Asbestinventarisatetest

Molenstraat 54/001, 3800 Sint-Truiden

Attestnummer : 20260410-000202.000

Uitgegeven op : 10.04.2026

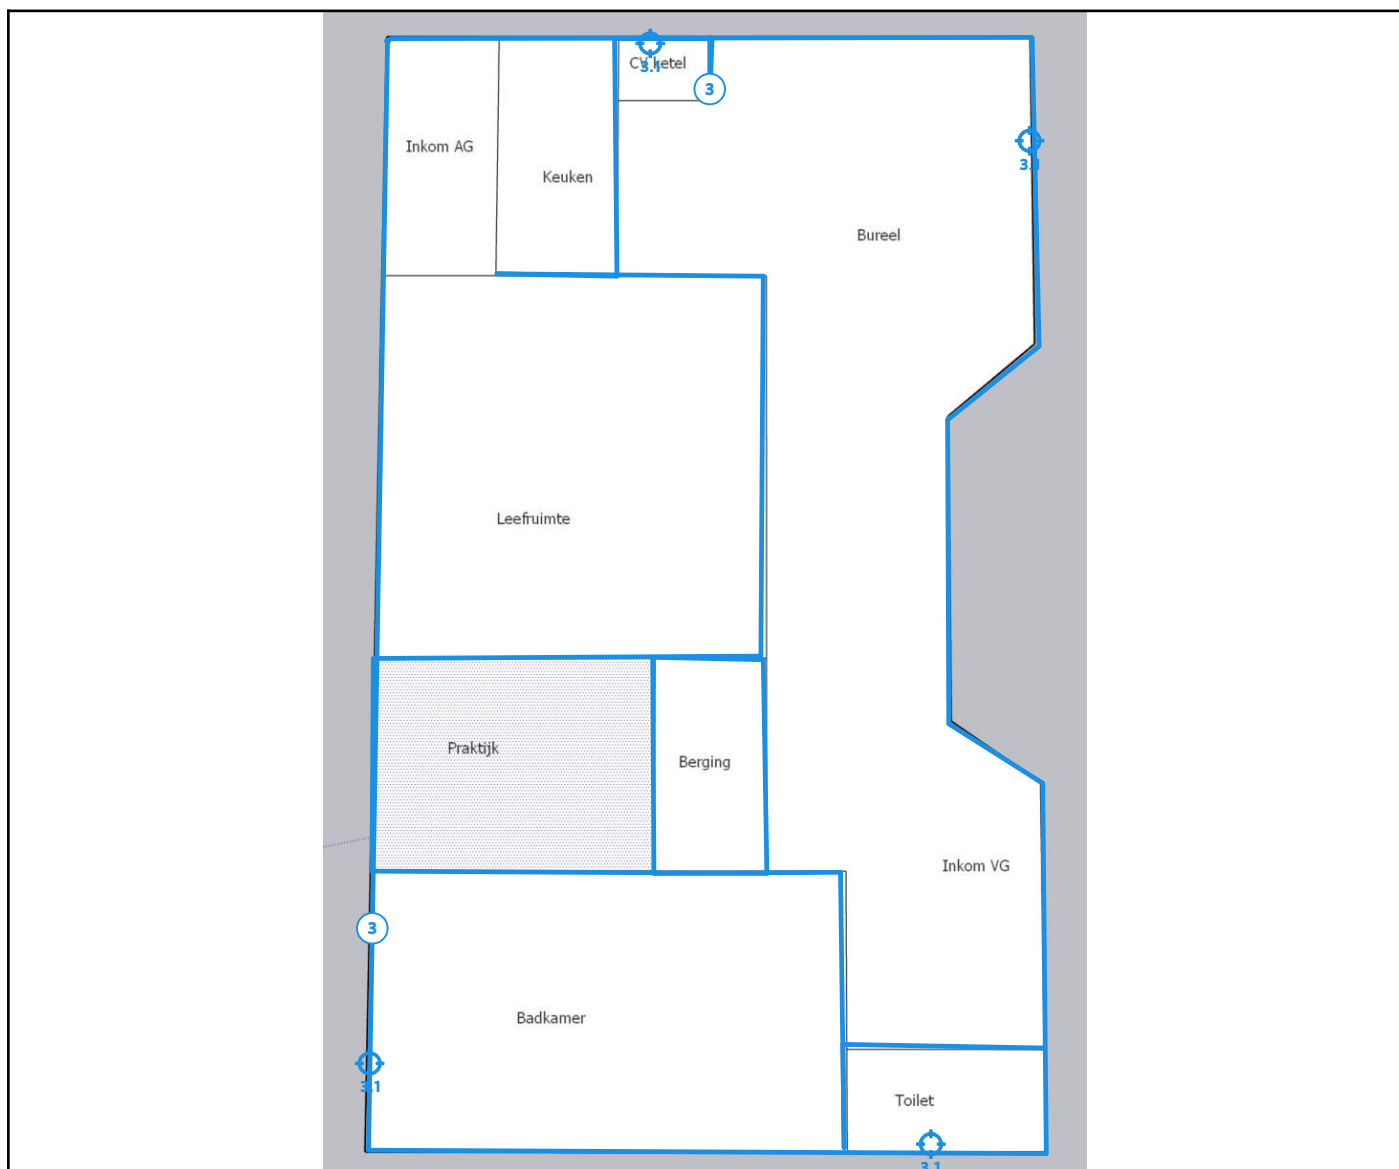
Plan 1.1: Gelijkvloers plan

Beschrijving	Type	Actie
3. Pleisterwerk wanden	Geen asbest	-
3.1 Code: MM01	Mengmonster	-

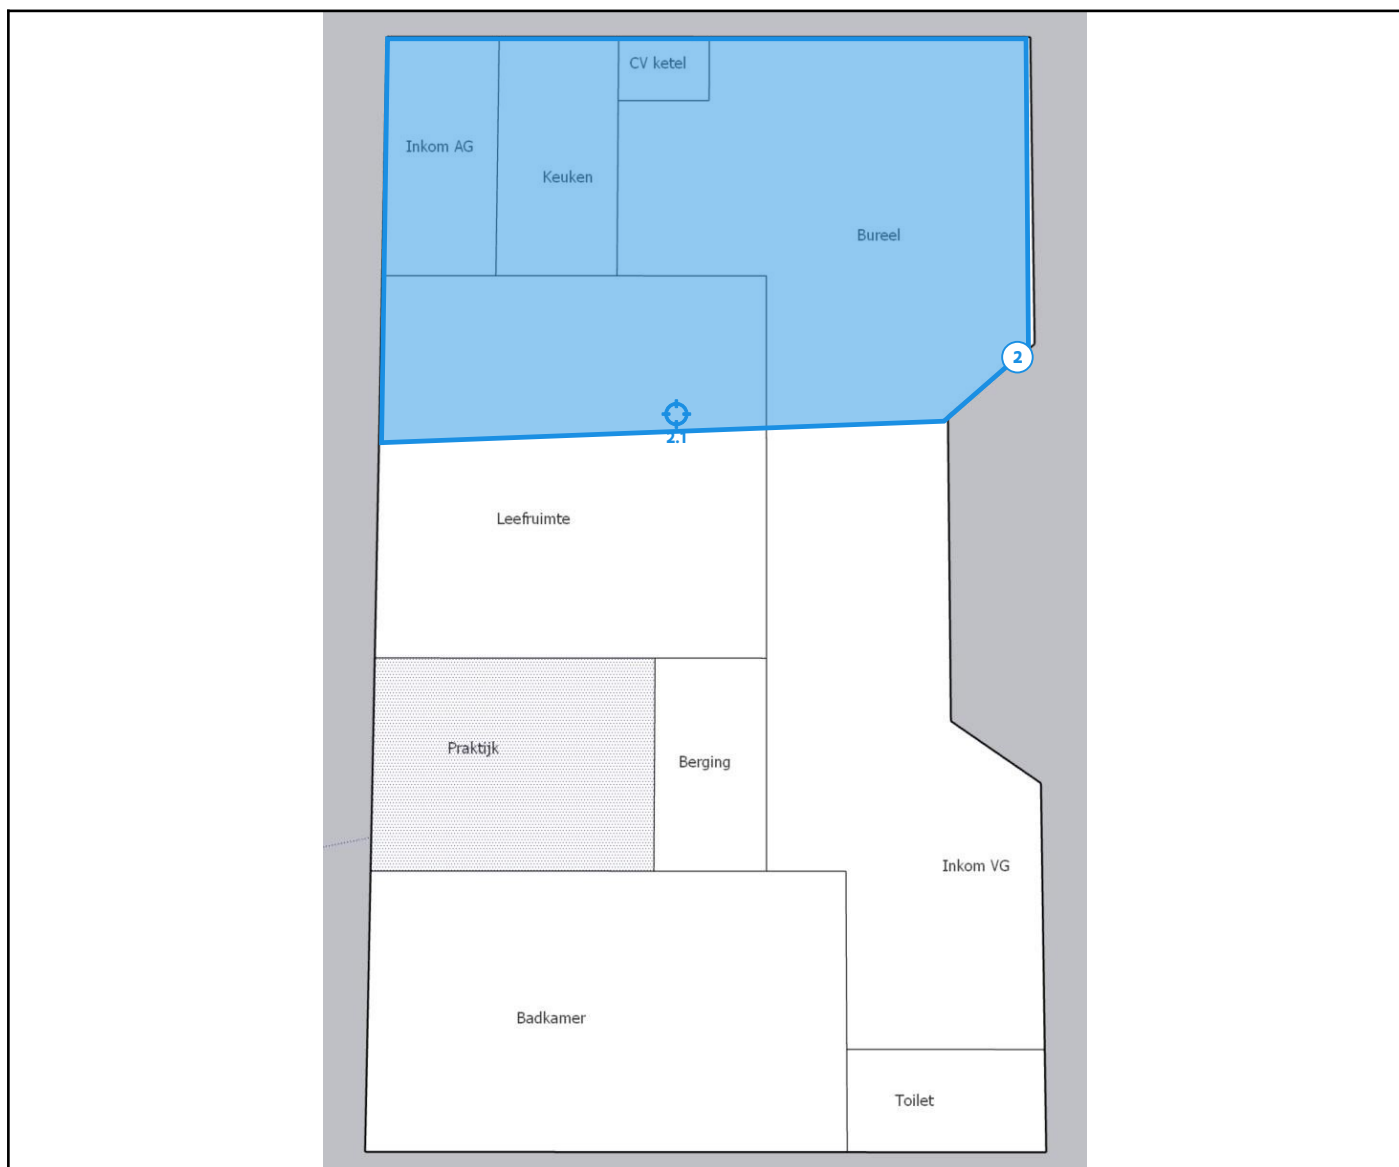
Plan 1.2: Gelijkvloers plan

Beschrijving	Type	Actie
2. Roofing	Geen asbest	-
2.1 Code: MM04	Puntmonster	-

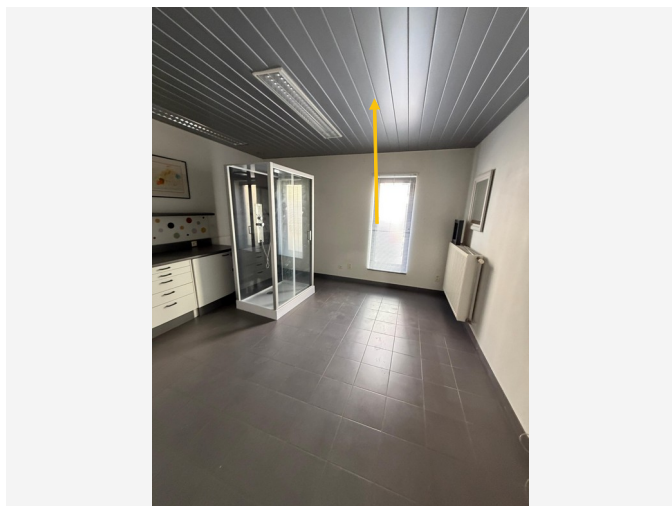
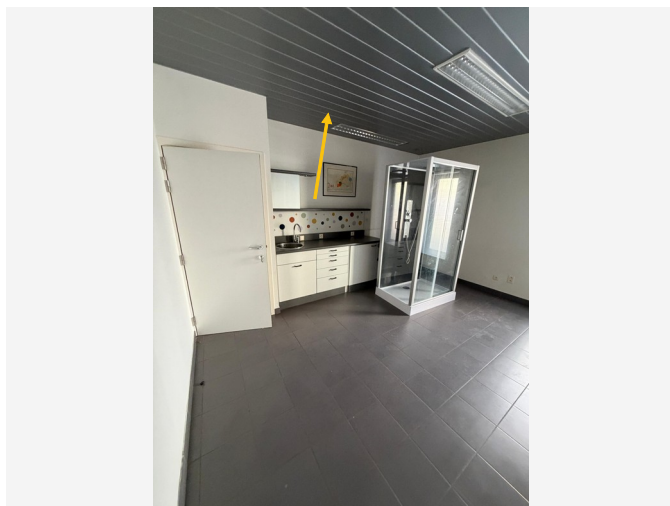
De plafonds werden afgewerkt met niet-asbestverdachte voorzetpanelen die inspectie van de bedekte structuur (opbouw, pleisterwerk) verhinderen.

Basis voor advies	De asbestdeskundige beoordeelt het materiaal als niet-asbestverdacht.
Primaire drager	Plafond

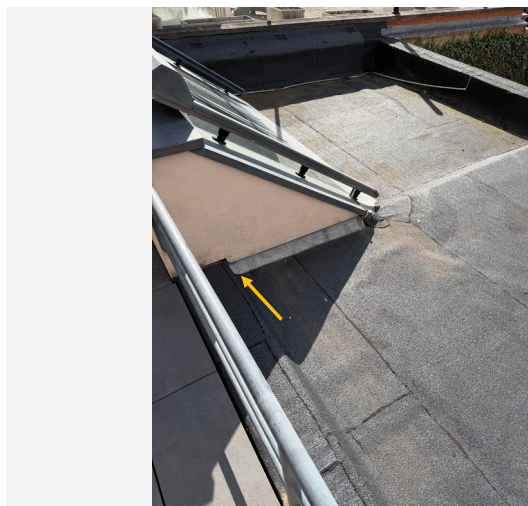
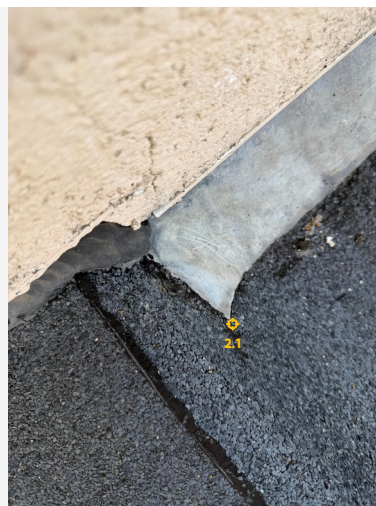
Fiche 2: Roofing

Geen asbest

#	Type	Referentie	Resultaat
2.1	Puntmonster	MM04	Geen asbest

Beschrijving	Roofing
Omgeving	Buiten
Primaire drager	Plat dak
Bindmiddel van materiaal	Bitumen (roofing, teer, asfalt)
Gebondenheid op basis van bindmiddel	Hecht
Hoeveelheid (oppervlakte - aantal)	<ul style="list-style-type: none">• 23,00 m² - 1 stuk
Totale oppervlakte	23,00 m ²
Identificatiemethode	Een monstername door de asbestdeskundige met laboanalyse door een asbestlabo.
Destructieve handeling voor identificatie	Nee
Opmerking	Staalname tot op de eventuele onderliggende lagen is niet mogelijk zonder uitbreiding naar een destructief onderzoek.

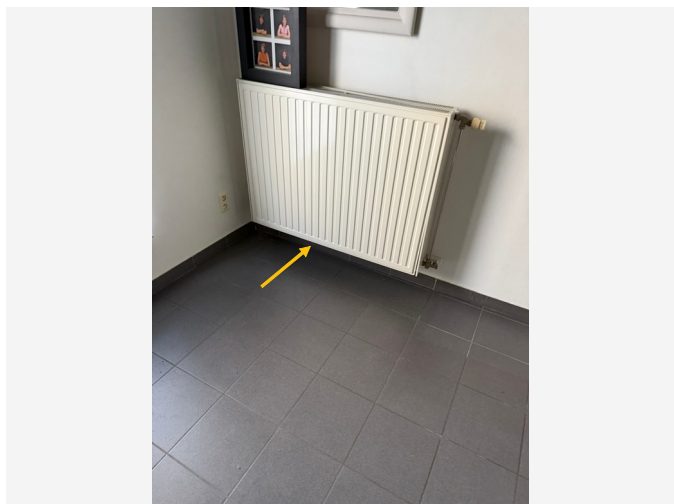
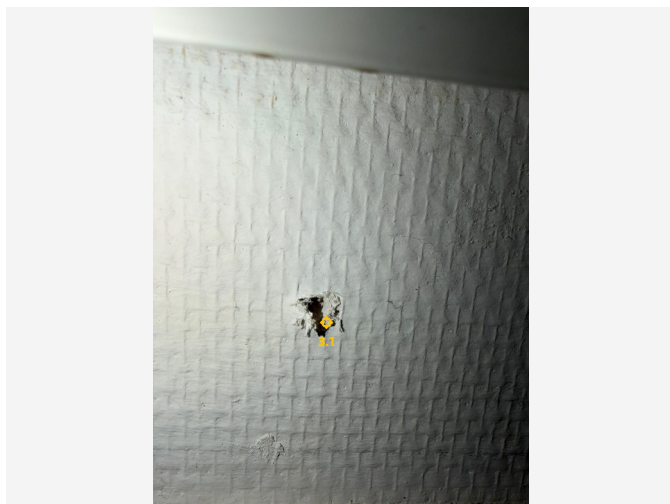
Fiche 3: Pleisterwerk wanden

Geen asbest

#	Type	Referentie	Resultaat
3.1	Mengmonster	MM01	Geen asbest

Beschrijving	Pleisterwerk wanden
Omgeving	Binnen
Primaire drager	Binnenwand
Bindmiddel van materiaal	Gips - kalk
Gebondenheid op basis van bindmiddel	Niet-hechtgebonden
Hoeveelheid (oppervlakte - dikte - aantal)	• 80,00 m ² - 1,00 cm - 1 stuk
Totaal volume	0,80 m ³
Identificatiemethode	Een monstername door de asbestdeskundige met laboanalyse door een asbestlabo.
Destructieve handeling voor identificatie	Nee
Opmerking	De hoeveelheid is een zo nauwkeurig mogelijke opmeting. Hieraan kunnen evenwel geen rechten worden ontleend. Waar mogelijk, wordt staalname uitgevoerd conform het inspectieprotocol: in een droge ruimte zoals een slaapkamer, in een natte ruimte zoals een keuken of badkamer, in een traphal en in een stookruimte.

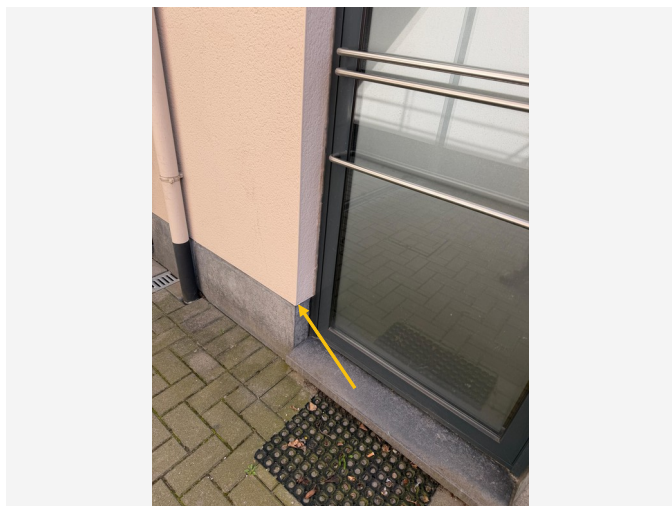
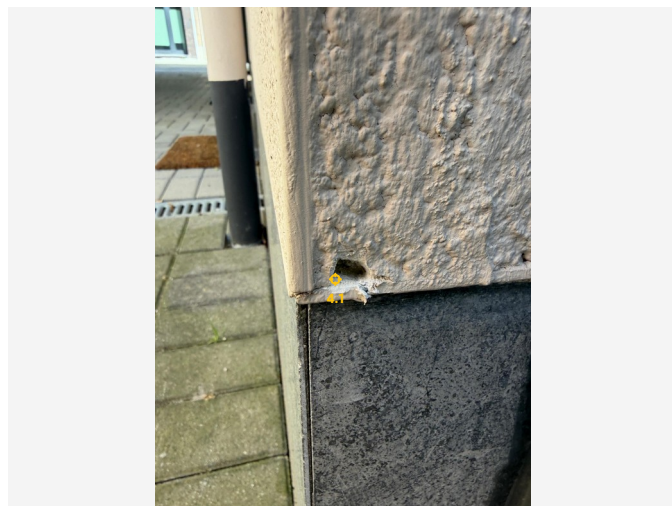
Fiche 4: Crepi gevels

Geen asbest

#	Type	Referentie	Resultaat
4.1	Mengmonster	MM03	Geen asbest

Beschrijving	Crepi gevels
Omgeving	Buiten
Primaire drager	Wand buitenschil
Bindmiddel van materiaal	Gips - kalk
Gebondenheid op basis van bindmiddel	Niet-hechtgebonden
Hoeveelheid (oppervlakte - dikte - aantal)	• 80,00 m ² - 1,00 cm - 1 stuk
Totaal volume	0,80 m ³
Identificatiemethode	Een monstername door de asbestdeskundige met laboanalyse door een asbestlabo.
Destructieve handeling voor identificatie	Nee
Opmerking	De hoeveelheid is een zo nauwkeurig mogelijke opmeting. Hieraan kunnen evenwel geen rechten worden ontleend.

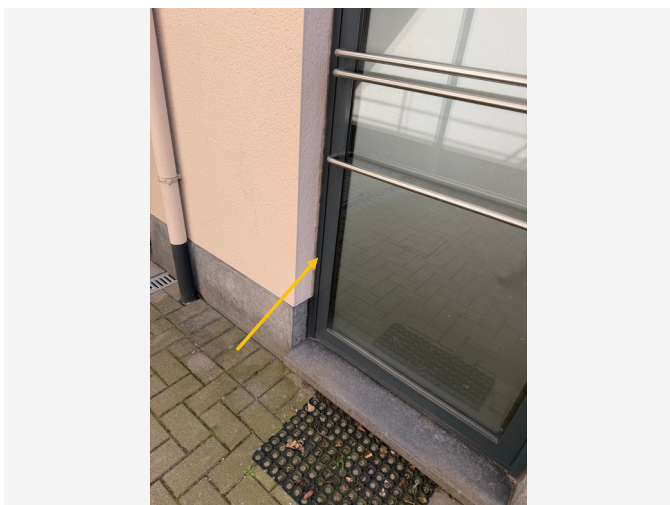
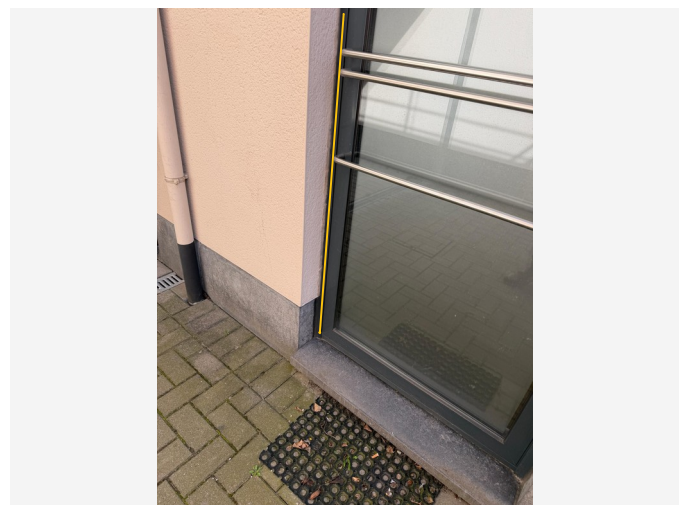
Beschrijving	Notitie	Terug te vinden op plannen
Fiche 5: Materialen aan de stookketel	-	-
Fiche 6: Kit aan de ramen	De kit aan de ramen is niet asbestverdacht.	Plan 1.5: Gelijkvloers plan
