Asbestinventarisatetest

Festraetsstraat 35/201, 3800 Sint-Truiden

Attestnummer : 20260605-000213.000

Uitgegeven op : 05.06.2026

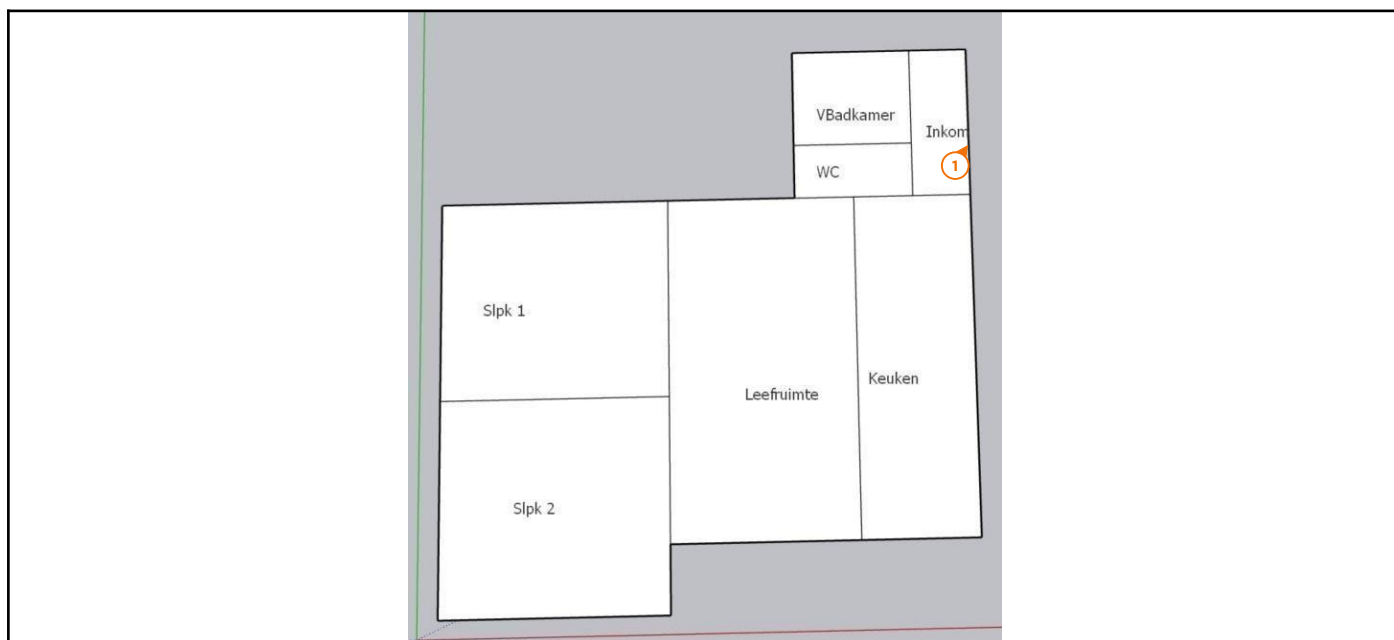
Plan 1.5: plan

Beschrijving	Type	Actie
1. Bakeliet schakelaars/stopcontacten	Asbestmateriaal	Verwijderen

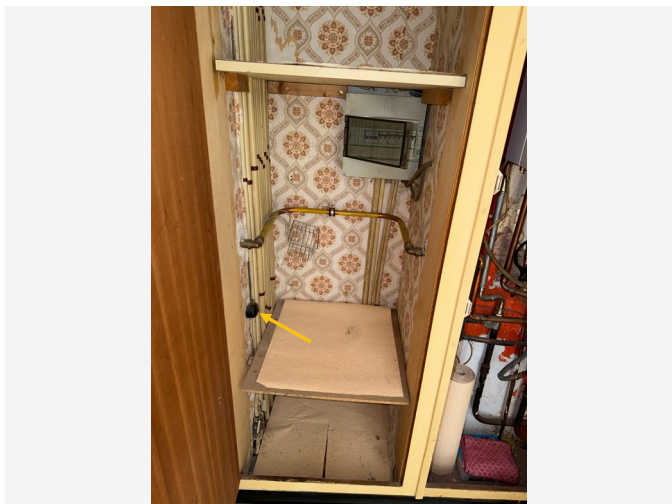
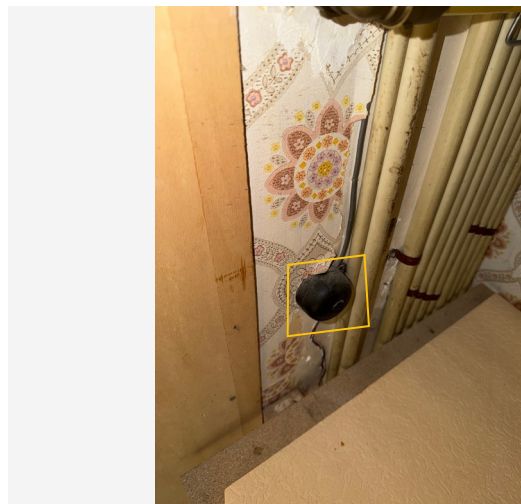
Het asbestmateriaal valt onder de mijlpaal van 2040.

Eindbeoordeling materiaalrisico	Verhoogd materiaalrisico en/of verhoogde kans op vezelvrijgave
---------------------------------	--

Gebondenheid	Categorie 1: hechtgebonden in oorsprong
Asbestsoort (vezeltype)	Crocidoliet aanwezig
Asbestconcentratie	Laag (< 50%)
Afschermingsgraad van het gehele materiaal	Geheel of deels vrij aan de binnenlucht, maar geen contact met binnenluchtstromen
Toestand van het materiaal	Licht beschadigd, licht verweerd. Intacte calciumsilicaatplaat of materiaal met categorie 3-gebondenheid

Beschrijving	Bakeliet schakelaars/stopcontacten
Omgeving	Binnen
Primaire drager	Communicatie en elektrische infrastructuur en uitrusting
Asbestmateriaal	Plaat, paneel, tablet - Type Bakeliet
Bindmiddel van asbestmateriaal	Kunststof of -hars
Gebondenheid op basis van bindmiddel	Hecht
Hoeveelheid (oppervlakte - dikte - aantal)	<ul style="list-style-type: none"> • 0,10 m² - 1,00 cm - 1 stuk
Totaal volume	0,001 m ³
Eenvoudig bereikbaar	Ja
Bevestigingswijze	<ul style="list-style-type: none"> • Geschroefd
Identificatiemethode	<p>De asbestdeskundige beoordeelt het materiaal als asbestverdacht en dus asbesthoudend, en dit zonder monstername.</p> <p>Motivatie: De monstername brengt andere schade aan dan schade die inherent is aan de monstername.</p>
Destructieve handeling voor identificatie	Nee
Opmerking	De hoeveelheid is een zo nauwkeurig mogelijke opmeting. Hieraan kunnen evenwel geen rechten worden ontleend. Monstername niet uitgevoerd wegens risico op beschadiging van een elektrisch component en mogelijke blootstelling aan spanning of storingen in de elektrische installatie.

Verwijderen

- Zorg voor een veilig beheer. Vermijd het beschadigen van het asbestmateriaal. Controleer de toestand jaarlijks op wijzigingen.
- Voer bijkomende staalname(s) uit.

- Eenvoudige handelingen: mag via doe-het-zelf of door werknemer(s) met opleidingsattest eenvoudige handelingen
Deze toepassing kan door een aannemer die over een opleidingsattest eenvoudige handelingen beschikt of door een particulier (doe-het-zelf), verwijderd worden indien er geen verhoogd risico op vrijgave van asbestvezels (max. concentratie 0,01 vezels/cm³ - CODEX Art. VI.3-54) ontstaat en de toepassing voorafgaand wordt gefixeerd/bevochtigd; de individuele elementen zonder machinale werktuigen (boormachine, slijpschijf, hogedrukreiniger,...) en zonder breken of gooien een voor een losgemaakt worden; en ten slotte dubbel en luchtdicht verpakt weggevoerd worden naar een erkend afvalpunt (recyclagepark).

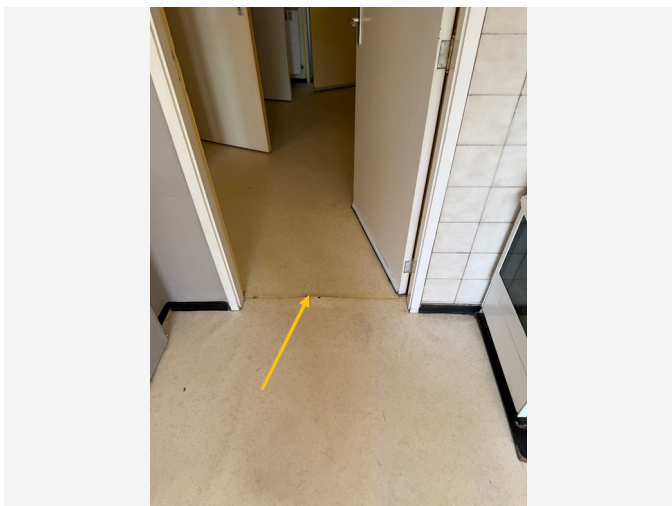
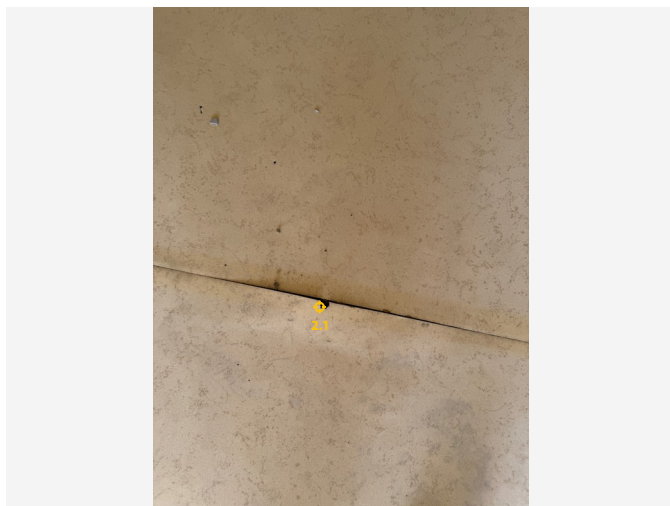
Geen asbest

#	Type	Referentie	Resultaat
2.1	Puntmonster	MM03	Geen asbest

Beschrijving	Vinyl
Omgeving	Binnen
Primaire drager	Vloer
Bindmiddel van materiaal	Karton - papier - viltachtig
Gebondenheid op basis van bindmiddel	Niet-hechtgebonden
Hoeveelheid (oppervlakte - aantal)	<ul style="list-style-type: none">• 20,00 m² - 1 stuk
Totale oppervlakte	20,00 m ²
Identificatiemethode	Een monstername door de asbestdeskundige met laboanalyse door een asbestlabo.
Destructieve handeling voor identificatie	Nee
Opmerking	De hoeveelheid is een zo nauwkeurig mogelijke opmeting. Hieraan kunnen evenwel geen rechten worden ontleend.

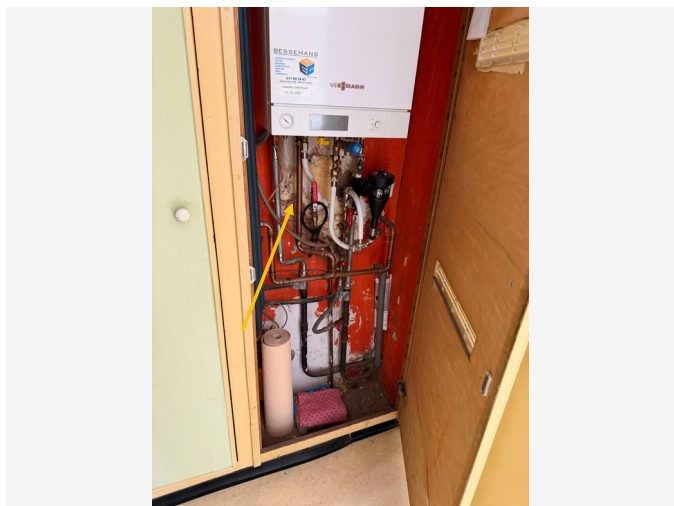
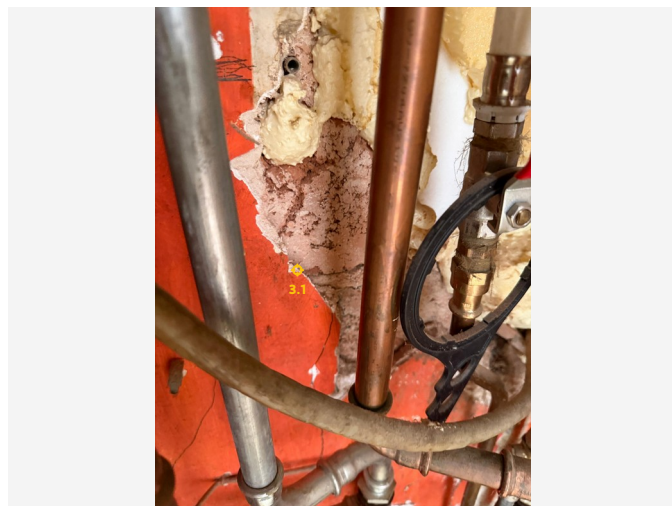
Fiche 3: Pleisterwerk wanden

Geen asbest

#	Type	Referentie	Resultaat
3.1	Mengmonster	MM01	Geen asbest

Beschrijving	Pleisterwerk wanden
Omgeving	Binnen
Primaire drager	Binnenwand
Bindmiddel van materiaal	Gips - kalk
Gebondenheid op basis van bindmiddel	Niet-hechtgebonden
Hoeveelheid (oppervlakte - dikte - aantal)	• 180,00 m ² - 1,00 cm - 1 stuk
Totaal volume	1,80 m ³
Identificatiemethode	Een monstername door de asbestdeskundige met laboanalyse door een asbestlabo.
Destructieve handeling voor identificatie	Nee
Opmerking	De hoeveelheid is een zo nauwkeurig mogelijke opmeting. Hieraan kunnen evenwel geen rechten worden ontleend. Waar mogelijk, wordt staalname uitgevoerd conform het inspectieprotocol: in een droge ruimte zoals een slaapkamer, in een natte ruimte zoals een keuken of badkamer, in een traphal en in een stookruimte.

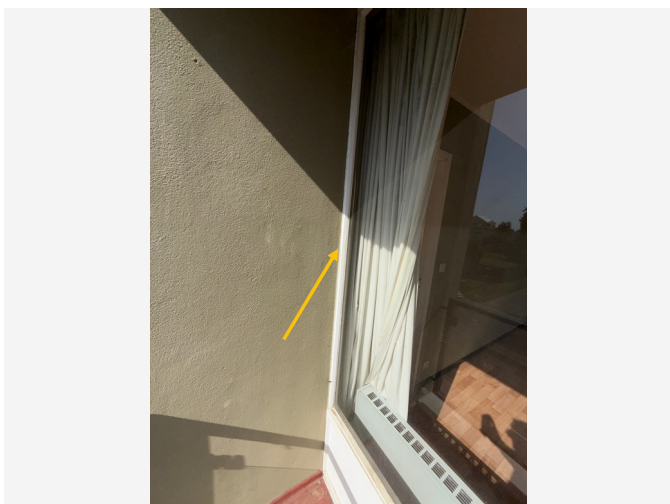
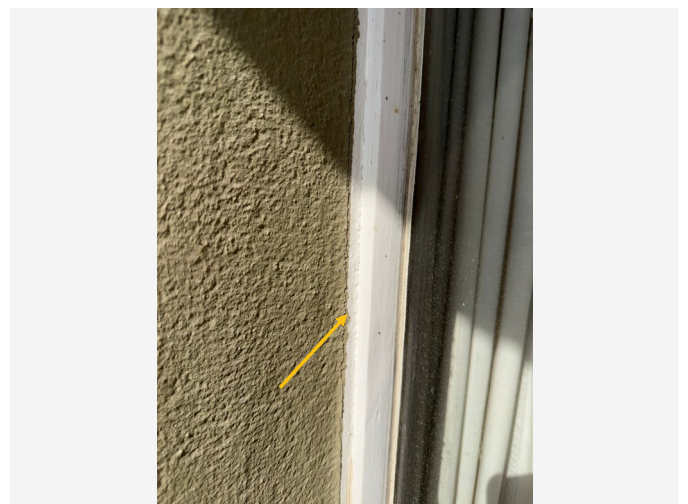
Beschrijving	Notitie	Terug te vinden op plannen
Fiche 4: Materialen aan de stookketel	-	Plan 1.2: plan
Fiche 5: Kit aan de ramen	De kit aan de ramen is niet asbestverdacht. Alle ramen werden gecontroleerd.	Plan 1.3: plan
