Asbestinventarisatetest

Wemmelsestraat 4/B002, 1853 Grimbergen

Attestnummer : **20251010-000316.000**

Uitgegeven op : **10.10.2025**

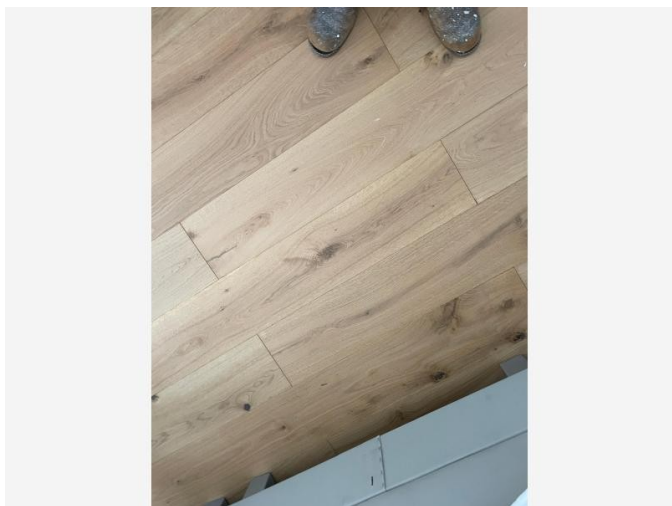
Vrije foto

Vloerzeil ligt onder huidige vloer of het vloerzeil is verwijderd. Vloerzeil was niet asbesthoudend (zie labo-analyse).

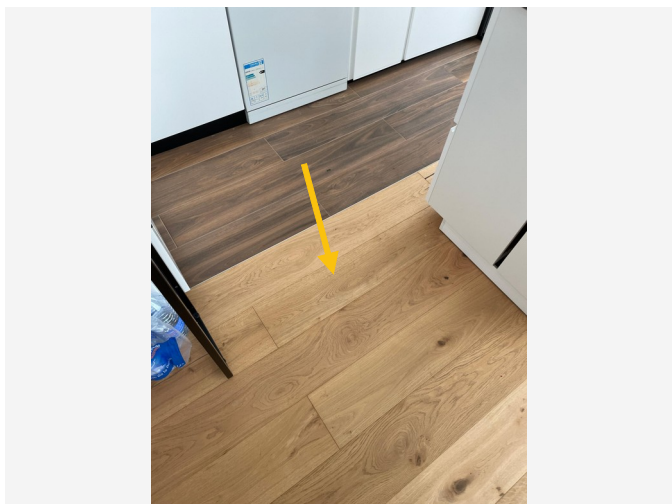
Vrije foto

Vinyltegels/zeil liggen onder huidige vloer of de tegels zijn verwijderd. De tegels/zeil waren niet asbesthoudend (zie labo-analyse).

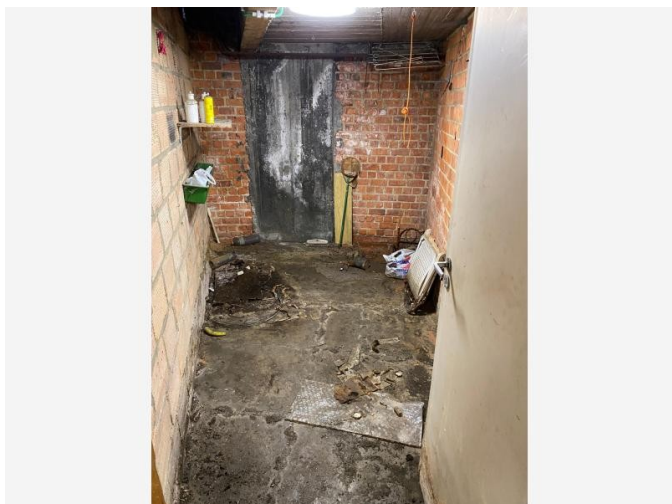
Vrije foto

Keldernummer 40, horende bij het appartement, werd geïnspecteerd: geen asbestverdachte materialen vast te stellen.

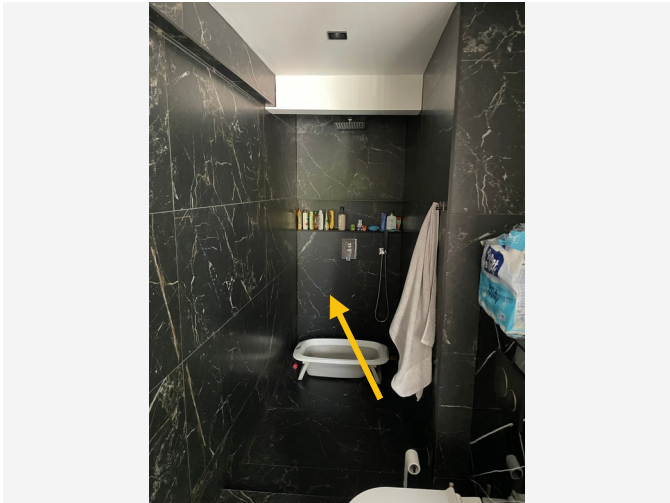
Vrije foto

Tegellijm was niet asbesthoudend (zie labo-analyse) + tegels werden verwijderd en vernieuwd.

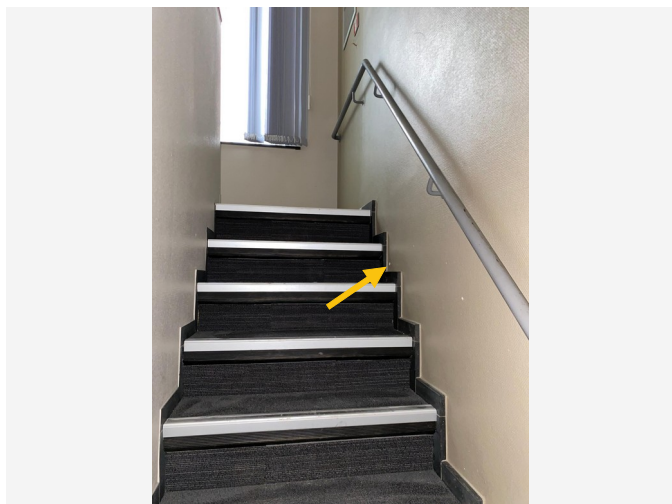
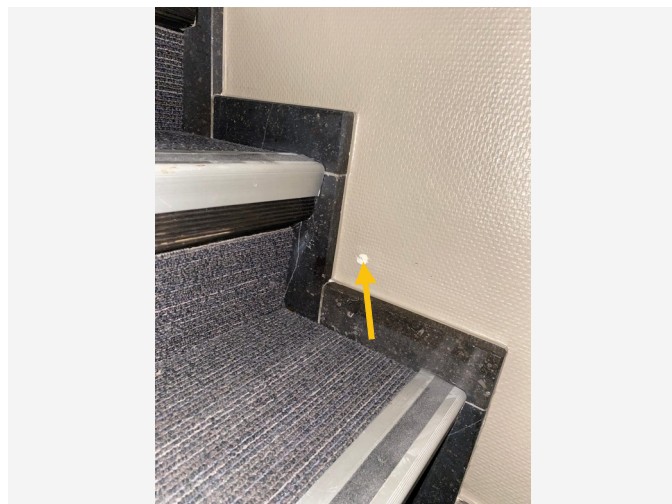
Fiche 6: Pleisterwerk muren - VD1

Geen asbest

#	Type	Referentie	Resultaat
6.1	Mengmonster	MM01	Geen asbest

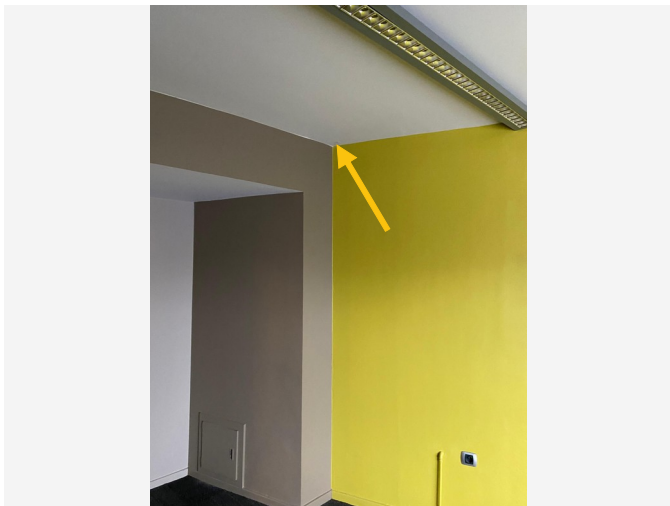
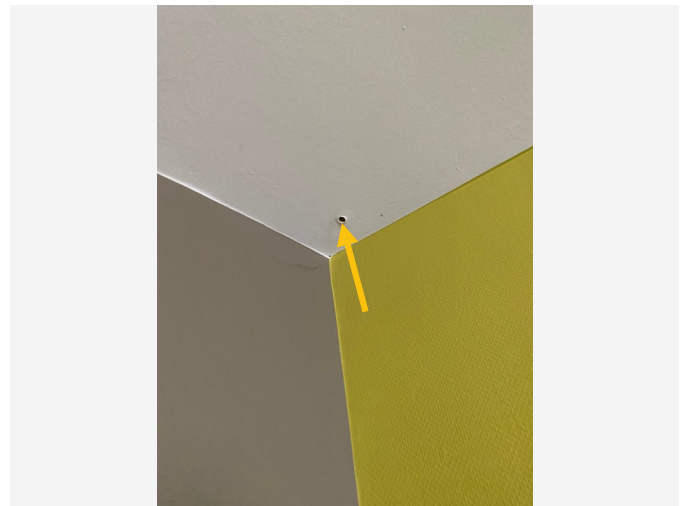
Geen asbest

#	Type	Referentie	Resultaat
7.1	Mengmonster	MM02	Geen asbest
