# Asbestinventarisatattest

Nieuwelaan 125/B030, 1853 Grimbergen

Attestnummer : 20260727-000082.000

# Zone 1: Hoofdgebouw

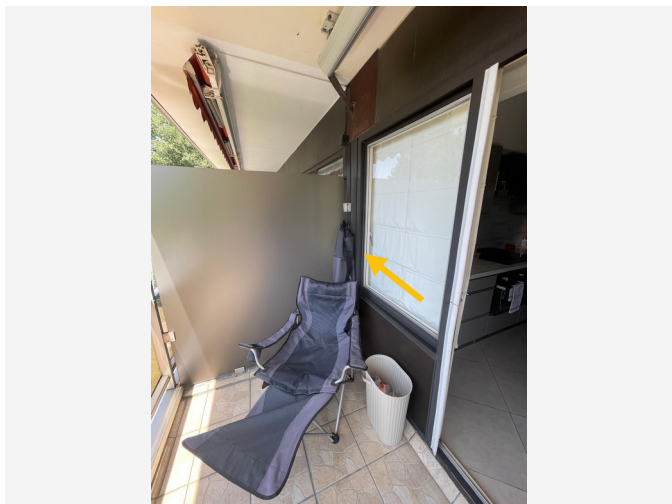
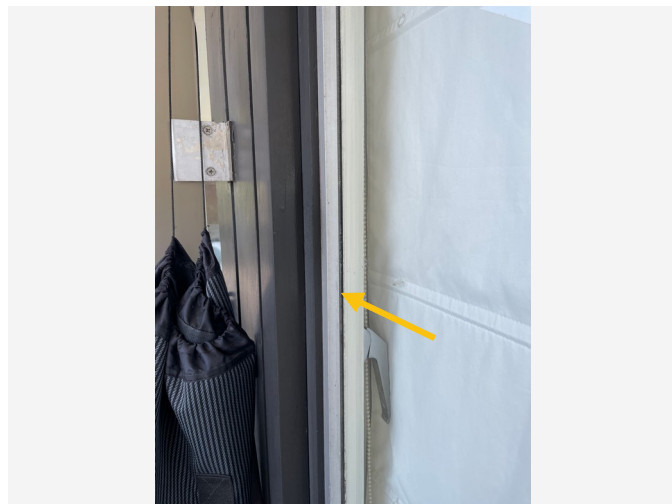
| Eindbeoordeling materiaalrisico | Laag materiaalrisico en/of verlaagde kans op vezelvrijgave |

| Gebondenheid | Categorie 1: hechtgebonden in oorsprong |
| Asbestsoort (vezeltype) | Alleen chrysotiel aanwezig |
| Asbestconcentratie | Laag (< 50%) |
| Afschermingsgraad van het gehele materiaal | Geheel of deels vrij aan de buitenlucht, maar geen contact met binnenlucht |
| Toestand van het materiaal | Licht beschadigd, licht verweerd. Intacte calciumsilicaatplaat of materiaal met categorie 3-gebondenheid |

| # | Type | Referentie | Resultaat |
|---|---|---|---|
| 1.1 | Puntmonster | MM03 | Chrysotiel |

| Beschrijving | Mastiek tussen glas en schrijnwerk |

Het asbestmateriaal valt onder de mijlpaal van 2040.

Zorgvuldig beheren

- Zorg voor een veilig beheer. Vermijd het beschadigen van het asbestmateriaal. Controleer de toestand jaarlijks op wijzigingen.
- Verwijder dit asbestmateriaal zo snel mogelijk. Volg de toestand goed op.

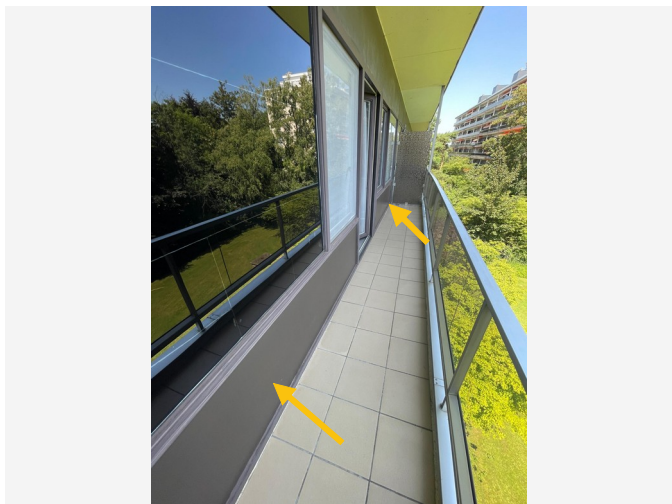
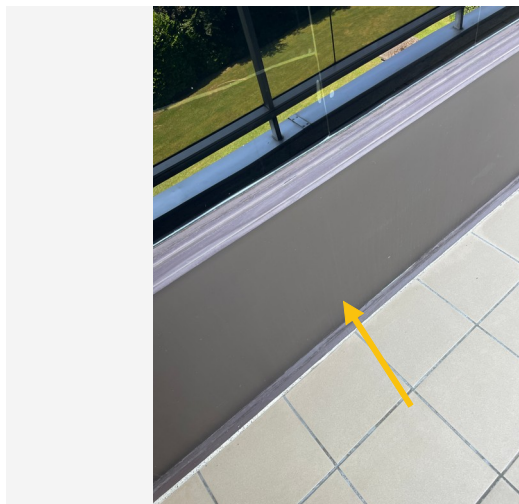
| Eindbeoordeling materiaalrisico | Laag materiaalrisico en/of verlaagde kans op vezelvrijgave |

| Gebondenheid | Categorie 1: hechtgebonden in oorsprong |
| Asbestsoort (vezeltype) | Crocidoliet aanwezig |
| Asbestconcentratie | Laag (< 50%) |
| Toestand van het materiaal | Licht beschadigd, licht verweerd. Intacte calciumsilicaatplaat of materiaal met categorie 3-gebondenheid |

| Beschrijving | Platen type Glasal - Balkon |
| Identificatiemethode | <p>De asbestdeskundige beoordeelt het materiaal als asbestverdacht en dus asbesthoudend, en dit zonder monstername.</p> <p>Motivatie: De monstername brengt andere schade aan dan schade die inherent is aan de monstername.</p> |
| Opmerking | Ook boven ramen dezelfde soort platen (gemene delen). De hoeveelheid is een zo nauwkeurig mogelijke opmeting, waar evenwel kleine afwijkingen op mogelijk zijn. |

Het asbestmateriaal valt onder de mijlpaal van 2040.

Zorgvuldig beheren

- Zorg voor een veilig beheer. Vermijd het beschadigen van het asbestmateriaal. Controleer de toestand jaarlijks op wijzigingen.
- Voer bijkomende staalname(s) uit.

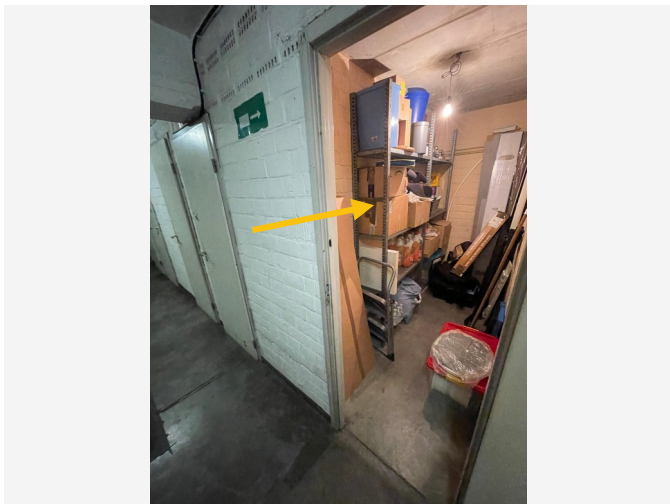
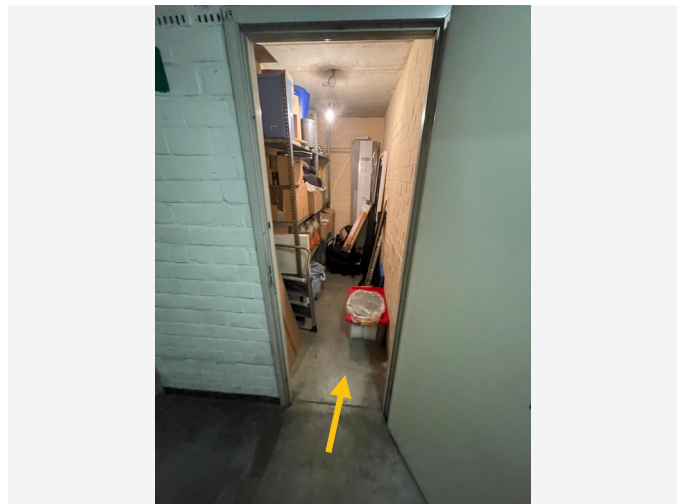
Kelderberging 13 werd geïnspecteerd: geen asbestverdachte materialen vast te stellen.

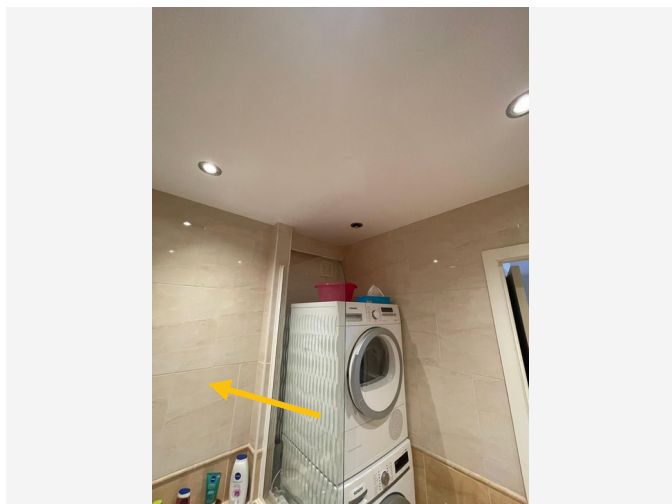
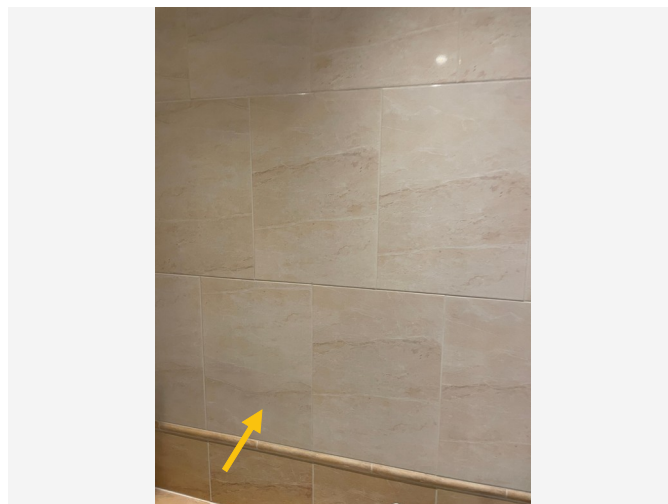
Tegellijm is nergens vast te stellen: geen schade aan vloer- en wandtegels en plinten. Geen monsternamen mogelijk. Destructief onderzoek is noodzakelijk om achterliggende (oudere) lagen te analyseren.

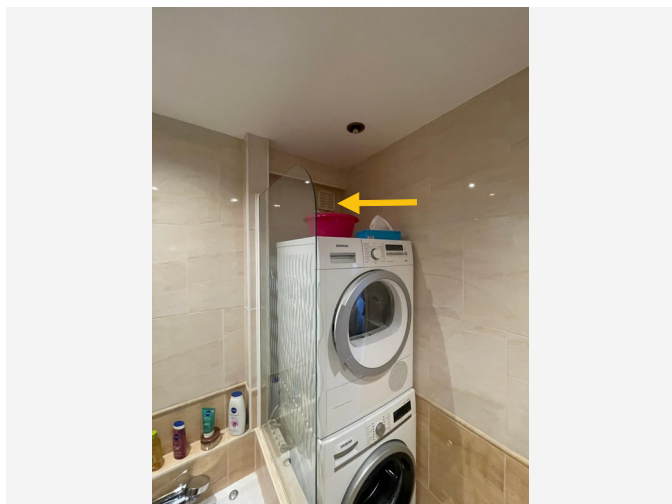
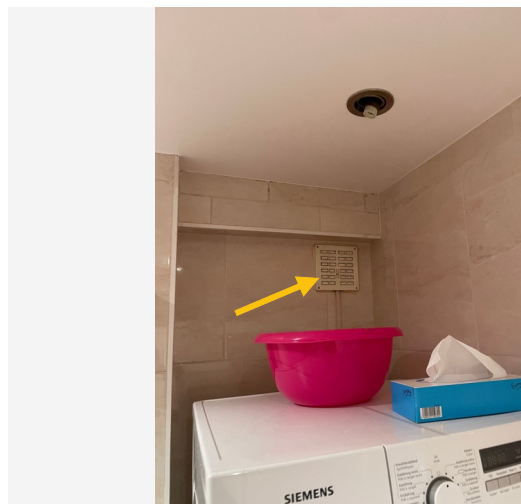
Verluchtingsbuis/koker niet zichtbaar zonder te demonteren. Destructief onderzoek is noodzakelijk om deze koker of buis te inspecteren.

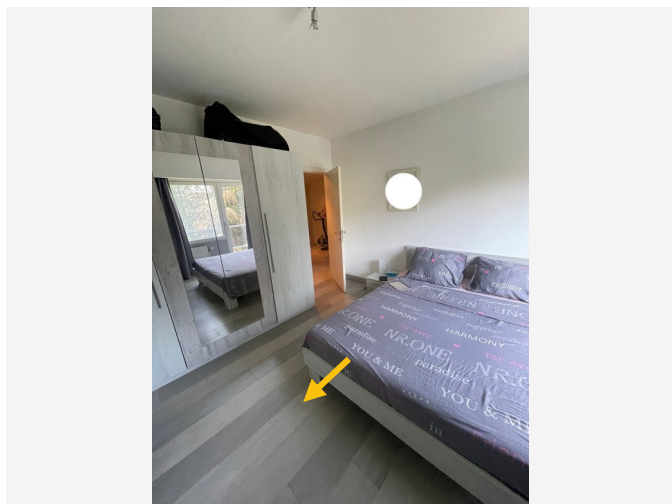
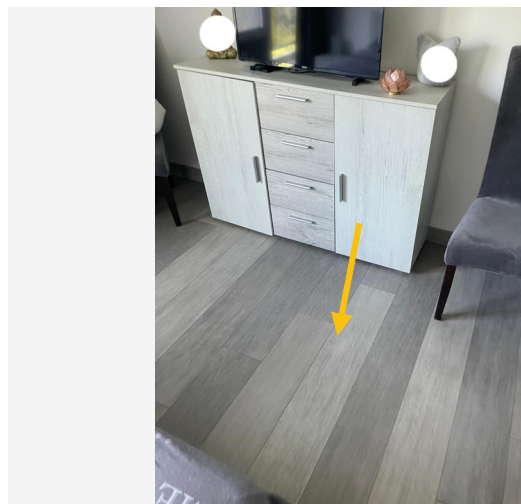
Tijdens de inspectie van de vloer heb ik, op basis van mijn ervaring, kunnen vaststellen dat de laminaat niet asbesthoudend of asbestverdacht is. We hebben echter niet kunnen vaststellen of er mogelijk asbestverdachte of asbesthoudende materialen, zoals bijvoorbeeld lijm of oudere vloerzeilen, onder deze toepassingen aanwezig zijn. Bij renovatie of sloop is het aangeraden om een destructief onderzoek te laten uitvoeren van deze toepassingen.

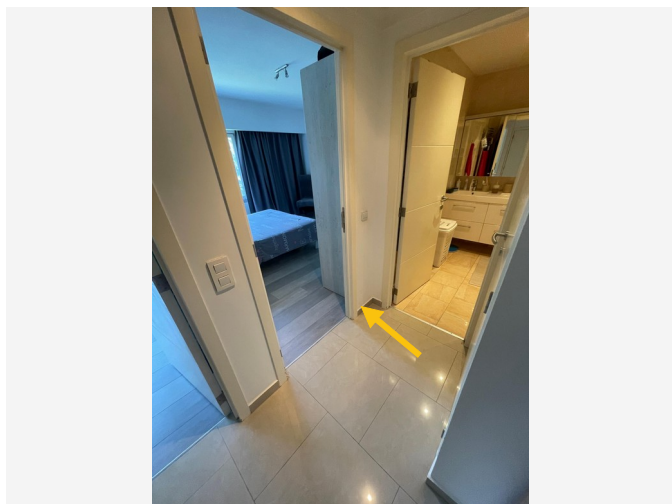
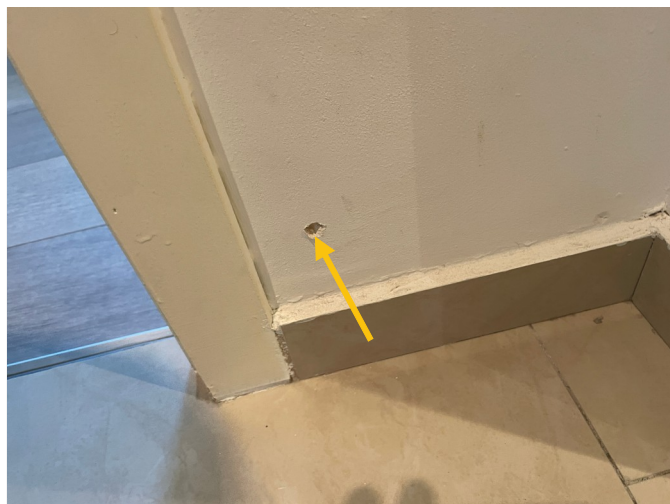
## Fiche 7: Pleisterwerk muren

Geen asbest

| # | Type | Referentie | Resultaat |
|---|---|---|---|
| 7.1 | Mengmonster | MM01 | Geen asbest |

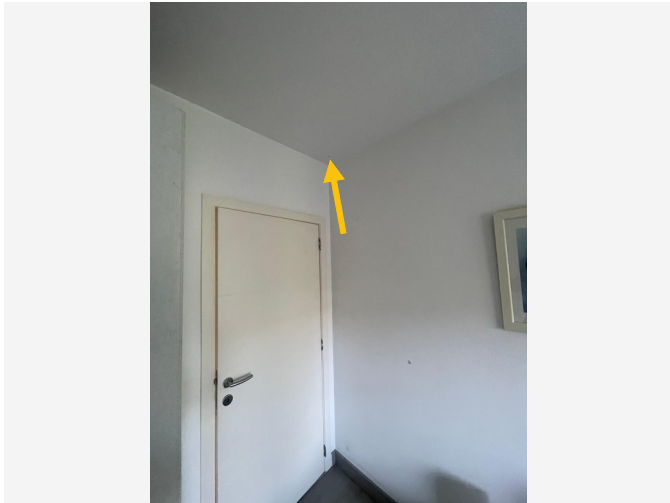
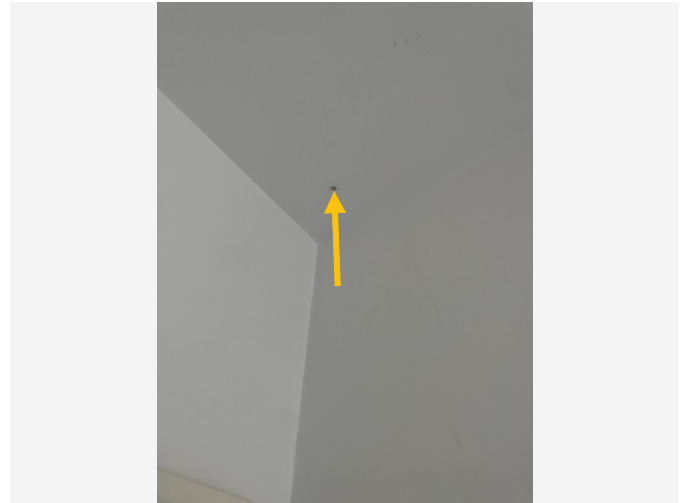
## Fiche 8: Pleisterwerk plafond

Geen asbest

| # | Type | Referentie | Resultaat |
|---|---|---|---|
| 8.1 | Mengmonster | MM02 | Geen asbest |
