# Asbestinventarisatetest

Lakensestraat 33, 1853 Grimbergen

Attestnummer : 20260420-000102.001

Uitgegeven op : 22.04.2026

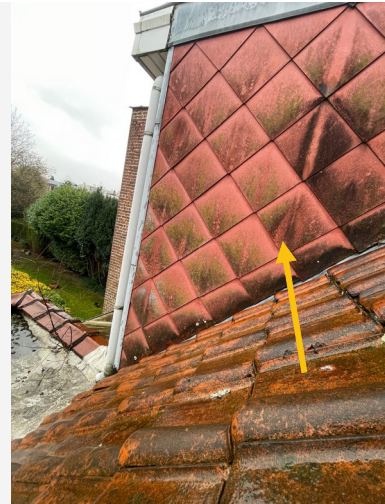
Het asbestmateriaal valt onder de mijlpaal van 2034.

Eindbeoordeling materiaalrisico	Verhoogd materiaalrisico en/of verhoogde kans op vezelvrijgave
---------------------------------	--

Gebondenheid	Categorie 1: hechtgebonden in oorsprong
Asbestsoort (vezeltype)	Crocidoliet aanwezig
Asbestconcentratie	Laag (< 50%)
Afschermingsgraad van het gehele materiaal	Geheel of deels vrij aan de buitenlucht, maar geen contact met binnenlucht
Toestand van het materiaal	Matig beschadigd, matig verweerd

<b>Beschrijving</b>	Leien tegen dakkapel - Dak - VD2
<b>Omgeving</b>	Buiten
<b>Primaire drager</b>	Schuin dak
<b>Asbestmateriaal</b>	Dak- en gevelbekleding - Lei, shingle
<b>Bindmiddel van asbestmateriaal</b>	Cement
<b>Gebondenheid op basis van bindmiddel</b>	Hecht
<b>Hoeveelheid (oppervlakte - aantal)</b>	<ul style="list-style-type: none"><li>• 7,00 m<sup>2</sup> - 1 stuk</li></ul>
<b>Totale oppervlakte</b>	7,00 m <sup>2</sup>
<b>Eenvoudig bereikbaar</b>	Ja
<b>Bevestigingswijze</b>	<ul style="list-style-type: none"><li>• Genageld, geniet</li></ul>
<b>Identificatiemethode</b>	<p>De asbestdeskundige beoordeelt het materiaal als asbestverdacht en dus asbesthoudend, en dit zonder monstername.</p> <p>Motivatie: Er is een onderzoeksbeperking die monstername verhindert; De ruimte of het materiaal bevindt zich hoger dan 3,5 meter vanaf een vaste ondergrond.</p>
<b>Destructieve handeling voor identificatie</b>	Nee

- Verwijder dit asbestmateriaal zo snel mogelijk. Volg de toestand goed op.
- Hemelwater dat afspoelt van asbestcement daken of gevels kan asbestdeeltjes bevatten. Gebruik het enkel voor gesloten circuits (bv. spoelen toiletten). Reinig na het vervangen van het dak of de gevel de dakgoten en regenwaterput of -ton om asbesthoudend sediment of slib te verwijderen
- Voer bijkomende staalname(s) uit.

- Eenvoudige handelingen: mag via doe-het-zelf of door werknemer(s) met opleidingsattest eenvoudige handelingen  
Deze toepassing mag door een aannemer die over een opleidingsattest eenvoudige handelingen beschikt of door een particulier (doe-het-zelver), verwijderd worden indien er geen verhoogd risico op vrijgave van asbestvezels (max. concentratie 0,01 vezels/cm<sup>3</sup> - CODEX Art. VI.3-54) ontstaat en de toepassing voorafgaand wordt gefixeerd/bevochtigd. De individuele elementen moeten zonder machinale werktuigen (boormachine, slijpschijf, hogedrukreiniger) en zonder breken of gooien een voor een losgemaakt worden en dubbel en luchtdicht verpakt afgevoerd worden naar een erkend afvalpunt (recyclagepark). Daar moeten ze voorzichtig in de container voor asbestafval worden gelegd. Op het recyclagepark worden uitsluitend hechtgebonden

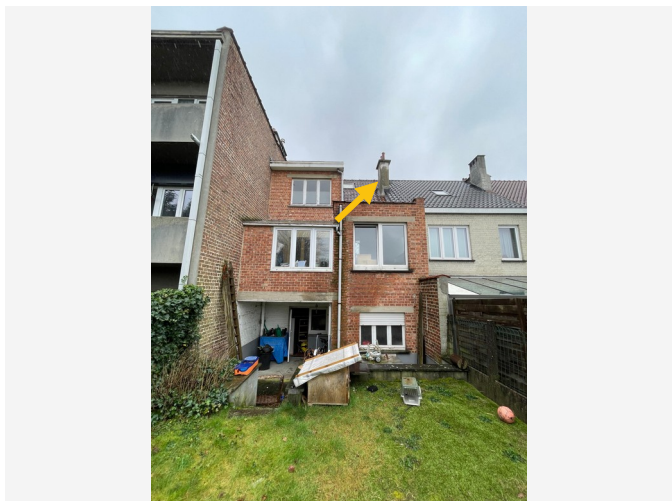
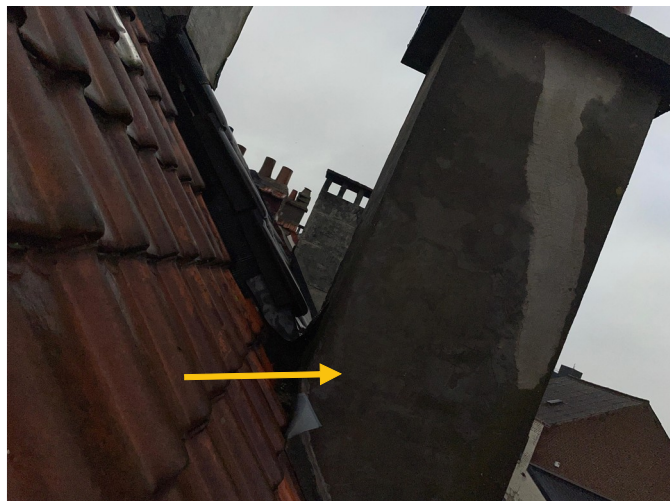
Beschrijving	Bezetting/smeerlaag tegen schoorsteen - Dak - VD2
Omgeving	Buiten
Primaire drager	HVAC infrastructuur en uitrusting
Asbestmateriaal	In-situ afwerkingslagen - Crepi
Bindmiddel van asbestmateriaal	Cement
Gebondenheid op basis van bindmiddel	Hecht
Hoeveelheid (gewicht - aantal)	<ul style="list-style-type: none"><li>• 50,00 kg - 1 stuk</li></ul>
Totaal gewicht	50,00 kg
Eenvoudig bereikbaar	Ja
Bevestigingswijze	<ul style="list-style-type: none"><li>• Verlijmd, ingegoten, versmeerd</li></ul>
Identificatiemethode	<p>De asbestdeskundige beoordeelt het materiaal als asbestverdacht en dus asbesthoudend, en dit zonder monstername.</p> <p>Motivatie: Er is een onderzoeksbeperking die monstername verhindert; De ruimte of het materiaal bevindt zich hoger dan 3,5 meter vanaf een vaste ondergrond.</p>
Destructieve handeling voor identificatie	Nee
Opmerking	De hoeveelheid is een zo nauwkeurig mogelijke opmeting, waar evenwel kleine afwijkingen op mogelijk zijn.

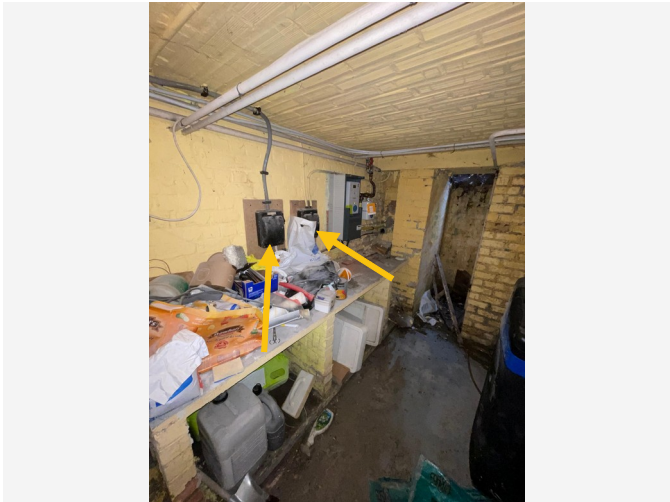
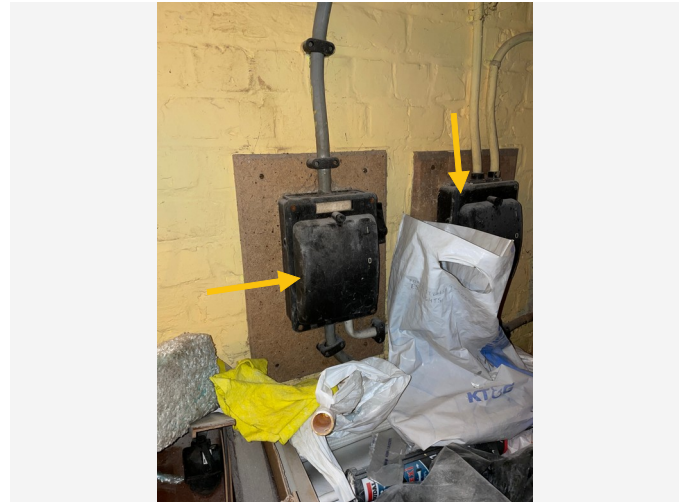
Beschrijving	Elektrische infrastructuur in kunststof Bakeliet
Omgeving	Binnen
Primaire drager	Communicatie en elektrische infrastructuur en uitrusting
Asbestmateriaal	Plaat, paneel, tablet - Type Bakeliet
Bindmiddel van asbestmateriaal	Kunststof of -hars
Gebondenheid op basis van bindmiddel	Hecht
Hoeveelheid (oppervlakte - dikte - aantal)	<ul style="list-style-type: none"> <li>• 0,20 m<sup>2</sup> - 1,00 cm - 1 stuk</li> </ul>
Totaal volume	0,002 m <sup>3</sup>
Eenvoudig bereikbaar	Ja
Bevestigingswijze	<ul style="list-style-type: none"> <li>• Geschroefd</li> </ul>
Identificatiemethode	<p>De asbestdeskundige beoordeelt het materiaal als asbestverdacht en dus asbesthoudend, en dit zonder monstername.</p> <p>Motivatie: De monstername brengt andere schade aan dan schade die inherent is aan de monstername.</p>
Destructieve handeling voor identificatie	Nee
Opmerking	<p>Deze oppervlakte werd niet gemeten, maar geschat op basis van een benadering voor alle aanwezige elementen in bakeliet. Deze schatting mag niet worden gebruikt als maatstaf voor heffingen. Als deskundige hebben wij geverifieerd dat het materiaal inderdaad bakeliet betreft en geen harde PVC. Bakeliet wordt door ons beschouwd als een asbestverdachte toepassing, aangezien het in veel gevallen asbesthoudend is. We hebben echter geen staalname uitgevoerd om de functionaliteit niet in gevaar te brengen.</p>

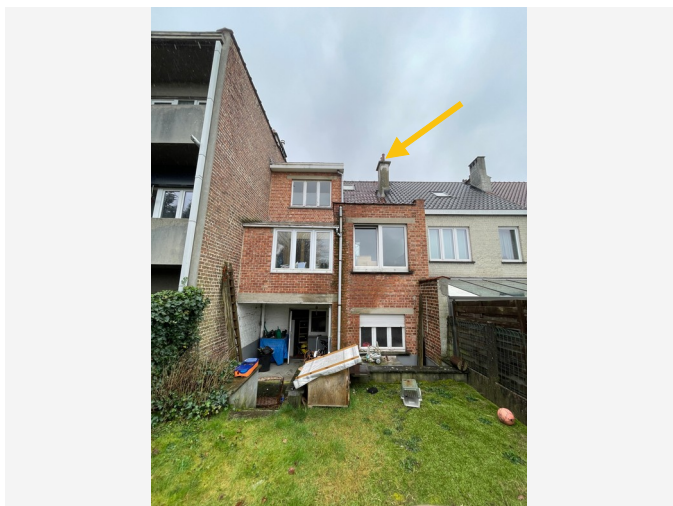
(Asbest)materiaal	Rookgaskanaal
Karakterisatie	Asbest (verdacht)
Primaire drager	HVAC infrastructuur en uitrusting

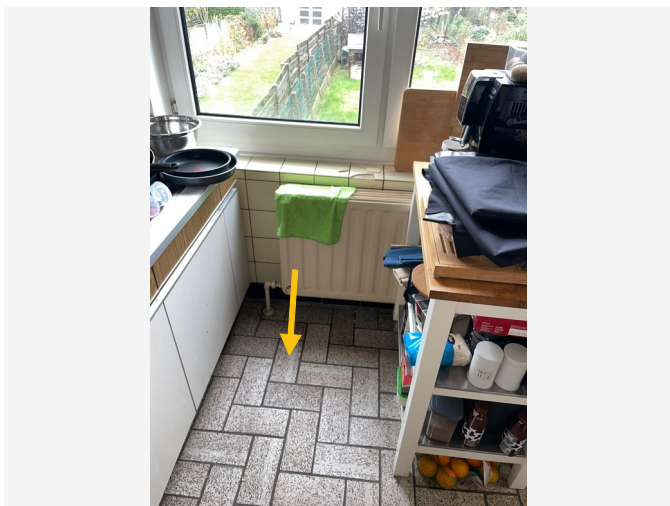
Tegellijm is nergens vast te stellen: geen schade aan vloer- en wandtegels en plinten. Geen monsternamen mogelijk. Deconstructief onderzoek is noodzakelijk om achterliggende (oudere) lagen te analyseren.
