Asbestinventarisatetest

Sint-Amandsstraat 17, 1853 Grimbergen

Attestnummer : 20260325-000190.001

Zone 1: Woning + handelsruimte

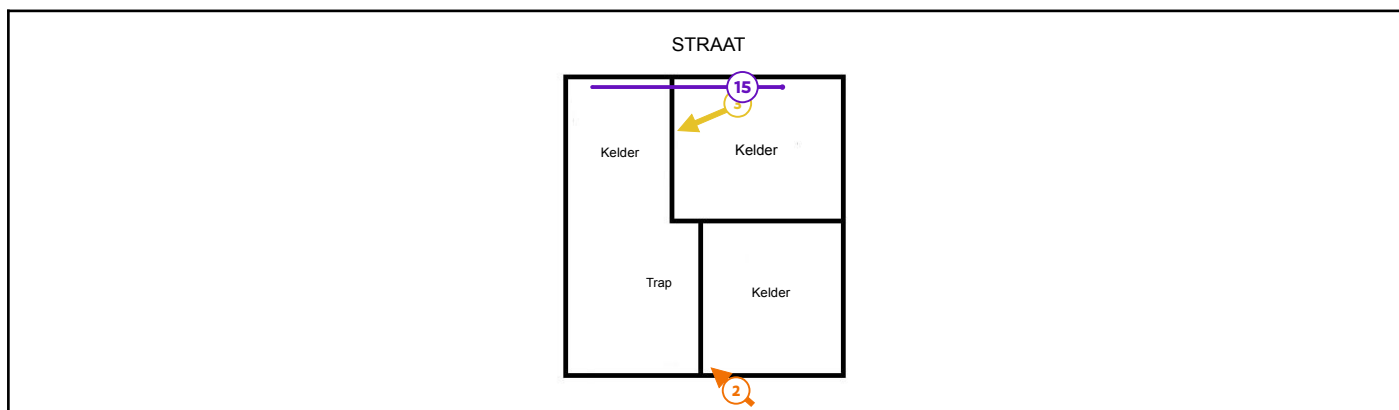
Plan 1.10: Woning plan - Kelder - VD -1

Beschrijving	Type	Actie
2. Afloopbuis in vezelcement - Kelder - VD -1	Asbestmateriaal	Maatregelen nemen
3. Elektrische infrastructuur in kunststof Bakeliet	Asbestmateriaal	Zorgvuldig beheren
15. Leidingisolatie niet verdacht - Kelder - VD -1	Overige ruimte of materiaal	-

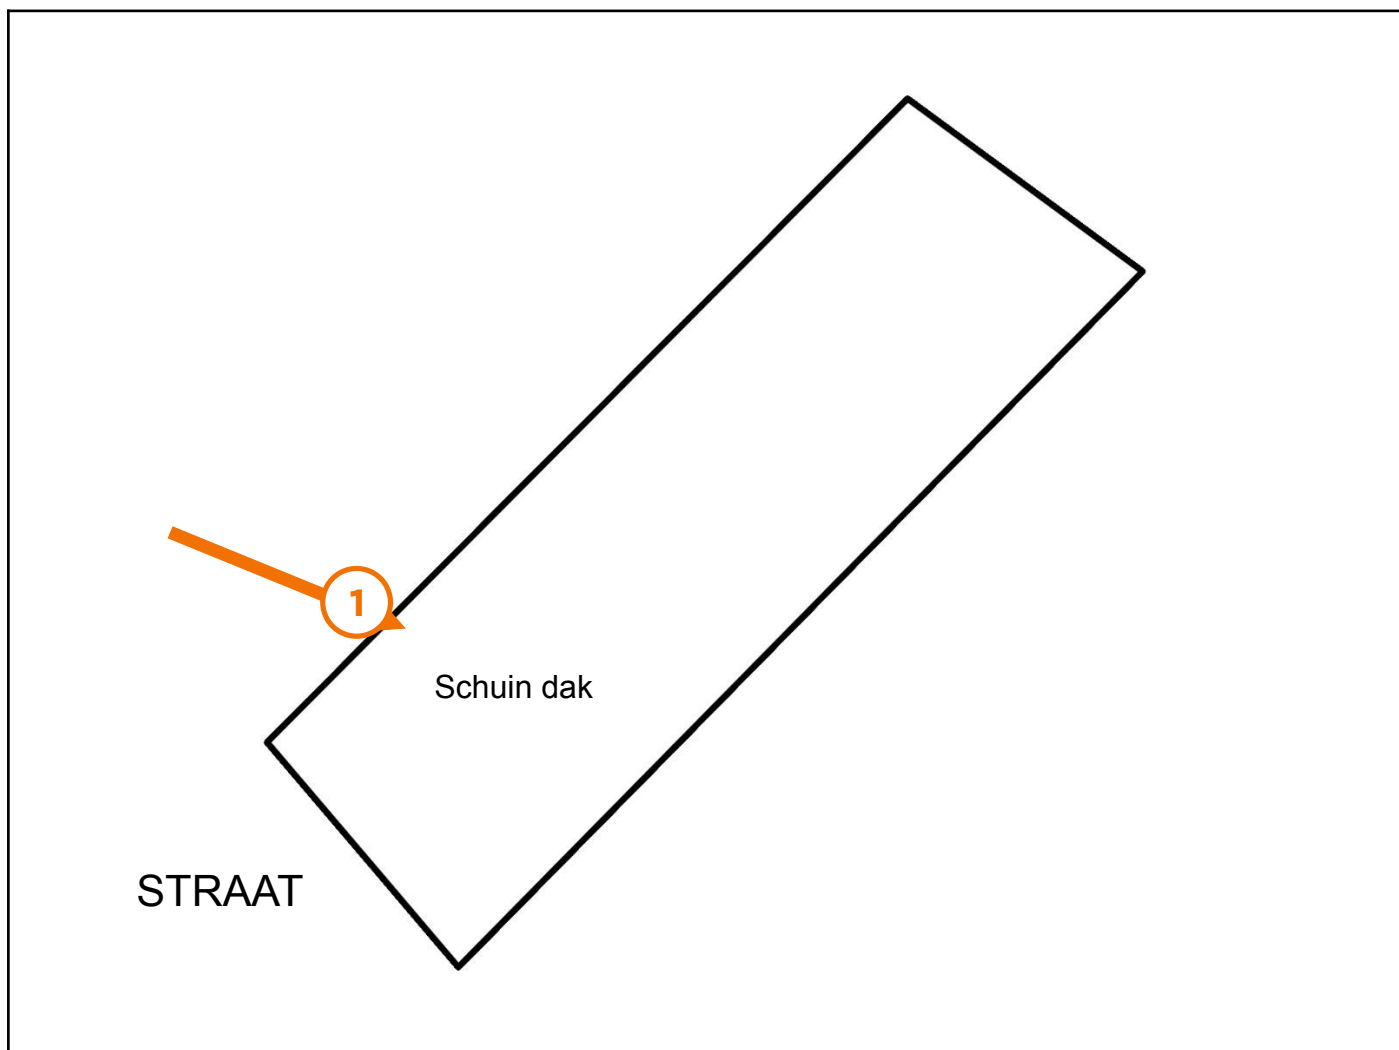
Plan 1.13: Woning plan - Dak

Beschrijving	Type	Actie
1. Rookgaskanaal in vezelcement - Dak	Asbestmateriaal	Verwijderen

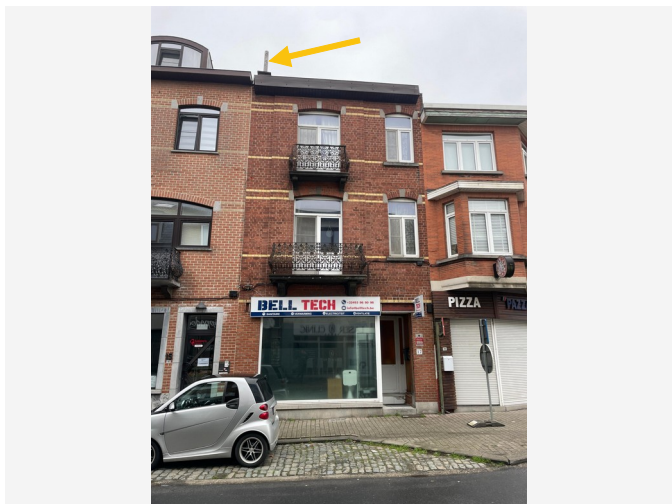
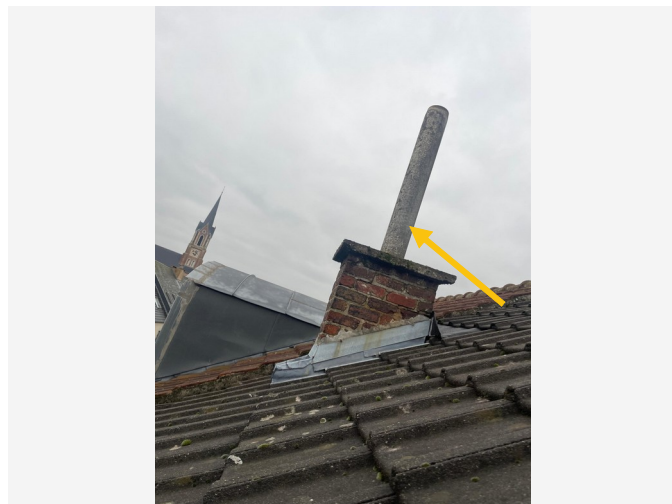
Het asbestmateriaal valt onder de mijlpaal van 2034.

Eindbeoordeling materiaalrisico	Laag materiaalrisico en/of verlaagde kans op vezelvrijgave
---------------------------------	--

Beschrijving	Rookgaskanaal in vezelcement - Dak
Omgeving	Buiten
Primaire drager	HVAC infrastructuur en uitrusting
Asbestmateriaal	Rookgaskanaal
Bindmiddel van asbestmateriaal	Cement
Gebondenheid op basis van bindmiddel	Hecht
Hoeveelheid (lengte - omtrek - dikte - aantal)	<ul style="list-style-type: none">• 1,50 m - 60,00 cm - 1,00 cm - 1 stuk
Totaal volume	0,009 m ³
Eenvoudig bereikbaar	Ja
Bevestigingswijze	<ul style="list-style-type: none">• Geklemd• Verlijmd, ingegoten, versmeerd
Identificatiemethode	<p>De asbestdeskundige beoordeelt het materiaal als asbestverdacht en dus asbesthoudend, en dit zonder monstername.</p> <p>Motivatie: Er is een onderzoeksbeperking die monstername verhindert; De ruimte of het materiaal bevindt zich hoger dan 3,5 meter vanaf een vaste ondergrond.</p>
Destructieve handeling voor identificatie	Nee
Opmerking	De opgegeven volumes zijn slechts schattingen en mogen niet worden gebruikt als maatstaf voor heffingen.

- Zorg voor een veilig beheer. Vermijd het beschadigen van het asbestmateriaal. Controleer de toestand jaarlijks op wijzigingen.
- Verwijder dit asbestmateriaal zo snel mogelijk. Volg de toestand goed op.
- Voer bijkomende staalname(s) uit.

- Eenvoudige handelingen: mag via doe-het-zelf of door werknemer(s) met opleidingsattest eenvoudige handelingen
Ik adviseer als deskundige om de verwijdering te laten uitvoeren door werknemers met opleidingsattest eenvoudige handelingen. Dit garandeert de veiligheid van zowel de bewoners als de burens. Gebruik van persoonlijke beschermingsmiddelen + fixatie + dubbel verpakken zijn belangrijk.

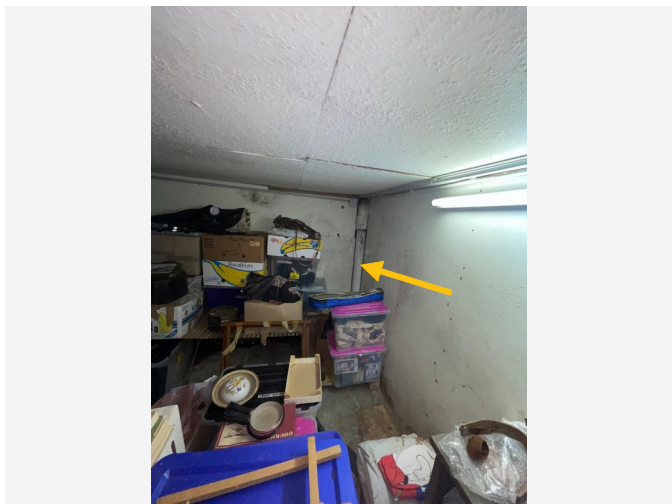
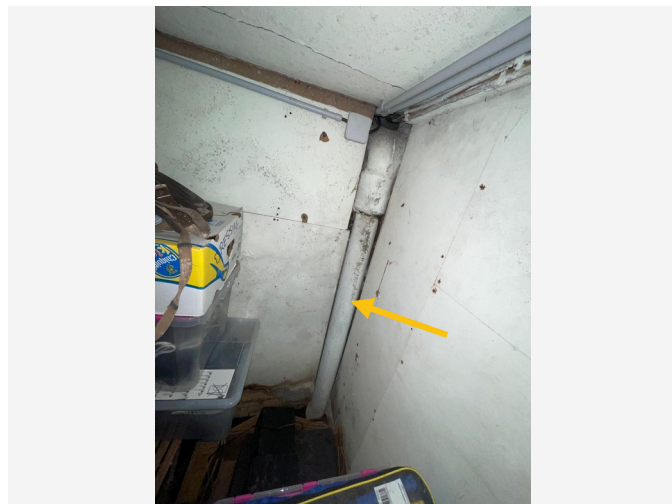
Het asbestmateriaal valt onder de mijlpaal van 2040.

Eindbeoordeling materiaalrisico	Verhoogd materiaalrisico en/of verhoogde kans op vezelvrijgave
---------------------------------	--

Beschrijving	Afloopbuis in vezelcement - Kelder - VD -1
Omgeving	Binnen
Primaire drager	Sanitaire infrastructuur en uitrusting (toe- en afvoer)
Asbestmateriaal	Buis, koker, leiding, pijp, doorvoer
Bindmiddel van asbestmateriaal	Cement
Gebondenheid op basis van bindmiddel	Hecht
Hoeveelheid (lengte - omtrek - dikte - aantal)	<ul style="list-style-type: none"> • 2,00 m - 30,00 cm - 1,00 cm - 1 stuk
Totaal volume	0,006 m ³
Eenvoudig bereikbaar	<p>Nee</p> <ul style="list-style-type: none"> • Het asbestmateriaal is bedekt (uitgezonderd laag verf, coating, behang, kunststof, textiel) en het wegnemen van het bedekkende materiaal kan niet zonder het bedekkende materiaal te beschadigen.
Bevestigingswijze	<ul style="list-style-type: none"> • Verlijmd, ingegoten, versmeerd
Identificatiemethode	<p>De asbestdeskundige beoordeelt het materiaal als asbestverdacht en dus asbesthoudend, en dit zonder monstername.</p> <p>Motivatie: De monstername brengt andere schade aan dan schade die inherent is aan de monstername.</p>

Destructieve handeling voor identificatie	Nee
Opmerking	<p>Op basis van onze expertise als deskundigen hebben we deze afvoerbuis als asbesthoudend geclassificeerd. We hebben echter geen staalname uitgevoerd om de functionaliteit niet in gevaar te brengen. De opgegeven volumes zijn slechts schattingen en mogen niet worden gebruikt als maatstaf voor heffingen.</p>

- Zorg voor een veilig beheer en verwijder dit asbestmateriaal wanneer het bij werken eenvoudig bereikbaar wordt. Controleer de toestand jaarlijks op wijzigingen.
- Voer bijkomende staalname(s) uit.

- Eenvoudige handelingen: enkel door erkend asbestverwijderaar
De verwijdering vereist specifieke bijkomende maatregelen en voldoende expertise om deze buis correct te verwijderen zonder de buis stuk te maken. Bij het verwijderen kan stof voorkomen.

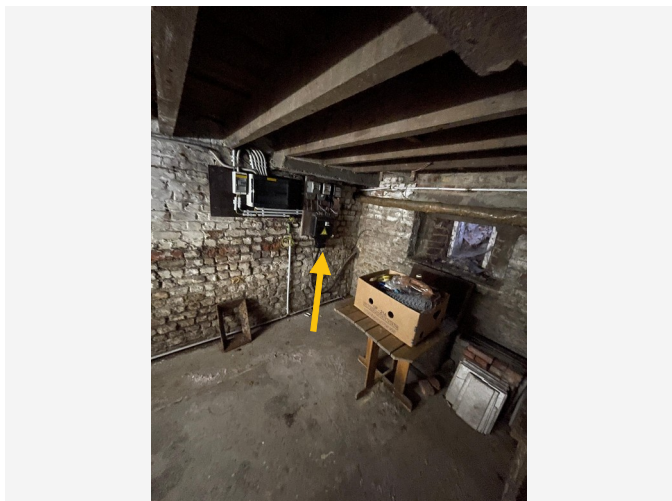
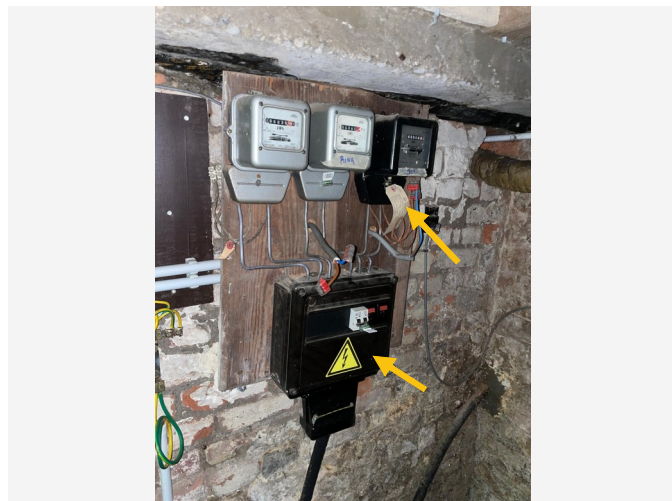
Het asbestmateriaal valt onder de mijlpaal van 2040.

Eindbeoordeling materiaalrisico	Laag materiaalrisico en/of verlaagde kans op vezelvrijgave
---------------------------------	--

Beschrijving	Elektrische infrastructuur in kunststof Bakeliet
Omgeving	Binnen
Primaire drager	Communicatie en elektrische infrastructuur en uitrusting
Asbestmateriaal	Plaat, paneel, tablet - Type Bakeliet
Bindmiddel van asbestmateriaal	Kunststof of -hars
Gebondenheid op basis van bindmiddel	Hecht
Hoeveelheid (oppervlakte - dikte - aantal)	<ul style="list-style-type: none"> • 0,10 m² - 1,00 cm - 1 stuk
Totaal volume	0,001 m ³
Eenvoudig bereikbaar	Ja
Bevestigingswijze	<ul style="list-style-type: none"> • Geschroefd
Identificatiemethode	<p>De asbestdeskundige beoordeelt het materiaal als asbestverdacht en dus asbesthoudend, en dit zonder monstername.</p> <p>Motivatie: De monstername brengt andere schade aan dan schade die inherent is aan de monstername.</p>
Destructieve handeling voor identificatie	Nee
Opmerking	Deze oppervlakte kan licht afwijken van de gemeten oppervlakte, de opgegeven hoeveelheden mogen niet gebruikt worden als maatstaf van heffing. Bakeliet wordt door ons beschouwd als een asbestverdachte toepassing, aangezien het in veel gevallen asbesthoudend is. We hebben echter geen staalname uitgevoerd om de functionaliteit niet in gevaar te brengen.

- Zorg voor een veilig beheer. Vermijd het beschadigen van het asbestmateriaal. Controleer de toestand jaarlijks op wijzigingen.
- Voer bijkomende staalname(s) uit.

- Eenvoudige handelingen: mag via doe-het-zelf of door werknemer(s) met opleidingsattest eenvoudige handelingen
Raadpleeg de actuele wetgeving op de website van OVAM. Onder strikte voorwaarden kan het eventueel toegestaan zijn om deze toepassing zelf te verwijderen. Bij twijfel wordt echter sterk aangeraden om een erkende asbestverwijderaar te raadplegen. Zorg er bovendien voor dat u zich goed informeert via de websites van OVAM en andere bronnen over de vereiste persoonlijke beschermingsmaatregelen en de richtlijnen voor het veilig verwijderen van asbest. Houd er rekening mee dat deze toepassingen vaak onder spanning staan. Het is daarom aan te raden om ook een elektricien te raadplegen, aangezien het werken aan of verwijderen van deze toepassingen specifieke technische kennis vereist. Een tellerkast mag enkel verwijderd worden door de netwerkbeheerder!

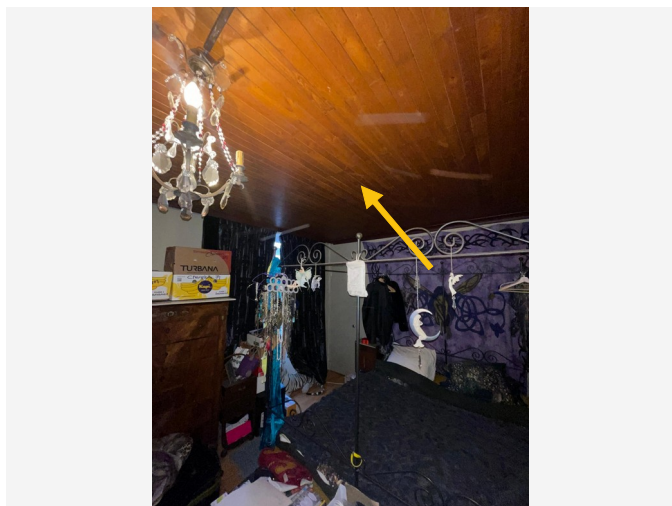
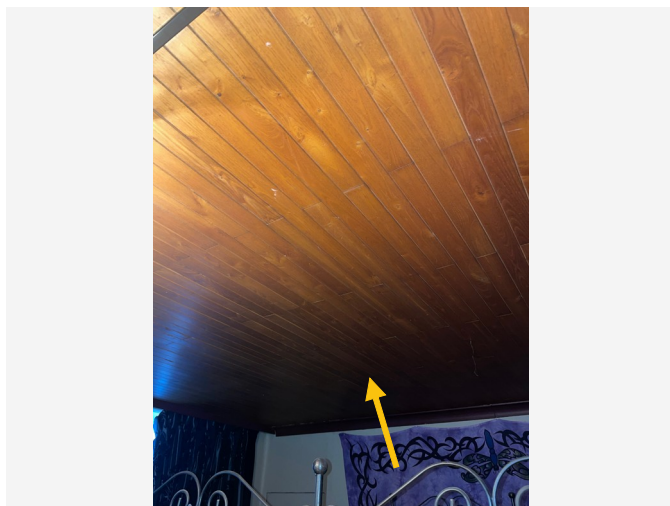
De plafonds zijn gemaakt van niet-asbestverdachte materialen (bijvoorbeeld hout, laminaat, gyproc, ...), deze toepassingen zijn niet asbestverdacht. We hebben echter niet kunnen vaststellen of er mogelijk asbestverdachte of asbesthoudende materialen achter deze toepassingen aanwezig zijn. Bij renovatie of sloop is het aangeraden om een destructief onderzoek te laten uitvoeren van deze toepassingen.

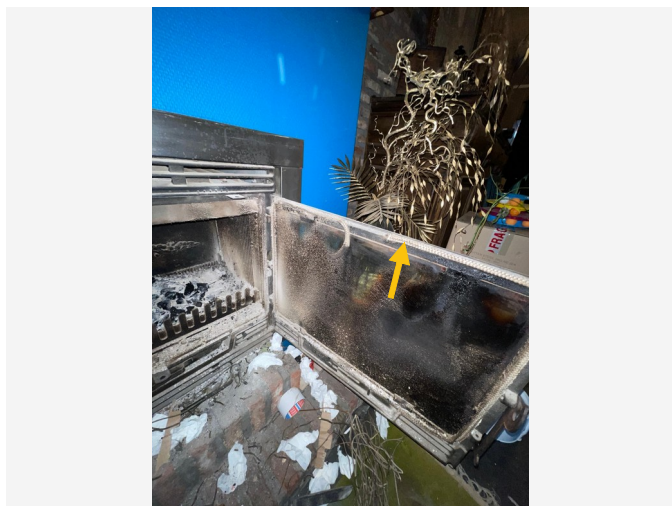
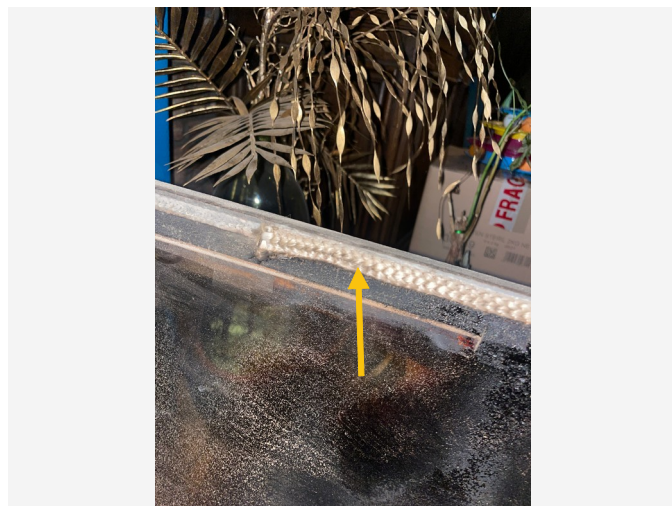
Koord is niet asbestverdacht.

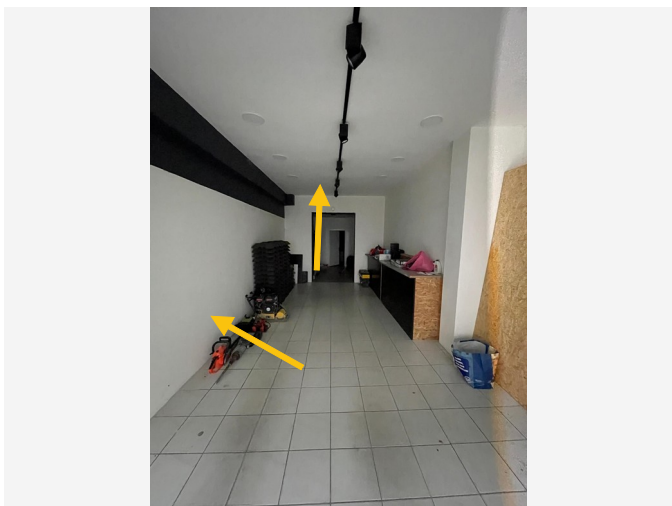
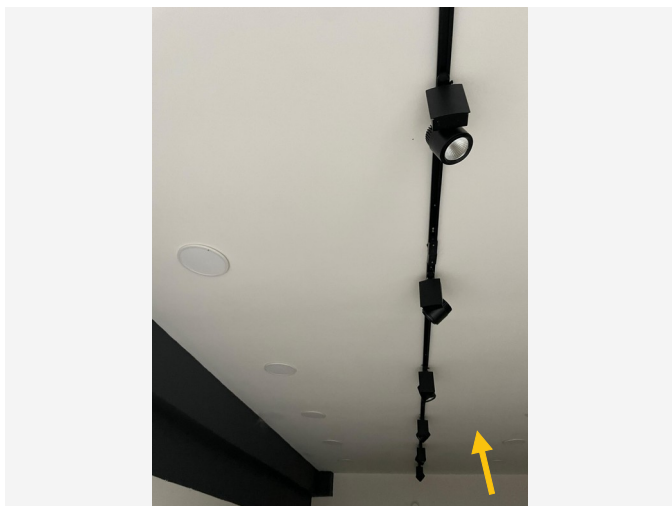
Gelijkvloers, zowel muren als plafonds, in gipskartonplaten. We hebben echter niet kunnen vaststellen of er mogelijk asbestverdachte of asbesthoudende materialen achter deze toepassingen aanwezig zijn. Bij renovatie of sloop is het aangeraden om een destructief onderzoek te laten uitvoeren van deze toepassingen.

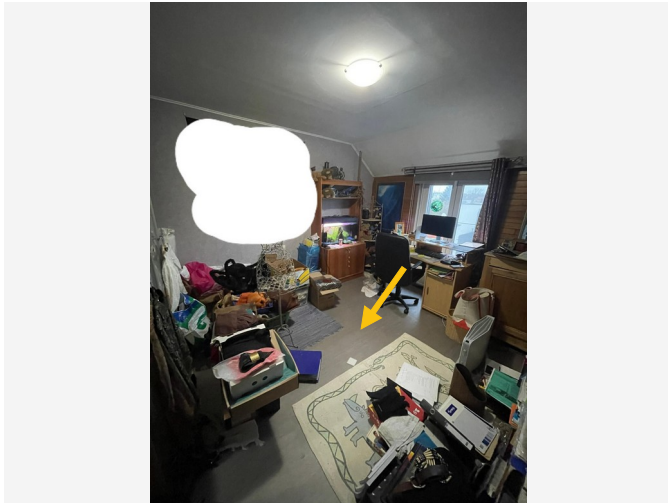
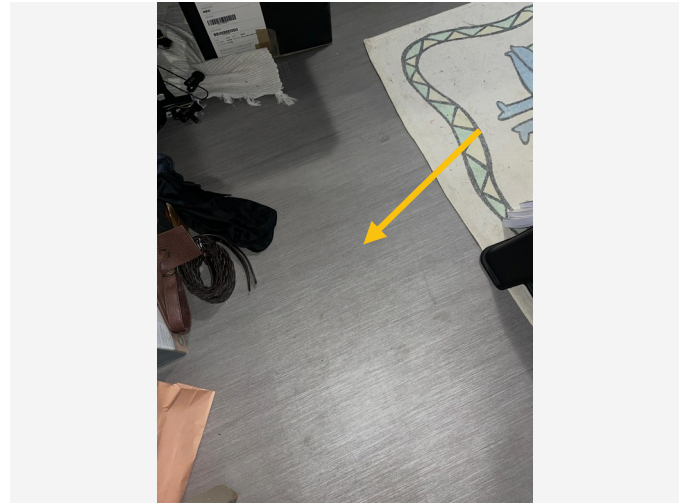
Laminaat is niet asbestverdacht. We hebben echter niet kunnen vaststellen of er mogelijk asbestverdachte of asbesthoudende materialen onder deze toepassingen aanwezig zijn. Bij renovatie of sloop is het aangeraden om een destructief onderzoek te laten uitvoeren van deze toepassingen.

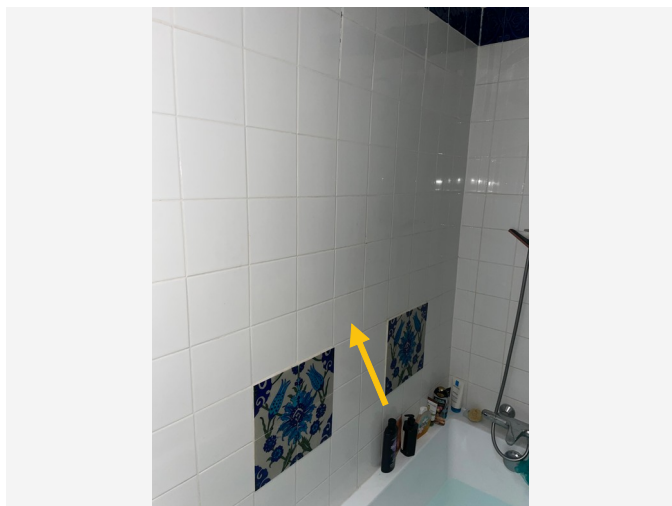
Tegellijm is nergens vast te stellen: geen schade aan vloer- en wandtegels en plinten. Geen monsternamen mogelijk. Destructief onderzoek is noodzakelijk om achterliggende (oudere) lagen te analyseren.

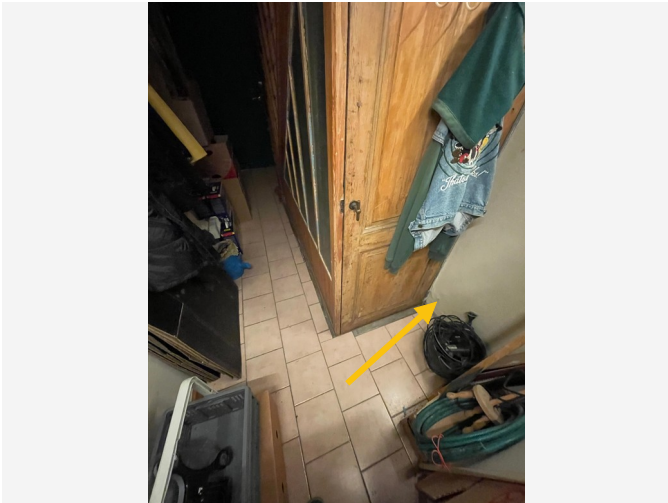
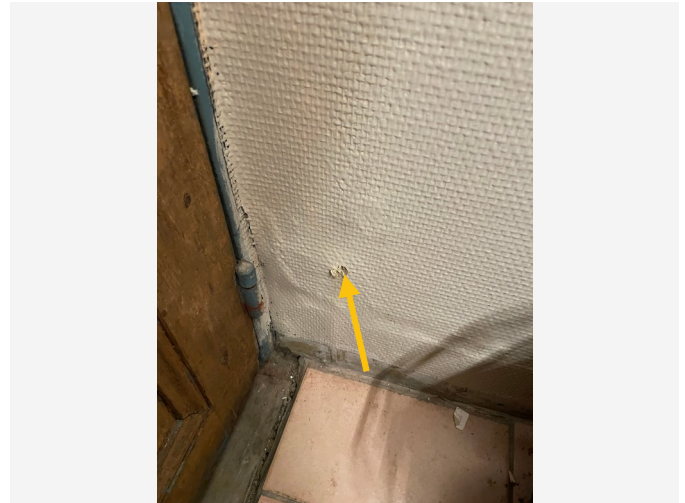
Fiche 9: Pleisterwerk muren

Geen asbest

#	Type	Referentie	Resultaat
9.1	Mengmonster	MM01	Geen asbest

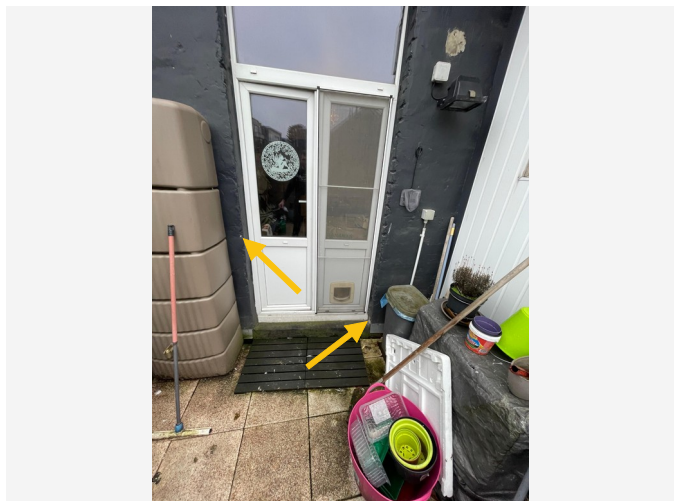
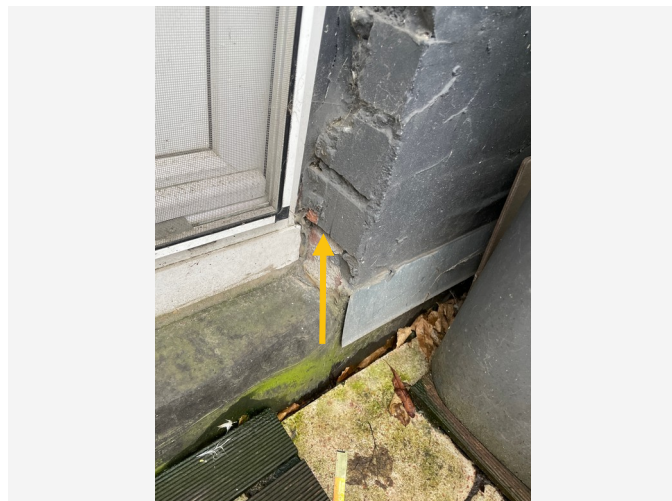
Fiche 10: Smeerlaag/bezetting in cement tegen gevel - Terras

Geen asbest

#	Type	Referentie	Resultaat
10.1	Mengmonster	MM05	Geen asbest

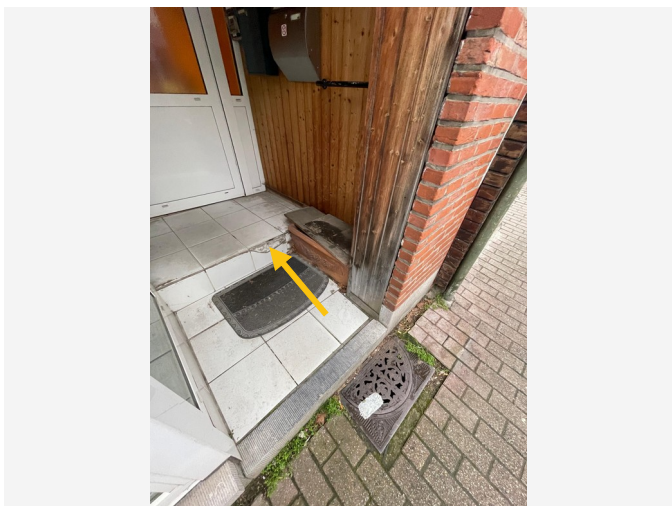
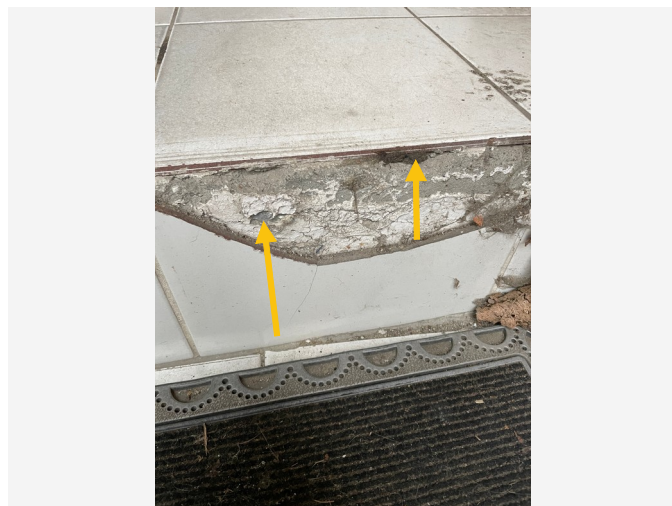
Geen asbest

#	Type	Referentie	Resultaat
11.1	Mengmonster	MM02	Geen asbest

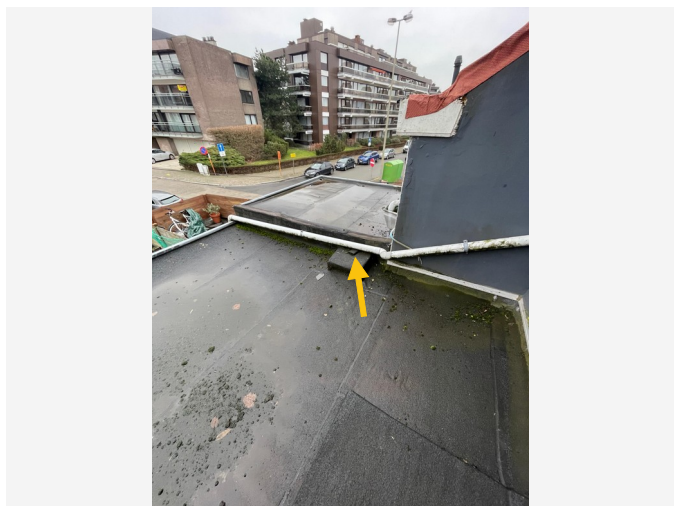
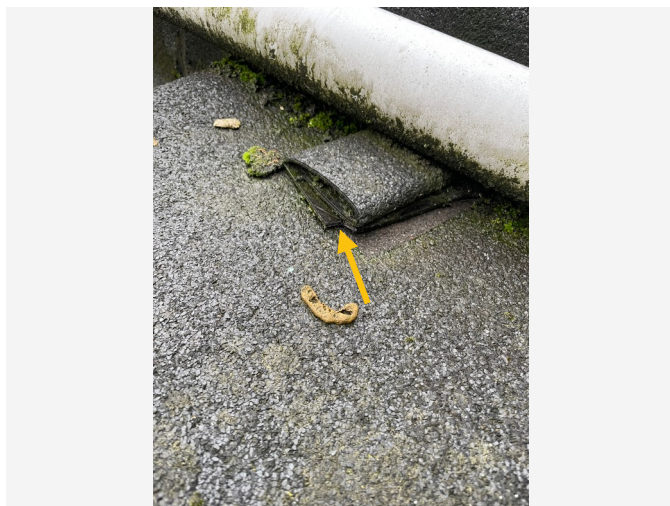
Fiche 12: Roofing plat dak

Geen asbest

#	Type	Referentie	Resultaat
12.1	Puntmonster	MM03	Geen asbest

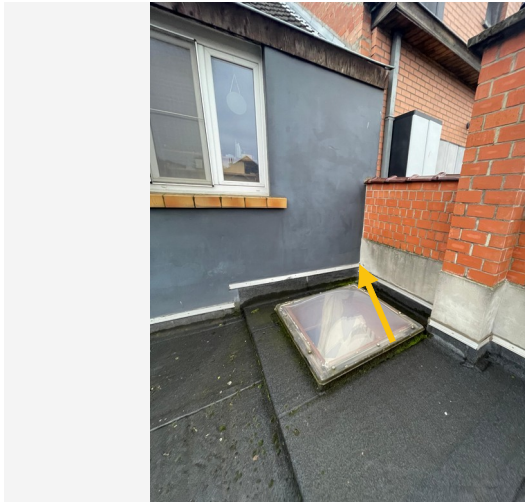
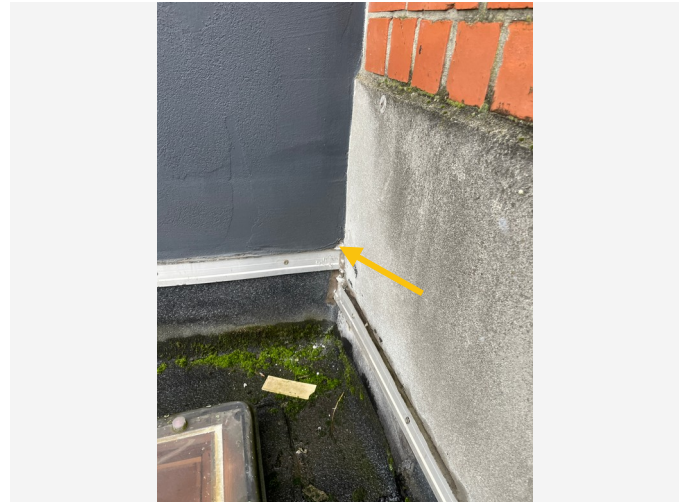
Fiche 13: Smeerlaag/bezetting in cement tegen gevel - VD2

Geen asbest

#	Type	Referentie	Resultaat
13.1	Mengmonster	MM04	Geen asbest
