# Asbestinventarisatetest

Sint-Amandsstraat 13/0201, 1853 Grimbergen

Attestnummer : 20260518-000078.000

Uitgegeven op : 18.05.2026

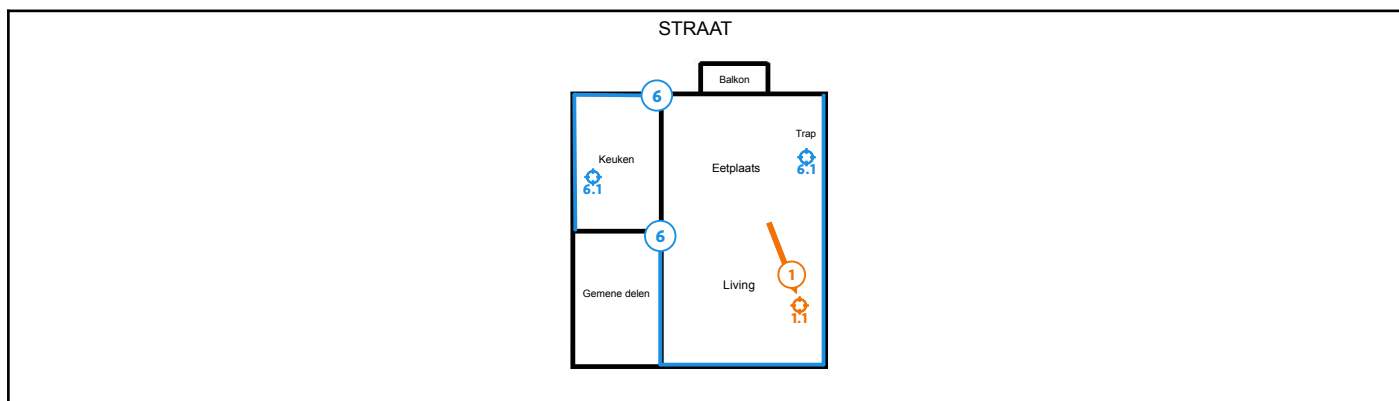
## Plan 1.3: Plan appartement - Verdiep 2

Beschrijving	Type	Actie
1. Pakking kachel - Living	Asbestmateriaal	<a href="#">Verwijderen</a>
1.1 Code: MM02	Puntmonster	-
6. Pleisterwerk muren	Geen asbest	-
6.1 Code: MM01	Mengmonster	-

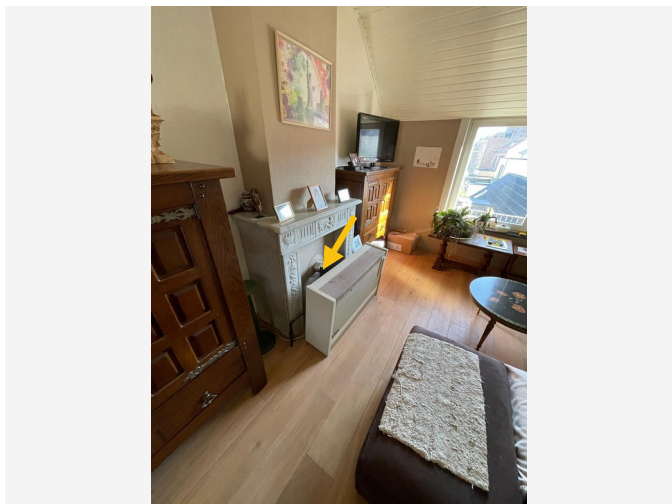
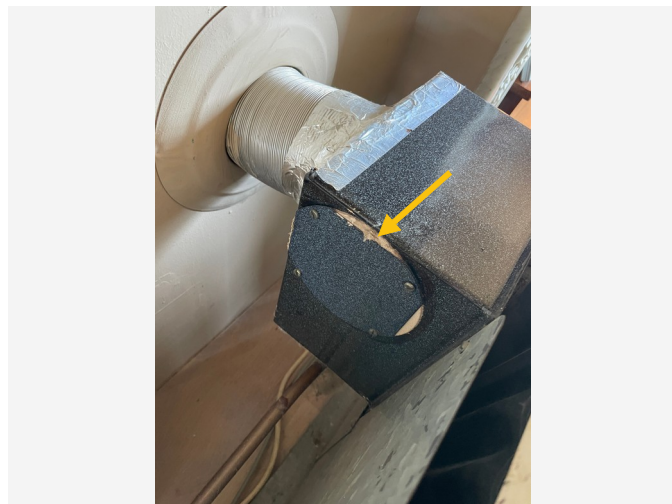
Het asbestmateriaal valt onder de mijlpaal van 2034.

Eindbeoordeling materiaalrisico

Verhoogd materiaalrisico en/of verhoogde kans op vezelvrijgave

Gebondenheid	Categorie 2: niet-hechtgebonden met matrix
Asbestsoort (vezeltype)	Alleen chrysotiel aanwezig
Asbestconcentratie	Hoog ( $\geq 50\%$ )
Afschermingsgraad van het gehele materiaal	Geheel of deels vrij aan de binnenlucht, maar geen contact met binnenluchtstromen
Toestand van het materiaal	Licht beschadigd, licht verweerd. Intacte calciumsilicaatplaat of materiaal met categorie 3-gebondenheid

#	Type	Referentie	Resultaat
1.1	Puntmonster	MM02	Chrysotiel

- Zorg voor een veilig beheer. Vermijd het beschadigen van het asbestmateriaal. Controleer de toestand jaarlijks op wijzigingen.
- Verwijder dit asbestmateriaal zo snel mogelijk. Volg de toestand goed op.

- Eenvoudige handelingen: mag via doe-het-zelf of door werknemer(s) met opleidingsattest eenvoudige handelingen  
Deze toepassing mag door een aannemer die over een opleidingsattest eenvoudige handelingen beschikt of door een particulier (doe-het-zelver), verwijderd worden indien er geen verhoogd risico op vrijgave van asbestvezels (max. concentratie 0,01 vezels/cm<sup>3</sup> - CODEX Art. VI.3-54) ontstaat en de toepassing voorafgaand wordt gefixeerd/bevochtigd. De individuele elementen moeten zonder machinale werktuigen (boormachine, slijpschijf, hogedrukreiniger) en zonder breken of gooien een voor een losgemaakt worden en dubbel en luchtdicht verpakt afgevoerd worden naar een erkend afvalpunt (recyclagepark). Daar moeten ze voorzichtig in de container voor asbestafval worden gelegd. Op het recyclagepark worden uitsluitend hechtgebonden asbestmaterialen aanvaard. Niet-hechtgebonden asbestmaterialen kunnen enkel bij een erkend asbestverwijderaar of asbestafvalverwerker worden aangeboden.

- Eenvoudige handelingen: enkel door erkend asbestverwijderaar  
Indien bovenstaande criteria worden overschreden:

Deze toepassing kan enkel door een erkende asbestverwijderaar verwijderd worden omdat er hier automatisch een verhoogd risico op vrijgave van asbestvezels (max. concentratie 0,01 vezels/cm<sup>3</sup> - CODEX - Art. VI.3-54) ontstaat. (Bron: VLAREM II: 6.4.0.1 par1, par2 en par3). Een erkend asbestverwijderaar moet ingeschakeld worden voor deze toepassingen die niet (kunnen) worden verwijderd door de couveuzemethode, door hermetische zone of door de materialen beschreven in Vlarem II, art. 6.4.0.1 par2. (Bron: Leidraad bij het Inspectieprotocol)

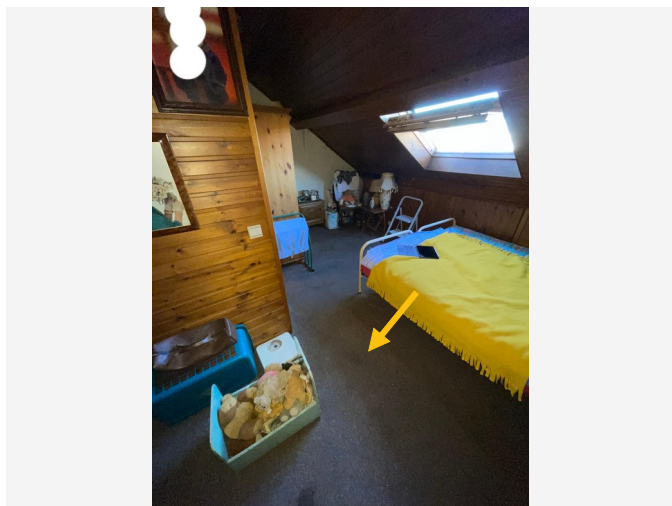
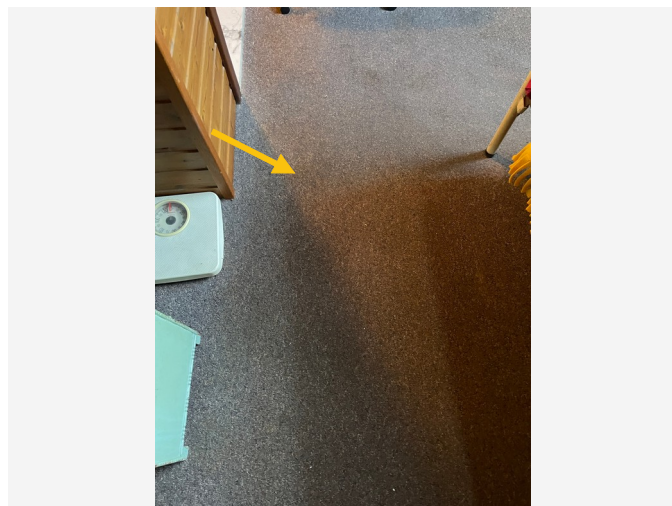
Tijdens de inspectie van het tapijt heb ik, op basis van mijn ervaring, kunnen vaststellen dat het tapijt niet asbesthoudend of asbestverdacht is. We hebben echter niet kunnen vaststellen of er mogelijk asbestverdachte of asbesthoudende materialen, zoals bijvoorbeeld lijm, onder deze toepassingen aanwezig zijn. Bij renovatie of sloop is het aangeraden om een destructief onderzoek te laten uitvoeren van deze toepassingen.

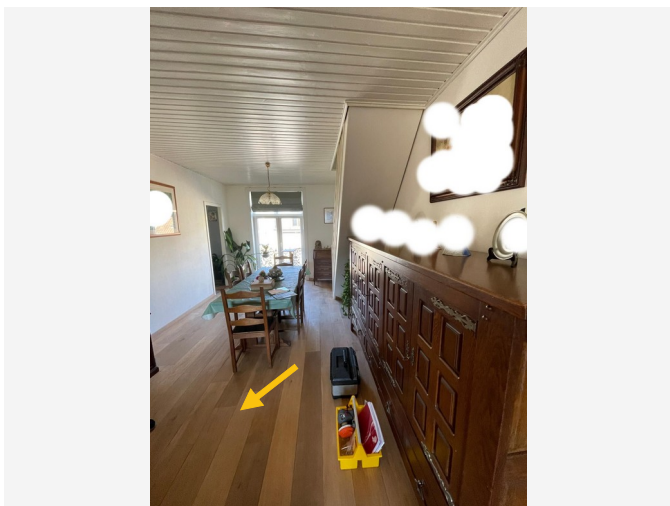
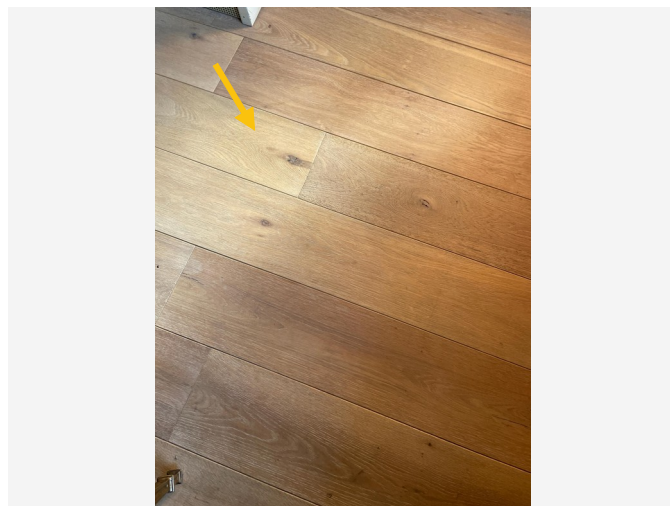
Parket is niet asbestverdacht. We hebben echter niet kunnen vaststellen of er mogelijk asbestverdachte of asbesthoudende materialen onder deze toepassingen aanwezig zijn. Bij renovatie of sloop is het aangeraden om een destructief onderzoek te laten uitvoeren van deze toepassingen.

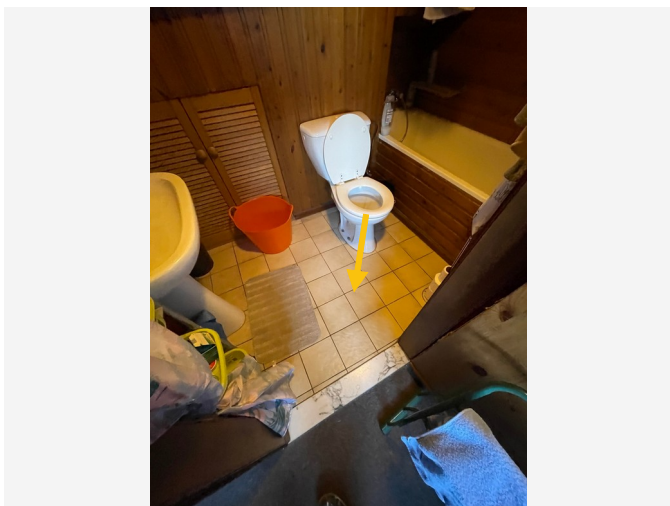
Tegellijm is nergens vast te stellen: geen schade aan vloertegels. Geen monsternamen mogelijk. Destructief onderzoek is noodzakelijk om achterliggende (oudere) lagen te analyseren.

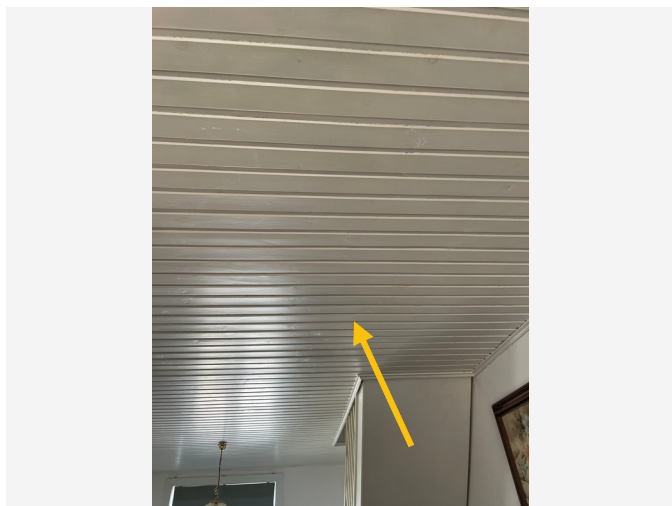
De plafonds zijn gemaakt van niet-asbestverdachte materialen (bijvoorbeeld laminaat, gyproc, ...), deze toepassingen zijn niet asbestverdacht. We hebben echter niet kunnen vaststellen of er mogelijk asbestverdachte of asbesthoudende materialen achter deze toepassingen aanwezig zijn. Bij renovatie of sloop is het aangeraden om een destructief onderzoek te laten uitvoeren van deze toepassingen.

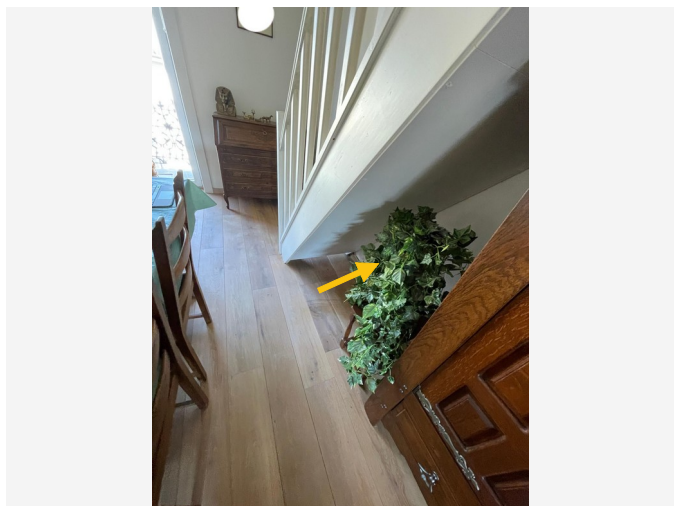
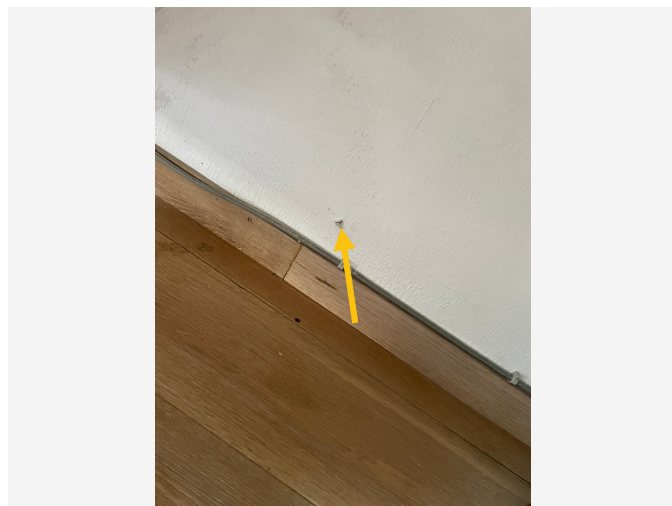
Geen asbest

#	Type	Referentie	Resultaat
6.1	Mengmonster	MM01	Geen asbest

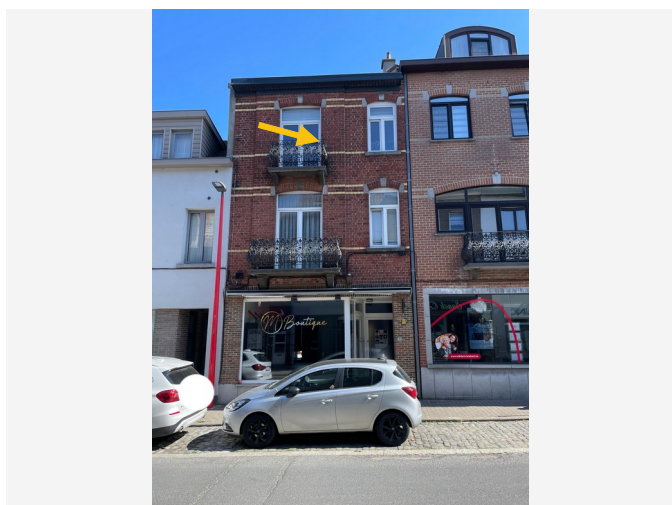
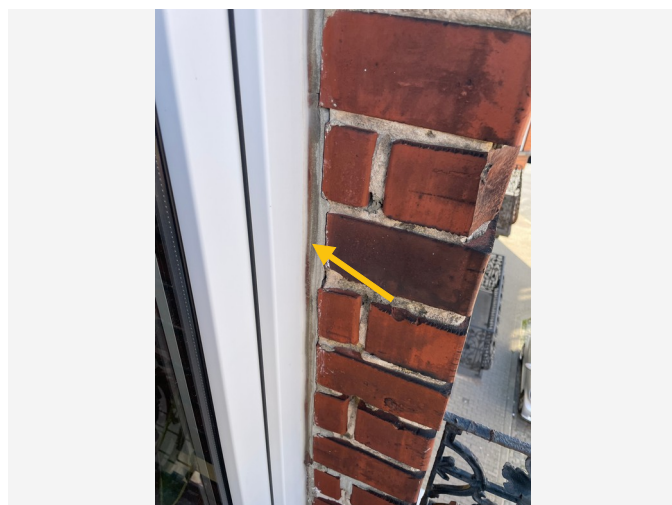
### Fiche 7: Afdichtingsmateriaal aan schrijnwerk

Beschrijving	Notitie	Terug te vinden op plannen
Fiche 7: Afdichtingsmateriaal aan schrijnwerk	Geen asbestverdachte mastiek aanwezig tussen gevel en schrijnwerk.	-
