Asbestinventarisatetest

Sint-Amandsstraat 13/0101, 1853 Grimbergen

Attestnummer : 20260519-000025.000

Uitgegeven op : 19.05.2026

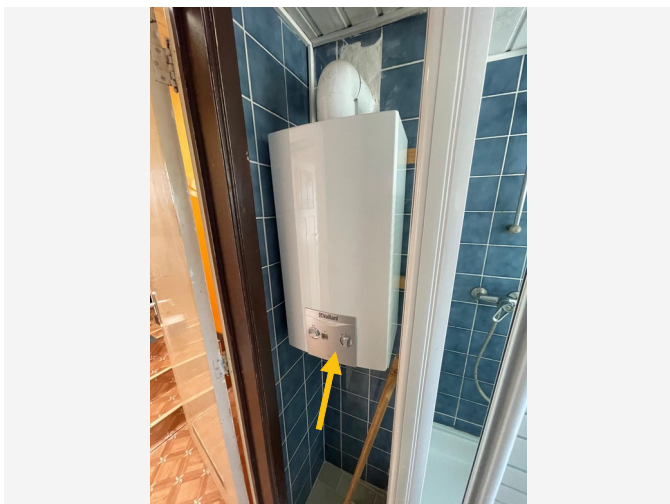
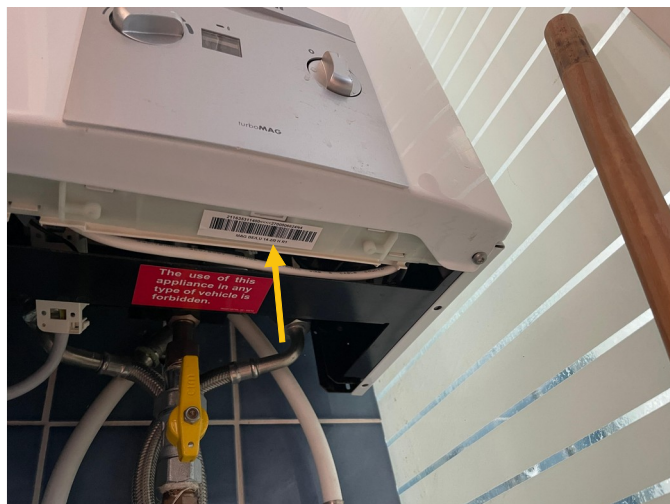
Doorstroomboiler bouwjaar 2011: niet asbestverdacht.

Basis voor advies	Vaststelling ter plaatse
Primaire drager	HVAC infrastructuur en uitrusting
(Asbest)materiaal	Pakking, dichting
Bindmiddel	Karton - papier - viltachtig
Gebondenheid bindmiddel	Niet-hechtgebonden

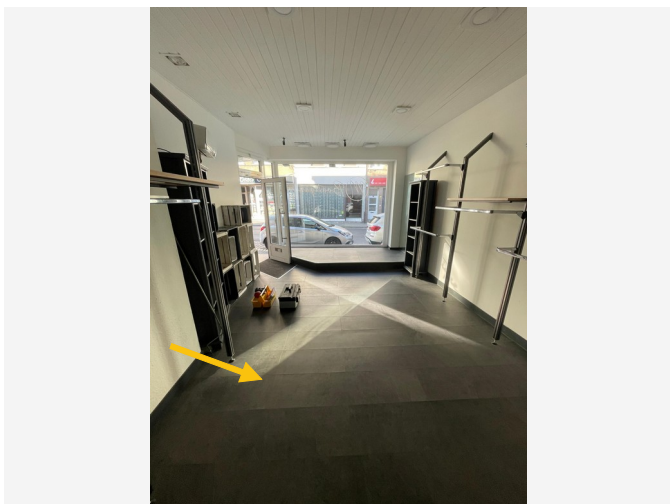
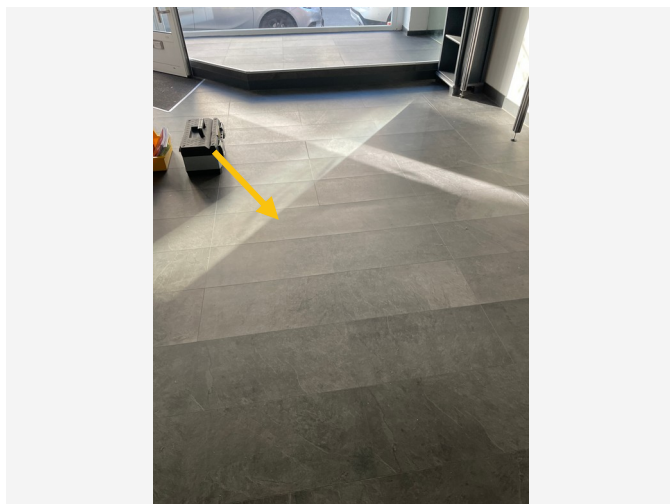
Tijdens de inspectie van het vloerzeil heb ik, op basis van mijn ervaring, kunnen vaststellen dat het vloerzeil niet asbesthoudend of asbestverdacht is. We hebben echter niet kunnen vaststellen of er mogelijk asbestverdachte of asbesthoudende materialen, zoals bijvoorbeeld lijm, onder deze toepassingen aanwezig zijn. Bij renovatie of sloop is het aangeraden om een destructief onderzoek te laten uitvoeren van deze toepassingen.

Basis voor advies	De asbestdeskundige beoordeelt het materiaal als niet-asbestverdacht.
Primaire drager	Vloer
(Asbest)materiaal	Prefab - afwerking - Vloerzeil
Bindmiddel	Karton - papier - viltachtig
Gebondenheid bindmiddel	Niet-hechtgebonden

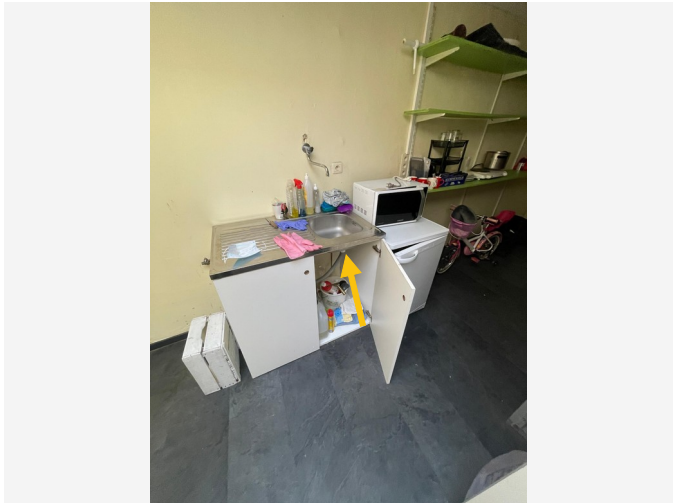
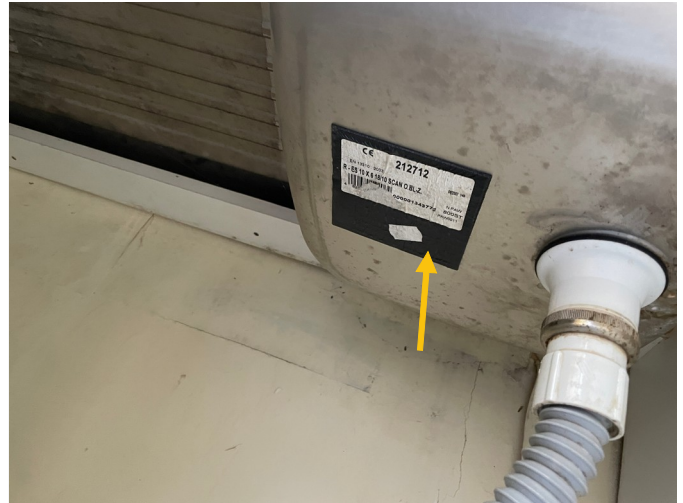
Anti-dreun bouwjaar 2003: niet verdacht.

Basis voor advies	Vaststelling ter plaatse
Primaire drager	Sanitaire infrastructuur en uitrusting (toe- en afvoer)
(Asbest)materiaal	Koord, lint, band, strip
Bindmiddel	Bitumen (roofing, teer, asfalt)
Gebondenheid bindmiddel	Hecht

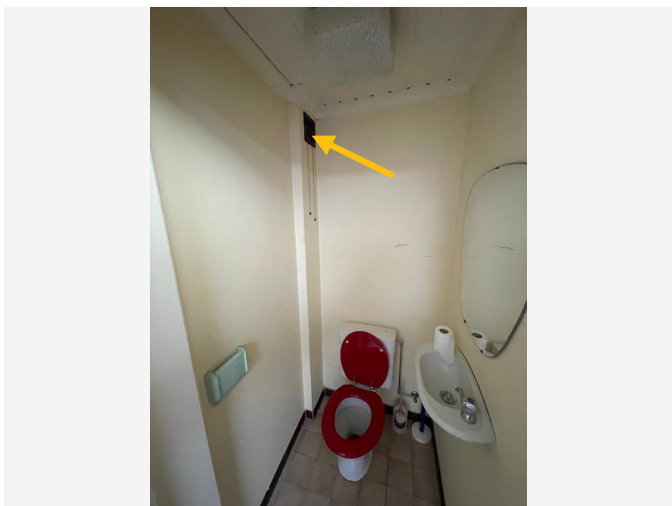
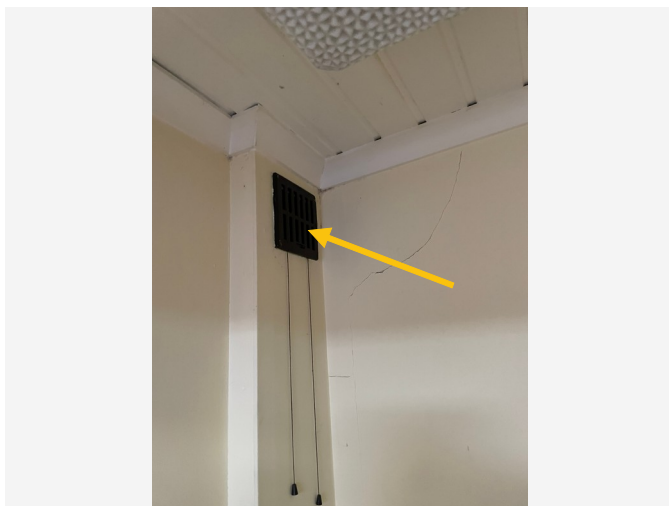
Verluchtungsbus/koker niet zichtbaar zonder te demonteren. Destructief onderzoek is noodzakelijk om deze koker of buis te inspecteren.

Basis voor advies	Beoordeling op basis van expertise, zonder een vaststelling door de asbestdeskundige.
Primaire drager	HVAC infrastructuur en uitrusting
(Asbest)materiaal	Buis, koker, leiding, pijp, doorvoer
Bindmiddel	Cement
Gebondenheid bindmiddel	Hecht

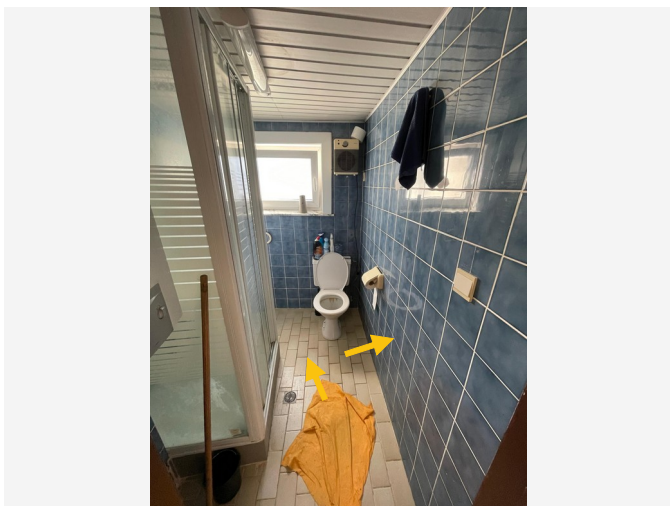
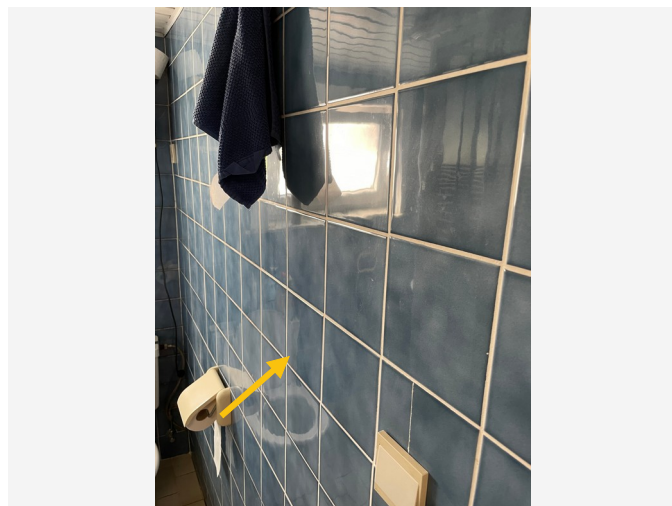
Tegellijm is nergens vast te stellen: geen schade aan vloer- en wandtegels. Geen monsternamen mogelijk. Destructief onderzoek is noodzakelijk om achterliggende (oudere) lagen te analyseren.

Basis voor advies	Beoordeling op basis van expertise, zonder een vaststelling door de asbestdeskundige.
Primaire drager	Binnenwand
(Asbest)materiaal	In-situ afwerkingslagen - Lijm laag
Bindmiddel	Cement
Gebondenheid bindmiddel	Hecht

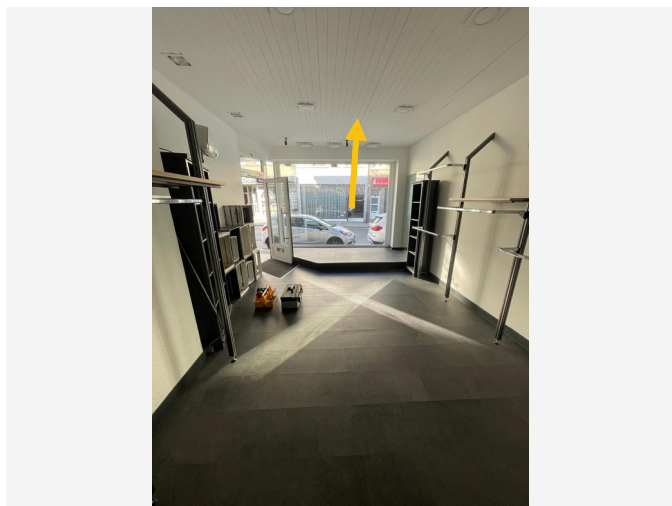
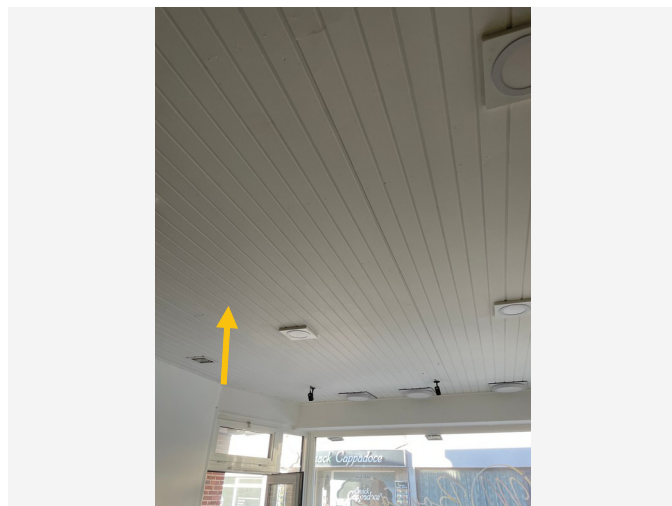
De plafonds zijn gemaakt van niet-asbestverdachte materialen (bijvoorbeeld laminaat, gyproc, ...), deze toepassingen zijn niet asbestverdacht. We hebben echter niet kunnen vaststellen of er mogelijk asbestverdachte of asbesthoudende materialen achter deze toepassingen aanwezig zijn. Bij renovatie of sloop is het aangeraden om een destructief onderzoek te laten uitvoeren van deze toepassingen.

Basis voor advies	Beoordeling op basis van expertise met een vaststelling door de asbestdeskundige.
Primaire drager	Plafond
(Asbest)materiaal	In-situ afwerkingslagen - Pleisterwerk (wand, plafond, ...)
Bindmiddel	Gips - kalk
Gebondenheid bindmiddel	Niet-hechtgebonden

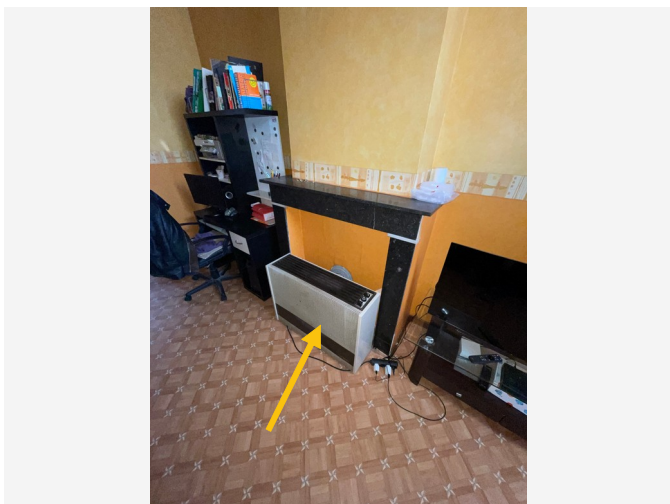
Tijdens onze inspectie hebben we geen bouwjaar kunnen achterhalen van de kachel. Het uiterlijk van het toestel doet vermoeden dat het in gebruik is genomen voor 2001 en mogelijk tot een risicobouwjaar behoort, wat inhoudt dat er eventueel asbestverdachte toepassingen in aanwezig kunnen zijn. Het is daarom van groot belang om de techniek hier van op de hoogte te stellen bij werkzaamheden en, indien nodig, een asbestdeskundige in te schakelen die kan meedenken over de mogelijke aanwezigheid van asbestverdachte toepassingen tijdens de werkzaamheden aan het toestel. Wij als deskundigen mogen geen toestellen demonteren om verdachte toepassingen op te sporen.

Basis voor advies	Beoordeling op basis van expertise, zonder een vaststelling door de asbestdeskundige.
Primaire drager	Ruimteverwarming
(Asbest)materiaal	Pakking, dichting
Bindmiddel	Karton - papier - viltachtig
Gebondenheid bindmiddel	Niet-hechtgebonden

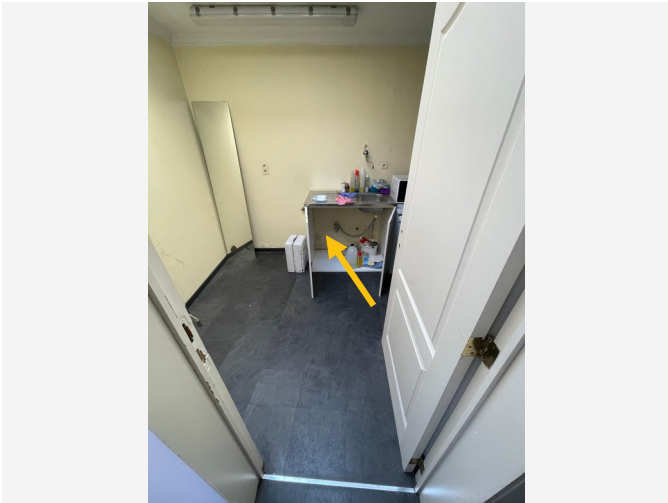
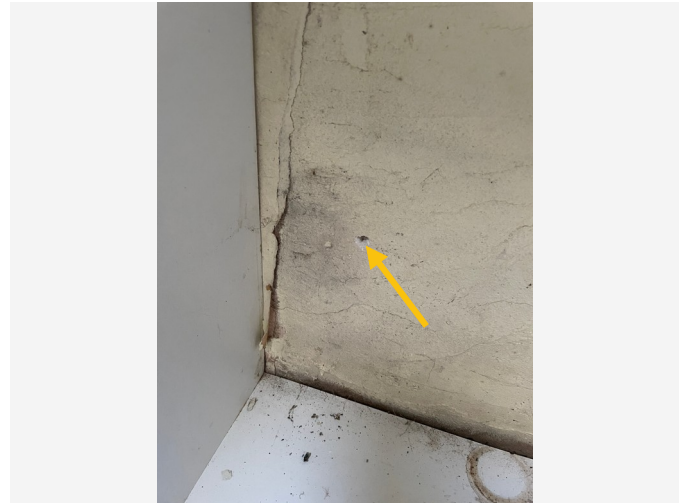
Fiche 8: Pleisterwerk muren winkel

Geen asbest

#	Type	Referentie	Resultaat
8.1	Mengmonster	MM01	Geen asbest

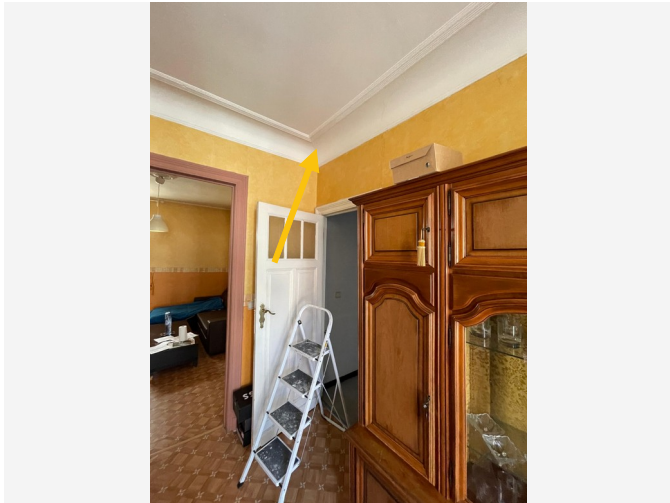
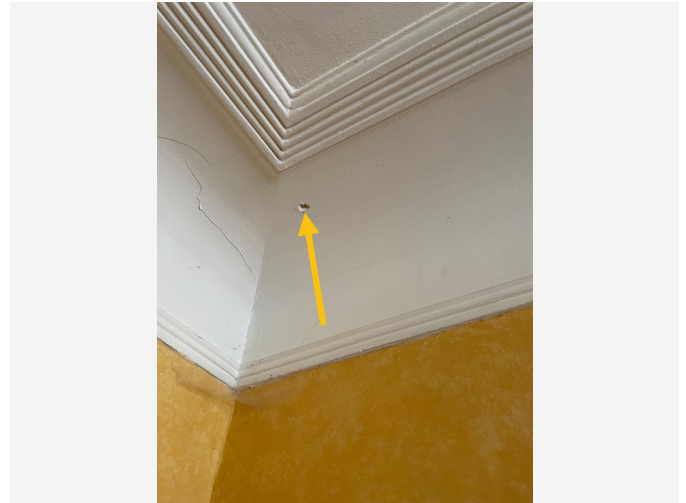
Geen asbest

#	Type	Referentie	Resultaat
9.1	Mengmonster	MM02	Geen asbest

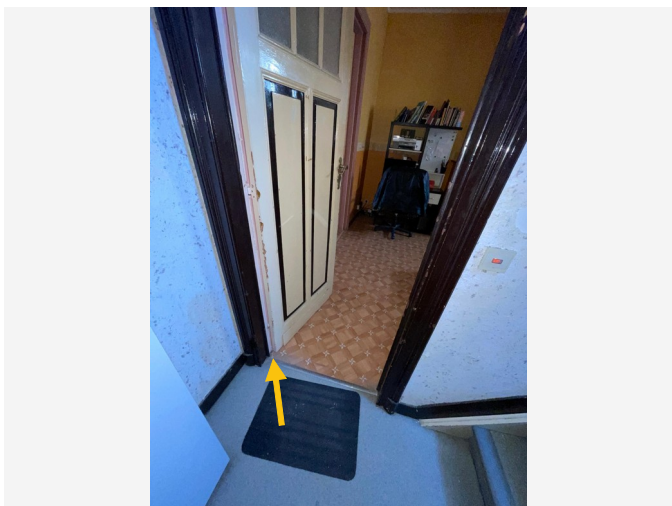
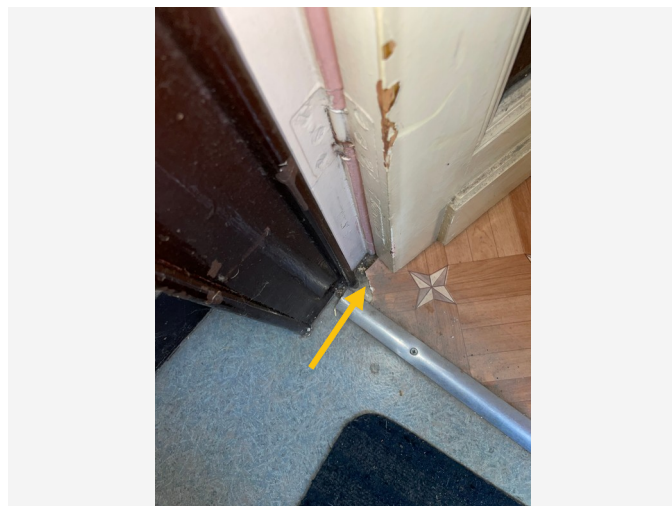
Geen asbest

#	Type	Referentie	Resultaat
10.1	Puntmonster	MM03	Geen asbest

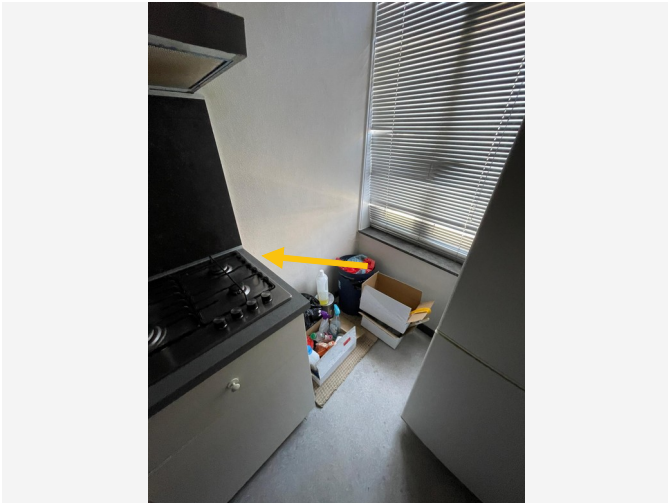
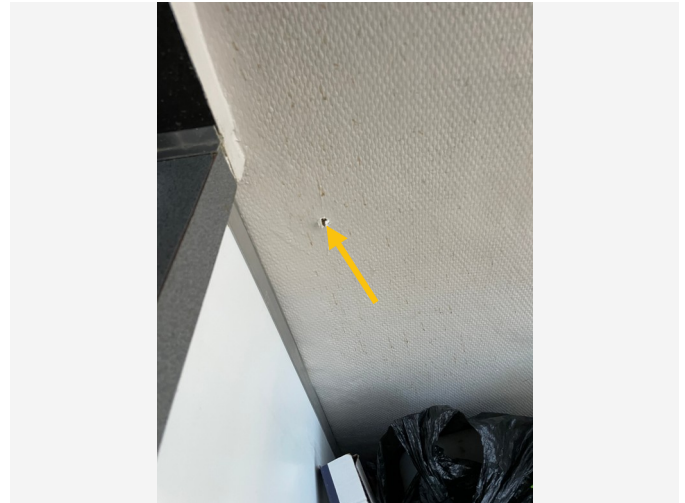
Geen asbest

#	Type	Referentie	Resultaat
11.1	Mengmonster	MM04	Geen asbest

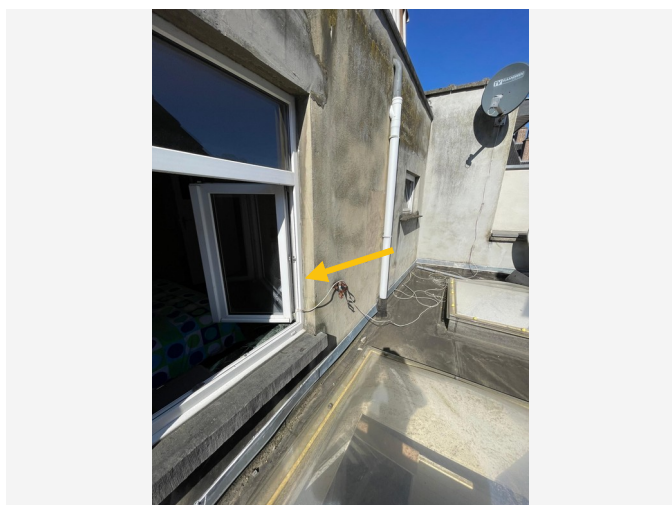
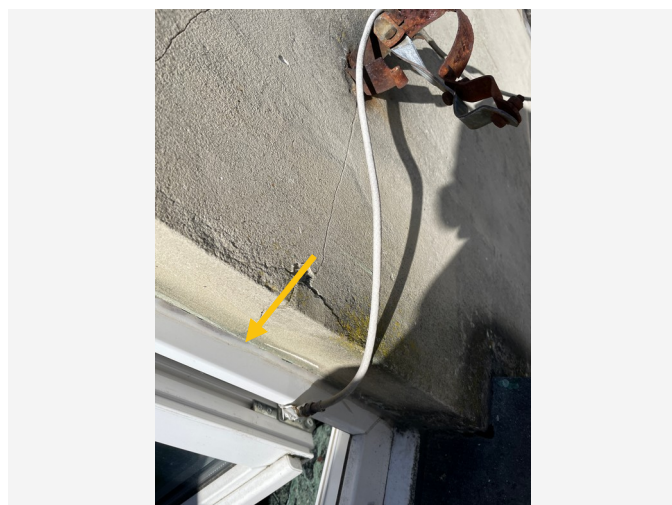
Beschrijving	Notitie	Terug te vinden op plannen
Fiche 12: Afdichtingsmateriaal aan schrijnwerk	Geen asbestverdachte mastiek aanwezig tussen gevel en schrijnwerk.	-
