Asbestinventarisatetest

Verbeystraat 63/0303, 1853 Grimbergen

Attestnummer : 20260112-000315.000

Uitgegeven op : 12.01.2026

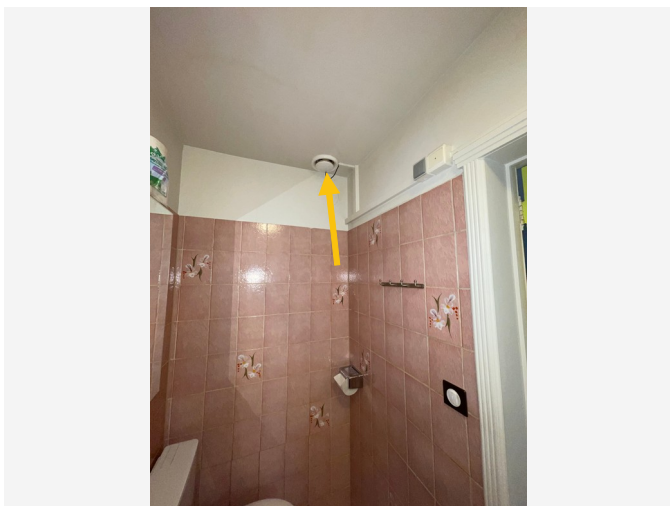
Situeringsfoto

Verluchtungsbus/koker niet zichtbaar zonder te demonteren. Destructief onderzoek is noodzakelijk om deze koker of buis te inspecteren.

Basis voor advies	Opmaak asbestattest is niet-destructief
Primaire drager	HVAC infrastructuur en uitrusting
(Asbest)materiaal	Buis, koker, leiding, pijp, doorvoer
Bindmiddel	Cement
Gebondenheid bindmiddel	Hecht

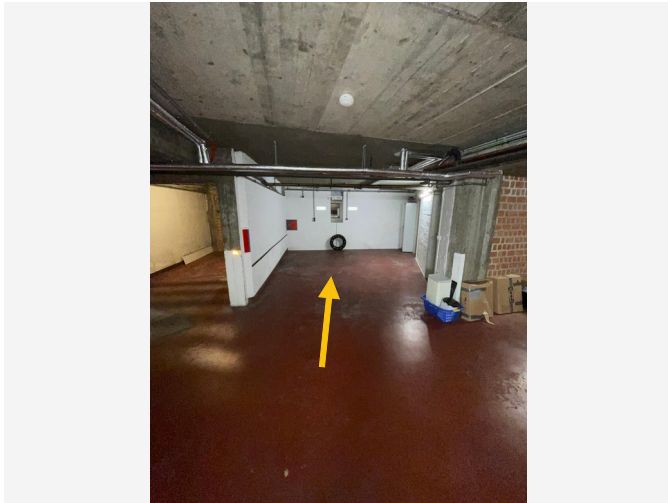
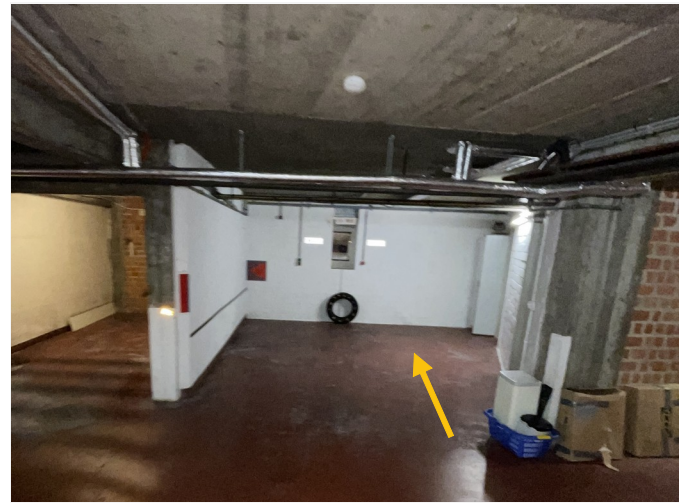
Autostaanplaats, horende bij de studio.

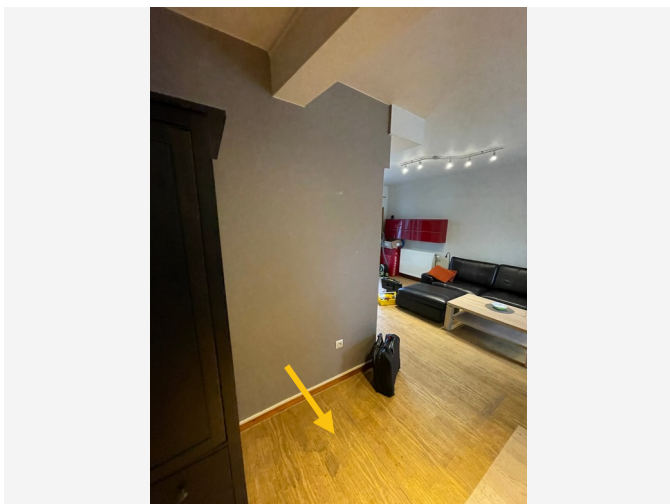
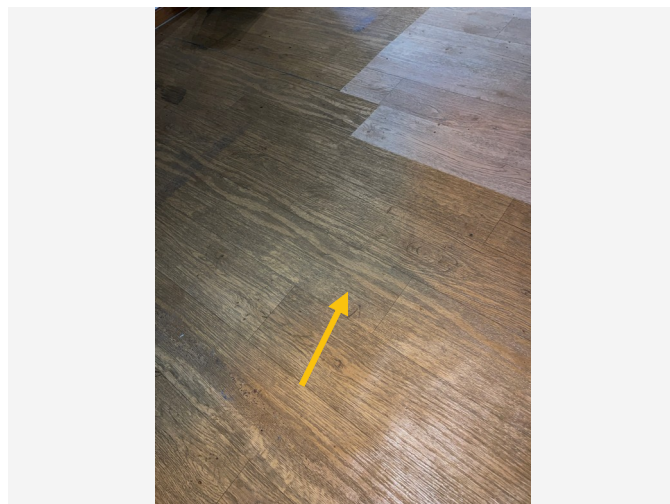
Tijdens de inspectie van het vloerzeil heb ik, op basis van mijn ervaring, kunnen vaststellen dat het vloerzeil niet asbesthoudend of asbestverdacht is. We hebben echter niet kunnen vaststellen of er mogelijk asbestverdachte of asbesthoudende materialen, zoals bijvoorbeeld lijm, onder deze toepassingen aanwezig zijn. Bij renovatie of sloop is het aangeraden om een destructief onderzoek te laten uitvoeren van deze toepassingen.

Basis voor advies	De asbestdeskundige beoordeelt het materiaal als niet-asbestverdacht.
Primaire drager	Vloer
(Asbest)materiaal	Prefab - afwerking - Vloerzeil
Bindmiddel	Karton - papier - viltachtig
Gebondenheid bindmiddel	Niet-hechtgebonden

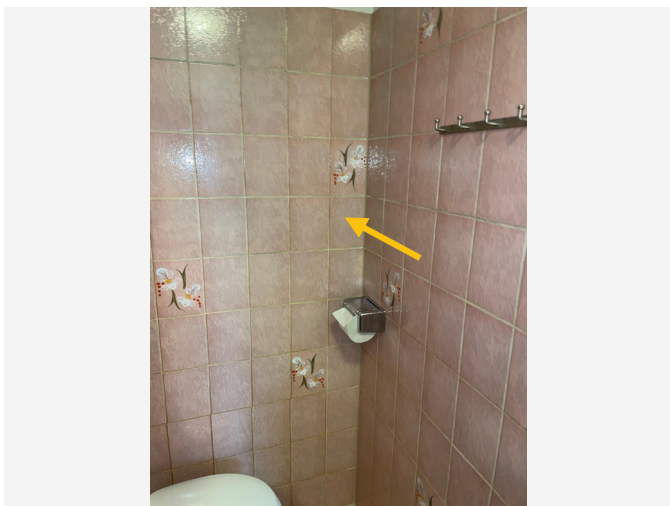
Situeringfoto

Tegellijm is nergens vast te stellen: geen schade aan vloer- en wandtegels en plinten. Geen monsternamen mogelijk. Deconstructief onderzoek is noodzakelijk om achterliggende (oudere) lagen te analyseren.

Basis voor advies	Beoordeling op basis van expertise, zonder een vaststelling door de asbestdeskundige.
Primaire drager	Binnenwand
(Asbest)materiaal	In-situ afwerkingslagen - Lijm laag
Bindmiddel	Cement
Gebondenheid bindmiddel	Hecht

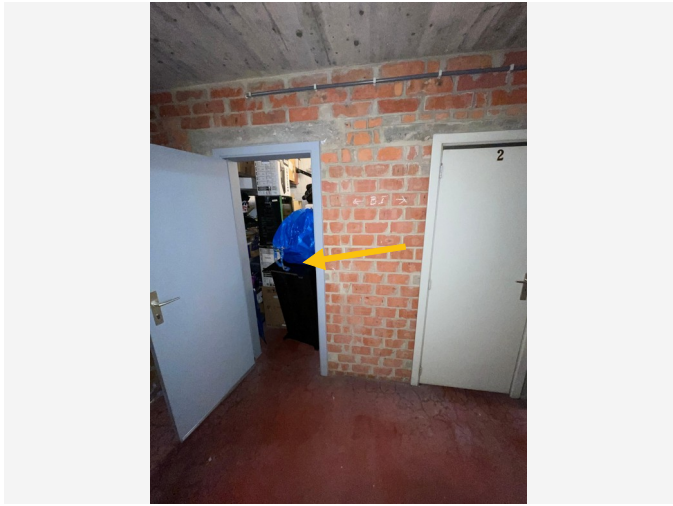
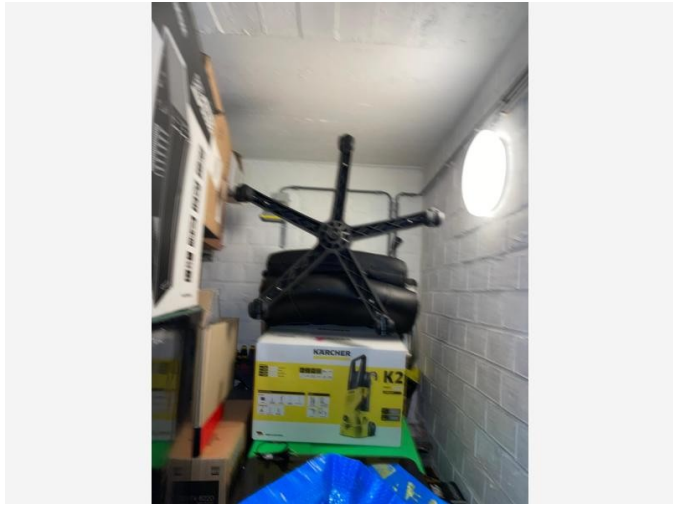
Kelderberging, horende bij de studio werd geïnspecteerd: geen asbestverdachte materialen vast te stellen.

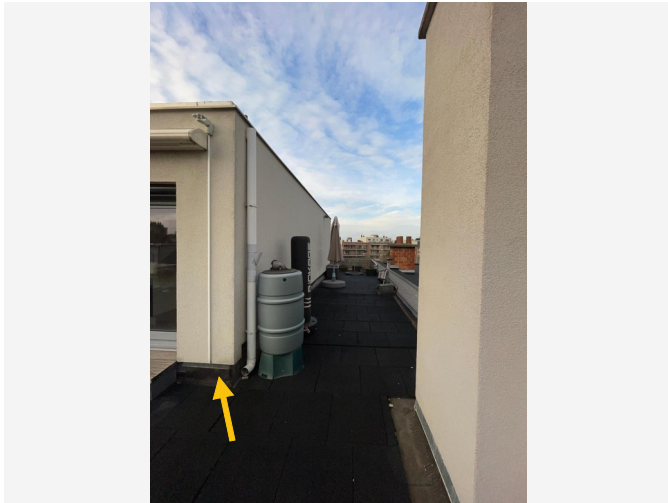
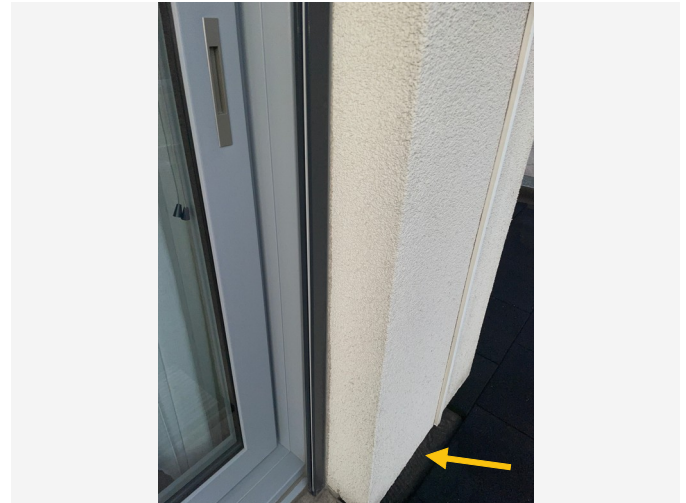
Roofing plat dak behoort tot het inspectiegebied van de gemeenschappelijke delen. Deze roofing is aangebracht in 2009 en dus niet asbestverdacht (zie factuur in bijlage).

Basis voor advies	Beoordeling op basis van een bewijsdocument.
Primaire drager	Plat dak
(Asbest)materiaal	Dak- en gevelbekleding - Roofing
Bindmiddel	Bitumen (roofing, teer, asfalt)
Gebondenheid bindmiddel	Hecht

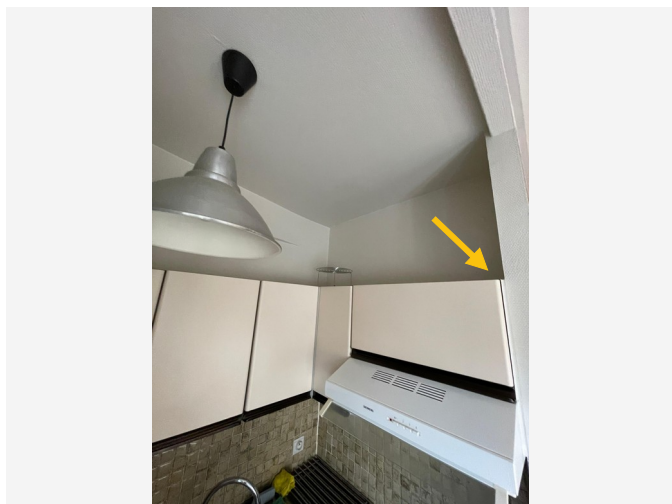
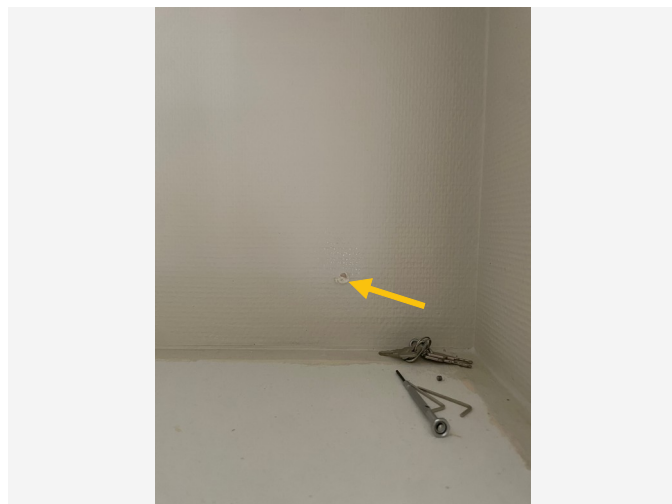
Fiche 7: Pleisterwerk muren

Geen asbest

#	Type	Referentie	Resultaat
7.1	Mengmonster	MM01	Geen asbest

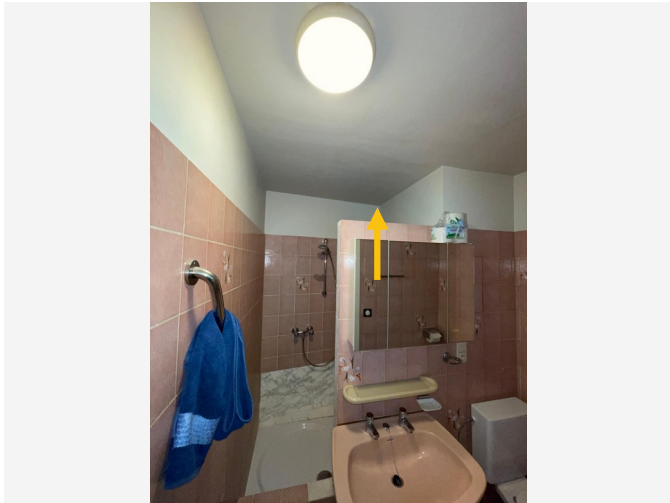
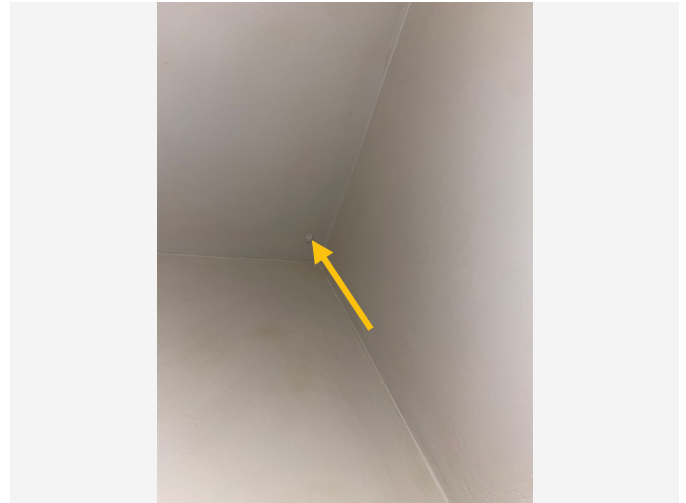
Fiche 8: Pleisterwerk plafond

Geen asbest

#	Type	Referentie	Resultaat
8.1	Mengmonster	MM02	Geen asbest

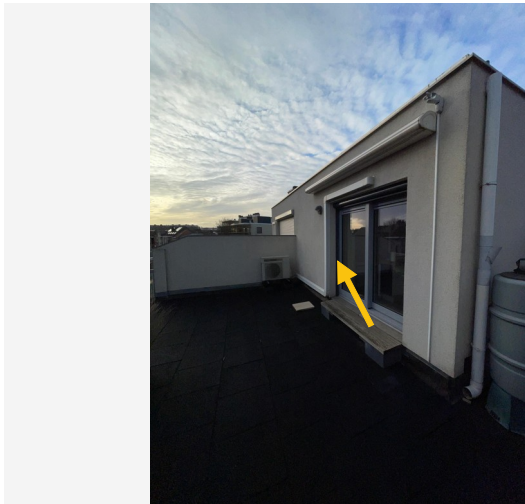
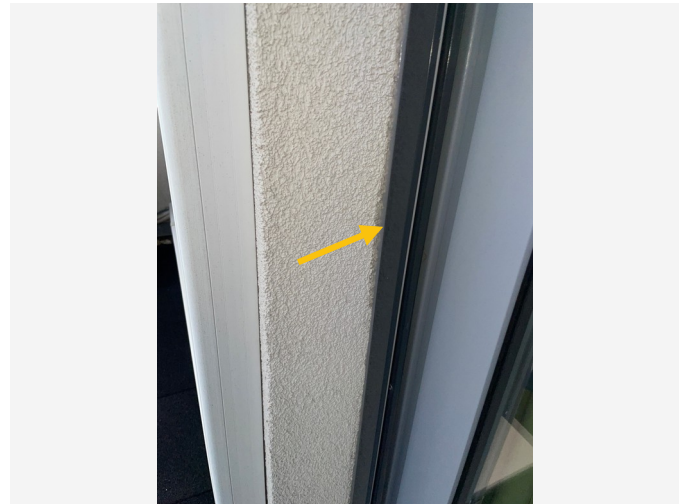
Beschrijving	Notitie	Terug te vinden op plannen
Fiche 9: Afdichtingsmateriaal (mastiek, kit, ...) aan schrijnwerk	Geen asbestverdachte mastiek aanwezig tussen gevel en schrijnwerk.	-
Fiche 10: Materialen aan de stookketel (dichtingen, isolerend materiaal, ...)	Condensatieketel van bouwjaar 2010: niet asbestverdacht.	Plan 1.2: Plan studio
Fiche 11: Crepi tegen buitenwand - Terras	Crepi tegen buitenwand behoort tot het inspectiegebied van de gemeenschappelijke delen. Deze crepi is aangebracht in 2011 en dus niet asbestverdacht (zie factuur in bijlage).	Plan 1.5: Plan studio
