# Asbestinventarisatetest

Pastorijstraat 8/B006, 1853 Grimbergen

Attestnummer : 20260828-000035.000

**Niet-asbestveilig**

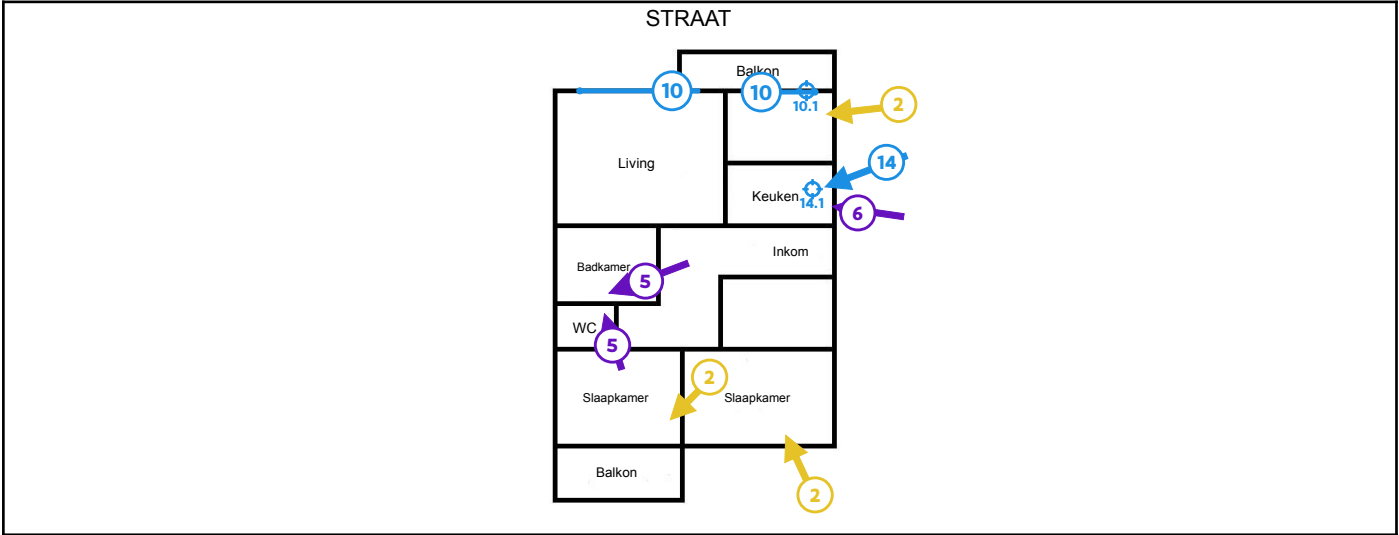
# Plan 1.1: Plan appartement

| Beschrijving | Type | Actie |
|---|---|---|
| 2. Radiatorknoppen in kunststof Bakeliet | Asbestmateriaal | Zorgvuldig beheren |

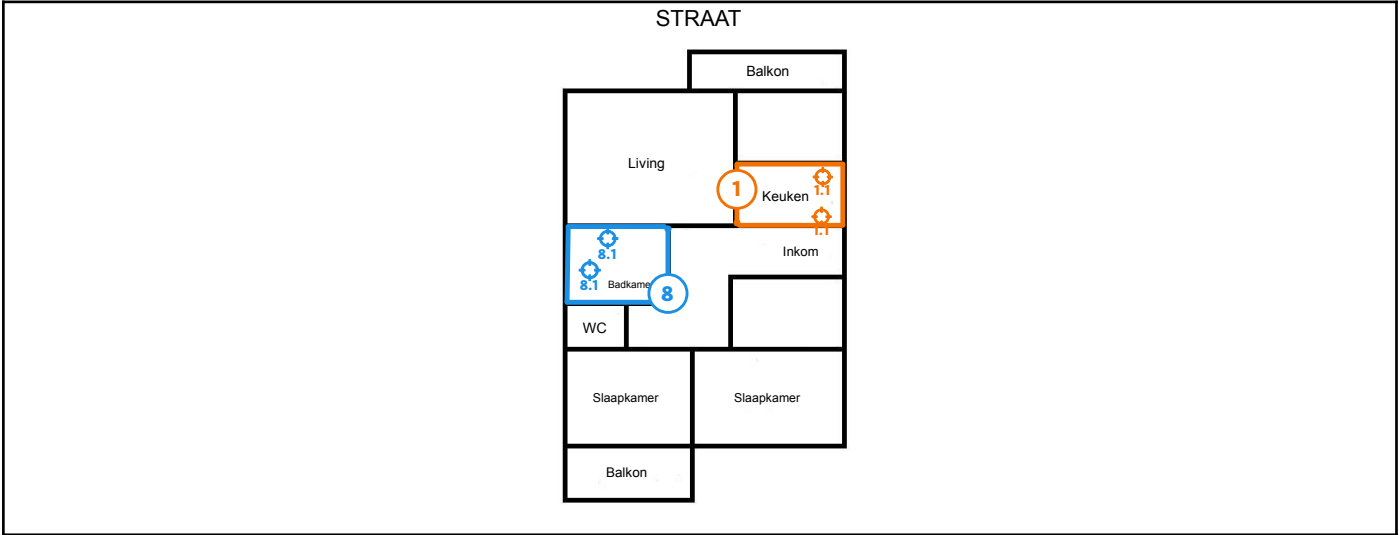
# Plan 1.7: Plan appartement

| Beschrijving | Type | Actie |
|---|---|---|
| 1. Tegellijm tegen binnenwand - Keuken | Asbestmateriaal | Verwijderen |
| 1.1 Code: MM07 | Mengmonster | - |

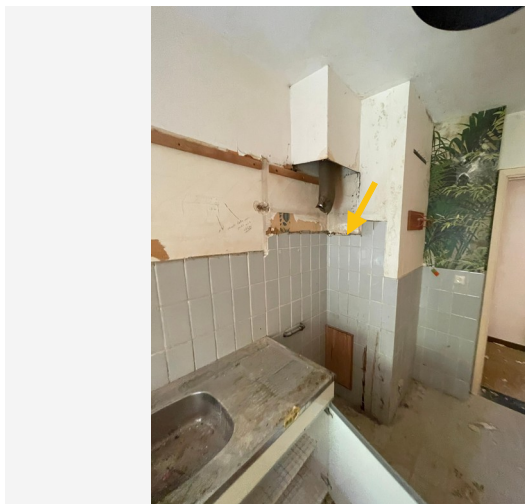
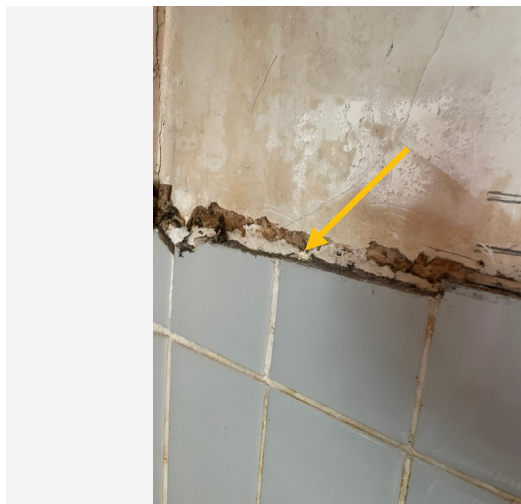
Het asbestmateriaal valt onder de mijlpaal van 2034.

| Eindbeoordeling materiaalrisico | Laag materiaalrisico en/of verlaagde kans op vezelvrijgave |

| Gebondenheid | Categorie 2: niet-hechtgebonden met matrix |
| Asbestsoort (vezeltype) | Alleen chrysotiel aanwezig |
| Asbestconcentratie | Laag (< 50%) |
| Afschermingsgraad van het gehele materiaal | Geheel of deels vrij aan de binnenlucht, maar geen contact met binnenluchtstromen |
| Toestand van het materiaal | Licht beschadigd, licht verweerd. Intacte calciumsilicaatplaat of materiaal met categorie 3-gebondenheid |

| # | Type | Referentie | Resultaat |
|---|---|---|---|
| 1.1 | Mengmonster | MM07 | Chrysotiel |

| Beschrijving | Tegellijm tegen binnenwand - Keuken |

Verwijderen

- Zorg voor een veilig beheer. Vermijd het beschadigen van het asbestmateriaal. Controleer de toestand jaarlijks op wijzigingen.
- Scherm in afwachting van verwijdering het asbestmateriaal af van luchtstromingen en verstoring: bijvoorbeeld door het te verpakken, te fixeren, af te dekken, signalisatie - afbakening aan te brengen, ...

- Hermetische zone (erkend asbestverwijderaar)  
Deze toepassing mag uitsluitend door een erkende asbestverwijderaar via de methodiek van hermetische zone verwijderd worden omdat verwijdering via de methodiek van eenvoudige handelingen en/of couveusezakmethode niet toegelaten is. De verwijdering leidt automatisch tot een verhoogd risico op vrijgave van asbestvezels (maximale concentratie 0,01 vezels/cm - CODEX Art. VI.3-54). (Bron: CODEX - Art. VI.3-61.- par 1.).

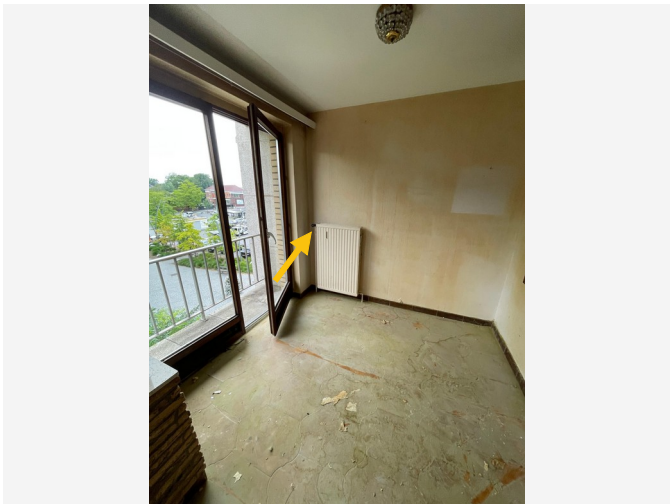
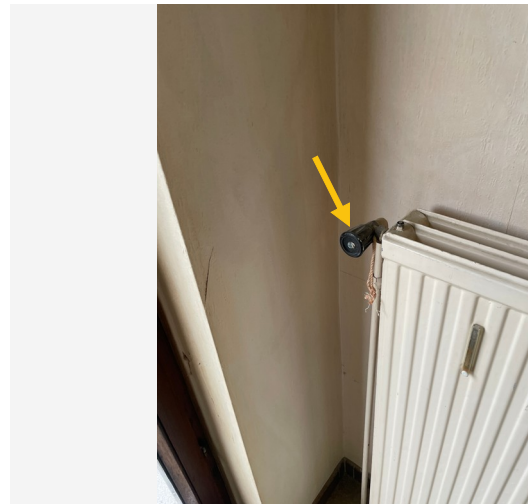
Het asbestmateriaal valt onder de mijlpaal van 2040.

| Eindbeoordeling materiaalisico | Laag materiaalisico en/of verlaagde kans op vezelvrijgave |

| Gebondenheid | Categorie 1: hechtgebonden in oorsprong |
| Asbestsoort (vezeltype) | Crocidoliet aanwezig |
| Toestand van het materiaal | Onbeschadigd, niet verweerd |

| Beschrijving | Radiatorknoppen in kunststof Bakeliet |
| Identificatiemethode | <p>De asbestdeskundige beoordeelt het materiaal als asbestverdacht en dus asbesthoudend, en dit zonder monstername.</p> <p>Motivatie: De monstername brengt andere schade aan dan schade die inherent is aan de monstername.</p> |

Zorgvuldig beheren

- Zorg voor een veilig beheer. Vermijd het beschadigen van het asbestmateriaal. Controleer de toestand jaarlijks op wijzigingen.
- Voer bijkomende staalname(s) uit.

- Eenvoudige handelingen: mag via doe-het-zelf of door werknemer(s) met opleidingsattest eenvoudige handelingen  
Raadpleeg de actuele wetgeving op de website van OVAM. Onder strikte voorwaarden kan het eventueel toegestaan zijn om deze toepassing zelf te verwijderen. Bij twijfel wordt echter sterk aangeraden om een erkende asbestverwijderaar te raadplegen. Zorg er bovendien voor dat u zich goed informeert via de websites van OVAM en andere officiële bronnen over de vereiste persoonlijke beschermingsmaatregelen en de richtlijnen voor het veilig verwijderen van asbest.

Houd er rekening mee dat deze toepassingen vaak onder spanning staan. Het is daarom aan te raden om ook een elektricien te raadplegen, aangezien het werken aan of verwijderen van deze toepassingen specifieke technische kennis vereist.

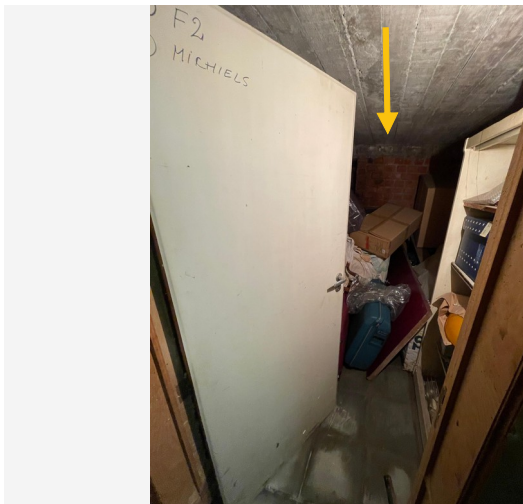
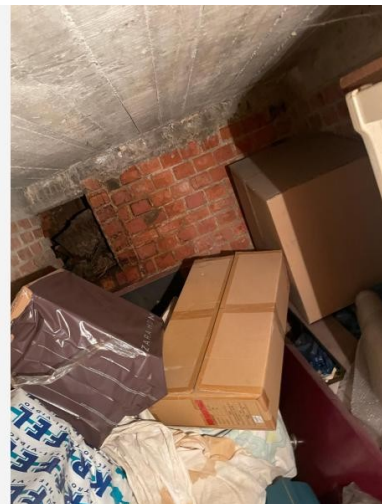
Kelderberging 10 werd geïnspecteerd: geen asbestverdachte materialen vast te stellen.

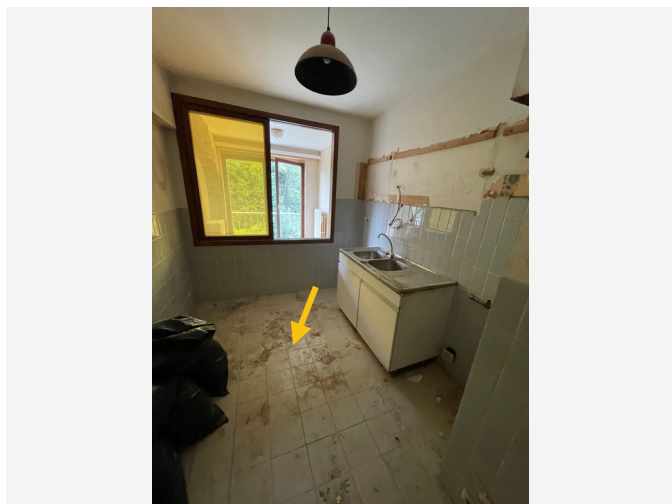
Tegellijm is nergens vast te stellen: geen schade aan vloertegels en plinten. Geen monsternamen mogelijk. Destructief onderzoek is noodzakelijk om achterliggende (oudere) lagen te analyseren.

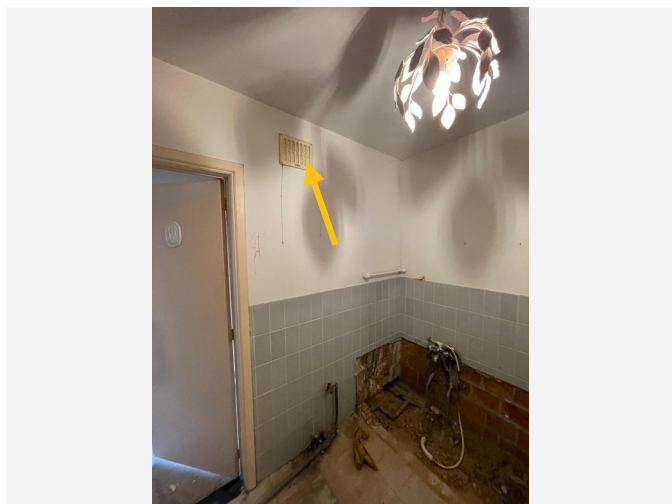
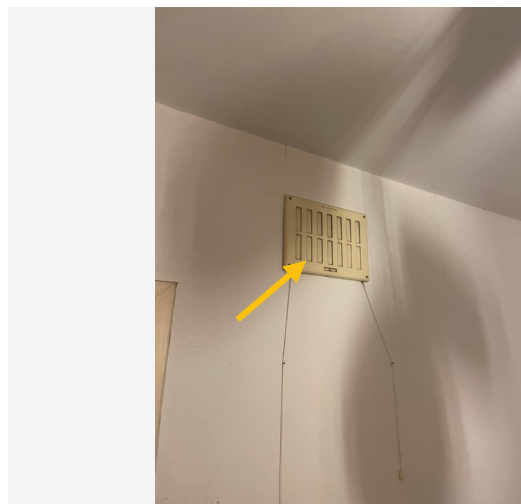
Verluchtingsbuis/koker niet zichtbaar zonder te demonteren. Destructief onderzoek is noodzakelijk om deze koker of buis te inspecteren.

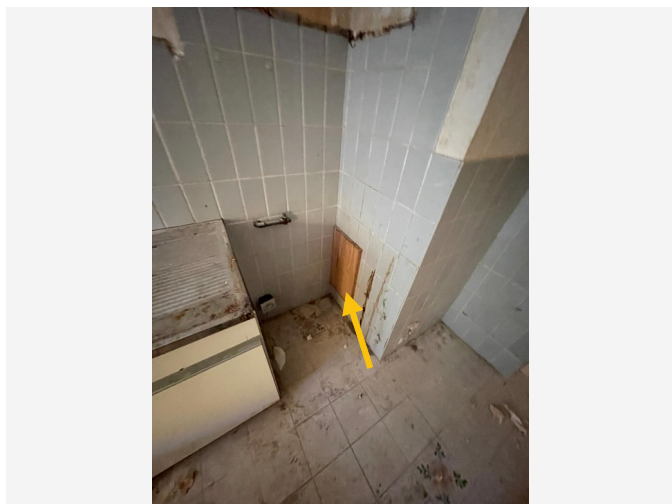
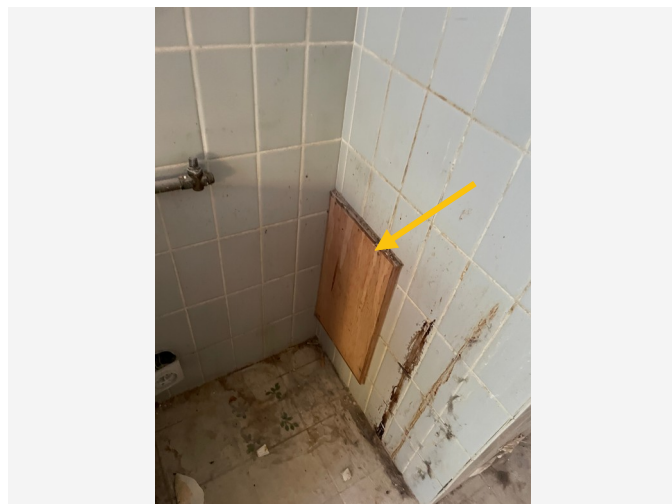
Plaat tegen (afval)koker is gegeven. Destructief onderzoek is noodzakelijk.

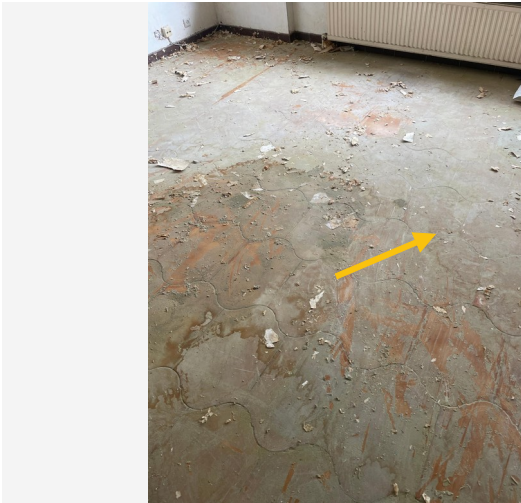
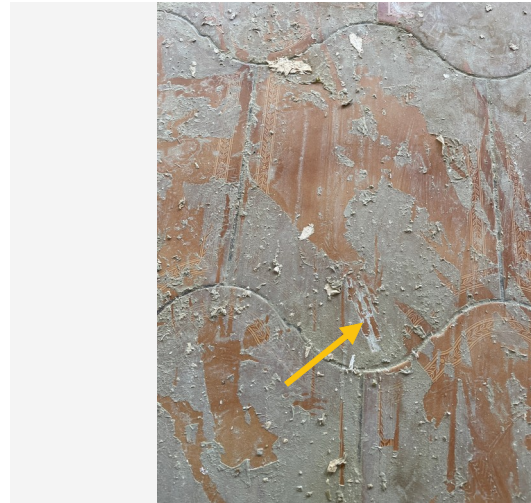
## Fiche 7: Lijm op vloertegels

Geen asbest

| # | Type | Referentie | Resultaat |
|---|---|---|---|
| 7.1 | Puntmonster | MM03 | Geen asbest |

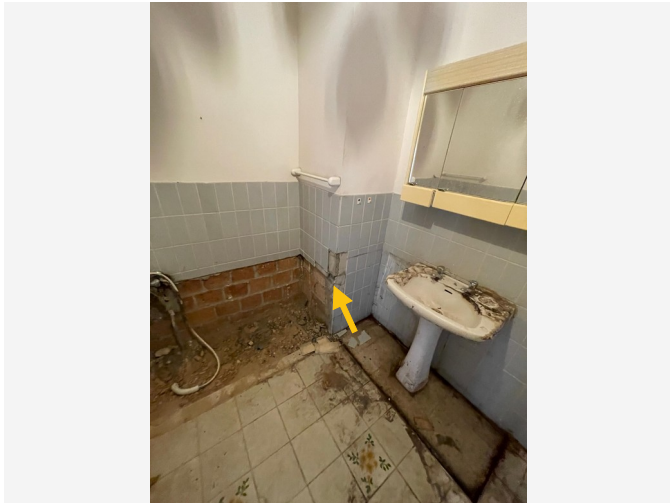
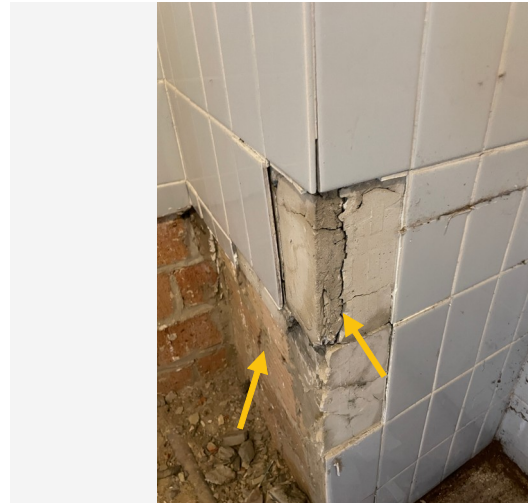
## Fiche 8: Tegellijm - Badkamer

Geen asbest

| # | Type | Referentie | Resultaat |
|---|---|---|---|
| 8.1 | Mengmonster | MM010 | Geen asbest |

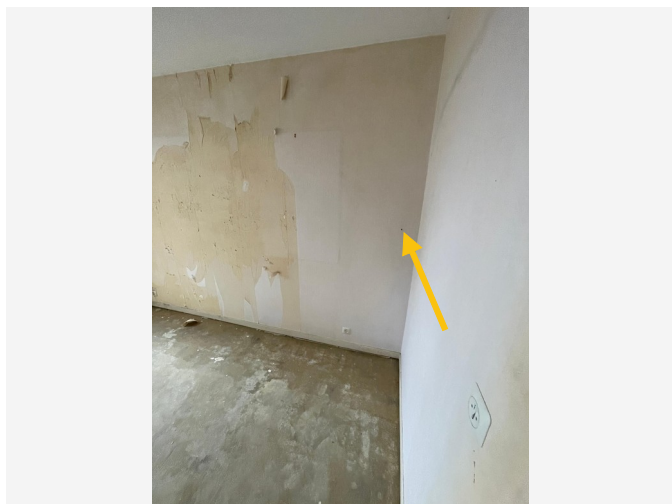
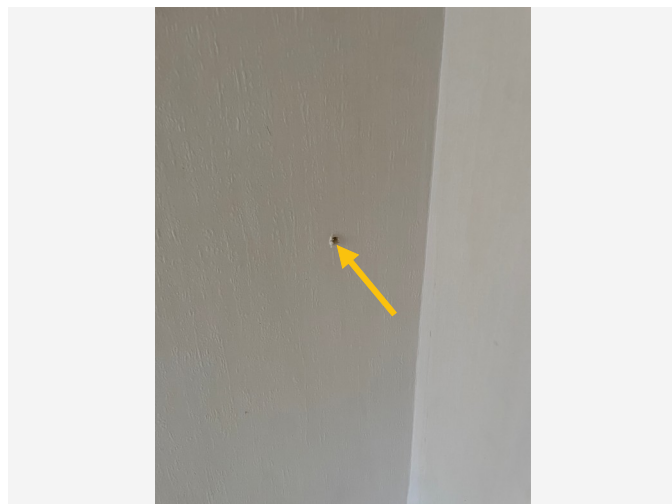
## Fiche 9: Pleisterwerk muren

Geen asbest

| # | Type | Referentie | Resultaat |
|---|---|---|---|
| 9.1 | Mengmonster | MM01 | Geen asbest |

| Opmerking | Monsters genomen in keuken, slaapkamer en gang. Geen stookruimte aanwezig. De hoeveelheid is een zo nauwkeurig mogelijke opmeting, waar evenwel kleine afwijkingen op mogelijk zijn. |

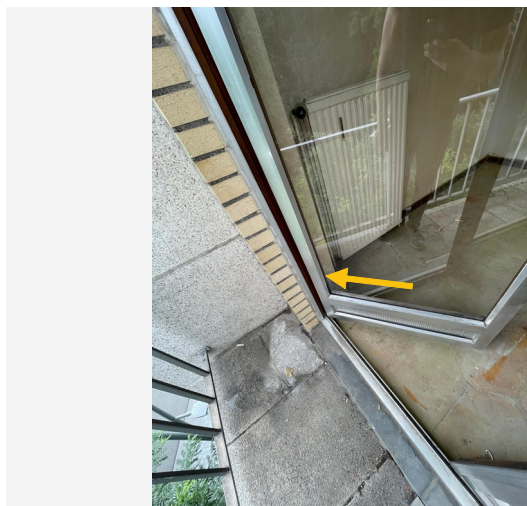
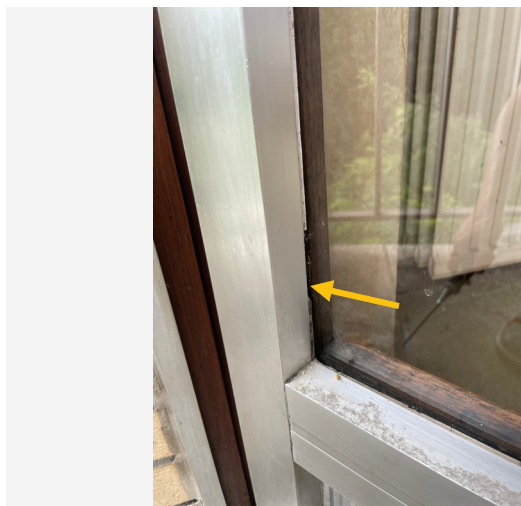
Geen asbest

| # | Type | Referentie | Resultaat |
|---|---|---|---|
| 10.1 | Puntmonster | MM05 | Geen asbest |

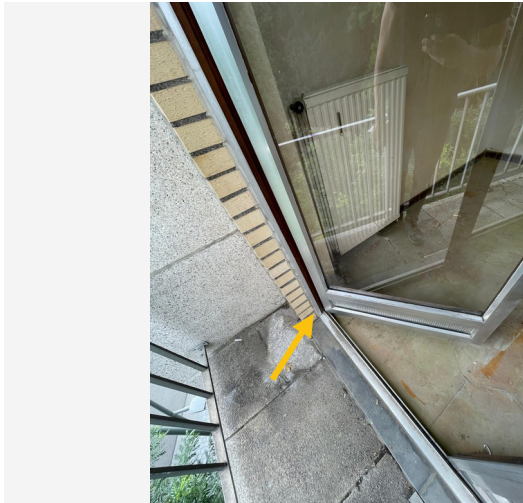
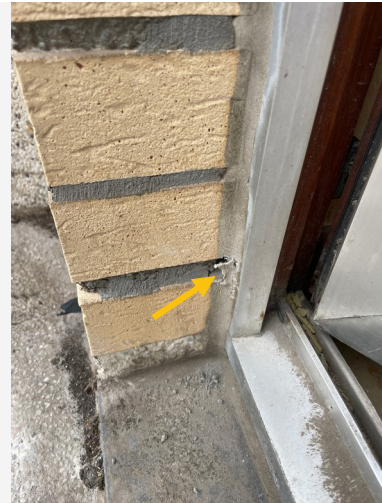
Geen asbest

| # | Type | Referentie | Resultaat |
|---|---|---|---|
| 11.1 | Puntmonster | MM04 | Geen asbest |

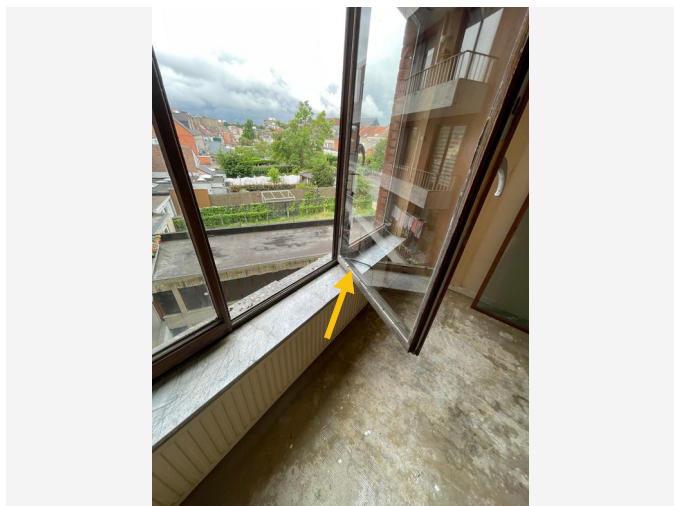
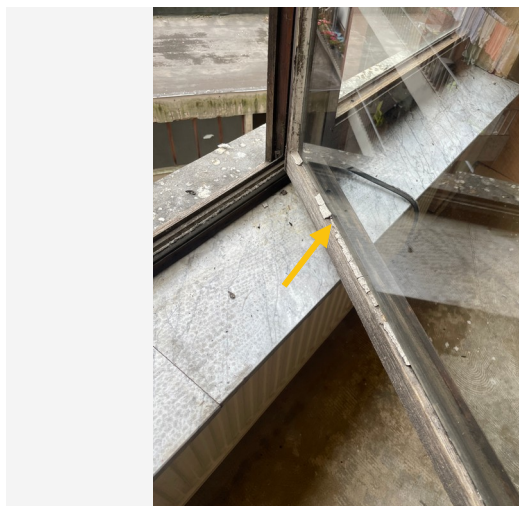
## Fiche 12: Mastiek tussen glas en schrijnwerk

Geen asbest
