# Asbestinventarisatattest

Driftweg 195/0301, 8450 Bredene

Attestnummer : 20260123-000354.000

# Zone 1: Hoofdgebouw

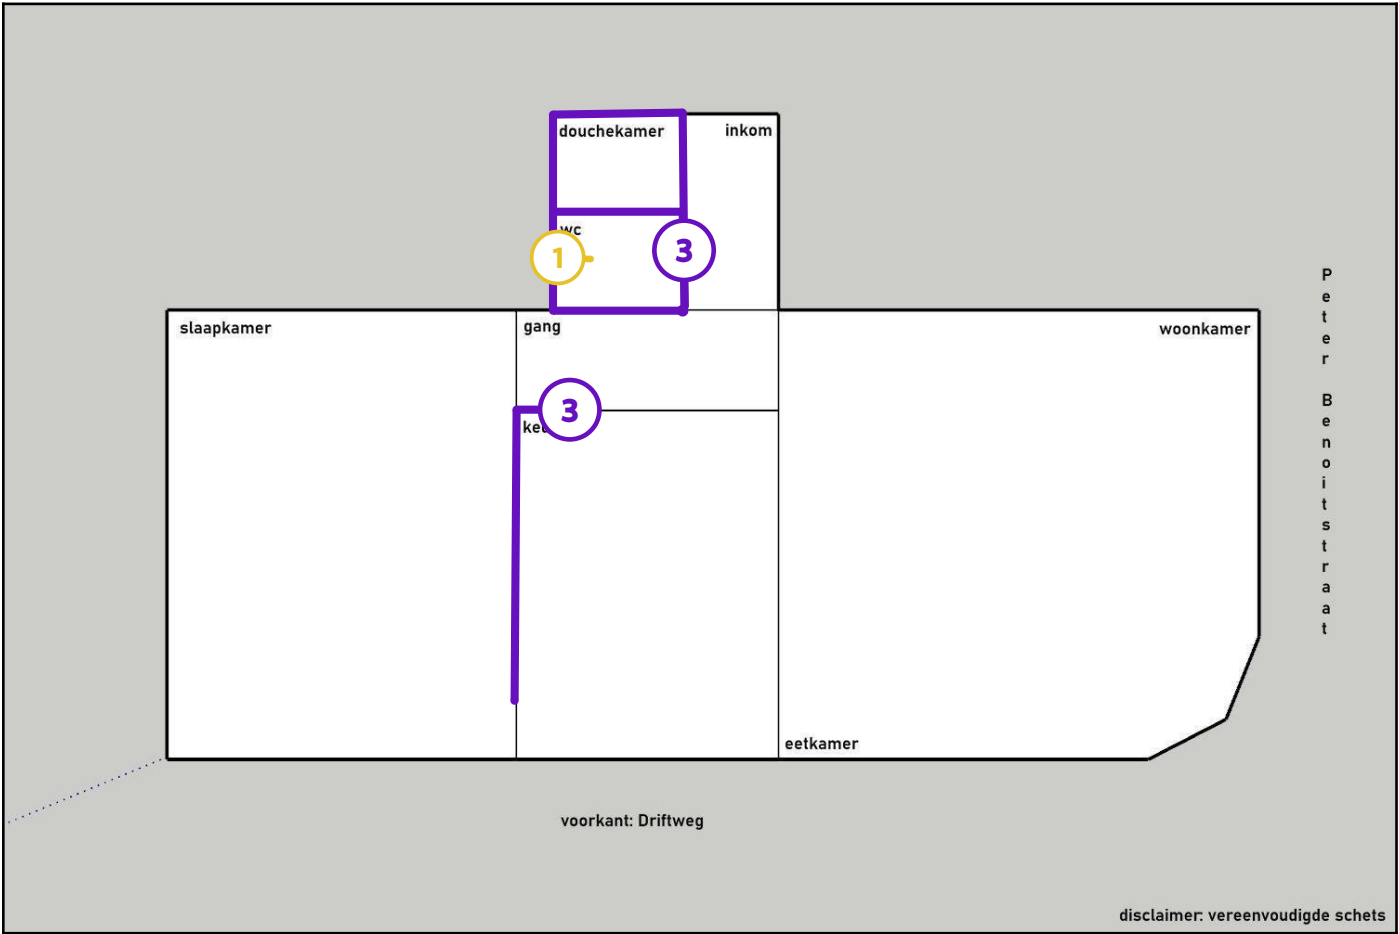
# Plan 1.3: vloerplan

| Beschrijving | Type | Actie |
|---|---|---|
| 1. afvoer toilet | Asbestmateriaal | Zorgvuldig beheren |
| 3. achterliggende lijmlagen wandbetegelingen | Advies | - |

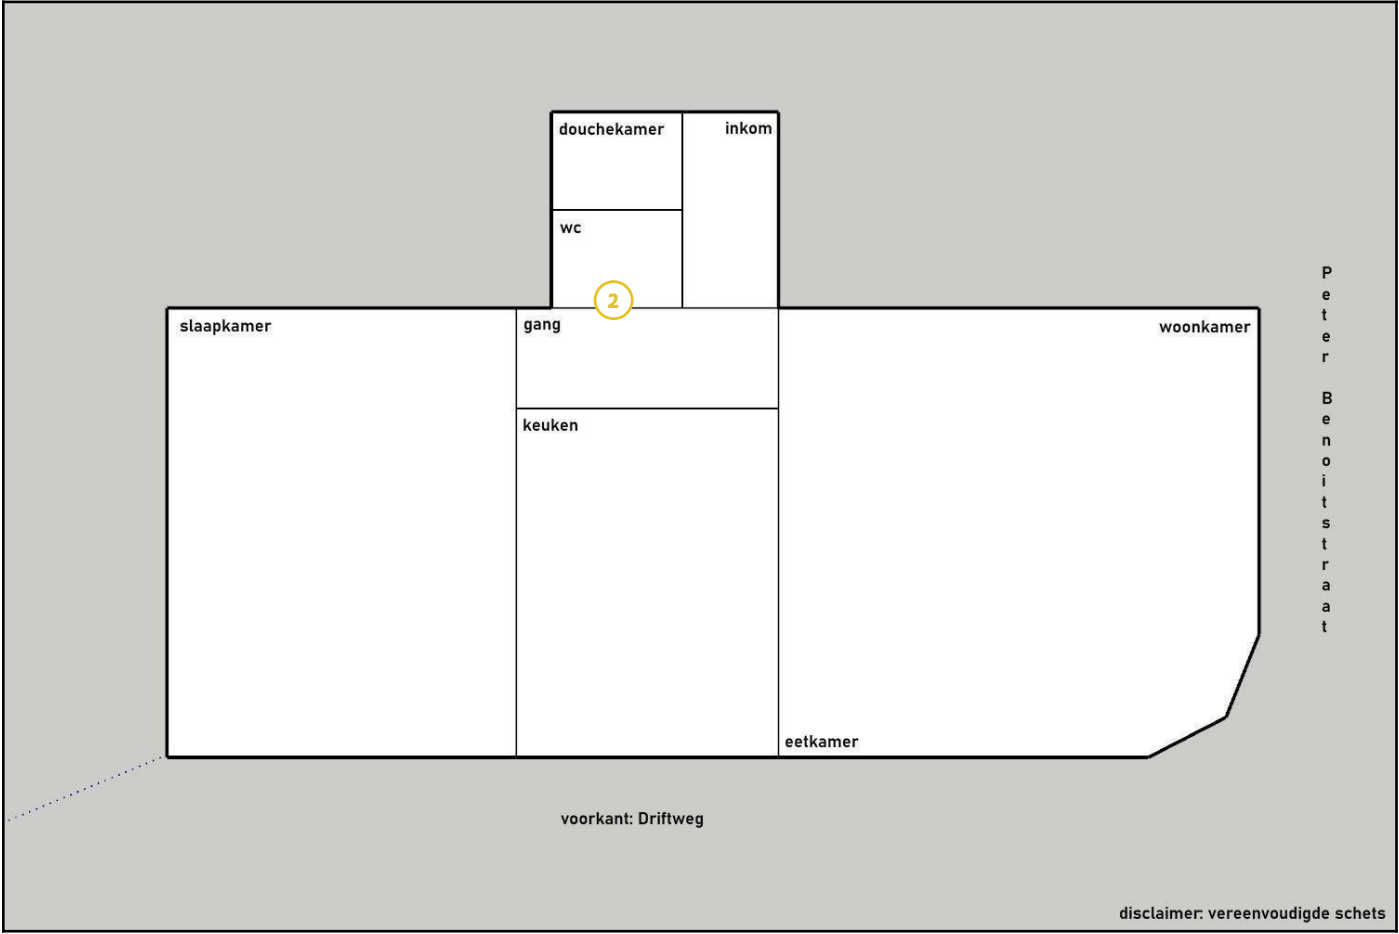
# Plan 1.4: elektriciteitsplan

| Beschrijving | Type | Actie |
|---|---|---|
| 2. bakeliet lichthouder (toilet) | Asbestmateriaal | Zorgvuldig beheren |

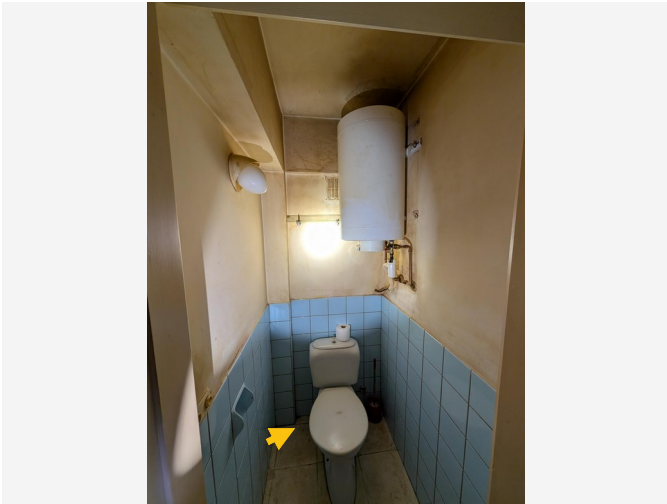
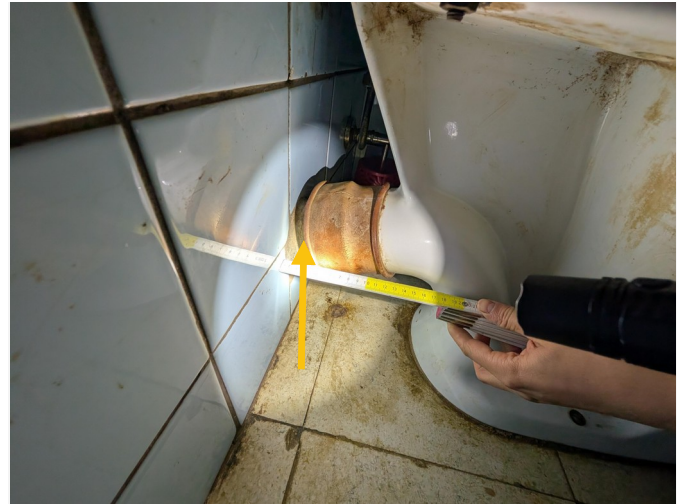
| Fiche 1: afvoer toilet..... | 14 |

Het asbestmateriaal valt onder de mijlpaal van 2040.

Zorgvuldig beheren

| Eindbeoordeling materiaalisico | Laag materiaalisico en/of verlaagde kans op vezelvrijgave |

| Asbestsoort (vezeltype) | Crocidoliet aanwezig |
| Asbestconcentratie | Laag (< 50%) |
| Afschermingsgraad van het gehele materiaal | Enkel randen niet afgeschermd maar geen contact met binnenluchtstromen |
| Toestand van het materiaal | Licht beschadigd, licht verweerd. Intact calciumsilicaatmateriaal of categorie III 'gebondenheid' |

| Beschrijving | afvoer toilet |
| Asbestmateriaal | Buis, koker, leiding, pijp, doorvoer |
| Hoeveelheid (lengte - omtrek - dikte - aantal) | <ul style="list-style-type: none"><li>• 8,00 m - 31,40 cm - 1,50 cm - 1 stuk</li></ul> |

- Zorg voor een veilig beheer. Vermijd het beschadigen van het asbestmateriaal. Controleer de toestand jaarlijks op wijzigingen.
- Voer bijkomende staalname(s) uit.

- Eenvoudige handelingen: mag via doe-het-zelf of door werknemer(s) met opleidingsattest eenvoudige handelingen  
Verwijdering door erkend aannemer (loodgieter...).

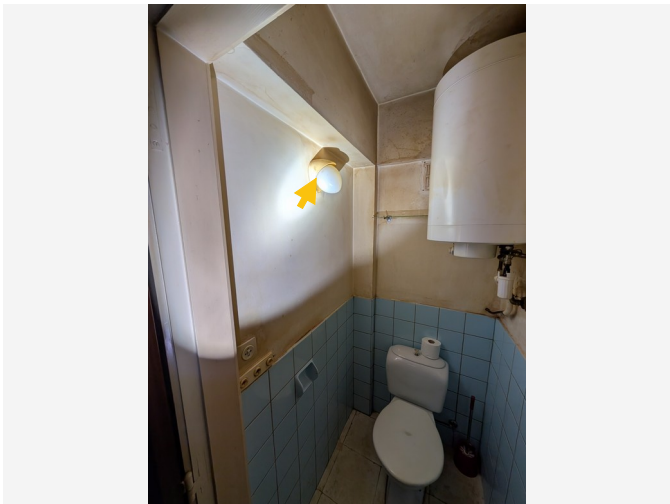
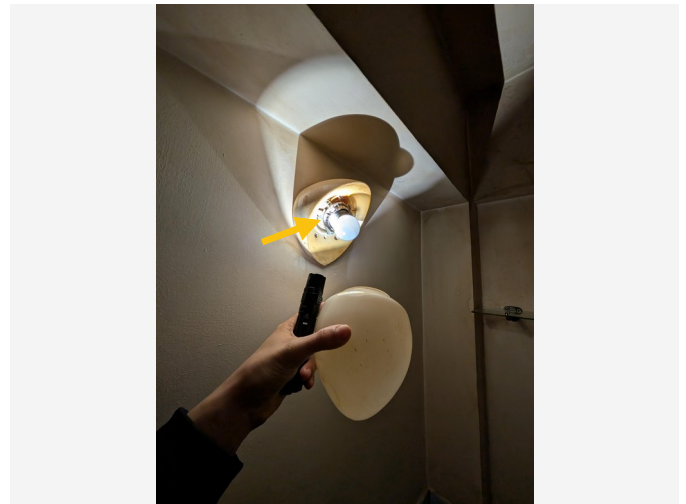
| Fiche 2: bakeliet lichthouder (toilet)..... | 18 |

Het asbestmateriaal valt onder de mijlpaal van 2040.

Zorgvuldig beheren

| Eindbeoordeling materiaalisico | Zeer laag materiaalisico en/of zeer lage kans op vezelvrijgave |

| Asbestsoort (vezeltype) | Crocidoliet aanwezig |
| Afschermingsgraad van het gehele materiaal | Stootvaste afscherming of omkasting |
| Toestand van het materiaal | Onbeschadigd, niet verweerd |

| Beschrijving | bakeliet lichthouder (toilet) |
| Asbestmateriaal | Plaat, paneel, tablet - Type Bakeliet |

- Zorg voor een veilig beheer. Vermijd het beschadigen van het asbestmateriaal. Controleer de toestand jaarlijks op wijzigingen.
- Voer bijkomende staalname(s) uit.

- Eenvoudige handelingen: mag via doe-het-zelf of door werknemer(s) met opleidingsattest eenvoudige handelingen  
Verwijdering door erkend aannemer (elektriciens).

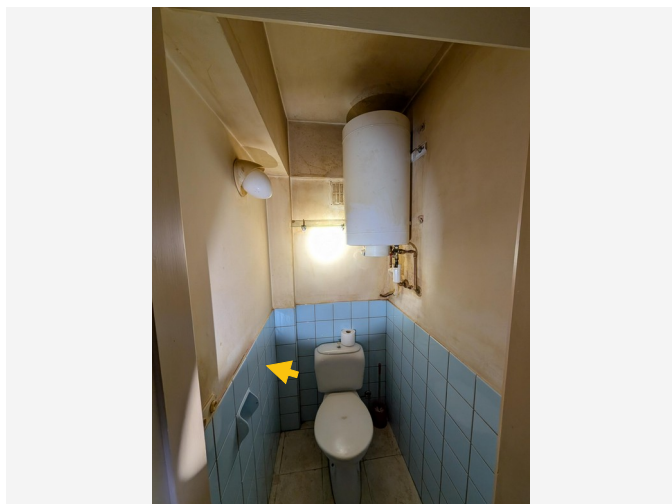
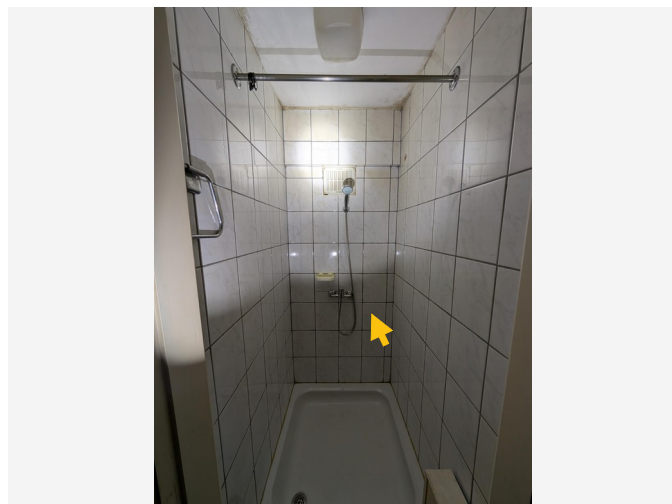
| Fiche 3: achterliggende lijmlagen wandbetegelingen..... | 23 |

Tijdens de asbestinspectie werden er in meerdere ruimten betegelingen opgemerkt. Onzeker of daarachter asbestverdachte lijmlagen aanwezig zouden zijn. Bij geplande renovatie- of afbraakwerken is het aanbevolen deze lijmlagen te laten analyseren op asbest vooraleer werkzaamheden aan tevangen.

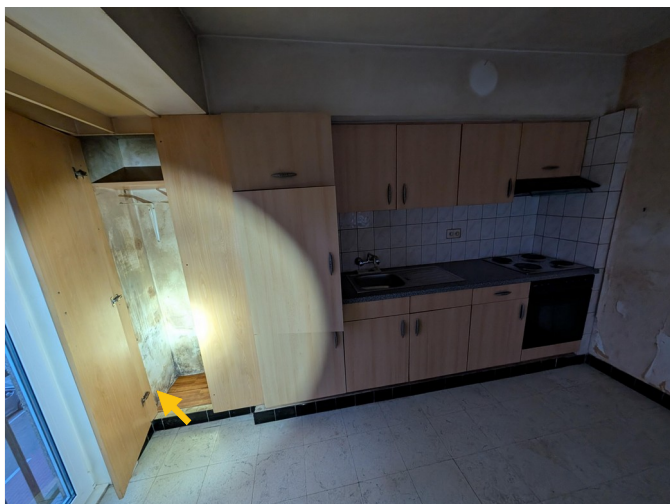
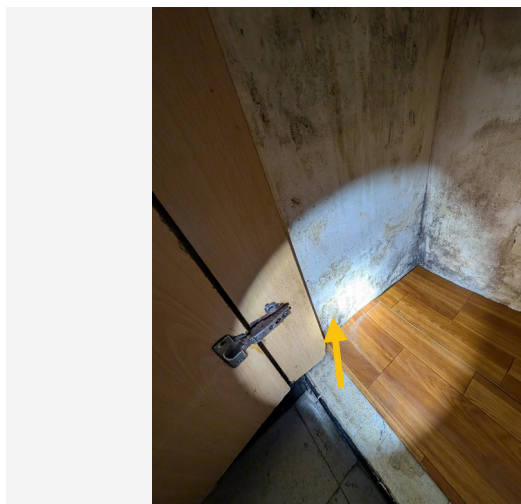
## Fiche 4: afwerkingslagen binnenwanden

Geen asbest

| # | Type | Referentie | Resultaat |
|---|---|---|---|
| 4.1 | Mengmonster | 1237-S01 | Geen asbest |

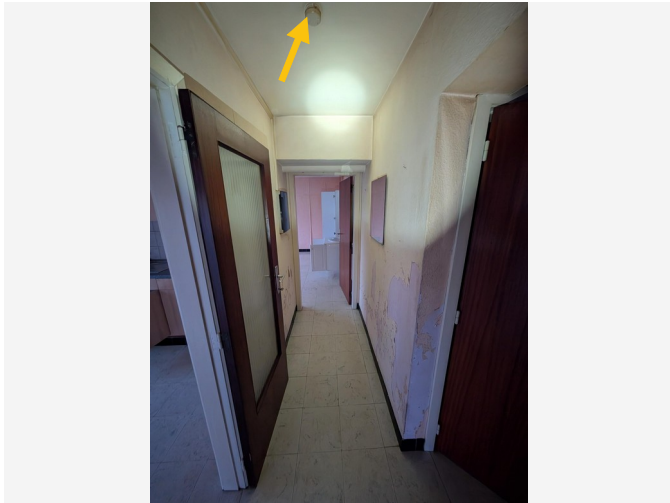
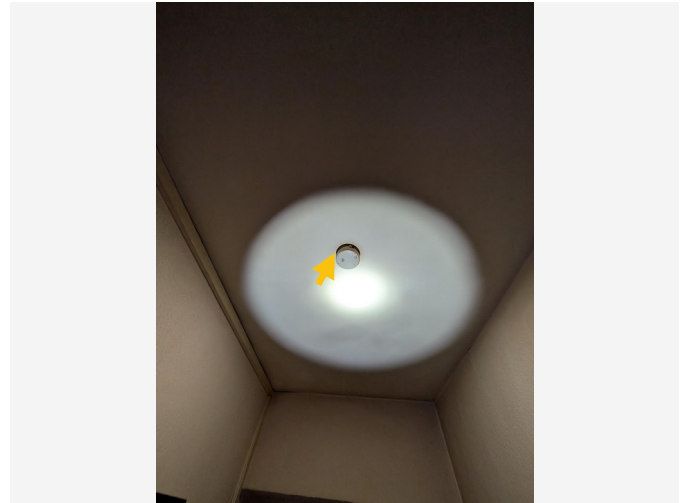
## Fiche 5: afwerkingslagen plafonds

Geen asbest

| # | Type | Referentie | Resultaat |
|---|---|---|---|
| 5.1 | Mengmonster | 1237-S02 | Geen asbest |

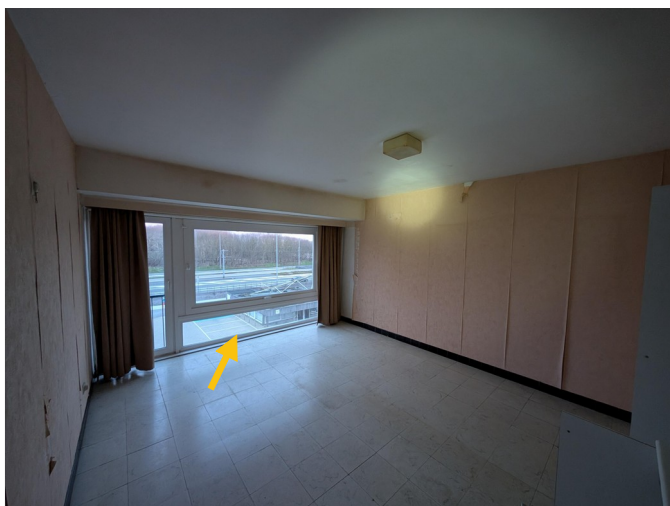
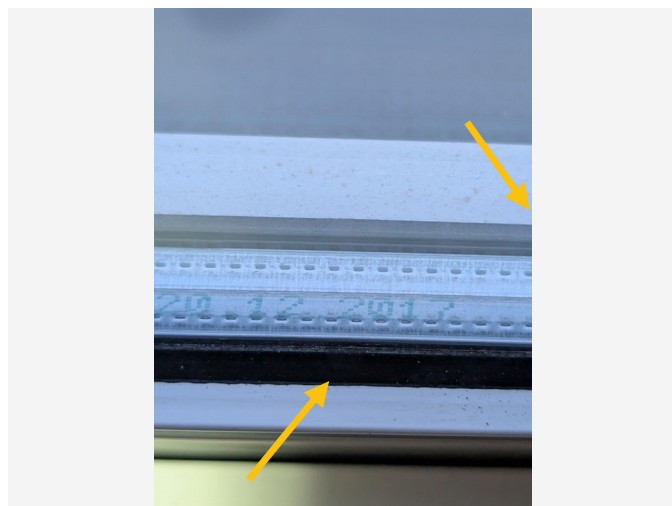
### Fiche 6: mastiek/kit gevelopeningen

| Beschrijving | Notitie | Terug te vinden op plannen |
|---|---|---|
| Fiche 6: mastiek/kit gevelopeningen | <p>Tijdens de asbestinspectie werd er geen asbestverdachte mastiek/kit waargenomen tussen de gevelopeningen en de (buiten-)muren. Alsook werd er geen asbestverdachte mastiek/kit waargenomen tussen de vensterprofielen en de beglazingen.</p> <p>Alle gevelopeningen werden in 2017 vervangen.</p> | - |
