Asbestinventarisatetest

Vredestraat 36, 8450 Bredene

Attestnummer : 20260512-000425.000

Asbestveilig (maar niet asbestvrij)

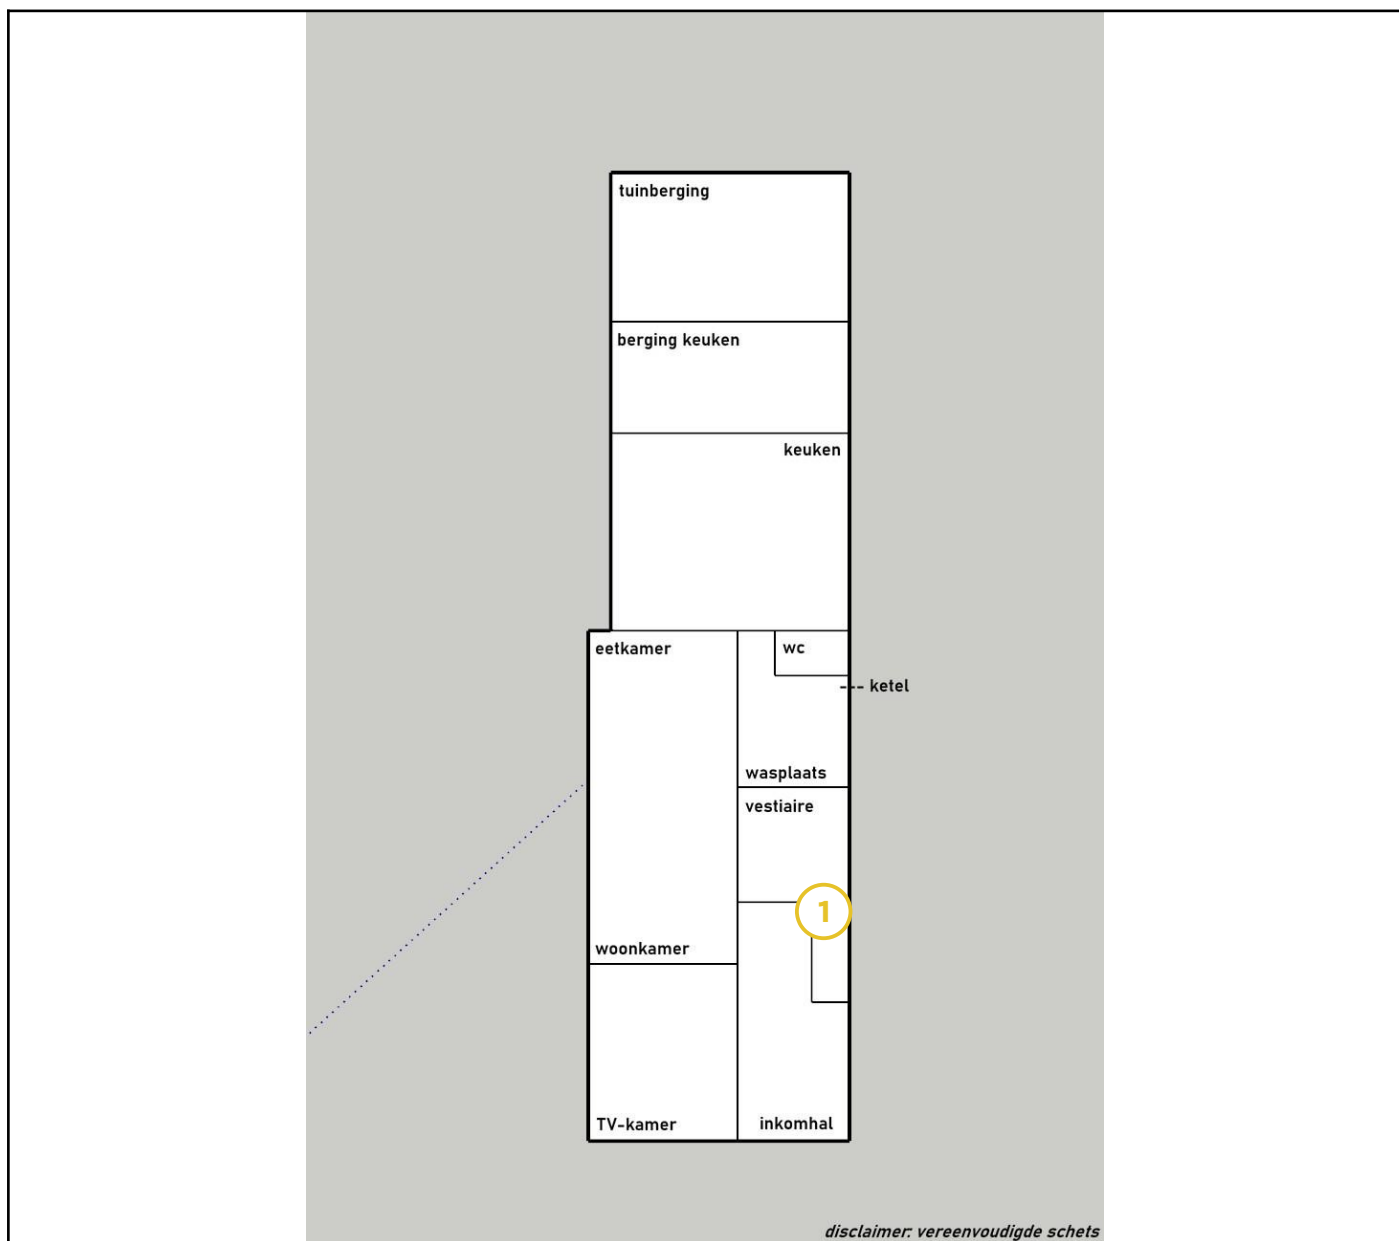
Plan 1.3: vloerplan GLV

Beschrijving	Type	Actie
1. bakeliet lichthouder (trapberging GLV)	Asbestmateriaal	Zorgvuldig beheren

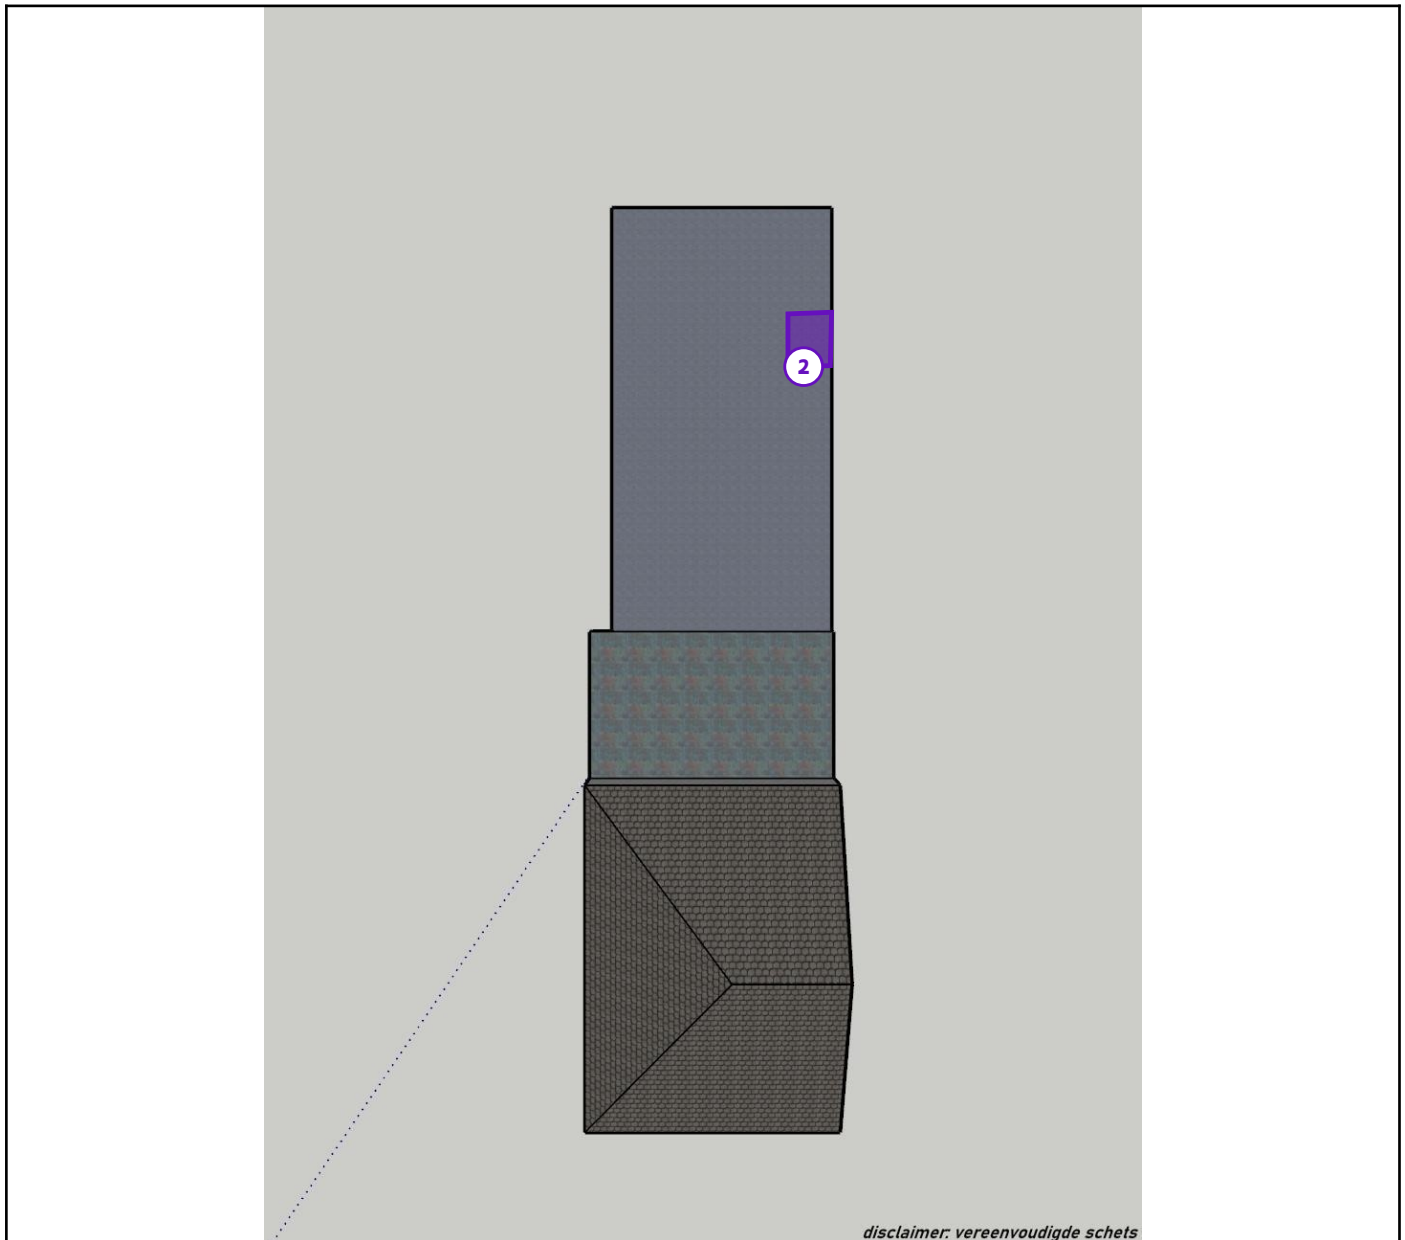
Plan 1.10: dakenplan (2)

Beschrijving	Type	Actie
2. inhoud schouw achterbouw	Beperking	-

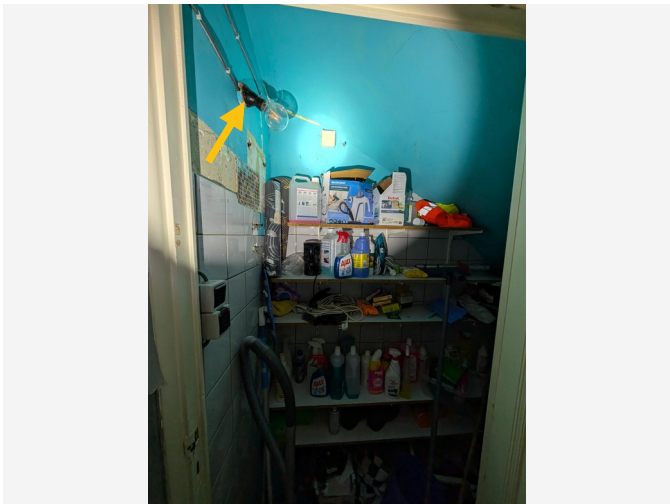
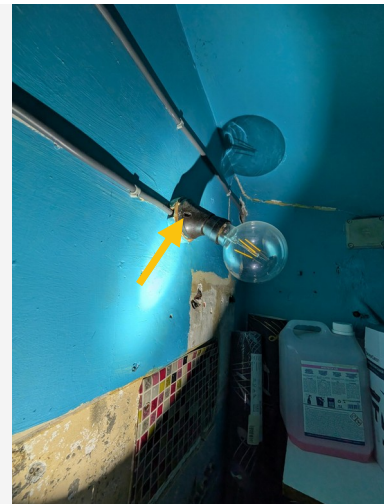
Het asbestmateriaal valt onder de mijlpaal van 2040.

Eindbeoordeling materiaalrisico	Laag materiaalrisico en/of verlaagde kans op vezelvrijgave
---------------------------------	--

Gebondenheid	Categorie 1: hechtgebonden in oorsprong
Asbestsoort (vezeltype)	Crocidoliet aanwezig
Asbestconcentratie	Laag (< 50%)
Afschermingsgraad van het gehele materiaal	Geheel of deels vrij aan de binnenlucht, maar geen contact met binnenluchtstromen
Toestand van het materiaal	Onbeschadigd, niet verweerd

Beschrijving	bakeliet lichthouder (trapberging GLV)
Omgeving	Binnen
Primaire drager	Communicatie en elektrische infrastructuur en uitrusting
Asbestmateriaal	Plaat, paneel, tablet - Type Bakeliet
Bindmiddel van asbestmateriaal	Kunststof of -hars
Gebondenheid op basis van bindmiddel	Hecht
Hoeveelheid (oppervlakte - dikte - aantal)	• 1,00 m ² - 1,00 cm - 1 stuk
Totaal volume	0,01 m ³
Eenvoudig bereikbaar	Ja
Bevestigingswijze	• Geschroefd
Identificatiemethode	De asbestdeskundige beoordeelt het materiaal als asbestverdacht en dus asbesthoudend, en dit zonder monstername. Motivatie: De monstername brengt andere schade aan dan schade die inherent is aan de monstername.
Destructieve handeling voor identificatie	Nee

- Zorg voor een veilig beheer. Vermijd het beschadigen van het asbestmateriaal. Controleer de toestand jaarlijks op wijzigingen.
- Voer bijkomende staalname(s) uit.

- Eenvoudige handelingen: mag via doe-het-zelf of door werknemer(s) met opleidingsattest eenvoudige handelingen
Verwijdering door erkend aannemer (elektricien).

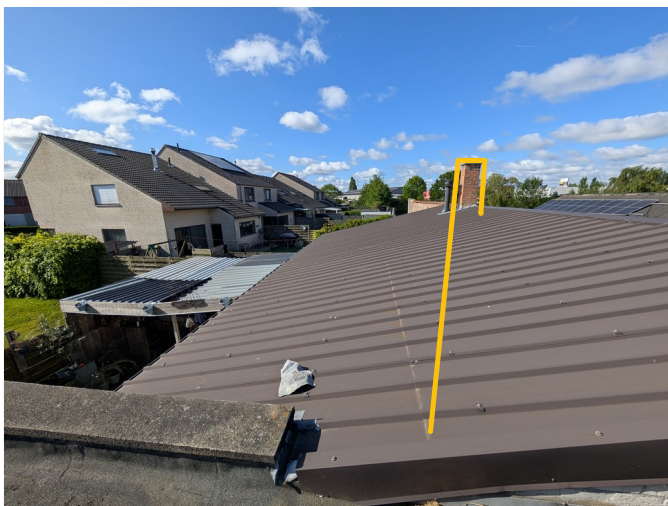
Tijdelijke beperking

Reden: Het te onderzoeken materiaal situeert zich hoger dan 3,50 m te rekenen vanaf een veilige ondergrond

Uitleg van de asbestdeskundige: Door de enorme hoogte kon de inhoud van de aanwezige schouw niet geïnspecteerd worden. Wees waakzaam tijdens renovatie- of afbraakwerken voor asbestverdachte buizen, rookgaskanalen etc... Bij het aantreffen van dergelijke asbestverdachte bouwtoepassingen is het aanbevolen een staalname met asbestanalyse te laten uitvoeren vooraleer verder te werken.

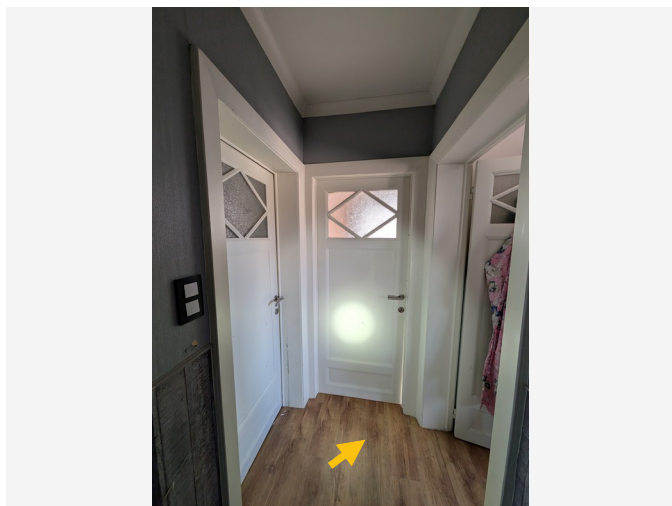
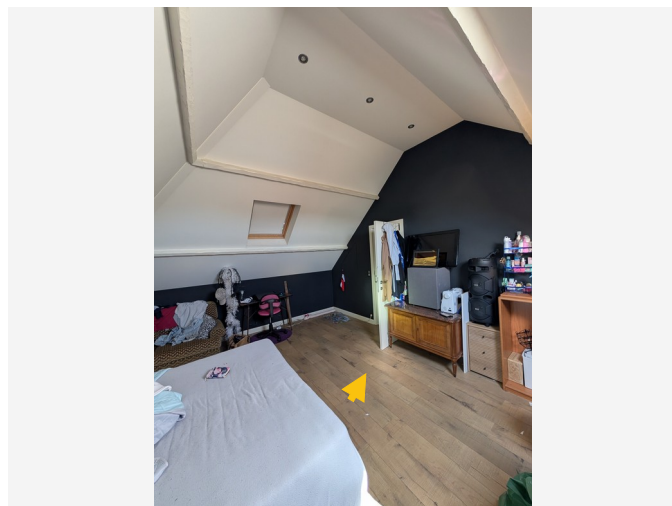
Informatie over een materiaal dat de asbestdeskundige niet kan waarnemen of vaststellen

Toplagen zijn niet-asbestverdacht. Onzeker of daaronder oudere vloerlagen aanwezig zouden zijn. Wees waakzaam tijdens renovatie- of afbraakwerken voor asbestverdachte vloerzeilen met asbestkarton, zwarte lijmlagen etc... Bij het aantreffen van dergelijke asbestverdachte bouwtoepassingen is het aanbevolen om deze te laten analyseren op asbest.

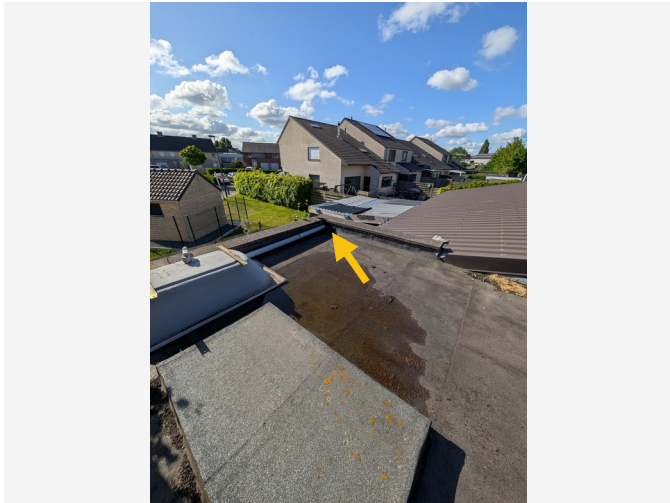
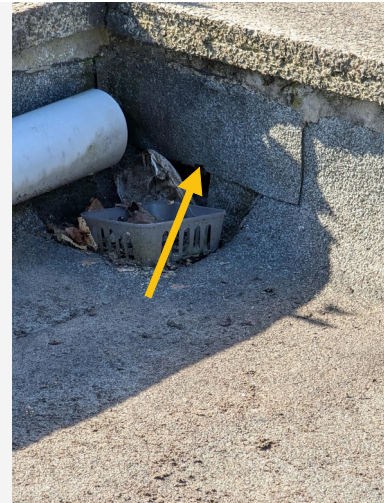
Fiche 5: dakdichting plat dak

Geen asbest

#	Type	Referentie	Resultaat
5.1	Puntmonster	1353-S05	Geen asbest

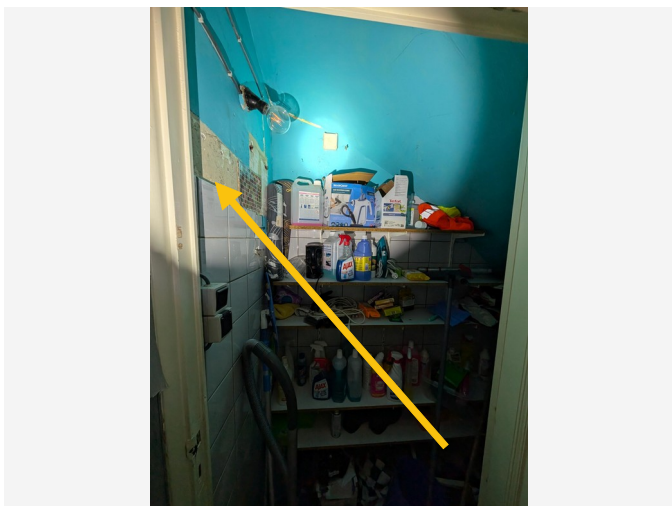
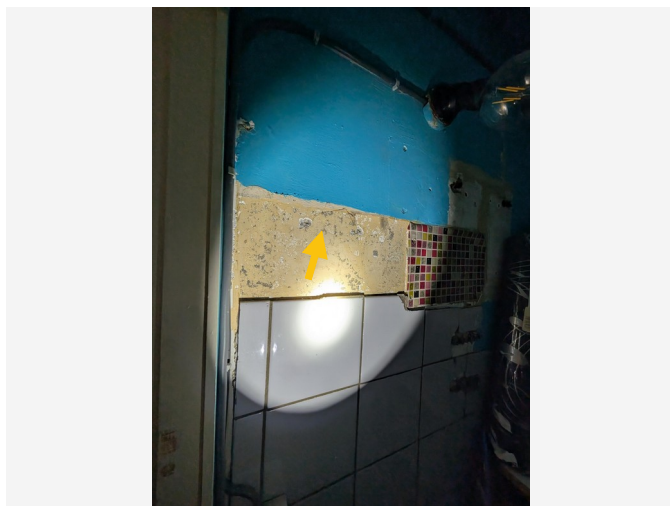
Geen asbest

#	Type	Referentie	Resultaat
6.1	Mengmonster	1353-S01	Geen asbest
