# Asbestinventarisatetest

Guido Gezellestraat 77, 8400 Oostende

Attestnummer : 20260309-000240.000

**Niet-asbestveilig**

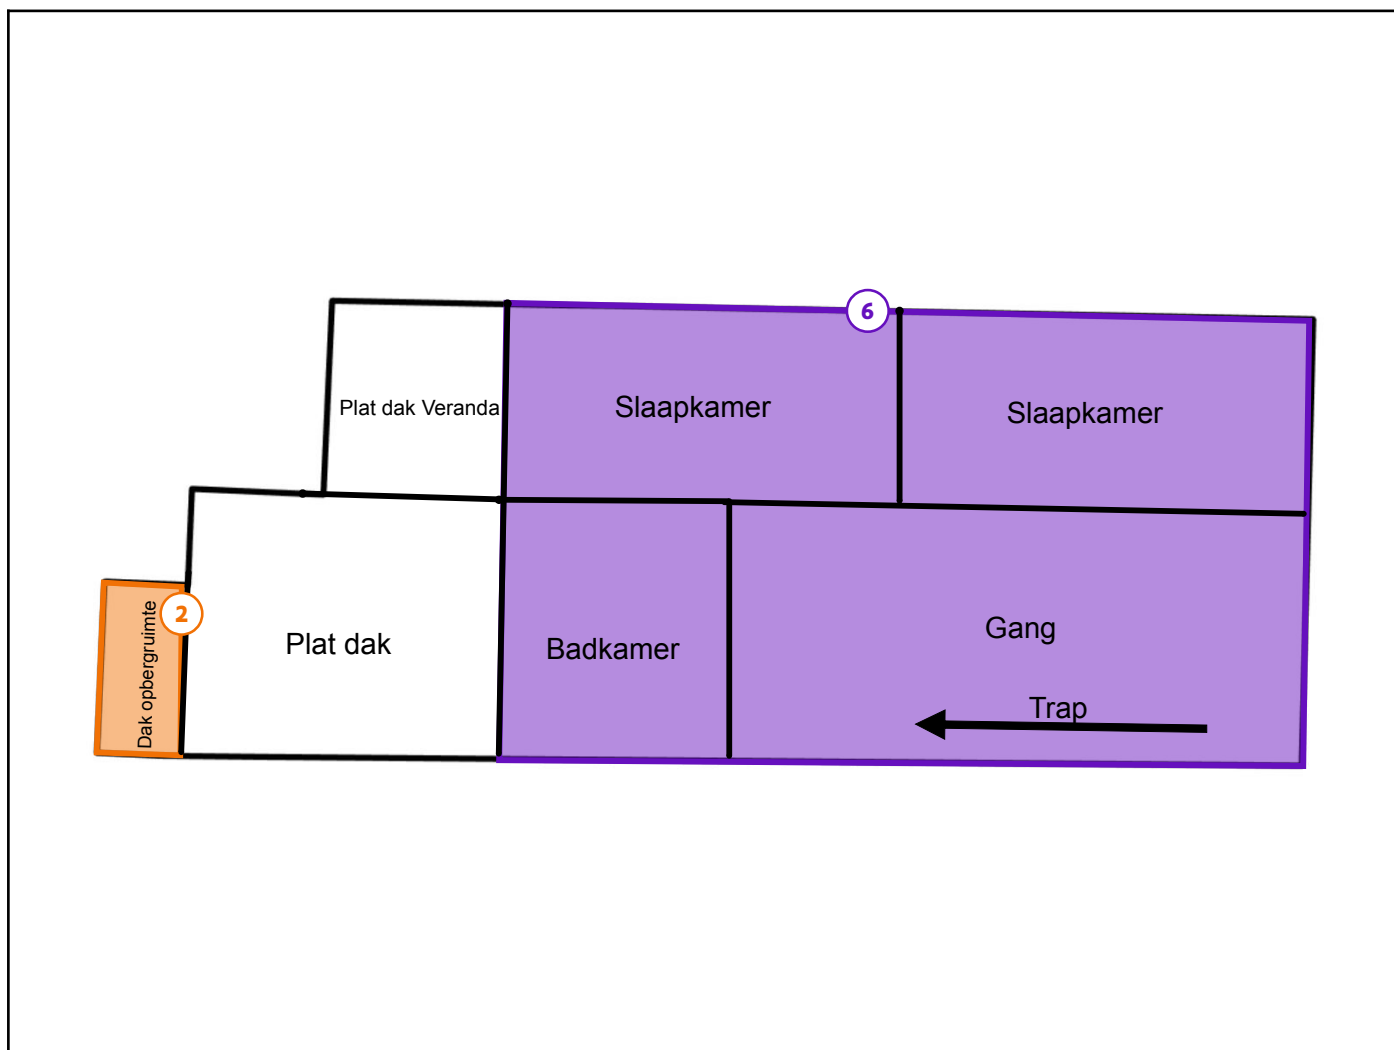
## Plan 1.7: 1ste verdieping

| Beschrijving | Type | Actie |
|---|---|---|
| 2. Golfplaten dak | Asbestmateriaal | Verwijderen |
| 6. Afwerking plafond | Advies | - |

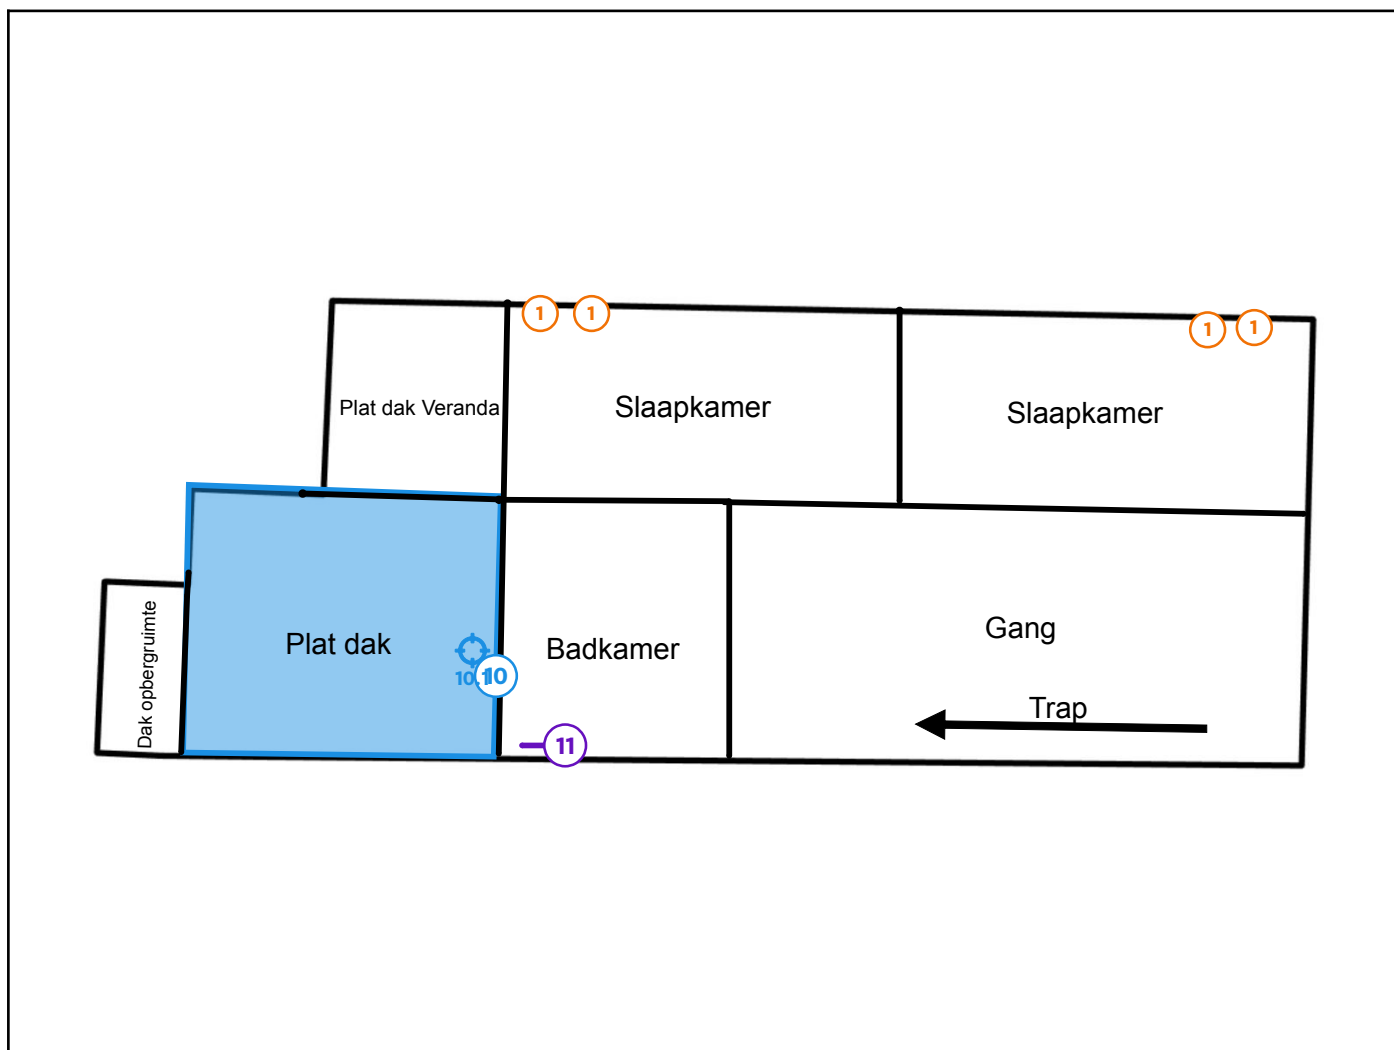
## Plan 1.11: 1ste verdieping

| Beschrijving | Type | Actie |
|---|---|---|
| 1. Rookgaskanaal in asbest cement | Asbestmateriaal | <a href="#">Verwijderen</a> |
| 10. Roofing plat dak | Geen asbest | - |

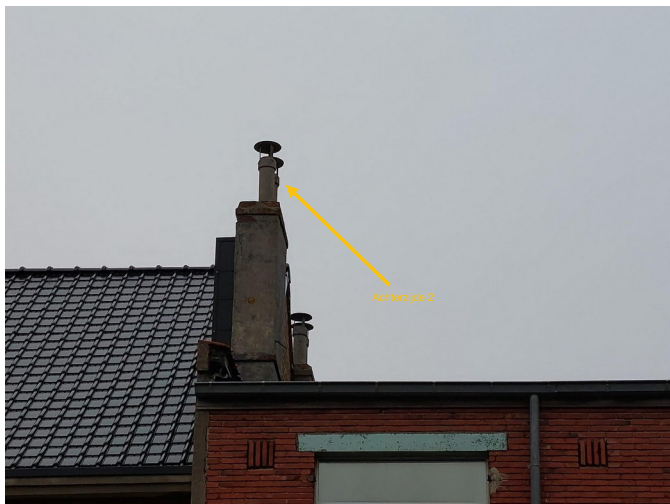
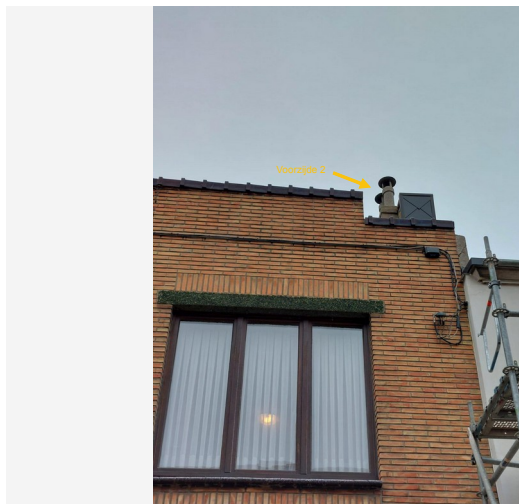
Het asbestmateriaal valt onder de mijlpaal van 2034.

Dit type buis bevat meestal asbest.

| Eindbeoordeling materiaalarisico | Laag materiaalarisico en/of verlaagde kans op vezelvrijgave |

| Gebondenheid | Categorie 1: hechtgebonden in oorsprong |
| Asbestsoort (vezeltype) | Crocidoliet aanwezig |
| Toestand van het materiaal | Licht beschadigd, licht verweerd. Intact calciumsilicaatmateriaal of categorie III 'gebondenheid' |

| Beschrijving | Rookgaskanaal in asbest cement |
| Hoeveelheid (lengte - omtrek - dikte - aantal) | <ul style="list-style-type: none"> <li>• 0,50 m - 15,00 cm - 1,50 cm - 4 stuks</li> </ul> |

- Verwijder dit asbestmateriaal zo snel mogelijk. Volg de toestand goed op.
- Voer bijkomende staalname(s) uit.

- Eenvoudige handelingen: enkel door erkend asbestverwijderaar  
Er werd geen staal genomen van het materiaal, dit met kans op breuk - schade.

Vermoedelijk loopt de buis door in een kanaal in de gemetste schouw, dit vereist specifieke bijkomende maatregelen en voldoende expertise om deze buis correct te verwijderen zonder de buis stuk te maken. Bij het verwijderen kan stof voorkomen.

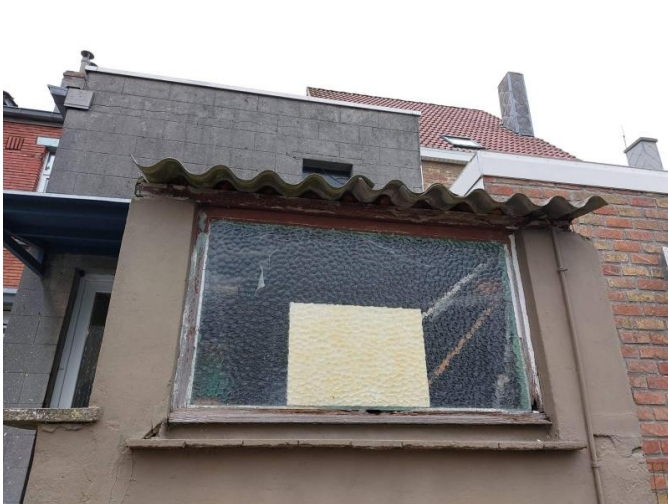
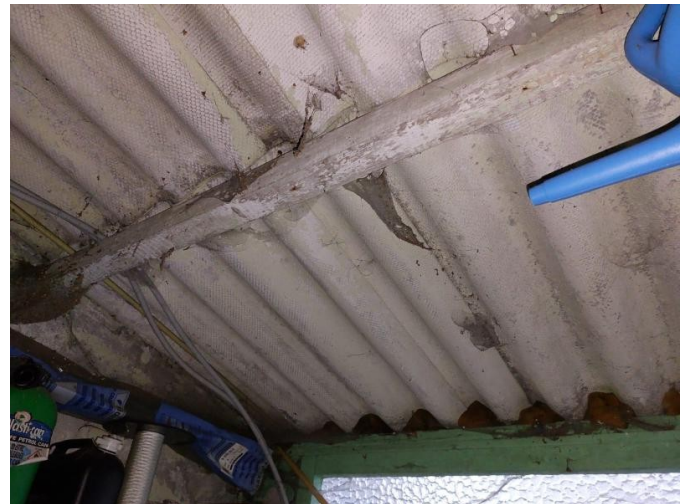
Het asbestmateriaal valt onder de mijlpaal van 2034.

| Eindbeoordeling materiaalarisico | Verhoogd materiaalarisico en/of verhoogde kans op vezelvrijgave |

| Gebondenheid | Categorie 1: hechtgebonden in oorsprong |
| Asbestsoort (vezeltype) | Crocidoliet aanwezig |
| Afschermingsgraad van het gehele materiaal | Geheel of deels (ook) vrij aan de binnenlucht |
| Toestand van het materiaal | Licht beschadigd, licht verweerd. Intact calciumsilicaatmateriaal of categorie III 'gebondenheid' |

| Beschrijving | Golfplaten dak |
| Hoeveelheid (oppervlakte - aantal) | • 10,00 m <sup>2</sup> - 1 stuk |

- Verwijder dit asbestmateriaal zo snel mogelijk. Volg de toestand goed op.

- Eenvoudige handelingen: enkel door erkend asbestverwijderaar  
Betreft een hechtgebonden toepassing in een lichte verweerde staat met een laag risico op vezelvrijgave. De toepassing zorgvuldig verwijderen, zonder wijzigingen aan te brengen in de huidige toestand van het materiaal. De toepassing niet breken en/of beschadigen. Verwijder de toepassing a.d.h.v. eenvoudige

handelingen en voorzie de nodige PBM's zoals ademhalingsmasker met een P3-filter, Tyvec categorie 3 type 5-6, schoeisel moet volledig gesloten zijn, wegwerphandschoenen. Opgeleid personeel wordt aanbevolen. Het asbestmateriaal moet worden verpakt in twee lagen van luchtdichte, stevige plastic zakken of folie aandienen bij het gemeentelijk recyclagepark. Deze dienen gemarkeerd te zijn met een waarschuwingsetiket. Voor verder advies kan je een kijkje nemen op de site van OVAM. ( [www.asbestinfo.be](http://www.asbestinfo.be))

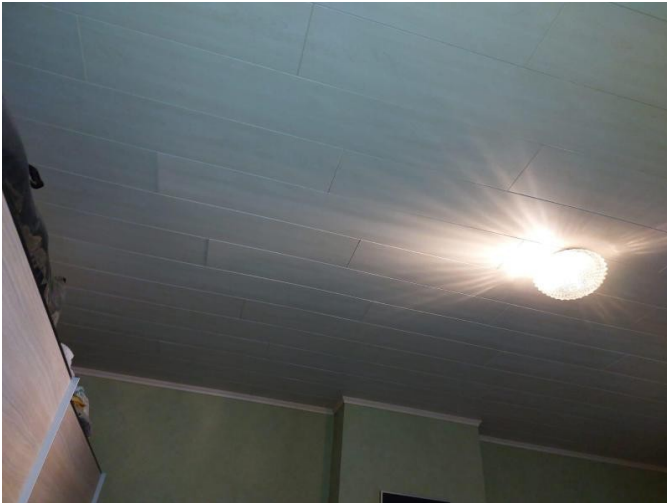
**Reden:** Het te onderzoeken materiaal situeert zich hoger dan 3,50 m te rekenen vanaf een veilige ondergrond

**Uitleg van de asbestdeskundige:** Het plat dak was bedekt met roofing en langs de binnenzijde was het plafond afgewerkt met hout, voor de materialen onder de dakbedekking te onderzoeken moet er schade worden gemaakt aan de roofing of afwerking binnenzijde.

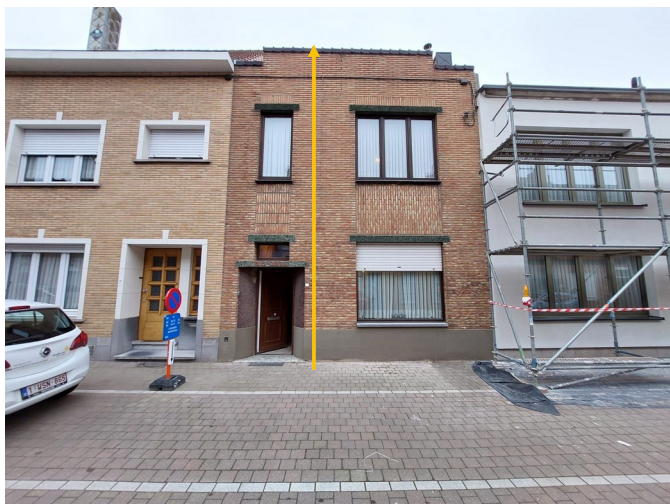
**Reden:** Het te onderzoeken materiaal situeert zich hoger dan 3,50 m te rekenen vanaf een veilige ondergrond

**Uitleg van de asbestdeskundige:** Het plat dak is niet waarneembaar vanwege de hoogte, die meer dan 3,5 meter bedraagt. Door de afwerkingsgraad aan de binnenzijde van de bovenste verdieping is het onderdak niet zichtbaar of inspecteerbaar.

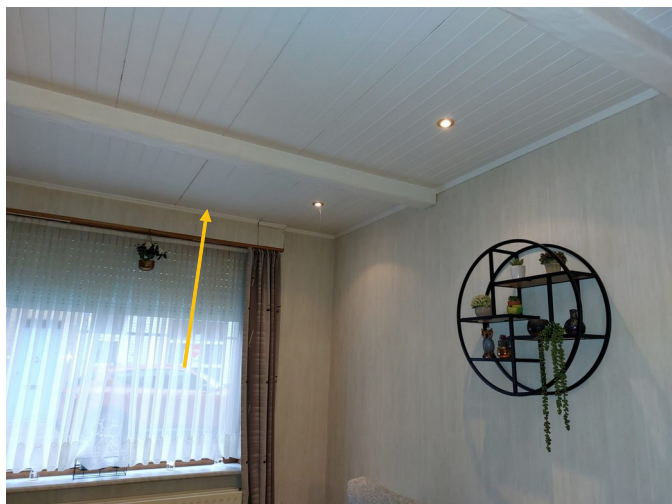
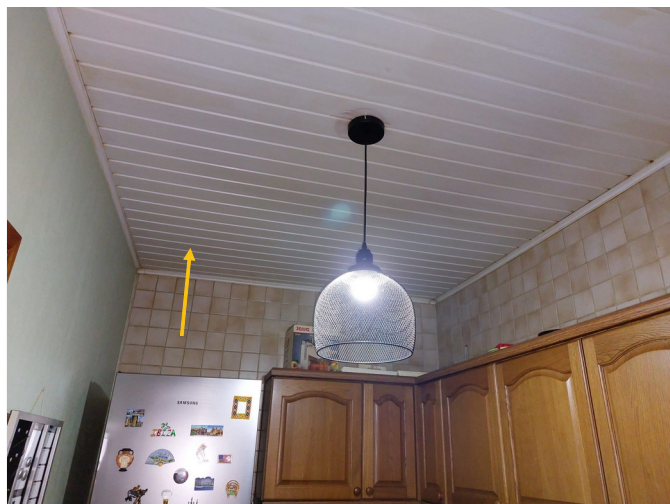
Het materiaal achter de afwerking van het plafond kon op het moment van de inspectie niet nader worden onderzocht. De toepassing kan enkel a.d.h.v. een negatief labocertificaat als asbestvrij beschouwd worden. Verder onderzoek verrichten naar de samenstelling van de toepassing tot op de drager. Dit bij renovatie en/of sloop.

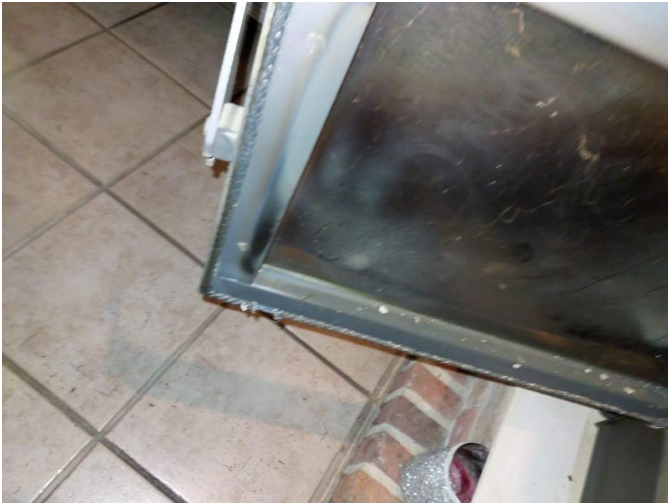
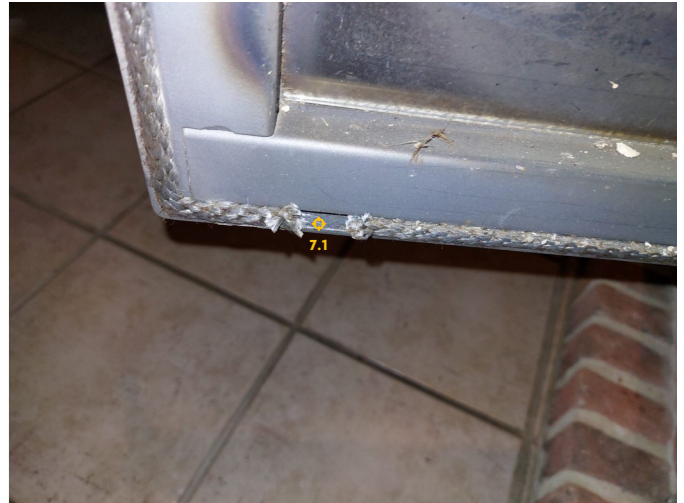
## Fiche 7: Kachel koord

Geen asbest

| # | Type | Referentie | Resultaat |
|---|---|---|---|
| 7.1 | Puntmonster | MM03 | Geen asbest |

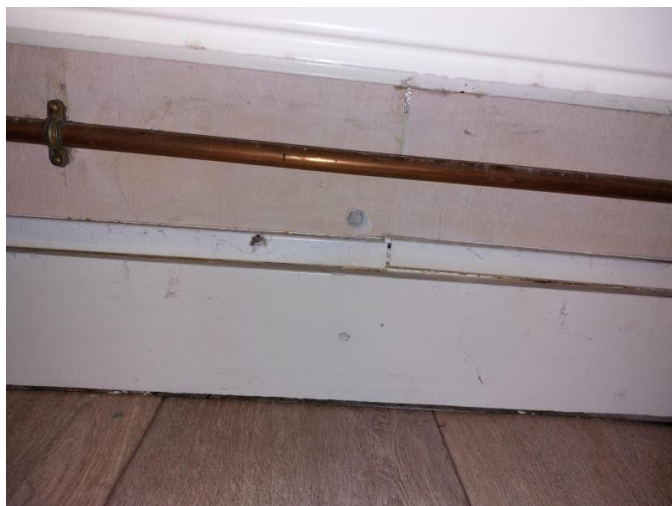
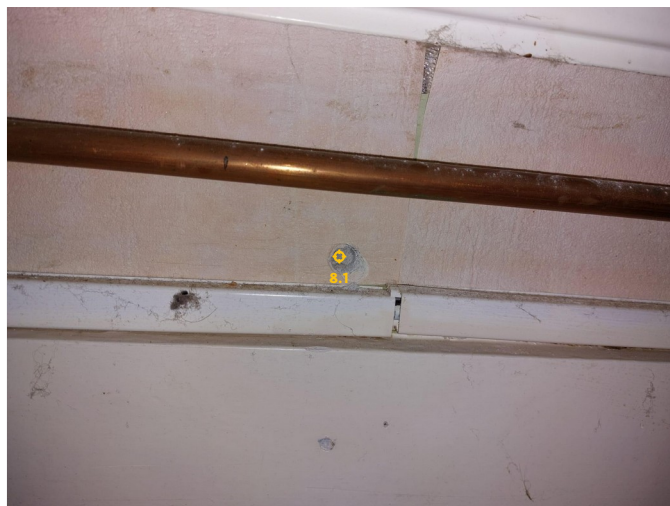
## Fiche 8: Pleisterwerk muren

Geen asbest

| # | Type | Referentie | Resultaat |
|---|---|---|---|
| 8.1 | Mengmonster | MM01 | Geen asbest |

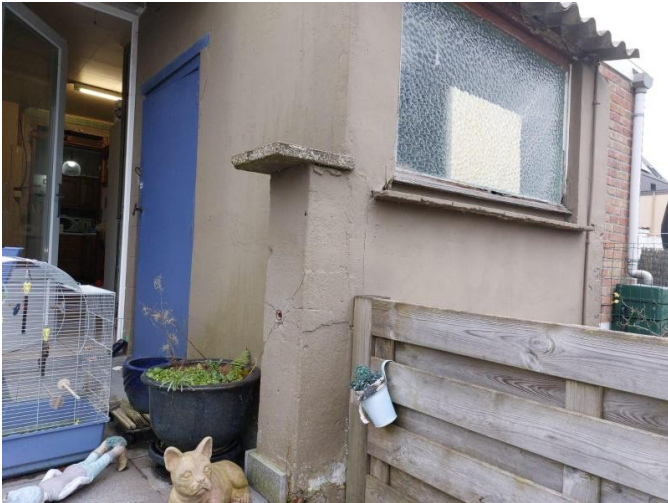
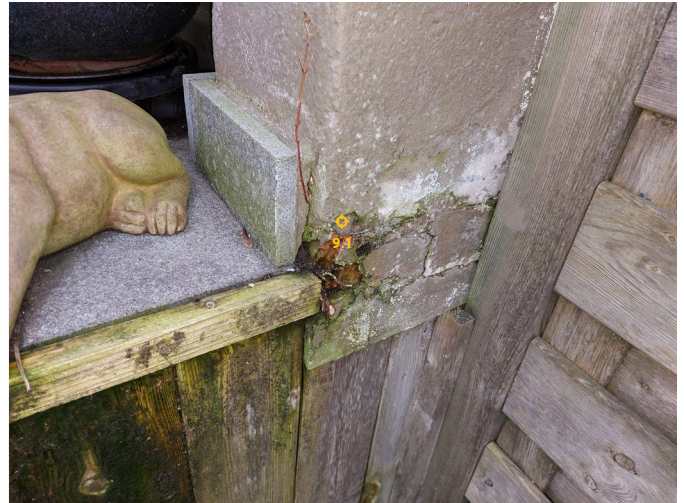
## Fiche 9: Cementering gevel

Geen asbest

| # | Type | Referentie | Resultaat |
|---|---|---|---|
| 9.1 | Puntmonster | MM04 | Geen asbest |

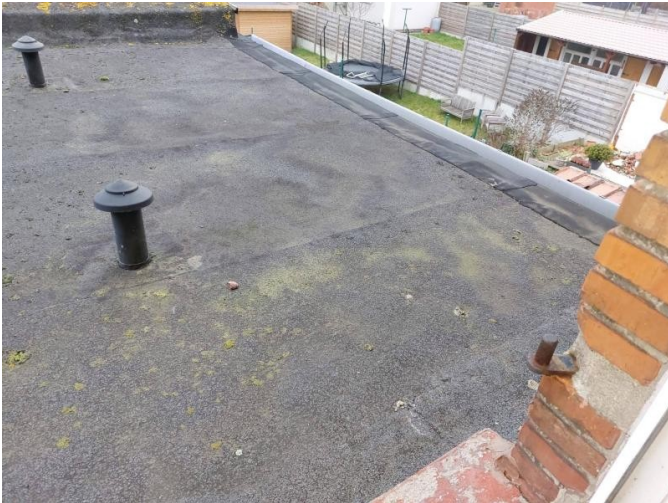
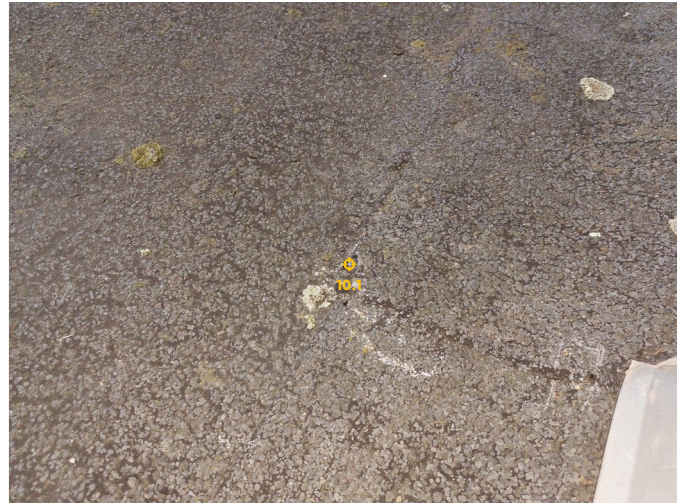
## Fiche 10: Roofing plat dak

Geen asbest

| # | Type | Referentie | Resultaat |
|---|---|---|---|
| 10.1 | Puntmonster | MM02 | Geen asbest |

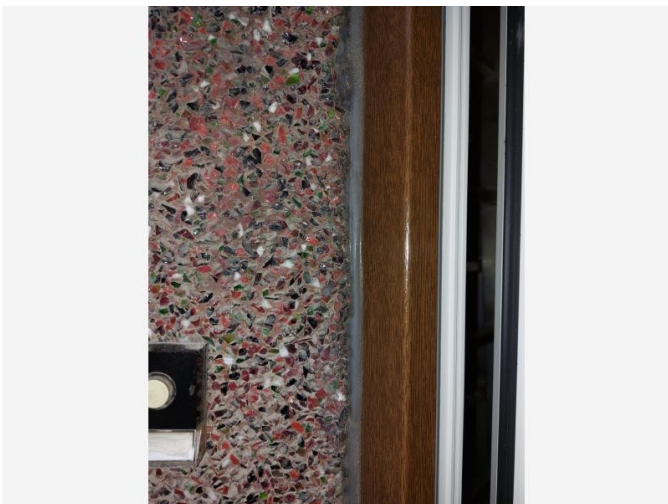
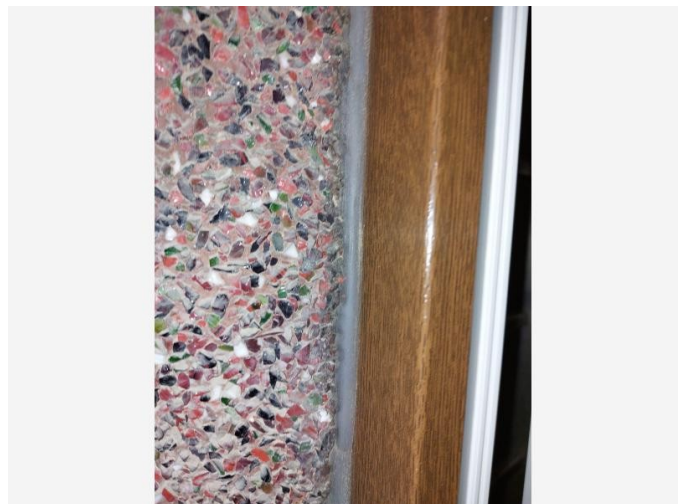
## Fiche 13: Afdichtingsmateriaal aan schrijnwerk

| Beschrijving | Notitie | Terug te vinden op plannen |
|---|---|---|
| Fiche 13: Afdichtingsmateriaal aan schrijnwerk | <p>Bij de visuele inspectie werd rond de ramen en deuren een kitafdichting aangetroffen.</p> <p>Op basis van de uiterlijk waarneembare kenmerken (kleur, glans, textuur, hechting) en de toepassingsperiode werd vastgesteld dat het gaat om een moderne siliconenkit en niet om een bitumineuze of asbesthoudende afdichting.</p> | - |
