Asbestinventarisatetest

Kruisnetstraat 2, 8450 Bredene

Attestnummer : 20251029-000410.000

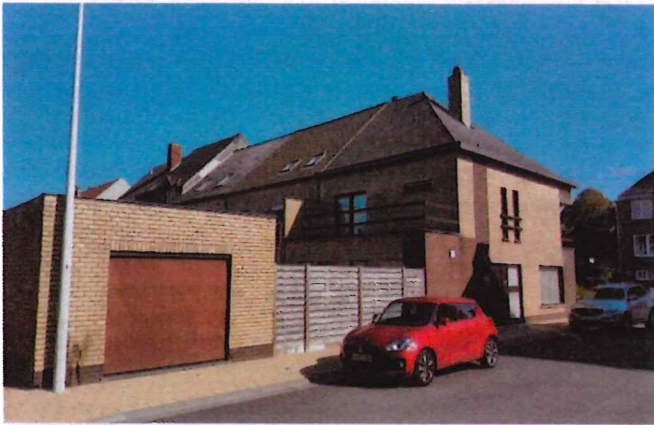
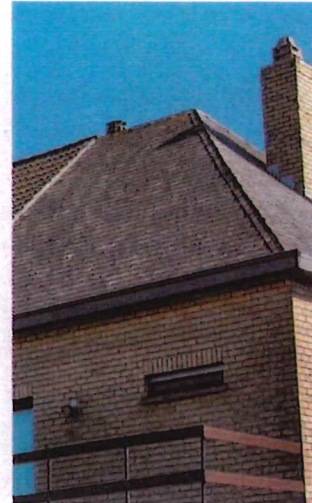
Fiche 1: dakbedekking leien

Het asbestmateriaal valt onder de mijlpaal van 2034.

Eindbeoordeling materiaalrisico	Verhoogd materiaalrisico en/of verhoogde kans op vezelvrijgave
---------------------------------	--

Gebondenheid	Categorie 1: hechtgebonden in oorsprong
Asbestsoort (vezeltype)	Crocidoliet aanwezig
Asbestconcentratie	Laag (< 50%)
Afschermingsgraad van het gehele materiaal	Geheel of deels vrij aan de buitenlucht
Toestand van het materiaal	Matig beschadigd, matig verweerd

- Verwijder dit asbestmateriaal zo snel mogelijk. Volg de toestand goed op.
- Voer bijkomende staalname(s) uit.

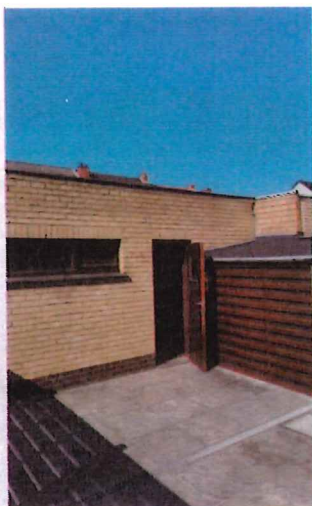
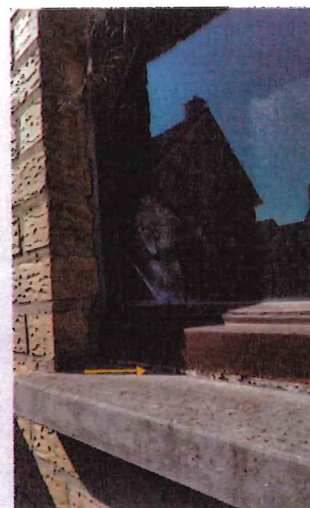
Het asbestmateriaal valt onder de mijlpaal van 2040.

Eindbeoordeling materiaalrisico	Laag materiaalrisico en/of verlaagde kans op vezelvrijgave
---------------------------------	--

Gebondenheid	Categorie 1: hechtgebonden in oorsprong
Asbestsoort (vezeltype)	Alleen chrysotiel
Asbestconcentratie	Laag (< 50%)
Afschermingsgraad van het gehele materiaal	Geheel of deels vrij aan de buitenlucht
Toestand van het materiaal	Licht beschadigd, licht verweerd. Intact calciumsilicaatmateriaal of categorie III 'gebondenheid'

#	Type	Referentie	Resultaat
2.1	Puntmonster	mastiek 1 profiel	Chrysotiel

- Zorg voor een veilig beheer. Vermijd het beschadigen van het asbestmateriaal. Controleer de toestand jaarlijks op wijzigingen.

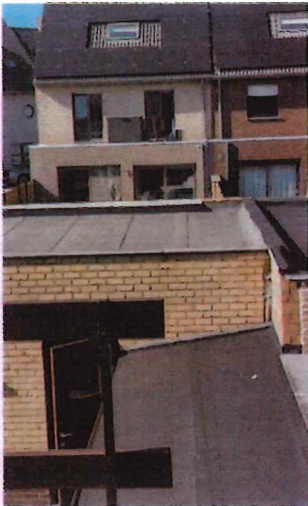
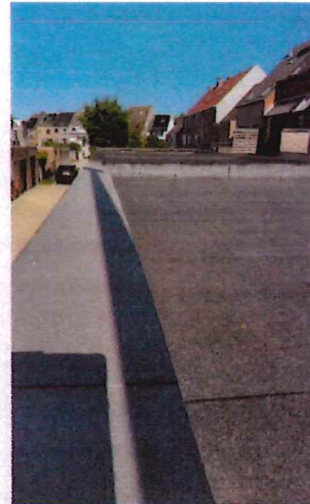
Fiche 3: dakbedekking roofing

Het asbestmateriaal valt onder de mijlpaal van 2040.

Eindbeoordeling materiaalrisico	Laag materiaalrisico en/of verlaagde kans op vezelvrijgave
---------------------------------	--

Gebondenheid	Categorie 1: hechtgebonden in oorsprong
Asbestsoort (vezeltype)	Alleen chrysotiel
Asbestconcentratie	Laag (< 50%)
Afschermingsgraad van het gehele materiaal	Geheel of deels vrij aan de buitenlucht
Toestand van het materiaal	Licht beschadigd, licht verweerd. Intact calciumsilicaatmateriaal of categorie III 'gebondenheid'

- Zorg voor een veilig beheer. Vermijd het beschadigen van het asbestmateriaal. Controleer de toestand jaarlijks op wijzigingen.
- Voer bijkomende staalname(s) uit.

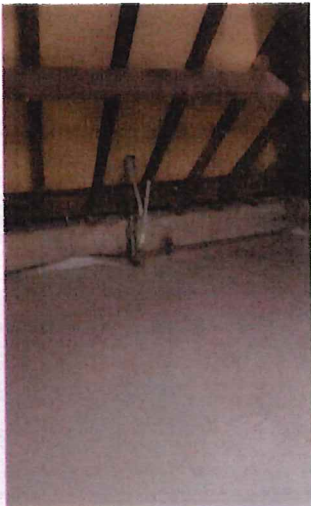
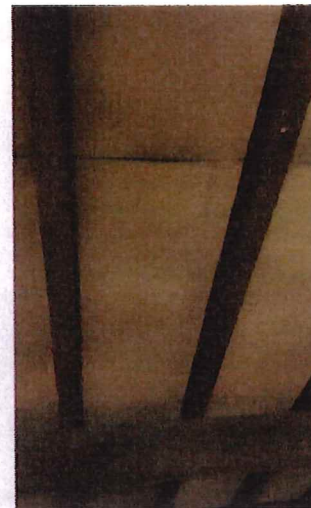
Fiche 4: onderdakplaten

Het asbestmateriaal valt onder de mijlpaal van 2040.

Eindbeoordeling materiaalrisico	Laag materiaalrisico en/of verlaagde kans op vezelvrijgave
---------------------------------	--

Gebondenheid	Categorie 1: hechtgebonden in oorsprong
Asbestsoort (vezeltype)	Alleen chrysotiel
Asbestconcentratie	Laag (< 50%)
Afschermingsgraad van het gehele materiaal	Geheel of deels (ook) vrij aan de binnenlucht
Toestand van het materiaal	Licht beschadigd, licht verweerd. Intact calciumsilicaatmateriaal of categorie III 'gebondenheid'

#	Type	Referentie	Resultaat
4.1	Puntmonster	onderdak	Chrysotiel

- Zorg voor een veilig beheer. Vermijd het beschadigen van het asbestmateriaal. Controleer de toestand jaarlijks op wijzigingen.

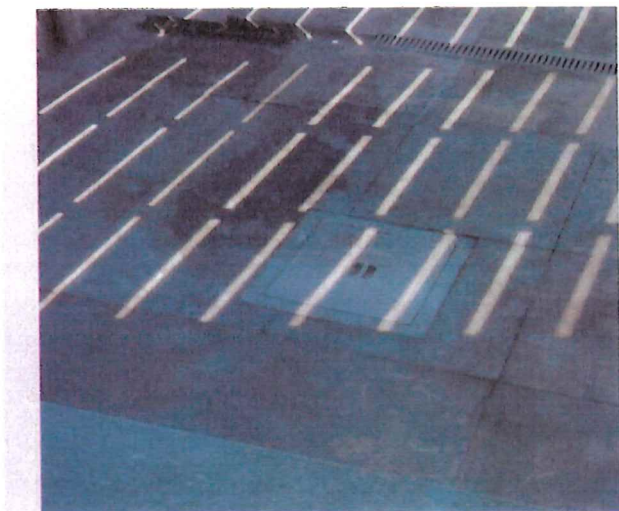
Fiche 5: afvoerbuizen ondergronds

Reden: Er is geen volledige risicobeoordeling mogelijk

Uitleg van de asbestdeskundige: De leidingen in septische put en overloop zijn bedekt met feces en er is geen volledige beoordeling mogelijk

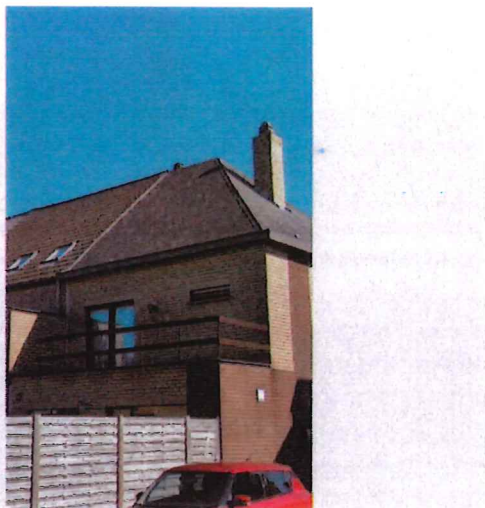
Reden: Het te onderzoeken materiaal situeert zich hoger dan 3,50 m te rekenen vanaf een veilige ondergrond

Uitleg van de asbestdeskundige: Valt niet te inspecteren binnen de onderzoeksverplichting van 3,5m hoogte vanaf veilige ondergrond.

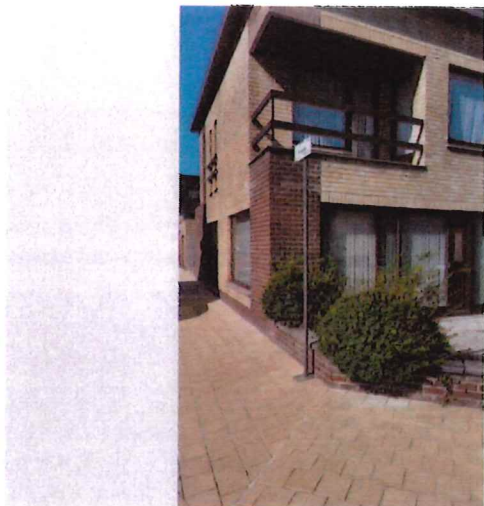
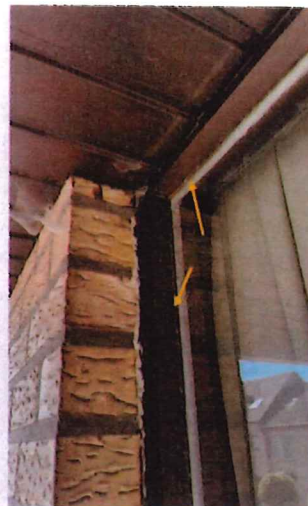
Fiche 8: Dichtingen schrijnwerk tussen glas en profiel

Geen asbest

#	Type	Referentie	Resultaat
8.1	Puntmonster	mastiek2glas	Geen asbest

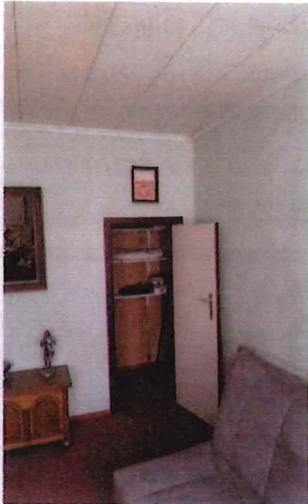
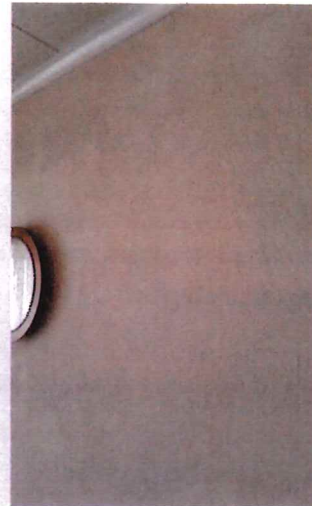
Fiche 9: pleisterwerk muren

Geen asbest

#	Type	Referentie	Resultaat
9.1	Mengmonster	muurpleister	Geen asbest

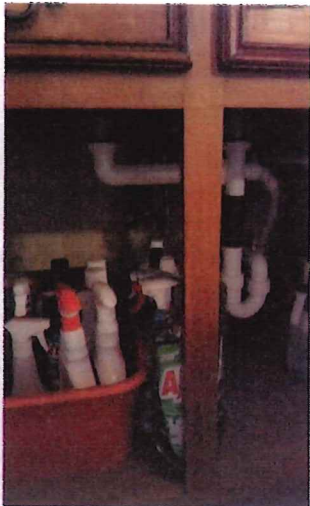
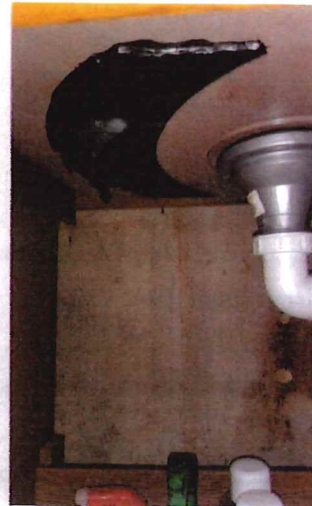
Fiche 10: antidreun mat

Geen asbest

#	Type	Referentie	Resultaat
10.1	Puntmonster	antidreun	Geen asbest

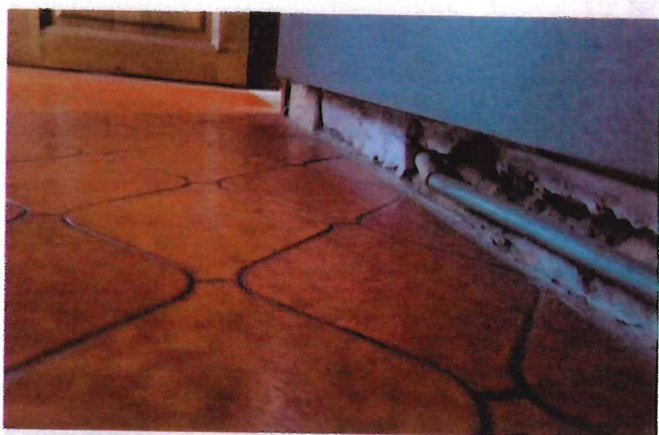
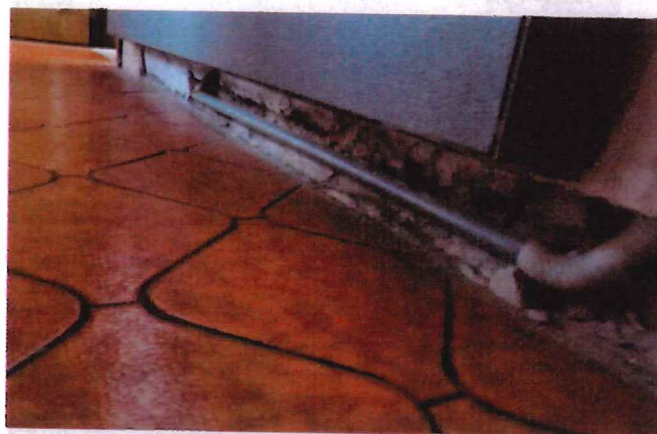
Fiche 11: tegellijm plinten

Geen asbest

#	Type	Referentie	Resultaat
11.1	Puntmonster	tegellijm plint	Geen asbest
