# Asbestinventarisatetest

Steenakker 220B, 9000 Gent

Attestnummer : **20260929-000467.000**

Uitgegeven op : **29.09.2026**

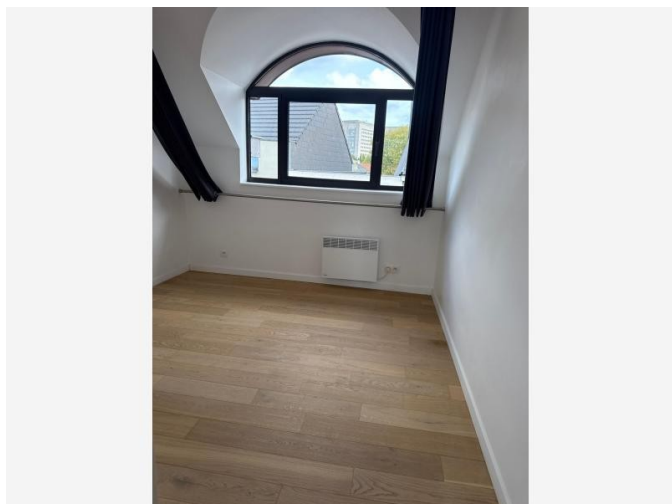
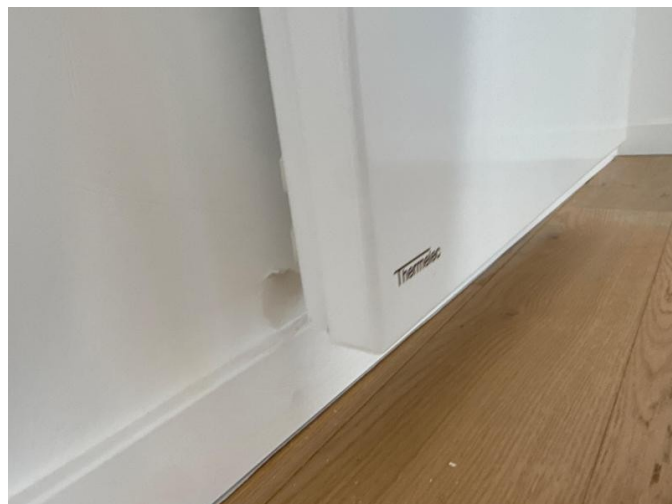
## Fiche 1: Pleisterwerk wanden

Geen asbest

| # | Type | Referentie | Resultaat |
|---|---|---|---|
| 1.1 | Mengmonster | -1 | Geen asbest |

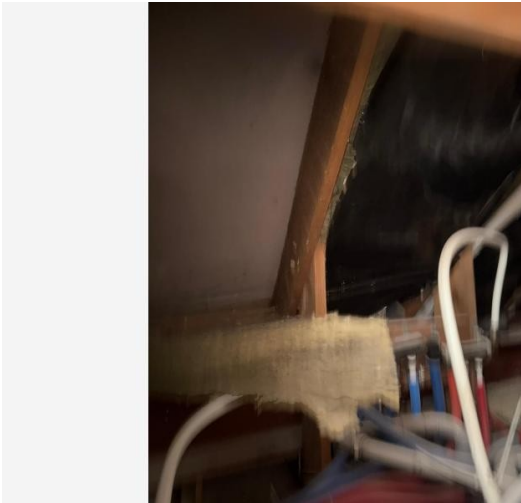
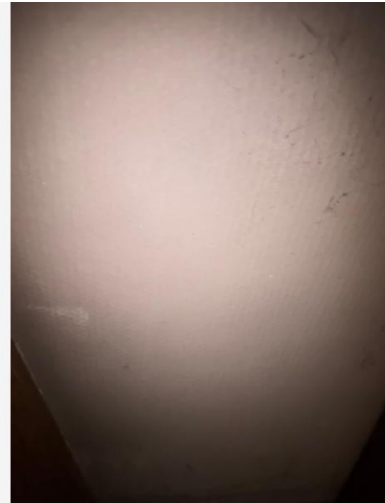
Geen asbest

| # | Type | Referentie | Resultaat |
|---|---|---|---|
| 2.1 | Puntmonster | -3 | Geen asbest |

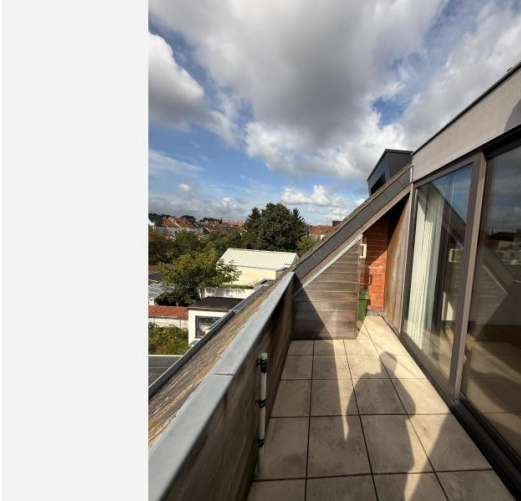
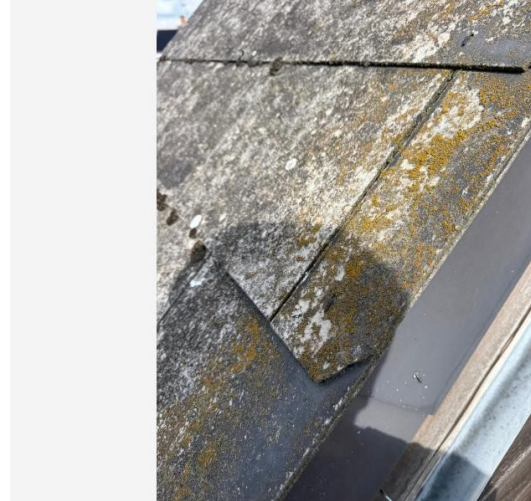
## Fiche 3: Dak bestaande uit leien

Geen asbest

| # | Type | Referentie | Resultaat |
|---|---|---|---|
| 3.1 | Puntmonster | -2 | Geen asbest |

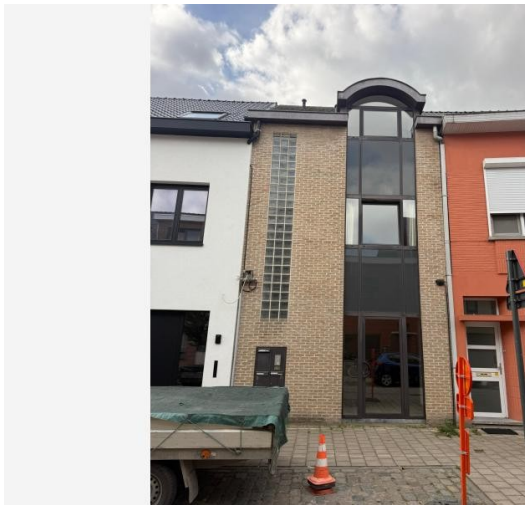
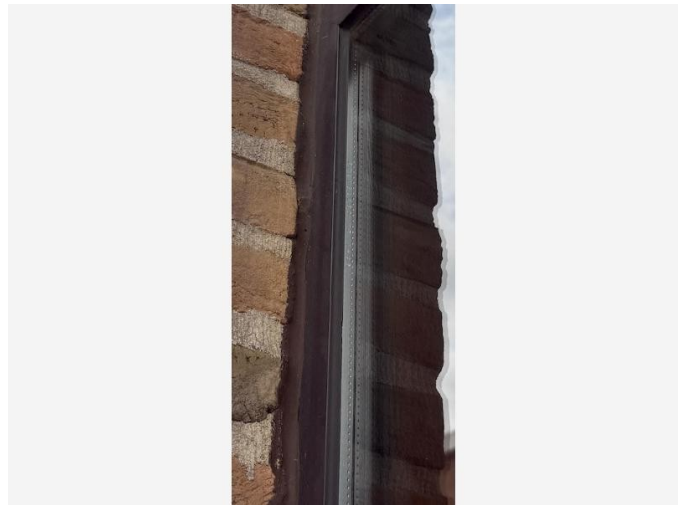
### Fiche 4: Mastiek (niet verdacht)

| Beschrijving | Notitie | Terug te vinden op plannen |
|---|---|---|
| Fiche 4: Mastiek (niet verdacht) | Geen verdachte katten aanwezig bij de beide ramen | - |
