# Asbestinventarisatetest

Koersenstraat 44, 9000 Gent

Attestnummer : 20260804-000298.000

Uitgegeven op : 04.08.2026

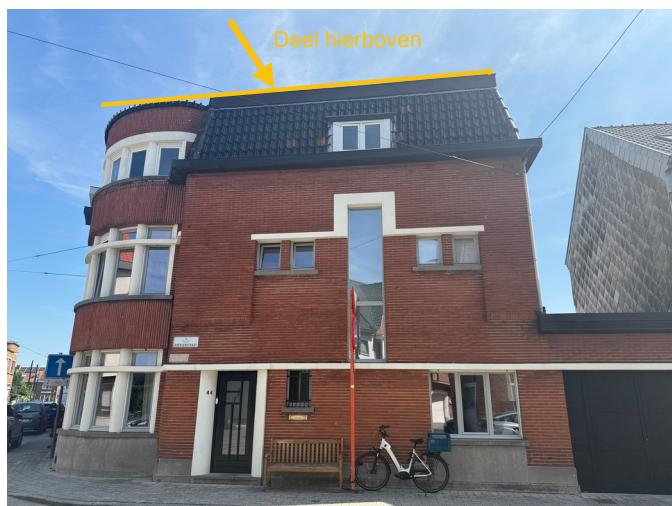
Situeringsfoto

**Reden:** Het te onderzoeken materiaal situeert zich hoger dan 3,50 m te rekenen vanaf een veilige ondergrond

**Uitleg van de asbestdeskundige:** De gebruikte toepassing(en) aan het dak kon(den) niet visueel vastgesteld worden. Dit betreft alle toepassingen die zich op of aan het dak zich bevinden.

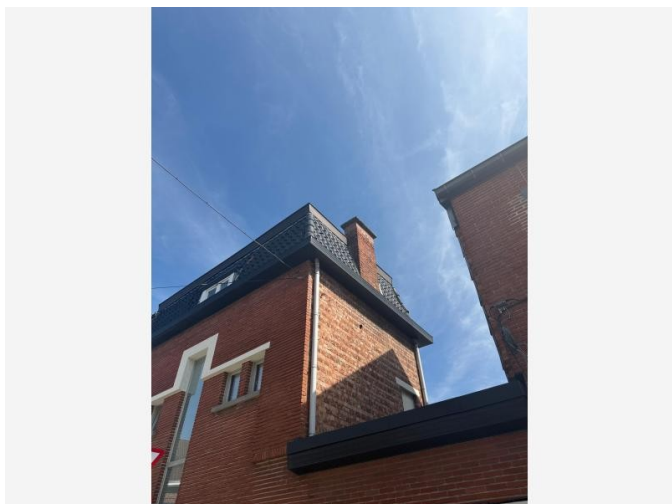
*Situeringsfoto*

**Reden:** Het te onderzoeken materiaal situeert zich hoger dan 3,50 m te rekenen vanaf een veilige ondergrond

**Uitleg van de asbestdeskundige:** De binnenkant van de schouw(en) kon(den) niet visueel worden nagekeken. De toegang van de schouw kan alleen vanaf de bovenkant gecontroleerd worden en dit is niet mogelijk binnen de onderzoeksbeperkingen van het inspectieprotocol.

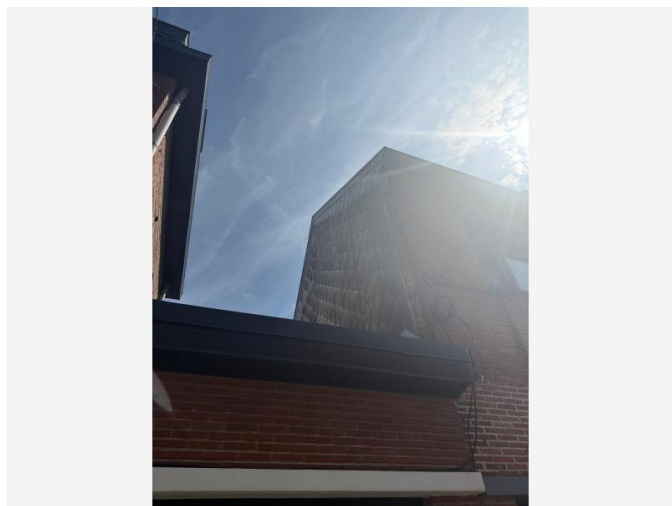
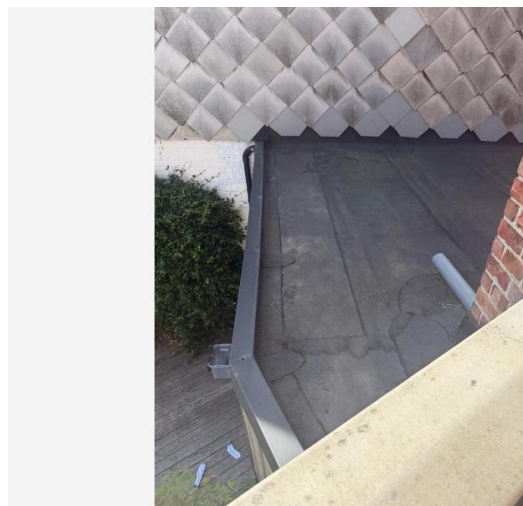
Tegen de gevel van het aanpalend gebouw zijn shingles geplaatst. Deze kunnen (indien asbesthoudend) asbestdeeltjes doen afspoelen op de roofing.

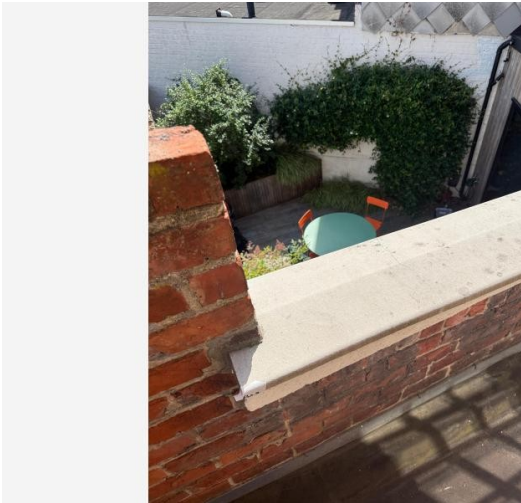
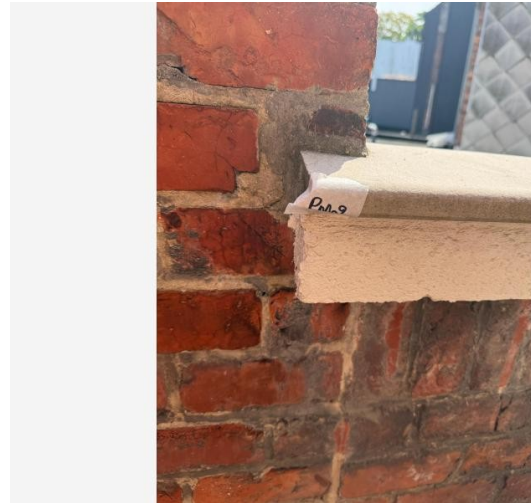
## Fiche 4: Dekstenen aan balkon

Geen asbest

| # | Type | Referentie | Resultaat |
|---|---|---|---|
| 4.1 | Puntmonster | PM02 | Geen asbest |

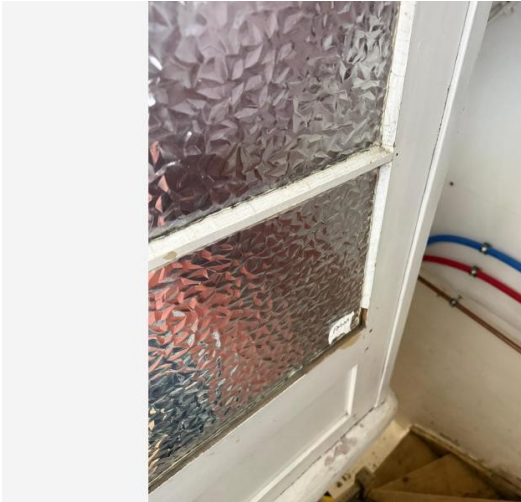
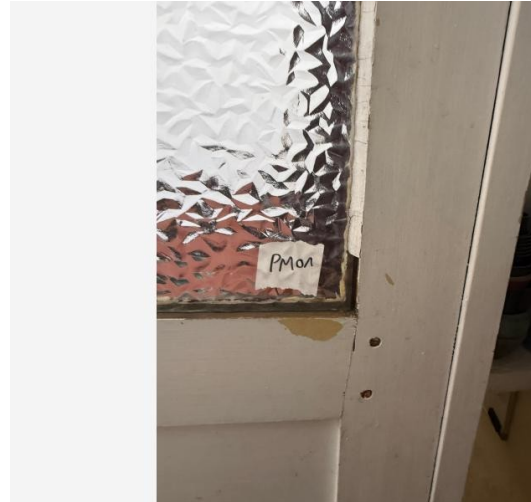
## Fiche 5: Mastiek (oud) schrijnwerk glas trap en deur balkon.

Geen asbest

| # | Type | Referentie | Resultaat |
|---|---|---|---|
| 5.1 | Puntmonster | PM01 | Geen asbest |

| Opmerking | Al het oude schrijnwerk dat mastiek bevat die (half)hard is geworden is verdacht. Het betreft een ruwe schatting van de hoeveelheid.(zowel mastiek tussen raam/kader als tussen kader/gevel). |

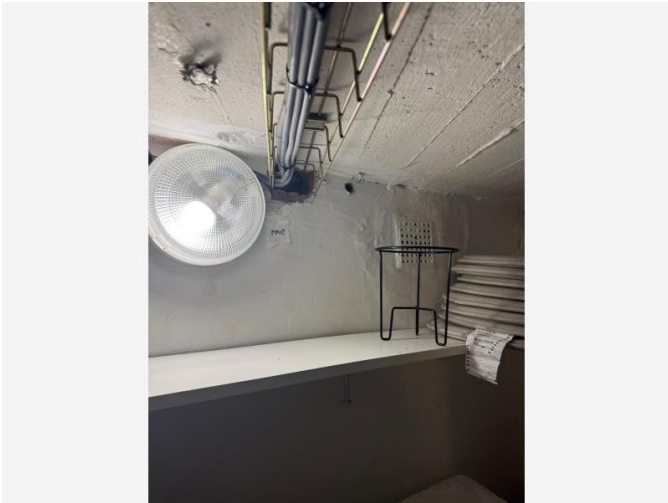
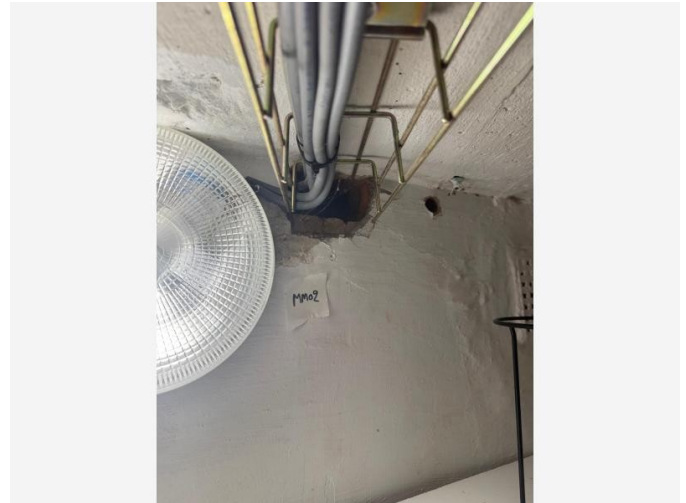
## Fiche 6: Cementlaag in kelder

Geen asbest

| # | Type | Referentie | Resultaat |
|---|---|---|---|
| 6.1 | Mengmonster | MM02 | Geen asbest |

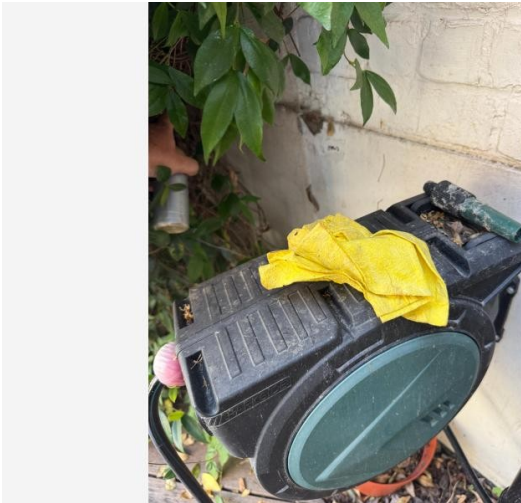
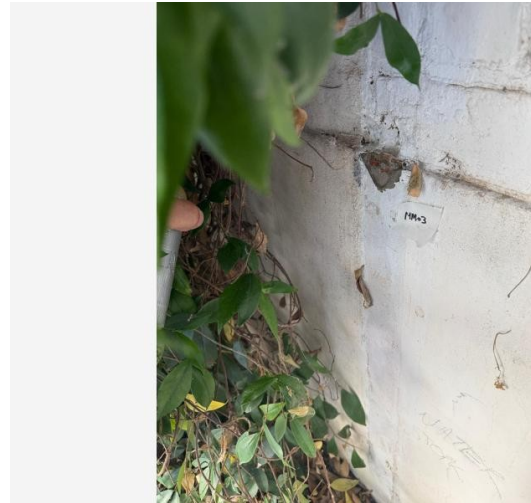
## Fiche 7: Cementlaag buiten (Koer)

Geen asbest

| # | Type | Referentie | Resultaat |
|---|---|---|---|
| 7.1 | Mengmonster | MM03 | Geen asbest |

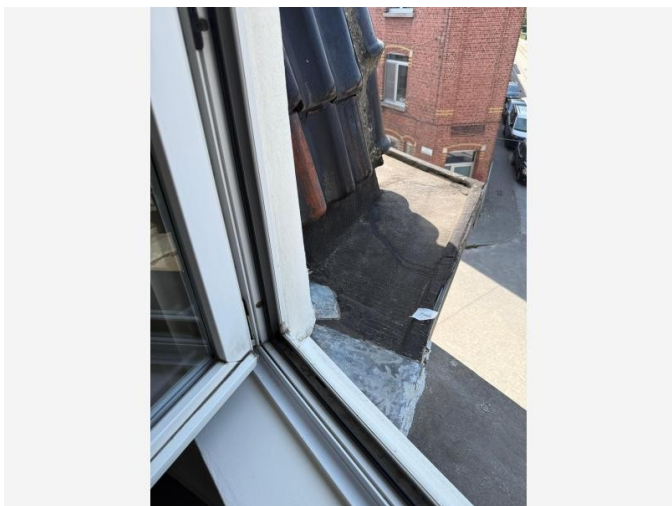
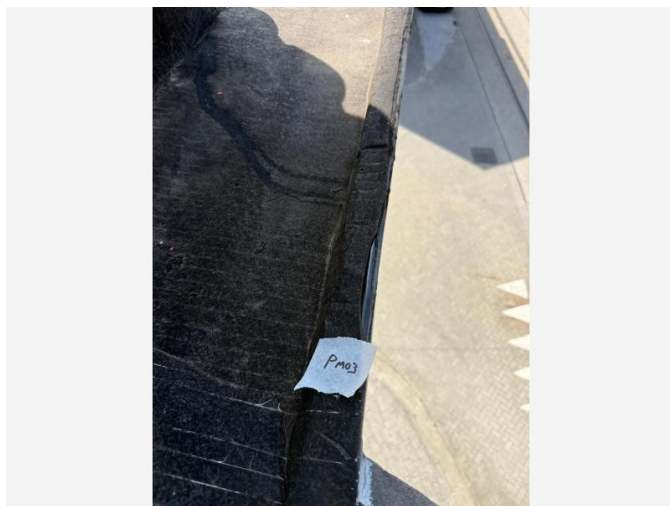
## Fiche 8: Roofing op balkon en dakgoot

Geen asbest

| # | Type | Referentie | Resultaat |
|---|---|---|---|
| 8.1 | Puntmonster | PM03 | Geen asbest |

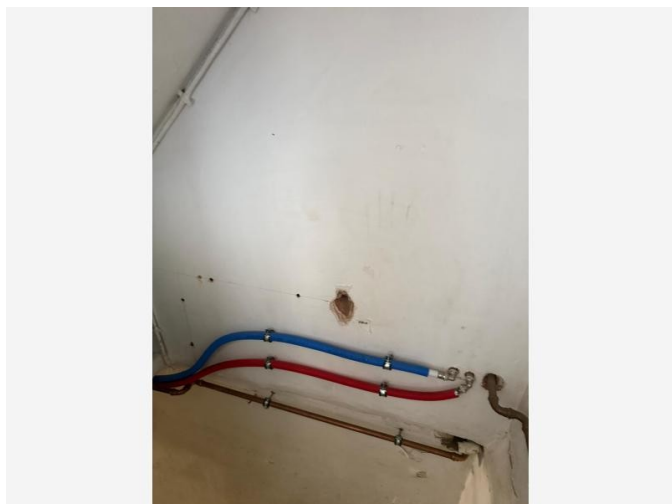
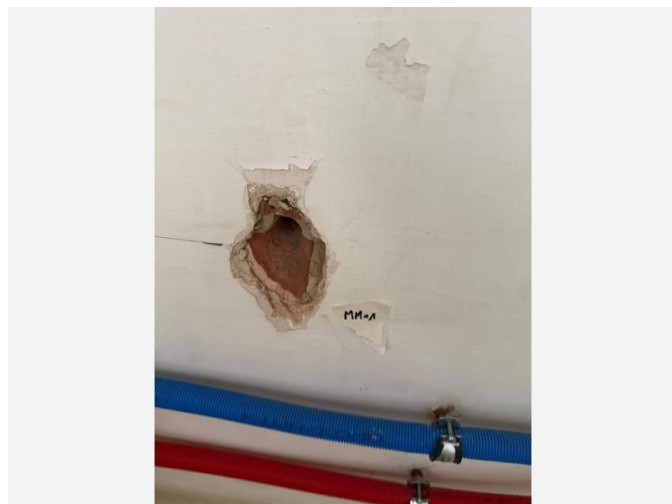
## Fiche 9: Pleisterwerk aan muren

Geen asbest

| # | Type | Referentie | Resultaat |
|---|---|---|---|
| 9.1 | Mengmonster | MM01 | Geen asbest |

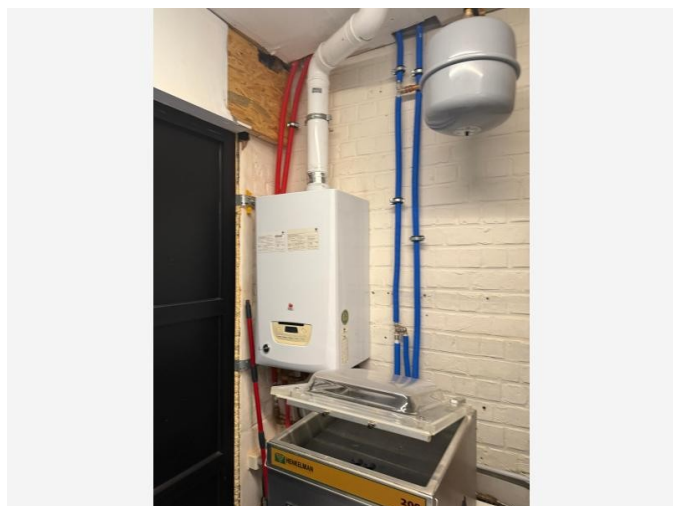
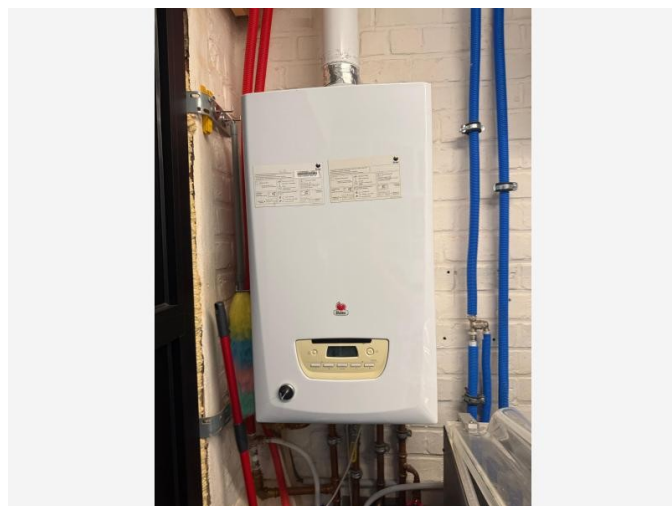
### Fiche 10: CV ketel na 2001

| Beschrijving | Notitie | Terug te vinden op plannen |
|---|---|---|
| Fiche 10: CV ketel na 2001 | De cv-ketel is van na 2001 en bevat dus geen asbestverdachte toepassingen. | - |

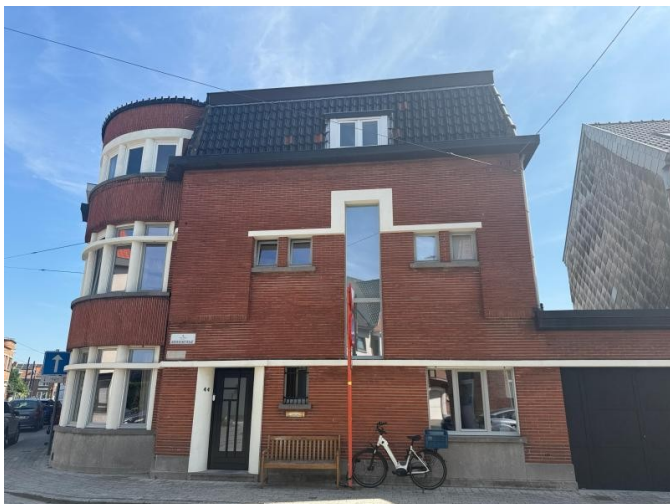
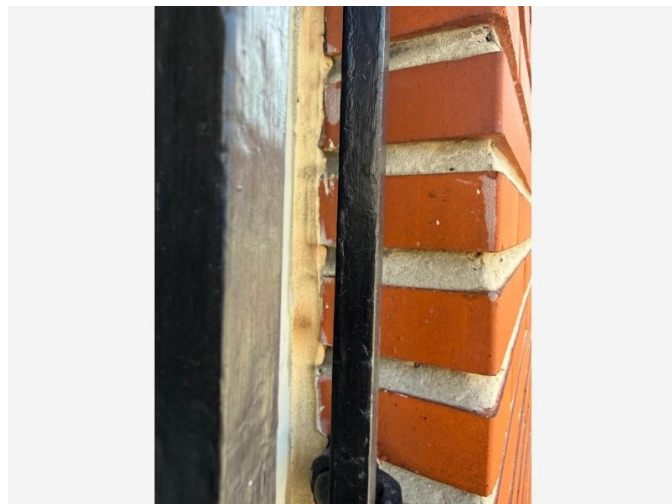
## Fiche 11: Siliconen aan ramen en/of deuren

| Beschrijving | Notitie | Terug te vinden op plannen |
|---|---|---|
| Fiche 11: Siliconen aan ramen en/of deuren | Al de ramen en/of deuren zijn opgespoten met siliconen die niet verdacht zijn. | - |

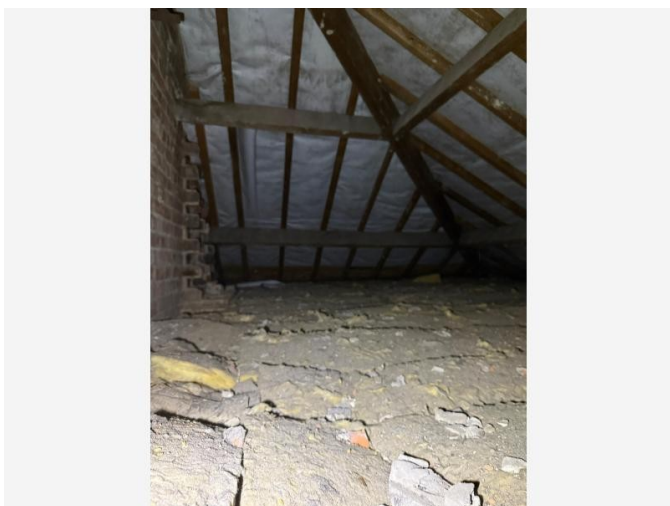
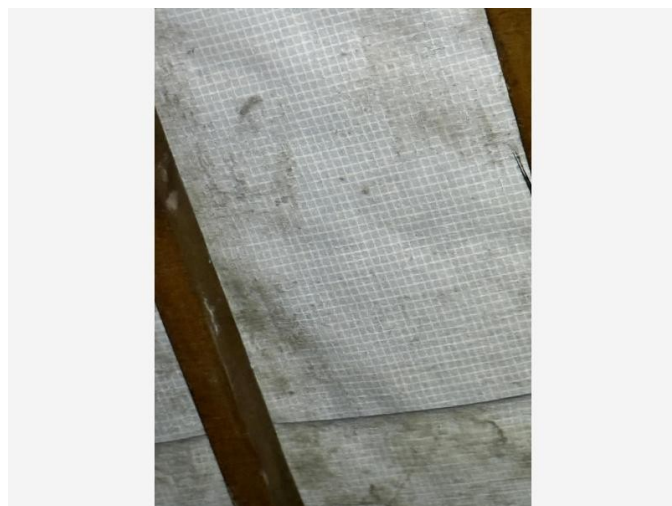
## Fiche 12: Onderdak

| Beschrijving | Notitie | Terug te vinden op plannen |
|---|---|---|
| Fiche 12: Onderdak | Het aanwezige onderdak is niet asbestverdacht. | - |

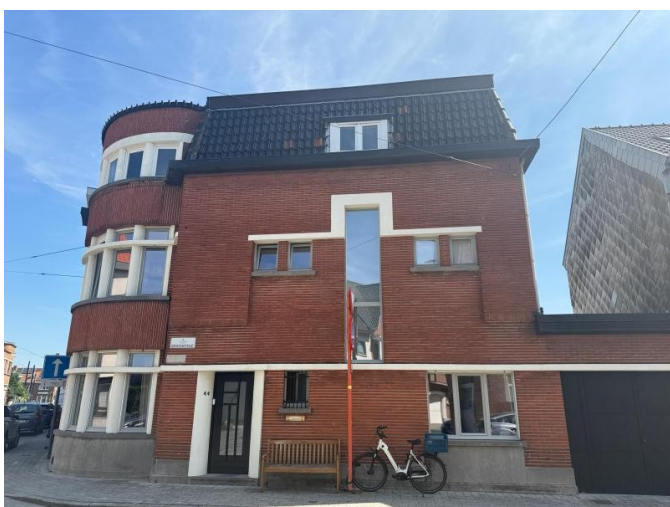
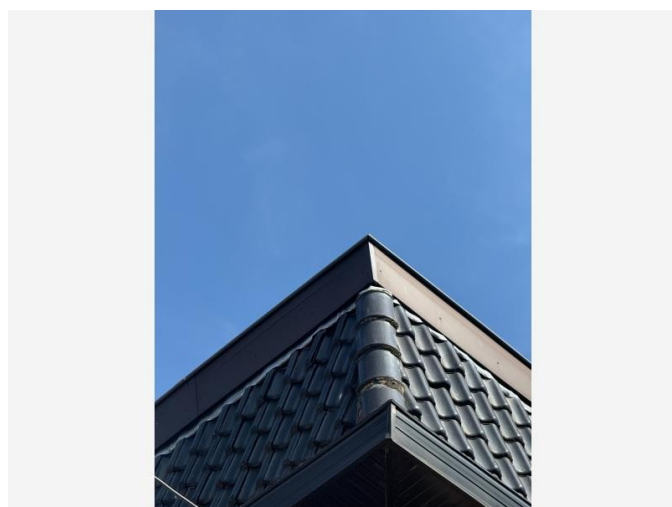
## Fiche 13: Dakbedekking niet verdacht

| Beschrijving | Notitie | Terug te vinden op plannen |
|---|---|---|
| Fiche 13: Dakbedekking niet verdacht | Dakbedekking plat dak boven berging/multifunctionele ruimte: Roofing geplaatst in 2024<br><br>Dakbedekking woning: Pannen. Deel van het dak niet zichtbaar zie fiche Dak en daktoepassingen niet zichtbaar. | - |

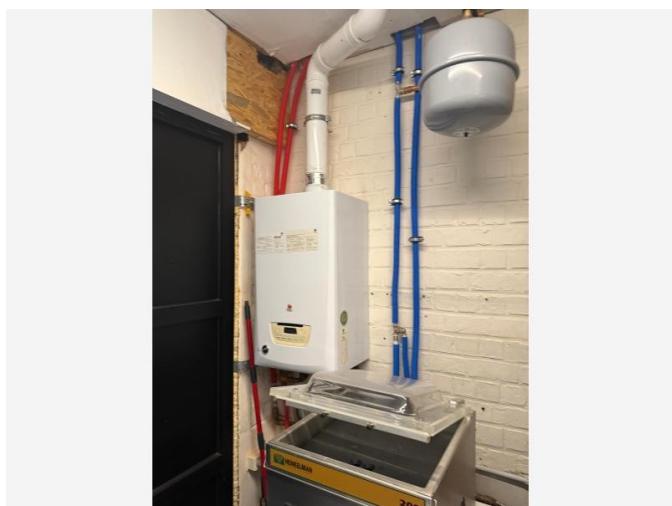
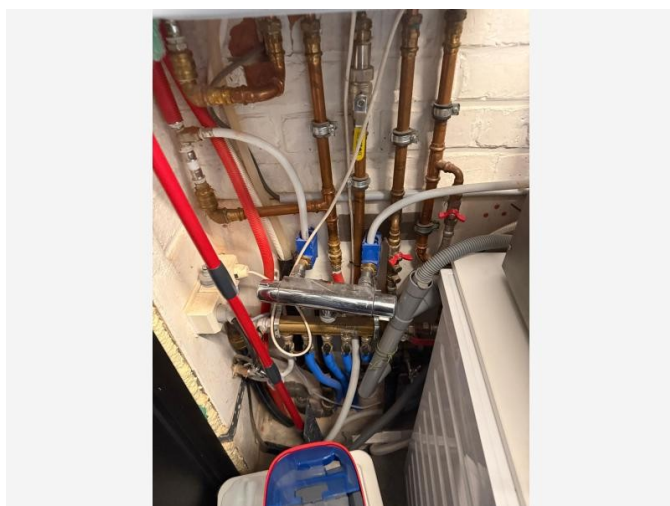
### Fiche 15: Leidingisolatie niet aanwezig

| Beschrijving | Notitie | Terug te vinden op plannen |
|---|---|---|
| Fiche 15: Leidingisolatie niet aanwezig | Er is geen isolatiemateriaal rond de leidingen aangebracht. | - |

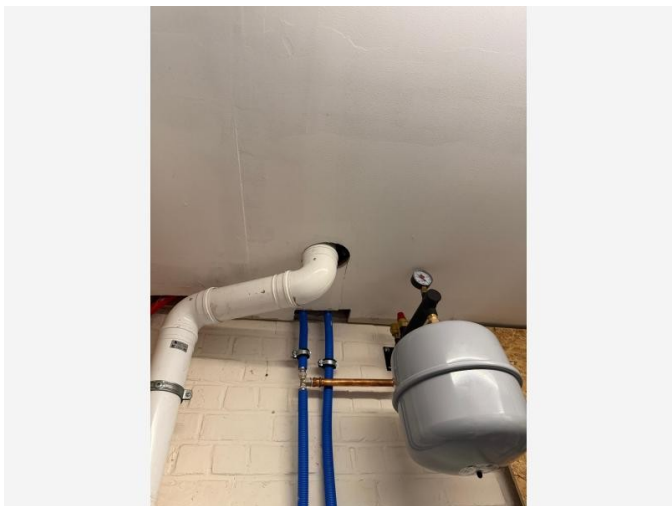
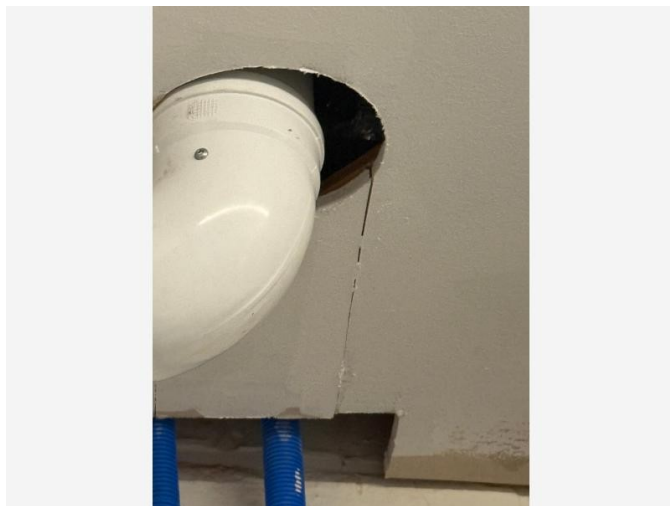
## Fiche 16: Geen pleisterwerk aan plafonds

| Beschrijving | Notitie | Terug te vinden op plannen |
|---|---|---|
| Fiche 16: Geen pleisterwerk aan plafonds | - | - |
