Asbestinventarisatetest

Einde Were 93, 9000 Gent

Attestnummer : 20260411-000126.000

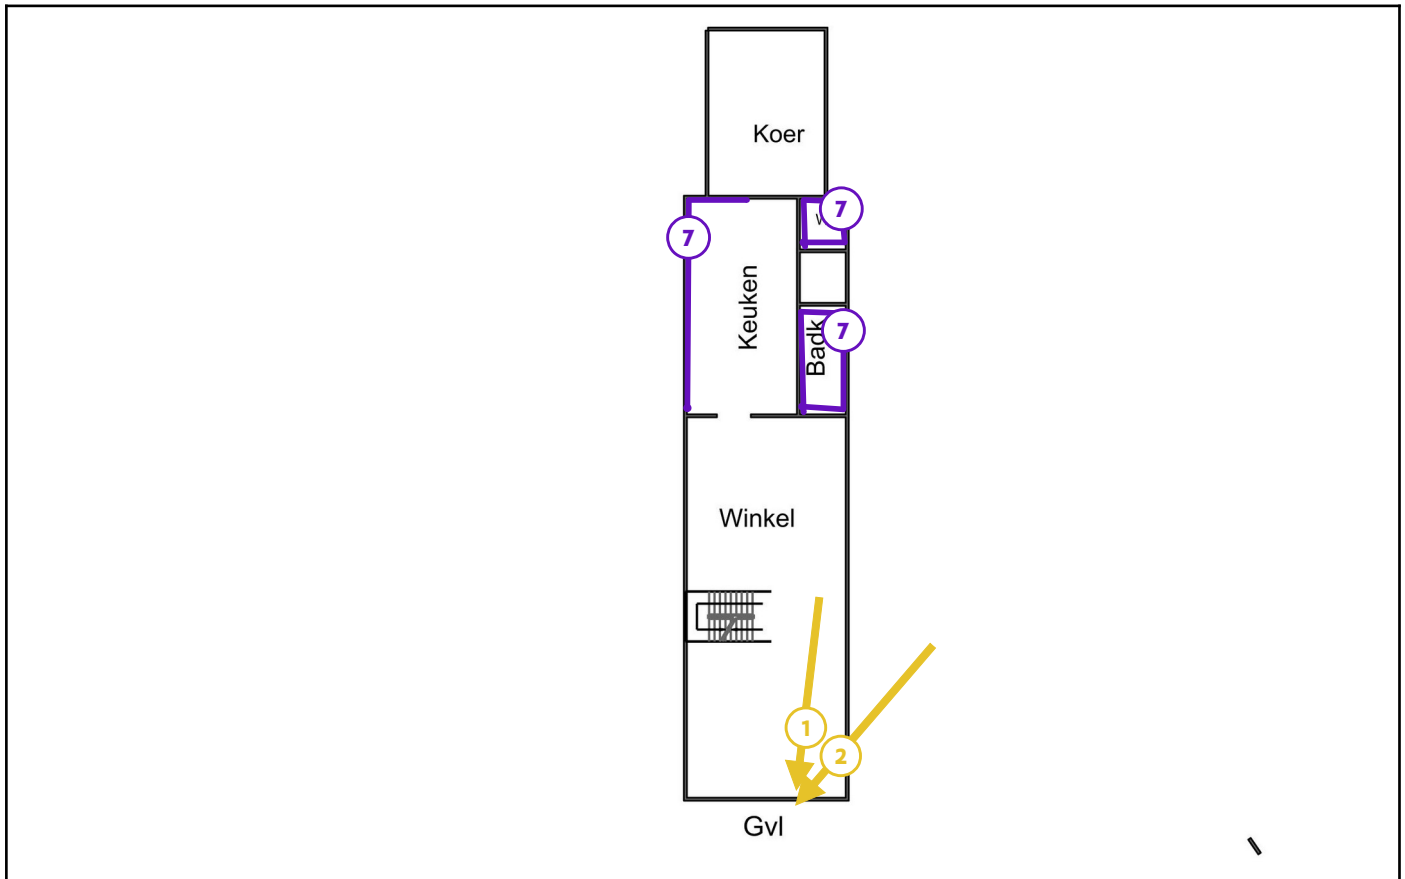
Plan 1.5: Schema woning gvl

Beschrijving	Type	Actie
1. Bakeliet electra verdeelkasten en zekeringkasten.	Asbestmateriaal	Zorgvuldig beheren
2. Bakeliet elektriciteitskast netbeheerder	Asbestmateriaal	Zorgvuldig beheren
7. Lijm achter faiancetegels.	Advies	-

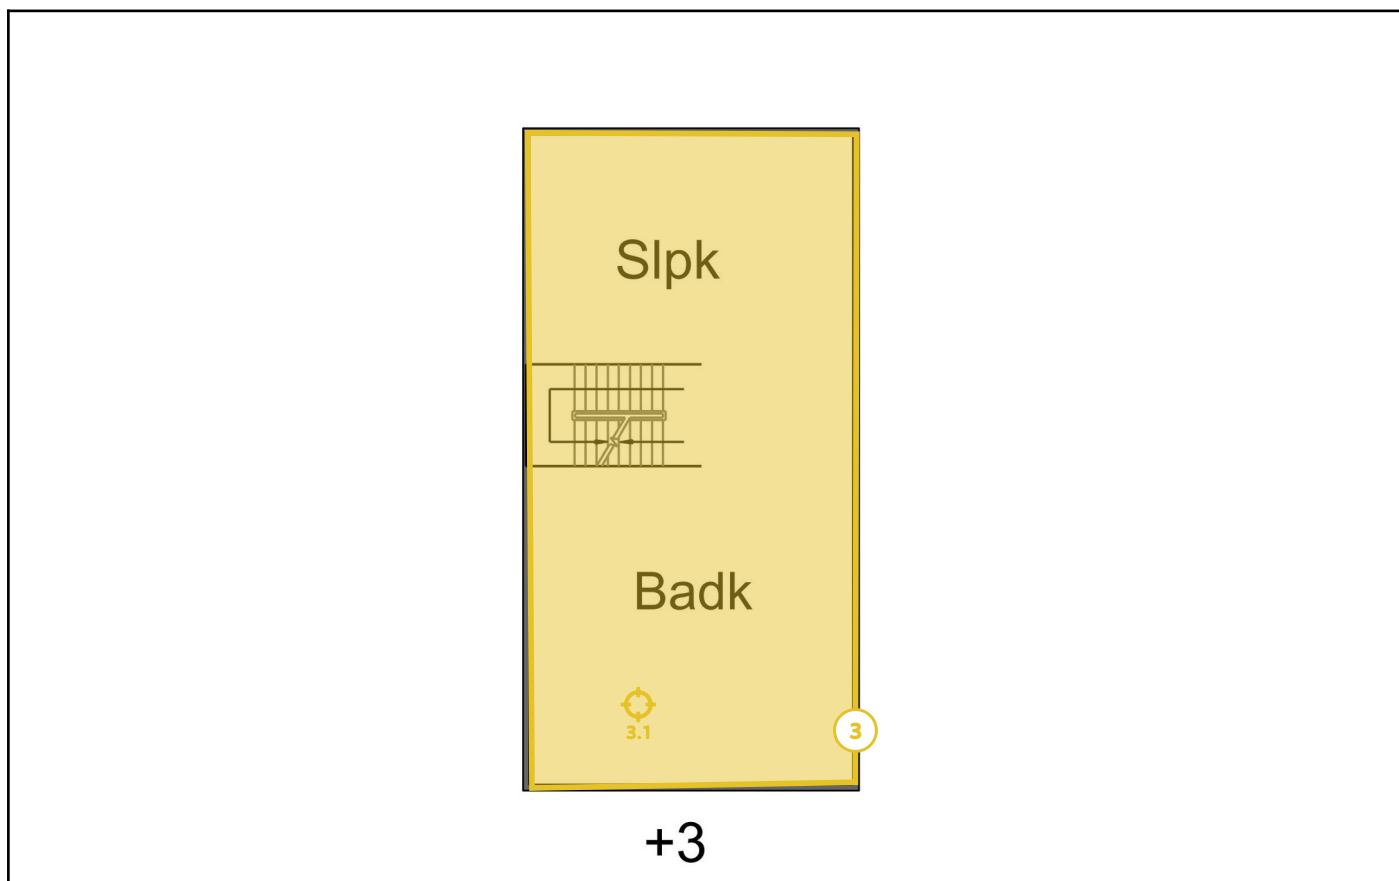
Plan 1.6: Schema woning +3

Beschrijving	Type	Actie
3. Onderdak	Asbestmateriaal	Zorgvuldig beheren
3.1 Code: 601	Puntmonster	-

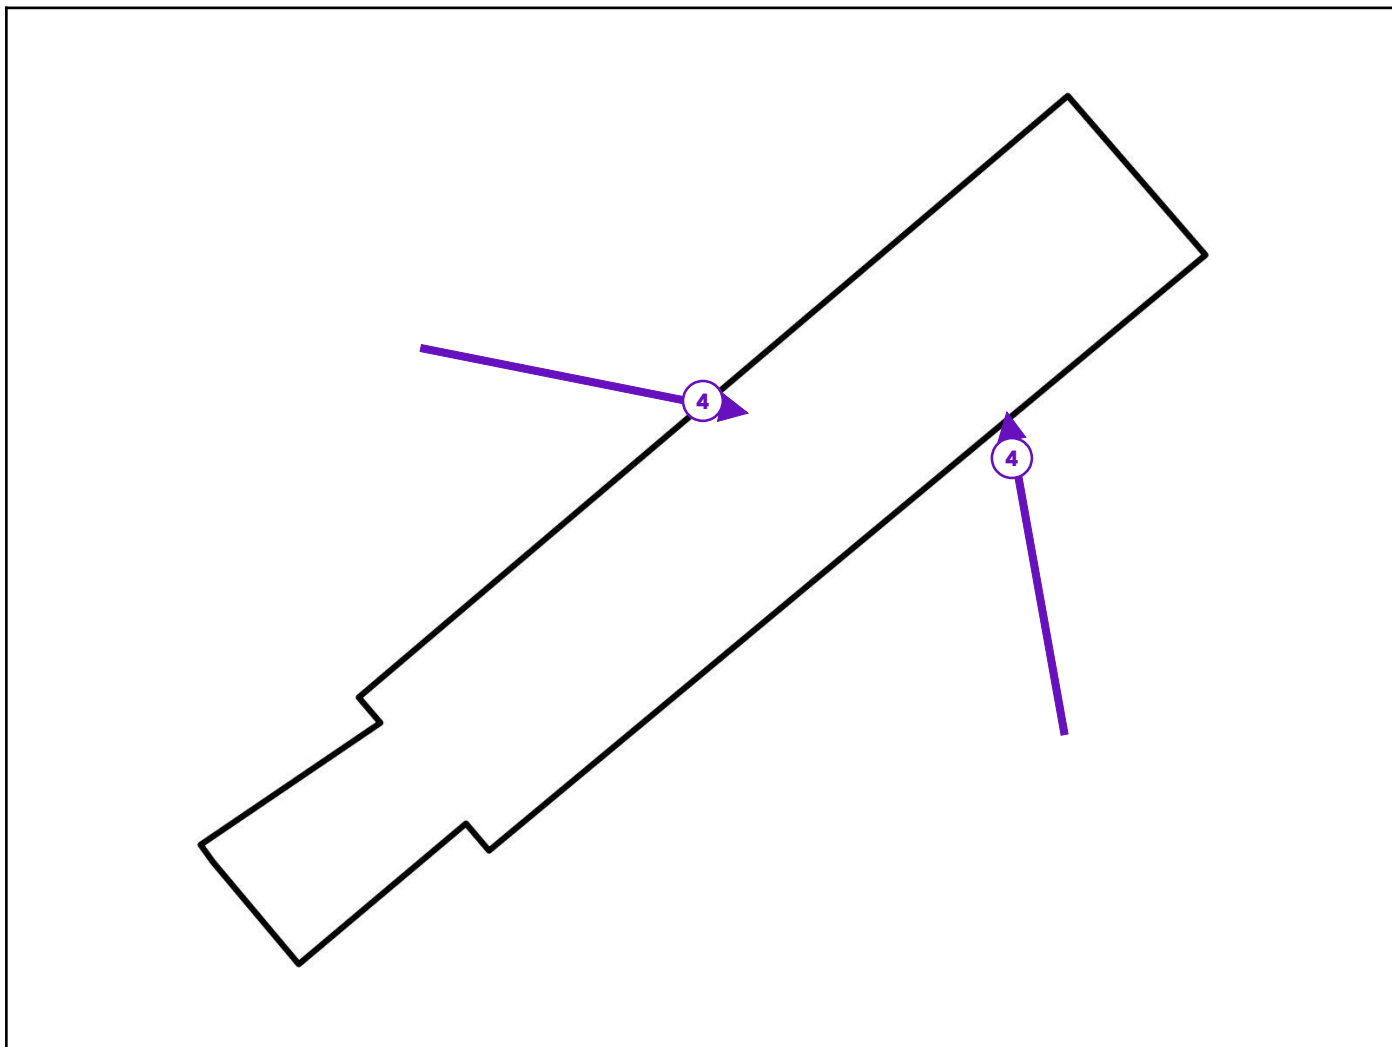
Plan 1.13: Schema dakplan woning

Beschrijving	Type	Actie
4. Schouw niet inspecteerbaar	Beperking	-

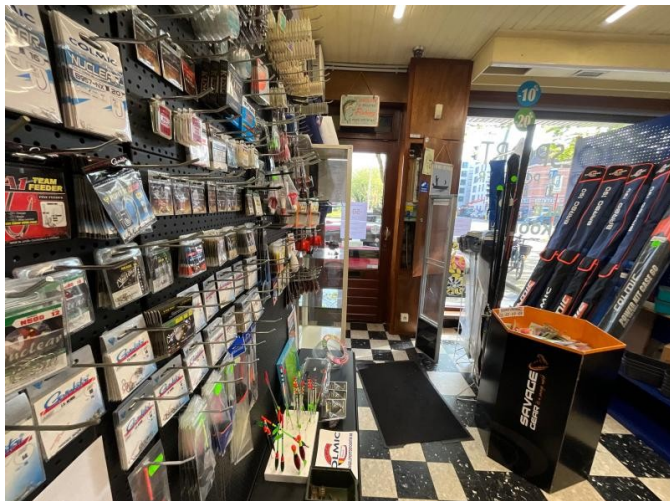
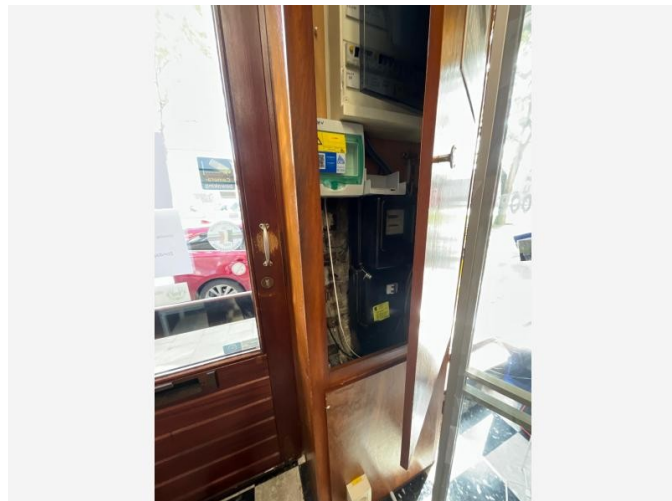
Fiche 1: Bakeliet electra verdeeldozen en zekeringkasten.

Het asbestmateriaal valt onder de mijlpaal van 2040.

Eindbeoordeling materiaalrisico	Laag materiaalrisico en/of verlaagde kans op vezelvrijgave
---------------------------------	--

Gebondenheid	Categorie 1: hechtgebonden in oorsprong
Asbestsoort (vezeltype)	Crocidoliet aanwezig
Asbestconcentratie	Laag (< 50%)
Afschermingsgraad van het gehele materiaal	Geheel of deels vrij aan de binnenlucht, maar geen contact met binnenluchtstromen
Toestand van het materiaal	Onbeschadigd, niet verweerd

- Zorg voor een veilig beheer. Vermijd het beschadigen van het asbestmateriaal. Controleer de toestand jaarlijks op wijzigingen.
- Voer bijkomende staalname(s) uit.

- Eenvoudige handelingen: mag via doe-het-zelf of door werknemer(s) met opleidingsattest eenvoudige handelingen
Indien u dit als doe-het-zelver wenst te verwijderen dient u de nodige voorzorgsmaatregelen te nemen:
Informeer u op voorhand bij uw plaatselijk recyclagepark welke maatregelen u kunt treffen voor een veilig transport en afgave of ophaling van de asbesttoepassing. De meeste recyclageparken hebben specifieke zakken en beschermkledij ter beschikking.

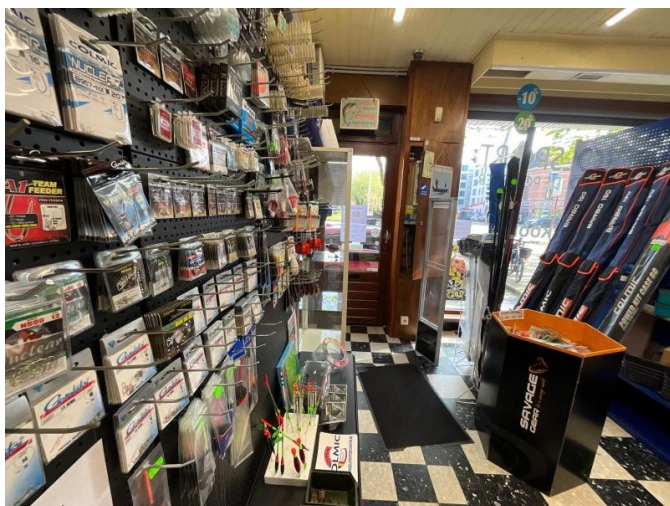
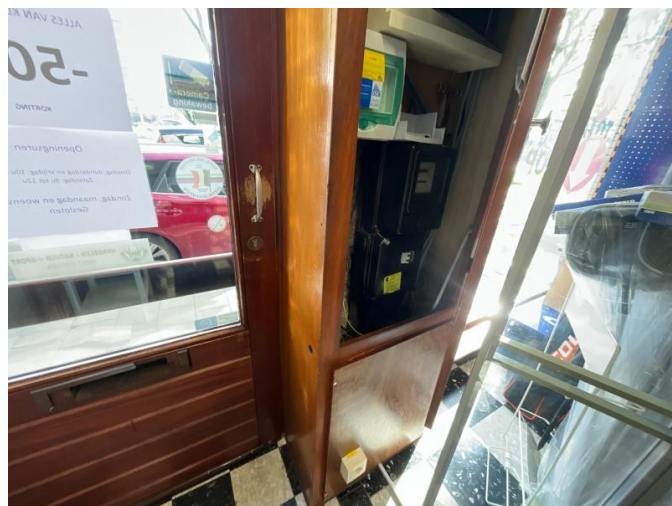
Het asbestmateriaal valt onder de mijlpaal van 2040.

Eindbeoordeling materiaalrisico	Laag materiaalrisico en/of verlaagde kans op vezelvrijgave
---------------------------------	--

Gebondenheid	Categorie 1: hechtgebonden in oorsprong
Asbestsoort (vezeltype)	Crocidoliet aanwezig
Asbestconcentratie	Laag (< 50%)
Afschermingsgraad van het gehele materiaal	Geheel of deels vrij aan de binnenlucht, maar geen contact met binnenluchtstromen
Toestand van het materiaal	Onbeschadigd, niet verweerd

Beschrijving	Bakeliet elektriciteitskast netbeheerder
Omgeving	Binnen
Primaire drager	Communicatie en elektrische infrastructuur en uitrusting
Asbestmateriaal	Plaat, paneel, tablet - Type Bakeliet
Bindmiddel van asbestmateriaal	Kunststof of -hars
Gebondenheid op basis van bindmiddel	Hecht
Hoeveelheid (oppervlakte - dikte - aantal)	<ul style="list-style-type: none">• 0,20 m² - 2,00 cm - 1 stuk
Totaal volume	0,004 m ³
Eenvoudig bereikbaar	Ja
Bevestigingswijze	<ul style="list-style-type: none">• Geschroefd
Identificatiemethode	<p>De asbestdeskundige beoordeelt het materiaal als asbestverdacht en dus asbesthoudend, en dit zonder monstername.</p> <p>Motivatie: Er is een onderzoeksbepanking die monstername verhindert.</p>
Destructieve handeling voor identificatie	Nee

- Zorg voor een veilig beheer. Vermijd het beschadigen van het asbestmateriaal. Controleer de toestand jaarlijks op wijzigingen.
- Voer bijkomende staalname(s) uit.

- Eenvoudige handelingen: mag via doe-het-zelf of door werknemer(s) met opleidingsattest eenvoudige handelingen
Deze toepassing mag enkel door de netbeheerder worden verwijderd.

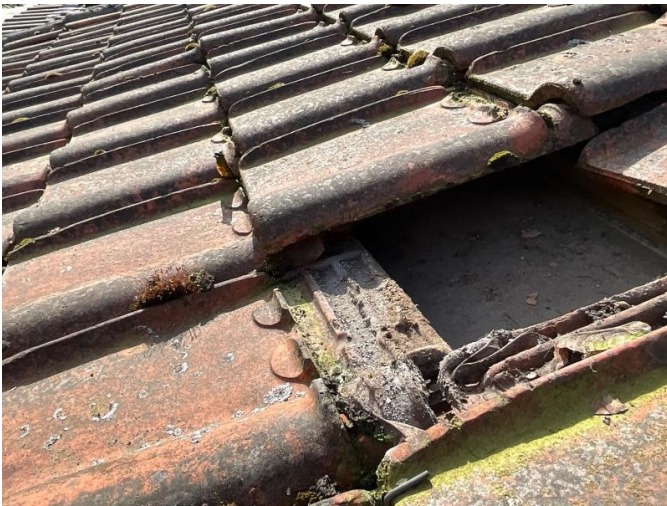
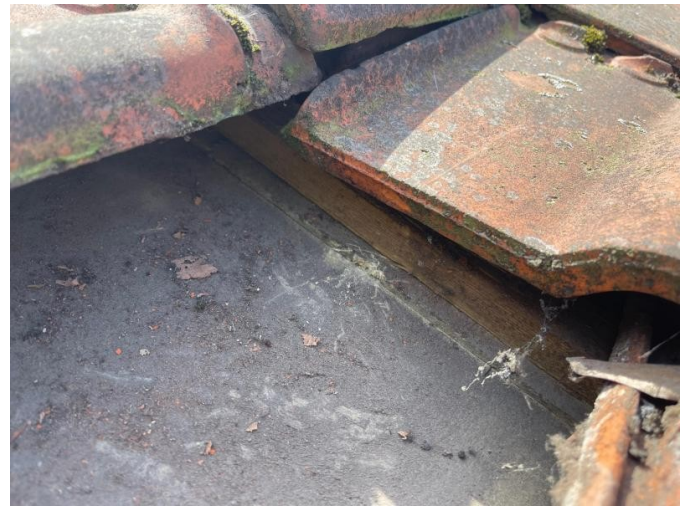
Het asbestmateriaal valt onder de mijlpaal van 2040.

De vaststelling dat deze toepassing asbesthoudend is, is gebaseerd op een plaatselijk monster, welke door een erkend labo werd geanalyseerd. Dit geeft slechts een indicatie van de algemene asbesthoudende toestand. Bij sloop of grondige werken en bij het (plaatselijk) verwijderen van het onderdak wordt aangeraden steeds bijkomende stalen af te nemen van elke dakdeel, dit om onnodige kosten van sanering door te voeren.

Eindbeoordeling materiaalrisico	Laag materiaalrisico en/of verlaagde kans op vezelvrijgave
---------------------------------	--

Gebondenheid	Categorie 1: hechtgebonden in oorsprong
Asbestsoort (vezeltype)	Alleen chrysotiel aanwezig
Asbestconcentratie	Laag (< 50%)
Afschermingsgraad van het gehele materiaal	Geheel of deels vrij aan de buitenlucht, maar geen contact met binnenlucht
Toestand van het materiaal	Licht beschadigd, licht verweerd. Intacte calciumsilicaatplaat of materiaal met categorie 3-gebondenheid

#	Type	Referentie	Resultaat
3.1	Puntmonster	601	Chrysotiel

- Zorg voor een veilig beheer en verwijder dit asbestmateriaal wanneer het bij werken eenvoudig bereikbaar wordt. Controleer de toestand jaarlijks op wijzigingen.
- Voer bijkomende staalname(s) uit.

- Eenvoudige handelingen: mag via doe-het-zelf of door werknemer(s) met opleidingsattest eenvoudige handelingen
Indien u dit als doe-het-zelver wenst te verwijderen dient u de nodige voorzorgsmaatregelen te nemen:

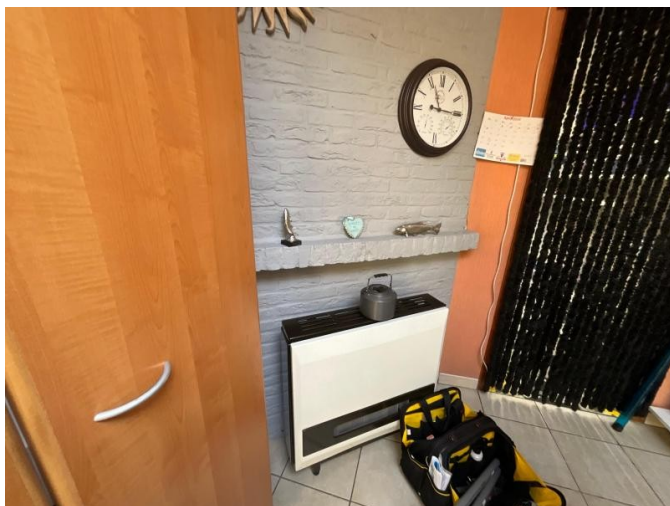
Reden: Het te onderzoeken materiaal situeert zich hoger dan 3,50 m te rekenen vanaf een veilige ondergrond

Uitleg van de asbestdeskundige: In deze schouw kunnen waarneembare asbestverdachte materialen aanwezig zijn. Door de hoogte is het niet mogelijk om deze schouw in detail te bekijken.

Dit geldt zowel voor de bovenzijde als de binnenkant van de schouw.

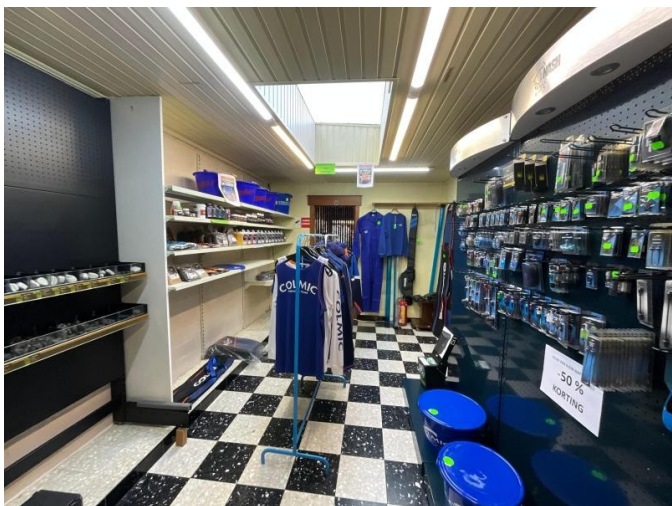
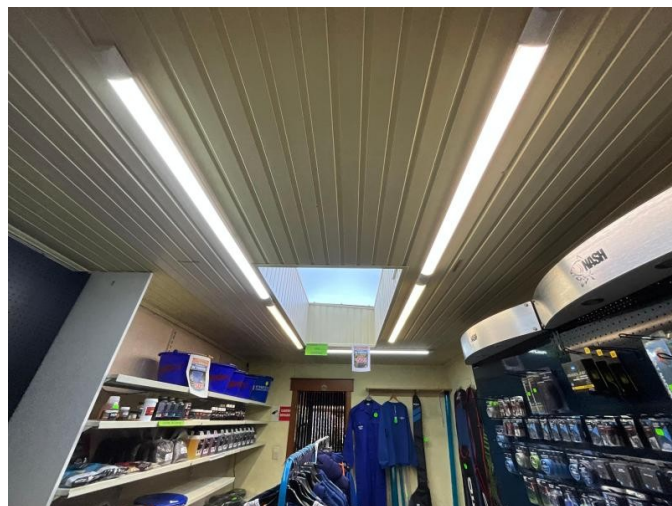
Verschillende plafonds bestaan uit beplating en/of lambriseringen welke niet-asbest-verdacht zijn. Binnen het kader van een niet-destructief onderzoek konden de achterliggende lagen niet worden geanalyseerd. Enkel door deze te verwijderen of door een destructief onderzoek kunnen de achterliggende lagen geanalyseerd worden. Bij vernieuwing van deze binnenschil wordt aanbevolen om nieuw monstername te laten nemen.

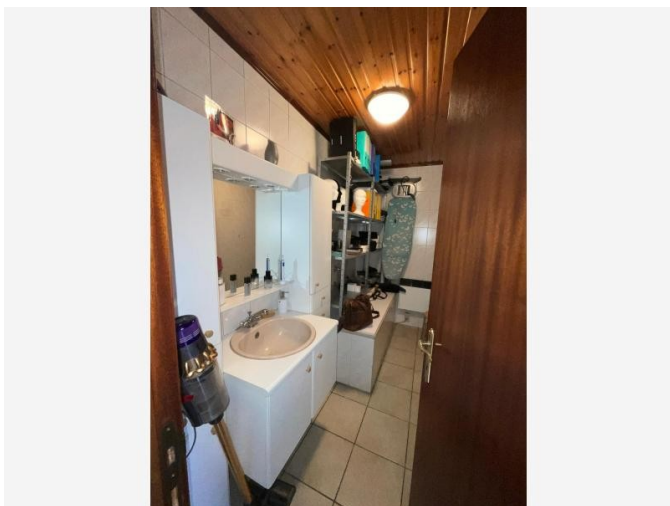
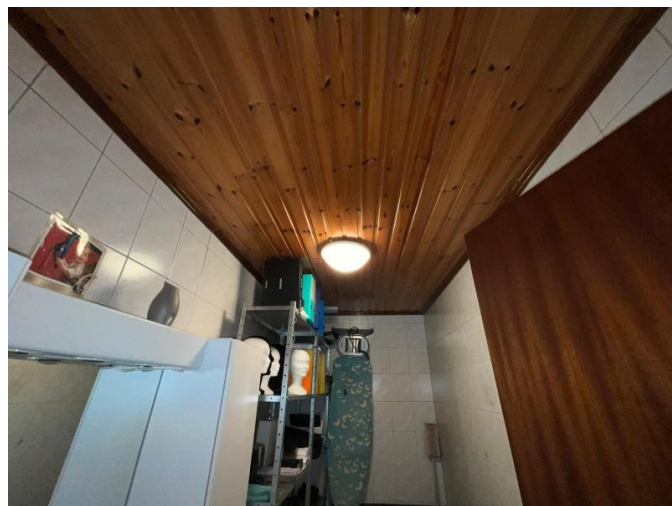
Verschillende plafonds bestaan uit beplating en/of lambriseringen welke niet-asbest-verdacht zijn. Binnen het kader van een niet-destructief onderzoek konden de achterliggende lagen niet worden geanalyseerd. Enkel door deze te verwijderen of door een destructief onderzoek kunnen de achterliggende lagen geanalyseerd worden. Bij vernieuwing van deze binnenschil wordt aanbevolen om nieuw monsternamen te laten nemen.

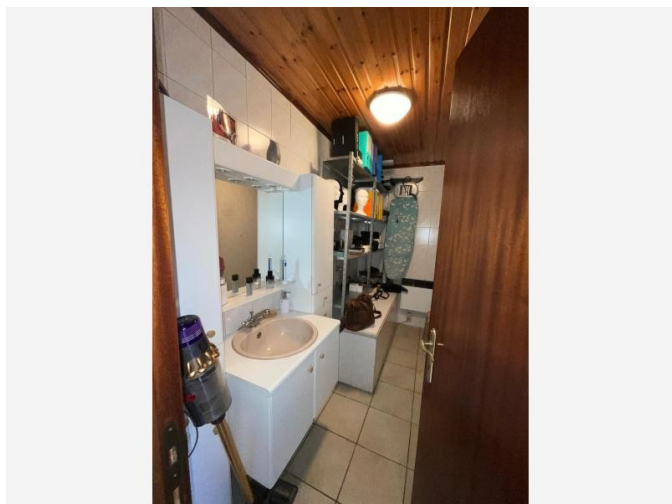
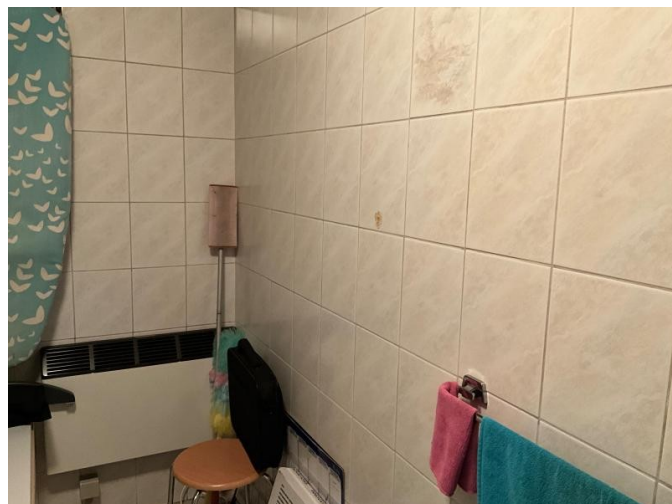
Achter de tegels kan asbesthoudende lijm gebruikt zijn welke zonder destructief onderzoek niet kan worden vastgesteld. Bij sloop of grondige werken en bij het (plaatselijk) verwijderen van deze tegels wordt aangeraden steeds bijkomende stalen te laten nemen van de lijm indien deze wordt aangetroffen.

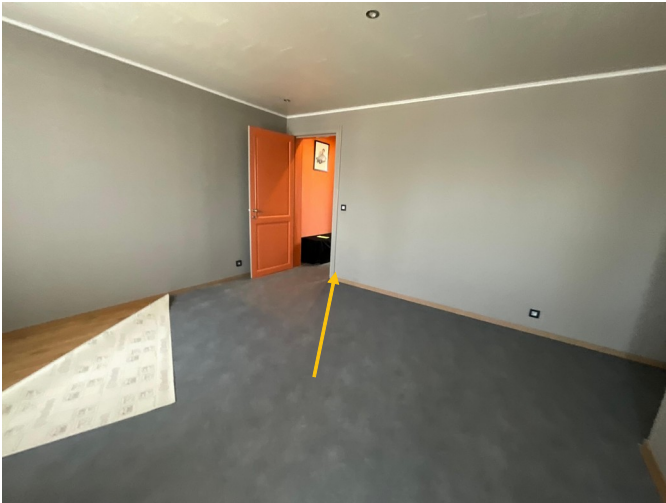
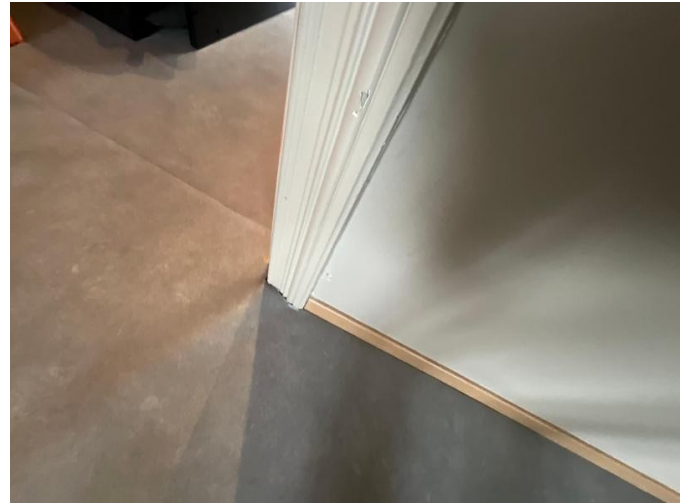
Fiche 8: Wanden: pleisterwerk.

Geen asbest

#	Type	Referentie	Resultaat
8.1	Mengmonster	101	Geen asbest

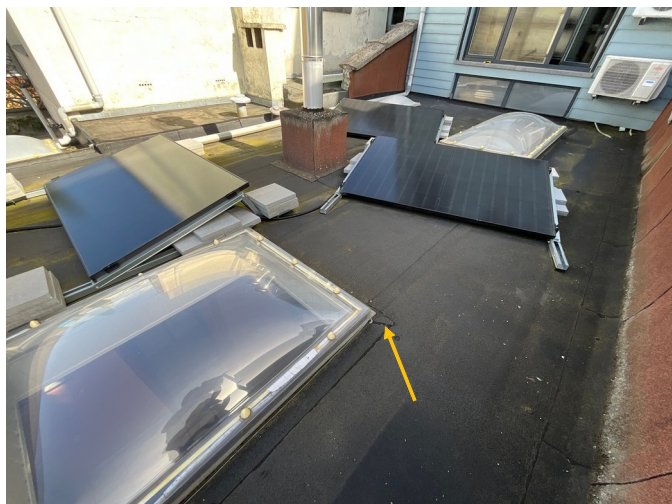
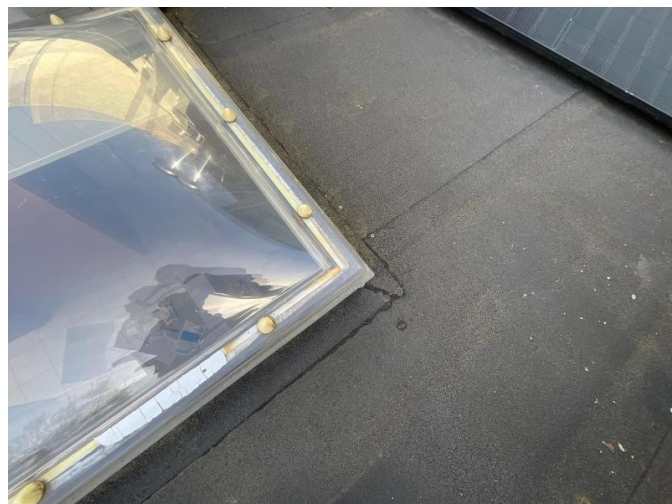
Fiche 9: Dak: Roofing

Geen asbest

#	Type	Referentie	Resultaat
9.1	Puntmonster	904	Geen asbest

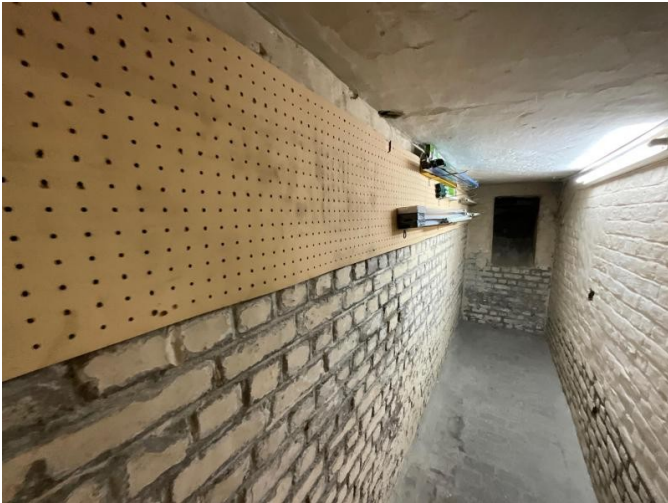
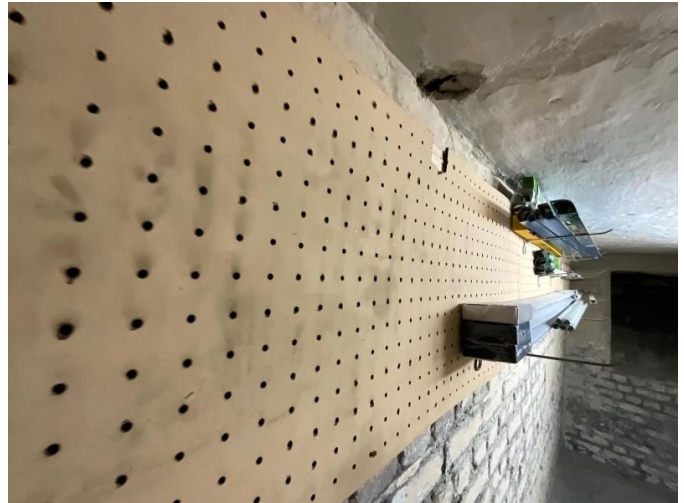
Fiche 10: Plafond cementering

Geen asbest

#	Type	Referentie	Resultaat
10.1	Mengmonster	102	Geen asbest
