# Asbestinventarisatetest

Tramstraat 32/0001, 9070 Destelbergen

Attestnummer : 20260407-000134.000

**Niet-asbestveilig**

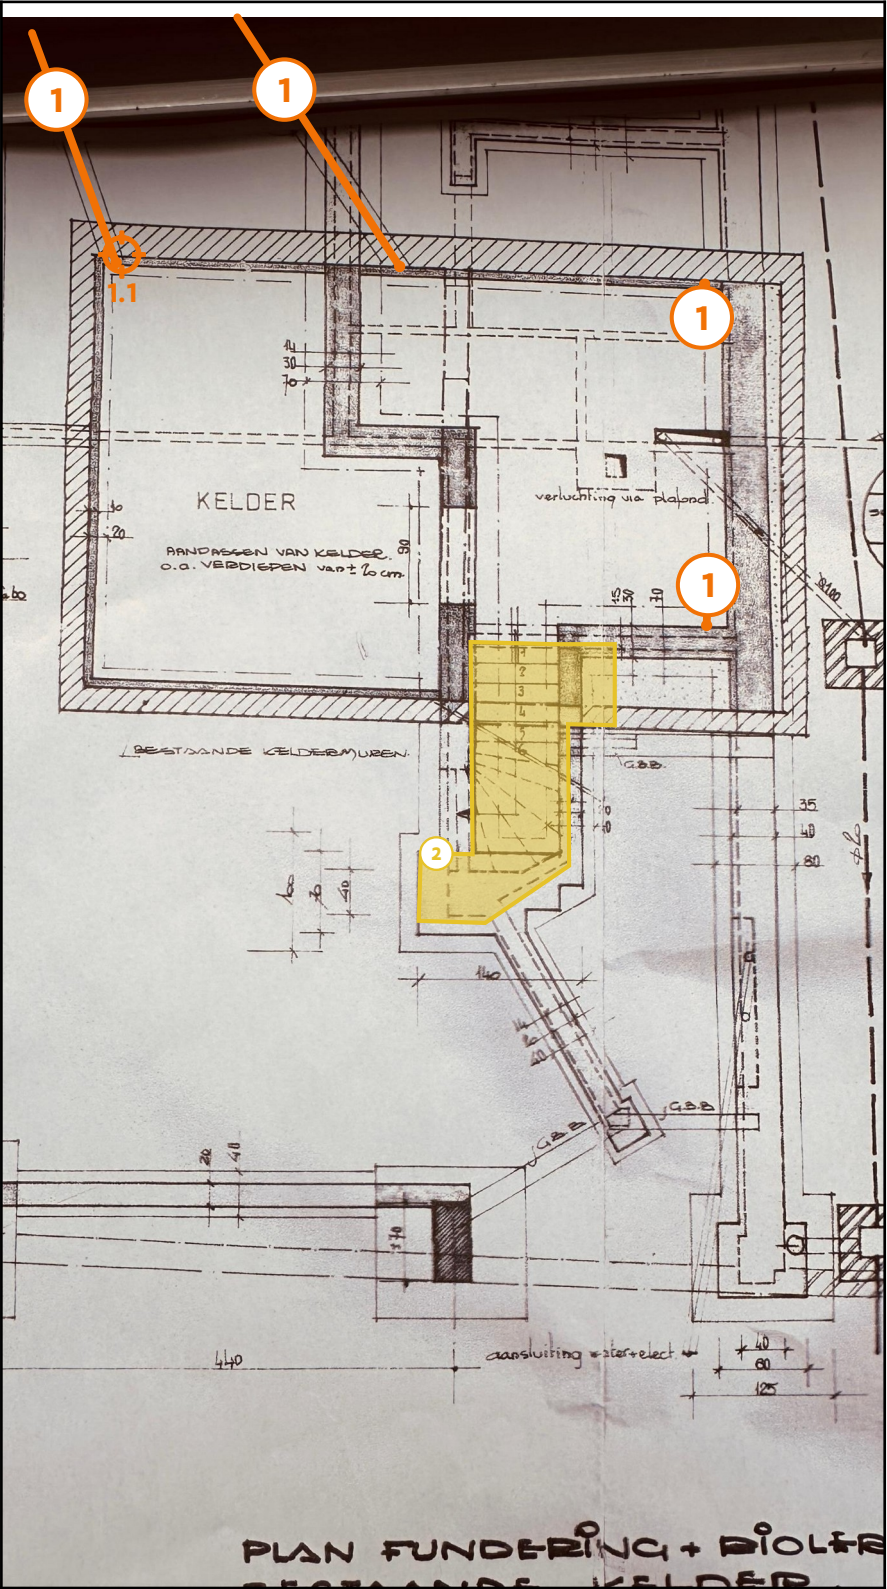
# Plan 1.2: Kelderverdieping

| 1. Asbestcementbuizen kelder | Asbestmateriaal | Maatregelen nemen |
| 2. Traptredes in Massal | Asbestmateriaal | Zorgvuldig beheren |

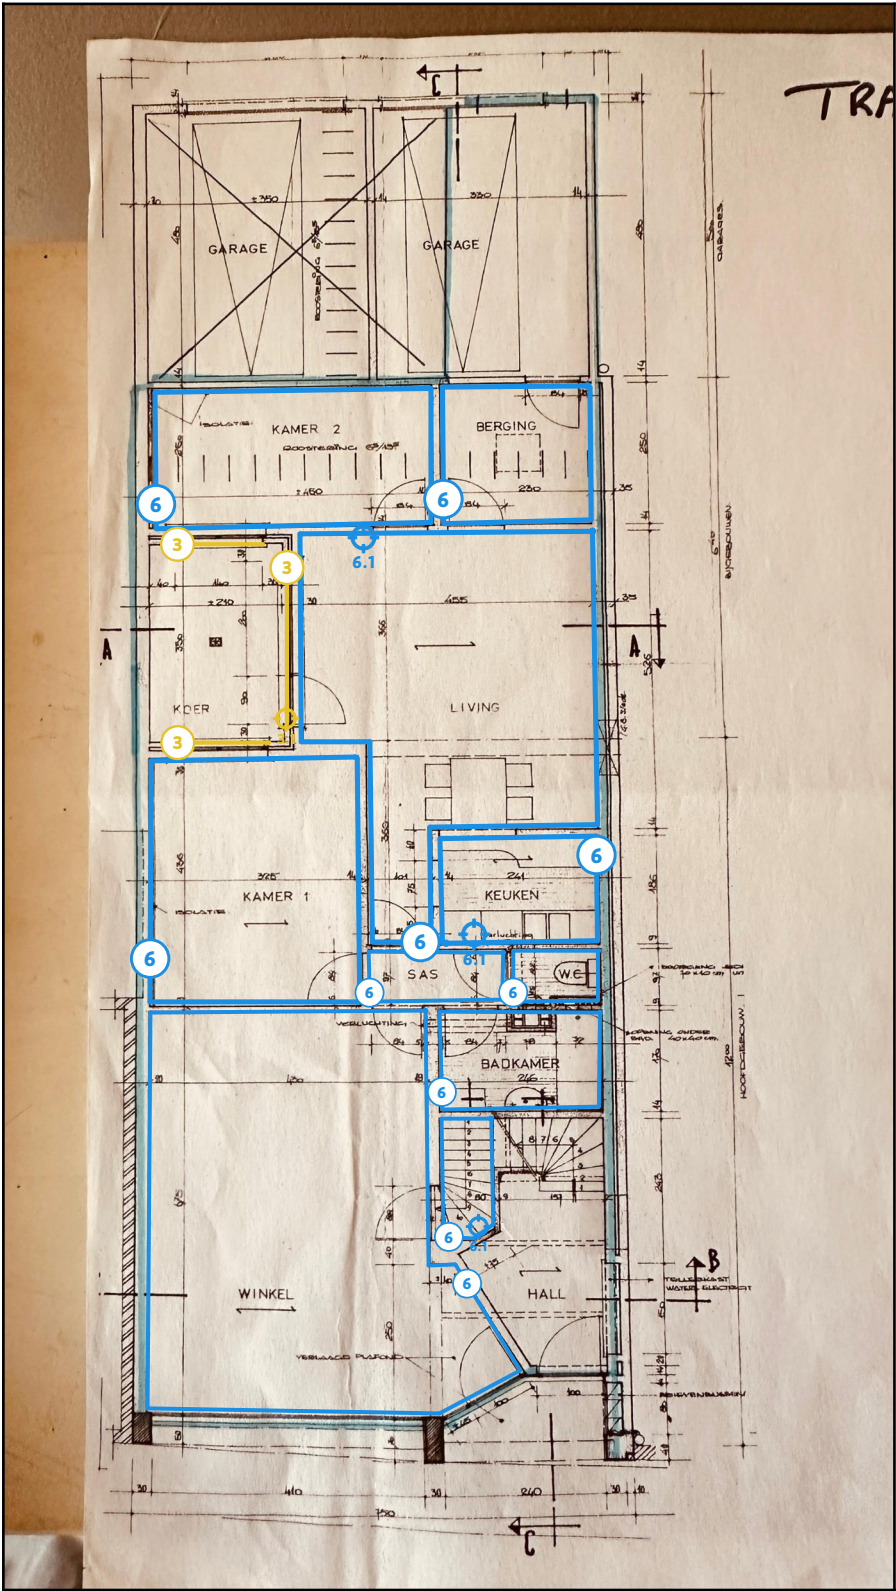
# Plan 1.3: Grondplan

| 3. Mastiek ramen/gevel | Asbestmateriaal | Zorgvuldig beheren |

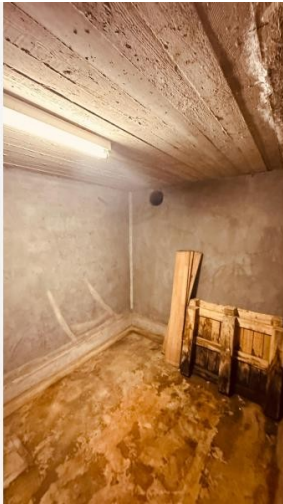
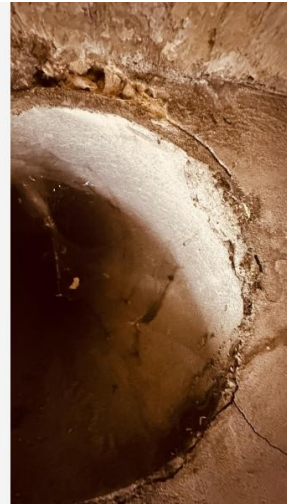
Het asbestmateriaal valt onder de mijlpaal van 2040.

| Eindbeoordeling materiaalrisico | Verhoogd materiaalrisico en/of verhoogde kans op vezelvrijgave |

| Asbestsoort (vezeltype) | Crocidoliet aanwezig |
| Toestand van het materiaal | Licht beschadigd, licht verweerd. Intacte calciumsilicaatplaat of materiaal met categorie 3-gebondenheid |

| # | Type | Referentie | Resultaat |
|---|---|---|---|
| 1.1 | Puntmonster | 5 | Chrysotiel, Crocidoliet |

| Beschrijving | Asbestcementbuizen kelder |
| Eenvoudig bereikbaar | Nee <ul style="list-style-type: none"><li>• Verwijdering tast de bouwkundige integriteit aan.</li></ul> |

- Zorg voor een veilig beheer. Vermijd het beschadigen van het asbestmateriaal. Controleer de toestand jaarlijks op wijzigingen.

- Eenvoudige handelingen: mag via doe-het-zelf of door werknemer(s) met opleidingsattest eenvoudige handelingen

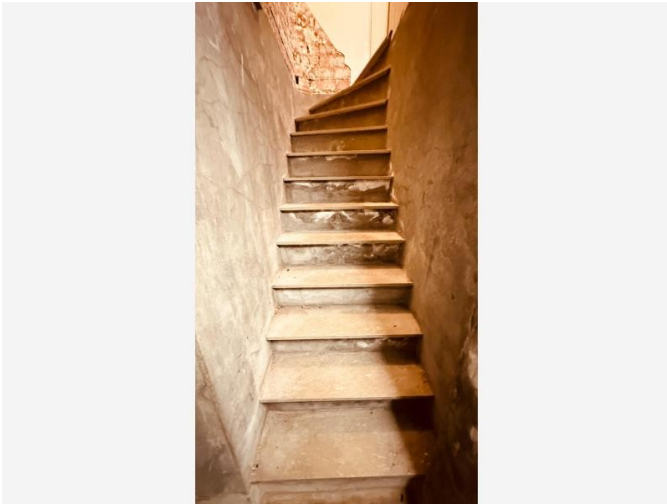
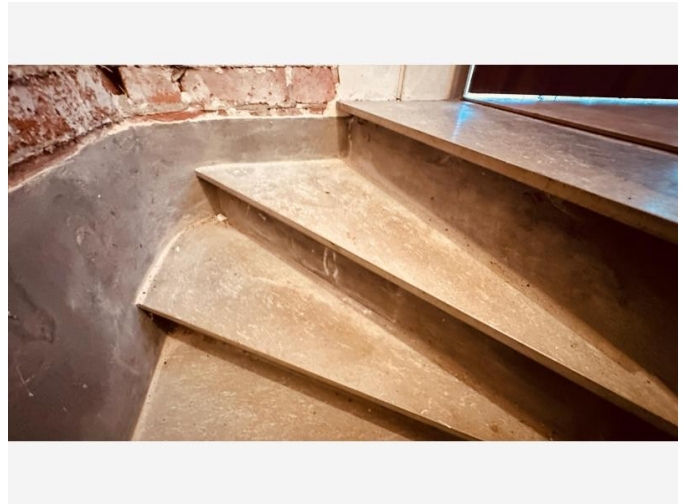
Het asbestmateriaal valt onder de mijlpaal van 2040.

| Eindbeoordeling materiaalrisico | Laag materiaalrisico en/of verlaagde kans op vezelvrijgave |

| Asbestsoort (vezeltype) | Alleen chrysotiel aanwezig |
| Toestand van het materiaal | Licht beschadigd, licht verweerd. Intacte calciumsilicaatplaat of materiaal met categorie 3-gebondenheid |

| Beschrijving | Traptredes in Massal |

- Zorg voor een veilig beheer. Vermijd het beschadigen van het asbestmateriaal. Controleer de toestand jaarlijks op wijzigingen.
- Voer bijkomende staalname(s) uit.

- Eenvoudige handelingen: mag via doe-het-zelf of door werknemer(s) met opleidingsattest eenvoudige handelingen  
Toepassingen die hechtgebonden zijn kunnen door uzelf verwijderd worden indien:

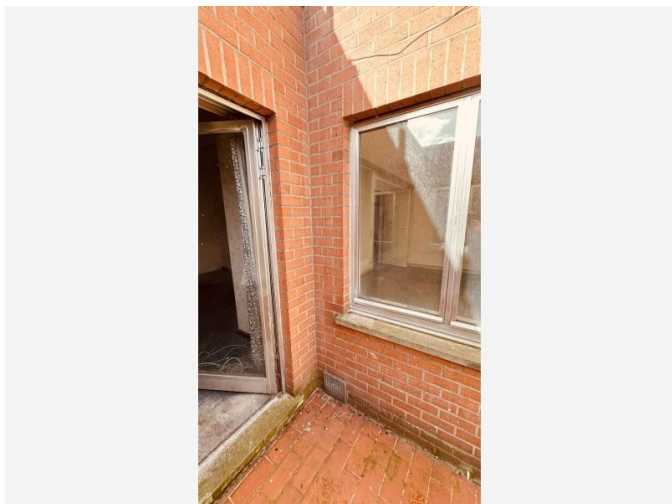
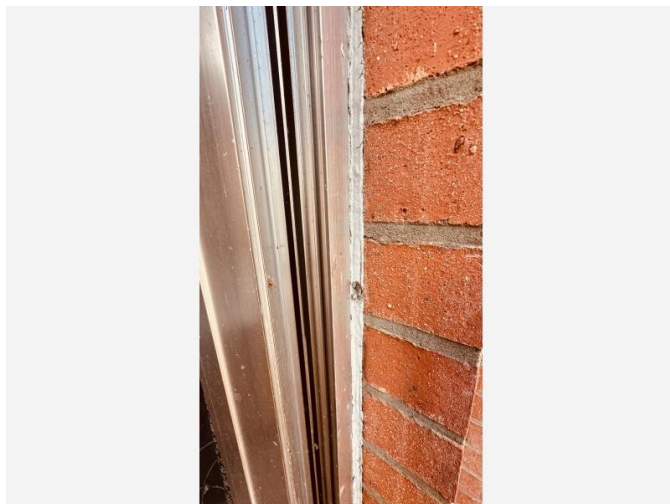
Het asbestmateriaal valt onder de mijlpaal van 2040.

| Eindbeoordeling materiaalrisico | Laag materiaalrisico en/of verlaagde kans op vezelvrijgave |

| Asbestsoort (vezeltype) | Alleen chrysotiel aanwezig |
| Toestand van het materiaal | Licht beschadigd, licht verweerd. Intacte calciumsilicaatplaat of materiaal met categorie 3-gebondenheid |

| # | Type | Referentie | Resultaat |
|---|---|---|---|
| 3.1 | Puntmonster | 7 | Chrysotiel |

| Beschrijving | Mastiek ramen/gevel |

- Zorg voor een veilig beheer. Vermijd het beschadigen van het asbestmateriaal. Controleer de toestand jaarlijks op wijzigingen.

- Eenvoudige handelingen: mag via doe-het-zelf of door werknemer(s) met opleidingsattest eenvoudige handelingen  
Doordat de mastiek verder zal breken of vergruizen zal deze niet verwijderd kunnen worden via doe-het-zelf .Bij de vervanging van de ramen zal een werknemer met een opleidingsattest de mastiek volgens de voorschriften verwijderen .

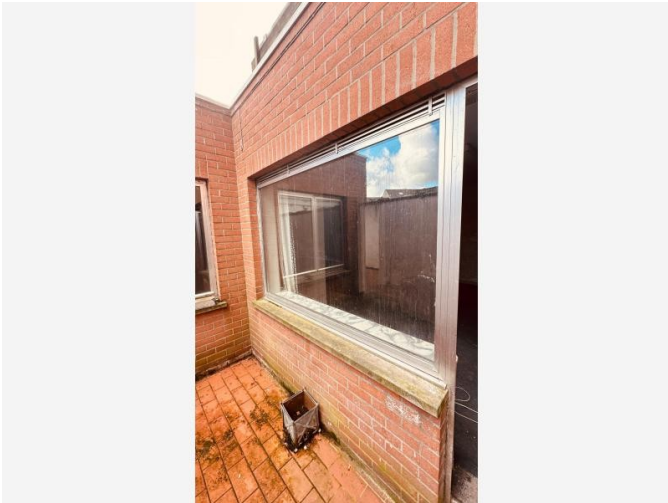
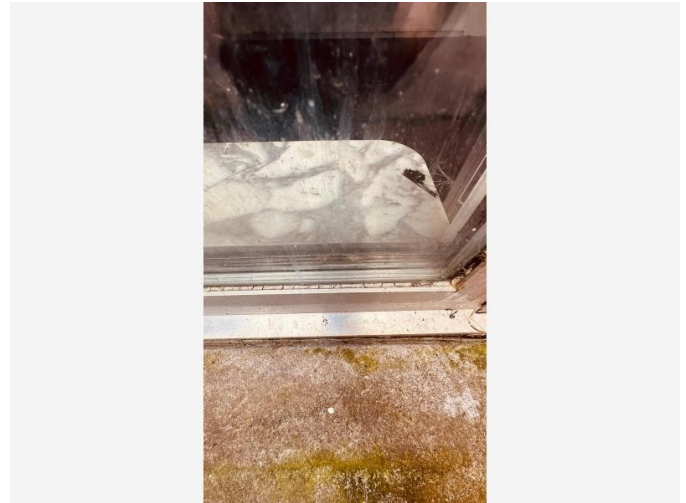
## Fiche 5: Mastiek ramen/glas

Geen asbest

| # | Type | Referentie | Resultaat |
|---|---|---|---|
| 5.1 | Puntmonster | 6 | Geen asbest |

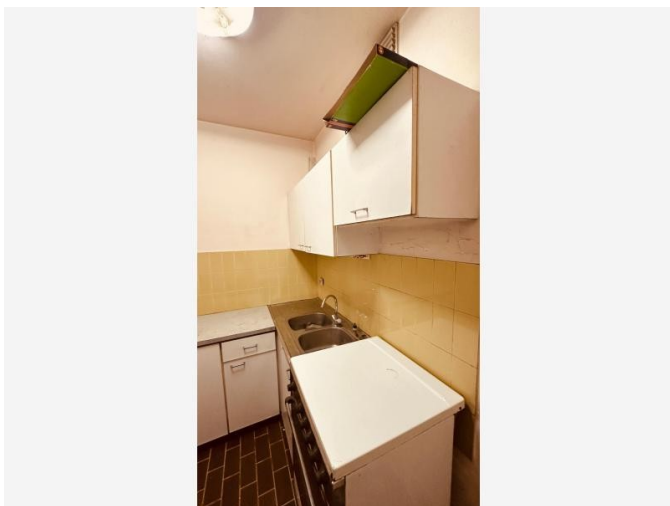
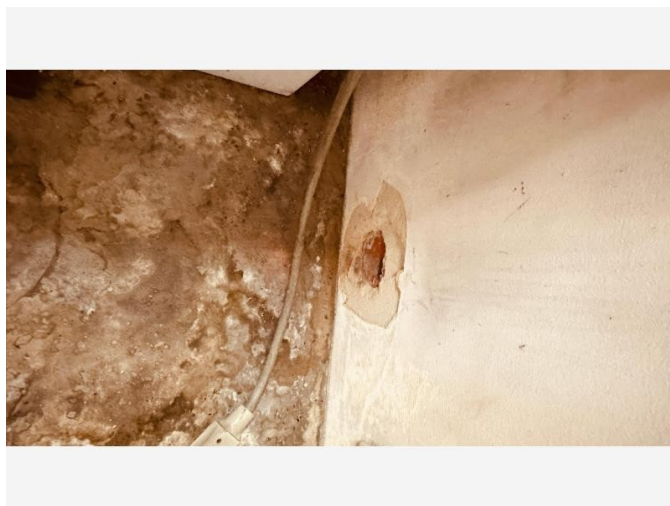
## Fiche 6: Pleister muren

Geen asbest

| # | Type | Referentie | Resultaat |
|---|---|---|---|
| 6.1 | Mengmonster | 1 | Geen asbest |

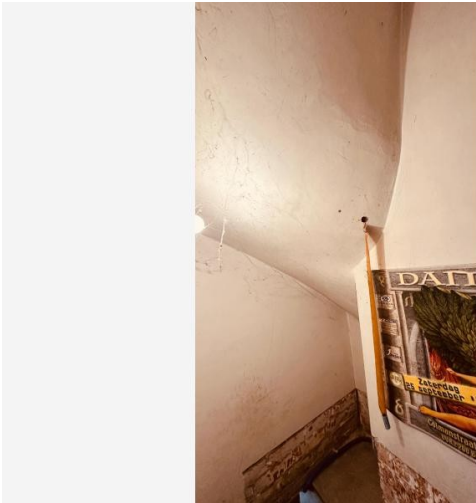
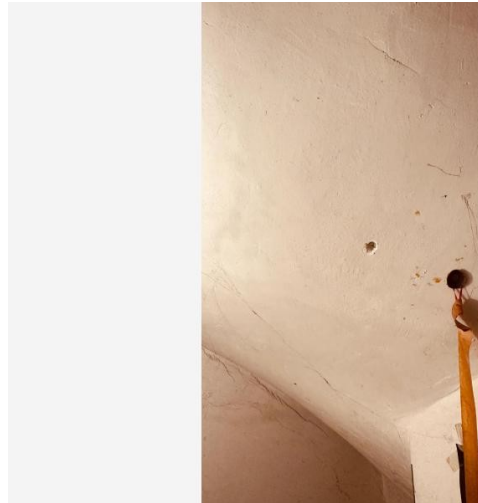
## Fiche 7: Pleister plafonds

Geen asbest

| # | Type | Referentie | Resultaat |
|---|---|---|---|
| 7.1 | Mengmonster | 2 | Geen asbest |

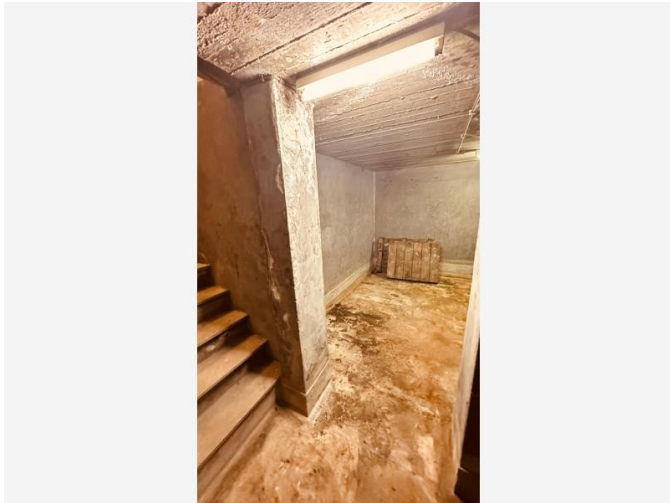
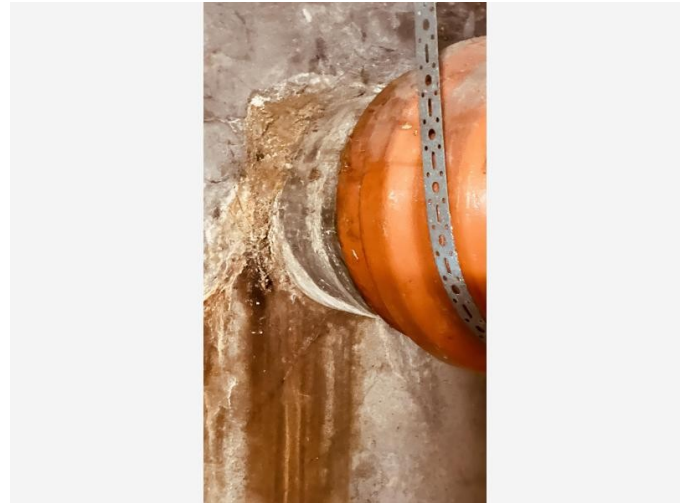
## Fiche 8: Cementering muren

Geen asbest

| # | Type | Referentie | Resultaat |
|---|---|---|---|
| 8.1 | Mengmonster | 3 | Geen asbest |

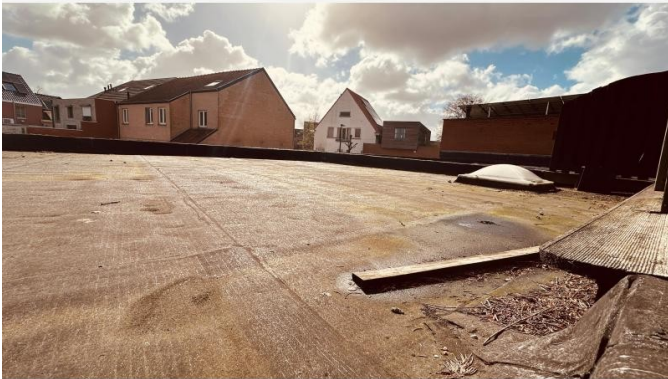
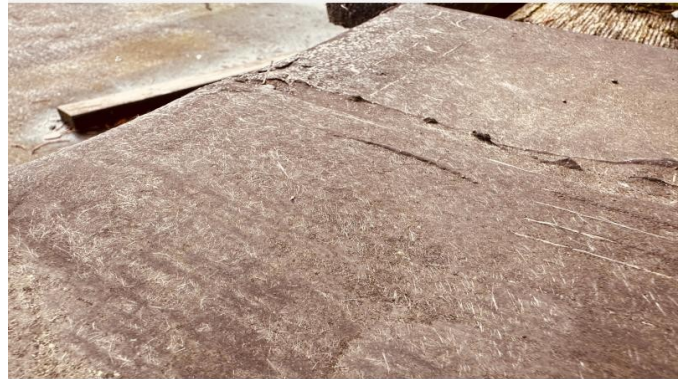
## Fiche 9: Plat dak roofing

Geen asbest

| # | Type | Referentie | Resultaat |
|---|---|---|---|
| 9.1 | Puntmonster | 4 | Geen asbest |
