# Asbestinventarisatetest

Oude Kerkstraat 16, 9850 Deinze

Attestnummer : 20260701-000476.000

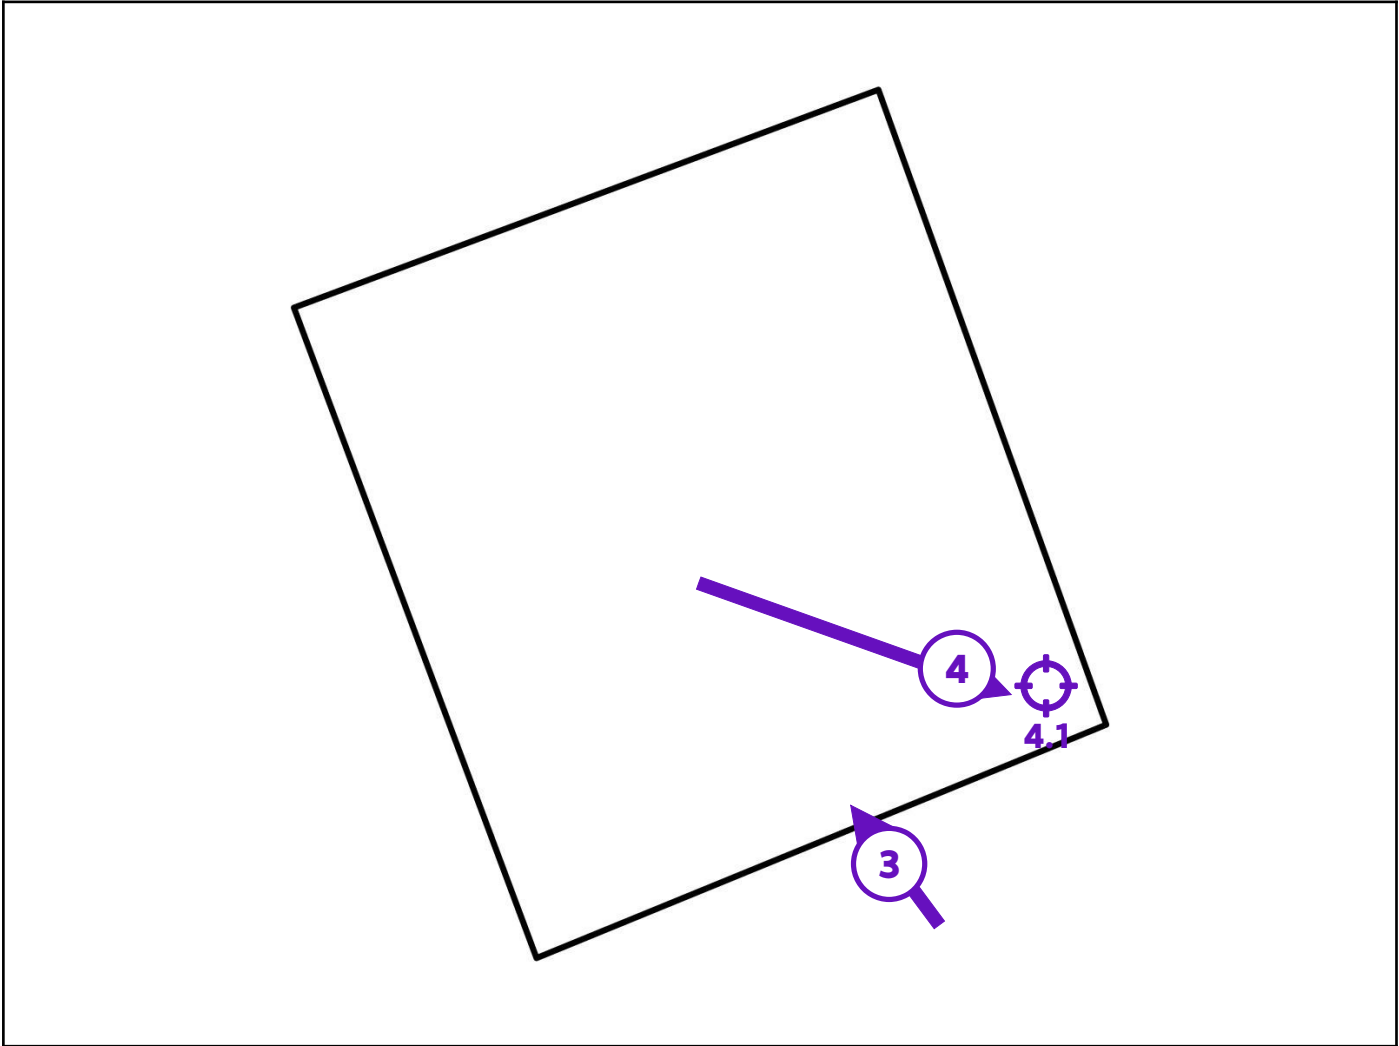
# Plan 1.1: Bijgebouw plan

| Beschrijving | Type | Actie |
|---|---|---|
| 3. Schouw | Beperking | - |
| 4. Bloembak | Roerend goed | - |

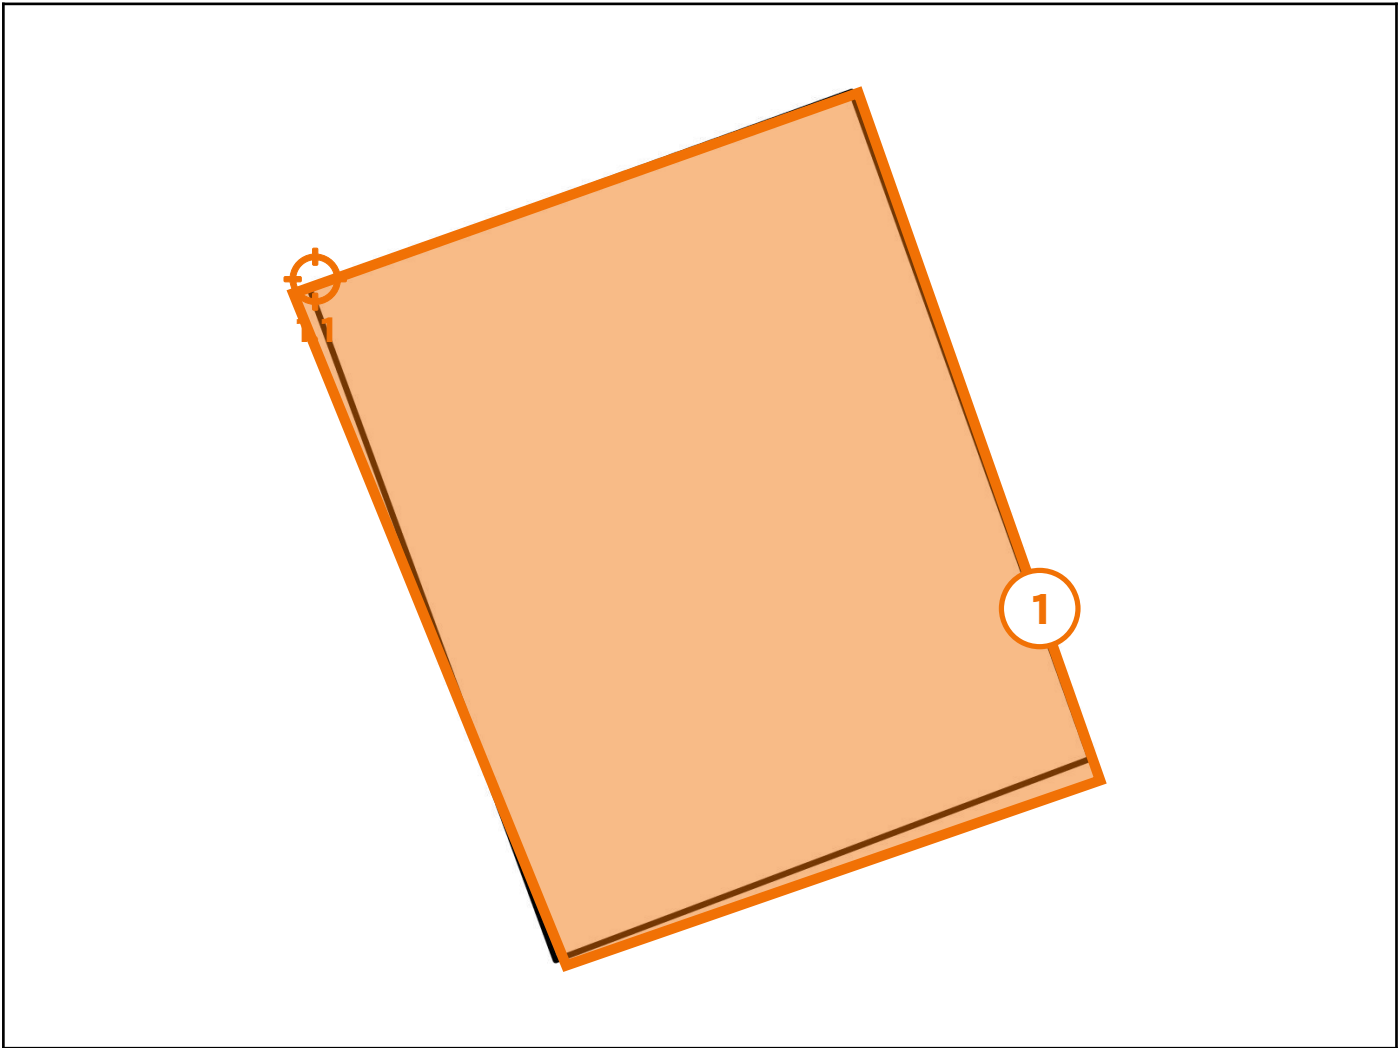
# Plan 2.1: Bijgebouw plan

| Beschrijving | Type | Actie |
|---|---|---|
| 1. Dak bestaande uit golfplaten | Asbestmateriaal | <a href="#">Verwijderen</a> |

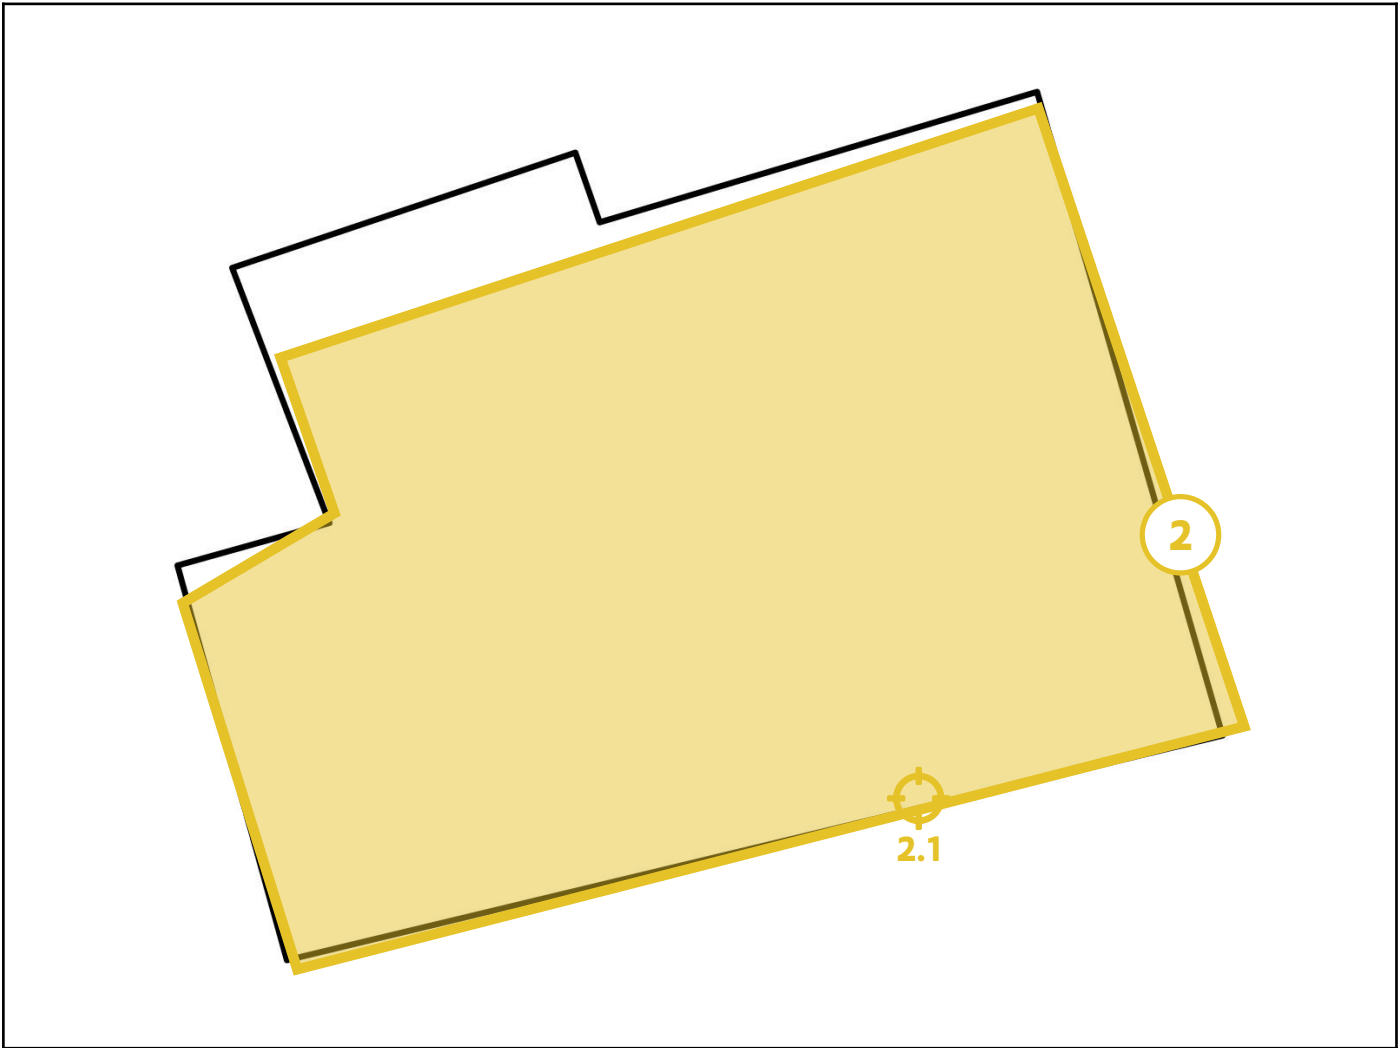
# Plan 3.1: Zolder

| Beschrijving | Type | Actie |
|---|---|---|
| 2. Onderdak type Menuiserite | Asbestmateriaal | Zorgvuldig beheren |

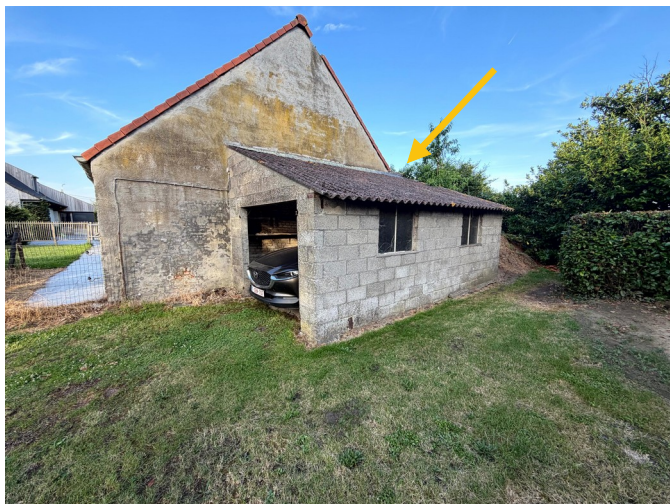
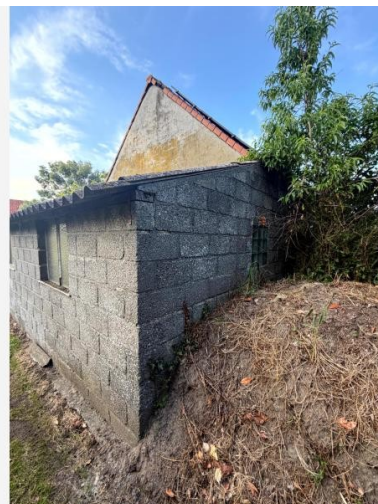
Het asbestmateriaal valt onder de mijlpaal van 2034.

| Eindbeoordeling materiaalarisico | Verhoogd materiaalarisico en/of verhoogde kans op vezelvrijgave |

| Gebondenheid | Categorie 1: hechtgebonden in oorsprong |
| Asbestsoort (vezeltype) | Alleen chrysotiel aanwezig |
| Asbestconcentratie | Laag (< 50%) |
| Afschermingsgraad van het gehele materiaal | Geheel of deels vrij aan binnenluchtstromen |
| Toestand van het materiaal | Matig beschadigd, matig verweerd |

| # | Type | Referentie | Resultaat |
|---|---|---|---|
| 1.1 | Puntmonster | ST-005 GOLF | Chrysotiel |

| Beschrijving | Dak bestaande uit golfplaten |
| Asbestmateriaal | Dak- en gevelbekleding - Golfplaat |

Verwijderen

- Verwijder dit asbestmateriaal zo snel mogelijk. Volg de toestand goed op.
- Hemelwater dat afspoelt van asbestcement daken of gevels kan asbestdeeltjes bevatten. Gebruik het enkel voor gesloten circuits (bv. spoelen toiletten). Reinig na het vervangen van het dak of de gevel de dakgoten en regenwaterput of -ton om asbesthoudend sediment of slib te verwijderen

- Eenvoudige handelingen: mag via doe-het-zelf of door werknemer(s) met opleidingsattest eenvoudige handelingen  
Deze toepassing kan door een aannemer die over een opleidingsattest eenvoudige handelingen beschikt of door een particulier (doe-het-zelf), verwijderd worden indien er geen verhoogd risico op vrijgave van asbestvezels (max. concentratie 0,01 vezels/cm<sup>3</sup> - CODEX Art. VI.3-54) ontstaat en de toepassing voorafgaand wordt gefixeerd/bevochtigd; de individuele elementen zonder machinale werktuigen (boormachine, slijpschijf, hogedrukreiniger,...) en zonder breken of gooien een voor een losgemaakt worden; en ten slotte dubbel en luchtdicht verpakt weggevoerd worden naar een erkend afvalpunt (recyclagepark).

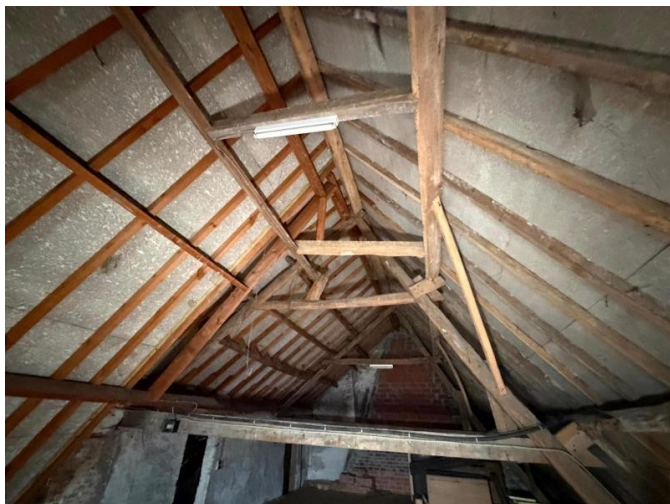
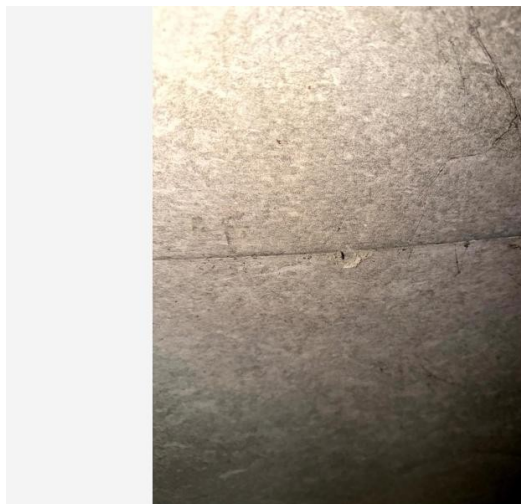
Het asbestmateriaal valt onder de mijlpaal van 2040.

| Eindbeoordeling materiaalarisico | Laag materiaalarisico en/of verlaagde kans op vezelvrijgave |

| Gebondenheid | Categorie 1: hechtgebonden in oorsprong |
| Asbestsoort (vezeltype) | Alleen chrysotiel aanwezig |
| Afschermingsgraad van het gehele materiaal | Geheel of deels vrij aan de binnenlucht, maar geen contact met binnenluchtstromen |
| Toestand van het materiaal | Licht beschadigd, licht verweerd. Intacte calciumsilicaatplaat of materiaal met categorie 3-gebondenheid |

| # | Type | Referentie | Resultaat |
|---|---|---|---|
| 2.1 | Puntmonster | ST-003 OND | Chrysotiel |

| Beschrijving | Onderdak type Menuiserite |
| Asbestmateriaal | Plaat, paneel, tablet - Type Menuiserite |

Zorgvuldig beheren

- Zorg voor een veilig beheer. Vermijd het beschadigen van het asbestmateriaal. Controleer de toestand jaarlijks op wijzigingen.

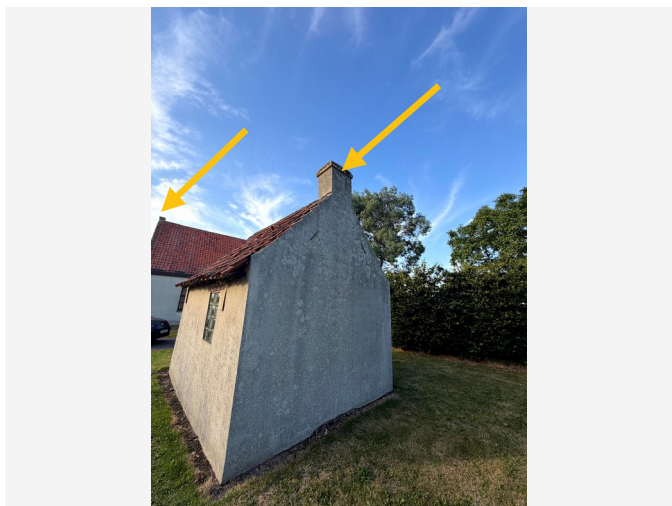
**Reden:** Het te onderzoeken materiaal situeert zich hoger dan 3,50 m te rekenen vanaf een veilige ondergrond

**Uitleg van de asbestdeskundige:** De binnenkant van de schouw is niet waarneembaar. De schouw bevat binnenin mogelijk een asbestcement rookgaskanaal. Laat dit onderzoeken bij eventuele werken.

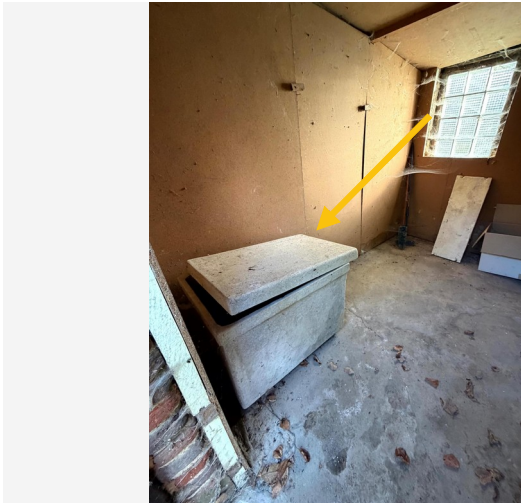
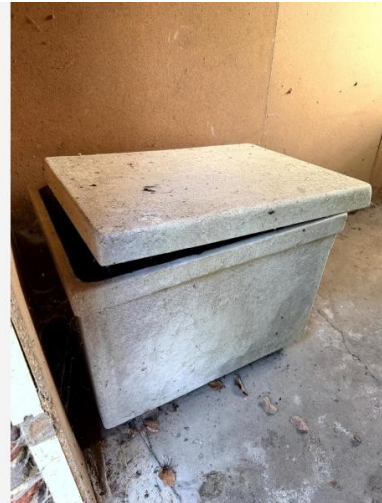
| Eindbeoordeling materiaalrisico | Hoog materiaalrisico en/of hoge kans op vezelvrijgave |
| Opmerking | Zeer zwaar verweerd!! Vezels zijn zichtbaar, bindsterkte verloren |

| Toestand van het materiaal | Zwaar beschadigd, zwaar verweerd |

| # | Type | Referentie | Resultaat |
|---|---|---|---|
| 4.1 | Kleefmonster | ST-007 BL | Chrysotiel |

| Beschrijving | Bloembak |

- Verwijder deze asbesttoepassing zo snel mogelijk. Volg de toestand goed op.

- Eenvoudige handelingen: enkel door erkend asbestverwijderaar  
Laat deze toepassing door een erkend asbestverwijderaar verwijderen. Lees de richtlijnen van OVAM, vermijd contact.

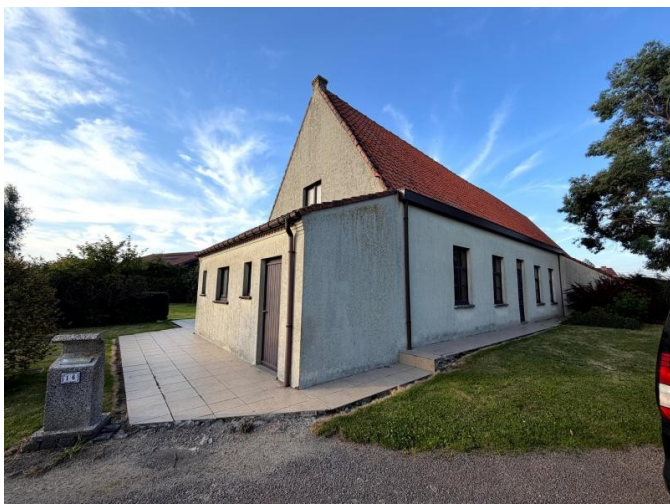
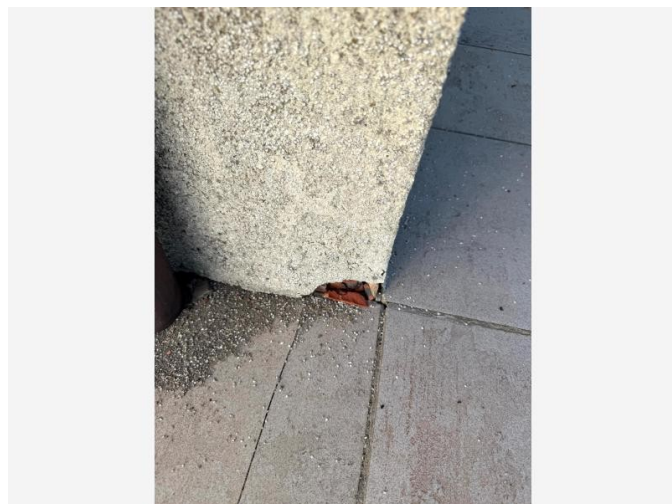
## Fiche 5: Crepi gevels

Geen asbest

| # | Type | Referentie | Resultaat |
|---|---|---|---|
| 5.1 | Mengmonster | ST-004 CREPI | Geen asbest |

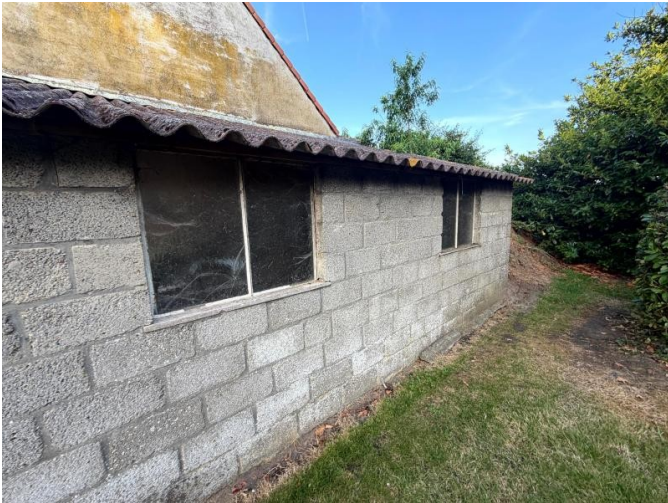
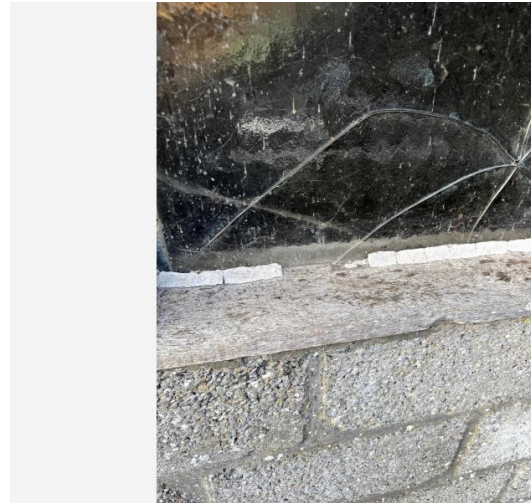
## Fiche 6: Mastiek carport

Geen asbest

| # | Type | Referentie | Resultaat |
|---|---|---|---|
| 6.1 | Puntmonster | ST-006 MAS | Geen asbest |

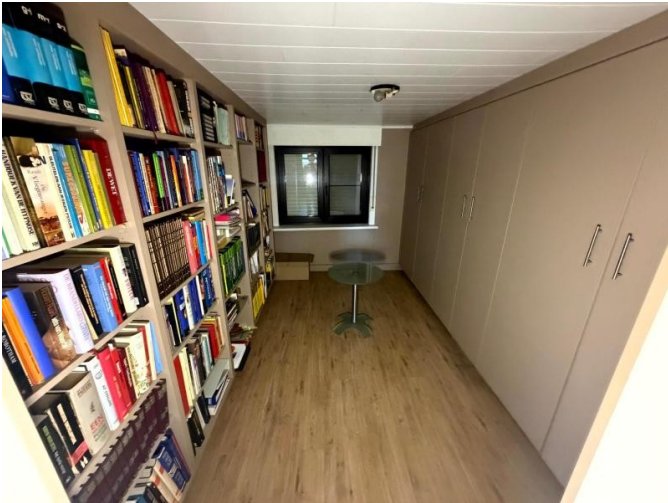
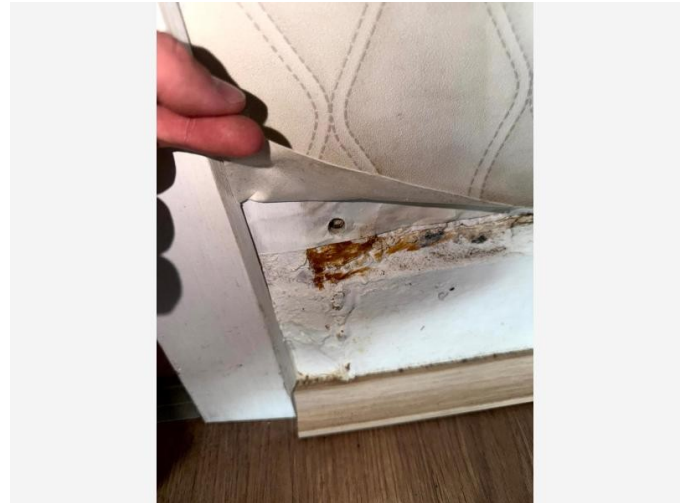
## Fiche 7: Pleisterwerk wanden

Geen asbest

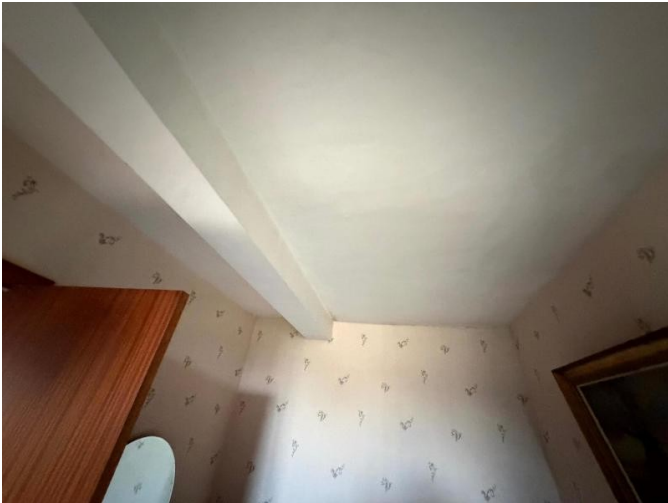
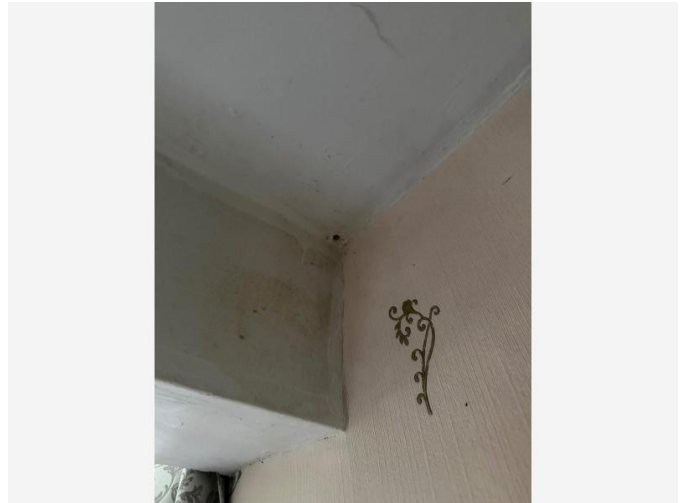
## Fiche 8: Pleisterwerk plafonds

Geen asbest

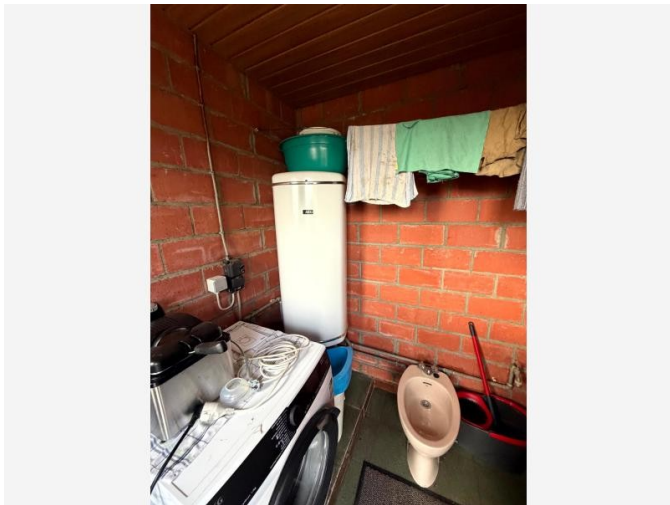
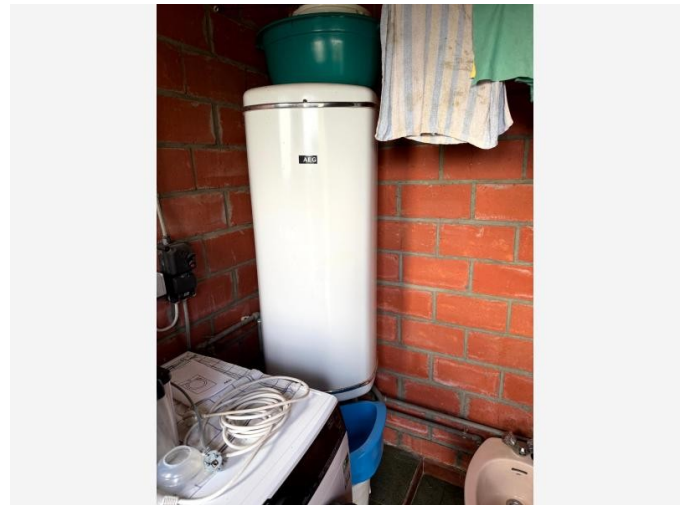
### Fiche 9: CV-ketel (niet verdacht)

| Beschrijving | Notitie | Terug te vinden op plannen |
|---|---|---|
| Fiche 9: CV-ketel (niet verdacht) | De CV-ketel (dichtingen, isolerend materiaal) is niet asbestverdacht. | - |
