Asbestinventarisatetest

Tiensebaan 30, 3461 Bekkevoort

Attestnummer : 20250214-000221.000

Uitgegeven op : 14.02.2025

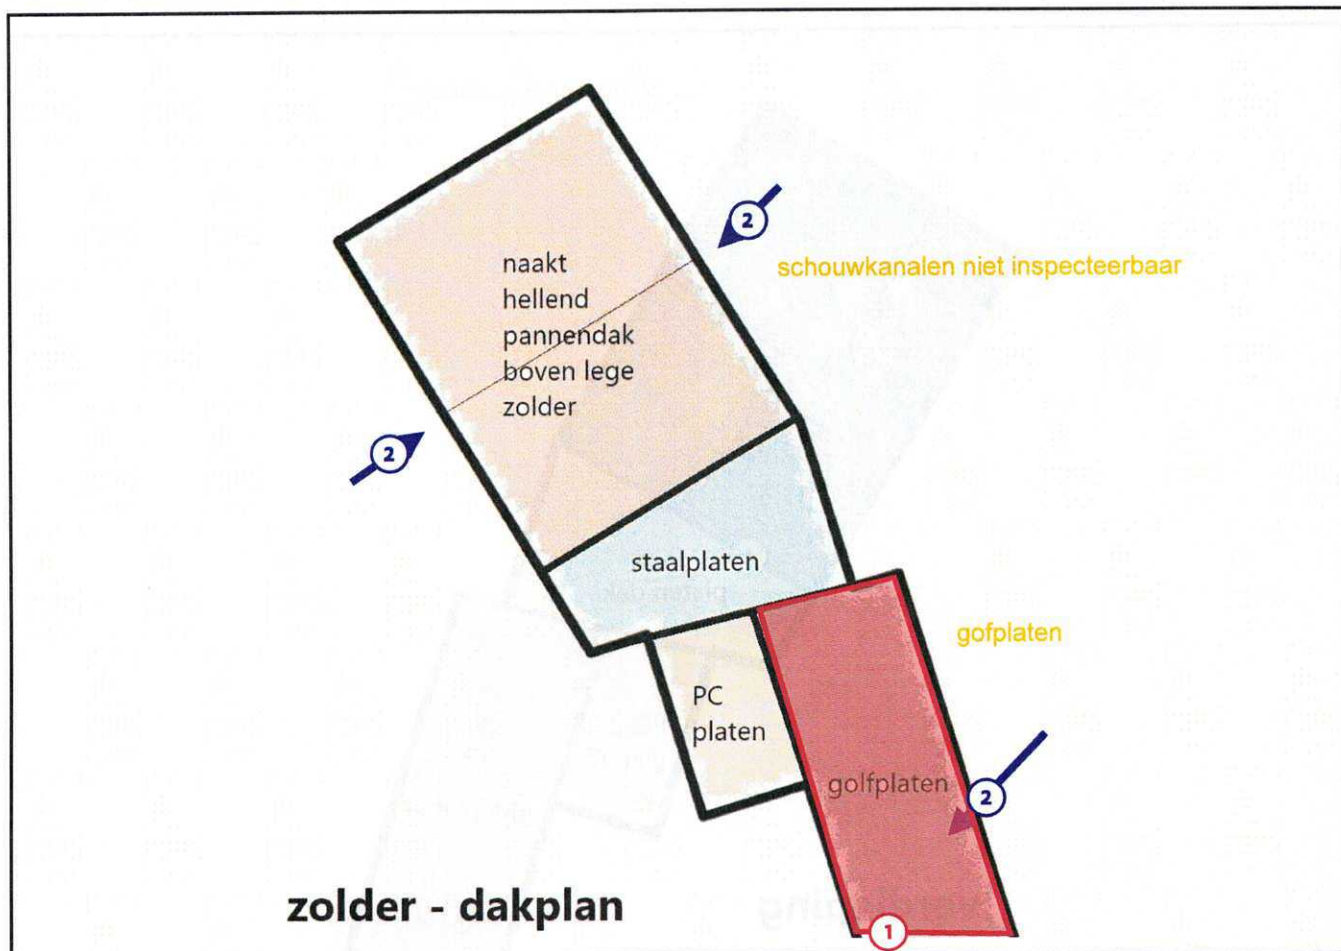
Plan 1.6: zolder - dakplan

Beschrijving	Type	Actie
1. golfplaten op aanbouw	Asbestmateriaal	Dringend verwijderen
2. schouwen	Beperking	-

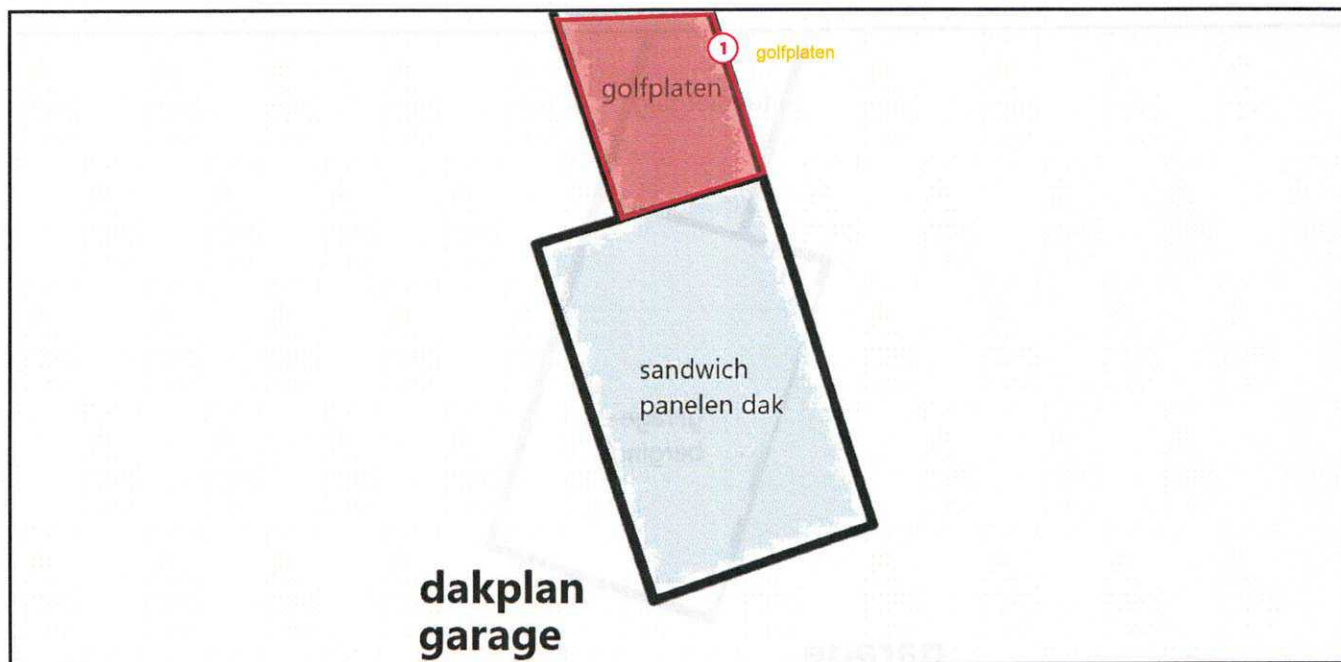
Plan 1.8: dakplan garage

Beschrijving	Type	Actie
1. golfplaten op aanbouw	Asbestmateriaal	Dringend verwijderen

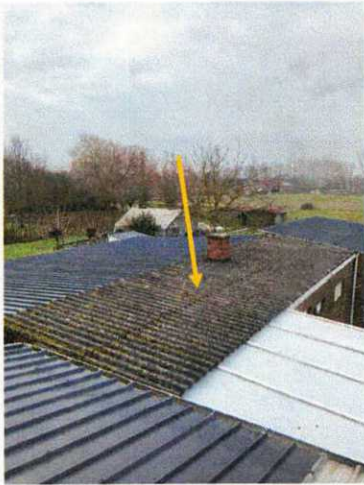
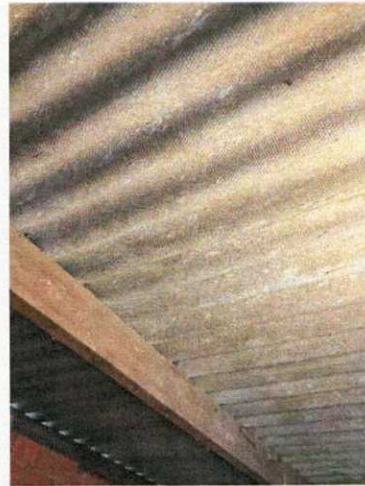
Eindbeoordeling materiaalrisico	Hoog materiaalrisico en/of hoge kans op vezelvrijgave
---------------------------------	---

Gebondenheid	Categorie 1: hechtgebonden in oorsprong
Asbestsoort (vezeltype)	Crocidoliet aanwezig
Asbestconcentratie	Laag (< 50%)
Afschermingsgraad van het gehele materiaal	Geheel of deels (ook) vrij aan de binnenlucht
Toestand van het materiaal	Matig beschadigd, matig verweerd

Beschrijving	golfplaten op aanbouw
Omgeving	Grenst aan binnen- en buitenlucht
Primaire drager	Schuin dak
Asbestmateriaal	Dak- en gevelbekleding - Golfplaat
Bindmiddel van asbestmateriaal	Cement
Gebondenheid op basis van bindmiddel	Hecht
Hoeveelheid (oppervlakte - aantal)	• 40,00 m ² - 1 stuk
Totale oppervlakte	40,00 m ²
Eenvoudig bereikbaar	Ja
Bevestigingswijze	• Geschroefd
Identificatiemethode	Vaststelling zonder monstername
Destructieve handeling voor identificatie	Nee
Opmerking	golfplaten deels ook vrij aan binnenomgeving

- Verwijder dit asbestmateriaal zo snel mogelijk. Volg de toestand goed op.
- Hemelwater dat afspoelt van asbestcement daken of gevels kan asbestdeeltjes bevatten. Gebruik het enkel voor gesloten circuits (bv. spoelen toiletten). Reinig na het vervangen van het dak of de gevel de dakgoten en regenwaterput of -ton om asbesthoudend sediment of slib te verwijderen

- Eenvoudige handelingen: mag via doe-het-zelf of door werknemer(s) met opleidingsattest eenvoudige handelingen mits inachtnaam van voorgeschreven collectieve en persoonlijke beschermingsmiddelen, zie ook: <https://ovam.vlaanderen.be/voorzorgsmaatregelen-bij-asbestverwijdering>, zie ook toelichting achteraan dit attest.

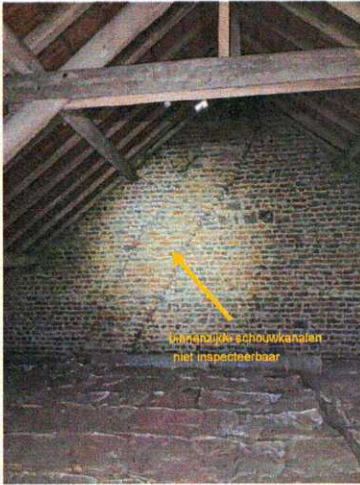
Situeringsfoto

Tijdelijke beperking

Reden: Er is geen volledige risicobeoordeling mogelijk

Uitleg van de asbestdeskundige: binnenzijde van schouw niet inspecteerbaar mogelijks nog asbesthoudende materialen aanwezig

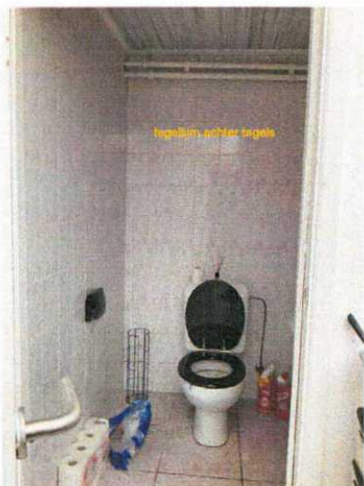
Vrije foto

vroeger werd er asbest toegevoegd aan tegellijn ter verbetering van de hechting in vochtige ruimten.
tegellijn achter tegels in wc en badkamer.

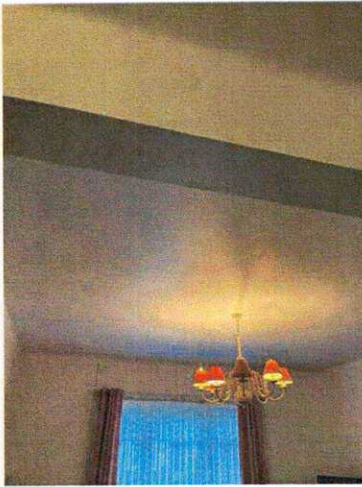
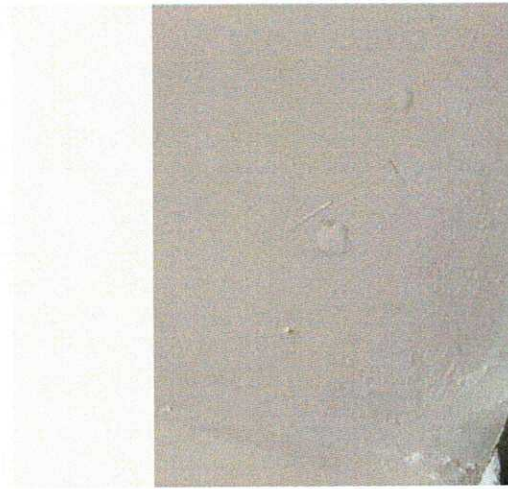
Fiche 4: pleisterwerk plafonds

Geen asbest

#	Type	Referentie	Resultaat
4.1	Mengmonster	2	Geen asbest

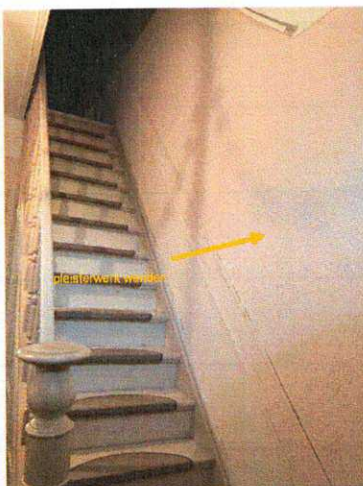
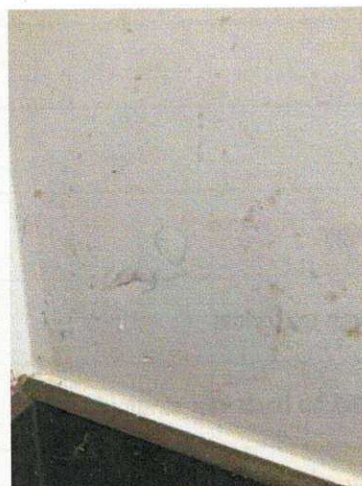
Fiche 5: pleisterwerk wanden

Geen asbest

#	Type	Referentie	Resultaat
5.1	Mengmonster	1	Geen asbest
