Asbestinventarisatetest

Tieltseweg 141, 3202 Aarschot

Attestnummer : 20260619-000181.000

Uitgegeven op : 19.06.2026

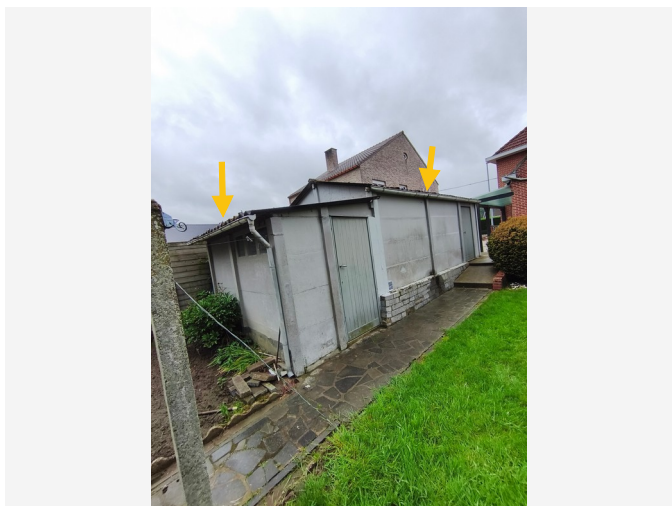
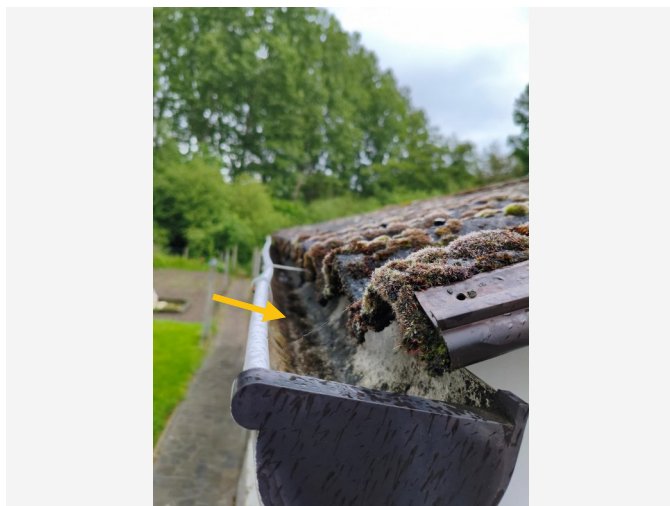
Het asbestmateriaal valt onder de mijlpaal van 2040.

Dringend verwijderen

Beschrijving	Slib/sediment dakgoten
Type afvalstof	Betreft resten (contaminatie) van verwerking of beschadiging
Type resten (contaminatie)	<ul style="list-style-type: none"> • Stof, deeltjes < 4 mm, flinters, gruis (los, opliggend) • Stof, deeltjes < 4 mm, flinters, gruis (vermengd in materiaal)
Besmette materialen	<ul style="list-style-type: none"> • Sediment (dakgoot, afvoerbuï, regenwaterput, ...)
Bron van de resten	Golfplaten dak
Omgeving	Buiten
Primaire drager	Infrastructuur hemelwater (opvang en afvoer)
Gebondenheid resten	Niet hecht
Hoeveelheid (gewicht - aantal)	<ul style="list-style-type: none"> • 0,20 kg - 1 stuk
Totaal gewicht	0,20 kg
Eenvoudig bereikbaar	Ja
Identificatiemethode	De asbestdeskundige beoordeelt het materiaal als asbestverdacht en dus asbesthoudend, en dit zonder monstername.
Opmerking	<p>De vermelde oppervlaktes, diktes, gewichten en volumes betreffen een beredeeneerde raming. Er worden geen rechten verleend aan deze oppervlaktes/diktes/volumes.</p> <p>Hemelwater dat afspoelt van asbestcement daken of gevels kan asbestdeeltjes bevatten.</p>

- Verwijder het asbestafval.
- Voer bijkomende staalname(s) uit.

- Eenvoudige handelingen: mag via doe-het-zelf of door werknemer(s) met opleidingsattest eenvoudige handelingen
Reinig de dakgoten om asbesthoudend sediment of slib te verwijderen.

Voor verwijdering het slib extra bevochtigen of fixeren om stof te voorkomen , niet breken om stof te beperken .

Schep het mos in dubbel plastic zak , sluit dit luchtdicht af , en breng dit naar een erkend verwerker . Slib behoort tot niet hechtgebonden afval.

Reinig de dakgoot en het gebruikt materiaal met overvloedig water.

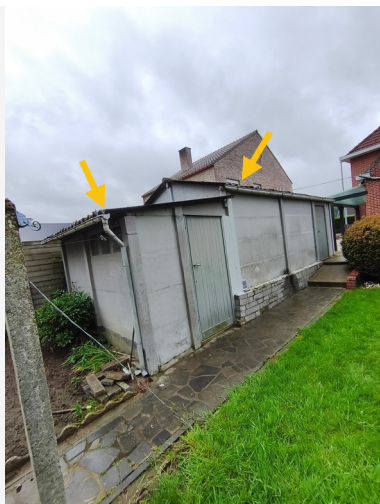
Het asbestmateriaal valt onder de mijlpaal van 2034.

Dringend verwijderen

Beschrijving	Golfplaten dak garage en berging
Omgeving	Grenst aan binnen- en buitenlucht
Primaire drager	Schuin dak
Asbestmateriaal	Dak- en gevelbekleding - Golfplaat
Bindmiddel van asbestmateriaal	Cement
Gebondenheid op basis van bindmiddel	Hecht
Hoeveelheid (oppervlakte - aantal)	<ul style="list-style-type: none">• 32,00 m² - 1 stuk
Totale oppervlakte	32,00 m ²
Eenvoudig bereikbaar	Ja
Bevestigingswijze	<ul style="list-style-type: none">• Geschroefd
Identificatiemethode	De asbestdeskundige beoordeelt het materiaal als asbesthoudend, en dit zonder monsternamen.
Destructieve handeling voor identificatie	Nee
Opmerking	<p>Er werd een staal genomen aan een uitstekend stuk waardoor de waterdichtheid van de dakbedekking niet in het gedrang komt.</p> <p>De vermelde oppervlaktes, diktes en volumes betreffen een beredeneerde schatting. Er worden geen rechten verleend aan deze oppervlaktes/diktes/volumes</p>

- Verwijder dit asbestmateriaal zo snel mogelijk. Volg de toestand goed op.
- Hemelwater dat afspoelt van asbestcement daken of gevels kan asbestdeeltjes bevatten. Gebruik het enkel voor gesloten circuits (bv. spoelen toiletten). Reinig na het vervangen van het dak of de gevel de dakgoten en regenwaterput of -ton om asbesthoudend sediment of slib te verwijderen
- Voer bijkomende staalname(s) uit.

- Eenvoudige handelingen: mag via doe-het-zelf of door werknemer(s) met opleidingsattest eenvoudige handelingen
EH via doe-het zelf Standaard dragen van de nodige wegwerp beschermingsmiddelen FFP 3 masker , handschoenen en tyvec CAT III type 5-6 , afwasbaar schoeisel Indien mogelijk de ondervloer afdekken , golfplaten voorzichtig verwijderen, extra fixeren, niet breken , niet gooien, onmiddellijk dubbel verpakken , luchtdicht afsluiten of voorzichtig in container met asbest bag plaatsen. Voldoende benevelen/bevochtigen tijdens de duur van de werken. Indien golfplaten in slechte staat zijn en kans bestaat op breken : Eenvoudige handeling opgeleid personeel , alle werknemer(s) moeten wel beschikken over een opleidingsattest eenvoudige handelingen 8u Voor hechtgebonden toepassingen: Bij verwijdering door doe-het-zelf moet men

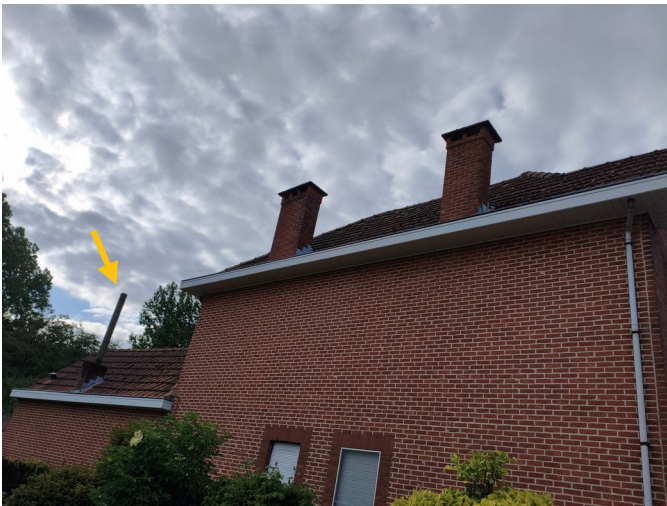
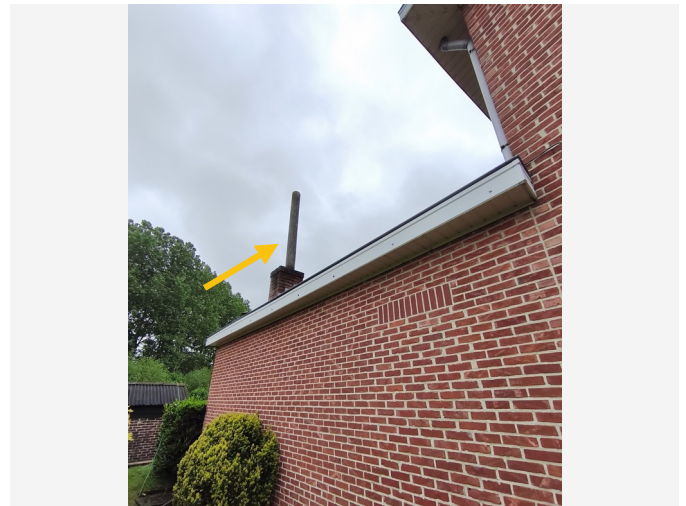
Beschrijving	Schouwbus aanbouw
Omgeving	Buiten
Primaire drager	HVAC infrastructuur en uitrusting
Asbestmateriaal	Rookgaskanaal
Bindmiddel van asbestmateriaal	Cement
Gebondenheid op basis van bindmiddel	Hecht
Hoeveelheid (lengte - omtrek - dikte - aantal)	<ul style="list-style-type: none">• 1,50 m - 40,00 cm - 1,00 cm - 1 stuk
Totaal volume	0,006 m ³
Eenvoudig bereikbaar	Ja
Bevestigingswijze	<ul style="list-style-type: none">• Verlijmd, ingegoten, versmeerd
Identificatiemethode	<p>De asbestdeskundige beoordeelt het materiaal als asbestverdacht en dus asbesthoudend, en dit zonder monstername.</p> <p>Motivatie: Er is een onderzoeksbeperking die monstername verhindert; De ruimte of het materiaal bevindt zich hoger dan 3,5 meter vanaf een vaste ondergrond.</p>
Destructieve handeling voor identificatie	Nee
Opmerking	<p>Op het dak is een schouwbus aanwezig.</p> <p>De vermelde oppervlaktes, diktes en volumes betreffen een beredeneerde schatting. Er worden geen rechten verleend aan deze oppervlaktes/diktes/volumes.</p>

- Eenvoudige handelingen: mag via doe-het-zelf of door werknemer(s) met opleidingsattest eenvoudige handelingen
EH via doe-het zelf De buis kan voorzichtig losgebeiteld worden , extra bevochtigen om stof te voorkomen
Standaard dragen van de nodige wegwerp beschermingsmiddelen FFP 3 masker , handschoenen en tyvec
CAT III type 5-6 , afwasbaar schoeisel Bij de gemeente/containerpark afsluitzakken halen om dubbel in te pakken , sluit luchtdicht af en breng naar het plaatselijk containerpark als hechtgebonden asbestafval. Voor hechtgebonden toepassingen: Bij verwijdering door doe-het-zelf moet men dit afval dubbel en luchtdicht verpakt aandienen bij het gemeentelijk recyclagepark. Men raadpleegt best op voorhand de voorwaarden van het recyclagepark. Zie ook link Zie <https://ovam.vlaanderen.be/wie-mag-wat-verwijderen>
<https://ovam.vlaanderen.be/voorzorgsmaatregelen-bij-asbestverwijdering>
<https://ovam.vlaanderen.be/asbestafval-afvoeren> Zie ook wetgevend kader (website van de OVAM en CODEX boek VI titel 3). <http://werk.belgie.be/sites/default/files/content/documents/Welzijn> op het werk/Regelgeving/Codex boek VI titel 3 Asbest.pdf methodiek verwijderingsmethodes worden achteraan in

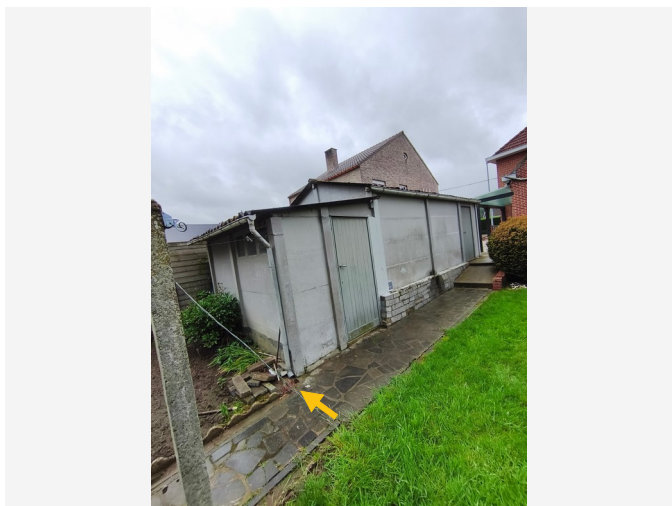
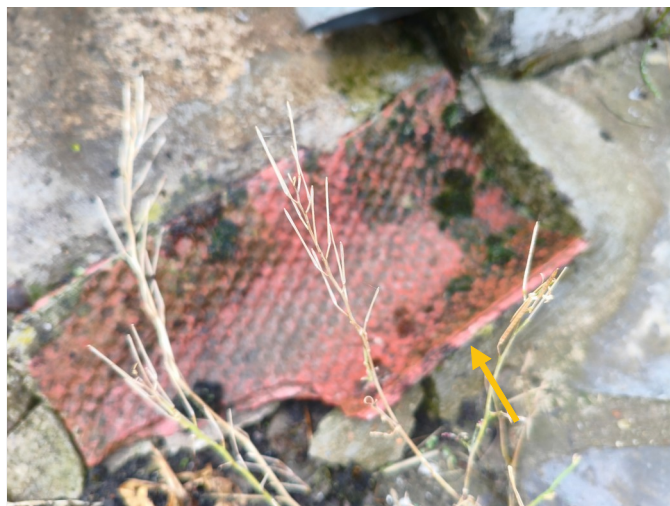
Beschrijving	Asbestcement afval
Type afvalstof	Betreft stock-voorraad of gedemonteerde asbestmaterialen
Aanwezige resten	Golfplaten dak
Omgeving	Buiten
Primaire drager	Bodem
Asbestmaterialen	<ul style="list-style-type: none">• Dak- en gevelbekleding - Golfplaat
Bindmiddel van asbestmateriaal	Cement
Gebondenheid op basis van bindmiddel	Hecht
Hoeveelheid (gewicht - aantal)	<ul style="list-style-type: none">• 0,50 kg - 1 stuk
Totaal gewicht	0,50 kg
Eenvoudig bereikbaar	Ja
Identificatiemethode	De asbestdeskundige beoordeelt het materiaal als asbestverdacht en dus asbesthoudend, en dit zonder monstername.
Opmerking	De vermelde hoeveelheid betreft een beredeneerde raming. Er worden geen rechten verleend aan deze hoeveelheid.

werk/Regelgeving/Codex boek VI titel 3 Asbest.pdf methodiek verwijderingsmethodes worden achteraan in het attest verder toegelicht Mag en wil uzelf verwijderen: Zorg er dan voor dat: -u zich vooraf goed informeert op www.asbestinfo.be -u zich beschermt met een FFP3 mondkap, wegwerphandschoenen, wegwerpoveral Cat III type 5-6, afspoelbaar schoeisel -er geen minderjarigen of derden aanwezig zijn -u beschikt over PE-folie en zakken om loskomende deeltjes en het afval op te vangen en te verpakken -u beschikt over een vernevelaar (water) of fixeermiddel om het abestmateriaal te bevochtigen tijdens de volledige duur van de werken -u weet hoe u asbestmateriaal veilig kan demonteren zonder stof of breuken - u beschikt over natte doeken om eventuele resten en stof weg te nemen.

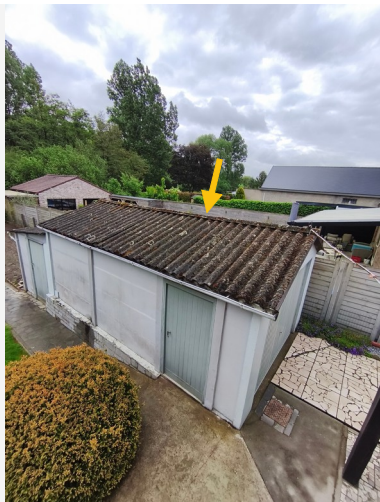
Beschrijving	Nokpannen garage
Omgeving	Buiten
Primaire drager	Schuin dak
Asbestmateriaal	Dak- en gevelbekleding - Nok, windveer, boeiboord
Bindmiddel van asbestmateriaal	Cement
Gebondenheid op basis van bindmiddel	Hecht
Hoeveelheid (oppervlakte - aantal)	<ul style="list-style-type: none">• 2,00 m² - 1 stuk
Totale oppervlakte	2,00 m ²
Eenvoudig bereikbaar	Ja
Bevestigingswijze	<ul style="list-style-type: none">• Geklemd• Geschroefd
Identificatiemethode	De asbestdeskundige beoordeelt het materiaal als asbesthoudend, en dit zonder monsternamen.
Destructieve handeling voor identificatie	Nee
Opmerking	<p>De opgegeven volumes betreffen een beredeneerde schatting, er worden geen rechten toegekend aan deze schatting.</p> <p>De materialen zijn visueel herkend als asbest verdacht.</p>

- Eenvoudige handelingen: mag via doe-het-zelf of door werknemer(s) met opleidingsattest eenvoudige handelingen
EH via doe-het-zelf Standaard dragen van de nodige wegwerp beschermingsmiddelen FFP 3 masker, handschoenen en tyvec CAT III type 5-6, afwasbaar schoeisel Indien mogelijk de ondervloer afdekken, nokpannen/windveren voorzichtig verwijderen, extra fixeren, niet breken, niet gooien, onmiddellijk dubbel verpakken, luchtdicht afsluiten of voorzichtig in container met asbest bag plaatsen. Voldoende benevelen/bevochtigen tijdens de duur van de werken. Indien nokpannen/windveren in slechte staat zijn en kans bestaat op breken: Eenvoudige handeling opgeleid personeel, alle werknemer(s) moeten wel beschikken over een opleidingsattest eenvoudige handelingen 8u Voor hechtgebonden toepassingen: Bij verwijdering door doe-het-zelf moet men dit afval dubbel en luchtdicht verpakt aandienen bij het gemeentelijk recyclagepark. Men raadpleegt best op voorhand de voorwaarden van het recyclagepark. Zie ook link Zie <https://ovam.vlaanderen.be/wie-mag-wat-verwijderen> <https://ovam.vlaanderen.be/voorzorgsmaatregelen-bij-asbestverwijdering> <https://ovam.vlaanderen.be/asbestafval-afvoeren> Zie ook wetgevend kader (website

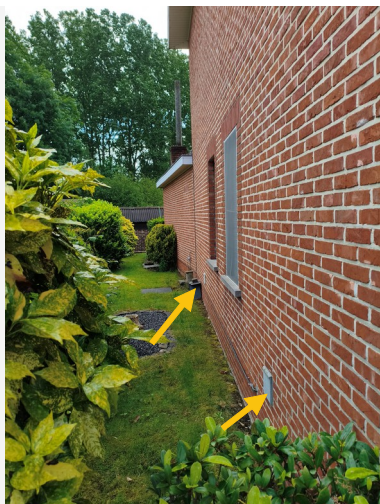
Beschrijving	Roetluiken met houder (zijgevel)
Omgeving	Buiten
Primaire drager	HVAC infrastructuur en uitrusting
Asbestmateriaal	Brandwerende afsluiting (prefab geheel) - Luik
Bindmiddel van asbestmateriaal	Cement
Gebondenheid op basis van bindmiddel	Hecht
Hoeveelheid (gewicht - aantal)	<ul style="list-style-type: none">• 1,00 kg - 2 stuks
Totaal gewicht	2,00 kg
Eenvoudig bereikbaar	Ja
Bevestigingswijze	<ul style="list-style-type: none">• Verlijmd, ingegoten, versmeerd
Identificatiemethode	<p>De asbestdeskundige beoordeelt het materiaal als asbestverdacht en dus asbesthoudend, en dit zonder monstername.</p> <p>Motivatie: De monstername brengt andere schade aan dan schade die inherent is aan de monstername.</p>
Destructieve handeling voor identificatie	Nee
Opmerking	De vermelde oppervlaktes, diktes, gewichten en volumes betreffen een beredeneerde schatting. Er worden geen rechten verleend aan deze oppervlaktes/diktes/volumes.

- Eenvoudige handelingen: mag via doe-het-zelf of door werknemer(s) met opleidingsattest eenvoudige handelingen
Het roetluikje kan voorzichtig uitgeschoven of losgebeiteld worden, extra bevochtigen om stof te voorkomen
Standaard dragen van de nodige wegwerp beschermingsmiddelen FFP 3 masker, handschoenen en tyvec CAT III type 5-6, afwasbaar schoeisel
Verpakken in dubbel plastic folie, luchtdicht afsluiten en afvoeren naar het containerpark als hechtgebonden asbestafval.
Roetluik opening (houder - kader) Standaard dragen van de nodige wegwerp beschermingsmiddelen FFP 3 masker, handschoenen en tyvec CAT III type 5-6, afwasbaar schoeisel Extra bevochtigen van de

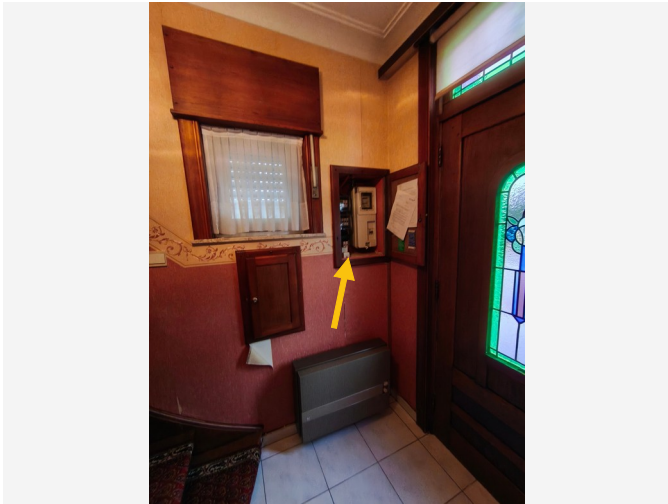
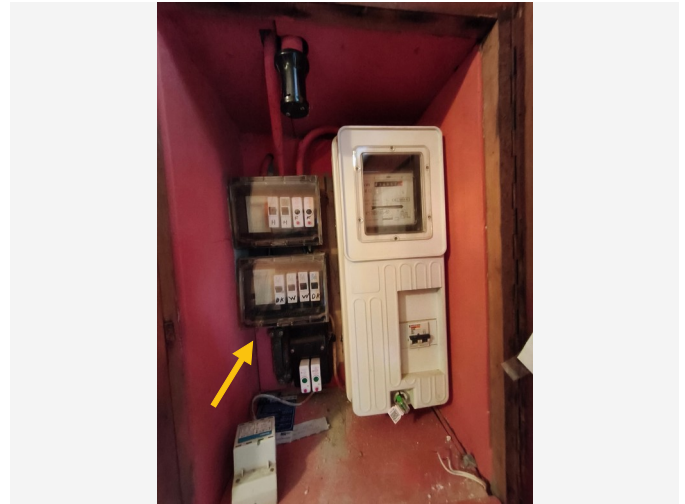
Beschrijving	Bakeliet toepassingen
Omgeving	Binnen
Primaire drager	Communicatie en elektrische infrastructuur en uitrusting
Asbestmateriaal	Plaat, paneel, tablet - Type Bakeliet
Bindmiddel van asbestmateriaal	Kunststof of -hars
Gebondenheid op basis van bindmiddel	Hecht
Hoeveelheid (oppervlakte - dikte - aantal)	<ul style="list-style-type: none"> • 0,10 m² - 0,50 cm - 15 stuks
Totaal volume	0,008 m ³
Eenvoudig bereikbaar	Ja
Bevestigingswijze	<ul style="list-style-type: none"> • Geschroefd
Identificatiemethode	<p>De asbestdeskundige beoordeelt het materiaal als asbestverdacht en dus asbesthoudend, en dit zonder monstername.</p> <p>Motivatie: De monstername brengt andere schade aan dan schade die inherent is aan de monstername.</p>
Destructieve handeling voor identificatie	Nee
Opmerking	<p>Het is moeilijk te bepalen of de bakeliettoepassingen in de woning ook effectief asbesthoudend zijn (het kan ook gaan om de asbestvrije variant). Doorheen de woning en garage/berging.</p> <p>Er werd geen monster genomen oww beschadiging aan een elektrisch gerelateerde toepassing, extra controle bij verwijdering van het verdacht materiaal.</p>

- Eenvoudige handelingen: mag via doe-het-zelf of door werknemer(s) met opleidingsattest eenvoudige handelingen
Schakelaars, stopcontacten en andere gelijkaardige toepassingen kunnen eenvoudig losgeschroefd worden --> EH doe-het-zelf. Afgesloten of verzegelde kast --> EH opgeleid techniek personeel 8u basisopleiding asbest. Voor elektrische infrastructuur en uitrusting dient u vooraleer men deze toepassing gaat bevochtigen de elektriciteit af te sluiten (zoniet elektrocutie-/brandgevaar). standaard dragen van de nodige wegwerp beschermingsmiddelen FFP 3 masker , handschoenen en tyvec CAT III type 5-6 , afspoelbaar schoeisel Losschroeven en dubbel verpakken in plastic , sluit luchtdicht af en breng dit als hechtgebonden afval naar een plaatselijk containerpark. Voor hechtgebonden toepassingen: Bij verwijdering door doe-het-zelf moet men dit afval dubbel en luchtdicht verpakt aandienen bij het gemeentelijk recyclagepark. Men raadpleegt best op voorhand de voorwaarden van het recyclagepark.

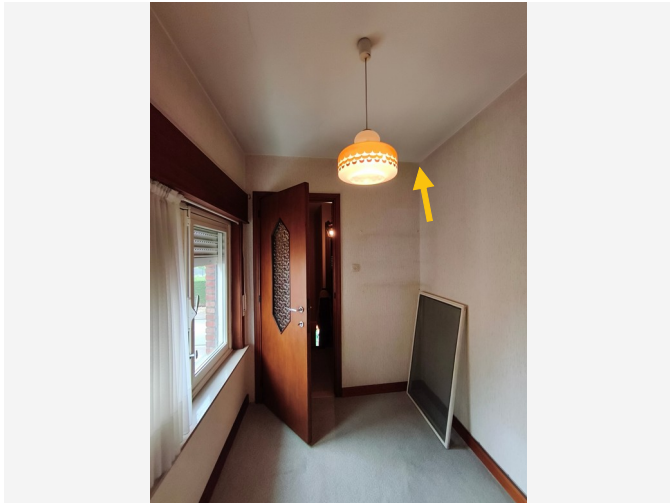
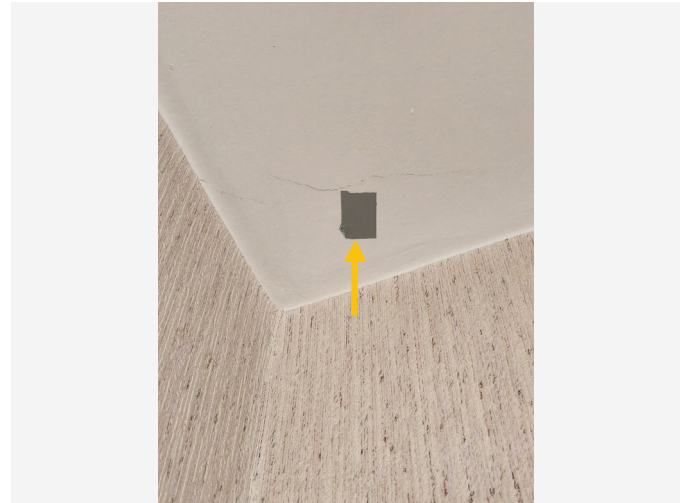
Fiche 18: Plafondpleister

Geen asbest

Beschrijving	Plafondpleister
Omgeving	Binnen
Primaire drager	Plafond
Bindmiddel van materiaal	Gips - kalk
Gebondenheid op basis van bindmiddel	Niet-hechtgebonden
Hoeveelheid (oppervlakte - dikte - aantal)	• 100,00 m ² - 1,00 cm - 1 stuk
Totaal volume	1,00 m ³
Identificatiemethode	Een monstername door de asbestdeskundige met laboanalyse door een asbestlabo.
Destructieve handeling voor identificatie	Nee
Opmerking	<p>Volgens het inspectieprotocol is een monstername van het pleisterwerk verplicht om dit te identificeren als niet-asbesthoudend.</p> <p>Locatie staalnames: traphal en slpk 1. De stookplaats is niet aanwezig en de natte ruimtes zijn niet bepleisterd.</p> <p>De vermelde oppervlaktes en volumes betreffen een beredeneerde schatting. Er worden geen rechten verleend aan deze oppervlaktes/volumes. De dikte is een schatting die voorkomt uit de monsterplaatsen en is daarom niet altijd representatief.</p>

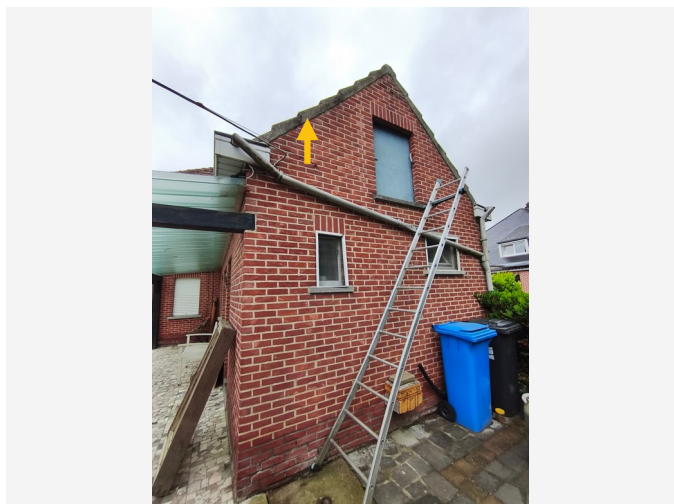
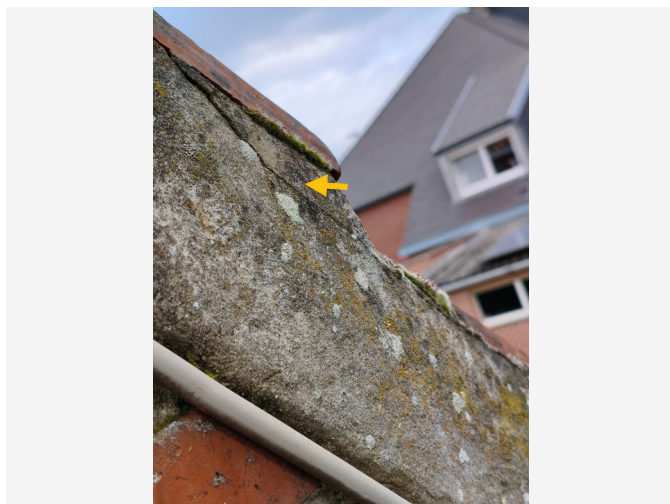
Beschrijving	Cementering aanbouw schuin dak
Omgeving	Buiten
Primaire drager	Schuin dak
Bindmiddel van materiaal	Cement
Gebondenheid op basis van bindmiddel	Hecht
Hoeveelheid (oppervlakte - aantal)	• 1,50 m ² - 1 stuk
Totale oppervlakte	1,50 m ²
Identificatiemethode	Een monstername door de asbestdeskundige met laboanalyse door een asbestlabo.
Destructieve handeling voor identificatie	Nee
Opmerking	De vermelde oppervlaktes en volumes betreffen een beredeneerde schatting. Er worden geen rechten verleend aan deze oppervlaktes/volumes. De dikte is een schatting die voorkomt uit de monsterplaatsen en is daarom niet altijd representatief.

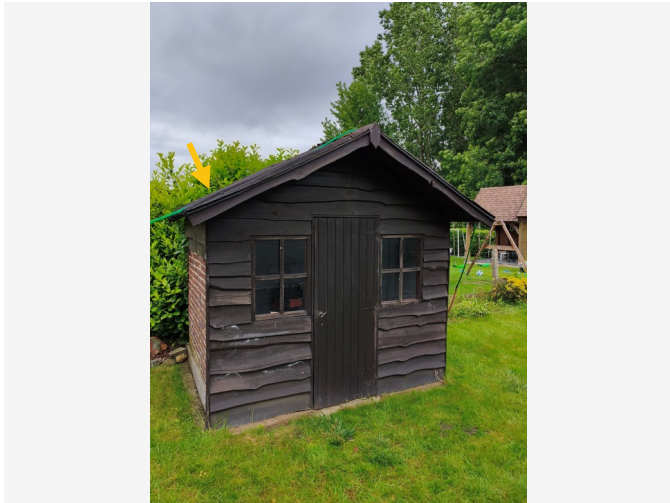
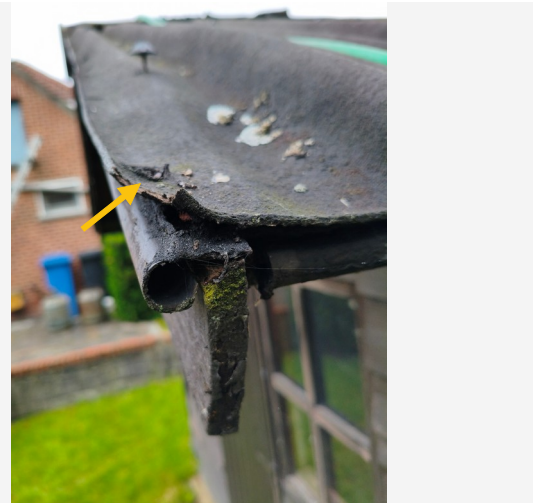
Fiche 21: Bitumen golfplatendak tuinhuis

Geen asbest

Beschrijving	Bitumen golfplatendak tuinhuis
Omgeving	Buiten
Primaire drager	Schuin dak
Bindmiddel van materiaal	Bitumen (roofing, teer, asfalt)
Gebondenheid op basis van bindmiddel	Hecht
Hoeveelheid (oppervlakte - aantal)	<ul style="list-style-type: none">• 10,00 m² - 1 stuk
Totale oppervlakte	10,00 m ²
Identificatiemethode	Een monstername door de asbestdeskundige met laboanalyse door een asbestlabo.
Destructieve handeling voor identificatie	Nee
Opmerking	<p>Er werd een staal genomen aan een uitstekend stuk waardoor de waterdichtheid van de dakbedekking niet in het gedrang komt.</p> <p>De vermelde oppervlaktes, diktes en volumes betreffen een beredeneerde schatting. Er worden geen rechten verleend aan deze oppervlaktes/diktes/volumes. Ook de bitumen nok.</p>

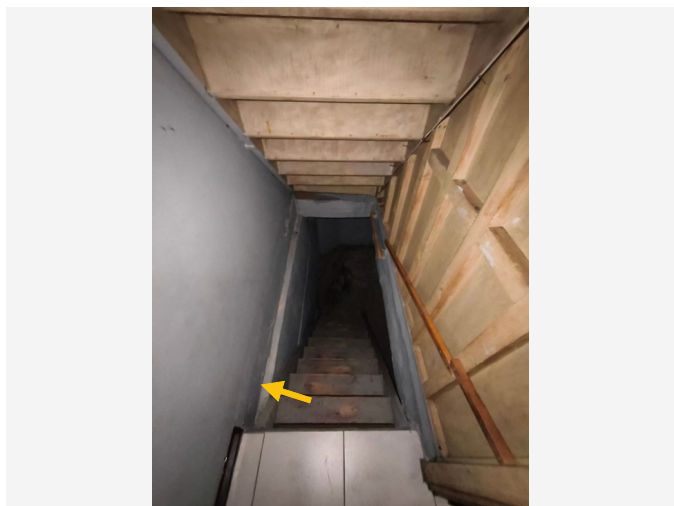
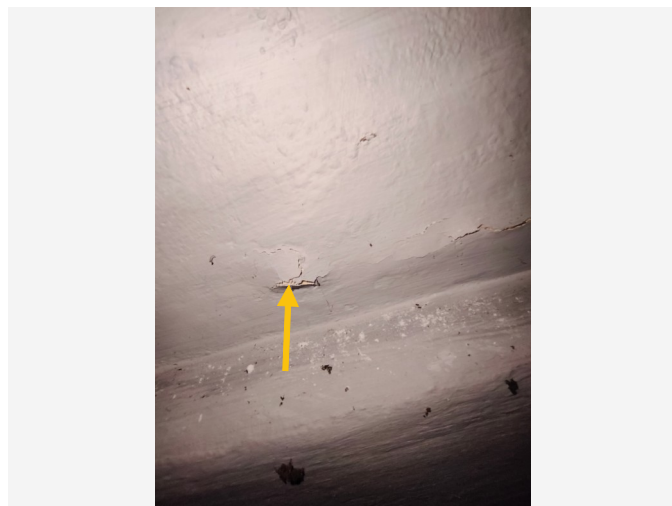
Beschrijving	Muurpleister
Omgeving	Binnen
Primaire drager	Binnenwand
Bindmiddel van materiaal	Gips - kalk
Gebondenheid op basis van bindmiddel	Niet-hechtgebonden
Hoeveelheid (oppervlakte - dikte - aantal)	• 200,00 m ² - 1,00 cm - 1 stuk
Totaal volume	2,00 m ³
Identificatiemethode	Een monstername door de asbestdeskundige met laboanalyse door een asbestlabo.
Destructieve handeling voor identificatie	Nee
Opmerking	<p>Volgens het inspectieprotocol is een monstername van het pleisterwerk verplicht om dit te identificeren als niet-asbesthoudend.</p> <p>Locatie staalnames: traphal en eetplaats. De natte ruimtes zijn niet bepleisterd en de stookplaats is niet aanwezig.</p> <p>De vermelde oppervlaktes en volumes betreffen een beredeneerde schatting. Er worden geen rechten verleend aan deze oppervlaktes/volumes. De dikte is een schatting die voorkomt uit de monsterplaatsen en is daarom niet altijd representatief.</p>

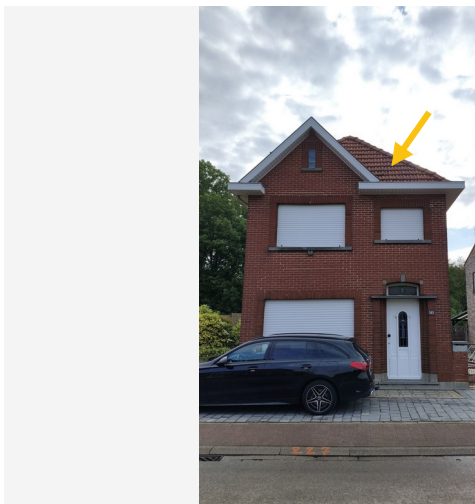
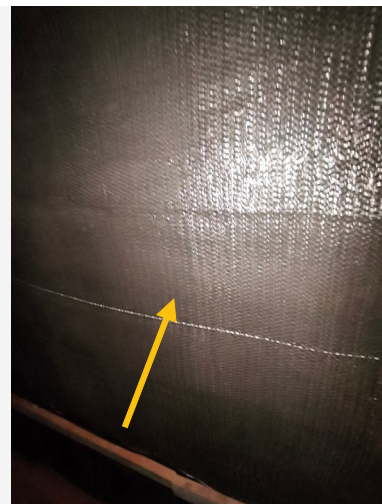
Beschrijving	Notitie	Terug te vinden op plannen
Fiche 24: Onderdak woning en tuinhuis	<p>Het dak werd gecontroleerd op de zolderverdieping en in het tuinhuis. Er is geen verdacht onderdak vastgesteld.</p> <p>Deze handeling is een steekproef, er is geen garantie dat het volledige dak met éénzelfde materiaal is opgebouwd. Dit kan enkel via destructief onderzoek vastgesteld worden.</p>	<p>Plan 1.8: Dakenplan woning</p> <p>Plan 3.1: Tuinhuis plan</p>
Fiche 25: Dakbedekking woning	<p>De dakbedekking werd gecontroleerd. Deze bestaat uit pannen en bevat geen asbest verdachte materialen.</p>	<p>Plan 1.8: Dakenplan woning</p>
Fiche 26: Kit niet verdacht alle ramen en deuren woning	<p>De gebruikte siliconen kit is niet asbestverdacht</p>	-
