Asbestinventarisatetest

Aarschotsesteenweg 271, 2230 Herselt

Attestnummer : 20260306-000361.000

Niet-asbestveilig

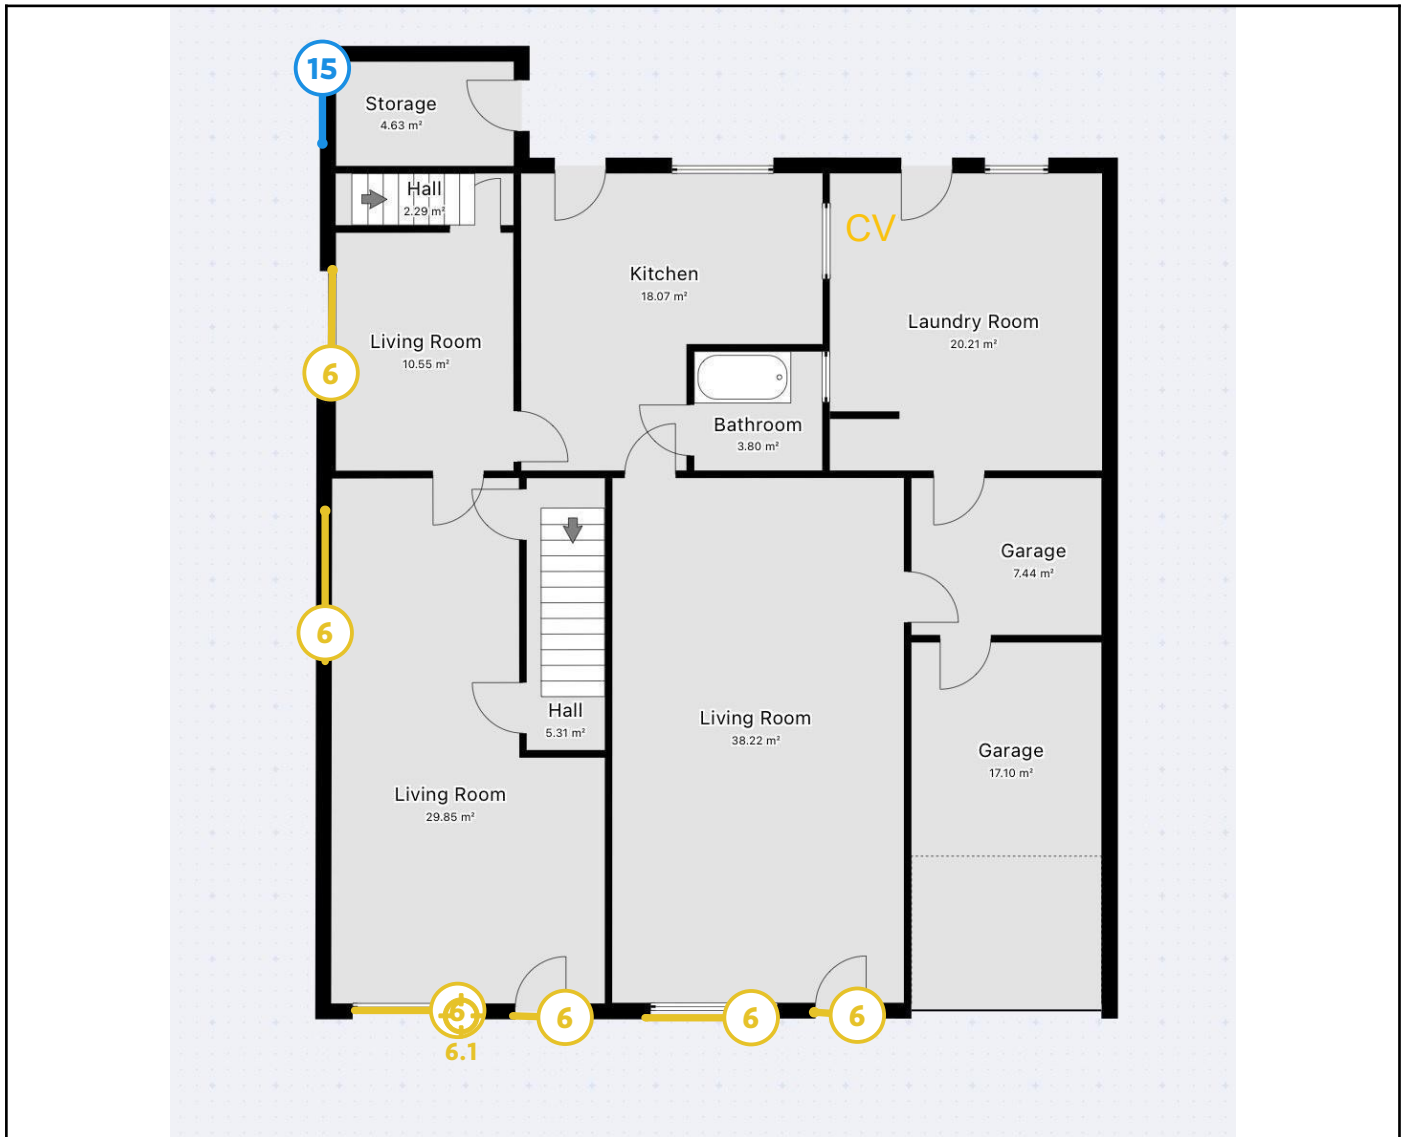
Plan 1.4: Gelijkvloers woning

Beschrijving	Type	Actie
2. Pakking CV-ketel	Asbestmateriaal	Verwijderen
6. Kit kozijn-raam aluminium raam	Asbestmateriaal	Zorgvuldig beheren
6.1 Code: kit raam kozijn alu	Puntmonster	-
15. Kit kozijn-raam houten raam	Geen asbest	-

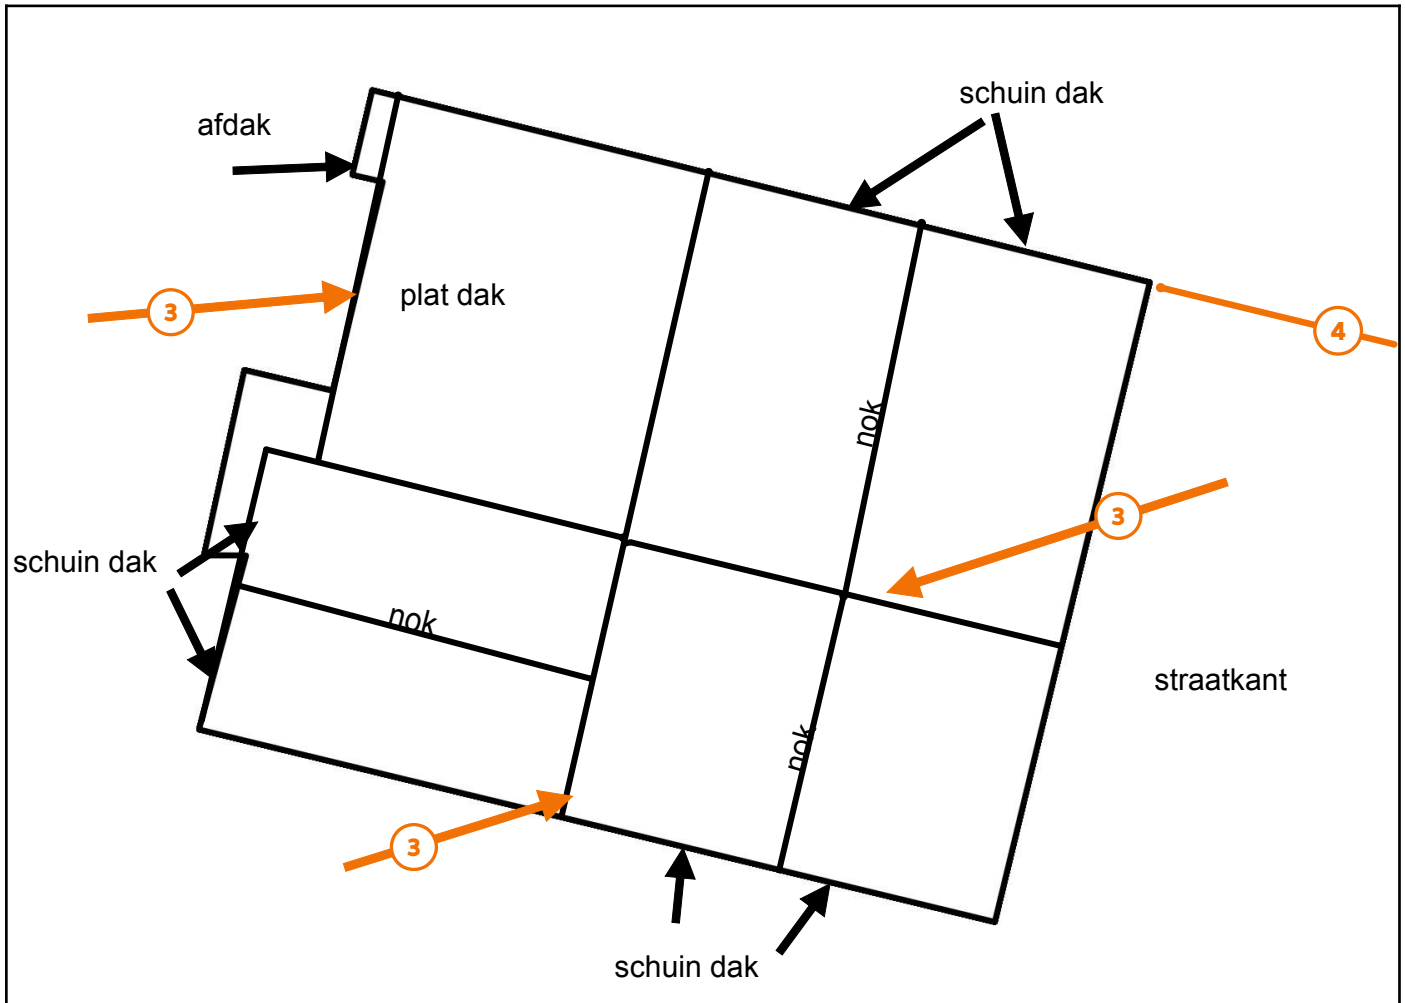
Plan 1.11: Hoofdgebouw plan

Beschrijving	Type	Actie
3. Schouwbus (visueel vastgesteld)	Asbestmateriaal	Verwijderen
4. boordplaat cement (visueel)	Asbestmateriaal	Verwijderen

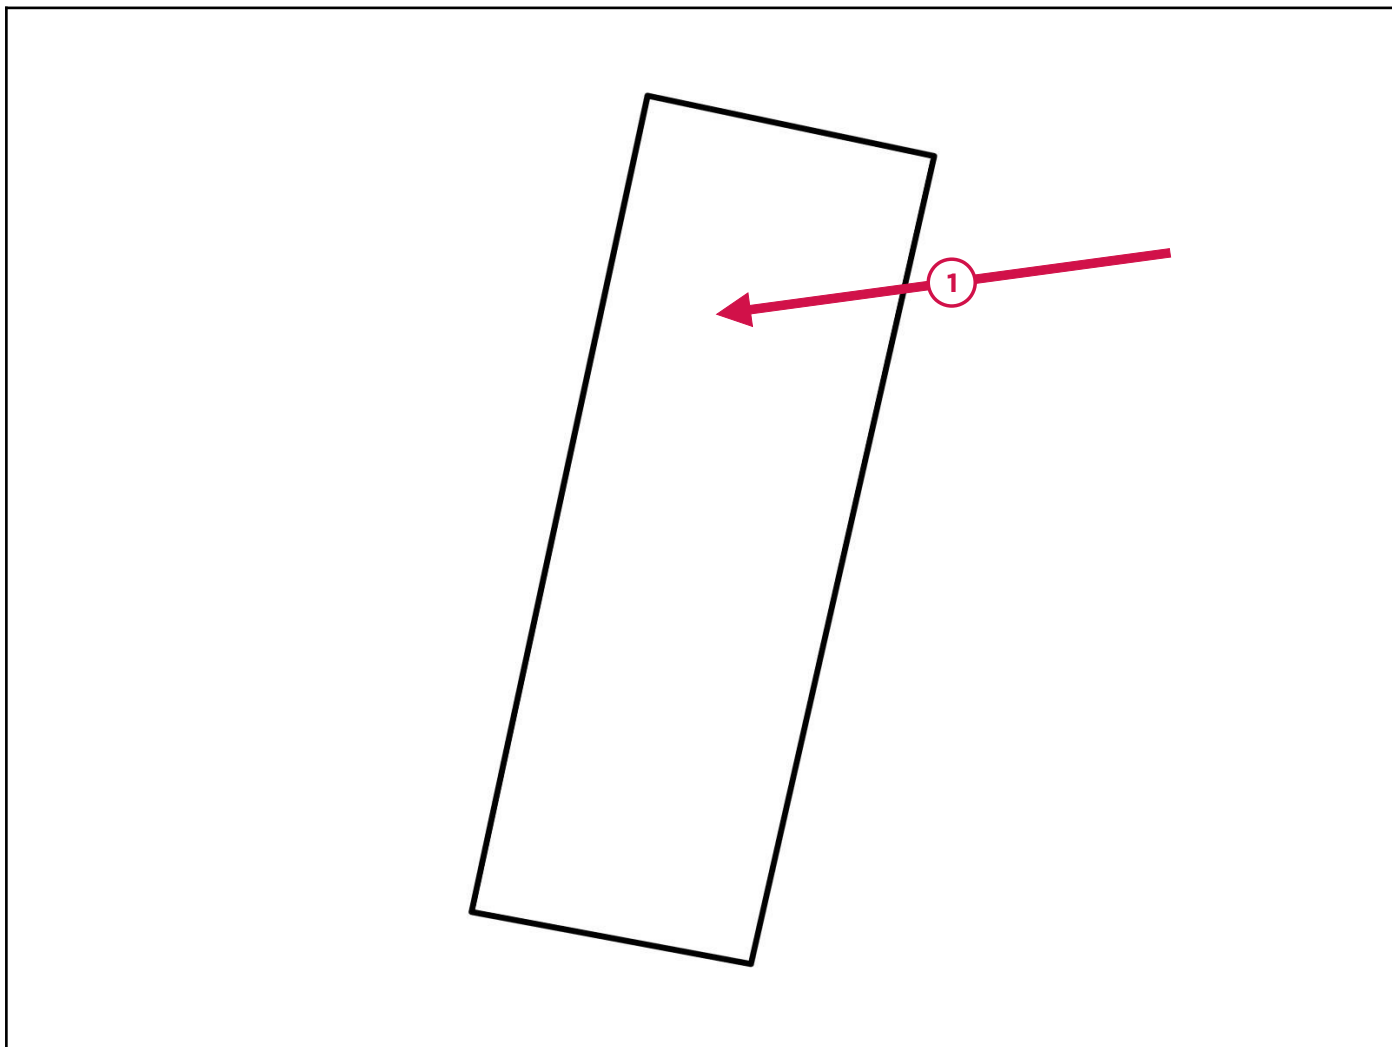
Plan 2.2: Bijgebouw plan kopie

Beschrijving	Type	Actie
1. Afval (golfplaten)	Asbestmateriaal	Dringend verwijderen

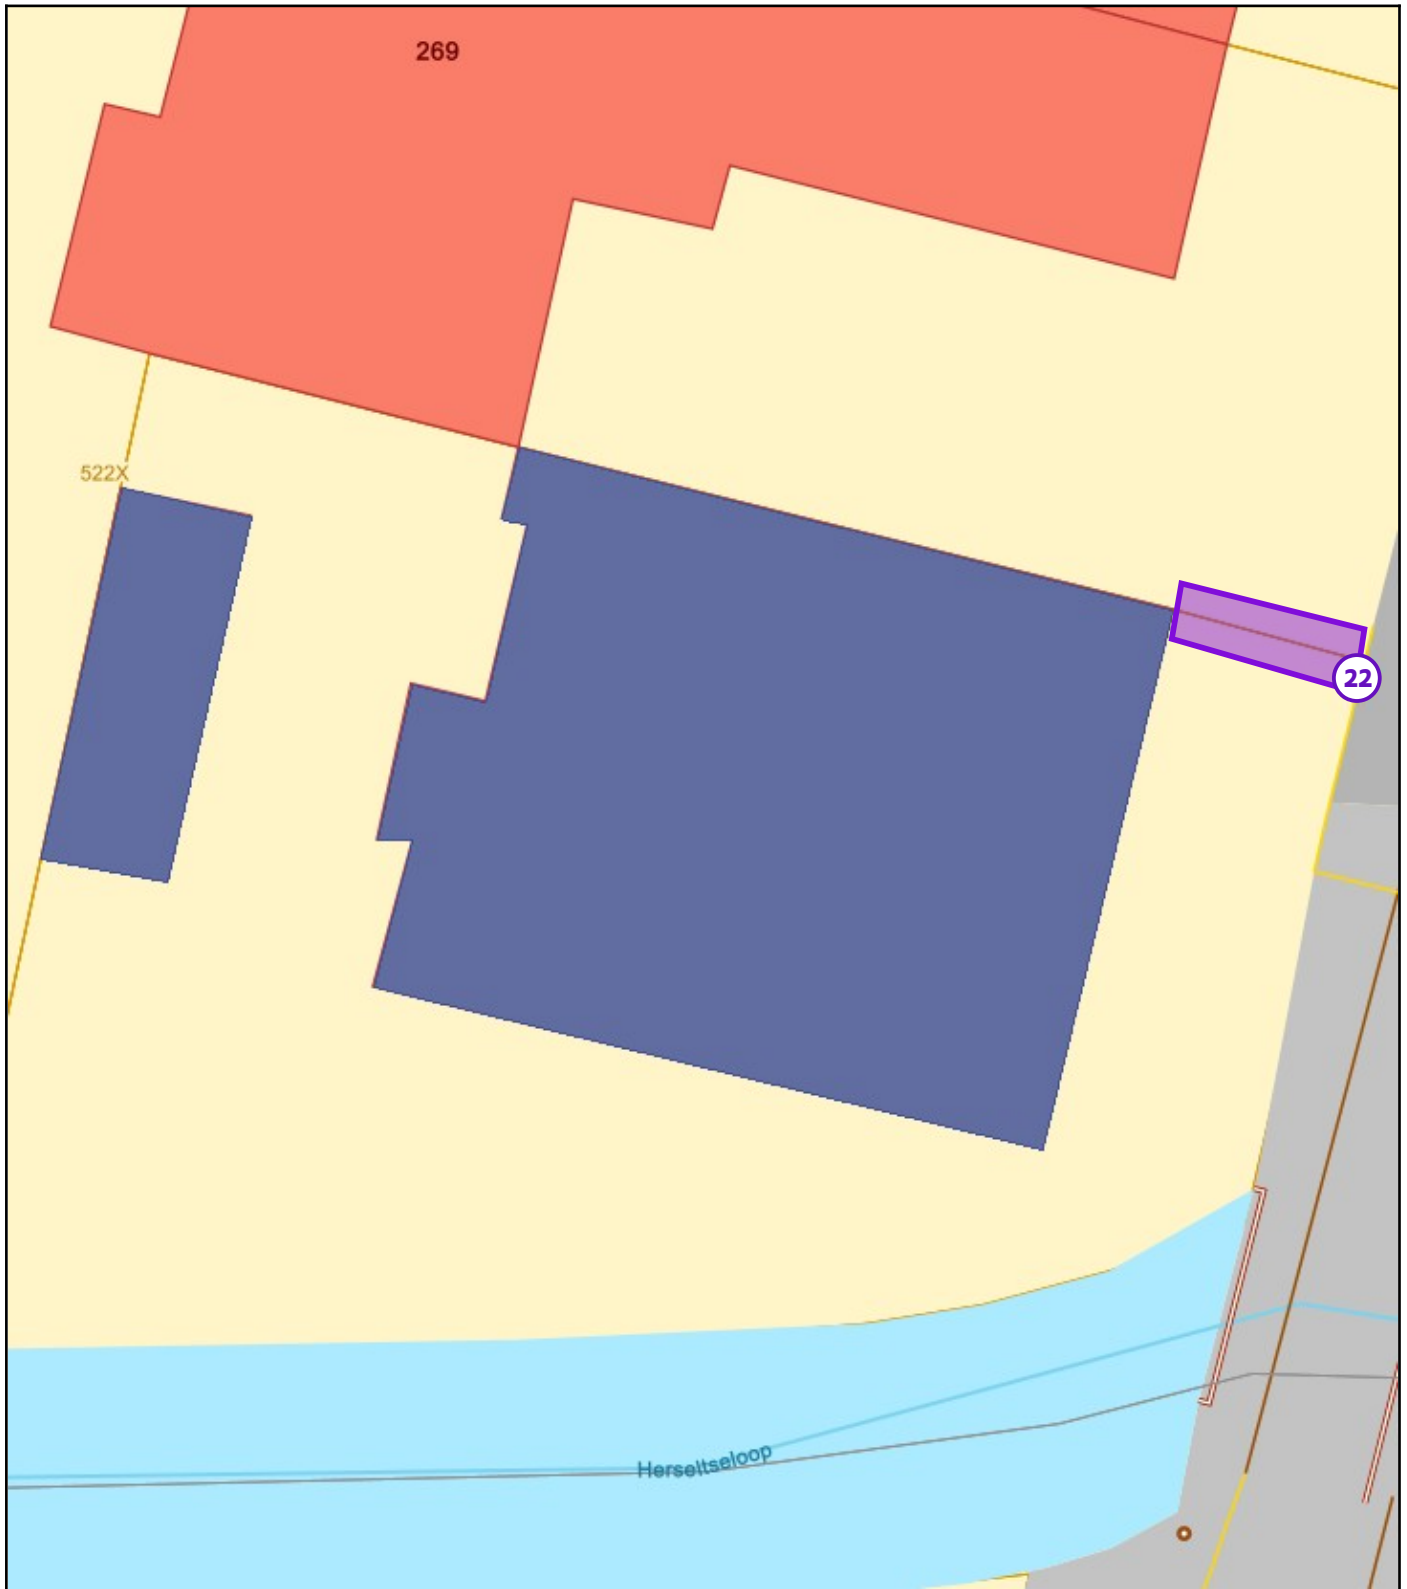
Plan 3.1: Afdruiptzones/afvloeizones

22. Afdruipzone asbest	Afdruipzone/afvloeizone	-
------------------------	-------------------------	---

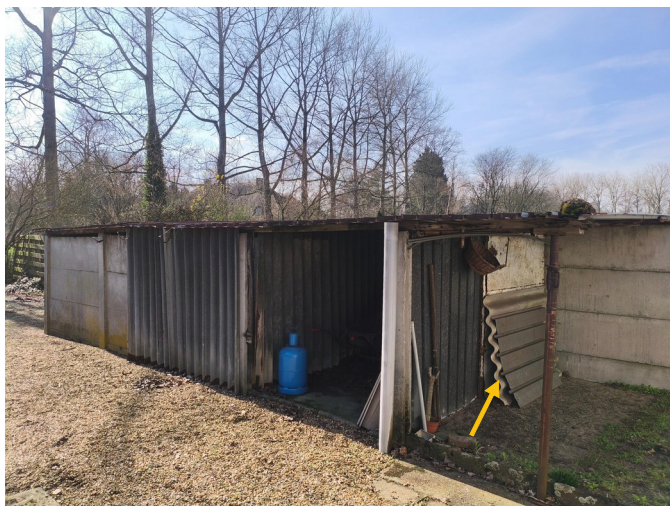
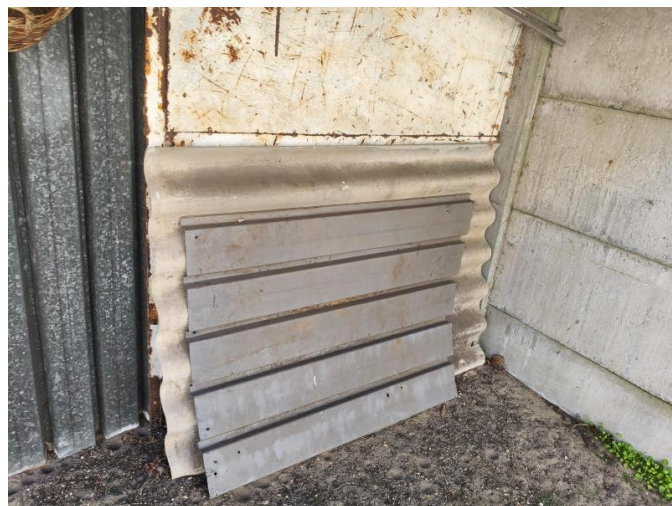
Het asbestmateriaal valt onder de mijlpaal van 2040.

Beschrijving	Afval (golflaten)
Type afvalstof	Betreft stock-voorraad of gedemonteerde asbestmaterialen
Aanwezige resten	er staat een golflaat in goede staat in het bijgebouw
Omgeving	Buiten
Primaire drager	Bodem
Asbestmaterialen	<ul style="list-style-type: none">Dak- en gevelbekleding - Golflaat
Bindmiddel van asbestmateriaal	Cement
Gebondenheid op basis van bindmiddel	Hecht
Hoeveelheid (gewicht - aantal)	<ul style="list-style-type: none">20,00 kg - 1 stuk
Totaal gewicht	20,00 kg
Eenvoudig bereikbaar	Ja
Identificatiemethode	De asbestdeskundige beoordeelt het materiaal als asbestverdacht en dus asbesthoudend, en dit zonder monsternamen.
Opmerking	De hoeveelheid is een zo nauwkeurig mogelijke opmeting. Hieraan kunnen evenwel geen rechten worden ontleend.

- Verwijder het asbestafval.

- Eenvoudige handelingen: mag via doe-het-zelf of door werknemer(s) met opleidingsattest eenvoudige handelingen
Deze toepassing kan door een aannemer die over een opleidingsattest eenvoudige handelingen beschikt of door een particulier (doe-het-zelf), verwijderd worden indien er geen verhoogd risico op vrijgave van asbestvezels (max. concentratie 0,01 vezels/cm³ - CODEX Art. VI.3-54) ontstaat en de toepassing voorafgaand wordt gefixeerd/bevochtigd; de individuele elementen zonder machinale werktuigen (boormachine, slijpschijf, hogedrukreiniger,...) en zonder breken of gooien een voor een losgemaakt worden; en ten slotte dubbel en luchtdicht verpakt weggevoerd worden naar een erkend afvalpunt (recyclagepark).

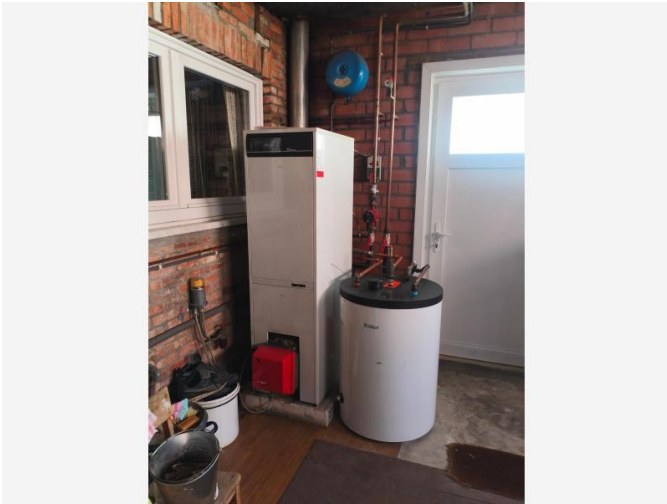
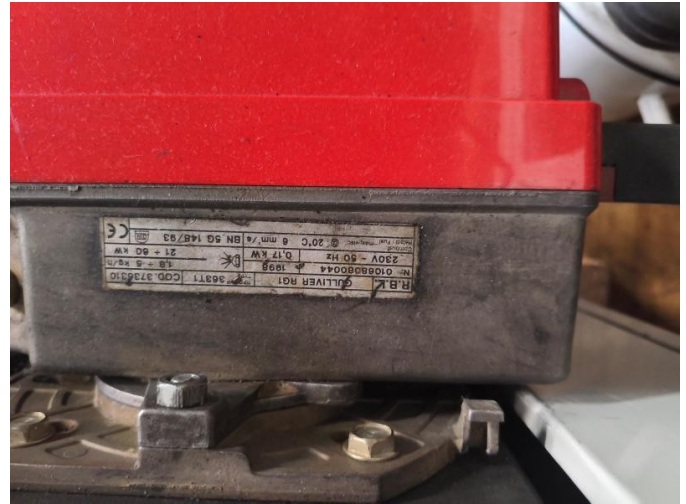
Het asbestmateriaal valt onder de mijlpaal van 2034.

Eindbeoordeling materiaalrisico	Laag materiaalrisico en/of verlaagde kans op vezelvrijgave
---------------------------------	--

Gebondenheid	Categorie 2: niet-hechtgebonden met matrix
Asbestsoort (vezeltype)	Amfibool aanwezig, uitgezonderd crocidoliet
Asbestconcentratie	Hoog ($\geq 50\%$)
Afschermingsgraad van het gehele materiaal	Enkel randen niet afgeschermd maar geen contact met binnenluchtstromen
Toestand van het materiaal	Licht beschadigd, licht verweerd. Intact calciumsilicaatmateriaal of categorie III 'gebondenheid'

Beschrijving	Pakking CV-ketel
Omgeving	Binnen
Primaire drager	CV-ketel
Asbestmateriaal	Pakking, dichting
Bindmiddel van asbestmateriaal	Karton - papier - viltachtig
Gebondenheid op basis van bindmiddel	Niet-hechtgebonden
Hoeveelheid (gewicht - aantal)	<ul style="list-style-type: none"> • 0,10 kg - 1 stuk
Totaal gewicht	0,10 kg
Eenvoudig bereikbaar	Ja
Bevestigingswijze	<ul style="list-style-type: none"> • Geklemd
Identificatiemethode	<p>De asbestdeskundige beoordeelt het materiaal als asbestverdacht en dus asbesthoudend, en dit zonder monstername.</p> <p>Motivatie: De monstername brengt andere schade aan dan schade die inherent is aan de monstername.</p>
Destructieve handeling voor identificatie	Nee
Opmerking	<p>De brander aan de ketel heeft het jaartal 1998. Deze pakkingen kunnen nog asbest bevatten en ook wat er zich in de ketel bevindt. Bij werken is het raadzaam om bijkomend onderzoek te doen naar interne asbest. De hoeveelheid is een zo nauwkeurig mogelijke opmeting. Hieraan kunnen evenwel geen rechten worden ontleend.</p>

- Zorg voor een veilig beheer. Vermijd het beschadigen van het asbestmateriaal. Controleer de toestand jaarlijks op wijzigingen.
- Voer bijkomende staalname(s) uit.

- Eenvoudige handelingen: mag via doe-het-zelf of door werknemer(s) met opleidingsattest eenvoudige handelingen
Deze toepassing kan door een aannemer die over een opleidingsattest eenvoudige handelingen beschikt of door een particulier (doe-het-zelf), verwijderd worden indien er geen verhoogd risico op vrijgave van asbestvezels (max. concentratie 0,01 vezels/cm³ - CODEX Art. VI.3-54) ontstaat en de toepassing voorafgaand wordt gefixeerd/bevochtigd; de individuele elementen zonder machinale werktuigen (boormachine, slijpschijf, hogedrukreiniger,...) en zonder breken of gooien een voor een losgemaakt worden; en ten slotte dubbel en luchtdicht verpakt weggevoerd worden naar een geregistreerd asbestinzamelaar of via een erkende asbestverwijderaar. (In het recyclagepark kan je niet terecht met niet-hechtgebonden asbest)

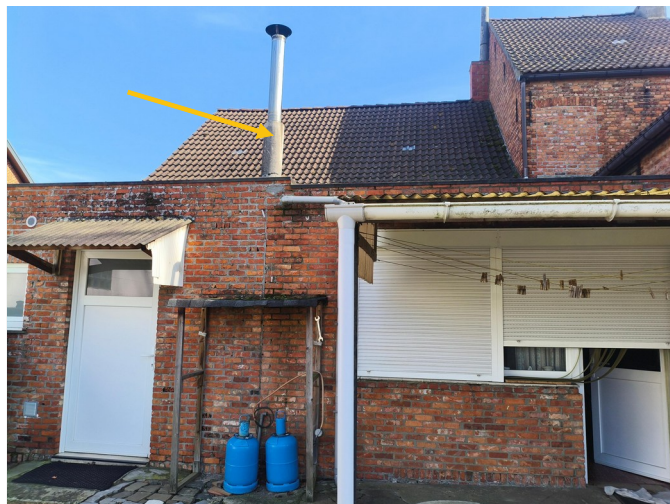
Het asbestmateriaal valt onder de mijlpaal van 2034.

Eindbeoordeling materiaalrisico	Verhoogd materiaalrisico en/of verhoogde kans op vezelvrijgave
---------------------------------	--

Gebondenheid	Categorie 1: hechtgebonden in oorsprong
Asbestsoort (vezeltype)	Crocidoliet aanwezig
Asbestconcentratie	Laag (< 50%)
Afschermingsgraad van het gehele materiaal	Geheel of deels (ook) vrij aan binnenluchtstromen
Toestand van het materiaal	Licht beschadigd, licht verweerd. Intact calciumsilicaatmateriaal of categorie III 'gebondenheid'

Beschrijving	Schouwbus (visueel vastgesteld)
Omgeving	Grenst aan binnen- en buitenlucht
Primaire drager	HVAC infrastructuur en uitrusting
Asbestmateriaal	Rookgaskanaal
Bindmiddel van asbestmateriaal	Cement
Gebondenheid op basis van bindmiddel	Hecht
Hoeveelheid (lengte - omtrek - dikte - aantal)	<ul style="list-style-type: none"> • 6,00 m - 50,00 cm - 0,80 cm - 1 stuk
Totaal volume	0,024 m ³
Eenvoudig bereikbaar	Ja
Bevestigingswijze	<ul style="list-style-type: none"> • Verlijmd, ingegoten, versmeerd
Identificatiemethode	<p>De asbestdeskundige beoordeelt het materiaal als asbestverdacht en dus asbesthoudend, en dit zonder monstername.</p> <p>Motivatie: De monstername brengt andere schade aan dan schade die inherent is aan de monstername.</p>
Destructieve handeling voor identificatie	Nee
Opmerking	<p>Op het dak zijn 3 schouwbuizen aanwezig.</p> <p>De vermelde oppervlaktes, diktes en volumes betreffen een beredeneerde schatting. Er worden geen rechten verleend aan deze oppervlaktes/diktes/volumes.</p>

- Verwijder dit asbestmateriaal zo snel mogelijk. Volg de toestand goed op.
- Voer bijkomende staalname(s) uit.

- Eenvoudige handelingen: mag via doe-het-zelf of door werknemer(s) met opleidingsattest eenvoudige handelingen
EH via doe-het zelf De bus kan voorzichtig losgebeiteld worden , extra bevochtigen om stof te voorkomen
Standaard dragen van de nodige wegwerp beschermingsmiddelen FFP 3 masker , handschoenen en tyvec
CAT III type 5-6 , afwasbaar schoeisel Bij de gemeente/containerpark afsluitzakken halen om dubbel in te pakken , sluit luchtdicht af en breng naar het plaatselijk containerpark als hechtgebonden asbestafval. Voor hechtgebonden toepassingen: Bij verwijdering door doe-het-zelf moet men dit afval dubbel en luchtdicht verpakt aandienen bij het gemeentelijk recyclagepark. Men raadpleegt best op voorhand de voorwaarden van het recyclagepark. Zie ook link Zie <https://ovam.vlaanderen.be/wie-mag-wat-verwijderen>
<https://ovam.vlaanderen.be/voorzorgsmaatregelen-bij-asbestverwijdering>
<https://ovam.vlaanderen.be/asbestafval-afvoeren> Zie ook wetgevend kader (website van de OVAM en CODEX boek VI titel 3). <http://werk.belgie.be/sites/default/files/content/documents/Welzijn%20op%20het%20werk/Regelgeving/Codex%20boek%20VI%20titel%203%20Asbest.pdf> methodiek verwijderingsmethodes

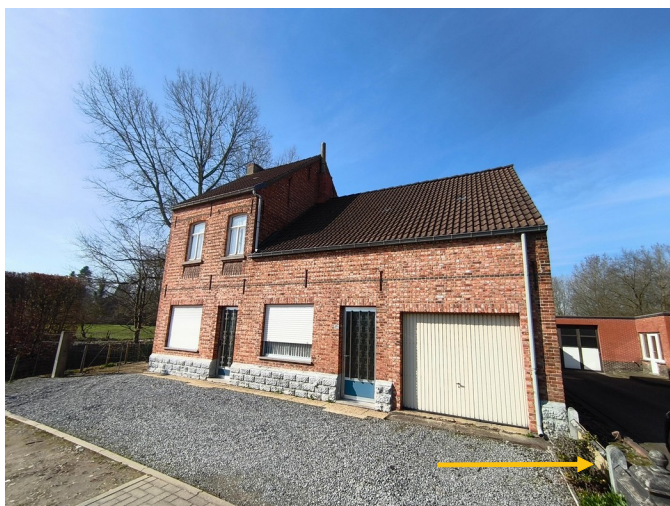
Het asbestmateriaal valt onder de mijlpaal van 2040.

Beschrijving	boordplaat cement (visueel)
Omgeving	Buiten
Primaire drager	HVAC infrastructuur en uitrusting
Asbestmateriaal	Plaat, paneel, tablet - Generiek
Bindmiddel van asbestmateriaal	Cement
Gebondenheid op basis van bindmiddel	Hecht
Hoeveelheid (oppervlakte - dikte - aantal)	<ul style="list-style-type: none"> • 4,00 m² - 0,80 cm - 1 stuk
Totaal volume	0,032 m ³
Eenvoudig bereikbaar	Ja
Bevestigingswijze	<ul style="list-style-type: none"> • Los (al dan niet bedekt)
Identificatiemethode	<p>De asbestdeskundige beoordeelt het materiaal als asbestverdacht en dus asbesthoudend, en dit zonder monstername.</p> <p>Motivatie: De materialen behoren niet toe aan de eigenaar voor wie de asbestdeskundige de asbestinventaris uitvoert.</p>
Destructieve handeling voor identificatie	Nee
Opmerking	<p>In de voortuin zijn er cementen platen als omheining gebruikt. De vermelde oppervlaktes, diktes, gewichten en volumes betreffen een beredeneerde schatting. Er worden geen rechten verleend aan deze oppervlaktes/diktes/volumes.</p> <p>Er bevindt zich een cement plaat in de schouw , mogelijks is dit een asbesthoudende toepassing. Een staal kon niet genomen worden om beschadiging te vermijden (breken van de plaat). Controle/staalname aangewezen bij renovatiewerken.</p>

- Eenvoudige handelingen: mag via doe-het-zelf of door werknemer(s) met opleidingsattest eenvoudige handelingen
Deze toepassing kan door een aannemer die over een opleidingsattest eenvoudige handelingen beschikt of door een particulier (doe-het-zelf), verwijderd worden indien er geen verhoogd risico op vrijgave van asbestvezels (max. concentratie 0,01 vezels/cm³ - CODEX Art. VI.3-54) ontstaat en de toepassing voorafgaand wordt gefixeerd/bevochtigd; de individuele elementen zonder machinale werktuigen (boormachine,

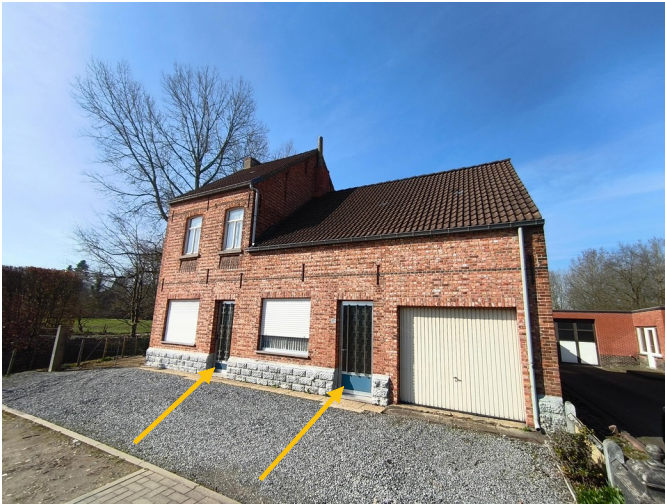
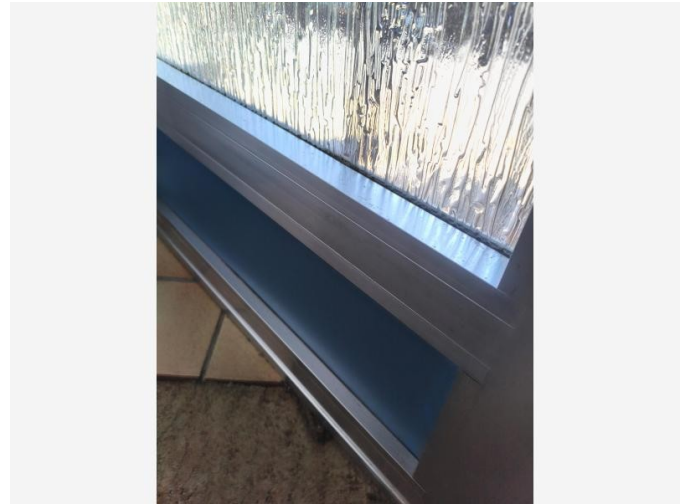
Beschrijving	Glasal deurpaneel
Omgeving	Buiten
Primaire drager	Wandopening verticaal (raam, deur, ...)
Asbestmateriaal	Plaat, paneel, tablet - Geëmailleerd, type Glasal
Bindmiddel van asbestmateriaal	Cement
Gebondenheid op basis van bindmiddel	Hecht
Hoeveelheid (oppervlakte - dikte - aantal)	<ul style="list-style-type: none"> • 0,50 m² - 0,80 cm - 2 stuks
Totaal volume	0,008 m ³
Eenvoudig bereikbaar	Ja
Bevestigingswijze	<ul style="list-style-type: none"> • Geklemd • Verlijmd, ingegoten, versmeerd
Identificatiemethode	<p>De asbestdeskundige beoordeelt het materiaal als asbestverdacht en dus asbesthoudend, en dit zonder monstername.</p> <p>Motivatie: De monstername brengt andere schade aan dan schade die inherent is aan de monstername.</p>
Destructieve handeling voor identificatie	Nee
Opmerking	2 voordeuren hebben een vulpaneel uit glasal en zijn asbesthoudend. De hoeveelheid is een zo nauwkeurig mogelijke opmeting. Hieraan kunnen evenwel geen rechten worden ontleend.

- Eenvoudige handelingen: mag via doe-het-zelf of door werknemer(s) met opleidingsattest eenvoudige handelingen
Deze toepassing kan door een aannemer die over een opleidingsattest eenvoudige handelingen beschikt of door een particulier (doe-het-zelf), verwijderd worden indien er geen verhoogd risico op vrijgave van asbestvezels (max. concentratie 0,01 vezels/cm³ - CODEX Art. VI.3-54) ontstaat en de toepassing voorafgaand wordt gefixeerd/bevochtigd; de individuele elementen zonder machinale werktuigen (boormachine, slijpschijf, hogedrukreiniger,...) en zonder breken of gooien een voor een losgemaakt worden; en ten slotte dubbel en luchtdicht verpakt weggevoerd worden naar een erkend afvalpunt (recyclagepark).

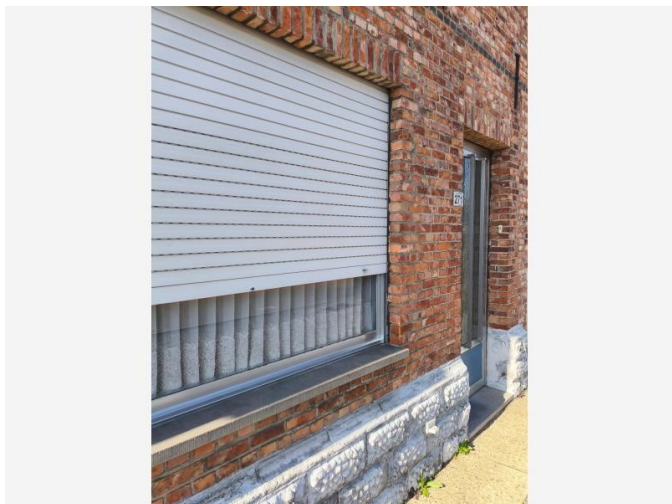
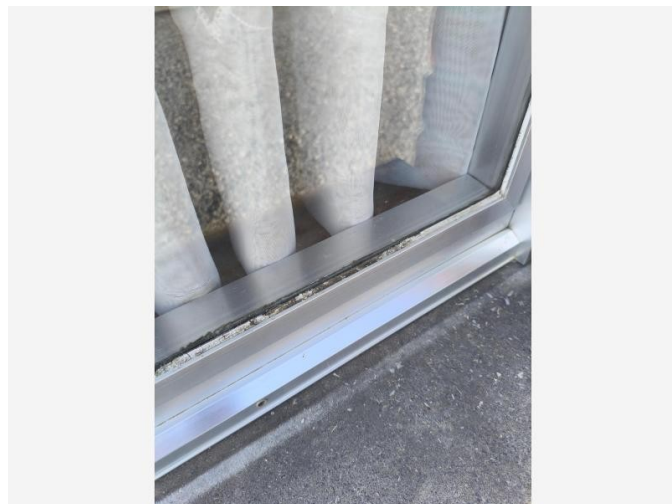
Beschrijving	Kit kozijn-raam aluminium raam
Omgeving	Grenst aan binnen- en buitenlucht
Primaire drager	Wandopening verticaal (raam, deur, ...)
Asbestmateriaal	In-situ afwerkingslagen - Pasta, stopverf, voegsel, stopsel, vulsel, mastiek, katten, ...
Bindmiddel van asbestmateriaal	Kitten, mastiek, pasta
Gebondenheid op basis van bindmiddel	Hecht
Hoeveelheid (gewicht - aantal)	<ul style="list-style-type: none">• 5,00 kg - 1 stuk
Totaal gewicht	5,00 kg
Eenvoudig bereikbaar	Ja
Bevestigingswijze	<ul style="list-style-type: none">• Verlijmd, ingegoten, versmeerd
Identificatiemethode	Een monstername door de asbestdeskundige met laboanalyse door een asbestlabo.
Destructieve handeling voor identificatie	Nee
Opmerking	Notitie hoeveelheden betreft +/- 111 lm Het gewicht en lm is een beredeneerde schatting. Er worden geen rechten verleend aan deze oppervlaktes. De dikte is een schatting die voorkomt uit de monsterplaatsen en is daarom niet altijd representatief.

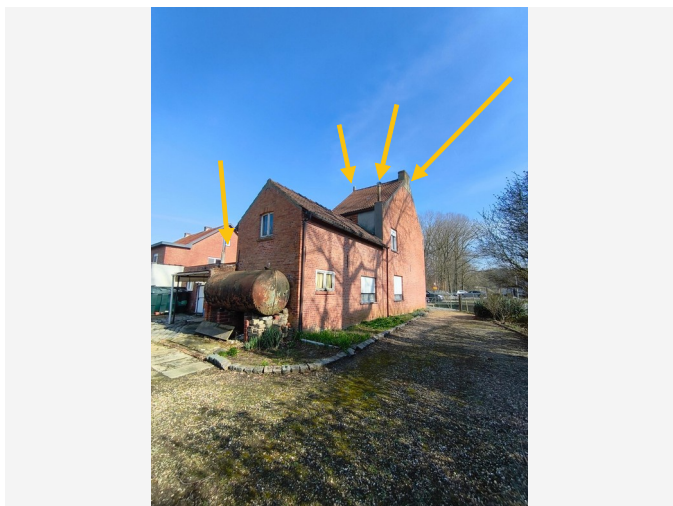
(Asbest)materiaal	Rookgaskanaal
Karakterisatie	Asbest (verdacht)
Primaire drager	HVAC infrastructuur en uitrusting
