Asbestinventarisatetest

Basilieklaan 8, 3270 Scherpenheuvel-Zichem

Attestnummer : 20260610-000277.000

Niet-asbestveilig

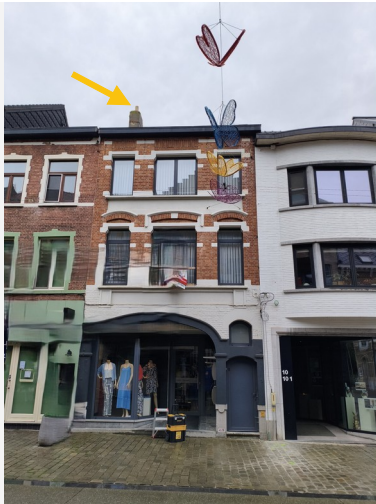
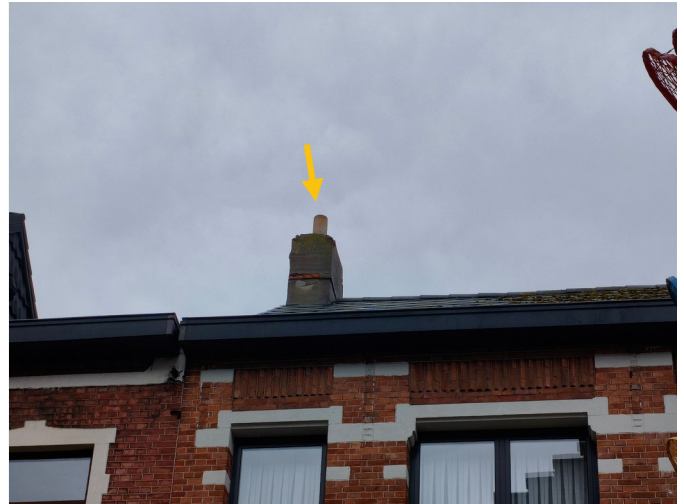
Het asbestmateriaal valt onder de mijlpaal van 2034.

Eindbeoordeling materiaalrisico	Verhoogd materiaalrisico en/of verhoogde kans op vezelvrijgave
---------------------------------	--

Gebondenheid	Categorie 1: hechtgebonden in oorsprong
Asbestsoort (vezeltype)	Crocidoliet aanwezig
Asbestconcentratie	Laag (< 50%)
Afschermingsgraad van het gehele materiaal	Geheel of deels vrij aan binnenluchtstromen
Toestand van het materiaal	Licht beschadigd, licht verweerd. Intacte calciumsilicaatplaat of materiaal met categorie 3-gebondenheid

Beschrijving	Schouwbus (visueel vastgesteld)
Omgeving	Buiten
Primaire drager	HVAC infrastructuur en uitrusting
Asbestmateriaal	Rookgaskanaal
Bindmiddel van asbestmateriaal	Cement
Gebondenheid op basis van bindmiddel	Hecht
Hoeveelheid (lengte - omtrek - dikte - aantal)	<ul style="list-style-type: none">• 0,35 m - 40,00 cm - 1,00 cm - 1 stuk
Totaal volume	0,001 m ³
Eenvoudig bereikbaar	Ja
Bevestigingswijze	<ul style="list-style-type: none">• Verlijmd, ingegoten, versmeerd
Identificatiemethode	<p>De asbestdeskundige beoordeelt het materiaal als asbestverdacht en dus asbesthoudend, en dit zonder monstername.</p> <p>Motivatie: Er is een onderzoeksbepending die monstername verhindert; De ruimte of het materiaal bevindt zich hoger dan 3,5 meter vanaf een vaste ondergrond.</p>
Destructieve handeling voor identificatie	Nee
Opmerking	<p>Op het dak is een schouwbus aanwezig.</p> <p>De vermelde oppervlaktes, diktes en volumes betreffen een beredeneerde schatting. Er worden geen rechten verleend aan deze oppervlaktes/diktes/volumes.</p>

- Verwijder dit asbestmateriaal zo snel mogelijk. Volg de toestand goed op.
- Voer bijkomende staalname(s) uit.

- Eenvoudige handelingen: mag via doe-het-zelf of door werknemer(s) met opleidingsattest eenvoudige handelingen
EH via doe-het-zelf De buis kan voorzichtig losgebeiteld worden , extra bevochtigen om stof te voorkomen
Standaard dragen van de nodige wegwerp beschermingsmiddelen FFP 3 masker , handschoenen en tyvec
CAT III type 5-6 , afwasbaar schoeisel Bij de gemeente/containerpark afsluitzakken halen om dubbel in te pakken , sluit luchtdicht af en breng naar het plaatselijk containerpark als hechtgebonden asbestafval. Voor hechtgebonden toepassingen: Bij verwijdering door doe-het-zelf moet men dit afval dubbel en luchtdicht verpakt aandienen bij het gemeentelijk recyclagepark. Men raadpleegt best op voorhand de voorwaarden van het recyclagepark. Zie ook link Zie <https://ovam.vlaanderen.be/wie-mag-wat-verwijderen>
<https://ovam.vlaanderen.be/voorzorgsmaatregelen-bij-asbestverwijdering>
<https://ovam.vlaanderen.be/asbestafval-afvoeren> Zie ook wetgevend kader (website van de OVAM en CODEX boek VI titel 3). <http://werk.belgie.be/sites/default/files/content/documents/Welzijn%20op%20het%20werk/Regelgeving/Codex%20boek%20VI%20titel%203%20Asbest.pdf> methodiek verwijderingsmethodes

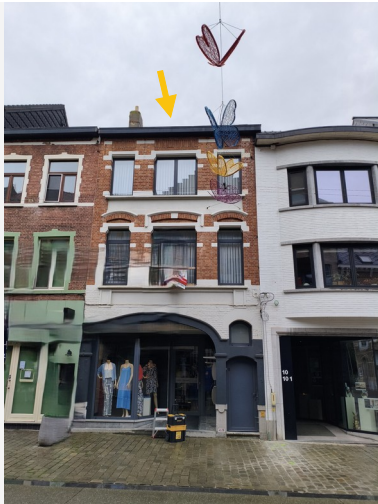
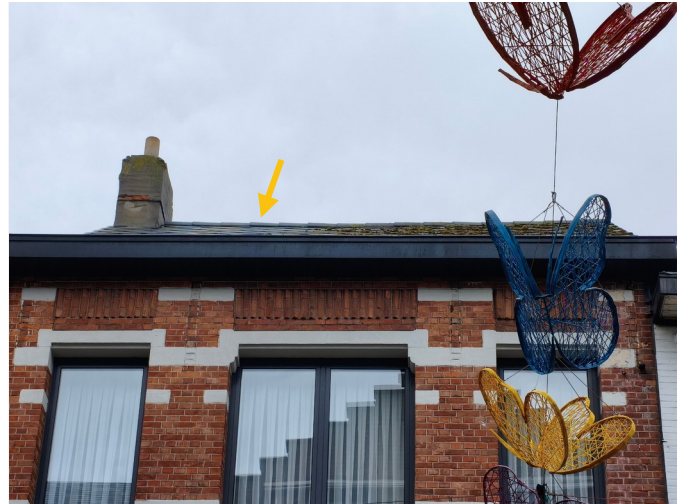
Het asbestmateriaal valt onder de mijlpaal van 2034.

Eindbeoordeling materiaalrisico	Verhoogd materiaalrisico en/of verhoogde kans op vezelvrijgave
---------------------------------	--

Gebondenheid	Categorie 1: hechtgebonden in oorsprong
Asbestsoort (vezeltype)	Crocidoliet aanwezig
Asbestconcentratie	Laag (< 50%)
Afschermingsgraad van het gehele materiaal	Geheel of deels vrij aan de buitenlucht, maar geen contact met binnenlucht
Toestand van het materiaal	Matig beschadigd, matig verweerd

Beschrijving	Nokpannen asbestcement
Omgeving	Buiten
Primaire drager	Schuin dak
Asbestmateriaal	Dak- en gevelbekleding - Nok, windveer, boeiboord
Bindmiddel van asbestmateriaal	Cement
Gebondenheid op basis van bindmiddel	Hecht
Hoeveelheid (oppervlakte - aantal)	<ul style="list-style-type: none">• 2,00 m² - 2 stuks
Totale oppervlakte	4,00 m ²
Eenvoudig bereikbaar	Ja
Bevestigingswijze	<ul style="list-style-type: none">• Geklemd• Geschroefd
Identificatiemethode	<p>De asbestdeskundige beoordeelt het materiaal als asbestverdacht en dus asbesthoudend, en dit zonder monstername.</p> <p>Motivatie: Er is een onderzoeksbeperking die monstername verhindert; De ruimte of het materiaal bevindt zich hoger dan 3,5 meter vanaf een vaste ondergrond.</p>
Destructieve handeling voor identificatie	Nee
Opmerking	<p>De opgegeven volumes betreffen een beredeneerde schatting, er worden geen rechten toegekend aan deze schatting.</p> <p>De materialen zijn visueel herkend als asbest verdacht.</p>

- Verwijder dit asbestmateriaal zo snel mogelijk. Volg de toestand goed op.
- Voer bijkomende staalname(s) uit.

- Eenvoudige handelingen: mag via doe-het-zelf of door werknemer(s) met opleidingsattest eenvoudige handelingen
EH via doe-het-zelf Standaard dragen van de nodige wegwerp beschermingsmiddelen FFP 3 masker , handschoenen en tyvec CAT III type 5-6 , afwasbaar schoeisel Indien mogelijk de ondervloer afdekken , nokpannen/windveren voorzichtig verwijderen, extra fixeren, niet breken , niet gooien, onmiddellijk dubbel verpakken , luchtdicht afsluiten of voorzichtig in container met asbest bag plaatsen. Voldoende benevelen/bevochtigen tijdens de duur van de werken. Indien nokpannen/windveren in slechte staat zijn en kans bestaat op breken : Eenvoudige handeling opgeleid personeel , alle werknemer(s) moeten wel beschikken over een opleidingsattest eenvoudige handelingen &u Voor hechtgebonden toepassingen: Bij verwijdering door doe-het-zelf moet men dit afval dubbel en luchtdicht verpakt aandienen bij het gemeentelijk recyclagepark. Men raadpleegt best op voorhand de voorwaarden van het recyclagepark. Zie ook link Zie <https://ovam.vlaanderen.be/wie-mag-wat-verwijderen>

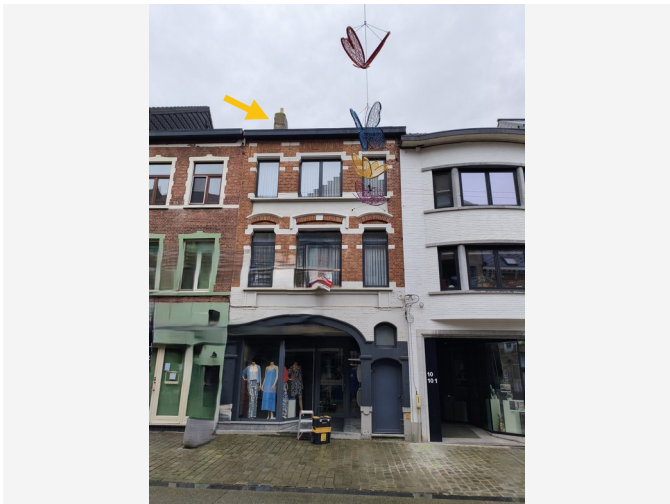
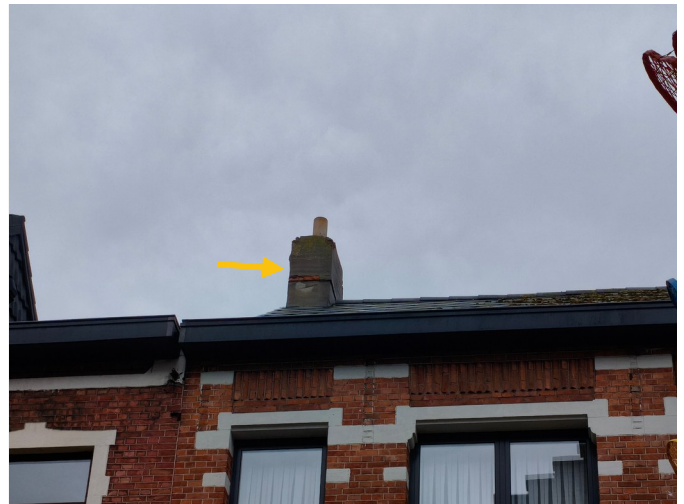
Het asbestmateriaal valt onder de mijlpaal van 2040.

Eindbeoordeling materiaalrisico	Laag materiaalrisico en/of verlaagde kans op vezelvrijgave
---------------------------------	--

Gebondenheid	Categorie 1: hechtgebonden in oorsprong
Asbestsoort (vezeltype)	Crocidoliet aanwezig
Asbestconcentratie	Laag (< 50%)
Afschermingsgraad van het gehele materiaal	Geheel of deels vrij aan de buitenlucht, maar geen contact met binnenlucht
Toestand van het materiaal	Licht beschadigd, licht verweerd. Intacte calciumsilicaatplaat of materiaal met categorie 3-gebondenheid

Beschrijving	Cementering schouw >3,5m
Omgeving	Buiten
Primaire drager	Wand buitenschil
Asbestmateriaal	In-situ afwerkingslagen - Smeerlaag
Bindmiddel van asbestmateriaal	Cement
Gebondenheid op basis van bindmiddel	Hecht
Hoeveelheid (oppervlakte - dikte - aantal)	<ul style="list-style-type: none"> • 1,50 m² - 2,00 cm - 1 stuk
Totaal volume	0,03 m ³
Eenvoudig bereikbaar	Ja
Bevestigingswijze	<ul style="list-style-type: none"> • Verlijmd, ingegoten, versmeerd
Identificatiemethode	<p>De asbestdeskundige beoordeelt het materiaal als asbestverdacht en dus asbesthoudend, en dit zonder monstername.</p> <p>Motivatie: Er is een onderzoeksbeperking die monstername verhindert; De ruimte of het materiaal bevindt zich hoger dan 3,5 meter vanaf een vaste ondergrond.</p>
Destructieve handeling voor identificatie	Nee
Opmerking	<p>Volgens het inspectieprotocol is een monstername van cementering verplicht om dit te identificeren als niet-asbesthoudend.</p> <p>De toepassing is niet bereikbaar voor monstername. De toepassing blijft asbestverdacht.</p> <p>De vermelde oppervlaktes en volumes betreffen een beredeneerde schatting. Er worden geen rechten verleend aan deze oppervlaktes/volumes.</p>

- Zorg voor een veilig beheer. Vermijd het beschadigen van het asbestmateriaal. Controleer de toestand jaarlijks op wijzigingen.
- Voer bijkomende staalname(s) uit.

- Hermetische zone (erkend asbestverwijderaar)
HZ erkend asbestverwijderaar

Cementering wordt verwijderd tot op de draagmuur, dit is een losgebonden toepassing en dient verwijderd te worden in een hermetische zone. Voer bijkomende staalnames uit om bepaalde zones uit te sluiten.

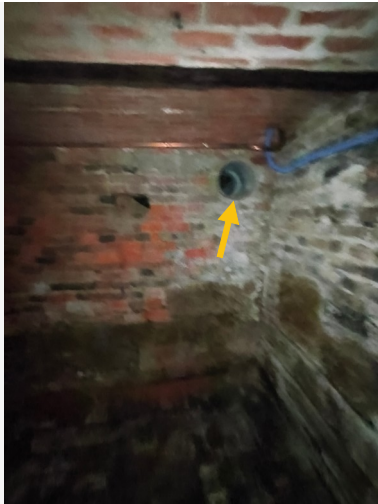
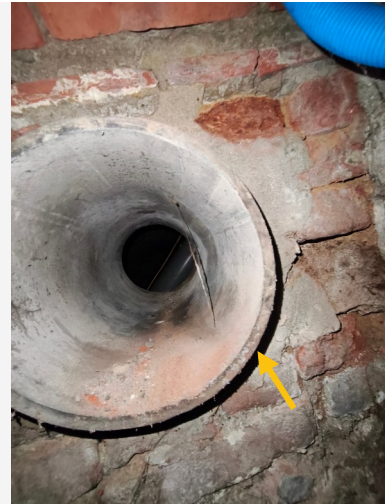
Het asbestmateriaal valt onder de mijlpaal van 2040.

Beschrijving	AC doorvoerbuizen kelder
Omgeving	Binnen
Primaire drager	Fundering-draagstructuur (horizontaal, verticaal)
Asbestmateriaal	Buis, koker, leiding, pijp, doorvoer
Bindmiddel van asbestmateriaal	Cement
Gebondenheid op basis van bindmiddel	Hecht
Hoeveelheid (lengte - omtrek - dikte - aantal)	<ul style="list-style-type: none">• 0,20 m - 30,00 cm - 1,00 cm - 2 stuks
Totaal volume	0,001 m ³
Eenvoudig bereikbaar	Ja
Bevestigingswijze	<ul style="list-style-type: none">• Verlijmd, ingegoten, versmeerd
Identificatiemethode	Een monstername door de asbestdeskundige met laboanalyse door een asbestlabo.
Destructieve handeling voor identificatie	Nee
Opmerking	De vermelde oppervlaktes, diktes, gewichten en volum es betreffen een beredeneerde schatting. Er worden geen rechten verleend aan deze oppervlaktes/diktes/volumes.

- Zorg voor een veilig beheer. Vermijd het beschadigen van het asbestmateriaal. Controleer de toestand jaarlijks op wijzigingen.
- Voer bijkomende staalname(s) uit.

- Eenvoudige handelingen: mag via doe-het-zelf of door werknemer(s) met opleidingsattest eenvoudige handelingen
EH via doe-het zelf.

De buis kan voorzichtig rondom losgebeiteld worden (zonder deze te breken), extra bevochtigen om stof te voorkomen. Standaard dragen van de nodige wegwerp beschermingsmiddelen FFP 3 masker, handschoenen en tyvec CAT III type 5-6, afwasbaar schoeisel.

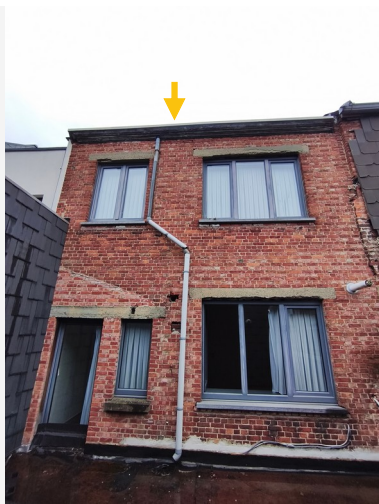
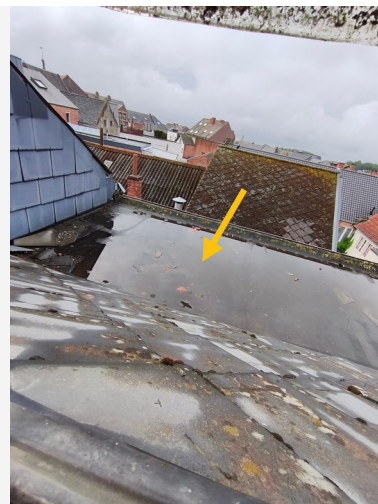
Beschrijving	Dakgoot roofing
Omgeving	Buiten
Primaire drager	Infrastructuur hemelwater (opvang en afvoer)
Asbestmateriaal	Dak- en gevelbekleding - Roofing
Bindmiddel van asbestmateriaal	Bitumen (roofing, teer, asfalt)
Gebondenheid op basis van bindmiddel	Hecht
Hoeveelheid (oppervlakte - aantal)	<ul style="list-style-type: none">• 5,00 m² - 1 stuk
Totale oppervlakte	5,00 m ²
Eenvoudig bereikbaar	Ja
Bevestigingswijze	<ul style="list-style-type: none">• Verlijmd, ingegoten, versmeerd
Identificatiemethode	<p>De asbestdeskundige beoordeelt het materiaal als asbestverdacht en dus asbesthoudend, en dit zonder monstername.</p> <p>Motivatie: Er is een onderzoeksbeperking die monstername verhindert; De ruimte of het materiaal bevindt zich hoger dan 3,5 meter vanaf een vaste ondergrond.</p>
Destructieve handeling voor identificatie	Nee
Opmerking	<p>Volgens het inspectieprotocol is een monstername van roofing verplicht om dit te identificeren als niet-asbesthoudend. Omwille van de hoogte (>3,50m) is de dakgoot niet bereikbaar en kon er bijgevolg geen staal genomen worden. De toepassing wordt in de databank als asbestverdacht beschouwd. Het is aangewezen om extra controle uit te voeren bij eventuele dakrenovatiewerken. De vermelde oppervlaktes, diktes en volumes betreffen een beredeneerde schatting. Er worden geen rechten verleend aan deze oppervlaktes/diktes/volumes.</p>

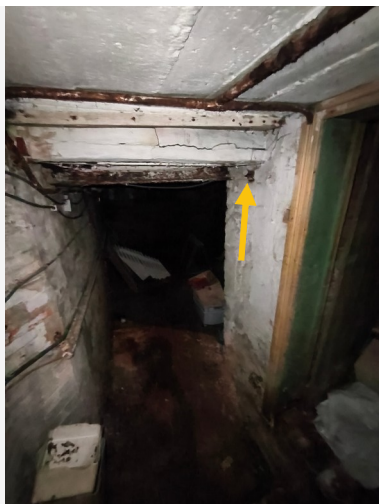
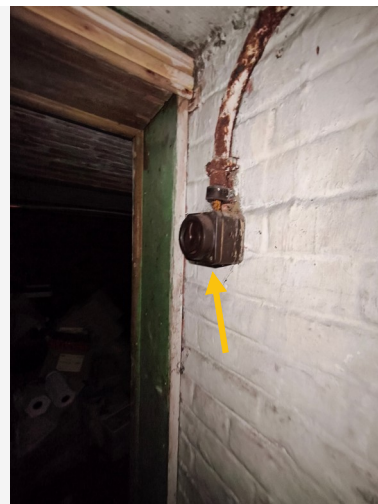
Beschrijving	Bakeliet toepassingen
Omgeving	Binnen
Primaire drager	Communicatie en elektrische infrastructuur en uitrusting
Asbestmateriaal	Plaat, paneel, tablet - Type Bakeliet
Bindmiddel van asbestmateriaal	Kunststof of -hars
Gebondenheid op basis van bindmiddel	Hecht
Hoeveelheid (oppervlakte - dikte - aantal)	<ul style="list-style-type: none"> • 0,10 m² - 0,50 cm - 15 stuks
Totaal volume	0,008 m ³
Eenvoudig bereikbaar	Ja
Bevestigingswijze	<ul style="list-style-type: none"> • Geschroefd
Identificatiemethode	<p>De asbestdeskundige beoordeelt het materiaal als asbestverdacht en dus asbesthoudend, en dit zonder monstername.</p> <p>Motivatie: De monstername brengt andere schade aan dan schade die inherent is aan de monstername.</p>
Destructieve handeling voor identificatie	Nee
Opmerking	<p>Het is moeilijk te bepalen of de bakeliettoepassingen in de woning ook effectief asbesthoudend zijn (het kan ook gaan om de asbestvrije variant). Doorheen heel het gebouw: (schakelaars-stopcontact.-verdeeldozen-socketten)</p> <p>Er werd geen monster genomen ovw beschadiging aan een elektrisch gerelateerde toepassing, extra controle bij verwijdering van het verdacht materiaal.</p>

- Eenvoudige handelingen: mag via doe-het-zelf of door werknemer(s) met opleidingsattest eenvoudige handelingen
Schakelaars, stopcontacten en andere gelijkaardige toepassingen kunnen eenvoudig losgeschroefd worden --> EH doe-het-zelf. Afgesloten of verzegelde kast --> EH opgeleid techniek personeel 8u basisopleiding asbest. Voor elektrische infrastructuur en uitrusting dient u vooraleer men deze toepassing gaat bevochtigen de elektriciteit af te sluiten (zoniet elektrocutie-/brandgevaar). standaard dragen van de nodige wegwerp beschermingsmiddelen FFP 3 masker , handschoenen en tyvec CAT III type 5-6 , afspoelbaar schoeisel Losschroeven en dubbel verpakken in plastic , sluit luchtdicht af en breng dit als hechtgebonden afval naar een plaatselijk containerpark. Voor hechtgebonden toepassingen: Bij verwijdering door doe-het-zelf moet men dit afval dubbel en luchtdicht verpakt aandienen bij het gemeentelijk recyclagepark. Men raadpleegt best op voorhand de voorwaarden van het recyclagepark.

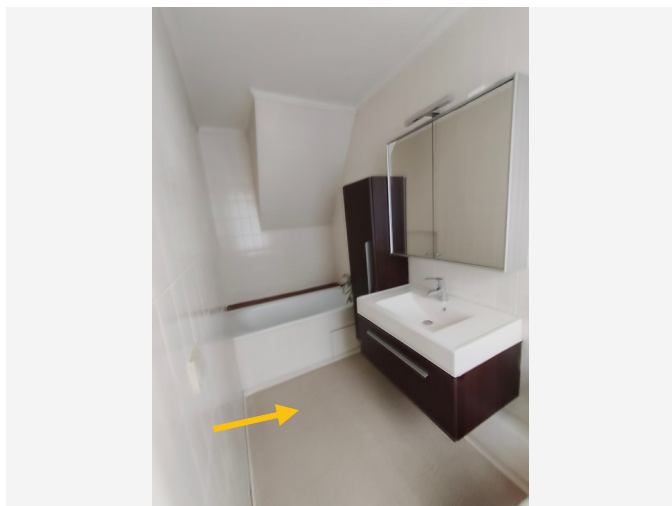
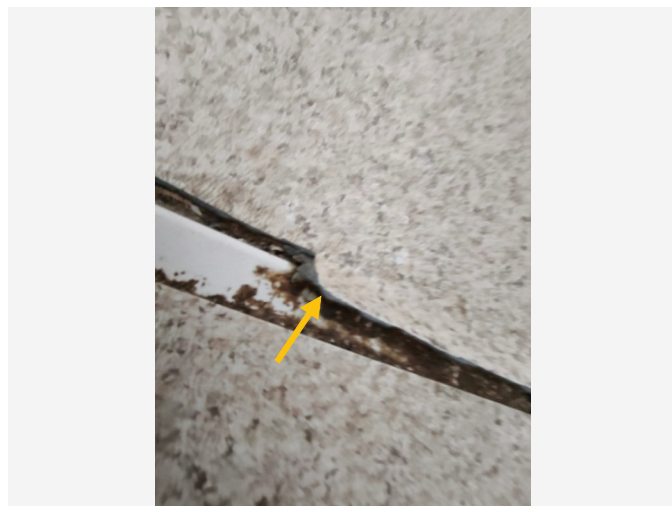
Fiche 16: Vinyl tegels (colovinyl) bk

Geen asbest

Beschrijving	Vinyl tegels (colovinyl) bk
Omgeving	Binnen
Primaire drager	Vloer
Bindmiddel van materiaal	Kunststof of -hars
Gebondenheid op basis van bindmiddel	Hecht
Hoeveelheid (oppervlakte - dikte - aantal)	• 6,00 m ² - 0,30 cm - 1 stuk
Totaal volume	0,018 m ³
Identificatiemethode	Een monstername door de asbestdeskundige met laboanalyse door een asbestlabo.
Destructieve handeling voor identificatie	Nee
Opmerking	De vermelde oppervlaktes en volumes betreffen een beredeneerde schatting. Er worden geen rechten verleend aan deze oppervlaktes/volumes. De dikte is een schatting die voorkomt uit de monsterplaatsen en is daarom niet altijd representatief

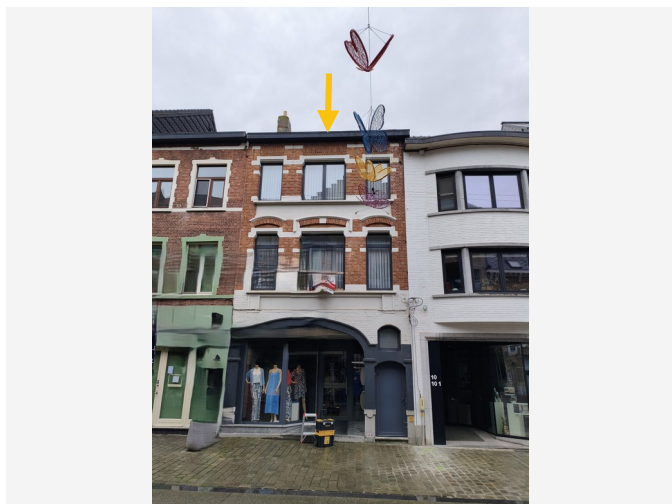
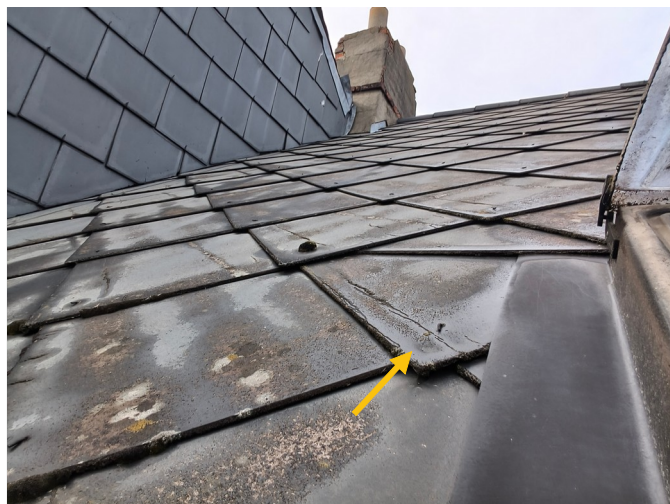
Fiche 18: Leien daken

Geen asbest

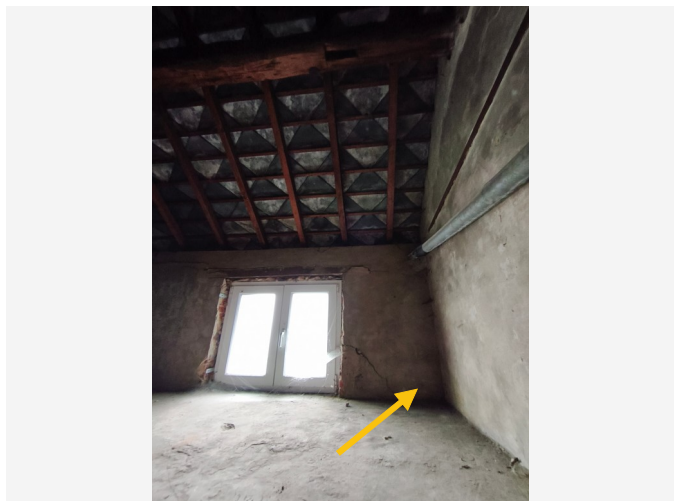
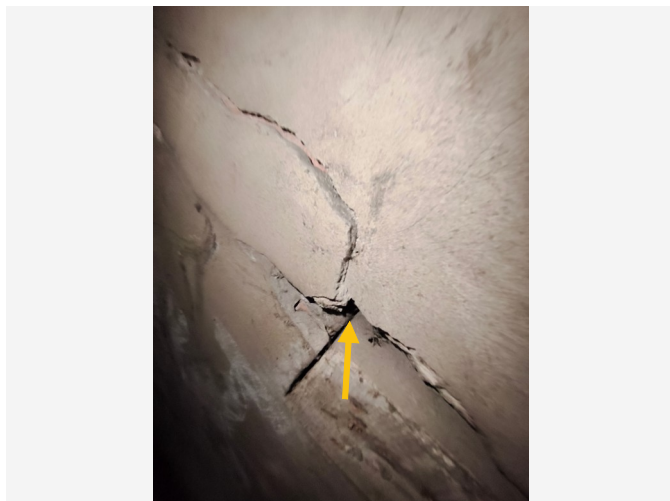
Fiche 19: Cementering wanden zolder + schouw (2e gedeelte)

Geen asbest

Beschrijving	Cementering wanden zolder + schouw (2e gedeelte)
Omgeving	Grenst aan binnen- en buitenlucht
Primaire drager	Binnenwand
Bindmiddel van materiaal	Cement
Gebondenheid op basis van bindmiddel	Hecht
Hoeveelheid (gewicht - aantal)	• 8,00 kg - 1 stuk
Totaal gewicht	8,00 kg
Identificatiemethode	Een monstername door de asbestdeskundige met laboanalyse door een asbestlabo.
Destructieve handeling voor identificatie	Nee
Opmerking	<p>De vermelde oppervlaktes en volumes betreffen een beredeneerde schatting. Er worden geen rechten verleend aan deze oppervlaktes/volumes. De dikte is een schatting die voorkomt uit de monsterplaatsen en is daarom niet altijd representatief.</p> <p>(staal genomen van twee plaatsen)</p>

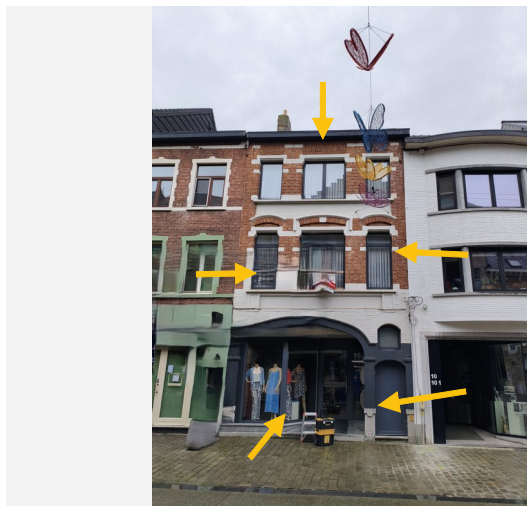
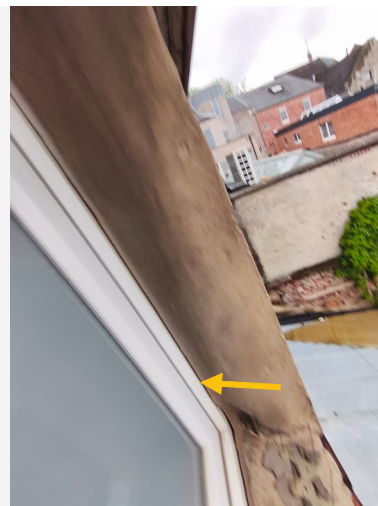
Beschrijving	Notitie	Terug te vinden op plannen
Fiche 23: Kit niet verdacht alle ramen en deuren	De gebruikte siliconen kit is niet asbestverdacht	-
Fiche 24: Onderdak niet verdacht (1e schuin gedeelte)	Het dak werd gecontroleerd op de zolderverdieping. Er is geen verdacht onderdak vastgesteld. Deze handeling is een steekproef, er is geen garantie dat het volledige dak met éénzelfde materiaal is opgebouwd. Dit kan enkel via destructief onderzoek vastgesteld worden.	Plan 1.6: +3
Fiche 25: EPDM plat dak	Er ligt EPDM op het plat dak, dit is niet asbest-verdacht. Het is mogelijk dat er wel nog verdachte onderlagen aanwezig zijn. Deze dienen gecontroleerd te worden bij renovatie.	Plan 1.7: Dakenplan hoofdgebouw

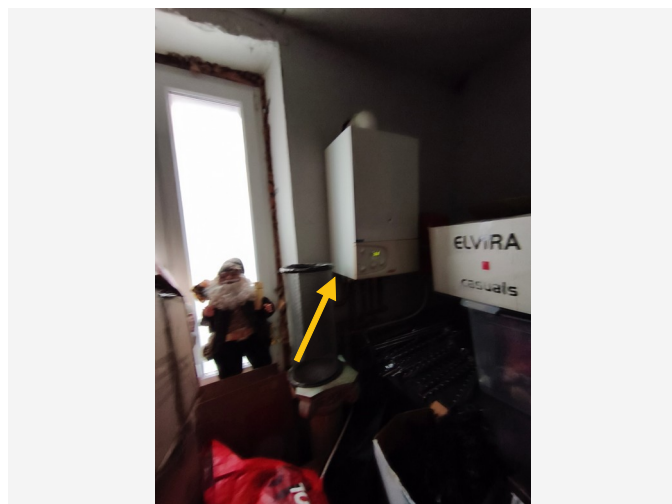
Beschrijving	Notitie	Terug te vinden op plannen
Fiche 26: Cv-ketel berging	Het bouwjaar is niet teruggevonden en het exact gebruik van asbesthoudend materiaal is niet gekend . Laat de ketel controleren door een opgeleid techniker (basis 8 u asbest) tijdens het onderhoud	Plan 1.3: +1
Fiche 27: Onderdak plat dak	Het onderdak van het plat dak is niet waarneembaar. Plafond is afgewerkt en de dakbedekking verwijderen zou destructief onderzoek zijn. Bij werken hier extra aandacht aan besteden.	Plan 1.8: Dakenplan hoofdgebouw

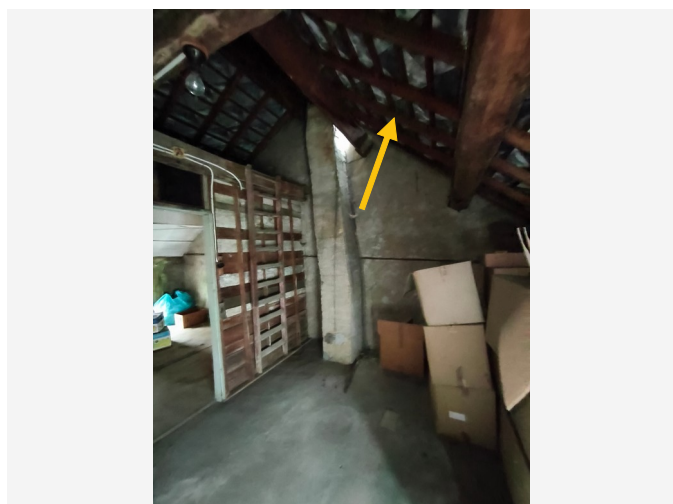
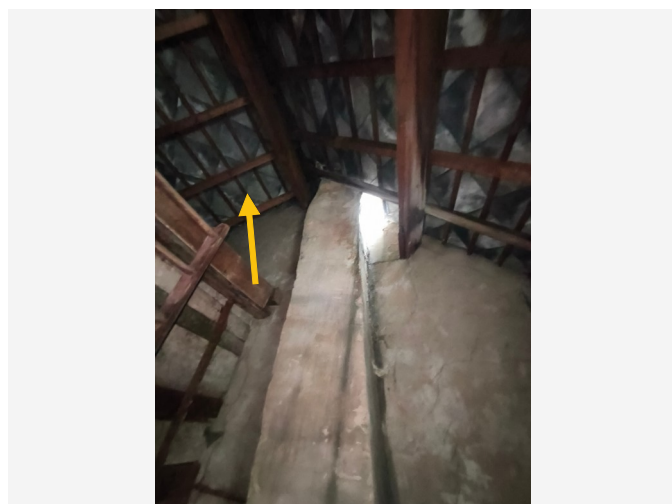
Beschrijving	Notitie	Terug te vinden op plannen
Fiche 28: Geen leidingisolatie aanwezig	-	-
Fiche 29: Geen onderdak aanwezig (2e schuin gedeelte)	onderdak (niet aanwezig) in het inspectie gebied.	-
Fiche 30: Geen lift aanwezig	-	-
