# Asbestinventarisatetest

Processiestraat 9, 3461 Bekkevoort

Attestnummer : **20260824-000221.000**

**Asbestveilig** (maar mogelijk niet asbestvrij)

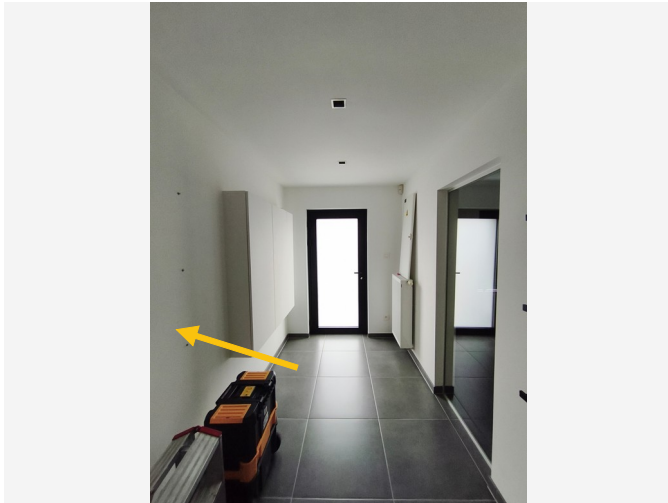
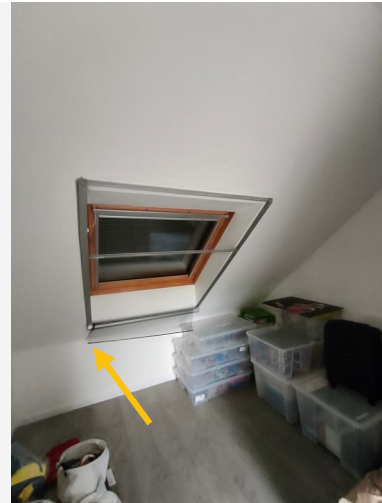
Er zijn enkele binnenwanden afgewerkt met valse wanden in een niet-asbestverdacht plaatmateriaal: gypoc. Het is niet duidelijk of er pleisterwerk of asbest toepassingen aanwezig zijn achter/op deze valse wanden, het is aangewezen om bijkomend onderzoek uit te voeren bij werken.

Zonder destructieve handeling is het niet mogelijk om na te gaan of er asbesthoudende materialen aanwezig zijn achter de wand afwerking. Als bij sloop of renovatie blijkt dat er achter deze wanden nog pleisterwerk of asbest verdachte toepassingen aanwezig zijn, moet dit bemonsterd worden.

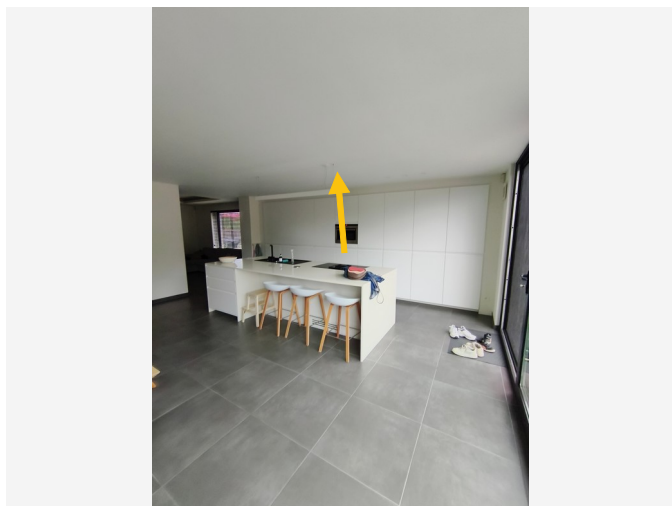
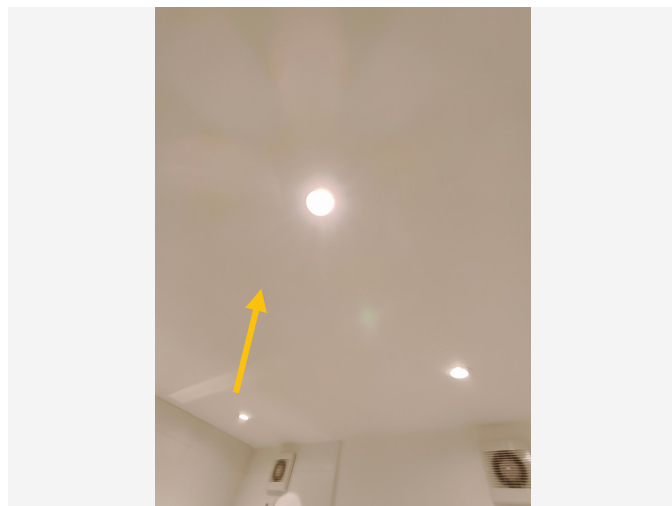
Alle plafonds zijn afgewerkt met valse plafonds in een niet-asbestverdacht plaatmateriaal: gypoc/hout. Het is niet duidelijk of er pleisterwerk of ander verdacht asbestmateriaal aanwezig is achter / op deze valse plafonds, het is aangewezen om bijkomend onderzoek uit te voeren bij werken. Zonder destructieve handeling is het niet mogelijk om na te gaan of er asbesthoudende materialen aanwezig zijn achter de plafond afwerking. Als bij sloop of renovatie blijkt dat er achter deze plafonds nog pleisterwerk of asbest verdachte toepassingen aanwezig zijn, moet dit bemonsterd worden.

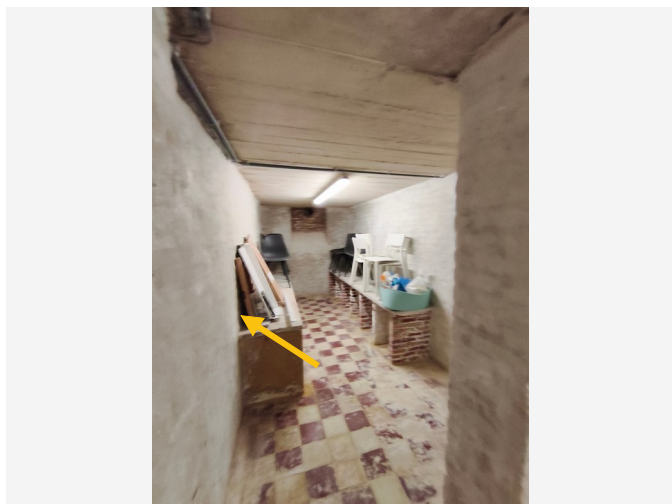
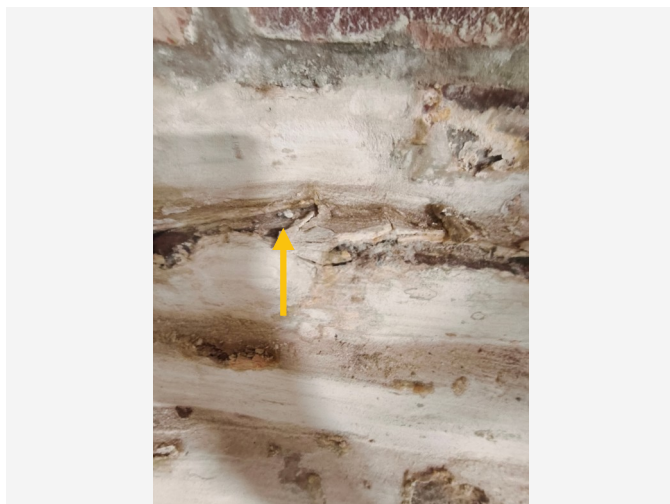
## Fiche 3: Cementering wanden kelder

Geen asbest

| Opmerking | <p>De vermelde oppervlaktes en volumes betreffen een beredeneerde schatting. Er worden geen rechten verleend aan deze oppervlaktes/volumes. De dikte is een schatting die voorkomt uit de monsterplaatsen en is daarom niet altijd representatief.</p> <p>(staal genomen van twee plaatsen)</p> |

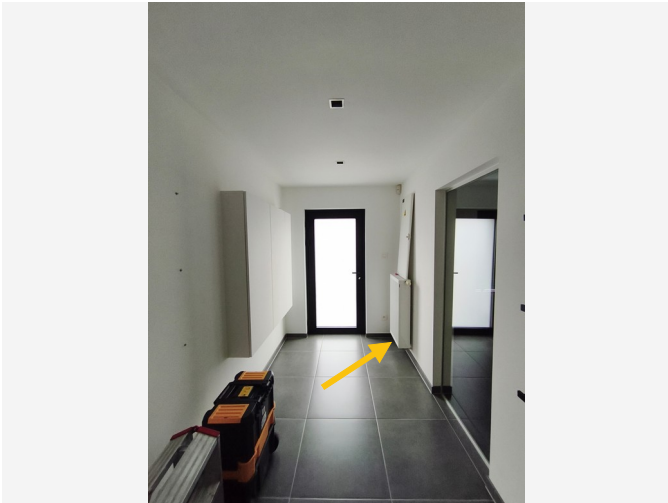
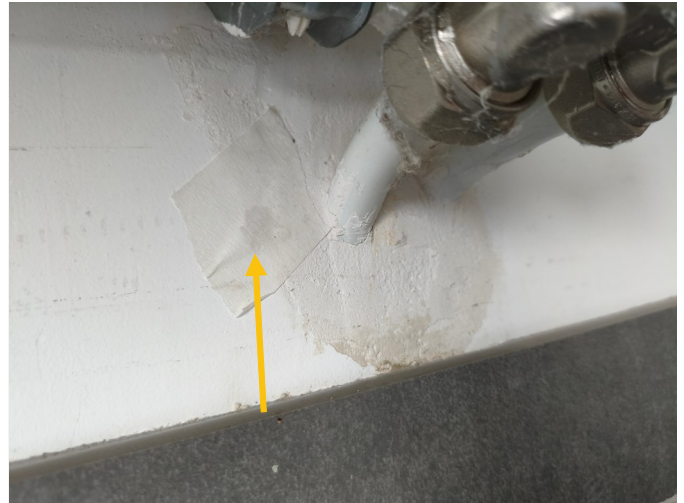
## Fiche 4: Muurpleister

Geen asbest

| Opmerking | <p>Volgens het inspectieprotocol is een monstername van het pleisterwerk verplicht om dit te identificeren als niet-asbesthoudend.</p> <p>Locatie staalnames: keuken, traphal, stookplaats (wasplaats) en slpk.</p> <p>De vermelde oppervlaktes en volumes betreffen een beredeneerde schatting. Er worden geen rechten verleend aan deze oppervlaktes/volumes. De dikte is een schatting die voorkomt uit de monsterplaatsen en is daarom niet altijd representatief.</p> |

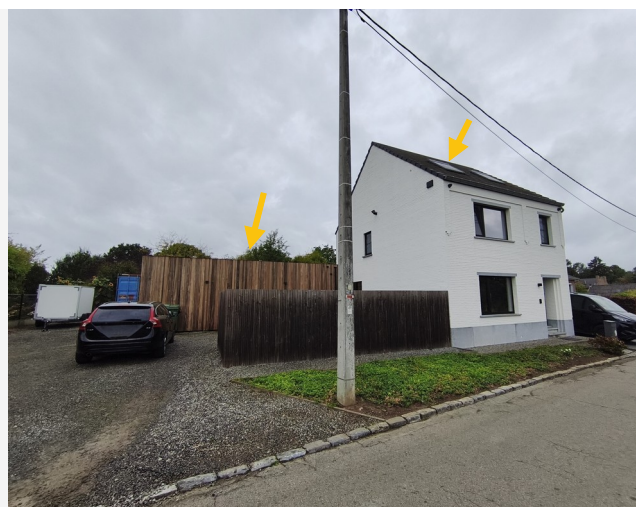
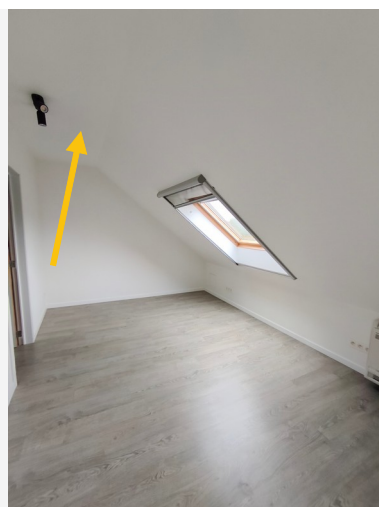
### Fiche 5: Onderdak woning

| Beschrijving | Notitie | Terug te vinden op plannen |
|---|---|---|
| Fiche 5: Onderdak woning | Het dak werd in 2015 volledig vernieuwd. Bewijsdocumenten zijn toegevoegd aan de online ovam databank. | Plan 1.7: Woning en garage dakenplan |

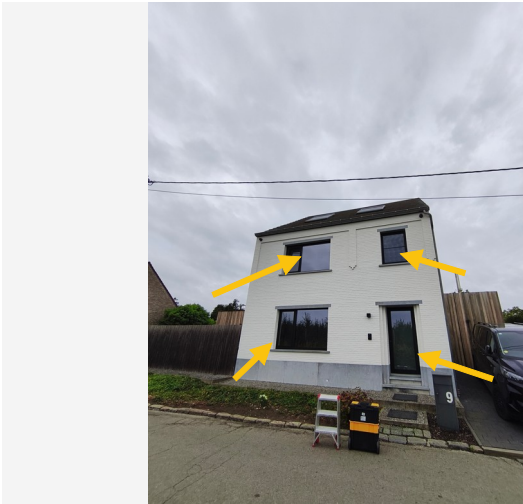
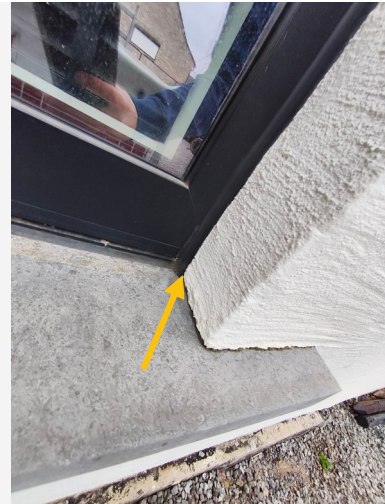
## Fiche 6: Kit niet verdacht alle ramen, deuren en poort

| Beschrijving | Notitie | Terug te vinden op plannen |
|---|---|---|
| Fiche 6: Kit niet verdacht alle ramen, deuren en poort | De gebruikte siliconen kit is niet asbestverdacht van alle ramen, deuren en poort. | - |

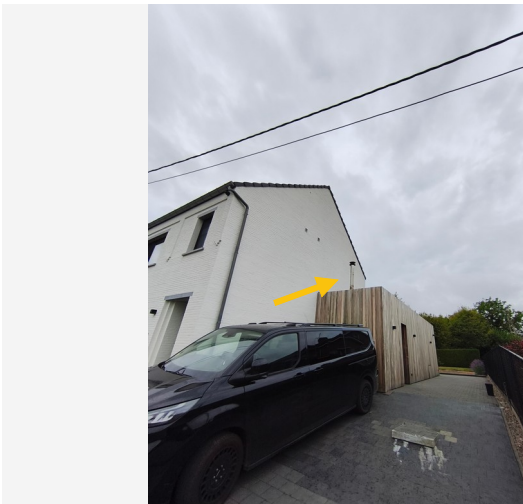
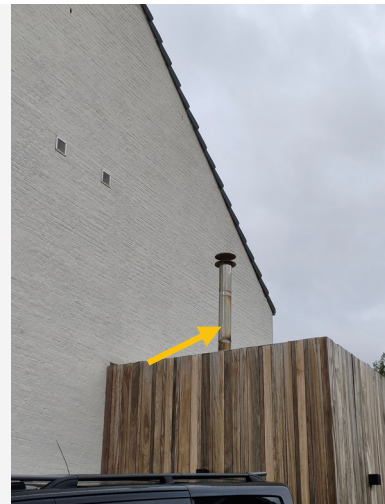
## Fiche 7: Rookgaskanaal (niet verdacht)

| Beschrijving | Notitie | Terug te vinden op plannen |
|---|---|---|
| Fiche 7: Rookgaskanaal (niet verdacht) | rookgaskanalen (niet verdacht) in het inspectie gebied. | Plan 1.7: Woning en garage dakenplan |

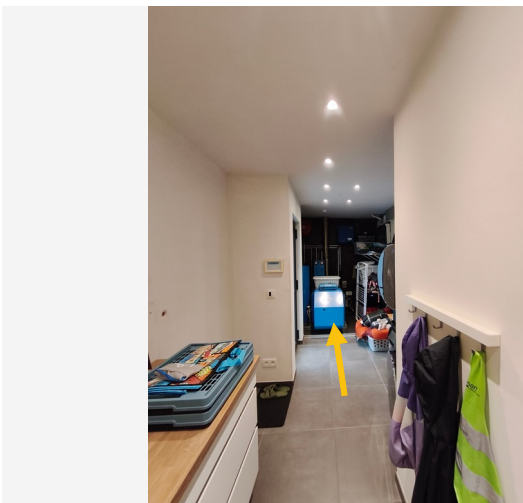
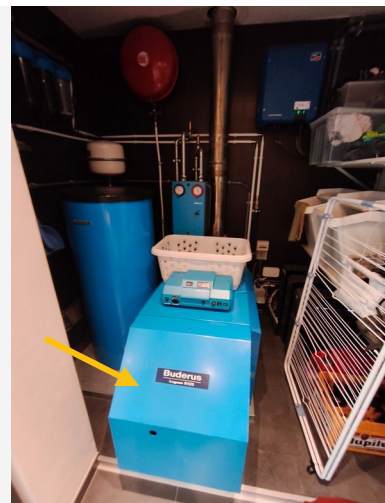
## Fiche 8: CV Ketel Buderus

| Beschrijving | Notitie | Terug te vinden op plannen |
|---|---|---|
| Fiche 8: CV Ketel Buderus | De CV ketel werd gecontroleerd( bwj na 2001) en is niet asbest verdacht geen risico bouwjaar. | Plan 1.2: +0 |

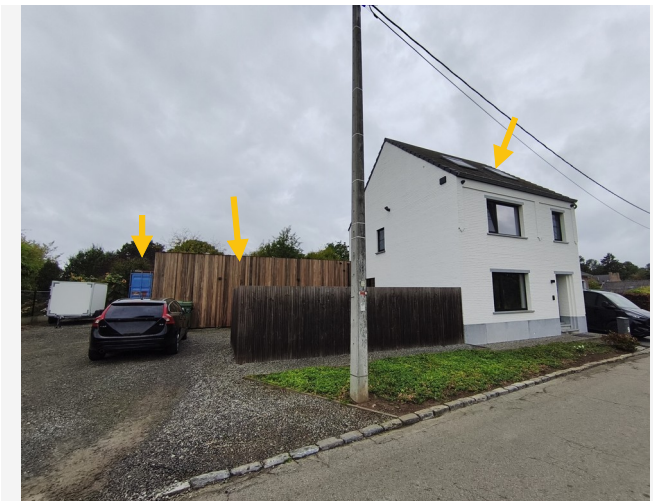
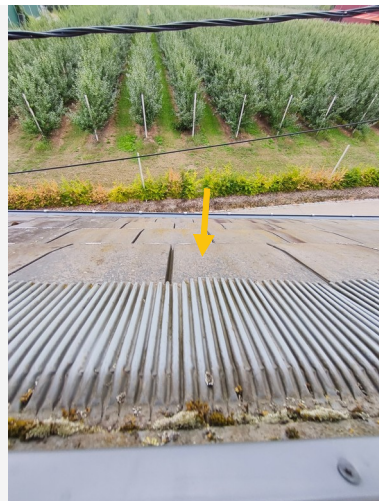
## Fiche 9: Dakbedekkingen niet verdacht

| Beschrijving | Notitie | Terug te vinden op plannen |
|---|---|---|
| Fiche 9: Dakbedekkingen niet verdacht | De dakbedekkingen werden gecontroleerd. deze bestaan uit pannen, epdm en metaal en bevat geen asbest verdachte materialen. | Plan 1.7: Woning en garage dakenplan<br>Plan 2.1: Container plan |
