# Asbestinventarisatetest

Weefbergstraat 17, 3271 Scherpenheuvel-Zichem

Attestnummer : **20260706-000466.000**

Uitgegeven op : **06.07.2026**

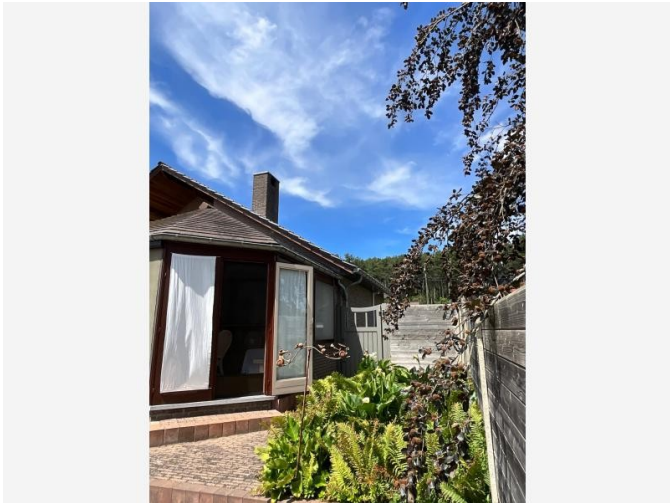
*Situeringfoto*

#### Tijdelijke beperking

**Reden:** Het te onderzoeken materiaal situeert zich hoger dan 3,50 m te rekenen vanaf een veilige ondergrond

**Uitleg van de asbestdeskundige:** Bij werken (dak of reiniging schouw) kan een stelling geplaatst worden, het is niet duidelijk of er asbestverdachte materialen aanwezig zijn in/rond de schouw.

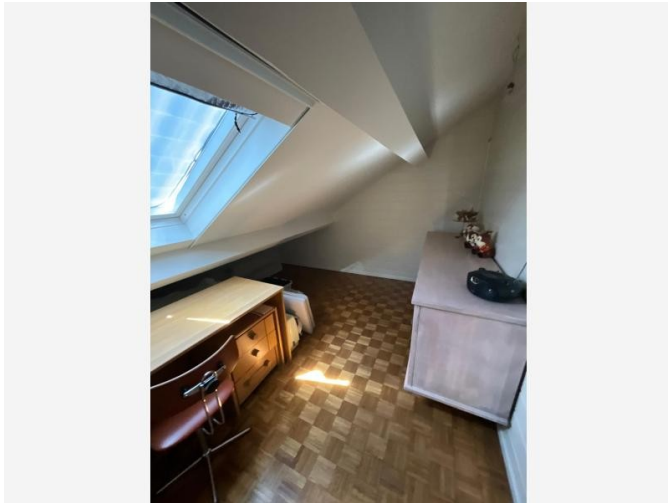
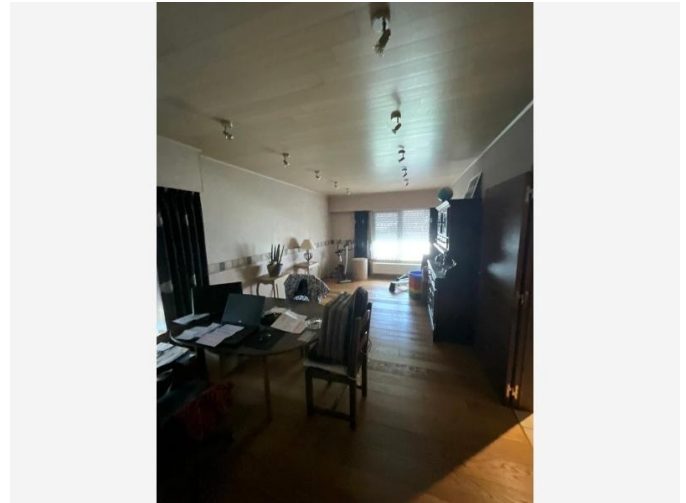
De valse plafonds bestaan uit houtwerk en gyproc. Het is niet duidelijk of er achteraan nog asbesthoudende materialen aanwezig zijn. Extra onderzoek bij werken is aangewezen.

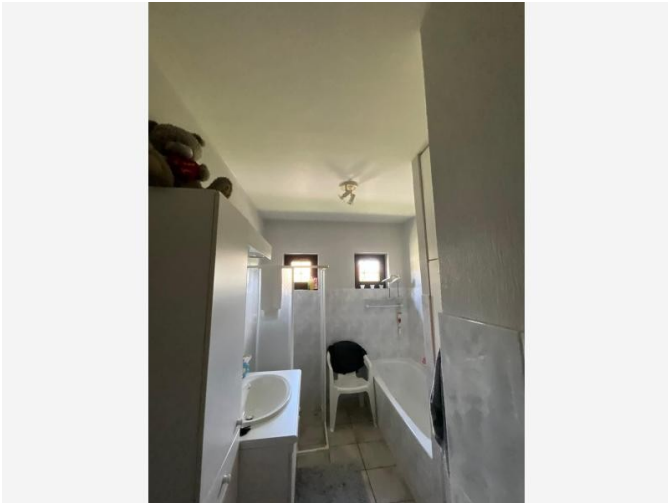
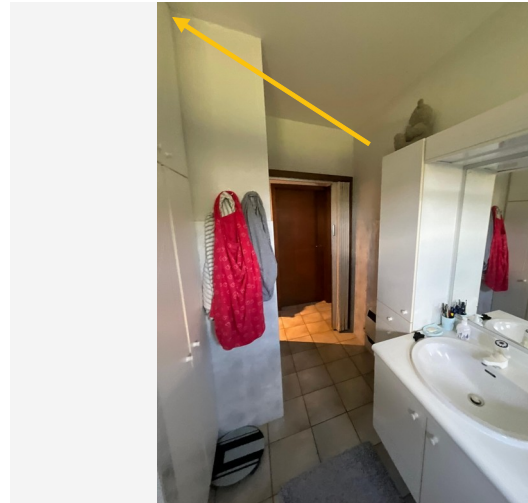
## Fiche 3: Plafondpleister

Geen asbest

| Opmerking | <p>Volgens het inspectieprotocol is een monstername van het pleisterwerk verplicht om dit te identificeren als niet-asbesthoudend.</p> <p>Locatie staalnames: individuele ruimte: 1 / natte ruimte: 1/ stookplaats: niet bepleisterd / traphal: 1</p> <p>De vermelde oppervlaktes en volumes betreffen een beredeneerde schatting. Er worden geen rechten verleend aan deze oppervlaktes/volumes. De dikte is een schatting die voorkomt uit de monsterplaatsen en is daarom niet altijd representatief.</p> |

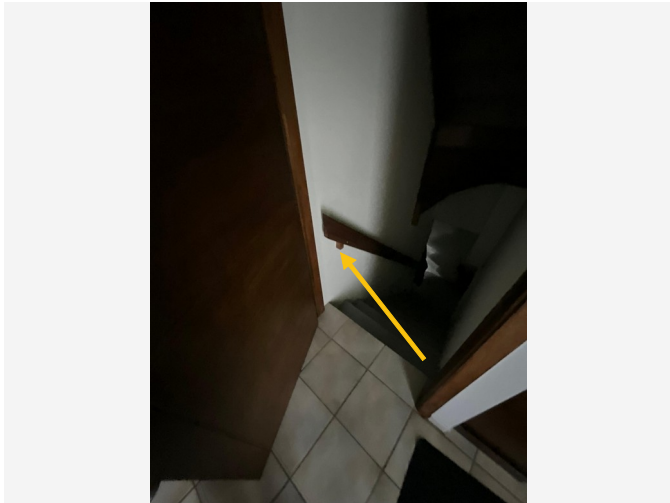
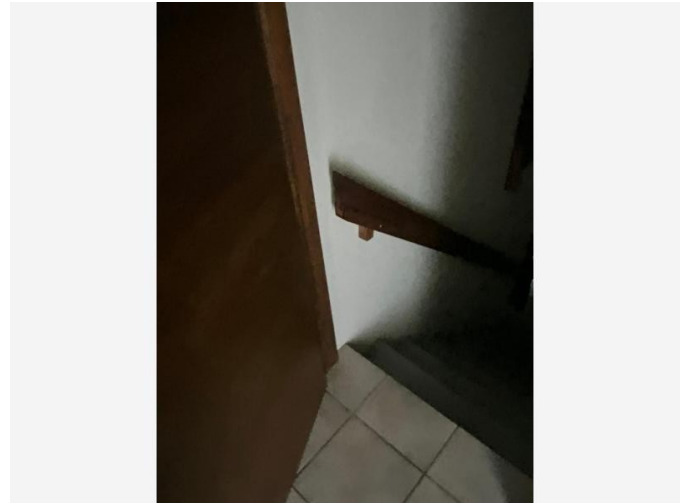
## Fiche 4: Muurpleister

Geen asbest

| Opmerking | <p>Volgens het inspectieprotocol is een monstername van het pleisterwerk verplicht om dit te identificeren als niet-asbesthoudend.</p> <p>Locatie staalnames: individuele ruimte: 1 / natte ruimte:1 / stookplaats: niet bepleisterd / traphal:1</p> <p>De vermelde oppervlaktes en volumes betreffen een beredeneerde schatting. Er worden geen rechten verleend aan deze oppervlaktes/volumes. De dikte is een schatting die voorkomt uit de monsterplaatsen en is daarom niet altijd representatief.</p> |

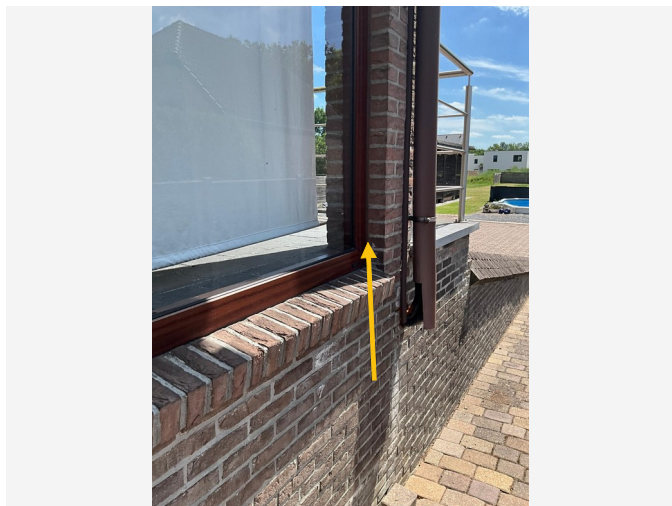
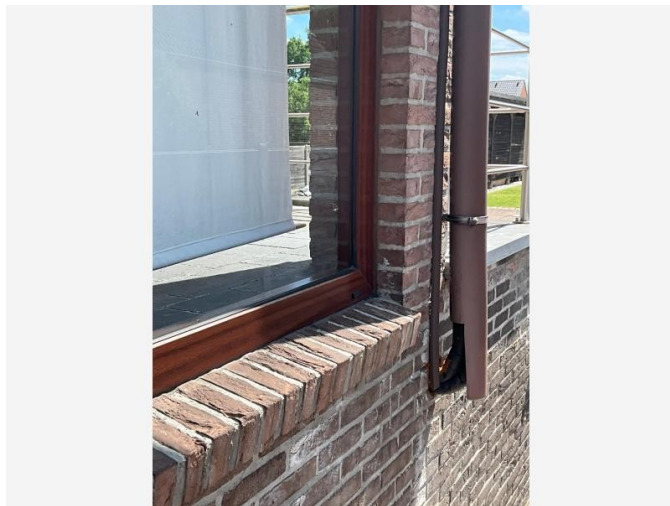
### Fiche 5: Kit niet verdacht (visueel vastgesteld)

| Beschrijving | Notitie | Terug te vinden op plannen |
|---|---|---|
| Fiche 5: Kit niet verdacht (visueel vastgesteld) | De gebruikte siliconen kit is niet asbestverdacht | - |

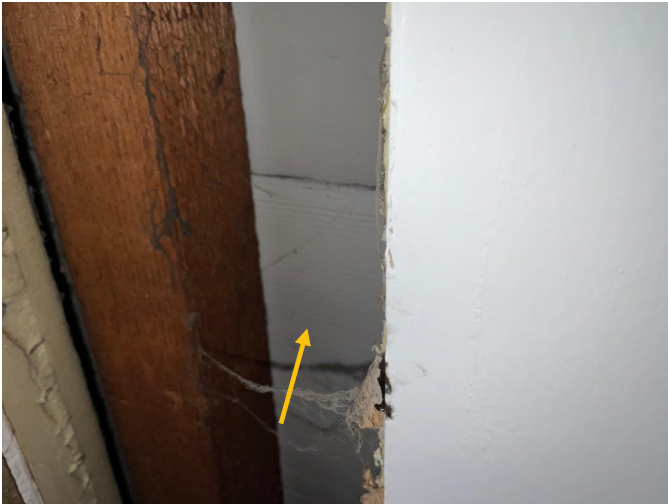
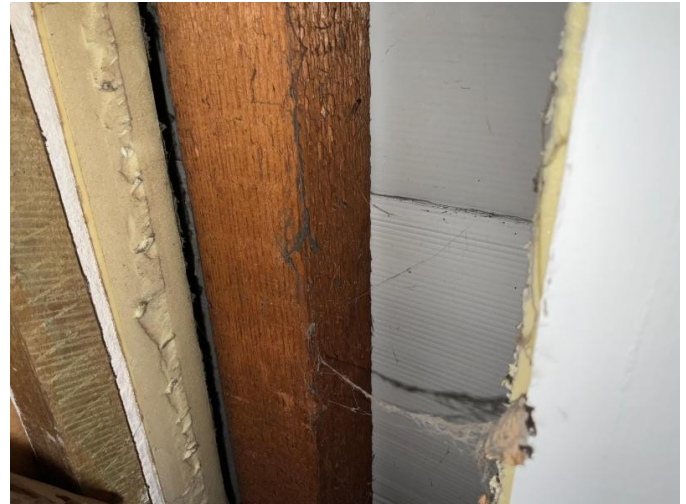
## Fiche 6: Onderdak niet verdacht

| Beschrijving | Notitie | Terug te vinden op plannen |
|---|---|---|
| Fiche 6: Onderdak niet verdacht | <p>Het dak werd gecontroleerd (via een dakraam ,optillen van een dakpan). Er is geen verdacht onderdak vastgesteld .</p> <p>Deze handeling is een steekproef , er is geen garantie dat het volledige dak met éénzelfde materiaal is opgebouwd. Dit kan enkel via destructief onderzoek vastgesteld worden. Onderdak bestaat uit witte pvc .</p> | Plan 1.8: Woning plan |

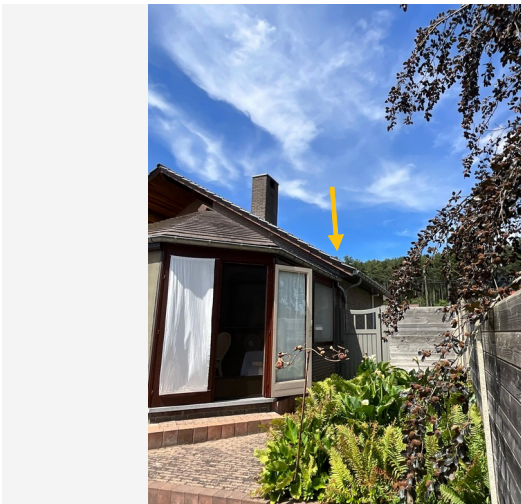
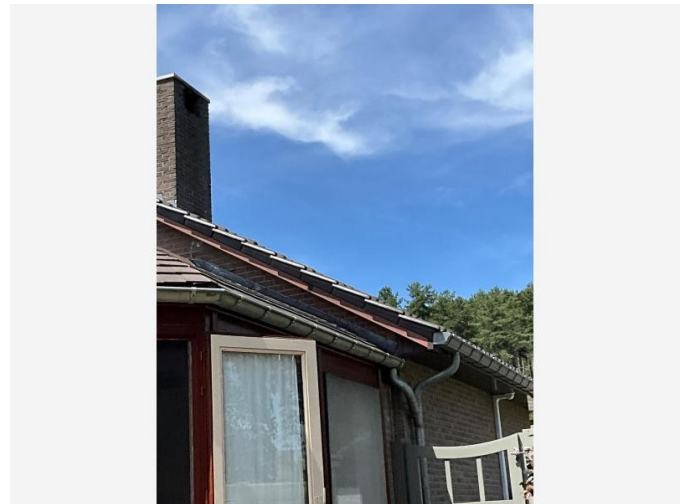
## Fiche 7: Dakbedekking niet verdacht.

| Beschrijving | Notitie | Terug te vinden op plannen |
|---|---|---|
| Fiche 7: Dakbedekking niet verdacht. | De dakbedekking wordt gecontroleerd. Deze bestaat uit dakpannen en bevat geen asbest verdachte materialen. | Plan 1.8: Woning plan |

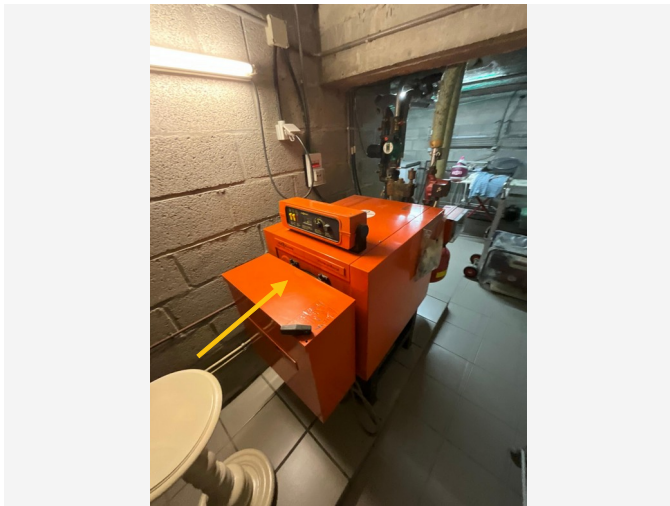
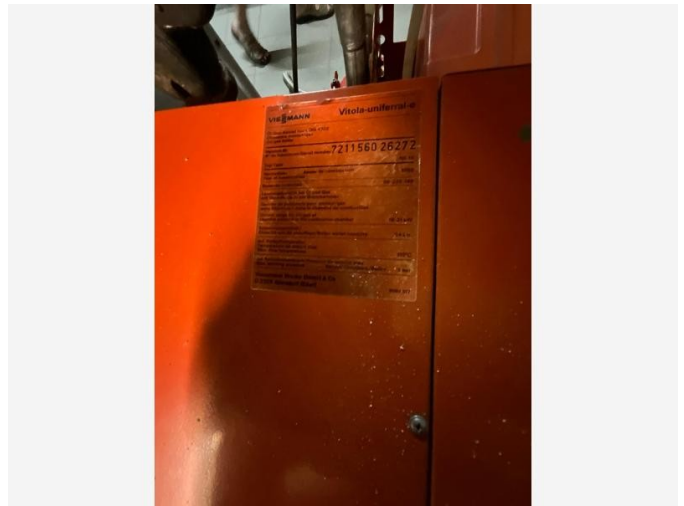
### Fiche 8: Ketel ( bwj 1988)

| Beschrijving | Notitie | Terug te vinden op plannen |
|---|---|---|
| Fiche 8: Ketel ( bwj 1988) | Het exact gebruik van asbesthoudend materiaal is niet gekend . Laat de ketel controleren door een opgeleid techniker (basis 8 u asbest) tijdens het onderhoud | Plan 1.7: Plan kelder |
