# Asbestinventarisatetest

Park Ter Heide 8, 3271 Scherpenheuvel-Zichem

Attestnummer : 20260906-000155.000

**Niet-asbestveilig**

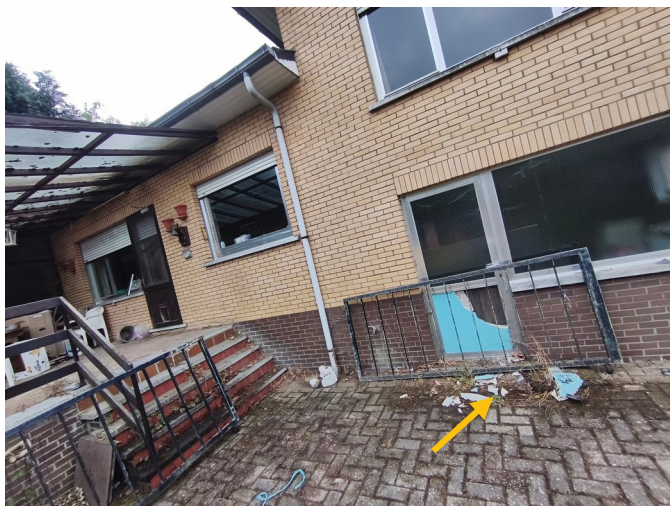
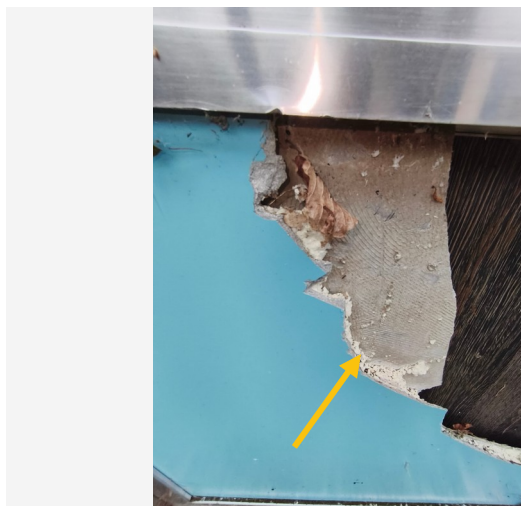
Overzichtsfoto

Detailfoto

-u beschikt over een vernevelaar (water) of fixeermiddel om het abestmateriaal te bevochtigen tijdens de volledige duur van de werken

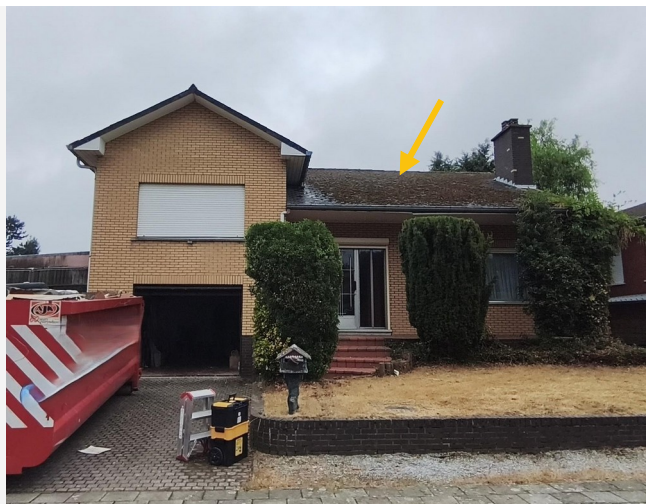
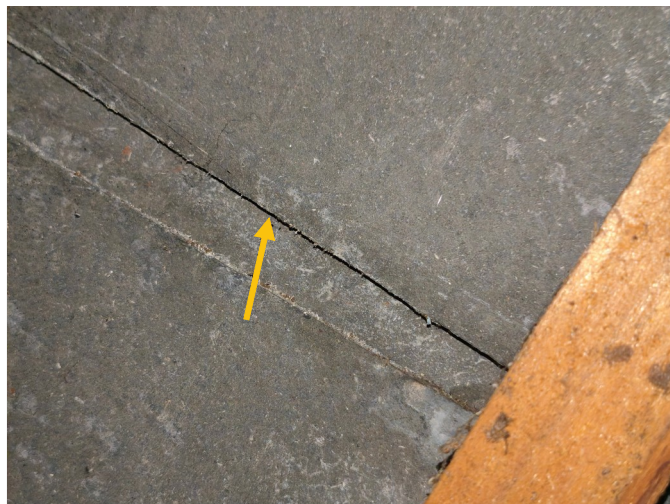
| Opmerking | De leien zijn visueel en volgens expertise als asbestverdacht beschouwd. De vermelde oppervlaktes, diktes en volumes betreffen een beredeneerde schatting. Er worden geen rechten verleend aan deze oppervlaktes/diktes/volumes. |

Standaard dragen van de nodige wegwerp beschermingsmiddelen FFP 3 masker, handschoenen en tyvec CAT III type 5-6, afwasbaar schoeisel. Indien mogelijk de ondervloer afdekken, leien voorzichtig verwijderen, extra fixeren, niet breken, niet gooien, onmiddellijk verpakken of voorzichtig in container met asbest bag plaatsen. Voldoende benevelen/bevochtigen tijdens de duur van de werken. Gebruik geen stortkokers. Voor hechtgebonden toepassingen: Bij verwijdering door doe-het-zelf moet men dit afval dubbel en luchtdicht verpakt aandienen bij het gemeentelijk recyclagepark. Men raadpleegt best op voorhand de voorwaarden

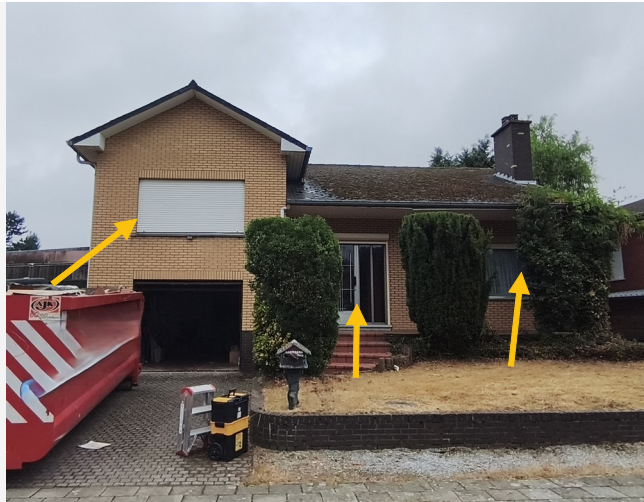
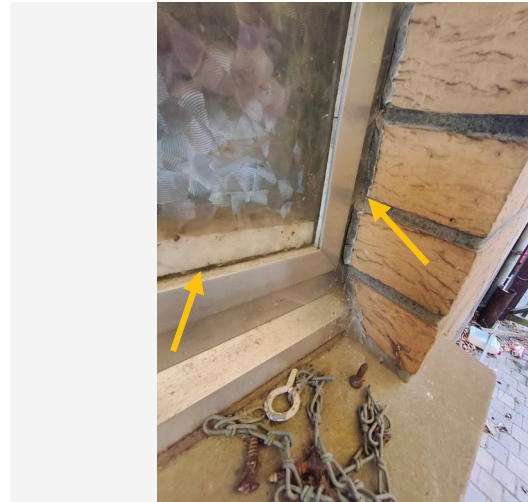
# Fiche 11: Kit kozijn-glas/muur alle ramen en deuren (excl. poort)

| Opmerking | Notitie hoeveelheden betreft +/- 50 lm Het gewicht en lm is een bereedeneerde schatting. Er worden geen rechten verleend aan deze oppervlaktes. De dikte is een schatting die voorkomt uit de monsterplaatsen en is daarom niet altijd representatief. |

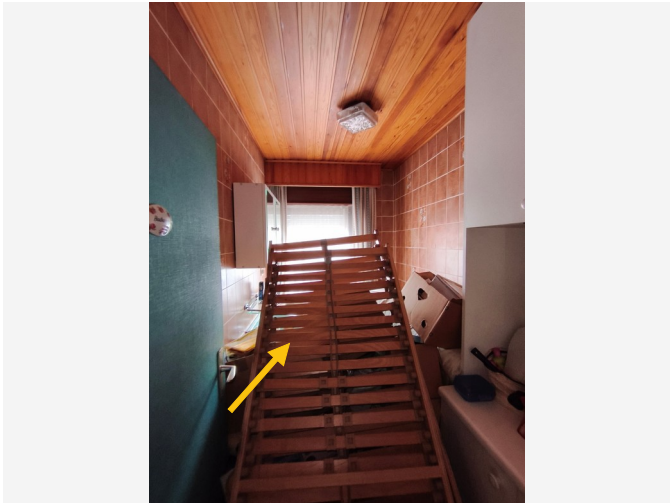
Situeringsfoto

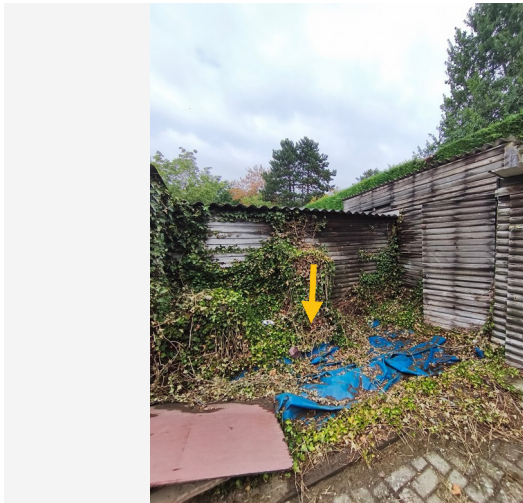
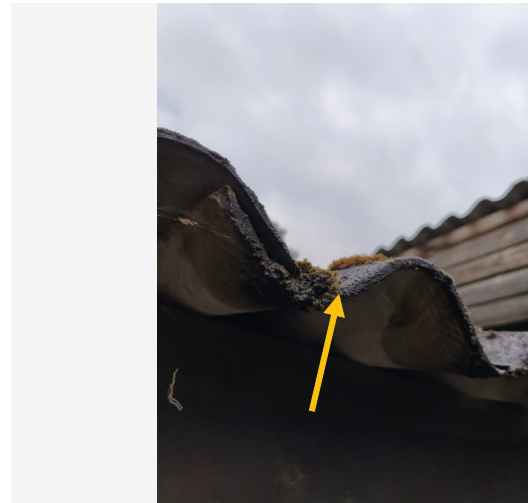
Afdruipzone/afvloeizone

Bron

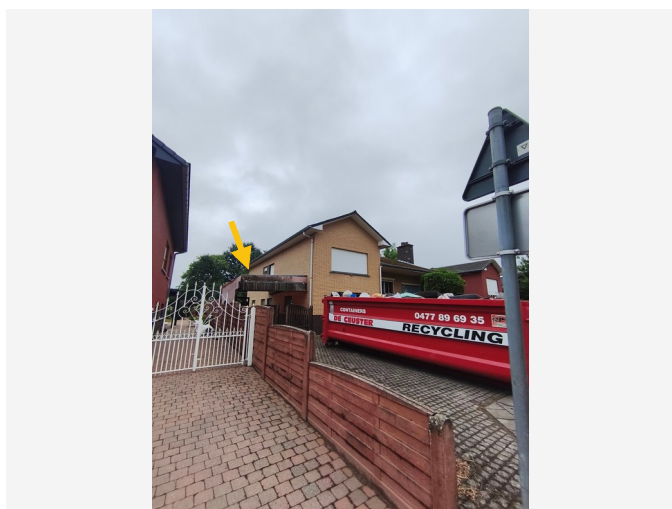
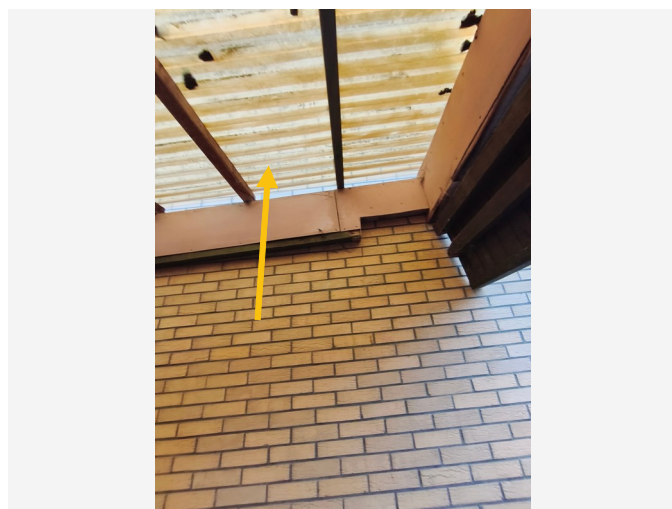
### Fiche 27: Dakbedekkingen niet verdacht

| Beschrijving | Notitie | Terug te vinden op plannen |
|---|---|---|
| Fiche 27: Dakbedekkingen niet verdacht | De dakbedekking werd gecontroleerd. deze bestaat uit plexi: afdak/terras en deel tuinhuis: metalen panelen en bevat geen asbest verdachte materialen. | Plan 1.1: Dakenplan woning<br>Plan 2.1: Afdak plan<br>Plan 3.2: Tuinhuis dakenplan |

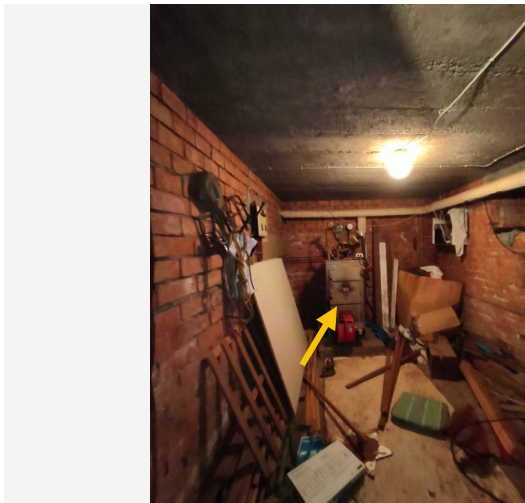
### Fiche 28: Cv-ketel ruimte 2

| Beschrijving | Notitie | Terug te vinden op plannen |
|---|---|---|
| Fiche 28: Cv-ketel ruimte 2 | er is geen informatie te vinden van de cv-ketel.<br><br>laat deze controleren door een erkende firma. | Plan 1.12: -1 |
