# Asbestinventarisatetest

Ernest Claesstraat 102A, 3271 Scherpenheuvel-Zichem

Attestnummer : 20260707-000195.000

Uitgegeven op : 07.07.2026

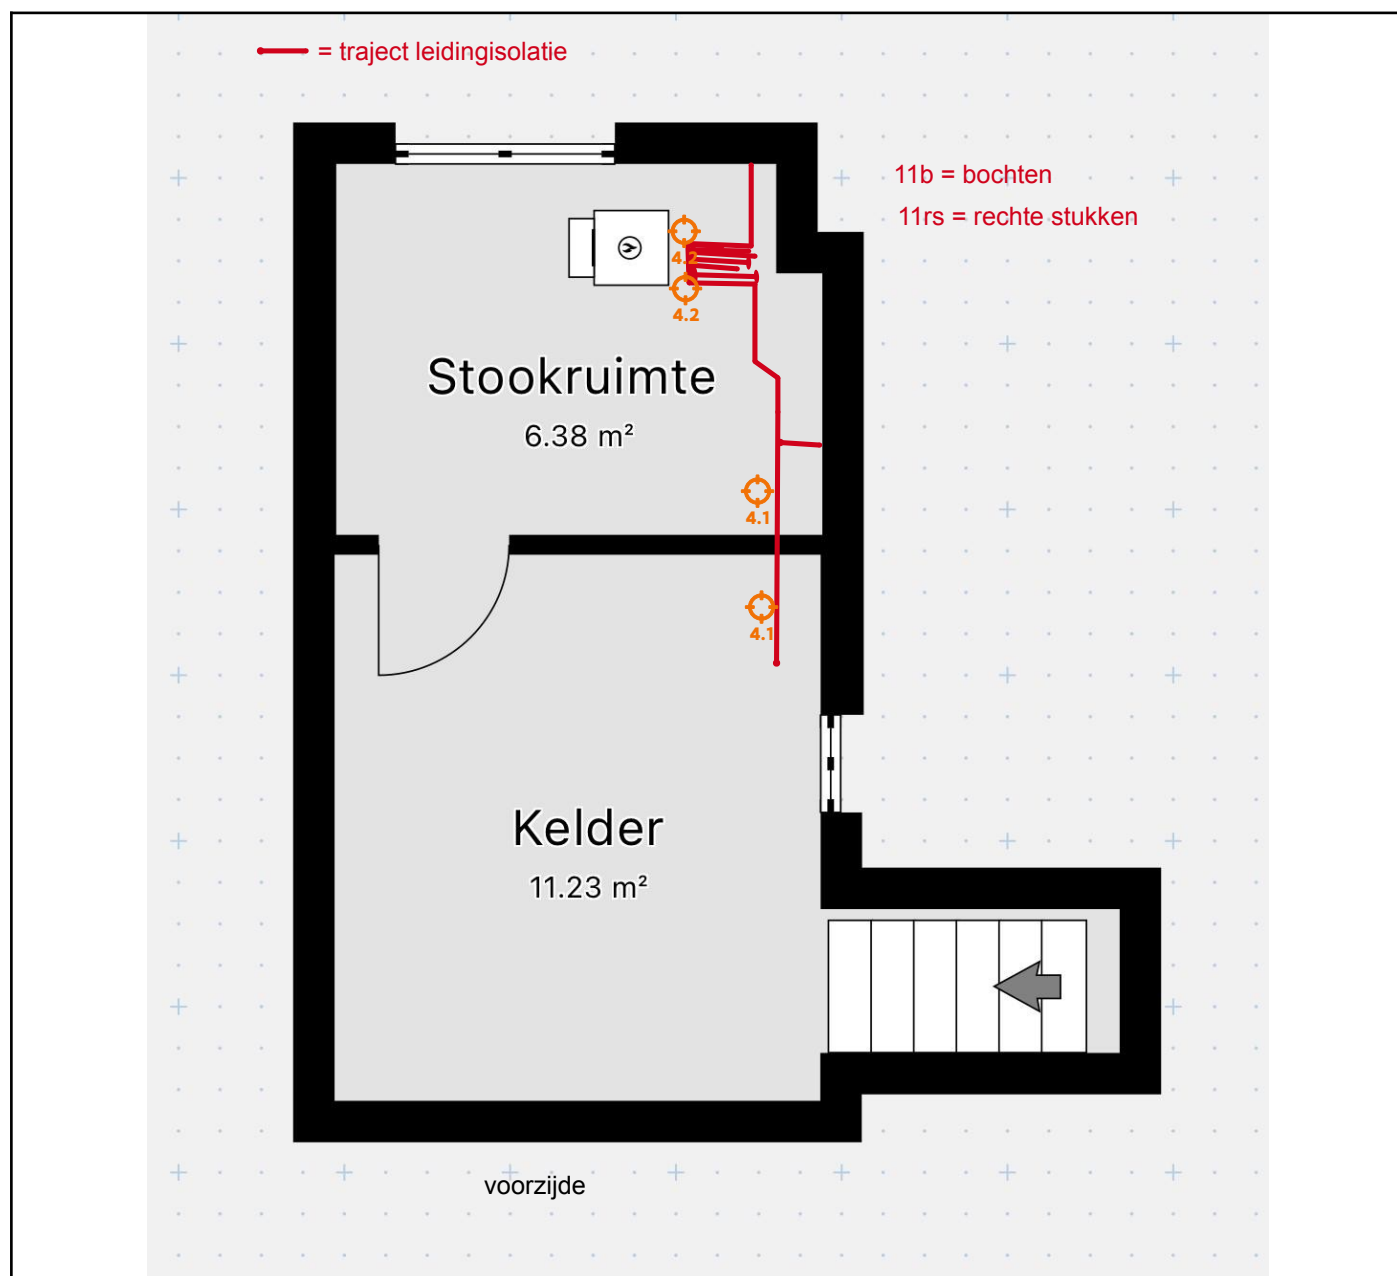
## Plan 1.2: Kelder

| Beschrijving | Type | Actie |
|---|---|---|
| 4. Leidingisolatie kelder woning | Asbestmateriaal | Verwijderen |

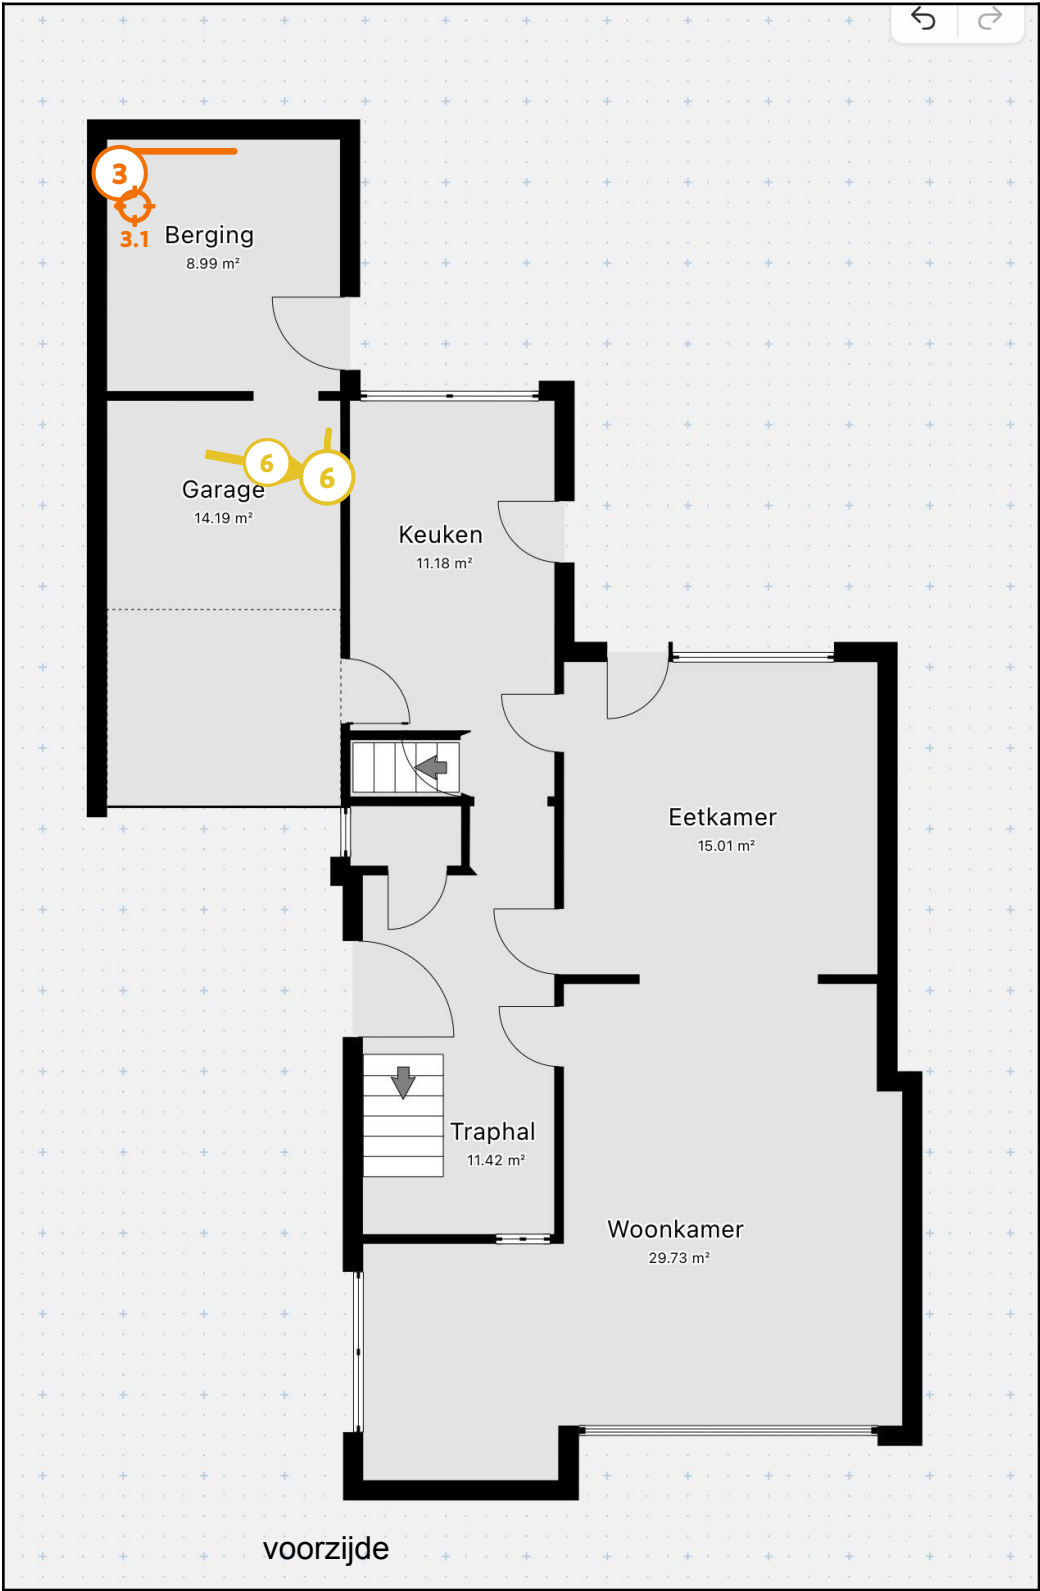
# Plan 1.4: Gelijkvloers

| 3. Tablet keukenkast berging | Asbestmateriaal | Verwijderen |
| 6. Bakeliet Tellerkast | Asbestmateriaal | Zorgvuldig beheren |

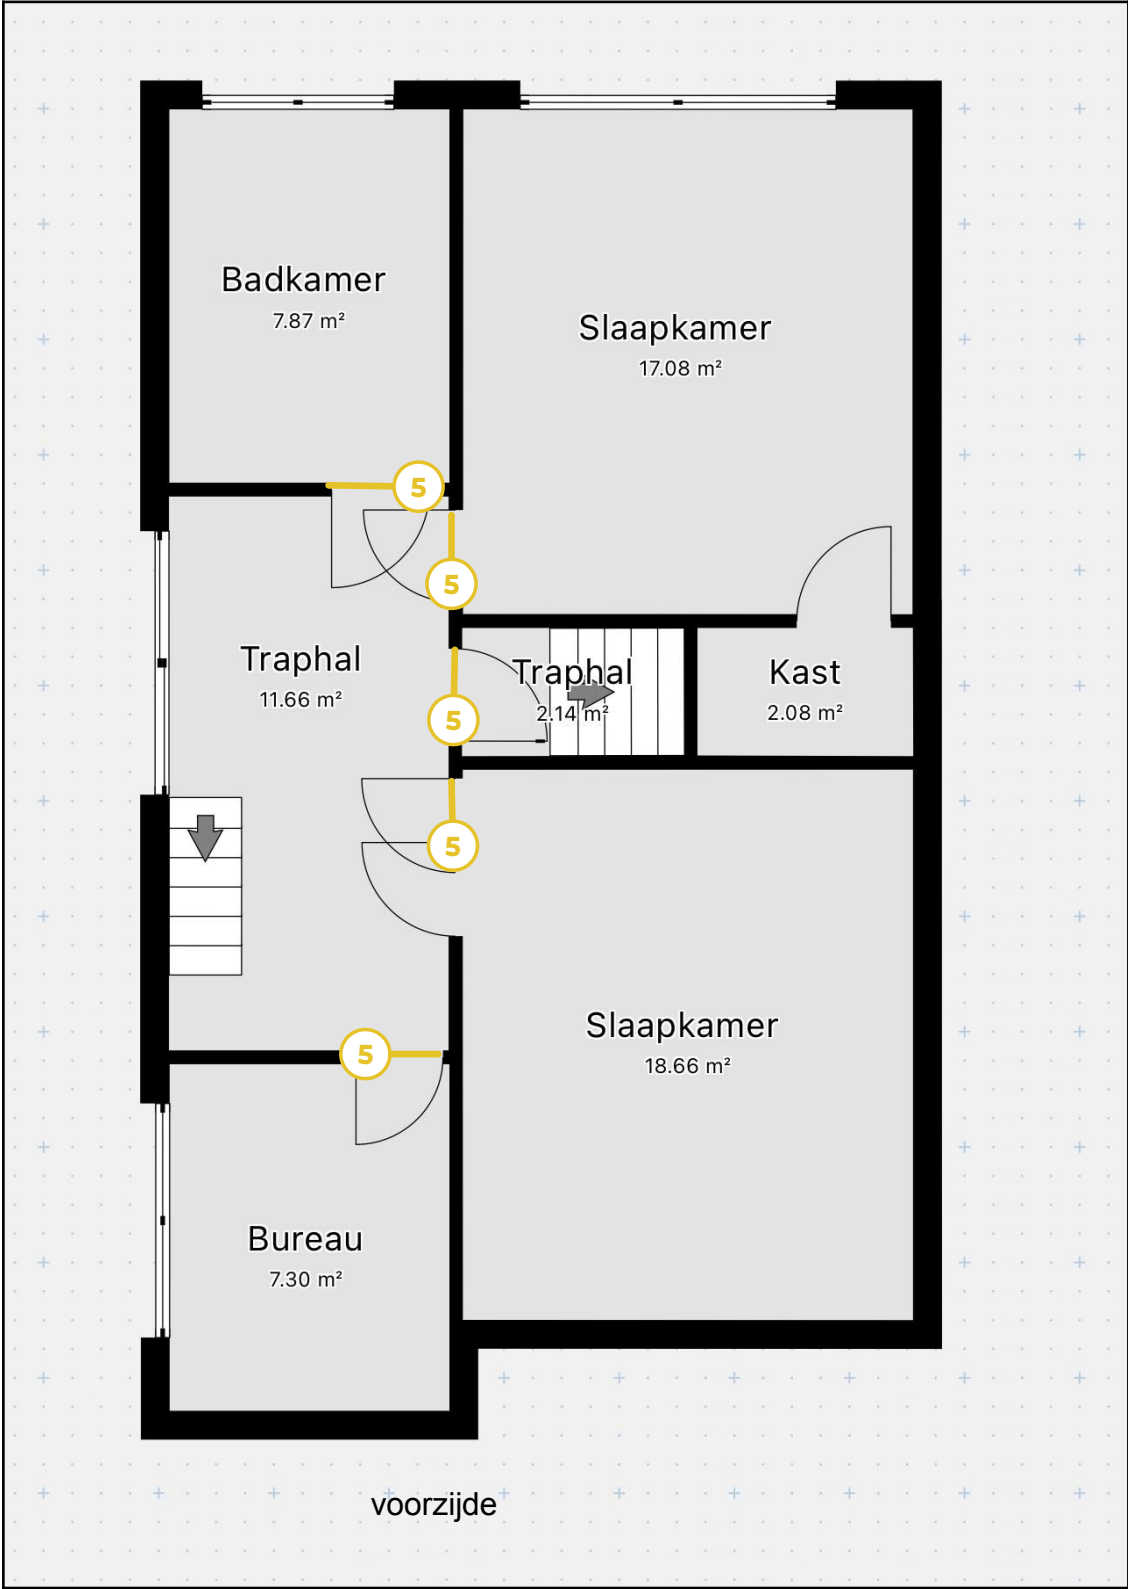
# Plan 1.14: Verdieping 1

| 5. Dorpels binnendeuren (Masal) | Asbestmateriaal | Zorgvuldig beheren |

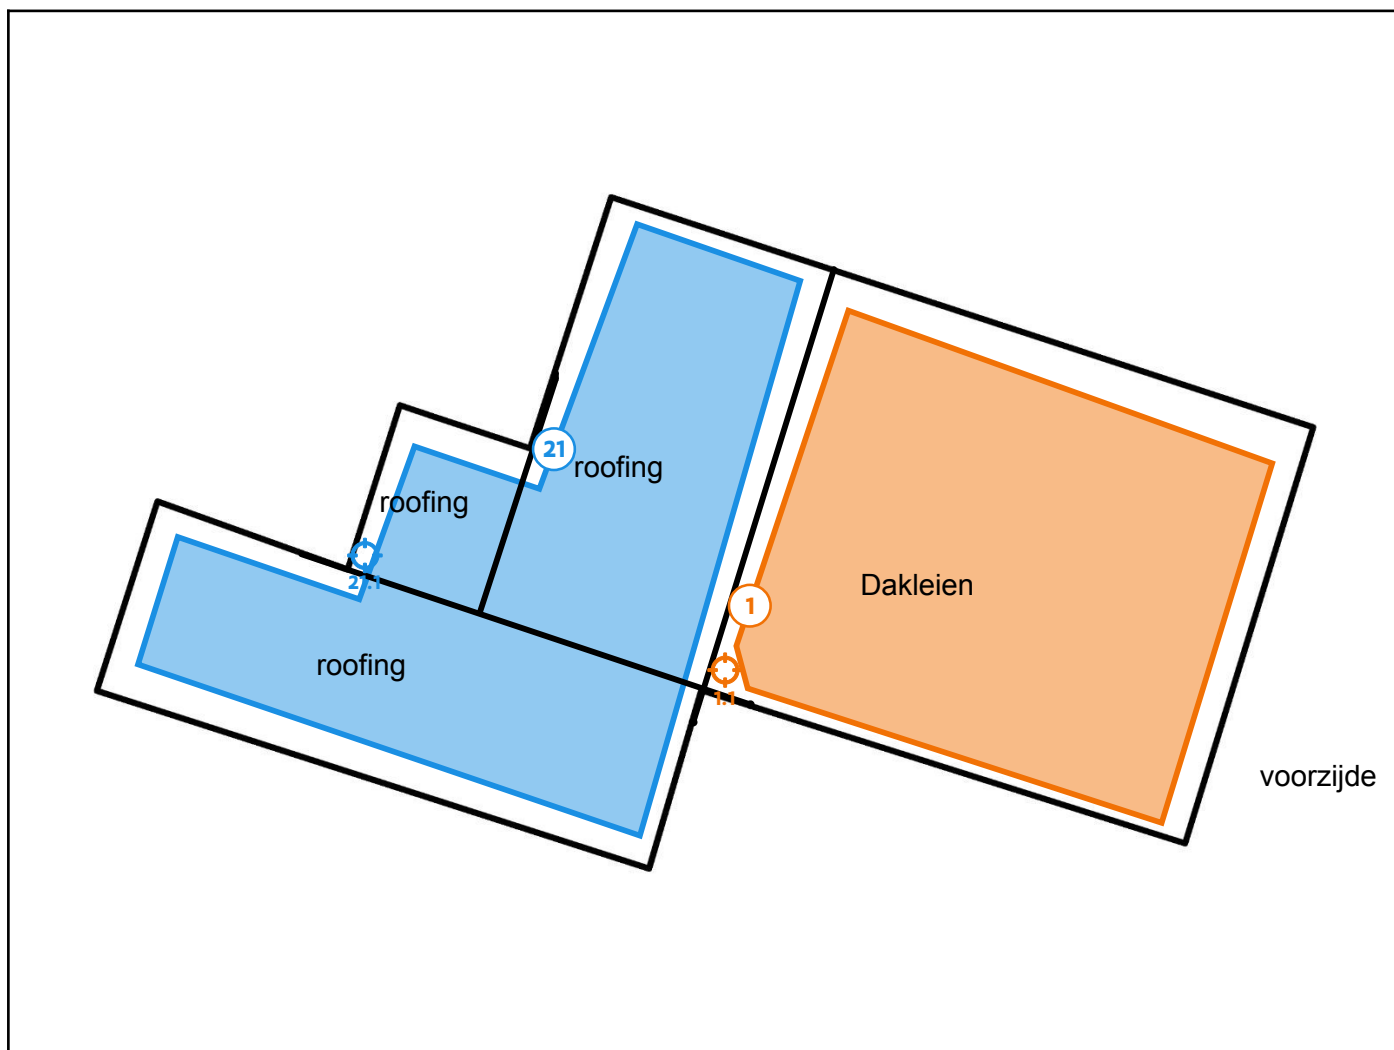
## Plan 1.16: woning plan

| Beschrijving | Type | Actie |
|---|---|---|
| 1. Leien dak woning | Asbestmateriaal | <a href="#">Verwijderen</a> |

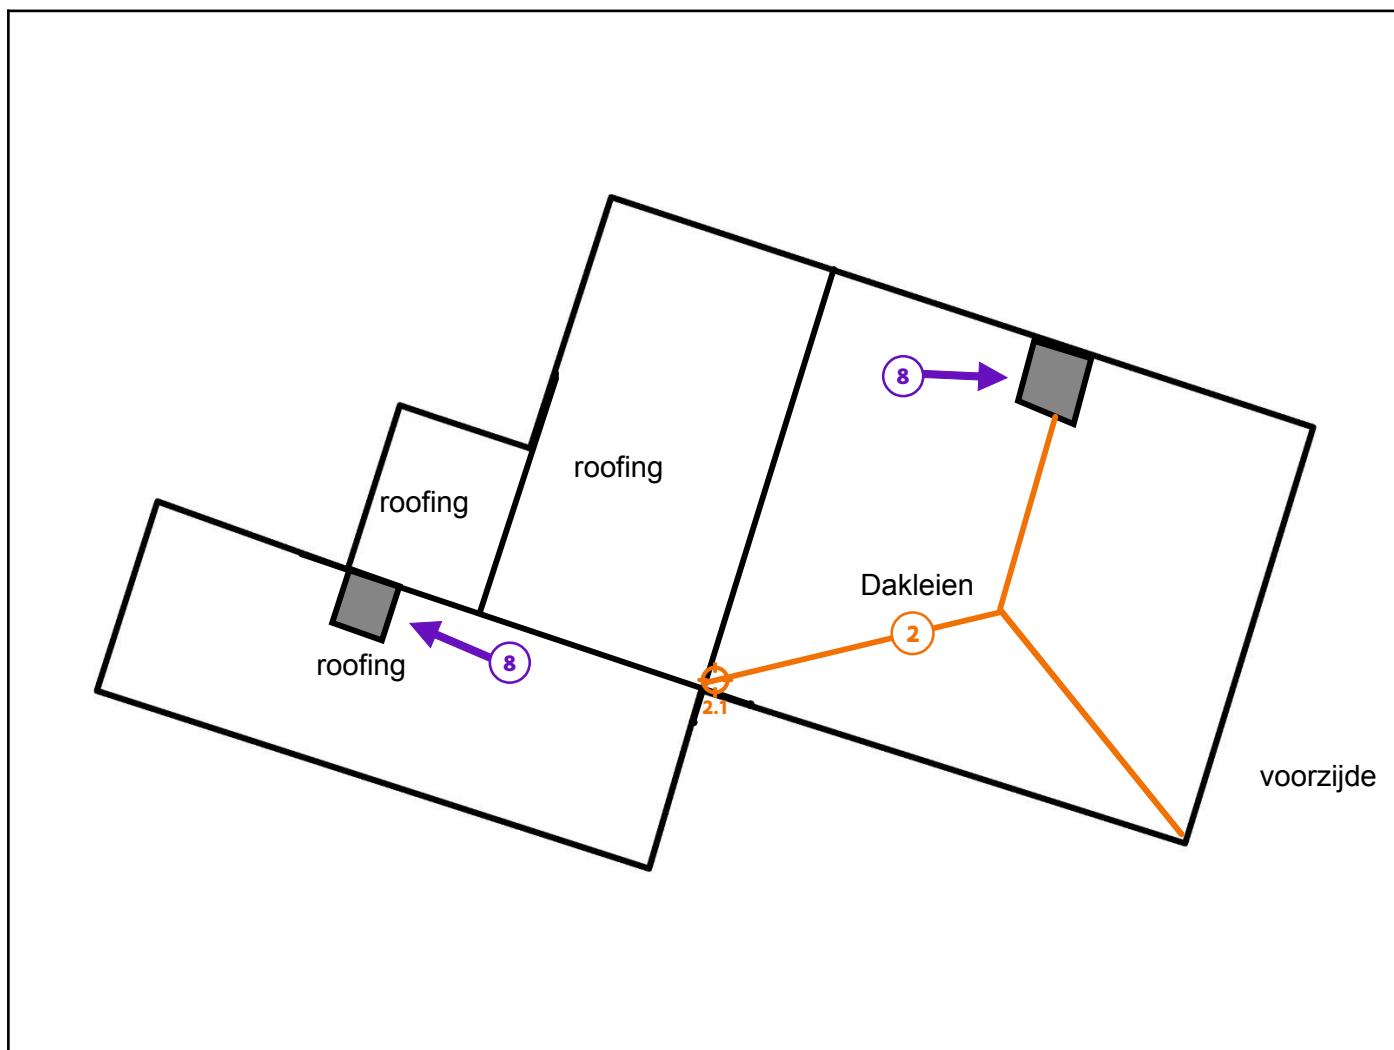
## Plan 1.18: woning plan

| Beschrijving | Type | Actie |
|---|---|---|
| 2. Nokpannen dak woning | Asbestmateriaal | <a href="#">Verwijderen</a> |

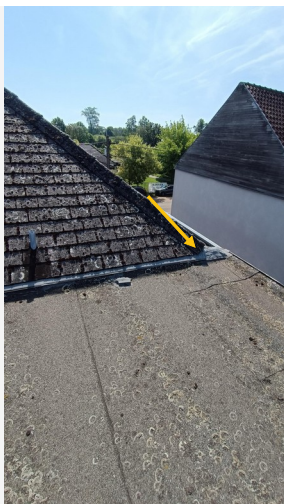
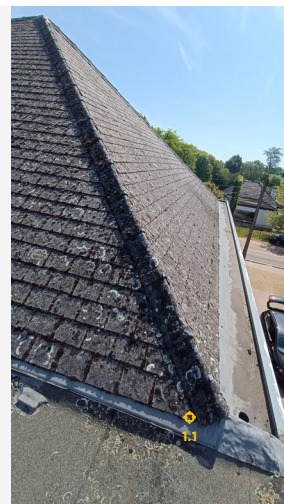
| Eindbeoordeling materiaalrisico | Verhoogd materiaalrisico en/of verhoogde kans op vezelvrijgave |

| Gebondenheid | Categorie 1: hechtgebonden in oorsprong |
| Asbestsoort (vezeltype) | Alleen chrysotiel aanwezig |
| Asbestconcentratie | Laag (< 50%) |
| Afschermingsgraad van het gehele materiaal | Geheel of deels vrij aan de binnenlucht, maar geen contact met binnenluchtstromen |
| Toestand van het materiaal | Matig beschadigd, matig verweerd |

| # | Type | Referentie | Resultaat |
|---|---|---|---|
| 1.1 | Puntmonster | 10 | Chrysotiel |

| Asbestmateriaal | Dak- en gevelbekleding - Lei, shingle |

Verwijderen

- Verwijder dit asbestmateriaal zo snel mogelijk. Volg de toestand goed op.
- Hemelwater dat afspoelt van asbestcement daken of gevels kan asbestdeeltjes bevatten. Gebruik het enkel voor gesloten circuits (bv. spoelen toiletten). Reinig na het vervangen van het dak of de gevel de dakgoten en regenwaterput of -ton om asbesthoudend sediment of slib te verwijderen

- Eenvoudige handelingen: mag via doe-het-zelf of door werknemer(s) met opleidingsattest eenvoudige handelingen  
Eenvoudige handelingen via doe-het-zelf:
  - Ondervloer afdekken indien mogelijk om verontreiniging te beperken.
  - Leien voorzichtig verwijderen.
  - Extra fixeren/benevelen om stofvorming te vermijden.
  - Niet breken, niet gooien, niet zagen of schuren.

- Geen stortkokers gebruiken.
- Onmiddellijk verpakken of voorzichtig in een asbestbag / container voor asbestafval plaatsen.
- Voldoende bevochtigen gedurende de volledige duur van de werkzaamheden.
- Afvoeren naar het gemeentelijk recyclagepark als hechtgebonden asbestafval.

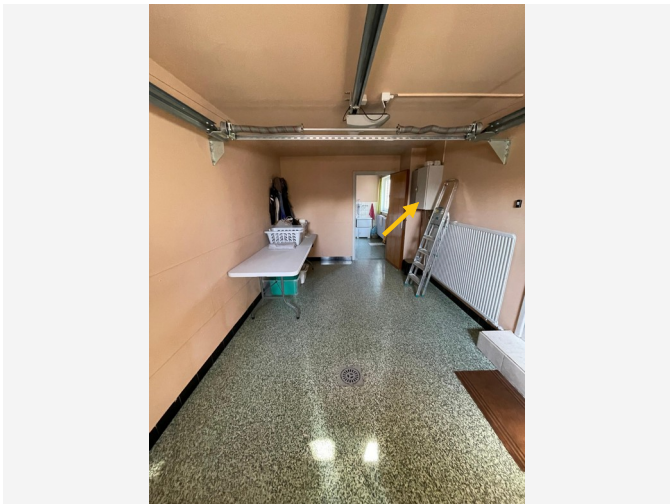
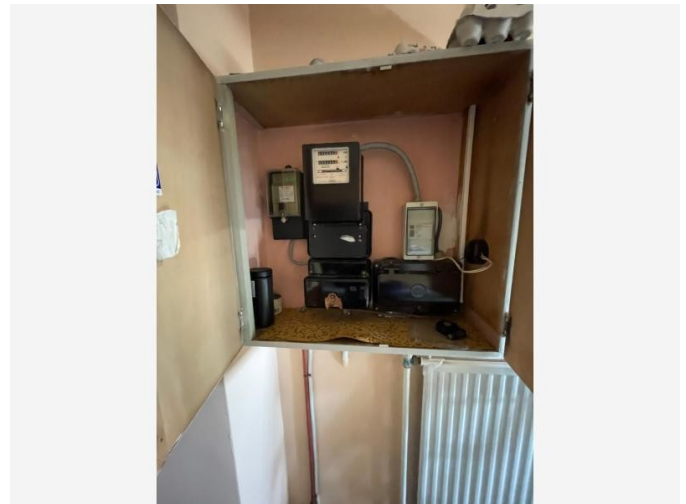
| Identificatiemethode | De asbestdeskundige beoordeelt het materiaal als asbestverdacht en dus asbesthoudend, en dit zonder monstername.<br><br>Motivatie: De monstername brengt andere schade aan dan schade die inherent is aan de monstername. |
| Opmerking | Het is moeilijk te bepalen of de bakeliettoepassingen in de woning ook effectief asbesthoudend zijn (het kan ook gaan om de asbestvrije variant). Er werd geen monster genomen owv beschadiging aan een elektrisch gerelateerde toepassing, extra controle bij verwijdering van het verdacht materiaal. Vermoedelijk zal de toepassing verwijderd worden bij aanpassing van het elektriciteitsnetwerk. |
