# Asbestinventarisatetest

Weg Messelbroek 3, 3271 Scherpenheuvel-Zichem

Attestnummer : 20260706-000311.000

Uitgegeven op : 06.07.2026

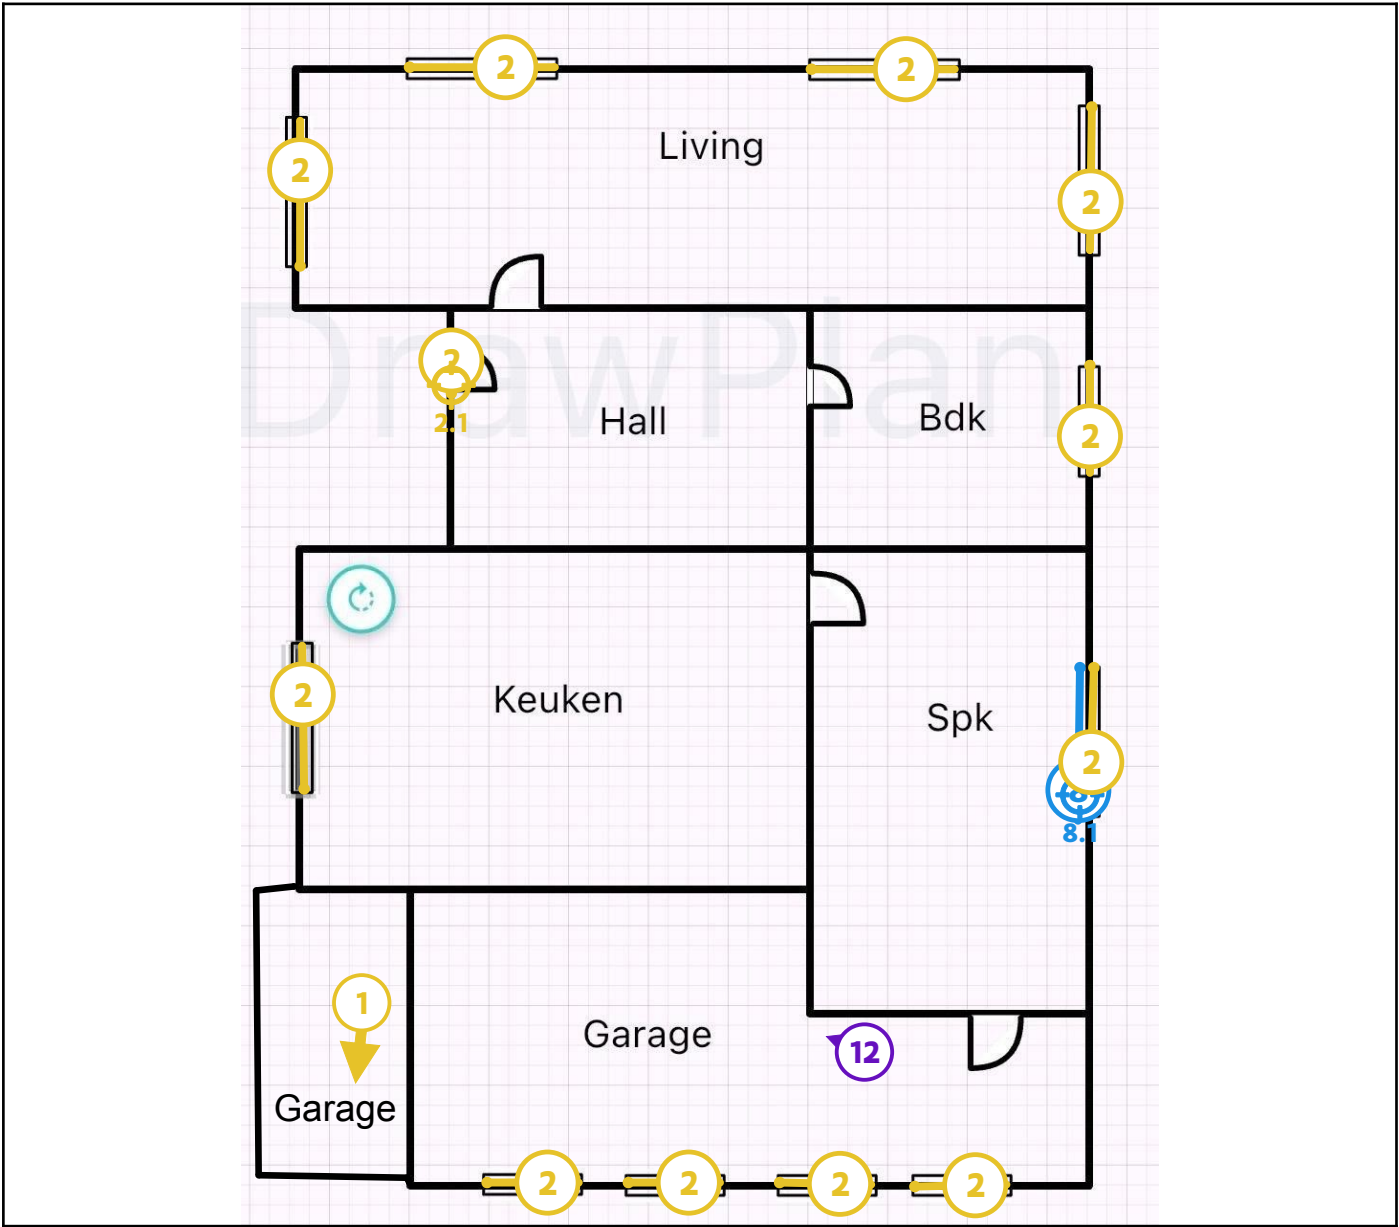
### Plan 1.3: Plan gelijkvloers

| Beschrijving | Type | Actie |
|---|---|---|
| 1. Verloren bekistingspaal | Asbestmateriaal | Zorgvuldig beheren |
| 2. Kit kozijn-raam (met staalname) aluminium raam | Asbestmateriaal | Zorgvuldig beheren |
| 8. Glasal | Geen asbest | - |

| 12. Ketel ( bwj onbekend) | Overige ruimte of materiaal | - |

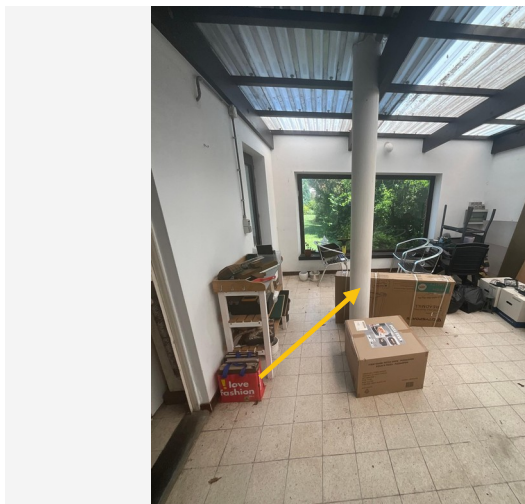
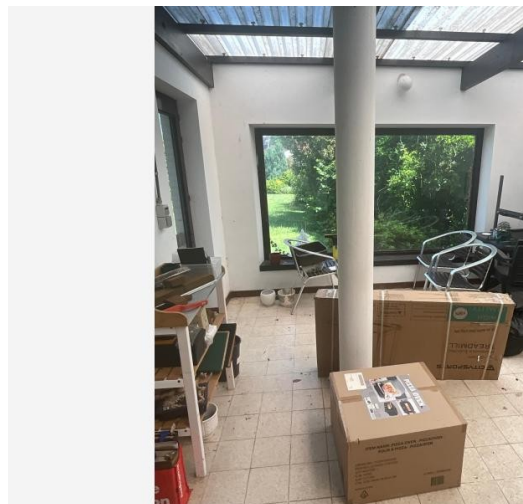
| Fiche 1: Verloren bekistingspaal..... | 21 |

Het asbestmateriaal valt onder de mijlpaal van 2040.

Afschuren van de toepassing zal de blootstellingsrisico's verhogen

| Eindbeoordeling materiaalarisico | Laag materiaalarisico en/of verlaagde kans op vezelvrijgave |

| Gebondenheid | Categorie 1: hechtgebonden in oorsprong |
| Asbestsoort (vezeltype) | Crocidoliet aanwezig |
| Asbestconcentratie | Laag (< 50%) |
| Afschermingsgraad van het gehele materiaal | Geheel of deels vrij aan de buitenlucht, maar geen contact met binnenlucht |
| Toestand van het materiaal | Licht beschadigd, licht verweerd. Intacte calciumsilicaatplaat of materiaal met categorie 3-gebondenheid |

| Beschrijving | Verloren bekistingspaal |
| Asbestmateriaal | Verloren bekisting - Buis, koker |
| Hoeveelheid (lengte - omtrek - dikte - aantal) | <ul style="list-style-type: none"> <li>• 22,00 m - 40,00 cm - 2,99 cm - 1 stuk</li> </ul> |

- Zorg voor een veilig beheer. Vermijd het beschadigen van het asbestmateriaal. Controleer de toestand jaarlijks op wijzigingen.

- Hermetische zone (erkend asbestverwijderaars)  
HZ Erkend asbestverwijderaars :Vermits het over verloren bekisting gaat, kan men deze eventueel afpikken in hermetische zone. De bouwkundige integriteit zal hierdoor geenszins worden aangetast. De steunpaal zelf bevindt zich binnen de verloren bekisting. Bij het wegpikken zal de asbestcementbuis gemakkelijk loskomen van de beton van de steunpaal. Zie ook link Zie <https://ovam.vlaanderen.be/wie-mag-wat-verwijderen> <https://ovam.vlaanderen.be/voorzorgsmaatregelen-bij-asbestverwijdering> <https://ovam.vlaanderen.be/asbestafval-afvoeren>

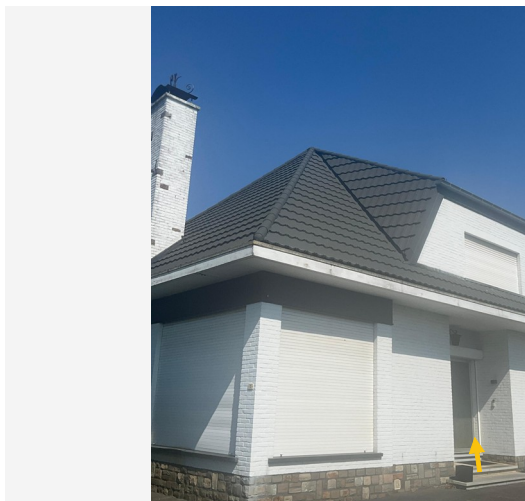
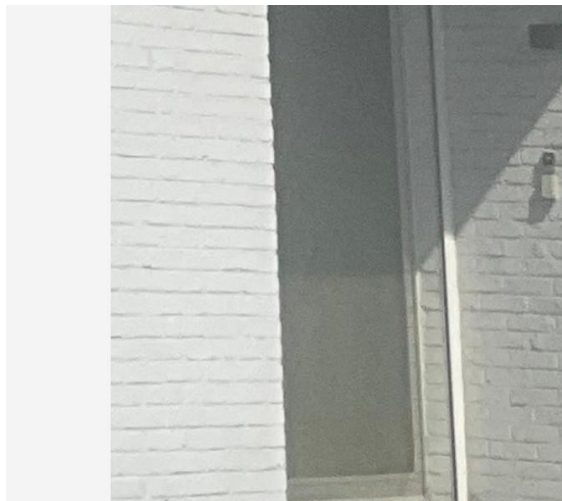
## Fiche 2: Kit kozijn-raam (met staalname) aluminium raam

Het asbestmateriaal valt onder de mijlpaal van 2040.

| Eindbeoordeling materiaalrisico | Laag materiaalrisico en/of verlaagde kans op vezelvrijgave |

| Asbestsoort (vezeltype) | Alleen chrysotiel aanwezig |
| Afschermingsgraad van het gehele materiaal | Geheel of deels vrij aan binnenluchtstromen |
| Toestand van het materiaal | Licht beschadigd, licht verweerd. Intacte calciumsilicaatplaat of materiaal met categorie 3-gebondenheid |

| # | Type | Referentie | Resultaat |
|---|---|---|---|
| 2.1 | Puntmonster | 4 | Chrysotiel |

- Zorg voor een veilig beheer. Vermijd het beschadigen van het asbestmateriaal. Controleer de toestand jaarlijks op wijzigingen.

- Eenvoudige handelingen: mag via doe-het-zelf of door werknemer(s) met opleidingsattest eenvoudige handelingen  
kit aluminium ramen: Wordt sterk afgeraden deze toepassing via doe-het zelf te verwijderen omwille van reële kans op vezelvrijgave. verwijdering doe het zelf en EH opgeleid personeel : De toepassing extra fixeren en losbeitelen Standaard dragen van de nodige wegwerp beschermingsmiddelen FFP 3 masker , handschoenen en tyvec CAT III type 5-6 , afspoelbaar schoeisel

De toepassing extra fixeren en losbeitelen , verpakken in dubbel plastic afvalzakken , luchtdicht afsluiten en afvoeren naar een plaatselijk containerpark als asbesthoudend afval Voor hechtgebonden toepassingen: Bij verwijdering door doe-het-zelf moet men dit afval dubbel en luchtdicht verpakt aandienen bij het gemeentelijk recyclagepark. Men raadpleegt best op voorhand de voorwaarden van het recyclagepark.

De saneerder motiveert de verwijderingsmethode in het werkplan. Verwijdering met puntafzuiging dmv een stofzuiger met absoluut filter of (methode inslijpen baksteen voor mastiek gevel/raamkader ). Notitie : Bij vernieuwing/vervanging van de ramen : Oud raamwerk word gerecycleerd , er mogen geen restanten aan het raamwerk achter blijven. Zie ook link Zie <https://ovam.vlaanderen.be/wie-mag-wat-verwijderen>  
<https://ovam.vlaanderen.be/voorzorgsmaatregelen-bij-asbestverwijdering>  
<https://ovam.vlaanderen.be/asbestafval-afvoeren> Zie ook wetgevend kader (website van de OVAM en CODEX boek VI titel 3). <http://werk.belgie.be/sites/default/files/content/documents/Welzijn%20op%20het%20werk/Regelgeving/Codex%20boek%20VI%20titel%203%20Asbest.pdf> methodiek verwijderingsmethodes worden achteraan in het attest verder toegelicht Mag en wil uzelf verwijderen: Zorg er dan voor dat: -u zich vooraf goed informeert op [www.asbestinfo.be](http://www.asbestinfo.be) -u zich beschermt met een FFP3 mondmasker, wegwerphandschoenen, wegwerpoveral Cat III type 5-6, afspoelbaar schoeisel -er geen minderjarigen of derden aanwezig zijn -u beschikt over PE-folie en zakken om loskomende deeltjes en het afval op te vangen en te verpakken -u beschikt over een vernevelaar (water) of fixeermiddel om het abestmateriaal te bevochtigen tijdens de volledige duur van de werken -u weet hoe u asbestmateriaal veilig kan demonteren zonder stof of breuken -u beschikt over natte doeken om eventuele resten en stof weg te nemen

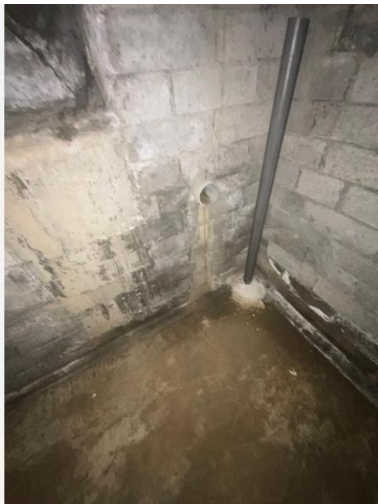
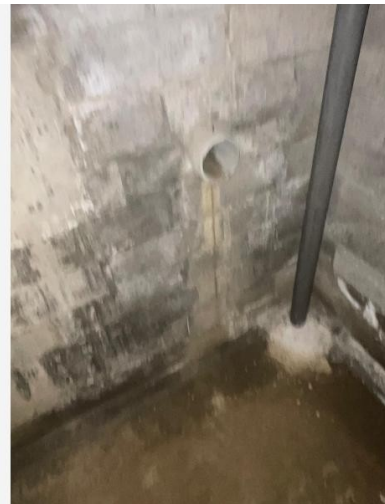
| Fiche 3: AC afvoerbuis (visueel vastgesteld)..... | 28 |

Het asbestmateriaal valt onder de mijlpaal van 2040.

| Eindbeoordeling materiaalarisico | Laag materiaalarisico en/of verlaagde kans op vezelvrijgave |

| Asbestsoort (vezeltype) | Crocidoliet aanwezig |
| Afschermingsgraad van het gehele materiaal | Geheel of deels vrij aan de binnenlucht, maar geen contact met binnenluchtstromen |
| Toestand van het materiaal | Onbeschadigd, niet verweerd |

| Beschrijving | AC afvoerbuīs (visueel vastgesteld) |
| Hoeveelheid (lengte - omtrek - dikte - aantal) | <ul style="list-style-type: none"> <li>• 0,30 m - 25,00 cm - 3,00 cm - 1 stuk</li> </ul> |

- Zorg voor een veilig beheer. Vermijd het beschadigen van het asbestmateriaal. Controleer de toestand jaarlijks op wijzigingen.
- Voer bijkomende staalname(s) uit.

- Eenvoudige handelingen: mag via doe-het-zelf of door werknemer(s) met opleidingsattest eenvoudige handelingen  
EH via doe-het zelf.

De buis kan voorzichtig rondom losgebeiteld worden (zonder deze te breken) , extra bevochtigen om stof te voorkomen Standaard dragen van de nodige wegwerp beschermingsmiddelen FFP 3 masker , handschoenen en tyvec CAT III type 5-6 , afwasbaar schoeisel

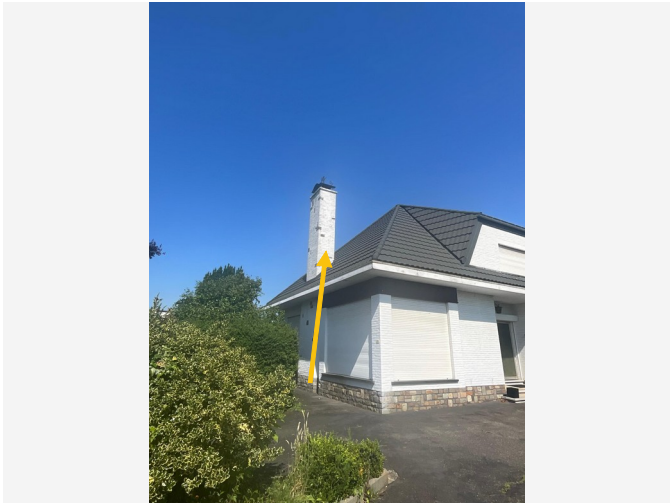
Situeringsfoto

**Reden:** Het te onderzoeken materiaal situeert zich hoger dan 3,50 m te rekenen vanaf een veilige ondergrond

**Uitleg van de asbestdeskundige:** Bij werken (dak of reiniging schouw) kan een stelling geplaatst worden , het is niet duidelijk of er asbestverdachte materialen aanwezig zijn in/rond de schouw.

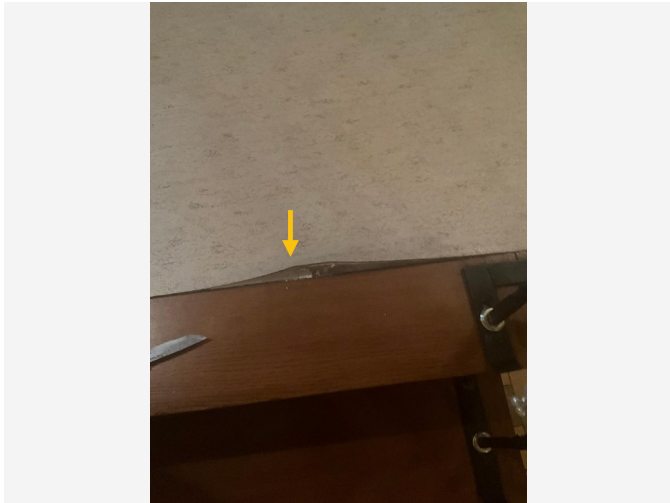
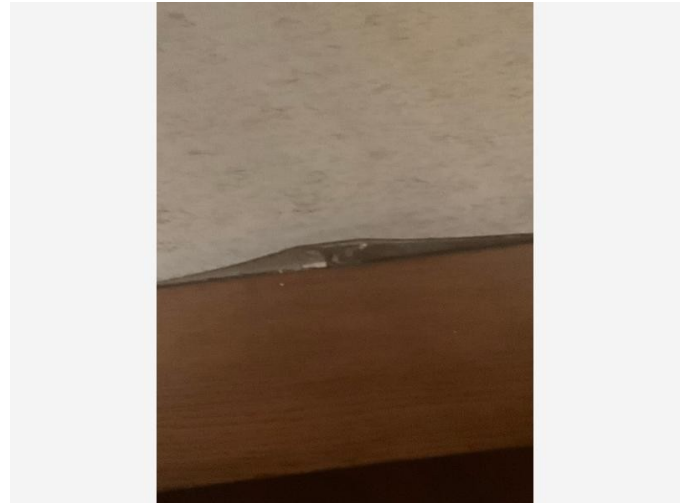
## Fiche 5: Vinylvloer niet verdacht

De vinylvloer is niet asbestverdacht deze is elastisch en soepel.

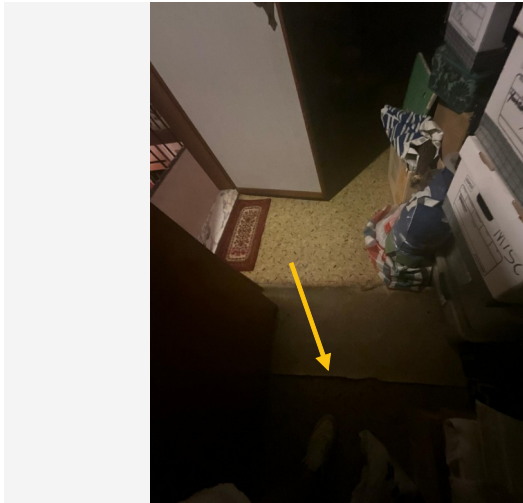
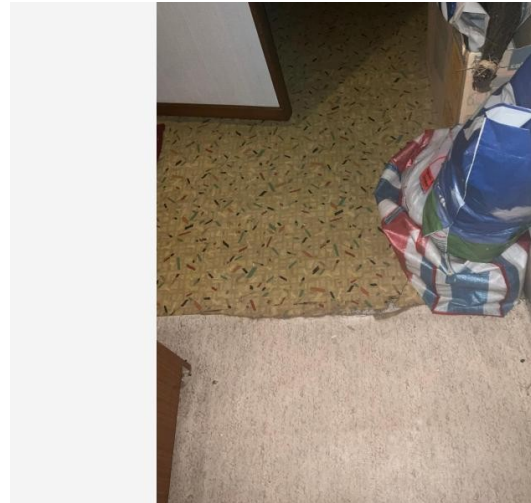
## Fiche 6: Vinylvloer met kartonlaag losliggend

Geen asbest

| # | Type | Referentie | Resultaat |
|---|---|---|---|
| 6.1 | Puntmonster | 3 | Geen asbest |

| Opmerking | <p>De bovenzijde bestaat uit kunststof (vinyl). De onderzijde van het vloerzeil bestaat uit karton.</p> <p>De vermelde oppervlaktes en volumes betreffen een beredeneerde schatting. Er worden geen rechten verleend aan deze oppervlaktes/volumes. De dikte is een schatting die voorkomt uit de monsterplaatsen en is daarom niet altijd representatief</p> |

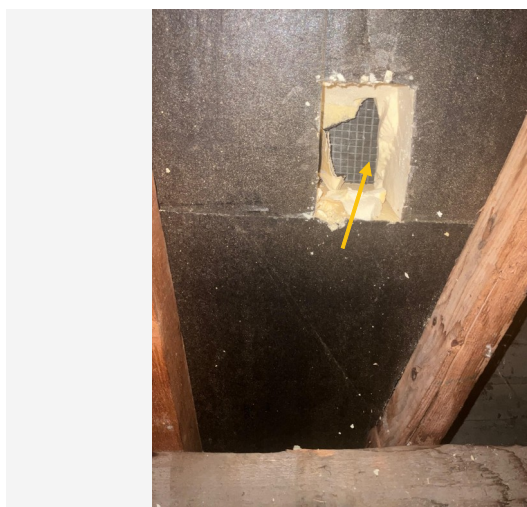
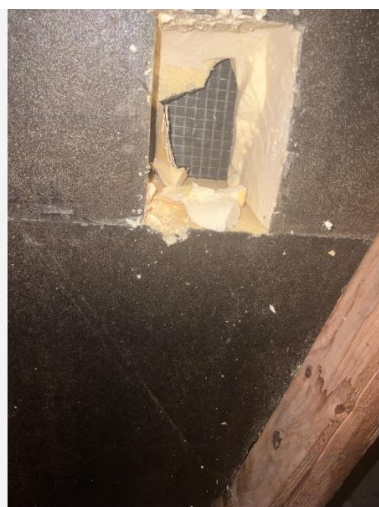
### Fiche 11: Onderdak soepel

| Beschrijving | Notitie | Terug te vinden op plannen |
|---|---|---|
| Fiche 11: Onderdak soepel | Het onderdak is soepel en is bij deze niet asbest verdacht | Plan 1.8: Woning plan |

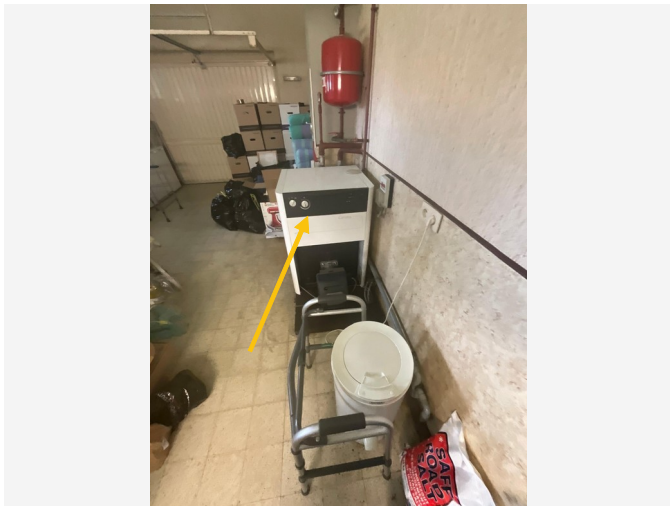
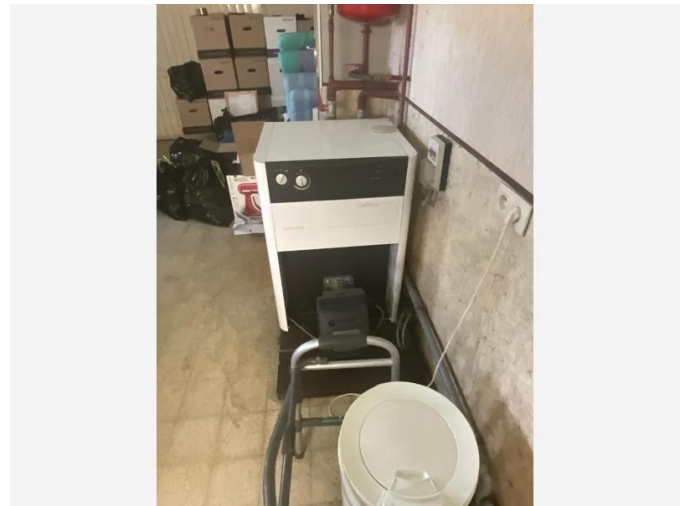
### Fiche 12: Ketel ( bwj onbekend)

| Beschrijving | Notitie | Terug te vinden op plannen |
|---|---|---|
| Fiche 12: Ketel ( bwj onbekend) | Het exact gebruik van asbesthoudend materiaal is niet gekend . Laat de ketel controleren door een opgeleid techniker (basis 8 u asbest) tijdens het onderhoud | Plan 1.3: Plan gelijkvloers |
