Asbestinventarisatetest

Kapt. M. Cuypersstraat 59, 3271 Scherpenheuvel-Zichem

Attestnummer : 20260515-000062.000

Niet-asbestveilig

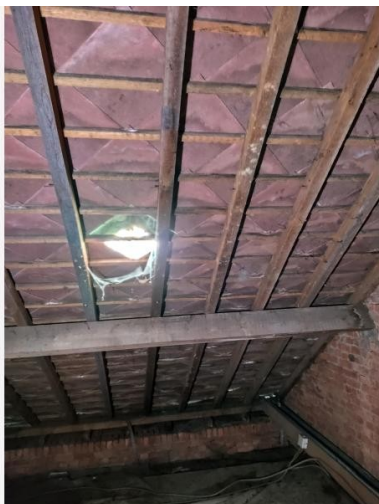
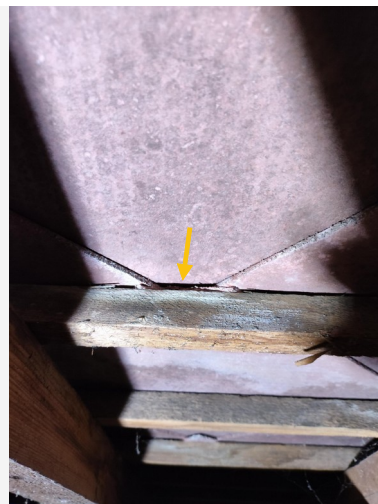
Eindbeoordeling materiaalrisico	Hoog materiaalrisico en/of hoge kans op vezelvrijgave
---------------------------------	---

#	Type	Referentie	Resultaat
1.1	Puntmonster	3	Crocidoliet, Chrysotiel

Beschrijving	Dakleien woning
Omgeving	Grenst aan binnen- en buitenlucht
Primaire drager	Schuin dak
Asbestmateriaal	Dak- en gevelbekleding - Lei, shingle
Bindmiddel van asbestmateriaal	Cement
Gebondenheid op basis van bindmiddel	Hecht
Hoeveelheid (oppervlakte - aantal)	<ul style="list-style-type: none">• 60,00 m² - 1 stuk
Totale oppervlakte	60,00 m ²
Eenvoudig bereikbaar	Ja
Bevestigingswijze	<ul style="list-style-type: none">• Geklemd• Genageld, geniet
Identificatiemethode	Een monstername door de asbestdeskundige met laboanalyse door een asbestlabo.
Destructieve handeling voor identificatie	Nee
Opmerking	<p>Er werd een staal genomen aan een uitstekend stuk waardoor de waterdichtheid van de dakbedekking niet in het gedrang komt.</p> <p>De vermelde oppervlaktes, diktes en volumes betreffen een beredeneerde schatting. Er worden geen rechten verleend aan deze oppervlaktes/diktes/volumes.</p>

- Verwijder dit asbestmateriaal zo snel mogelijk. Volg de toestand goed op.
- Hemelwater dat afspoelt van asbestcement daken of gevels kan asbestdeeltjes bevatten. Gebruik het enkel voor gesloten circuits (bv. spoelen toiletten). Reinig na het vervangen van het dak of de gevel de dakgoten en regenwaterput of -ton om asbesthoudend sediment of slib te verwijderen

- Eenvoudige handelingen: mag via doe-het-zelf of door werknemer(s) met opleidingsattest eenvoudige handelingen
EH via doe-het zelf Standaard dragen van de nodige wegwerp beschermingsmiddelen FFP 3 masker , handschoenen en tyvec CAT III type 5-6 , afwasbaar schoeisel Indien mogelijk de ondervloer afdekken , leien voorzichtig verwijderen, extra fixeren, niet breken , niet gooien, onmiddellijk verpakken of voorzichtig in container met asbest bag plaatsen. Voldoende benevelen/bevochtigen tijdens de duur van de werken. Gebruik geen storkokers. Voor hechtgebonden toepassingen: Bij verwijdering door doe-het-zelf moet men dit afval dubbel en luchtdicht verpakt aandienen bij het gemeentelijk recyclagepark. Men raadpleegt best op voorhand de voorwaarden van het recyclagepark. Indien leien in slechte staat zijn en kans bestaat op breken : Eenvoudige handeling opgeleid personeel , alle werknemer(s) moeten wel beschikken over een opleidingsattest eenvoudige handelingen 8u Zie ook link Zie <https://ovam.vlaanderen.be/wie-mag-wat->

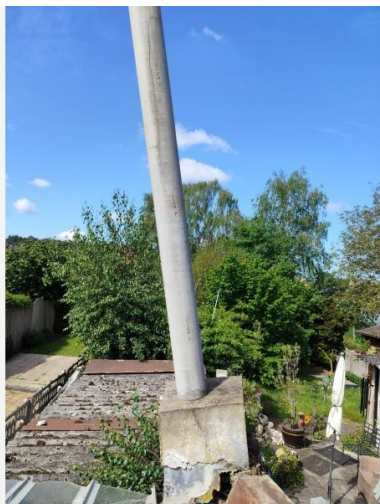
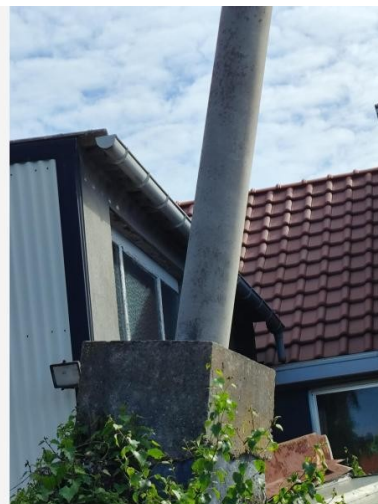
Beschrijving	Schouwbus (visueel vastgesteld)
Omgeving	Buiten
Primaire drager	HVAC infrastructuur en uitrusting
Asbestmateriaal	Rookgaskanaal
Bindmiddel van asbestmateriaal	Cement
Gebondenheid op basis van bindmiddel	Hecht
Hoeveelheid (lengte - omtrek - dikte - aantal)	<ul style="list-style-type: none"> • 4,50 m - 40,00 cm - 1,00 cm - 1 stuk
Totaal volume	0,018 m ³
Eenvoudig bereikbaar	Ja
Bevestigingswijze	<ul style="list-style-type: none"> • Verlijmd, ingegoten, versmeerd
Identificatiemethode	<p>De asbestdeskundige beoordeelt het materiaal als asbestverdacht en dus asbesthoudend, en dit zonder monstername.</p> <p>Motivatie: Er is een onderzoeksbeperking die monstername verhindert; De asbestdeskundige kan het onderzoek niet uitvoeren binnen de bepalingen van de welzijnswet.</p>
Destructieve handeling voor identificatie	Nee
Opmerking	<p>Op het dak is een schouwbus aanwezig.</p> <p>De vermelde oppervlaktes, diktes en volumes betreffen een beredeneerde schatting. Er worden geen rechten verleend aan deze oppervlaktes/diktes/volumes.</p>

- Eenvoudige handelingen: mag via doe-het-zelf of door werknemer(s) met opleidingsattest eenvoudige handelingen
EH via doe-het zelf De buis kan voorzichtig losgebeiteld worden , extra bevochtigen om stof te voorkomen
Standaard dragen van de nodige wegwerp beschermingsmiddelen FFP 3 masker , handschoenen en tyvec CAT III type 5-6 , afwasbaar schoeisel Bij de gemeente/containerpark afsluitzakken halen om dubbel in te pakken , sluit luchtdicht af en breng naar het plaatselijk containerpark als hechtgebonden asbestafval. Voor hechtgebonden toepassingen: Bij verwijdering door doe-het-zelf moet men dit afval dubbel en luchtdicht verpakt aandienen bij het gemeentelijk recyclagepark. Men raadpleegt best op voorhand de voorwaarden van het recyclagepark. Zie ook link Zie <https://ovam.vlaanderen.be/wie-mag-wat-verwijderen>
<https://ovam.vlaanderen.be/voorzorgsmaatregelen-bij-asbestverwijdering>
<https://ovam.vlaanderen.be/asbestafval-afvoeren> Zie ook wetgevend kader (website van de OVAM en CODEX boek VI titel 3). <http://werk.belgie.be/sites/default/files/content/documents/Welzijn%20op%20het%20werk/Regelgeving/Codex%20boek%20VI%20titel%203%20Asbest.pdf> methodiek verwijderingsmethodes

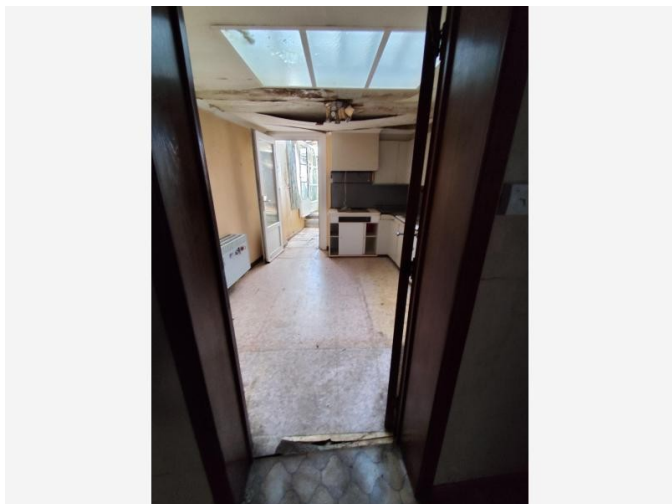
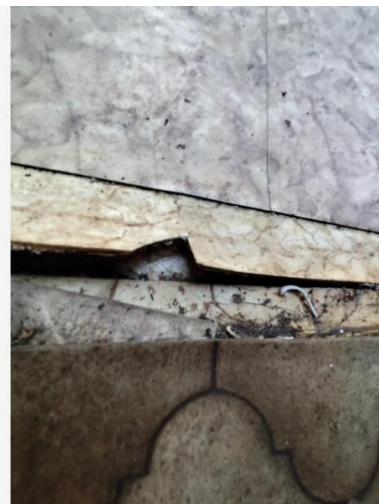
Beschrijving	Vinylvloer keuken onderste laag
Omgeving	Binnen
Primaire drager	Vloer
Asbestmateriaal	Prefab - afwerking - Vloerzeil
Bindmiddel van asbestmateriaal	Karton - papier - viltachtig
Gebondenheid op basis van bindmiddel	Niet-hechtgebonden
Hoeveelheid (oppervlakte - aantal)	<ul style="list-style-type: none">• 12,00 m² - 1 stuk
Totale oppervlakte	12,00 m ²
Eenvoudig bereikbaar	Ja
Bevestigingswijze	<ul style="list-style-type: none">• Verlijmd, ingegoten, versmeerd
Identificatiemethode	Een monstername door de asbestdeskundige met laboanalyse door een asbestlabo.
Destructieve handeling voor identificatie	Nee
Opmerking	<p>De bovenzijde bestaat uit kunststof (vinyl). De onderzijde van het vloerzeil bestaat uit karton.</p> <p>De vermelde oppervlaktes en volumes betreffen een beredeneerde schatting. Er worden geen rechten verleend aan deze oppervlaktes/volumes. De dikte is een schatting die voorkomt uit de monsterplaatsen en is daarom niet altijd representatief</p>

- Hermetische zone (erkend asbestverwijderaar)
bevestiging gelijmd (wit of zwarte lijm) : HZ Erkend saneerder . Bij het lostrekken van de vinyl zal de onderlaag scheuren. Een kartonnen onderlaag is losgebonden. Lijmresten worden met een freesmachine verwijderd in een hermetische zone. Zie ook link Zie <https://ovam.vlaanderen.be/wie-mag-wat-verwijderen>
<https://ovam.vlaanderen.be/voorzorgsmaatregelen-bij-asbestverwijdering>
<https://ovam.vlaanderen.be/asbestafval-afvoeren> Zie ook wetgevend kader (website van de OVAM en CODEX boek VI titel 3). <http://werk.belgie.be/sites/default/files/content/documents/Welzijn%20op%20het%20werk/Regelgeving/Codex%20boek%20VI%20titel%203%20Asbest.pdf> methodiek verwijderingsmethodes worden achteraan in het attest verder toegelicht

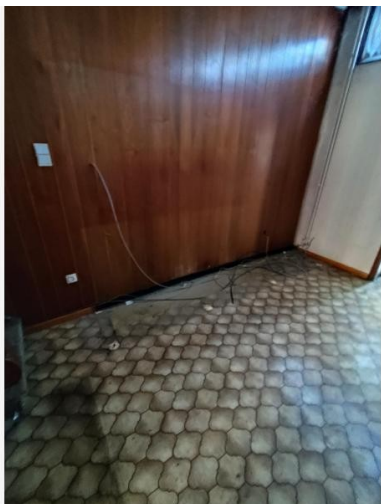
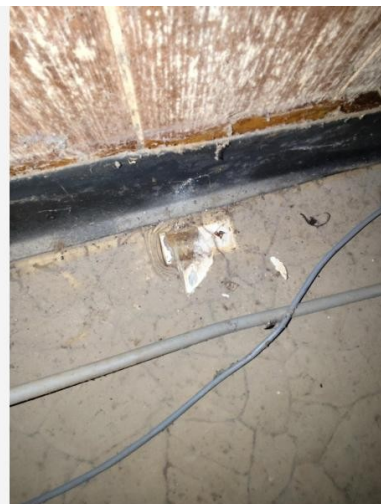
Beschrijving	Vinylvloer eetkamer en living onderste laag
Omgeving	Binnen
Primaire drager	Vloer
Asbestmateriaal	Prefab - afwerking - Vloerzeil
Bindmiddel van asbestmateriaal	Karton - papier - viltachtig
Gebondenheid op basis van bindmiddel	Niet-hechtgebonden
Hoeveelheid (oppervlakte - aantal)	<ul style="list-style-type: none">• 28,00 m² - 1 stuk
Totale oppervlakte	28,00 m ²
Eenvoudig bereikbaar	Ja
Bevestigingswijze	<ul style="list-style-type: none">• Verlijmd, ingegoten, versmeerd
Identificatiemethode	Een monstername door de asbestdeskundige met laboanalyse door een asbestlabo.
Destructieve handeling voor identificatie	Nee
Opmerking	<p>De bovenzijde bestaat uit kunststof (vinyl). De onderzijde van het vloerzeil bestaat uit karton.</p> <p>De vermelde oppervlaktes en volumes betreffen een beredeneerde schatting. Er worden geen rechten verleend aan deze oppervlaktes/volumes. De dikte is een schatting die voorkomt uit de monsterplaatsen en is daarom niet altijd representatief</p>

- Hermetische zone (erkend asbestverwijderaar)
bevestiging gelijmd (wit of zwarte lijm) : HZ Erkend saneerder . Bij het lostrekken van de vinyl zal de onderlaag scheuren. Een kartonnen onderlaag is losgebonden. Lijmresten worden met een freesmachine verwijderd in een hermetische zone. Zie ook link Zie <https://ovam.vlaanderen.be/wie-mag-wat-verwijderen>
<https://ovam.vlaanderen.be/voorzorgsmaatregelen-bij-asbestverwijdering>
<https://ovam.vlaanderen.be/asbestafval-afvoeren> Zie ook wetgevend kader (website van de OVAM en CODEX boek VI titel 3). <http://werk.belgie.be/sites/default/files/content/documents/Welzijn%20op%20het%20werk/Regelgeving/Codex%20boek%20VI%20titel%203%20Asbest.pdf> methodiek verwijderingsmethodes worden achteraan in het attest verder toegelicht

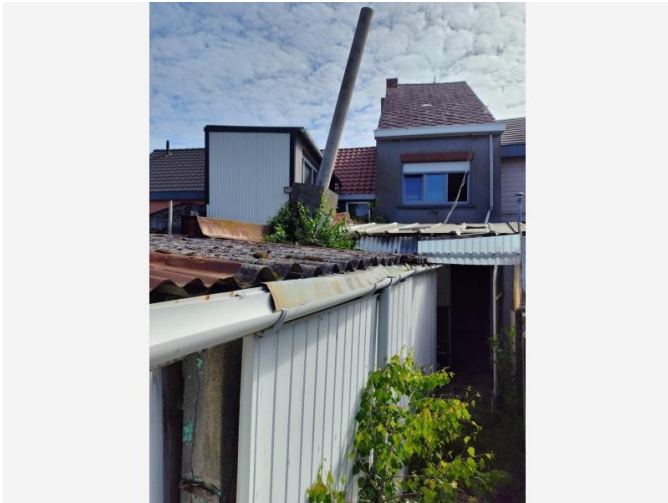
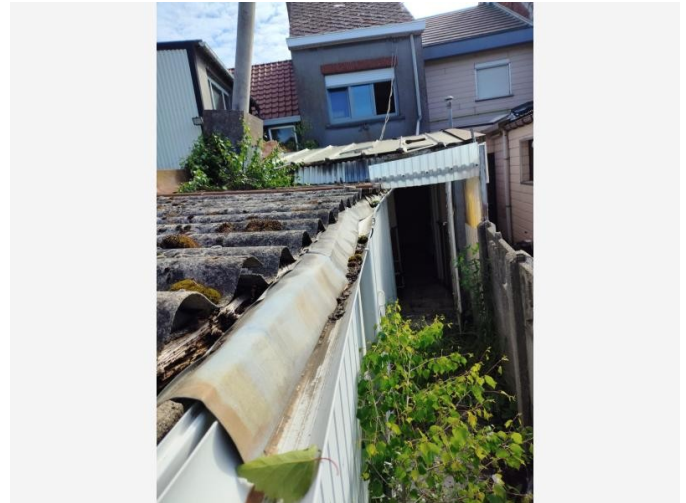
Beschrijving	Slib/sediment dakgoot
Type afvalstof	Betreft resten (contaminatie) van verwerking of beschadiging
Type resten (contaminatie)	<ul style="list-style-type: none">• Stof, deeltjes < 4 mm, flinters, gruis (los, opliggend)
Besmette materialen	<ul style="list-style-type: none">• Sediment (dakgoot, afvoerbuï, regenwaterput, ...)
Bron van de resten	Bron van de resten is niet meer aanwezig
Omgeving	Buiten
Primaire drager	Infrastructuur hemelwater (opvang en afvoer)
Gebondenheid resten	Niet hecht
Hoeveelheid (gewicht - aantal)	<ul style="list-style-type: none">• 1,00 kg - 1 stuk
Totaal gewicht	1,00 kg
Eenvoudig bereikbaar	Ja
Identificatiemethode	De asbestdeskundige beoordeelt het materiaal als asbestverdacht en dus asbesthoudend, en dit zonder monstername.
Opmerking	<p>De vermelde oppervlaktes, diktes, gewichten en volumes betreffen een beredeneerde raming. Er worden geen rechten verleend aan deze oppervlaktes/diktes/volumes.</p> <p>Hemelwater dat afspoelt van asbestcement daken of gevels kan asbestdeeltjes bevatten.</p>

Voor verwijdering het slib extra bevochtigen of fixeren om stof te voorkomen , niet breken om stof te beperken .

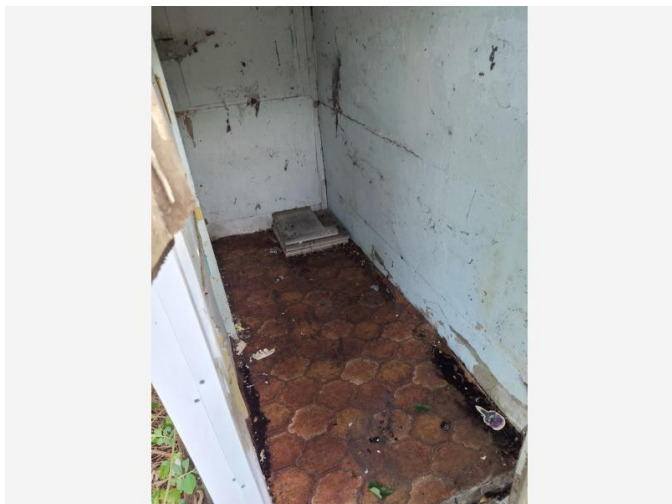
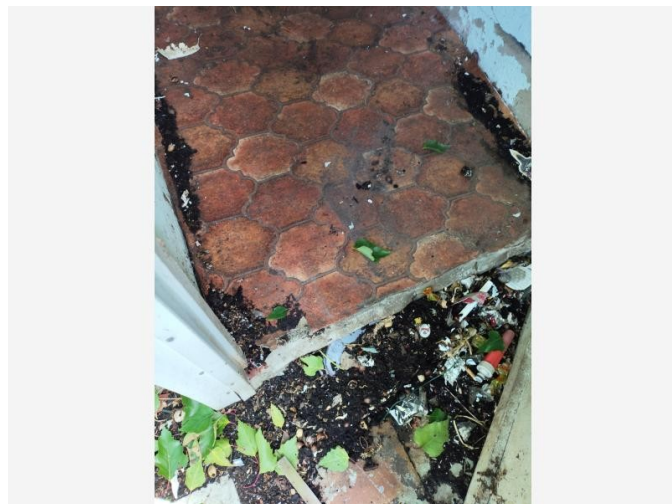
Beschrijving	Vinylvloer in tuinberging
Omgeving	Binnen
Primaire drager	Vloer
Asbestmateriaal	Prefab - afwerking - Vloerzeil
Bindmiddel van asbestmateriaal	Karton - papier - viltachtig
Gebondenheid op basis van bindmiddel	Niet-hechtgebonden
Hoeveelheid (oppervlakte - aantal)	<ul style="list-style-type: none"> • 2,00 m² - 1 stuk
Totale oppervlakte	2,00 m ²
Eenvoudig bereikbaar	Ja
Bevestigingswijze	<ul style="list-style-type: none"> • Los (al dan niet bedekt)
Identificatiemethode	Een monstername door de asbestdeskundige met laboanalyse door een asbestlabo.
Destructieve handeling voor identificatie	Nee
Opmerking	<p>De bovenzijde bestaat uit kunststof (vinyl). De onderzijde van het vloerzeil bestaat uit karton.</p> <p>De vermelde oppervlaktes en volumes betreffen een beredeneerde schatting. Er worden geen rechten verleend aan deze oppervlaktes/volumes. De dikte is een schatting die voorkomt uit de monsterplaatsen en is daarom niet altijd representatief</p>

Bij het oprollen van de vinyl zal de onderlaag scheuren. Een kartonnen onderlaag is losgebonden.

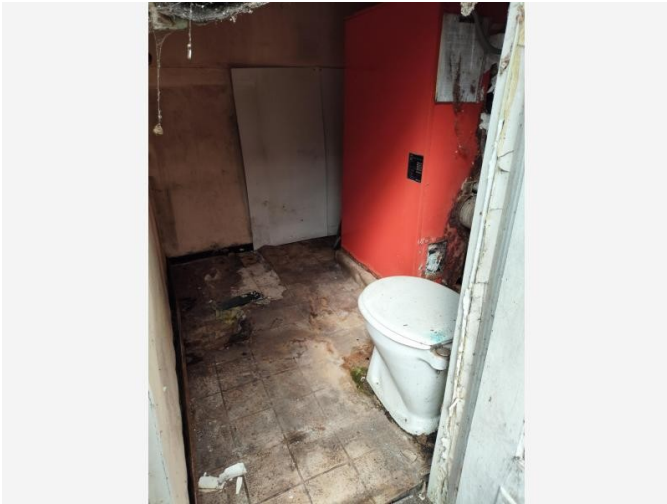
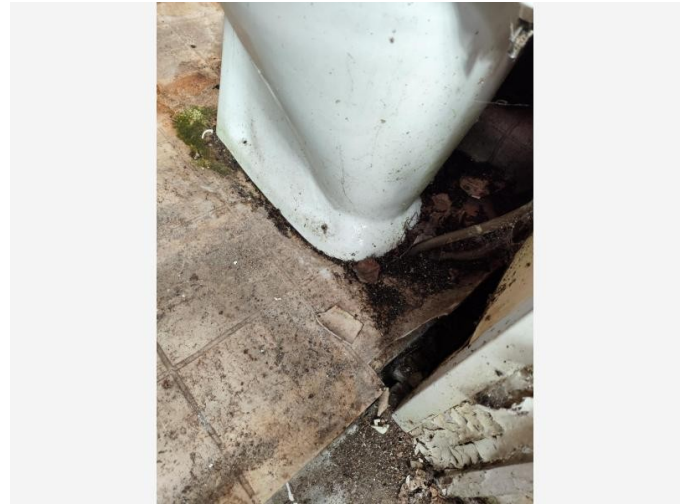
Beschrijving	Vinylvloer stookplaats
Omgeving	Binnen
Primaire drager	Vloer
Asbestmateriaal	Prefab - afwerking - Vloerzeil
Bindmiddel van asbestmateriaal	Karton - papier - viltachtig
Gebondenheid op basis van bindmiddel	Niet-hechtgebonden
Hoeveelheid (oppervlakte - aantal)	<ul style="list-style-type: none">• 3,00 m² - 1 stuk
Totale oppervlakte	3,00 m ²
Eenvoudig bereikbaar	Ja
Bevestigingswijze	<ul style="list-style-type: none">• Verlijmd, ingegoten, versmeerd
Identificatiemethode	Een monstername door de asbestdeskundige met laboanalyse door een asbestlabo.
Destructieve handeling voor identificatie	Nee
Opmerking	<p>De bovenzijde bestaat uit kunststof (vinyl). De onderzijde van het vloerzeil bestaat uit karton.</p> <p>De vermelde oppervlaktes en volumes betreffen een beredeneerde schatting. Er worden geen rechten verleend aan deze oppervlaktes/volumes. De dikte is een schatting die voorkomt uit de monsterplaatsen en is daarom niet altijd representatief</p>

- Hermetische zone (erkend asbestverwijderaar)
bevestiging gelijmd (wit of zwarte lijm) : HZ Erkend saneerder . Bij het lostrekken van de vinyl zal de onderlaag scheuren. Een kartonnen onderlaag is losgebonden. Lijmresten worden met een freesmachine verwijderd in een hermetische zone. Zie ook link Zie <https://ovam.vlaanderen.be/wie-mag-wat-verwijderen>
<https://ovam.vlaanderen.be/voorzorgsmaatregelen-bij-asbestverwijdering>
<https://ovam.vlaanderen.be/asbestafval-afvoeren> Zie ook wetgevend kader (website van de OVAM en CODEX boek VI titel 3). <http://werk.belgie.be/sites/default/files/content/documents/Welzijn%20op%20het%20werk/Regelgeving/Codex%20boek%20VI%20titel%203%20Asbest.pdf> methodiek verwijderingsmethodes worden achteraan in het attest verder toegelicht

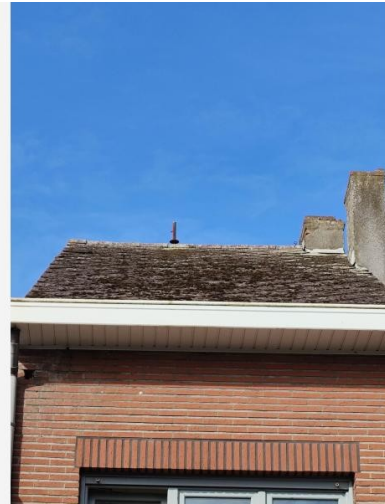
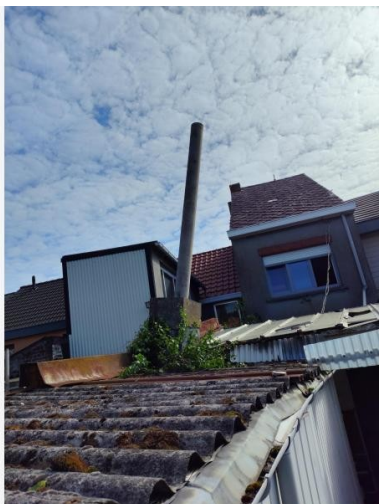
Beschrijving	Nokpannen woning
Omgeving	Buiten
Primaire drager	Schuin dak
Asbestmateriaal	Dak- en gevelbekleding - Nok, windveer, boeiboord
Bindmiddel van asbestmateriaal	Cement
Gebondenheid op basis van bindmiddel	Hecht
Hoeveelheid (oppervlakte - aantal)	<ul style="list-style-type: none">• 2,00 m² - 1 stuk
Totale oppervlakte	2,00 m ²
Eenvoudig bereikbaar	Ja
Bevestigingswijze	<ul style="list-style-type: none">• Geklemd• Geschroefd
Identificatiemethode	<p>De asbestdeskundige beoordeelt het materiaal als asbestverdacht en dus asbesthoudend, en dit zonder monstername.</p> <p>Motivatie: Er is een onderzoeksbeperking die monstername verhindert; De ruimte of het materiaal bevindt zich hoger dan 3,5 meter vanaf een vaste ondergrond.</p>
Destructieve handeling voor identificatie	Nee
Opmerking	<p>De opgegeven volumes betreffen een beredeneerde schatting, er worden geen rechten toegekend aan deze schatting.</p> <p>De materialen zijn visueel herkend als asbest verdacht.</p>

- Eenvoudige handelingen: mag via doe-het-zelf of door werknemer(s) met opleidingsattest eenvoudige handelingen
EH via doe-het zelf Standaard dragen van de nodige wegwerp beschermingsmiddelen FFP 3 masker, handschoenen en tyvec CAT III type 5-6, afwasbaar schoeisel Indien mogelijk de ondervloer afdekken, nokpannen/windveren voorzichtig verwijderen, extra fixeren, niet breken, niet gooien, onmiddellijk dubbel verpakken, luchtdicht afsluiten of voorzichtig in container met asbest bag plaatsen. Voldoende benevelen/bevochtigen tijdens de duur van de werken. Indien nokpannen/windveren in slechte staat zijn en kans bestaat op breken: Eenvoudige handeling opgeleid personeel, alle werknemer(s) moeten wel beschikken over een opleidingsattest eenvoudige handelingen 8u Voor hechtgebonden toepassingen: Bij verwijdering door doe-het-zelf moet men dit afval dubbel en luchtdicht verpakt aandienen bij het gemeentelijk

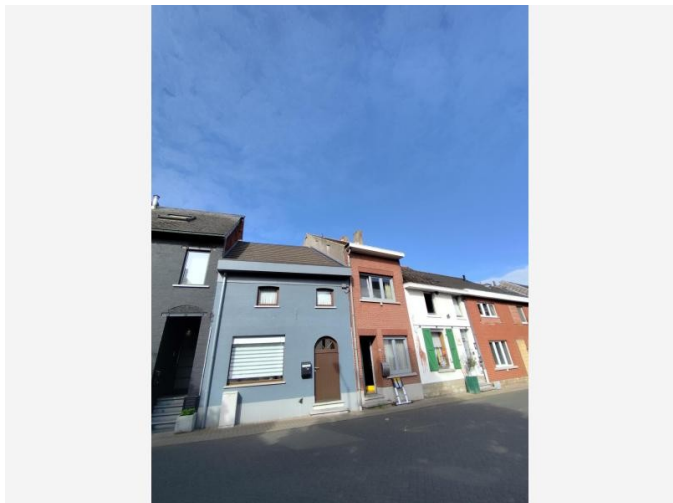
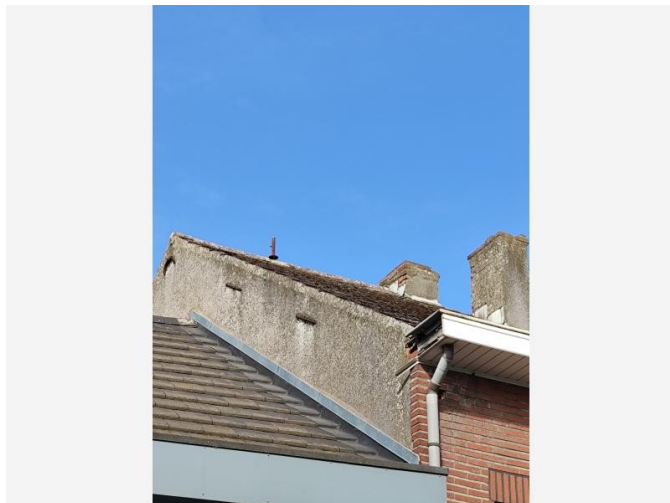
Fiche 12: cementering rond de schouwen en aan de zijgevels niet bereikbaar

Beschrijving	cementering rond de schouwen en aan de zijgevels niet bereikbaar
Omgeving	Buiten
Primaire drager	Wand buitenschil
Asbestmateriaal	In-situ afwerkingslagen - Smeerlaag
Bindmiddel van asbestmateriaal	Cement
Gebondenheid op basis van bindmiddel	Hecht
Hoeveelheid (oppervlakte - dikte - aantal)	<ul style="list-style-type: none"> • 50,00 m² - 1,00 cm - 1 stuk
Totaal volume	0,50 m ³
Eenvoudig bereikbaar	Ja
Bevestigingswijze	<ul style="list-style-type: none"> • Verlijmd, ingegoten, versmeerd
Identificatiemethode	<p>De asbestdeskundige beoordeelt het materiaal als asbestverdacht en dus asbesthoudend, en dit zonder monstername.</p> <p>Motivatie: Er is een onderzoeksbeperking die monstername verhindert; De ruimte of het materiaal bevindt zich hoger dan 3,5 meter vanaf een vaste ondergrond.</p>
Destructieve handeling voor identificatie	Nee
Opmerking	<p>Volgens het inspectieprotocol is een monstername van cementering verplicht om dit te identificeren als niet-asbesthoudend.</p> <p>De toepassing is niet bereikbaar voor monstername. De toepassing blijft asbestverdacht.</p> <p>De vermelde oppervlaktes en volumes betreffen een beredeneerde schatting. Er worden geen rechten verleend aan deze oppervlaktes/volumes.</p>

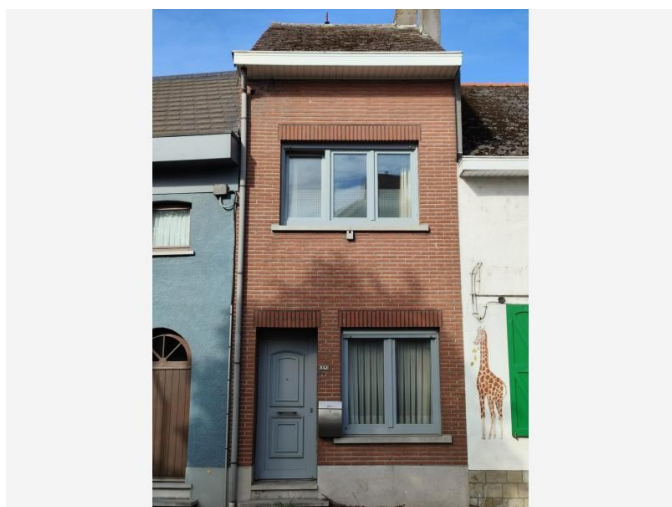
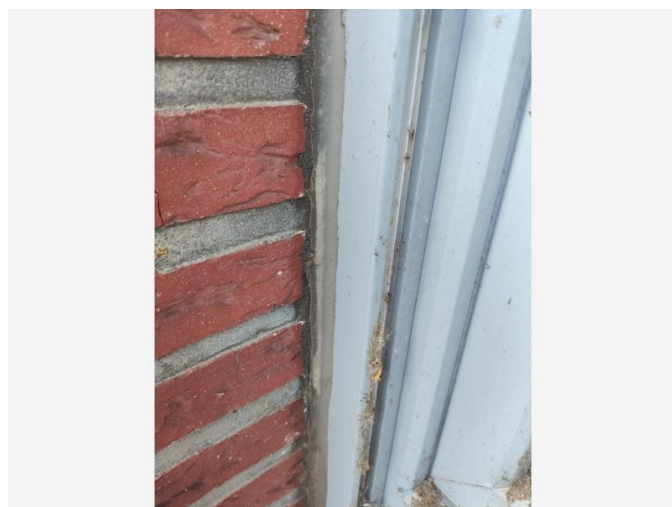
Beschrijving	Notitie	Terug te vinden op plannen
Fiche 30: Kit niet verdacht (visueel vastgesteld)	De gebruikte siliconen kit is niet asbestverdacht	Plan 1.11: Hoofdgebouw plan
