Asbestinventarisatetest

Kapt. M. Cuypersstraat 52, 3271 Scherpenheuvel-Zichem

Attestnummer : 20260317-000092.000

Uitgegeven op : 17.03.2026

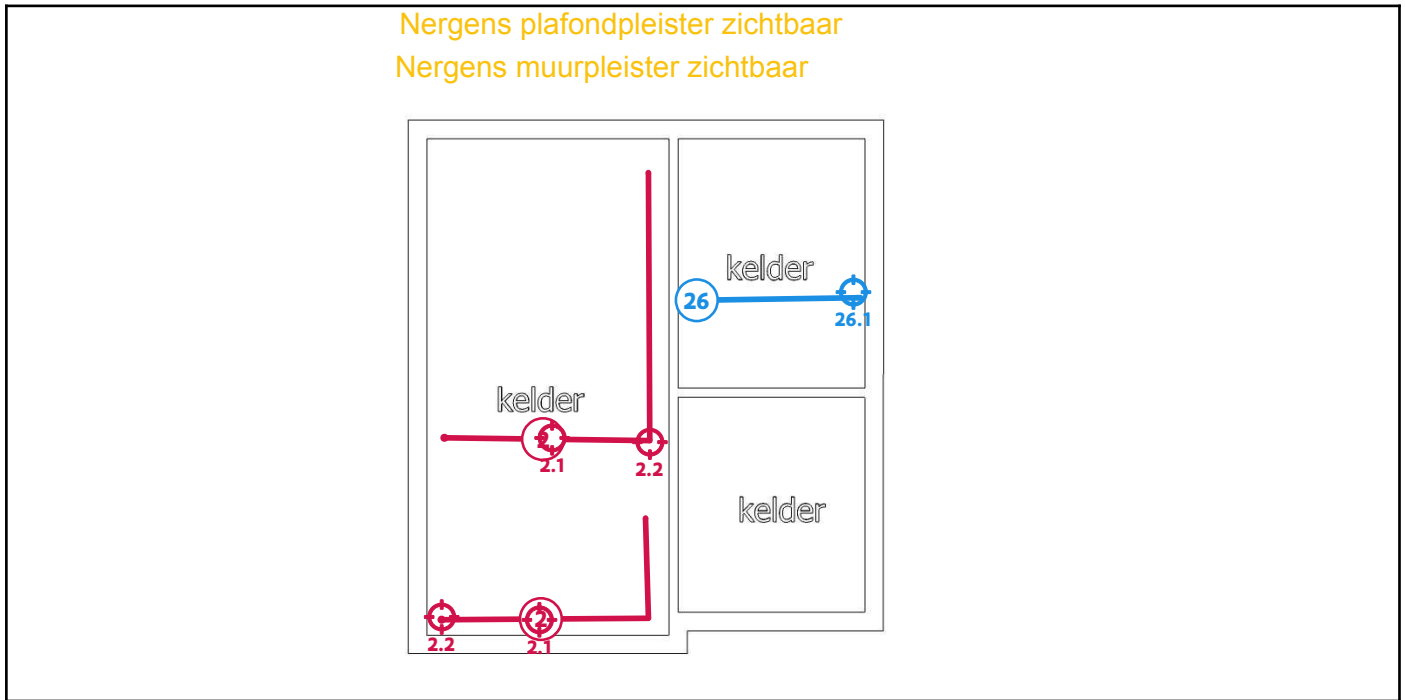
Plan 1.1: Kelder 1e keuring

Beschrijving	Type	Actie
2. M3+M4 Leidingisolatie gips in kelder (1e controle)	Asbestmateriaal	Dringend verwijderen
2.1 Code: M3	Mengmonster	-
2.2 Code: M4	Mengmonster	-
24. M1 pleisterwerk muren 1e controle	Geen asbest	-
26. Bitumen leidingisolatie in de kelder	Geen asbest	-
26.1 Code: 2	Puntmonster	-
27. M2 pleisterwerk plafond 1e controle	Geen asbest	-

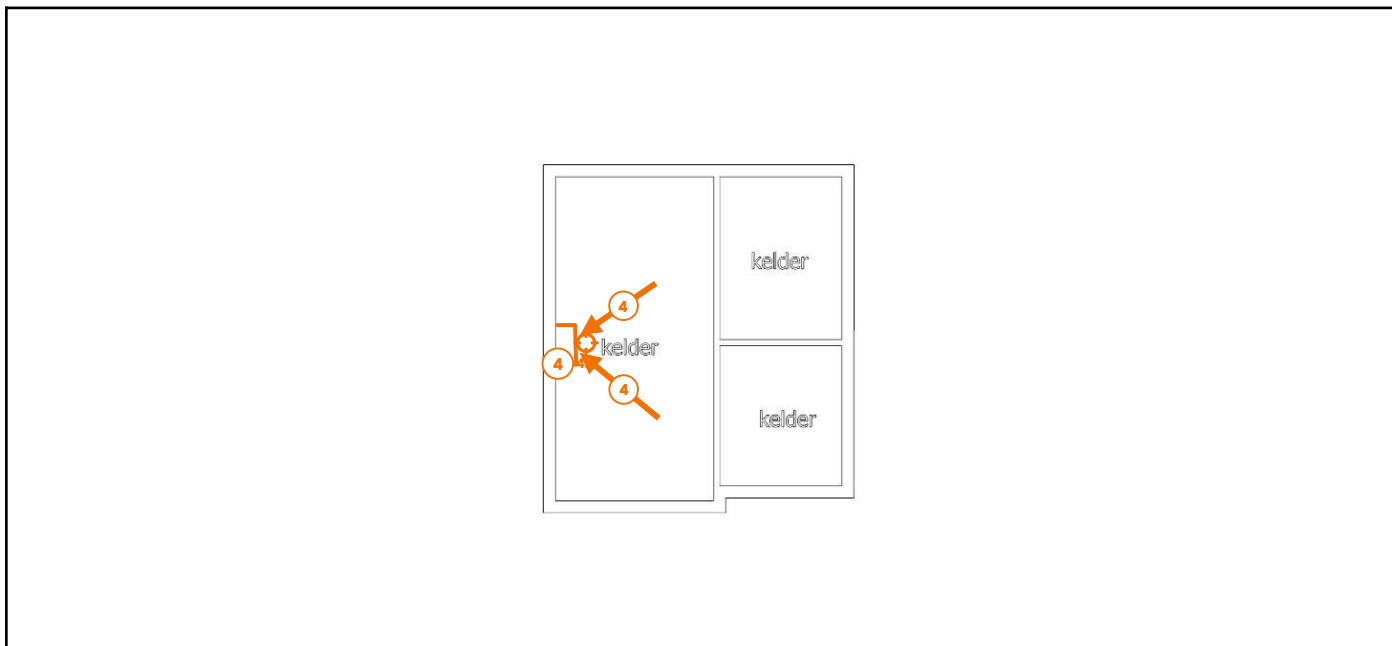
Plan 1.7: Kelder her controle 2026

Beschrijving	Type	Actie
4. Roetluikjes met houders (2 stuks)	Asbestmateriaal	Verwijderen
4.1 Code: 9	Puntmonster	-

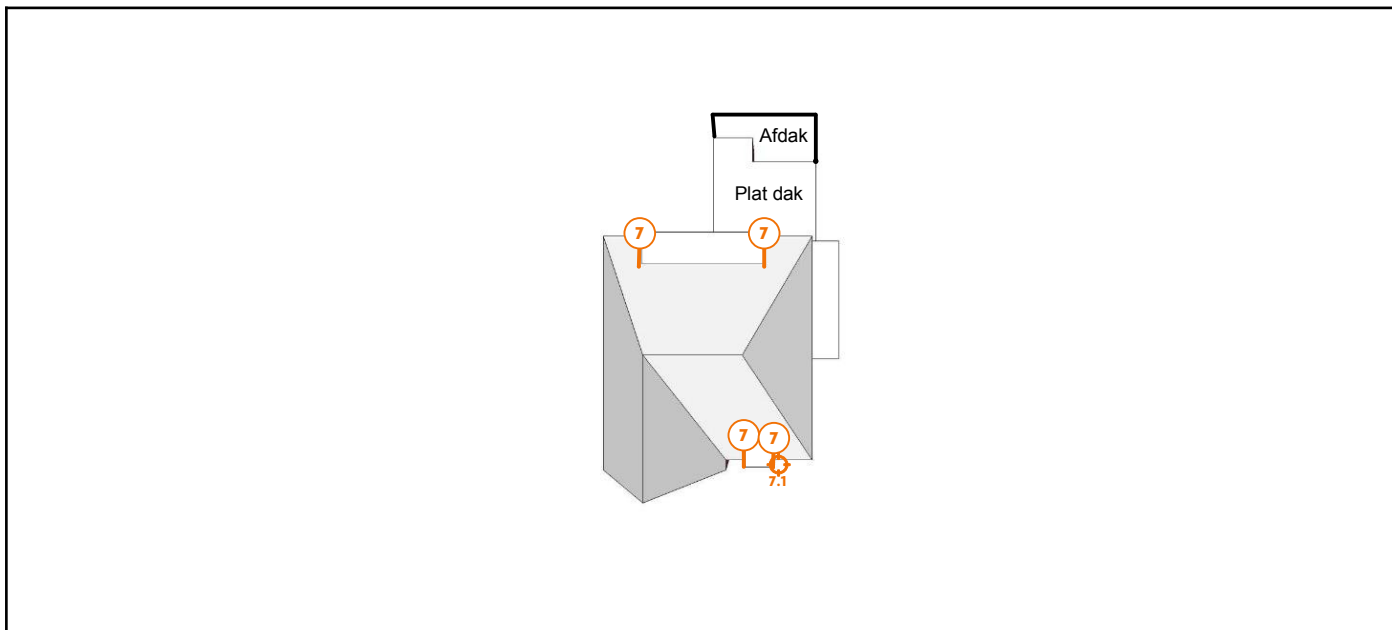
Plan 1.15: Daken bovenaanzicht her controle 2026

Beschrijving	Type	Actie
7. Gevelleien tegen dakkapellen (met staalname)	Asbestmateriaal	Verwijderen
7.1 Code: 1	Puntmonster	-

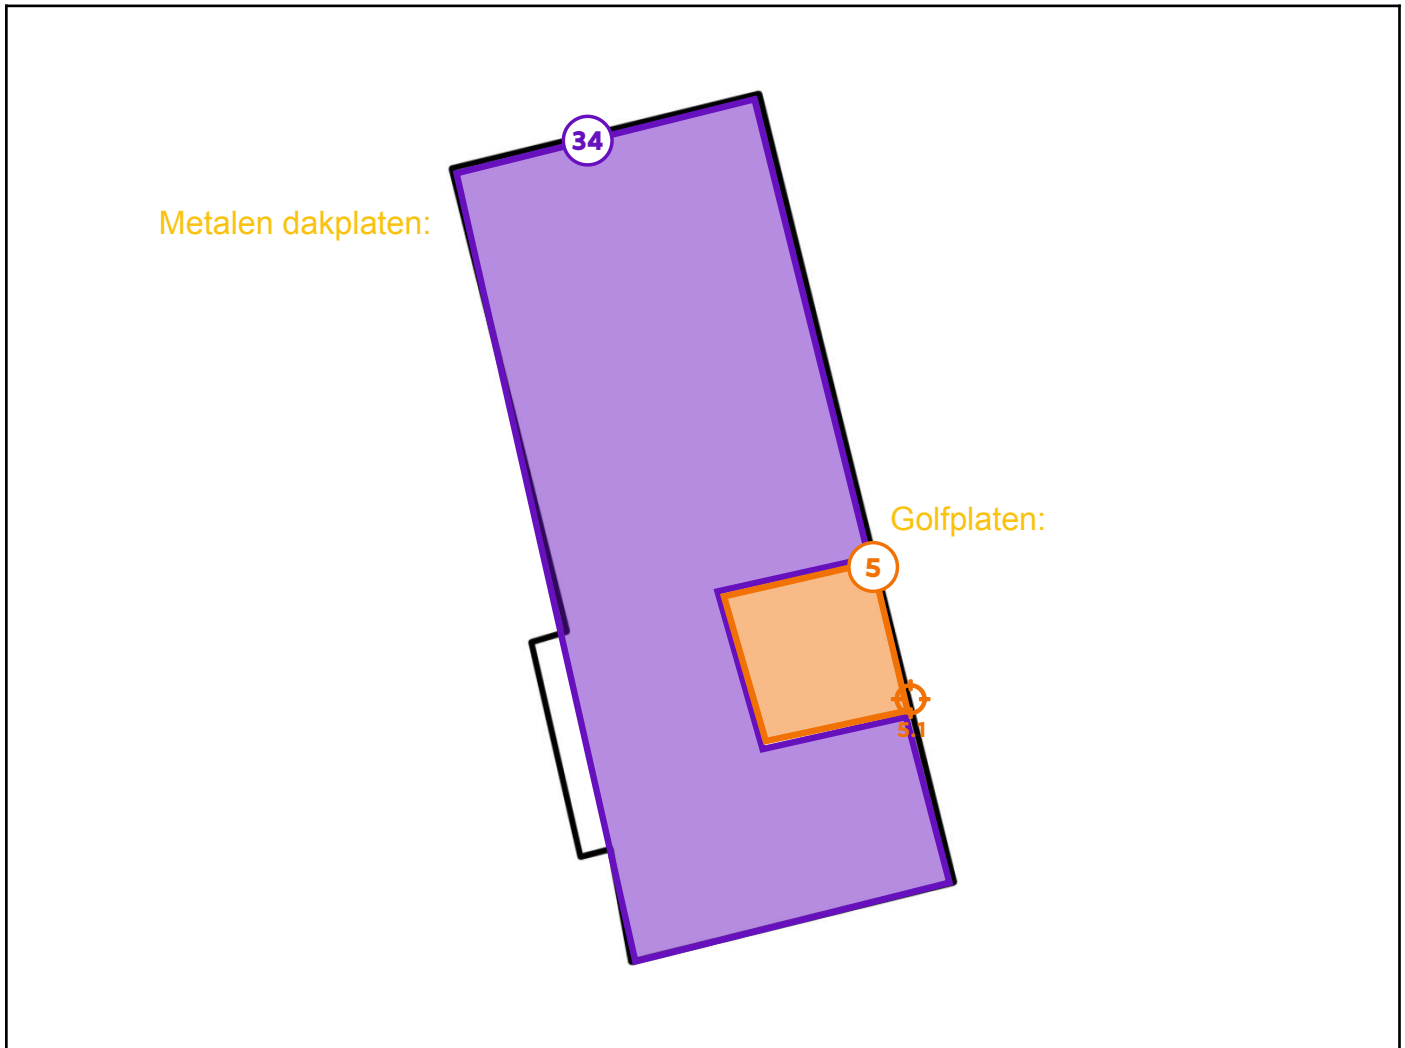
Plan 2.2: Bijgebouw plan

Beschrijving	Type	Actie
5. Golfplaten op deel van het dak van het bijgebouw	Asbestmateriaal	Verwijderen
5.1 Code: 10	Puntmonster	-
34. Dakbedekking bijgebouw: metalen dakplaten: niet verdacht.	Overige ruimte of materiaal	-

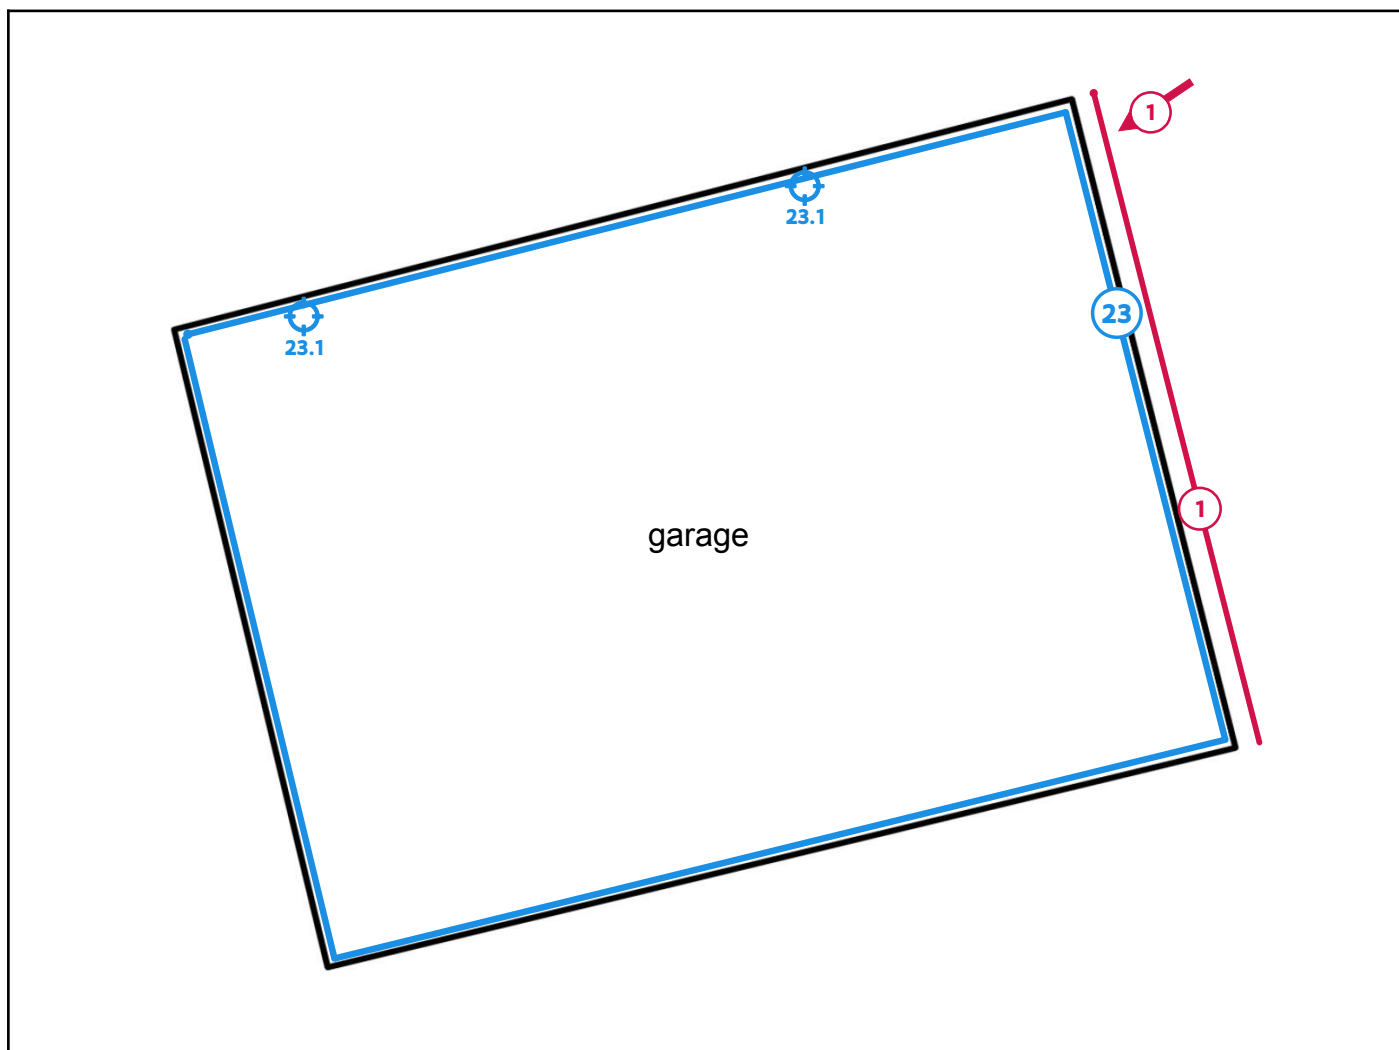
Plan 4.1: garage plan

Beschrijving	Type	Actie
1. Slib/sediment in dakgoot garage	Asbestmateriaal	Dringend verwijderen
23. Muurcementering in garage	Geen asbest	-
23.1 Code: 4	Mengmonster	-

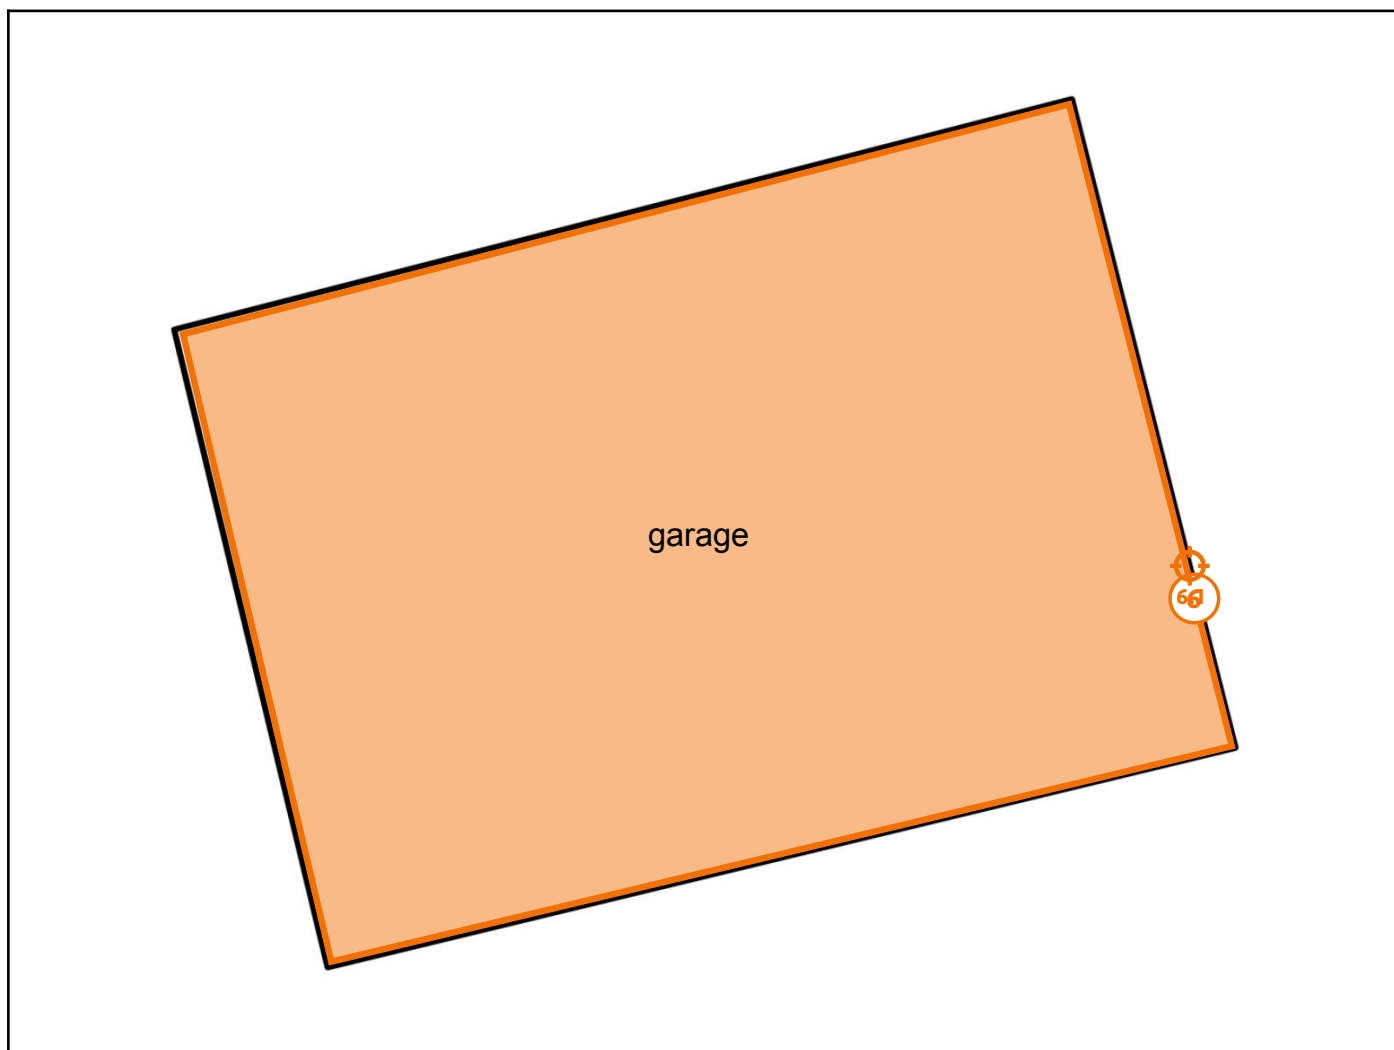
Plan 4.4: garage plan

Beschrijving	Type	Actie
6. Golfplaten op garage	Asbestmateriaal	Verwijderen
6.1 Code: 6	Puntmonster	-

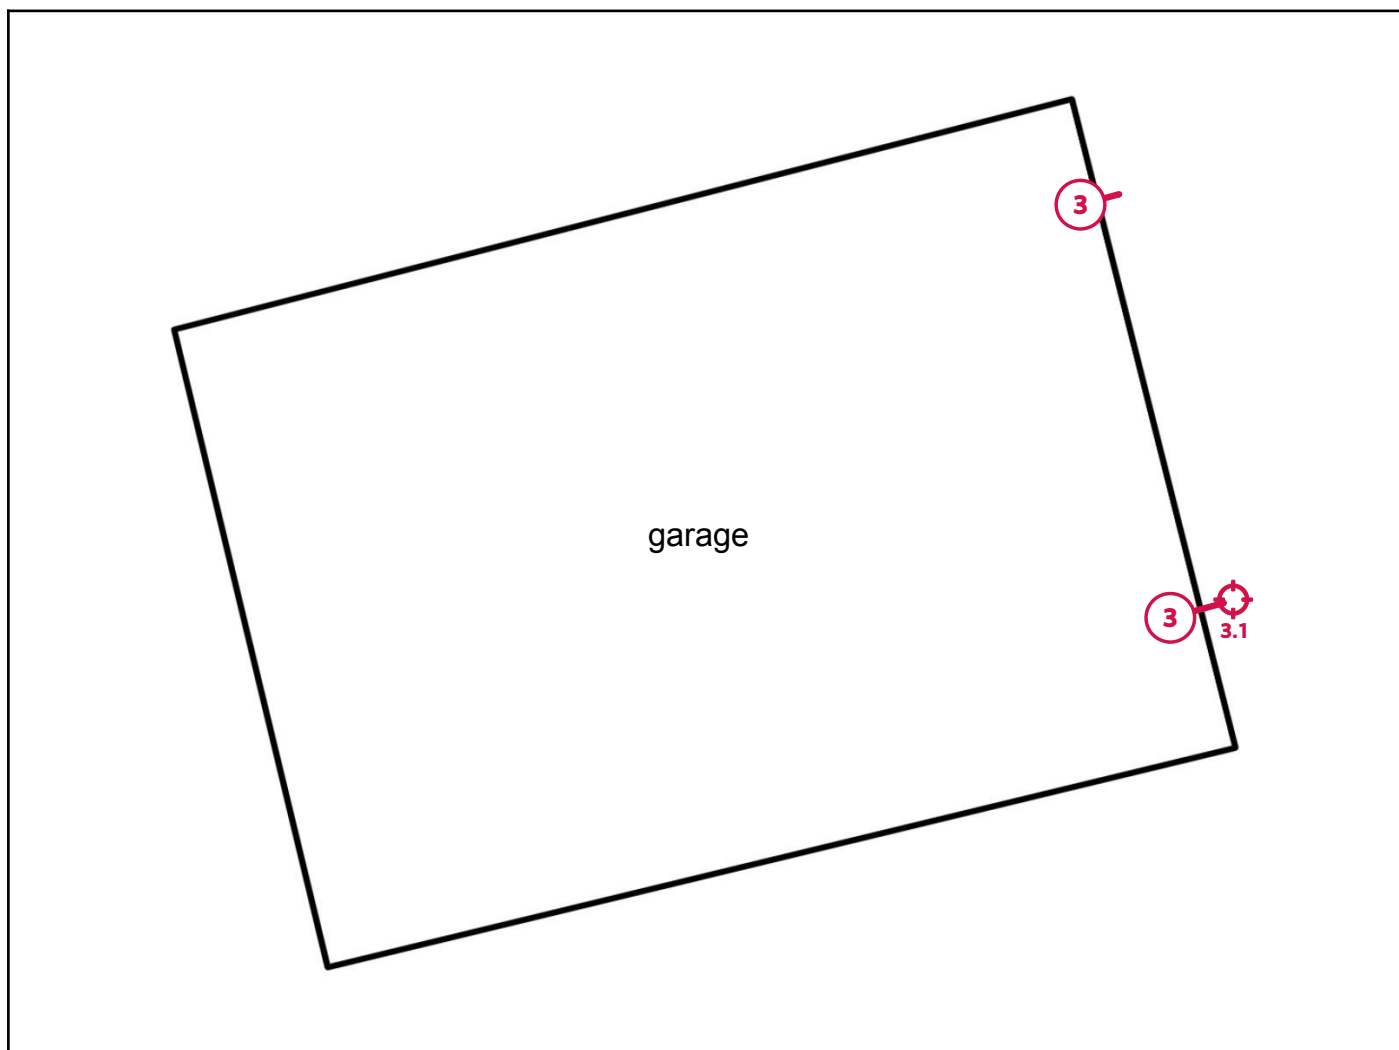
Plan 4.5: garage plan

Beschrijving	Type	Actie
3. Asbest cement buizen in achtergevel garage (2 stuks)	Asbestmateriaal	Dringend verwijderen
3.1 Code: 7	Puntmonster	-

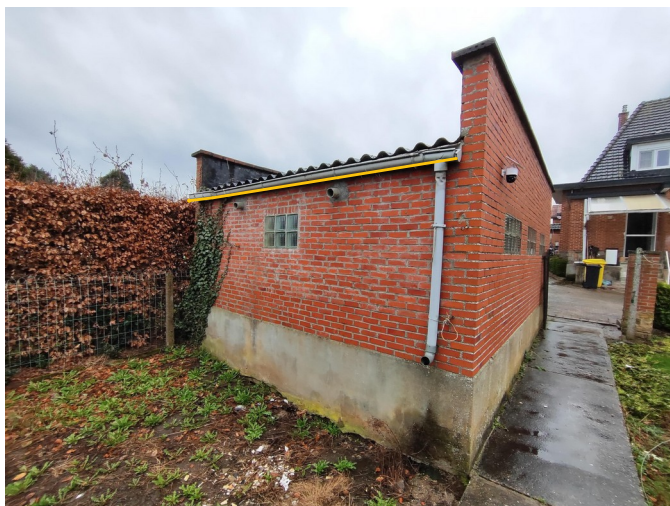
Het asbestmateriaal valt onder de mijlpaal van 2040.

Dringend verwijderen

- Verwijder het asbestafval.

- Eenvoudige handelingen: mag via doe-het-zelf of door werknemer(s) met opleidingsattest eenvoudige handelingen
Reinig de dakgoten om asbesthoudend sediment of slib te verwijderen.

Voor verwijdering het slib extra bevochtigen of fixeren om stof te voorkomen , niet breken om stof te beperken .

Reinig de dakgoot en het gebruikt materiaal met overvloedig water.

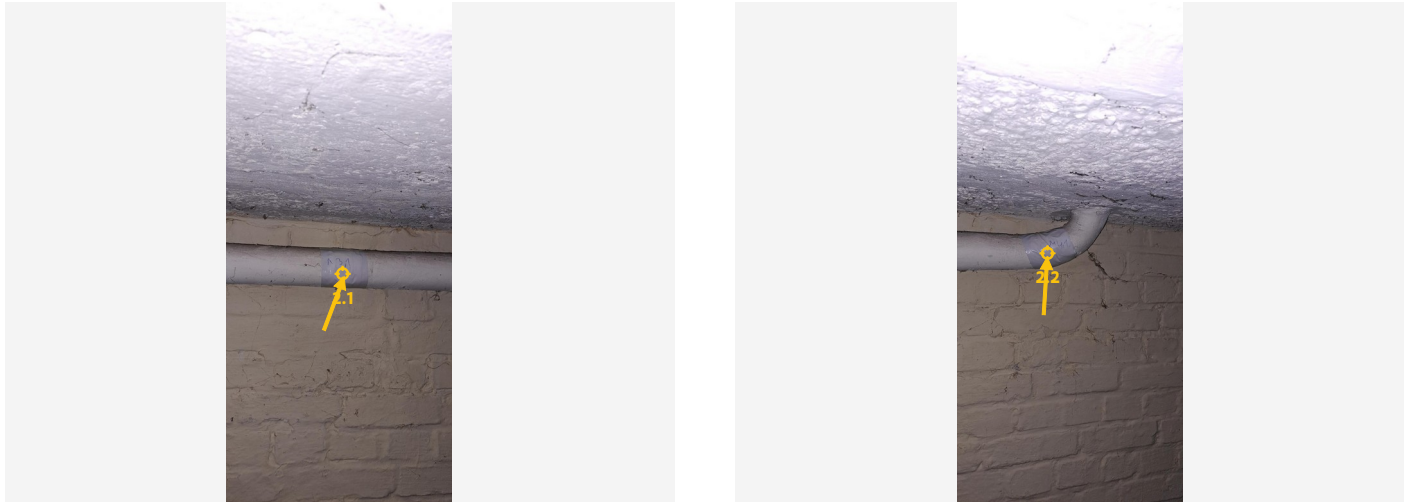
Fiche 2: M3+M4 Leidingisolatie gips in kelder (1e controle)

Asbestmateriaal

De buizen kunnen voorzichtig rondom losgebeiteld worden (zonder deze te breken), extra bevochtigen om stof te voorkomen. Standaard dragen van de nodige wegwerp beschermingsmiddelen FFP 3 masker, handschoenen en tyvec CAT III type 5-6, afwasbaar schoeisel.

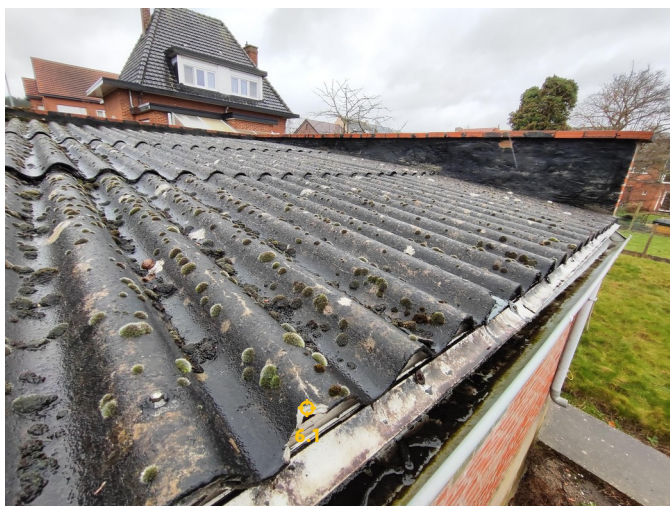
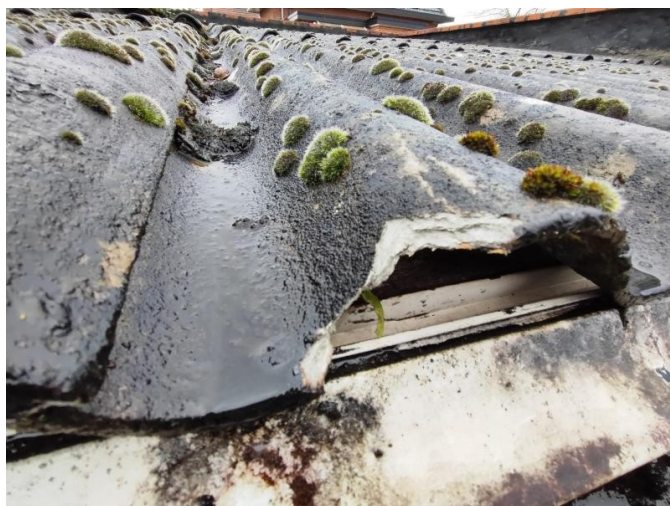
Beschrijving	Golfplaten op deel van het dak van het bijgebouw
Omgeving	Grenst aan binnen- en buitenlucht
Primaire drager	Schuin dak
Asbestmateriaal	Dak- en gevelbekleding - Golfplaat
Bindmiddel van asbestmateriaal	Cement
Gebondenheid op basis van bindmiddel	Hecht
Hoeveelheid (oppervlakte - aantal)	<ul style="list-style-type: none">• 4,00 m² - 1 stuk
Totale oppervlakte	4,00 m ²
Eenvoudig bereikbaar	Ja
Bevestigingswijze	<ul style="list-style-type: none">• Geschroefd
Identificatiemethode	Een monstername door de asbestdeskundige met laboanalyse door een asbestlabo.
Destructieve handeling voor identificatie	Nee
Opmerking	<p>Er werd een staal genomen aan een uitstekend stuk waardoor de waterdichtheid van de dakbedekking niet in het gedrang komt.</p> <p>De vermelde oppervlaktes, diktes en volumes betreffen een beredeneerde schatting. Er worden geen rechten verleend aan deze oppervlaktes/diktes/volumes</p>

- Eenvoudige handelingen: mag via doe-het-zelf of door werknemer(s) met opleidingsattest eenvoudige handelingen
EH via doe-het zelf Standaard dragen van de nodige wegwerp beschermingsmiddelen FFP 3 masker , handschoenen en tyvec CAT III type 5-6 , afwasbaar schoeisel Indien mogelijk de ondervloer afdekken , golfplaten voorzichtig verwijderen, extra fixeren, niet breken , niet gooien, onmiddellijk dubbel verpakken , luchtdicht afsluiten of voorzichtig in container met asbest bag plaatsen. Voldoende benevelen/bevochtigen tijdens de duur van de werken. Indien golfplaten in slechte staat zijn en kans bestaat op breken : Eenvoudige handeling opgeleid personeel , alle werknemer(s) moeten wel beschikken over een opleidingsattest eenvoudige handelingen 8u Voor hechtgebonden toepassingen: Bij verwijdering door doe-het-zelf moet men dit afval dubbel en luchtdicht verpakt aandienen bij het gemeentelijk recyclagepark. Men raadpleegt best op voorhand de voorwaarden van het recyclagepark. Zie ook link Zie <https://ovam.vlaanderen.be/wie-mag-wat->
