Asbestinventarisatetest

Baalsesteenweg 9, 3130 Begijnendijk

Attestnummer : 20250130-000328.002

Niet-asbestveilig

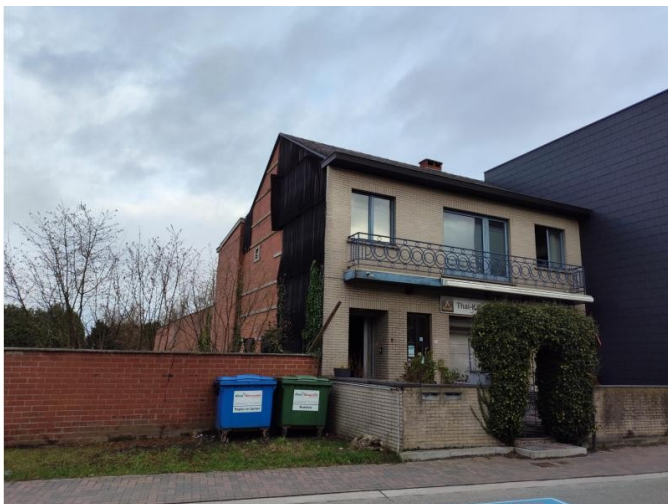
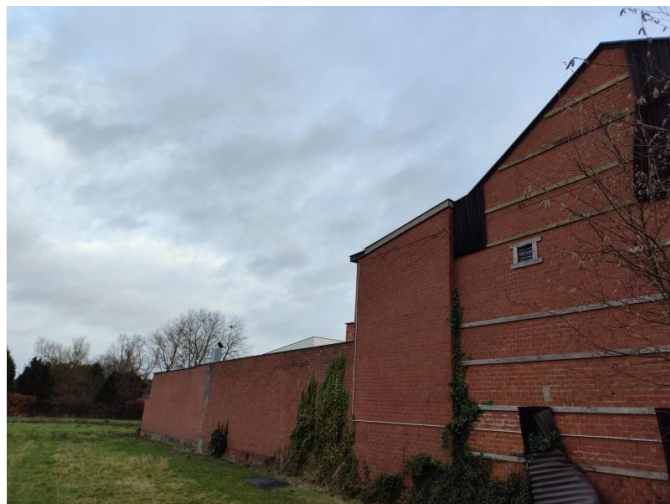
Het asbestmateriaal valt onder de mijlpaal van 2040.

Eindbeoordeling materiaalrisico	Verhoogd materiaalrisico en/of verhoogde kans op vezelvrijgave
---------------------------------	--

Gebondenheid	Categorie 1: hechtgebonden in oorsprong
Asbestsoort (vezeltype)	Alleen chrysotiel
Asbestconcentratie	Laag (< 50%)
Afschermingsgraad van het gehele materiaal	Geheel of deels vrij aan de buitenlucht
Toestand van het materiaal	Zwaar beschadigd, zwaar verweerd

Beschrijving	Bitumen afwerking zijgevel
Omgeving	Buiten
Primaire drager	Wand buitenschil
Asbestmateriaal	Dak- en gevelbekleding - Plaat
Bindmiddel van asbestmateriaal	Bitumen (roofing, teer, asfalt)
Gebondenheid op basis van bindmiddel	Hecht
Hoeveelheid (gewicht - aantal)	<ul style="list-style-type: none">• 100,00 kg - 1 stuk
Totaal gewicht	100,00 kg
Eenvoudig bereikbaar	Ja
Bevestigingswijze	<ul style="list-style-type: none">• Geschroefd
Identificatiemethode	Vaststelling zonder monstername
Destructieve handeling voor identificatie	Nee
Opmerking	<p>Volgens het inspectieprotocol is een monstername van roofing verplicht om dit te identificeren als niet-asbesthoudend. Een monstername is echter niet mogelijk . Verhinderde monstername enkel bereikbaar via privé domein.</p> <p>De toepassing wordt in de databank als asbestverdacht beschouwd. Het is aangewezen om extra controle uit te voeren bij eventuele renovatiewerken in de toekomst.</p> <p>De vermelde oppervlaktes, diktes en volumes betreffen een beredeneerde schatting. Er worden geen rechten verleend aan deze oppervlaktes/diktes/volumes.</p>

Verwijderen

- Zorg voor een veilig beheer. Vermijd het beschadigen van het asbestmateriaal. Controleer de toestand jaarlijks op wijzigingen.
- Voer bijkomende staalname(s) uit.

- Eenvoudige handelingen: mag via doe-het-zelf of door werknemer(s) met opleidingsattest eenvoudige handelingen
EH via doe-het zelf Standaard dragen van de nodige wegwerp beschermingsmiddelen FFP 3 masker , handschoenen en tyvec CAT III type 5-6 Indien mogelijk de ondervloer afdekken , bitumen afwerking voorzichtig verwijderen, extra fixeren, niet breken , niet gooien, onmiddellijk verpakken of voorzichtig in container met asbest bag plaatsen. Gebruik geen stortkokers. Indien leien in slechte staat zijn en kans bestaat op breken : Eenvoudige handeling opgeleid personeel , alle werknemer(s) moeten wel beschikken over een opleidingsattest eenvoudige handelingen 8u Zie ook link Zie <https://ovam.vlaanderen.be/wie-mag-wat-verwijderen> <https://ovam.vlaanderen.be/voorzorgsmaatregelen-bij-asbestverwijdering> methodiek verwijderingsmethodes worden achteraan in het attest verder toegelicht

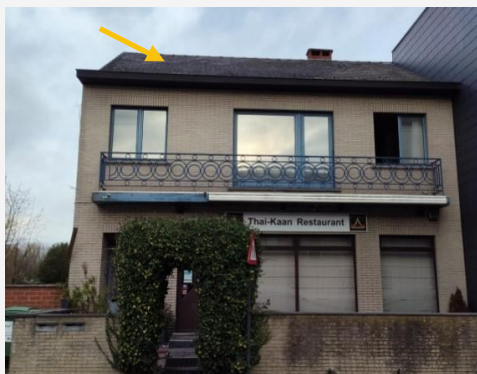
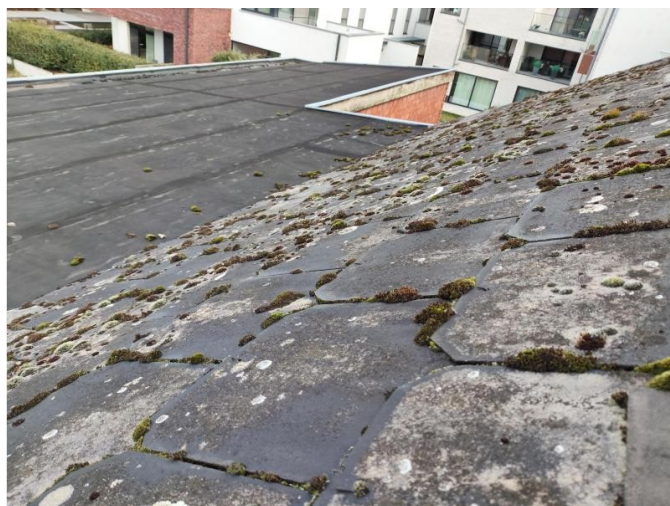
Het asbestmateriaal valt onder de mijlpaal van 2034.

Eindbeoordeling materiaalrisico	Verhoogd materiaalrisico en/of verhoogde kans op vezelvrijgave
Opmerking	mosgroei

Gebondenheid	Categorie 1: hechtgebonden in oorsprong
Asbestsoort (vezeltype)	Crocidoliet aanwezig
Asbestconcentratie	Laag (< 50%)
Afschermingsgraad van het gehele materiaal	Geheel of deels vrij aan de buitenlucht
Toestand van het materiaal	Matig beschadigd, matig verweerd

Beschrijving	Dak/gevellei (visueel vastgesteld)
Omgeving	Buiten
Primaire drager	Schuin dak
Asbestmateriaal	Dak- en gevelbekleding - Lei, shingle
Bindmiddel van asbestmateriaal	Cement
Gebondenheid op basis van bindmiddel	Hecht
Hoeveelheid (oppervlakte - aantal)	• 120,00 m ² - 1 stuk
Totale oppervlakte	120,00 m ²
Eenvoudig bereikbaar	Ja
Bevestigingswijze	• Geklemd
Identificatiemethode	Vaststelling zonder monstername
Destructieve handeling voor identificatie	Nee
Opmerking	De leien zijn visueel en volgens expertise als asbestverdacht beschouwd. De vermelde oppervlaktes, diktes en volumes betreffen een beredeneerde schatting. Er worden geen rechten verleend aan deze oppervlaktes/diktes/volumes.

Verwijderen

- Hemelwater dat afspoelt van asbestcement daken of gevels kan asbestdeeltjes bevatten. Gebruik het enkel voor gesloten circuits (bv. spoelen toiletten). Reinig na het vervangen van het dak of de gevel de dakgoten en regenwaterput of -ton om asbesthoudend sediment of slib te verwijderen
- Voer bijkomende staalname(s) uit.

- Eenvoudige handelingen: mag via doe-het-zelf of door werknemer(s) met opleidingsattest eenvoudige handelingen
EH via doe-het zelf

Standaard dragen van de nodige wegwerp beschermingsmiddelen FFP 3 masker , handschoenen en tyvec CAT III type 5-6

Indien mogelijk de ondervloer afdekken , leien voorzichtig verwijderen, extra fixeren, niet breken , niet gooien, onmiddellijk verpakken of voorzichtig in container met asbest bag plaatsen.

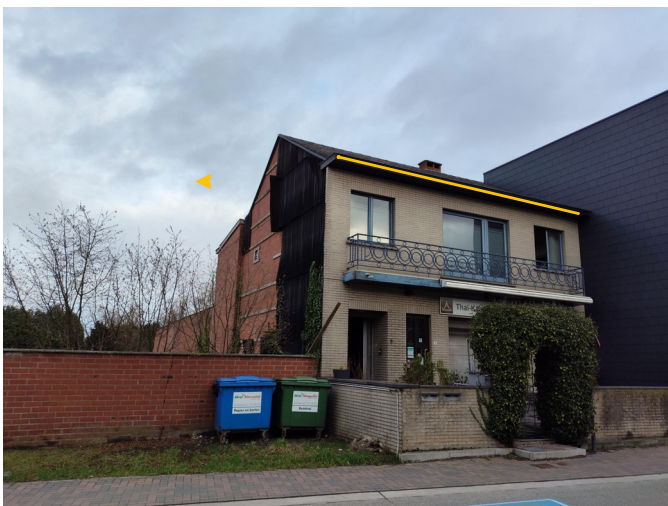
Situeringfoto

Tijdelijke beperking

Reden: Het te onderzoeken materiaal situeert zich hoger dan 3,50 m te rekenen vanaf een veilige ondergrond

Uitleg van de asbestdeskundige: De dakgoot is niet zichtbaar voor inspectie. Er is mogelijk asbesthoudend slib aanwezig van de asbesthoudend dak (leien of golfplaten ?

Het slib kan voorzichtig uitgeschept worden, extra te bevochtigen om stof te voorkomen + dragen van de nodige beschermingsmiddelen (mondmasker ffp3, handschoenen, tyvec). Verpakken in plastic folie en afvoeren naar het containerpark. De dakgoot grondig reinigen met water of indien beschadigd ook verwijderen.

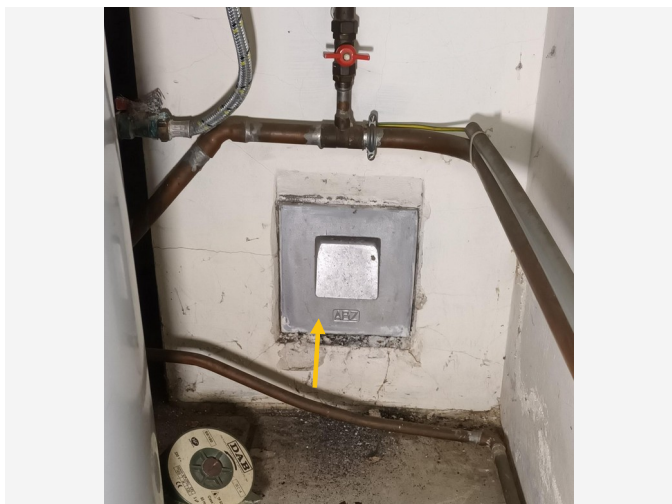
Roetluik achter de cv ketel is van recente makelij , niet asbestverdacht

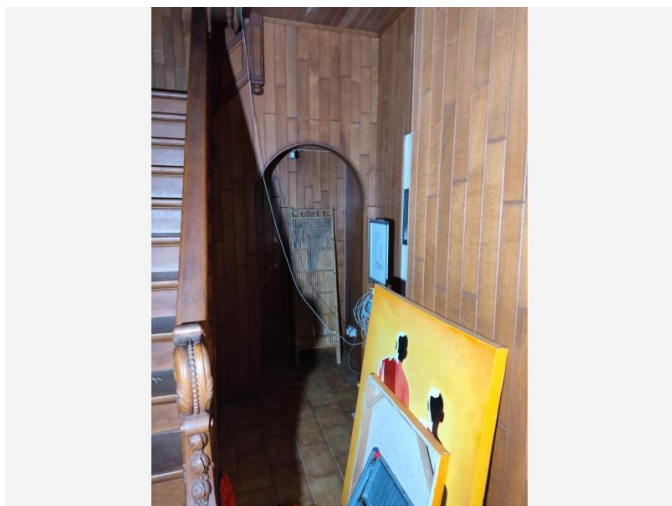
Er zijn binnenwanden afgewerkt met vals plaatmateriaal .

Het is niet duidelijk of er verdacht pleisterwerk of ander materiaal aanwezig is achter deze valse wanden, het is aangewezen om bijkomend onderzoek uit te voeren bij werken.

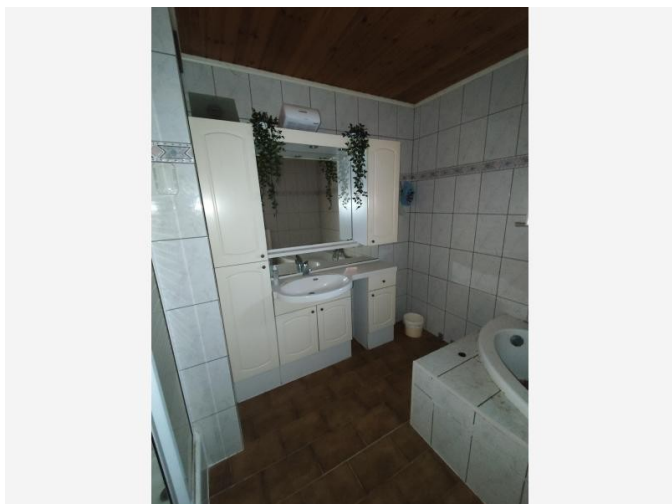
In het inspectieprotocol is een monstername van tegellijm verplicht om dit te identificeren als niet-asbesthoudend. Er waren geen facturen ter beschikking die bevestigen dat de tegels na 2001 waren geplaatst. Er waren geen bestaande beschadigingen aan de wandtegels om de lijm voldoende te kunnen inspecteren. Om dit af te toetsen is het aangewezen om bij eventuele renovatiewerken aan de tegels verder onderzoek/staalname te laten uitvoeren ter controle.

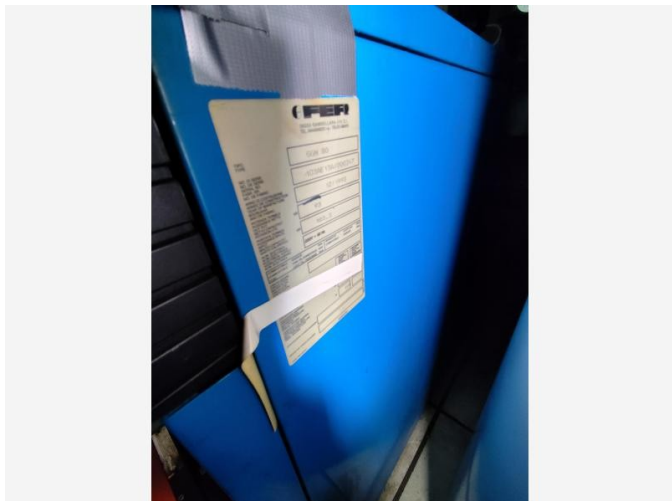
Fiche 7: HVAC-installatie: staat niet vermeld in het IAD bronnenboek

De ketel van het merk fer GGN 80 werd opgezocht in het IAD Online bronnenboek, er zijn geen resultaten gevonden. Laat de ketel controleren door een opgeleid techniker (basis 8u asbest)

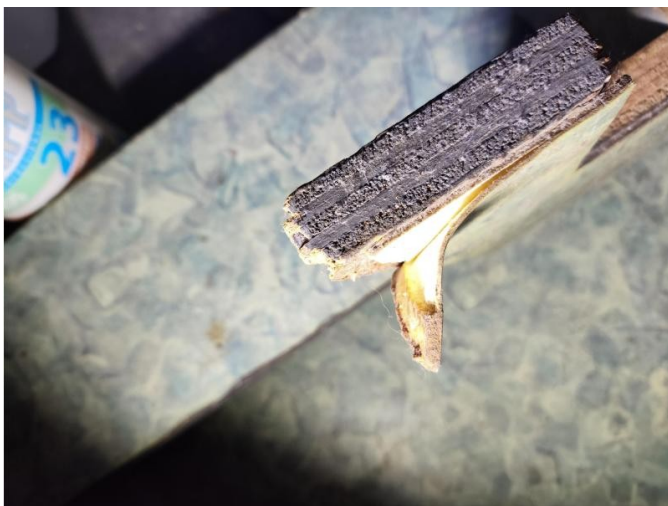
Op 2 vloerplatformen bij toog

Volgens expertise kunnen we deze vinyl als niet asbest verdacht beschouwen (soepel en flexibel van structuur.)
(onderkant met jute/koord)

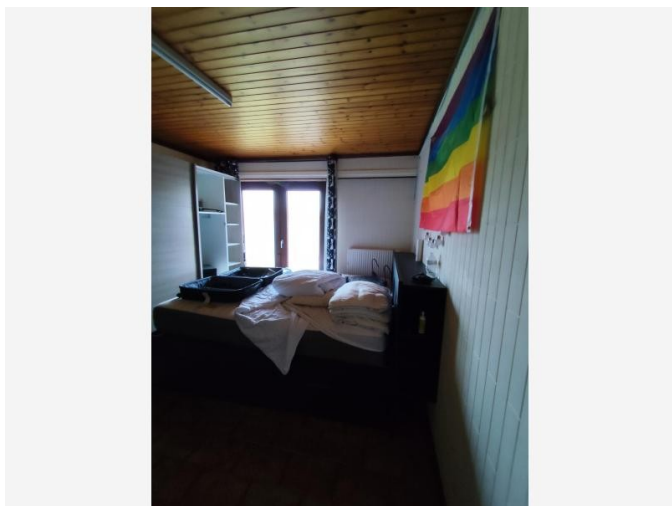
Er zijn plafonds afgewerkt in plaatmateriaal. Het is niet duidelijk of er pleisterwerk of verdacht materiaal aanwezig is achter deze valse plafonds, het is aangewezen om bijkomend onderzoek uit te voeren bij werken.

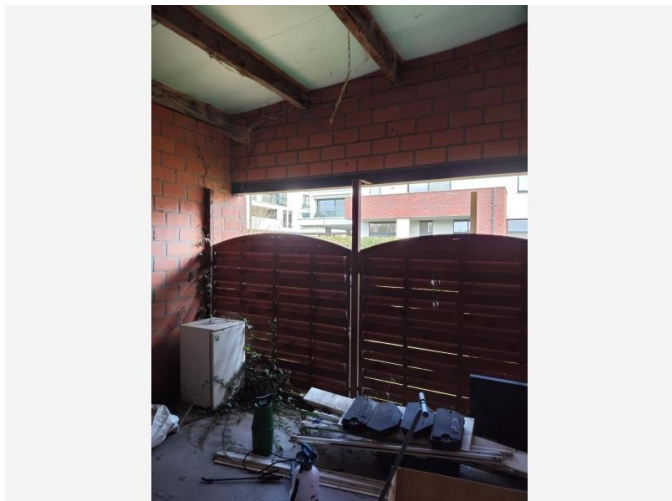
Fiche 10: Dakconstructie niet verdacht van de achterbouw

Het dak werd gecontroleerd, dit bestaat uit metalen profielplaten en isolatie panelen

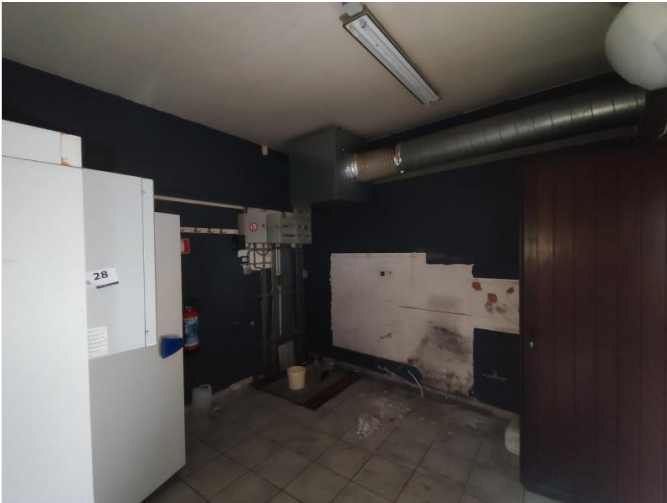
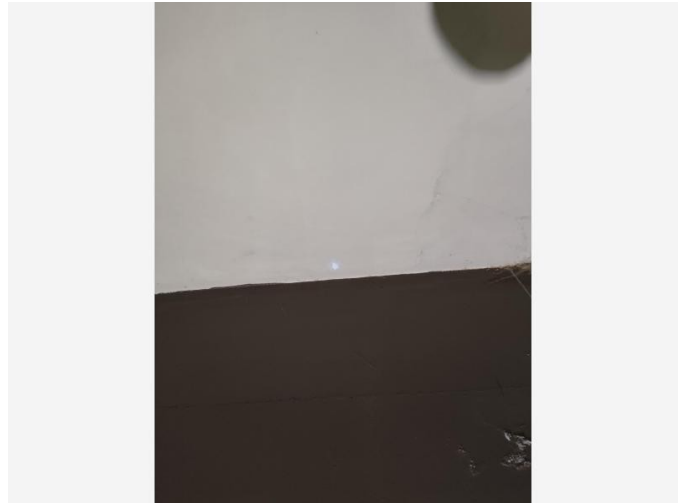
Geen asbest

#	Type	Referentie	Resultaat
11.1	Mengmonster	6	Geen asbest

Beschrijving	Plafondpleister handelruimte
Omgeving	Binnen
Primaire drager	Plafond
Bindmiddel van materiaal	Gips - kalk
Gebondenheid op basis van bindmiddel	Niet-hechtgebonden
Hoeveelheid (oppervlakte - dikte - aantal)	• 65,00 m ² - 1,00 cm - 1 stuk
Totaal volume	0,65 m ³
Identificatiemethode	Vaststelling met monstername
Destructieve handeling voor identificatie	Nee
Opmerking	<p>Volgens het inspectieprotocol is een monstername van het pleisterwerk verplicht om dit te identificeren als niet-asbesthoudend.</p> <p>Locatie staalnames: individuele ruimte: berging / natte ruimte: koele berging naast keuken - keuken heeft vals plafond/ stookplaats: garage / traphal: vals plafond</p> <p>De vermelde oppervlaktes en volumes betreffen een beredeneerde schatting. Er worden geen rechten verleend aan deze oppervlaktes/volumes. De dikte is een schatting die voortkomt uit de monsterplaatsen en is daarom niet altijd representatief.</p>

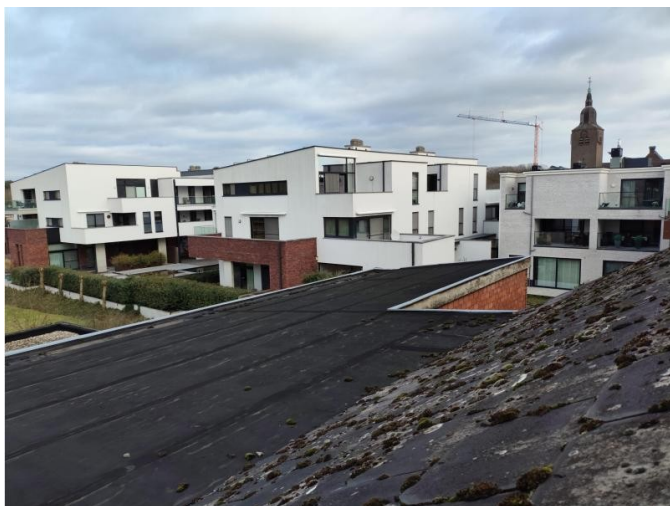
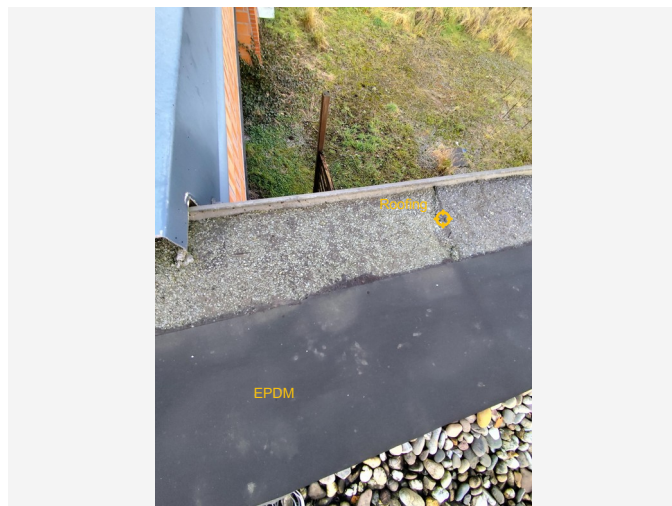
Fiche 12: Roofing (met staalname)

Geen asbest

#	Type	Referentie	Resultaat
12.1	Puntmonster	2	Geen asbest

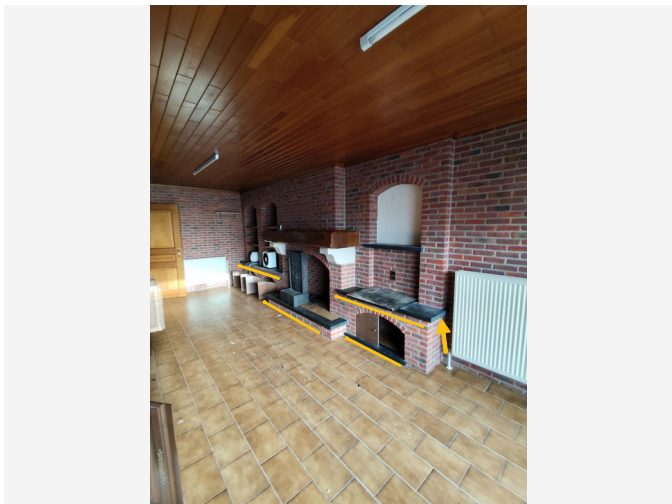
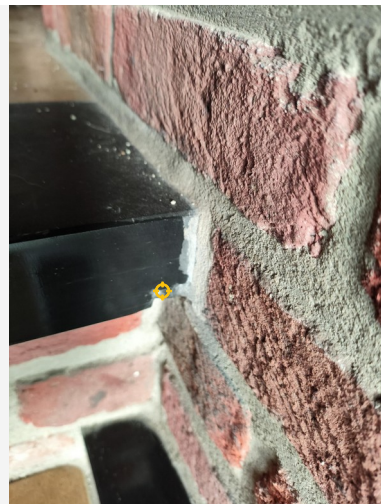
Fiche 13: Tabletten schouwwand living

Geen asbest

#	Type	Referentie	Resultaat
13.1	Puntmonster	1	Geen asbest

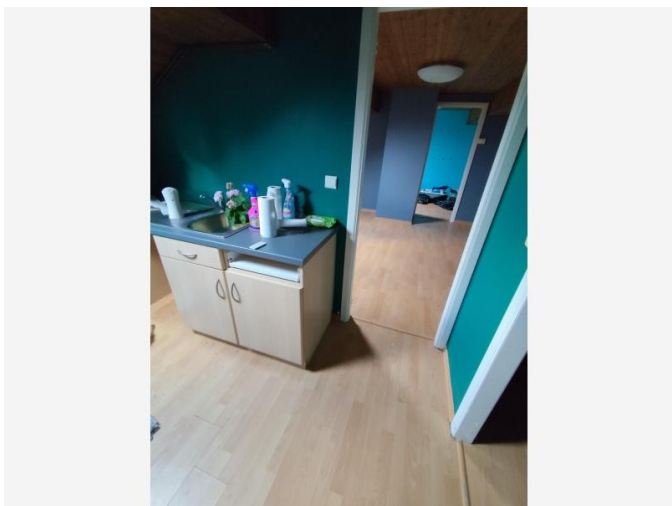
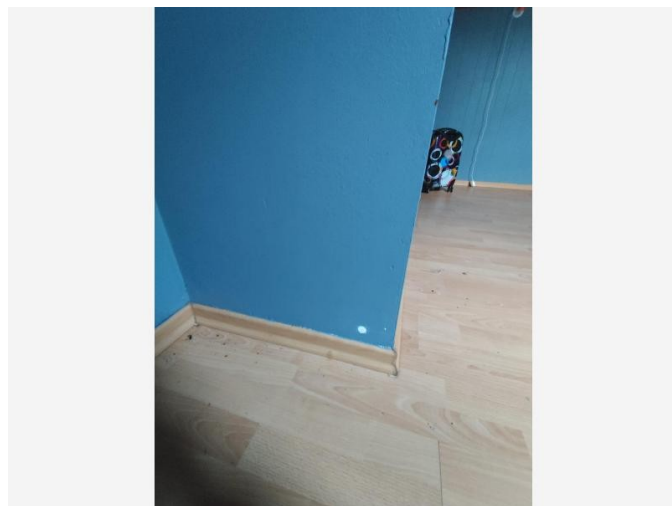
Fiche 14: Muurpleister appartement

Geen asbest

#	Type	Referentie	Resultaat
14.1	Mengmonster	3	Geen asbest

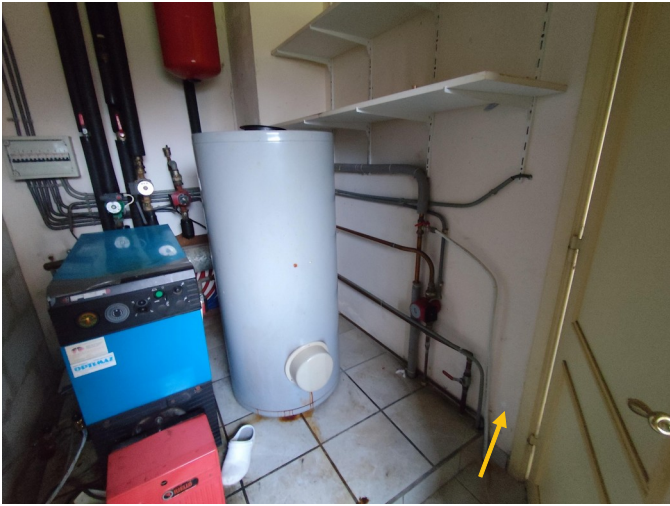
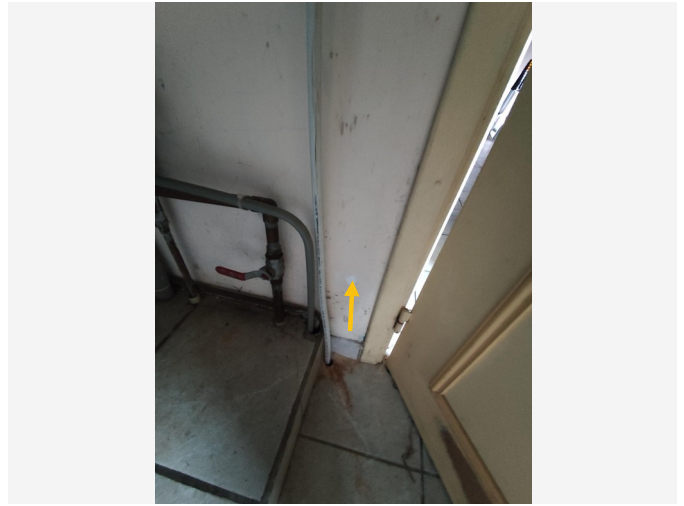
Fiche 15: Muurpleister handelsruimte

Geen asbest

#	Type	Referentie	Resultaat
15.1	Mengmonster	5	Geen asbest

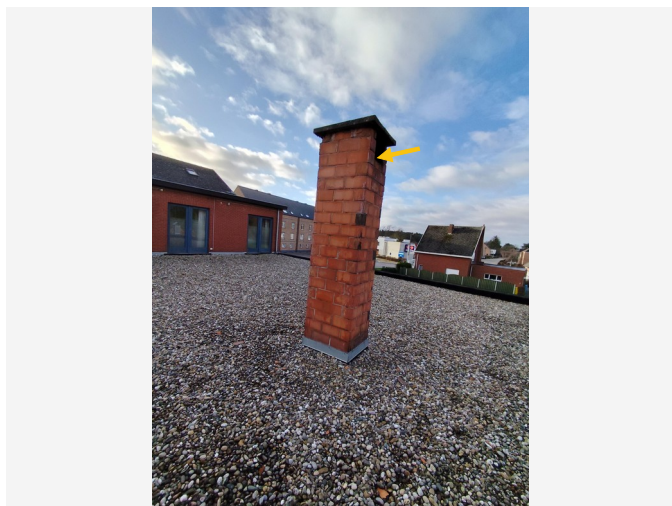
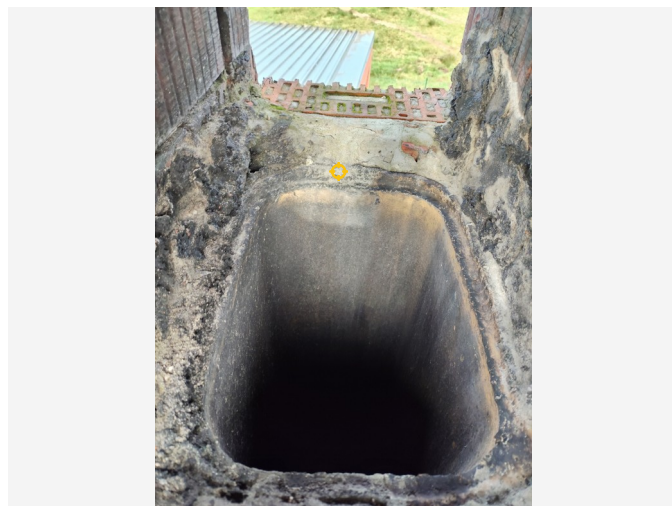
Geen asbest

#	Type	Referentie	Resultaat
16.1	Puntmonster	4	Geen asbest

Beschrijving	Koker in schouw
Omgeving	Grenst aan binnen- en buitenlucht
Primaire drager	HVAC infrastructuur en uitrusting
Bindmiddel van materiaal	Cement
Gebondenheid op basis van bindmiddel	Hecht
Hoeveelheid (lengte - omtrek - dikte - aantal)	<ul style="list-style-type: none">• 6,00 m - 40,00 cm - 1,00 cm - 1 stuk
Totaal volume	0,024 m ³
Identificatiemethode	Vaststelling met monsternamen
Destructieve handeling voor identificatie	Nee
Opmerking	De vermelde oppervlaktes en volumes betreffen een beredeneerde schatting. Er worden geen rechten verleend aan deze oppervlaktes/volumes. De dikte is een schatting die voortvloeit uit de monsterplaatsen en is daarom niet altijd representatief.
