Asbestinventarisatetest

August Nihoulstraat 95, 3270 Scherpenheuvel-Zichem

Attestnummer : 20250919-000253.000

Uitgegeven op : 19.09.2025

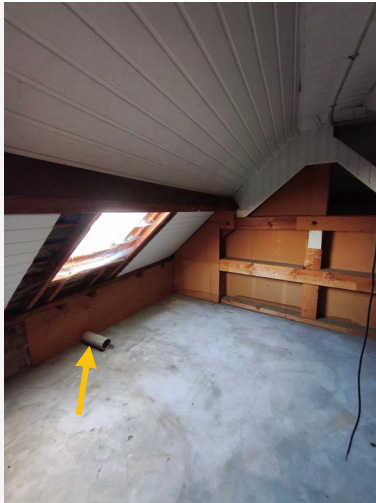
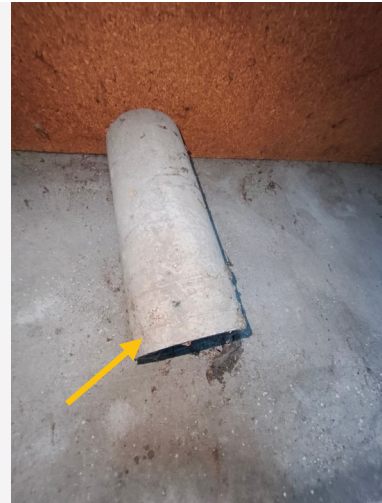
Het asbestmateriaal valt onder de mijlpaal van 2040.

Beschrijving	Asbestcement afval ruimte +2
Type afvalstof	Betreft stock-voorraad of gedemonteerde asbestmaterialen
Aanwezige resten	Geen resten aanwezig
Omgeving	Binnen
Primaire drager	Vloer
Asbestmaterialen	<ul style="list-style-type: none">• Buis, koker, leiding, pijp, doorvoer
Bindmiddel van asbestmateriaal	Cement
Gebondenheid op basis van bindmiddel	Hecht
Hoeveelheid (gewicht - aantal)	<ul style="list-style-type: none">• 10,00 kg - 1 stuk
Totaal gewicht	10,00 kg
Eenvoudig bereikbaar	Ja
Identificatiemethode	Vaststelling zonder monsternamen
Opmerking	De vermelde hoeveelheid betreft een beredeneerde schatting. Er worden geen rechten verleend aan deze hoeveelheid.

Dringend verwijderen

- Verwijder het asbestafval.
- Voer bijkomende staalname(s) uit.

- Eenvoudige handelingen: mag via doe-het-zelf of door werknemer(s) met opleidingsattest eenvoudige handelingen
EH via doe-het zelf.

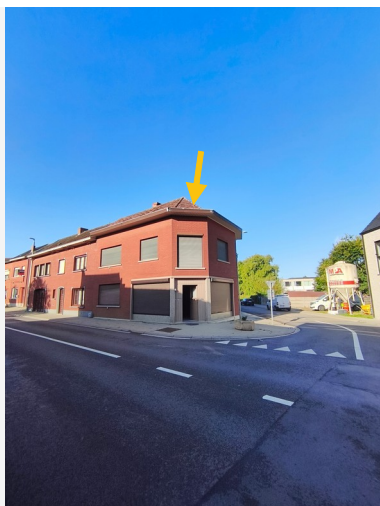
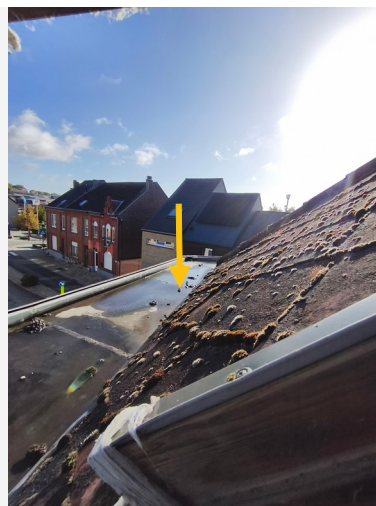
Het asbestmateriaal valt onder de mijlpaal van 2040.

Beschrijving	Slib/sediment dakgoten
Type afvalstof	Betreft resten (contaminatie) van verwerking of beschadiging
Type resten (contaminatie)	<ul style="list-style-type: none">• Stof, deeltjes < 4 mm, flinters, gruis (los, opliggend)
Besmette materialen	<ul style="list-style-type: none">• Sediment (dakgoot, afvoerbuus, regenwaterput, ...)
Bron van de resten	leien - golfplaten
Omgeving	Buiten
Primaire drager	Infrastructuur hemelwater (opvang en afvoer)
Gebondenheid resten	Niet hecht
Hoeveelheid (gewicht - aantal)	<ul style="list-style-type: none">• 0,50 kg - 1 stuk
Totaal gewicht	0,50 kg
Eenvoudig bereikbaar	Ja
Identificatiemethode	Vaststelling zonder monsternamen
Opmerking	<p>De vermelde oppervlaktes, diktes, gewichten en volumes betreffen een berekende schatting. Er worden geen rechten verleend aan deze oppervlaktes/diktes/volumes.</p> <p>Hemelwater dat afspoelt van asbestcement daken of gevels kan asbestdeeltjes bevatten.</p>

Dringend verwijderen

- Verwijder het asbestafval.
- Voer bijkomende staalname(s) uit.

- Eenvoudige handelingen: mag via doe-het-zelf of door werknemer(s) met opleidingsattest eenvoudige handelingen
Reinig de dakgoten om asbesthoudend sediment of slib te verwijderen.

Voor verwijdering het slib extra bevochtigen of fixeren om stof te voorkomen , niet breken om stof te beperken .

Schep het mos in dubbel plastic zak , sluit dit luchtdicht af , en breng dit naar een erkend verwerker . Slib behoort tot niet hechtgebonden afval.

Reinig de dakgoot en het gebruikt materiaal met overvloedig water.

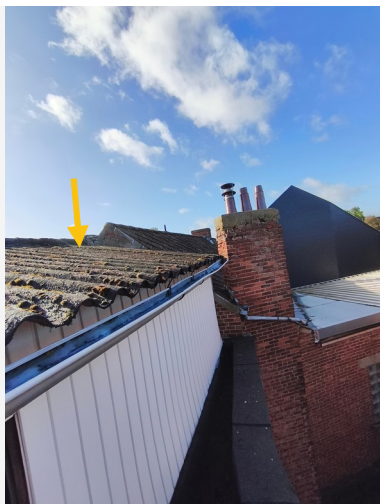
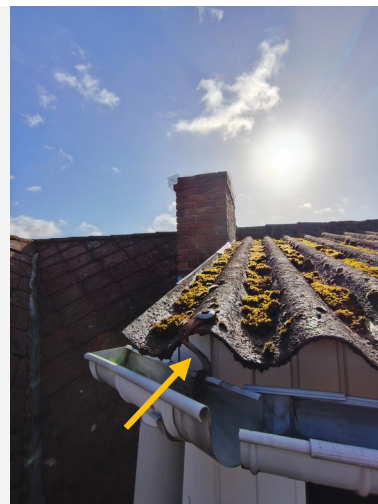
Het asbestmateriaal valt onder de mijlpaal van 2034.

Eindbeoordeling materiaalrisico	Verhoogd materiaalrisico en/of verhoogde kans op vezelvrijgave
Opmerking	mosgroei is matig beschadigd

Gebondenheid	Categorie 1: hechtgebonden in oorsprong
Asbestsoort (vezeltype)	Crocidoliet aanwezig
Asbestconcentratie	Laag (< 50%)
Afschermingsgraad van het gehele materiaal	Geheel of deels vrij aan de buitenlucht
Toestand van het materiaal	Matig beschadigd, matig verweerd

Beschrijving	Golfplaten dakje
Omgeving	Buiten
Primaire drager	Schuin dak
Asbestmateriaal	Dak- en gevelbekleding - Golfplaat
Bindmiddel van asbestmateriaal	Cement
Gebondenheid op basis van bindmiddel	Hecht
Hoeveelheid (oppervlakte - aantal)	<ul style="list-style-type: none">• 6,00 m² - 1 stuk
Totale oppervlakte	6,00 m ²
Eenvoudig bereikbaar	Ja
Bevestigingswijze	<ul style="list-style-type: none">• Geschroefd
Identificatiemethode	Vaststelling zonder monsternamen
Destructieve handeling voor identificatie	Nee
Opmerking	Het is aangewezen om bijkomend onderzoek uit te voeren bij renovatiewerken. De vermelde oppervlaktes, diktes en volumes betreffen een beredeneerde schatting. Er worden geen rechten verleend aan deze oppervlaktes/diktes/volumes.

Verwijderen

- Verwijder dit asbestmateriaal zo snel mogelijk. Volg de toestand goed op.
- Hemelwater dat afspoelt van asbestcement daken of gevels kan asbestdeeltjes bevatten. Gebruik het enkel voor gesloten circuits (bv. spoelen toiletten). Reinig na het vervangen van het dak of de gevel de dakgoten en regenwaterput of -ton om asbesthoudend sediment of slib te verwijderen
- Voer bijkomende staalname(s) uit.

- Eenvoudige handelingen: mag via doe-het-zelf of door werknemer(s) met opleidingsattest eenvoudige handelingen
EH via doe-het zelf Standaard dragen van de nodige wegwerp beschermingsmiddelen FFP 3 masker , handschoenen en tyvec CAT III type 5-6 , afwasbaar schoeisel Indien mogelijk de ondervloer afdekken , golfplaten voorzichtig verwijderen, extra fixeren, niet breken , niet gooien, onmiddellijk dubbel verpakken , luchtdicht afsluiten of voorzichtig in container met asbest bag plaatsen. Voldoende benevelen/bevochtigen tijdens de duur van de werken. Indien golfplaten in slechte staat zijn en kans bestaat op breken : Eenvoudige handeling opgeleid personeel , alle werknemer(s) moeten wel beschikken over een opleidingsattest eenvoudige handelingen 8u Voor hechtgebonden toepassingen: Bij verwijdering door doe-het-zelf moet men

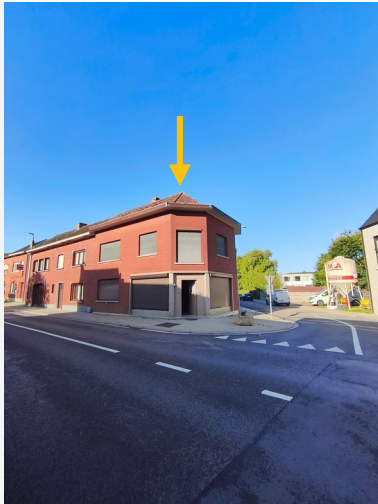
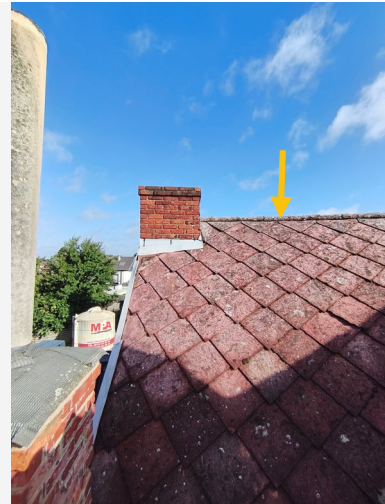
Het asbestmateriaal valt onder de mijlpaal van 2034.

Eindbeoordeling materiaalrisico	Verhoogd materiaalrisico en/of verhoogde kans op vezelvrijgave
---------------------------------	--

Beschrijving	Nokpannen asbestcement
Omgeving	Buiten
Primaire drager	Schuin dak
Asbestmateriaal	Dak- en gevelbekleding - Nok, windveer, boeiboord
Bindmiddel van asbestmateriaal	Cement
Gebondenheid op basis van bindmiddel	Hecht
Hoeveelheid (oppervlakte - aantal)	<ul style="list-style-type: none">• 6,00 m² - 1 stuk
Totale oppervlakte	6,00 m ²
Eenvoudig bereikbaar	Ja
Bevestigingswijze	<ul style="list-style-type: none">• Geklemd• Geschroefd
Identificatiemethode	Vaststelling zonder monsternamen
Destructieve handeling voor identificatie	Nee
Opmerking	<p>De opgegeven volumes betreffen een beredeneerde schatting, er worden geen rechten toegekend aan deze schatting.</p> <p>De materialen zijn visueel herkend als asbest verdacht.</p>

Verwijderen

- Verwijder dit asbestmateriaal zo snel mogelijk. Volg de toestand goed op.
- Voer bijkomende staalname(s) uit.

- Eenvoudige handelingen: mag via doe-het-zelf of door werknemer(s) met opleidingsattest eenvoudige handelingen
EH via doe-het-zelf Standaard dragen van de nodige wegwerp beschermingsmiddelen FFP 3 masker , handschoenen en tyvec CAT III type 5-6 , afwasbaar schoeisel Indien mogelijk de ondervloer afdekken , nokpannen/windveren voorzichtig verwijderen, extra fixeren, niet breken , niet gooien, onmiddellijk dubbel verpakken , luchtdicht afsluiten of voorzichtig in container met asbest bag plaatsen. Voldoende benevelen/bevochtigen tijdens de duur van de werken. Indien nokpannen/windveren in slechte staat zijn en kans bestaat op breken : Eenvoudige handeling opgeleid personeel , alle werknemer(s) moeten wel beschikken over een opleidingsattest eenvoudige handelingen &u Voor hechtgebonden toepassingen: Bij verwijdering door doe-het-zelf moet men dit afval dubbel en luchtdicht verpakt aandienen bij het gemeentelijk recyclagepark. Men raadpleegt best op voorhand de voorwaarden van het recyclagepark. Zie ook link Zie <https://ovam.vlaanderen.be/wie-mag-wat-verwijderen>

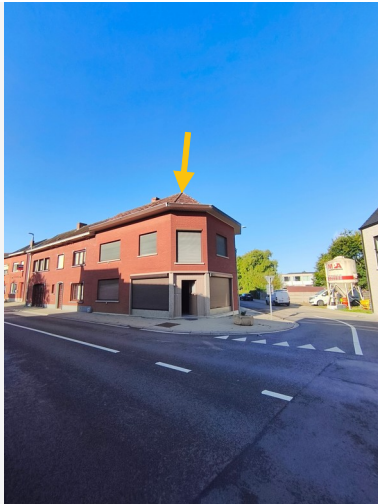
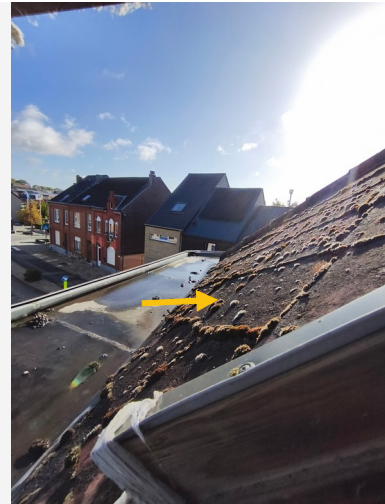
Beschrijving	Leien dak woning
Omgeving	Buiten
Primaire drager	Schuin dak
Asbestmateriaal	Dak- en gevelbekleding - Lei, shingle
Bindmiddel van asbestmateriaal	Cement
Gebondenheid op basis van bindmiddel	Hecht
Hoeveelheid (oppervlakte - aantal)	<ul style="list-style-type: none">• 50,00 m² - 1 stuk
Totale oppervlakte	50,00 m ²
Eenvoudig bereikbaar	Ja
Bevestigingswijze	<ul style="list-style-type: none">• Geklemd• Genageld, geniet
Identificatiemethode	Vaststelling zonder monsternamen
Destructieve handeling voor identificatie	Nee
Opmerking	De leien zijn visueel en volgens expertise als asbestverdacht beschouwd. De vermelde oppervlaktes, diktes en volumes betreffen een beredeneerde schatting. Er worden geen rechten verleend aan deze oppervlaktes/diktes/volumes.

Standaard dragen van de nodige wegwerp beschermingsmiddelen FFP 3 masker , handschoenen en tyvec CAT III type 5-6 , afwasbaar schoeisel Indien mogelijk de ondervloer afdekken , leien voorzichtig verwijderen, extra fixeren, niet breken , niet gooien, onmiddellijk verpakken of voorzichtig in container met asbest bag plaatsen. Voldoende benevelen/bevochtigen tijdens de duur van de werken. Gebruik geen stortkokers. Voor hechtgebonden toepassingen: Bij verwijdering door doe-het-zelf moet men dit afval dubbel en luchtdicht verpakt aandienen bij het gemeentelijk recyclagepark. Men raadpleegt best op voorhand de voorwaarden

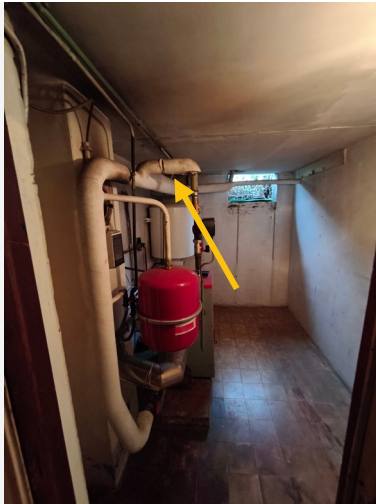
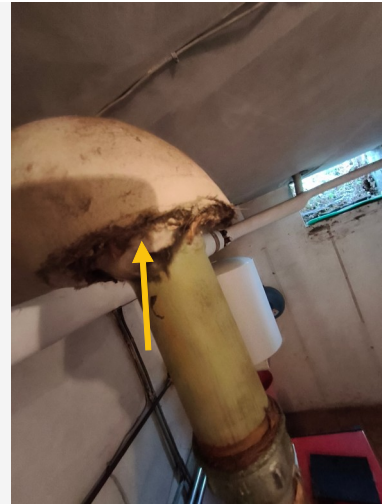
Beschrijving	Leidingisolatie kelder
Omgeving	Binnen
Primaire drager	HVAC infrastructuur en uitrusting
Asbestmateriaal	In-situ afwerkingslagen - Thermische isolatie
Bindmiddel van asbestmateriaal	Gips - kalk
Gebondenheid op basis van bindmiddel	Niet-hechtgebonden
Hoeveelheid (lengte - omtrek - dikte - aantal)	<ul style="list-style-type: none"> • 16,00 m - 30,00 cm - 2,00 cm - 1 stuk
Totaal volume	0,096 m ³
Eenvoudig bereikbaar	Ja
Bevestigingswijze	<ul style="list-style-type: none"> • Verlijmd, ingegoten, versmeerd
Identificatiemethode	Vaststelling met monsternamen
Destructieve handeling voor identificatie	Nee
Opmerking	<p>De vermelde lengtes, omtrekken en diktes betreffen een berekende schatting. Er worden geen rechten verleend aan deze lengtes, omtrekken en diktes. De dikte is een schatting die voorkomt uit de monsterplaatsen en is daarom niet altijd representatief.</p> <p>Notitie : Er werden mengmonsters genomen volgens de richtlijnen van het inspectieprotocol. Er kunnen bijkomende stalen genomen worden om bepaalde zones uit te sluiten</p> <p>Er werden mengmonsters genomen volgens de richtlijnen van het inspectieprotocol.</p> <p>Er kunnen bijkomende stalen genomen worden om bepaalde zones uit te sluiten</p>

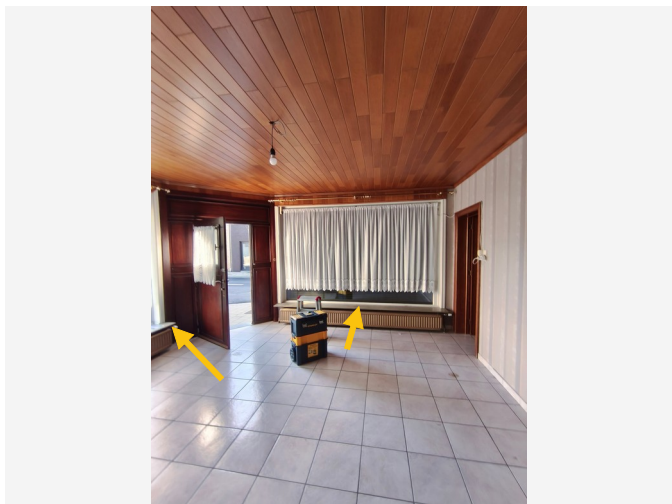
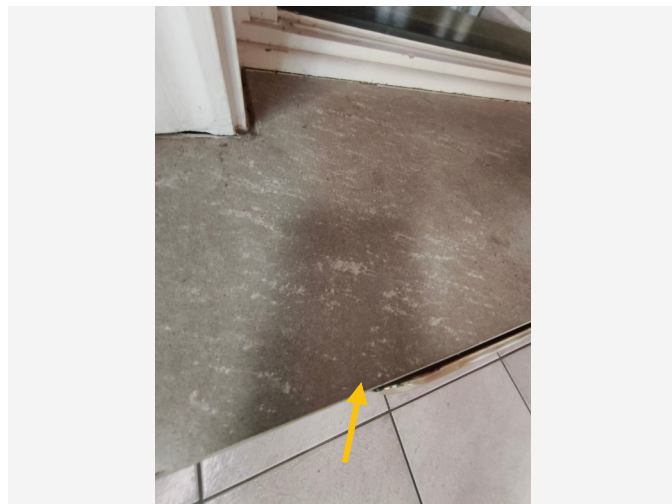
Beschrijving	Venstertabletten living
Omgeving	Binnen
Primaire drager	Wandopening verticaal (raam, deur, ...)
Asbestmateriaal	Plaat, paneel, tablet - Type Massal
Bindmiddel van asbestmateriaal	Cement
Gebondenheid op basis van bindmiddel	Hecht
Hoeveelheid (oppervlakte - dikte - aantal)	• 1,00 m ² - 3,00 cm - 4 stuks
Totaal volume	0,12 m ³
Eenvoudig bereikbaar	Ja
Bevestigingswijze	• Verlijmd, ingegoten, versmeerd
Identificatiemethode	Vaststelling met monstername
Destructieve handeling voor identificatie	Nee
Opmerking	De vermelde oppervlaktes, diktes, gewichten en volumes betreffen een beredeneerde schatting. Er worden geen rechten verleend aan deze oppervlaktes/diktes/volumes.

- Eenvoudige handelingen: mag via doe-het-zelf of door werknemer(s) met opleidingsattest eenvoudige handelingen
EH via doe-het zelf : De dorpels of tabletten kunnen voorzichtig losgebeiteld worden, zonder de toepassing zelf te breken , extra bevochtigen om stof te voorkomen Standaard dragen van de nodige wegwerp beschermingsmiddelen FFP 3 masker , handschoenen en tyvec CAT III type 5-6 , afwasbaar schoeisel Verpakken in dubbel plastic folie , sluit luchtdicht af en afvoeren naar het containerpark als hechtgebonden asbestafval. Voor hechtgebonden toepassingen: Bij verwijdering door doe-het-zelf moet men dit afval dubbel en luchtdicht verpakt aandienen bij het gemeentelijk recyclagepark. Men raadpleegt best op voorhand de voorwaarden van het recyclagepark. Zie ook link Zie <https://ovam.vlaanderen.be/wie-mag-wat-verwijderen> <https://ovam.vlaanderen.be/voorzorgsmaatregelen-bij-asbestverwijdering> <https://ovam.vlaanderen.be/asbestafval-afvoeren> Zie ook wetgevend kader (website van de OVAM en CODEX boek VI titel 3). <http://werk.belgie.be/sites/default/files/content/documents/Welzijn%20op%20het%20werk/Regelgeving/Codex%20boek%20VI%20titel%203%20Asbest.pdf> methodiek verwijderingsmethodes worden achteraan in het attest verder toegelicht Mag en wil uzelf verwijderen: Zorg er dan voor dat: -u zich

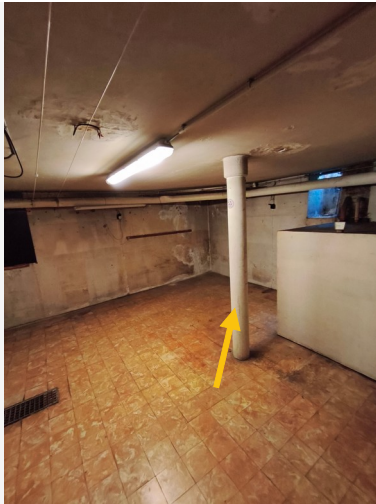
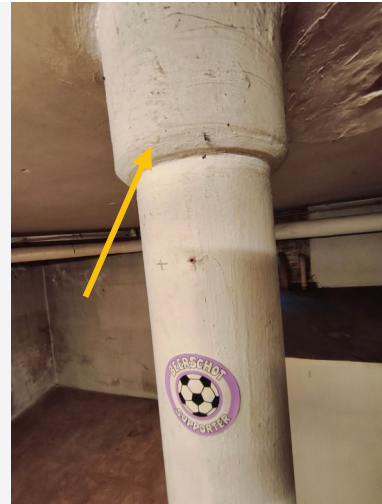
Beschrijving	AC afvoerbuiskelder
Omgeving	Binnen
Primaire drager	Sanitaire infrastructuur en uitrusting (toe- en afvoer)
Asbestmateriaal	Buis, koker, leiding, pijp, doorvoer
Bindmiddel van asbestmateriaal	Cement
Gebondenheid op basis van bindmiddel	Hecht
Hoeveelheid (lengte - omtrek - dikte - aantal)	<ul style="list-style-type: none">• 2,20 m - 40,00 cm - 2,00 cm - 1 stuk
Totaal volume	0,018 m ³
Eenvoudig bereikbaar	Ja
Bevestigingswijze	<ul style="list-style-type: none">• Verlijmd, ingegoten, versmeerd
Identificatiemethode	Vaststelling zonder monsternamen
Destructieve handeling voor identificatie	Nee
Opmerking	De vermelde oppervlaktes, diktes, gewichten en volumes betreffen een beredeneerde schatting. Er worden geen rechten verleend aan deze oppervlaktes/diktes/volumes.

De buisc rondom losbeitelen aan plafond en vloer, extra bevochtigen om stof te voorkomen. Standaard dragen van de nodige wegwerp beschermingsmiddelen FFP 3 masker, handschoenen en tyvec CAT III type 5-6, afwasbaar schoeisel. Bij de gemeente/containerpark afsluitzakken halen om dubbel in te pakken, sluit luchtdicht af en breng naar het plaatselijk containerpark als hechtgebonden asbestafval. Voor hechtgebonden toepassingen: Bij verwijdering door doe-het-zelf moet men dit afval dubbel en luchtdicht verpakt aandienen bij het gemeentelijk recyclagepark. Men raadpleegt best op voorhand de voorwaarden van het recyclagepark. Zie ook link <https://ovam.vlaanderen.be/wie-mag-wat-verwijderen> <https://ovam.vlaanderen.be/voorzorgsmaatregelen-bij-asbestverwijdering>

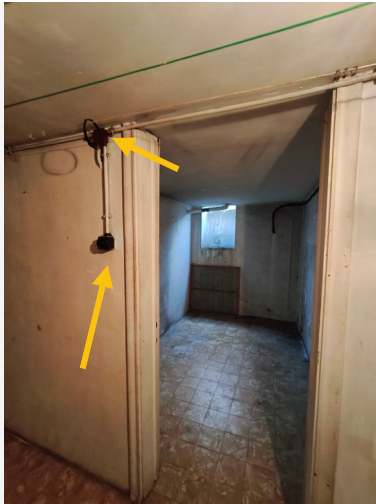
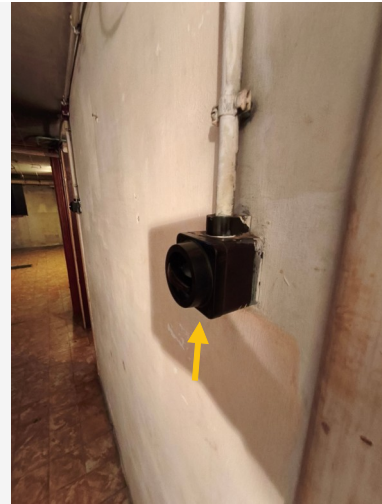
Beschrijving	Bakeliet toepassingen
Omgeving	Binnen
Primaire drager	Communicatie en elektrische infrastructuur en uitrusting
Asbestmateriaal	Plaat, paneel, tablet - Type Bakeliet
Bindmiddel van asbestmateriaal	Kunststof of -hars
Gebondenheid op basis van bindmiddel	Hecht
Hoeveelheid (oppervlakte - dikte - aantal)	<ul style="list-style-type: none"> • 0,10 m² - 0,50 cm - 10 stuks
Totaal volume	0,005 m ³
Eenvoudig bereikbaar	Ja
Bevestigingswijze	<ul style="list-style-type: none"> • Geschroefd
Identificatiemethode	Vaststelling zonder monstername
Destructieve handeling voor identificatie	Nee
Opmerking	<p>Meerdere stuks aanwezig over heel de woning. schakelaars-stopcontact.-verdeeldozen</p> <p>Het is moeilijk te bepalen of de bakeliettoepassingen in de woning ook effectief asbesthoudend zijn (het kan ook gaan om de asbestvrije variant).</p> <p>Er werd geen monster genomen oww beschadiging aan een elektrisch gerelateerde toepassing, extra controle bij verwijdering van het verdacht materiaal.</p>

- Eenvoudige handelingen: mag via doe-het-zelf of door werknemer(s) met opleidingsattest eenvoudige handelingen
Schakelaars, stopcontacten en andere gelijkaardige toepassingen kunnen eenvoudig losgeschroefd worden --> EH doe-het-zelf. Afgesloten of verzegelde kast --> EH opgeleid techniek personeel 8u basisopleiding asbest. Voor elektrische infrastructuur en uitrusting dient u vooraleer men deze toepassing gaat bevochtigen de elektriciteit af te sluiten (zoniet elektrocutie-/brandgevaar). standaard dragen van de nodige wegwerp beschermingsmiddelen FFP 3 masker , handschoenen en tyvec CAT III type 5-6 , afspoelbaar schoeisel Losschroeven en dubbel verpakken in plastic , sluit luchtdicht af en breng dit als hechtgebonden afval naar een plaatselijk containerpark. Voor hechtgebonden toepassingen: Bij verwijdering door doe-het-zelf moet men dit afval dubbel en luchtdicht verpakt aandienen bij het gemeentelijk recyclagepark. Men raadpleegt best op voorhand de voorwaarden van het recyclagepark.

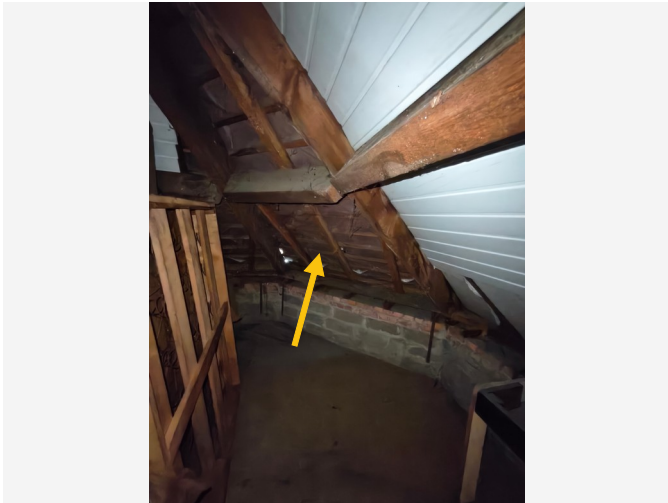
Het dak werd gecontroleerd op de bovenste verdieping. Op verschillende plekken is het duidelijk dat er geen onderdak aanwezig.

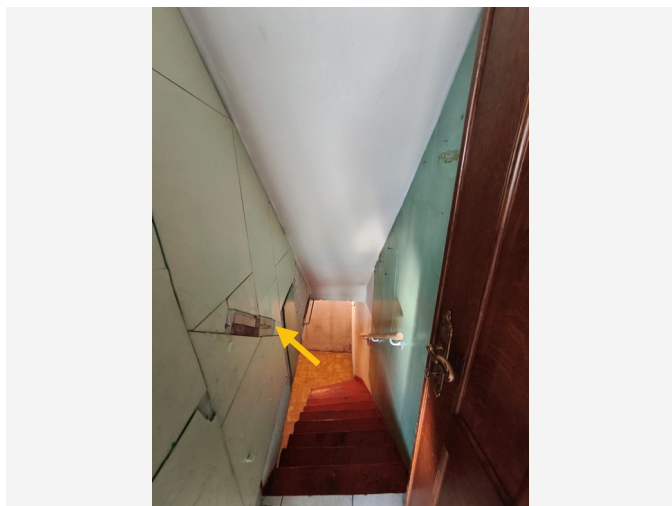
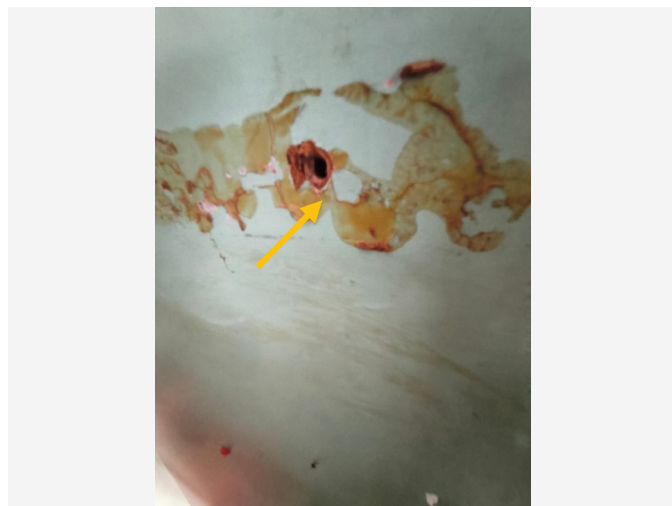
Beschrijving	Muurpleister
Omgeving	Binnen
Primaire drager	Binnenwand
Bindmiddel van materiaal	Gips - kalk
Gebondenheid op basis van bindmiddel	Niet-hechtgebonden
Hoeveelheid (oppervlakte - dikte - aantal)	• 180,00 m ² - 1,00 cm - 1 stuk
Totaal volume	1,80 m ³
Identificatiemethode	Vaststelling met monstername
Destructieve handeling voor identificatie	Nee
Opmerking	<p>Volgens het inspectieprotocol is een monstername van het pleisterwerk verplicht om dit te identificeren als niet-asbesthoudend.</p> <p>Locatie staalnames: living, traphal -1 en keuken. De stookplaats is niet bepleisterd.</p> <p>Er zijn enkele valse wanden. Deze wanden bestaan uit gyproc/hout en zijn niet-asbestverdacht. Indien bij renovatie blijkt dat er achter deze valse wanden verdacht materiaal aanwezig is dient dit nog bijkomend onderzocht te worden.</p> <p>De vermelde oppervlaktes en volumes betreffen een beredeneerde schatting. Er worden geen rechten verleend aan deze oppervlaktes/volumes. De dikte is een schatting die voorkomt uit de monsterplaatsen en is daarom niet altijd representatief.</p>

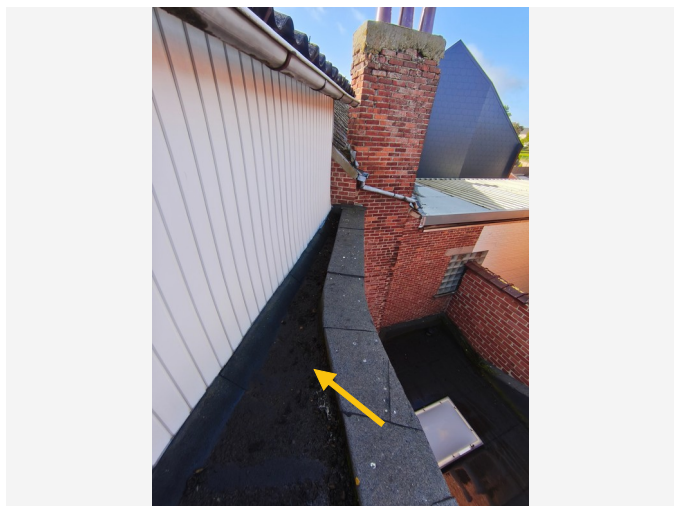
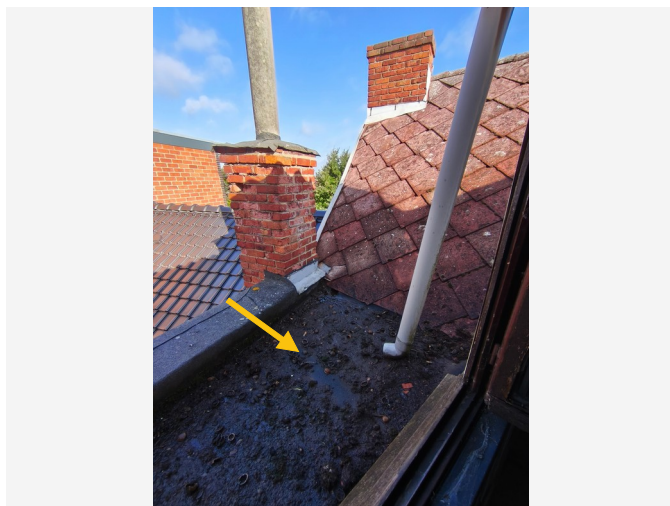
Fiche 21: Roofing plat dak

Geen asbest
