Asbestinventarisatetest

Dijk 62, 3272 Scherpenheuvel-Zichem

Attestnummer : 20230411-000250.000

Niet-asbestveilig

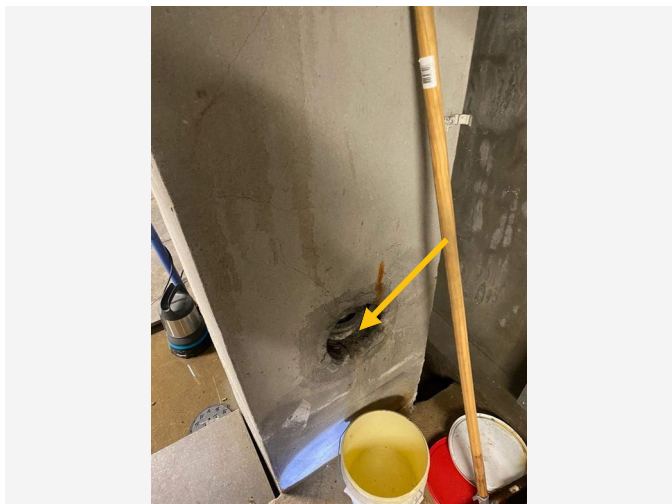
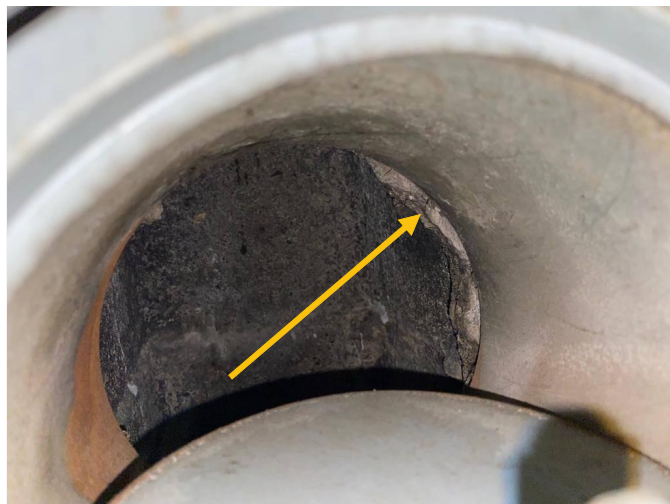
Eindbeoordeling materiaalrisico	Verhoogd materiaalrisico en/of verhoogde kans op vezelvrijgave
---------------------------------	--

Gebondenheid	Categorie 1: hechtgebonden in oorsprong
Asbestsoort (vezeltype)	Crocidoliet aanwezig
Asbestconcentratie	Laag (< 50%)
Afschermingsgraad van het gehele materiaal	Geheel of deels (ook) vrij aan de binnenlucht
Toestand van het materiaal	Licht beschadigd, licht verweerd. Intact materiaal type Pical – asbestboard of categorie III 'gebondenheid'

Beschrijving	Toegangsluik + schouw
Omgeving	Binnen
Primaire drager	Binnenwand
Asbestmateriaal	Buis, koker, leiding, pijp, doorvoer
Bindmiddel van asbestmateriaal	Cement
Gebondenheid op basis van bindmiddel	Hecht
Hoeveelheid (lengte - omtrek - dikte - aantal)	<ul style="list-style-type: none">• 5,00 m - 15,00 cm - 1,00 cm - 1 stuk
Totaal volume	0,008 m ³
Eenvoudig bereikbaar	Ja
Bevestigingswijze	<ul style="list-style-type: none">• Onbekend

Identificatiemethode	Vaststelling zonder monstername
Destructieve handeling voor identificatie	Nee
Opmerking	Toegansluik + schouw binnen.

Verwijderen

- Zorg voor een veilig beheer. Vermijd het beschadigen van het asbestmateriaal. Controleer de toestand jaarlijks op wijzigingen.

- Eenvoudige handelingen: mag via doe-het-zelf of door werknemer(s) met opleidingsattest eenvoudige handelingen
Moet in zijn geheel verwijderd worden. Mogelijks dienen er extra voorzorgsmaatregelen genomen te worden bv extra fixatie. Dit dient besproken te worden met de asbestverwijderaar.

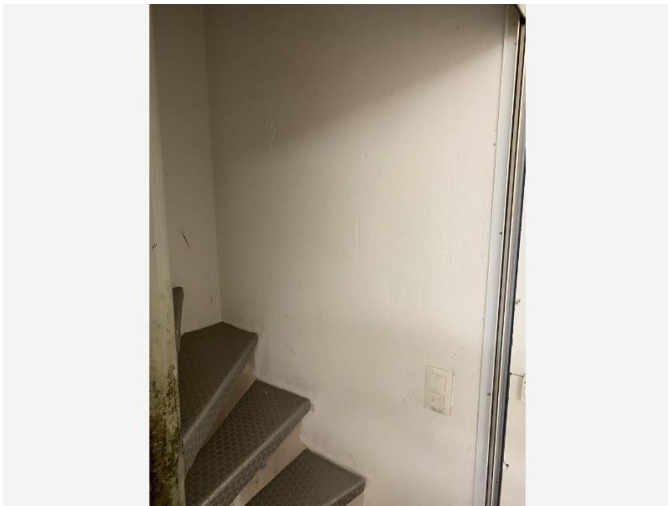
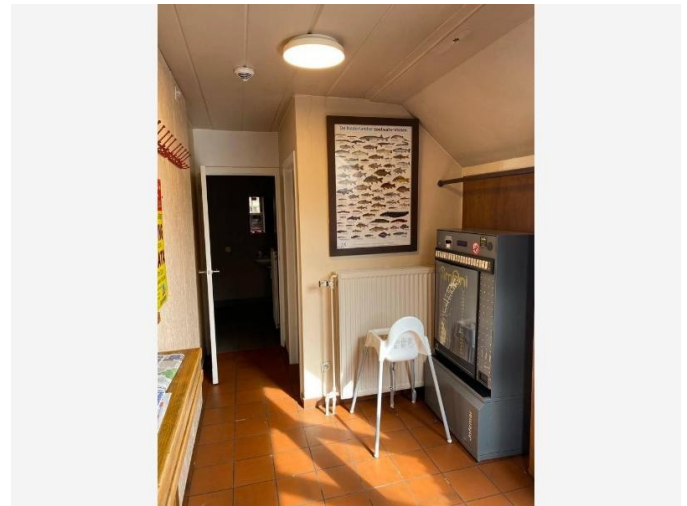
Eindbeoordeling materiaalrisico	Laag materiaalrisico en/of verlaagde kans op vezelvrijgave
---------------------------------	--

Gebondenheid	Categorie 2: niet-hechtgebonden met matrix
Asbestsoort (vezeltype)	Amfibool aanwezig, uitgezonderd crocidoliet
Asbestconcentratie	Laag (< 50%)
Afschermingsgraad van het gehele materiaal	Niet stootvaste afscherming
Toestand van het materiaal	Licht beschadigd, licht verweerd. Intact materiaal type Pical – asbestboard of categorie III 'gebondenheid'

Beschrijving	Bepleistering muren
Omgeving	Binnen
Primaire drager	Binnenwand
Asbestmateriaal	In-situ afwerkingslagen - Pleisterwerk (wand, plafond, ...)
Bindmiddel van asbestmateriaal	Gips - kalk
Gebondenheid op basis van bindmiddel	Niet-hechtgebonden
Hoeveelheid (oppervlakte - dikte - aantal)	• 133,00 m ² - 1,00 cm - 1 stuk
Totaal volume	1,33 m ³
Eenvoudig bereikbaar	Ja
Bevestigingswijze	• Verlijmd, ingegoten, versmeerd

Identificatiemethode	Vaststelling zonder monstername Motivatie: Op vraag van de eigenaar-opdrachtgever werd geen monstername uitgevoerd
Destructieve handeling voor identificatie	Nee
Opmerking	De bepleistering van alle muren is asbestverdacht/asbesthoudend.

Zorgvuldig beheren

- Zorg voor een veilig beheer. Vermijd het beschadigen van het asbestmateriaal. Controleer de toestand jaarlijks op wijzigingen.

- Hermetische zone (erkend asbestverwijderaar)
Het pleisterwerk moet afgekap worden zodoende de vezels vrijkomen. Dit kan niet in zijn geheel verwijderd worden en moet dus in een hermetische zone verwijderd worden.

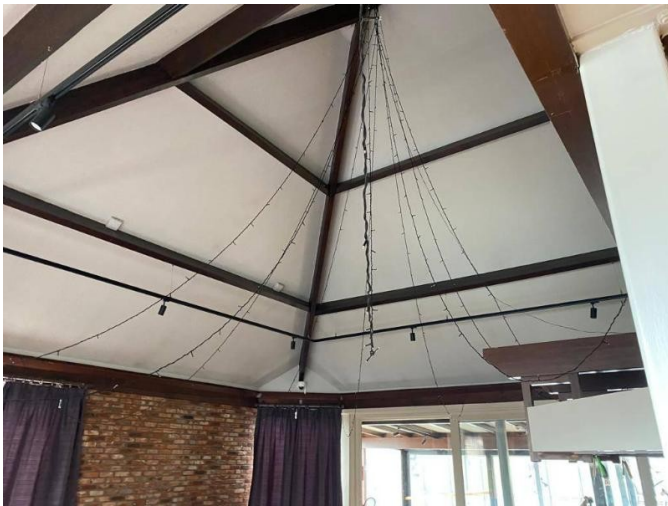
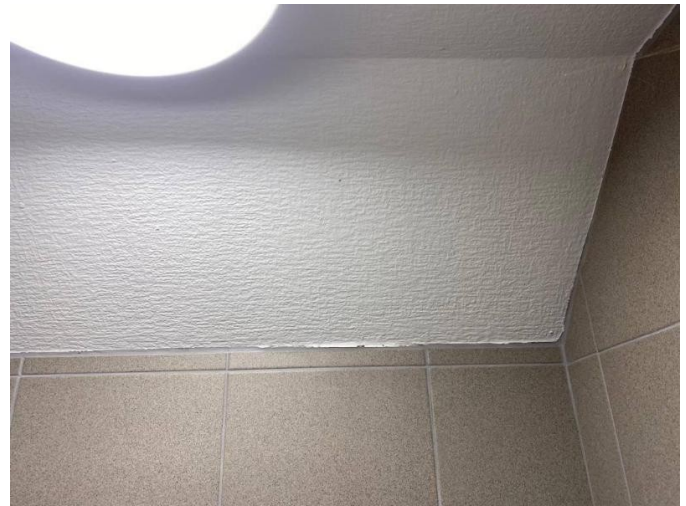
Eindbeoordeling materiaalrisico	Laag materiaalrisico en/of verlaagde kans op vezelvrijgave
---------------------------------	--

Gebondenheid	Categorie 2: niet-hechtgebonden met matrix
Asbestsoort (vezeltype)	Amfibool aanwezig, uitgezonderd crocidoliet
Asbestconcentratie	Laag (< 50%)
Afschermingsgraad van het gehele materiaal	Niet stootvaste afscherming
Toestand van het materiaal	Licht beschadigd, licht verweerd. Intact materiaal type Pical – asbestboard of categorie III 'gebondenheid'

Beschrijving	Beploistering plafond
Omgeving	Binnen
Primaire drager	Plafond
Asbestmateriaal	In-situ afwerkingslagen - Pleisterwerk (wand, plafond, ...)
Bindmiddel van asbestmateriaal	Gips - kalk
Gebondenheid op basis van bindmiddel	Niet-hechtgebonden
Hoeveelheid (oppervlakte - dikte - aantal)	• 92,00 m ² - 1,00 cm - 1 stuk
Totaal volume	0,92 m ³
Eenvoudig bereikbaar	Ja
Bevestigingswijze	• Verlijmd, ingegoten, versmeerd

Identificatiemethode	Vaststelling zonder monstername Motivatie: Op vraag van de eigenaar-opdrachtgever werd geen monstername uitgevoerd
Destructieve handeling voor identificatie	Nee
Opmerking	De bepleistering van alle plafonds is asbestverdacht/asbesthoudend.

Zorgvuldig beheren

- Zorg voor een veilig beheer. Vermijd het beschadigen van het asbestmateriaal. Controleer de toestand jaarlijks op wijzigingen.

- Hermetische zone (erkend asbestverwijderaar)
Het pleisterwerk moet afgekap worden zodoende de vezels vrijkomen. Dit kan niet in zijn geheel verwijderd worden en moet dus in een hermetische zone verwijderd worden.

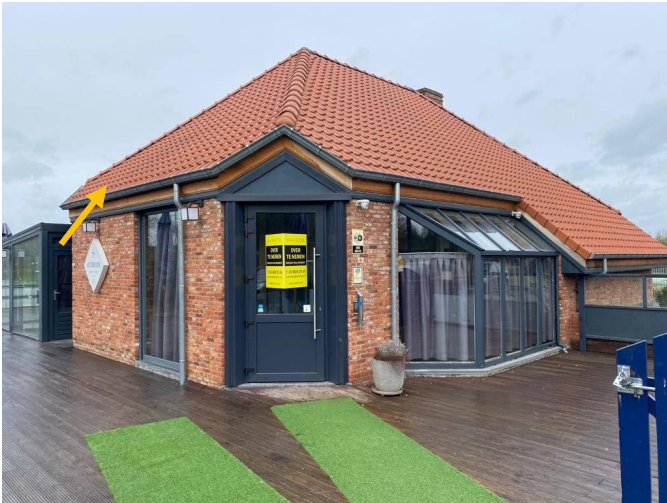
Situeringfoto

Permanente beperking

Reden: Er is geen volledige risicobeoordeling mogelijk

Uitleg van de asbestdeskundige: Beneden bij het dak is er geen asbesthoudend onderdak waar te nemen. Bovenaan is de zolder volledig geïsoleerd, zodoende is een compleet onderzoek niet mogelijk.

(Asbest)materiaal	Plaat, paneel, tablet - Type Menuiserie
Karakterisatie	Asbest (verdacht)
Primaire drager	Schuin dak
