Asbestinventarisatetest

Teekbroek 20, 3272 Scherpenheuvel-Zichem

Attestnummer : **20260226-000143.000**

Uitgegeven op : **26.02.2026**

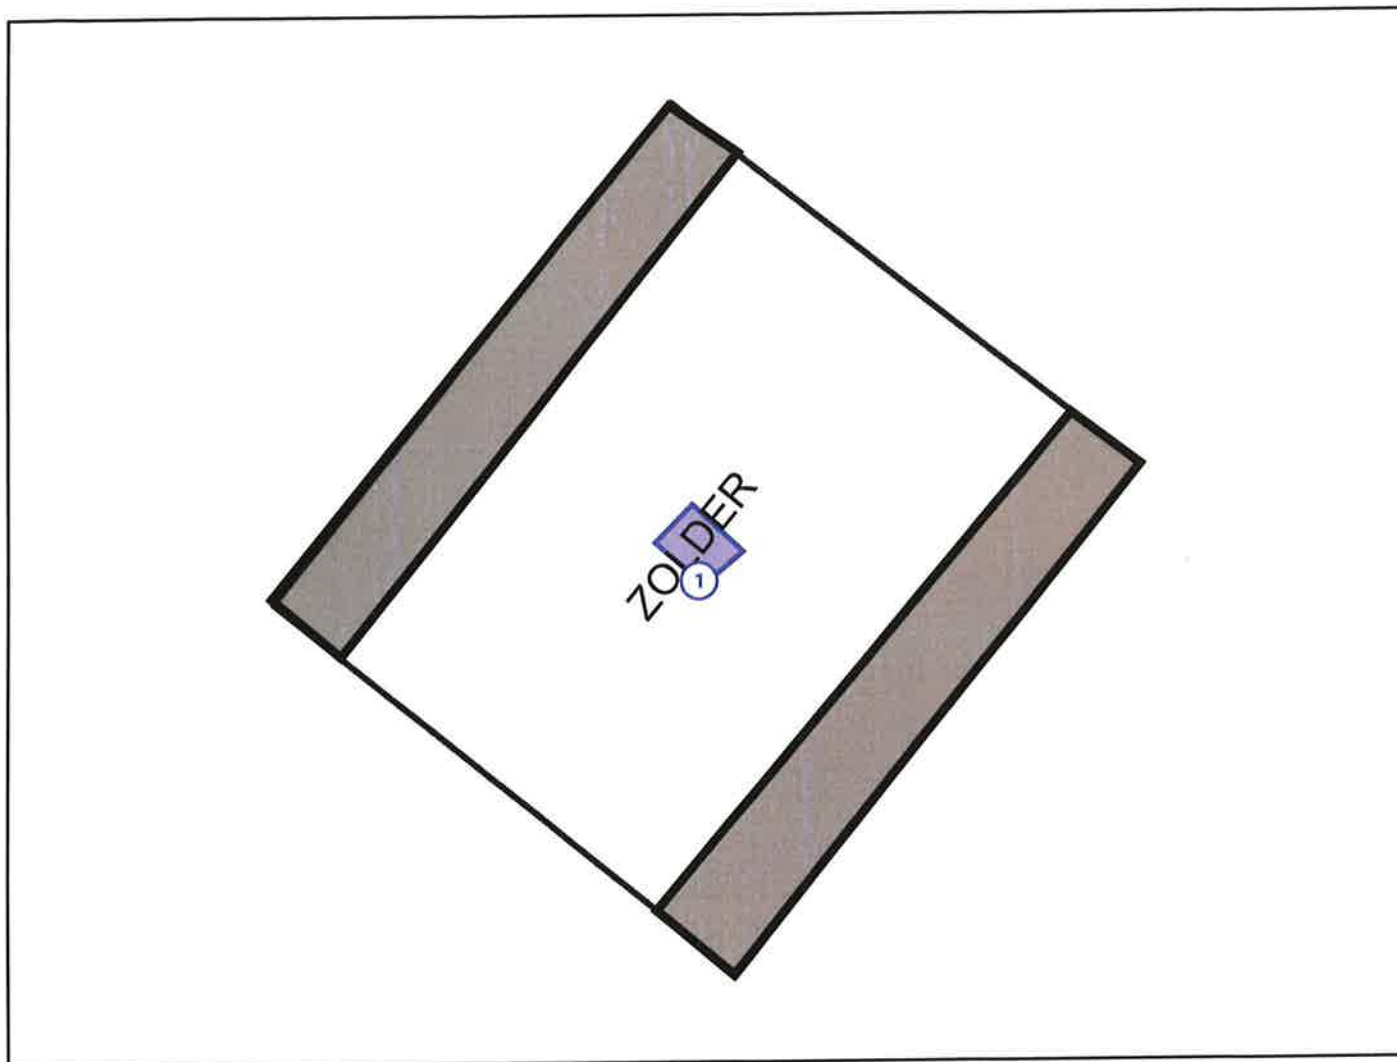
Plan 1.6: Woning - plan zolder

| Beschrijving | Type | Actie |
|---|---|---|
| 1. Rookgaskanalen - schouw | Beperking | - |

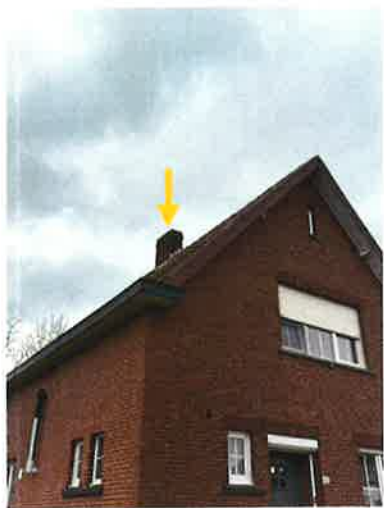
Situeringfoto

Tijdelijke beperking

Reden: Er is geen volledige risicobeoordeling mogelijk

Uitleg van de asbestdeskundige: We kunnen niet vaststellen of er al dan niet asbestverdachte materialen in de schouw aanwezig zijn.

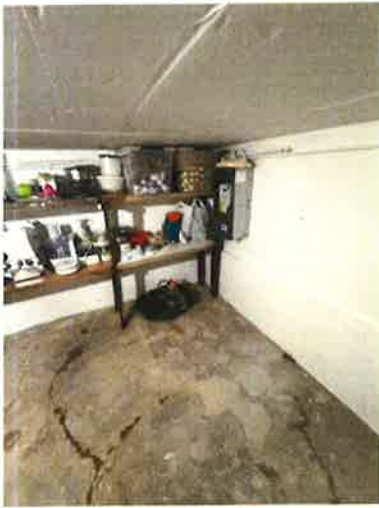
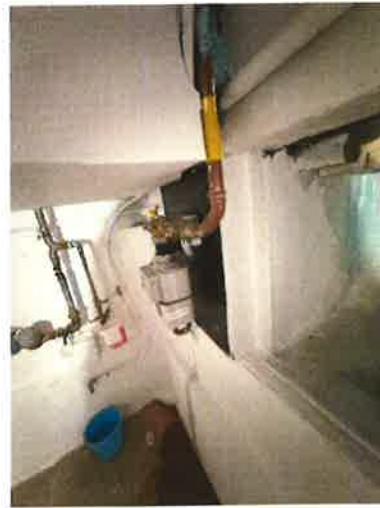
Fiche 2: cementering kelderwanden

Geen asbest

| # | Type | Referentie | Resultaat |
|---|---|---|---|
| 2.1 | Mengmonster | MM3_cementering_kelder | Geen asbest |

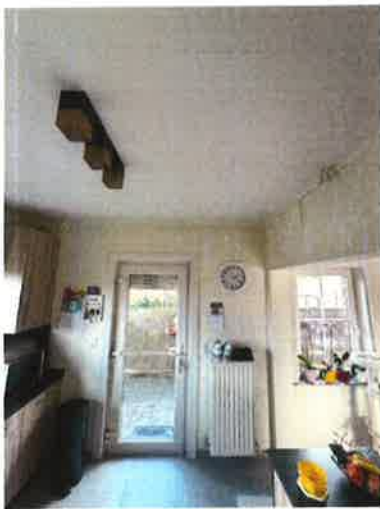
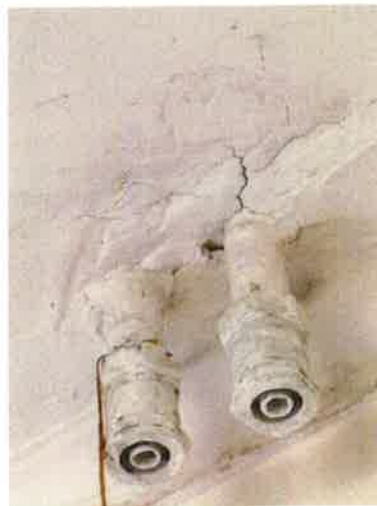
Fiche 3: Pleisterwerk plafond

Geen asbest

| # | Type | Referentie | Resultaat |
|---|---|---|---|
| 3.1 | Mengmonster | MM2_pleisterwerk_plafond | Geen asbest |

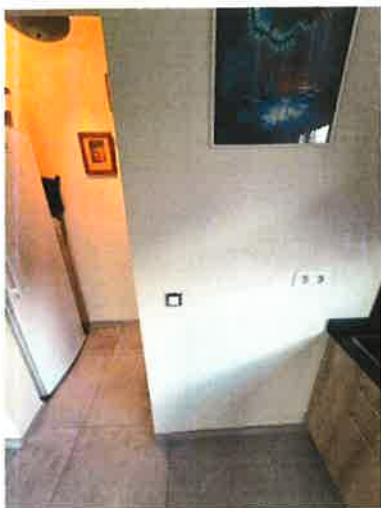
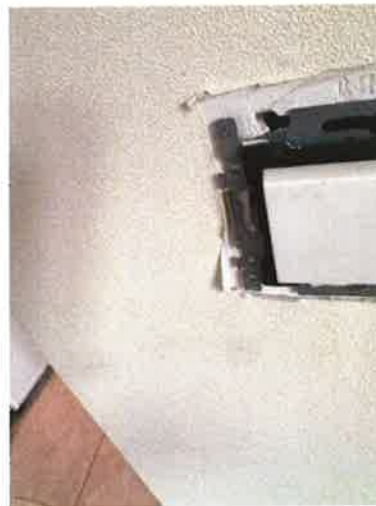
Fiche 4: Pleisterwerk wand

Geen asbest

| # | Type | Referentie | Resultaat |
|---|---|---|---|
| 4.1 | Mengmonster | MM1_pleisterwerk_wand | Geen asbest |

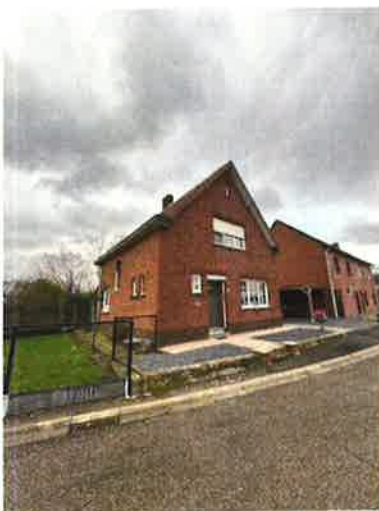
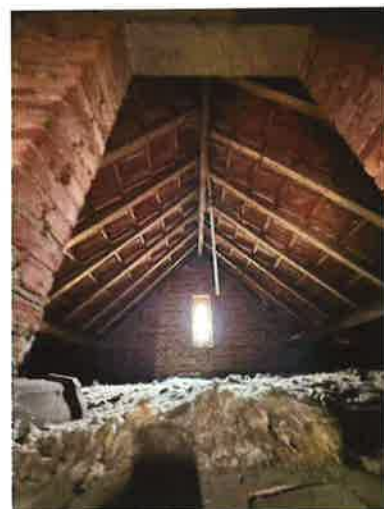
| Beschrijving | Notitie | Terug te vinden op plannen |
|---|--|---|
| Fiche 5: Materialen onder de dakbedekking | Er zijn geen asbestverdachte materialen aanwezig onder de dakbekleding van de woning. | - |

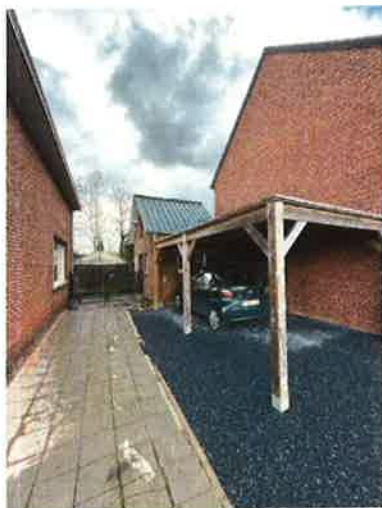
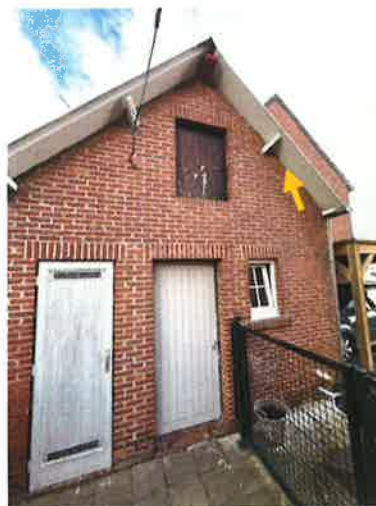
| Beschrijving | Notitie | Terug te vinden op plannen |
|---|--|---|
| Fiche 6: Onderdak bijgebouw | Het dak van de carport en het bijgebouwtje heeft geen asbestverdachte materialen. | - |

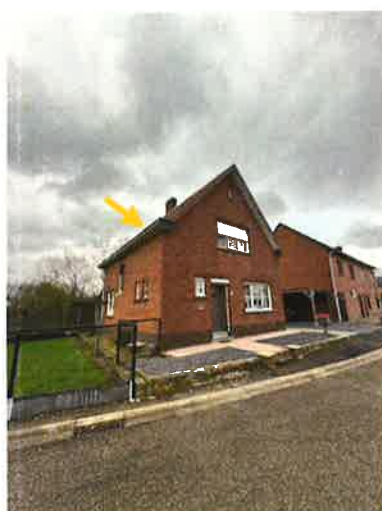
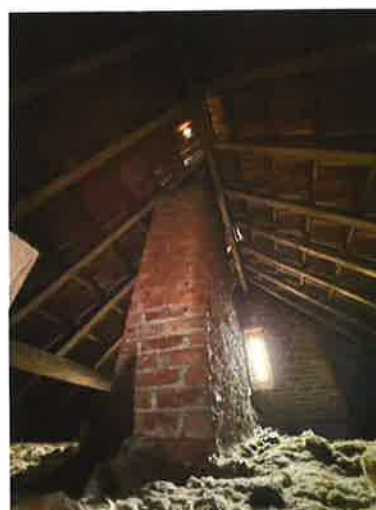
| Beschrijving | Notitie | Terug te vinden op plannen |
|---|--|---|
| Fiche 7: Dakbedekking | Het dak werd nagekeken op asbestverdachte materialen en deze zijn niet aanwezig. Het dak heeft gebakken dakpannen. | - |

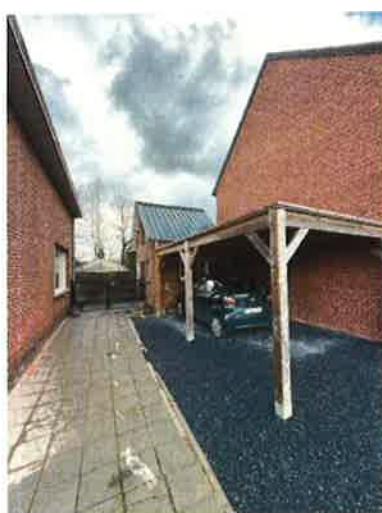
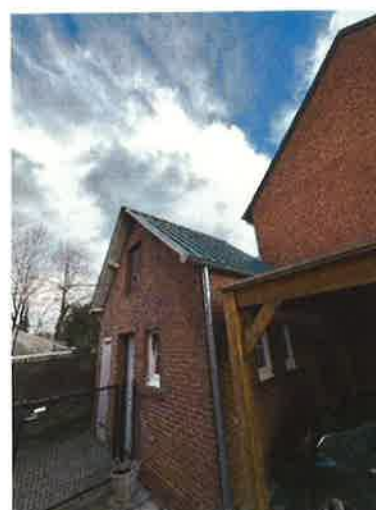
| Beschrijving | Notitie | Terug te vinden op plannen |
|---|--|---|
| Fiche 8: Dakbedekking bijgebouw | Het dak van de carport en het bijgebouwtje heeft geen asbestverdachte materialen. | - |

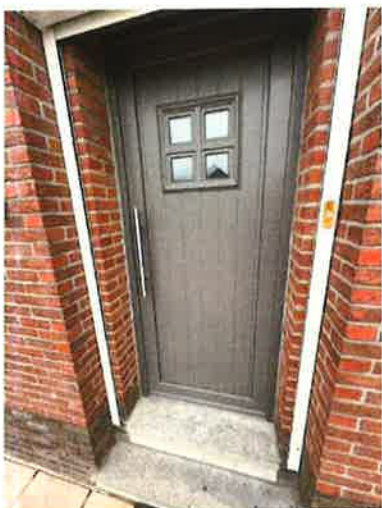
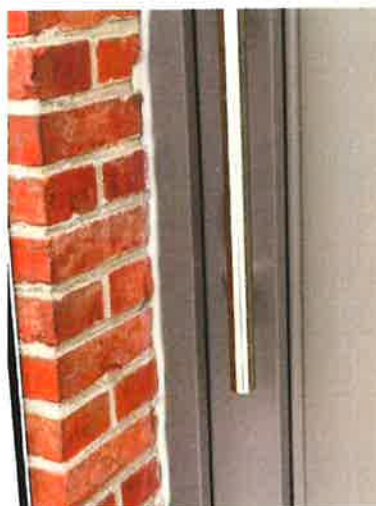
| Beschrijving | Notitie | Terug te vinden op plannen |
|---|--|---|
| Fiche 9: Afdichtingsmateriaal schrijnwerk | Het mastiek en kit van het buitenschrijnwerk werd nagekeken en niet-asbestverdacht bevonden. | - |

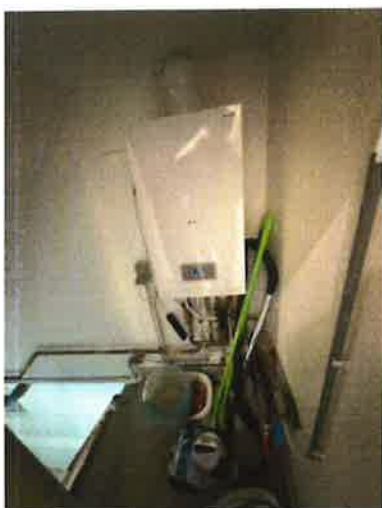
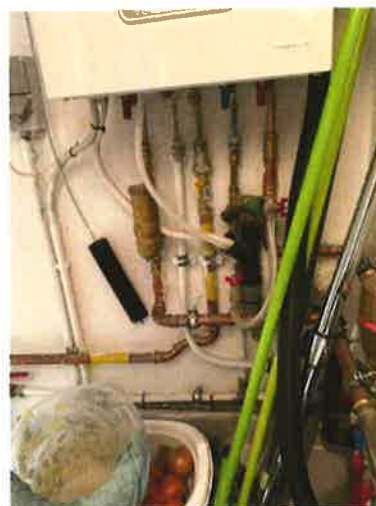
| Beschrijving | Notitie | Terug te vinden op plannen |
|---|--|---|
| Fiche 10: Materialen aan stookketel | De materialen aan de verwarmingsinstallatie werden nagekeken en niet asbestverdacht bevonden. | - |
