Asbestinventarisatetest

Groenstraat 4, 3270 Scherpenheuvel-Zichem

Attestnummer : 20251120-000231.001

Niet-asbestveilig

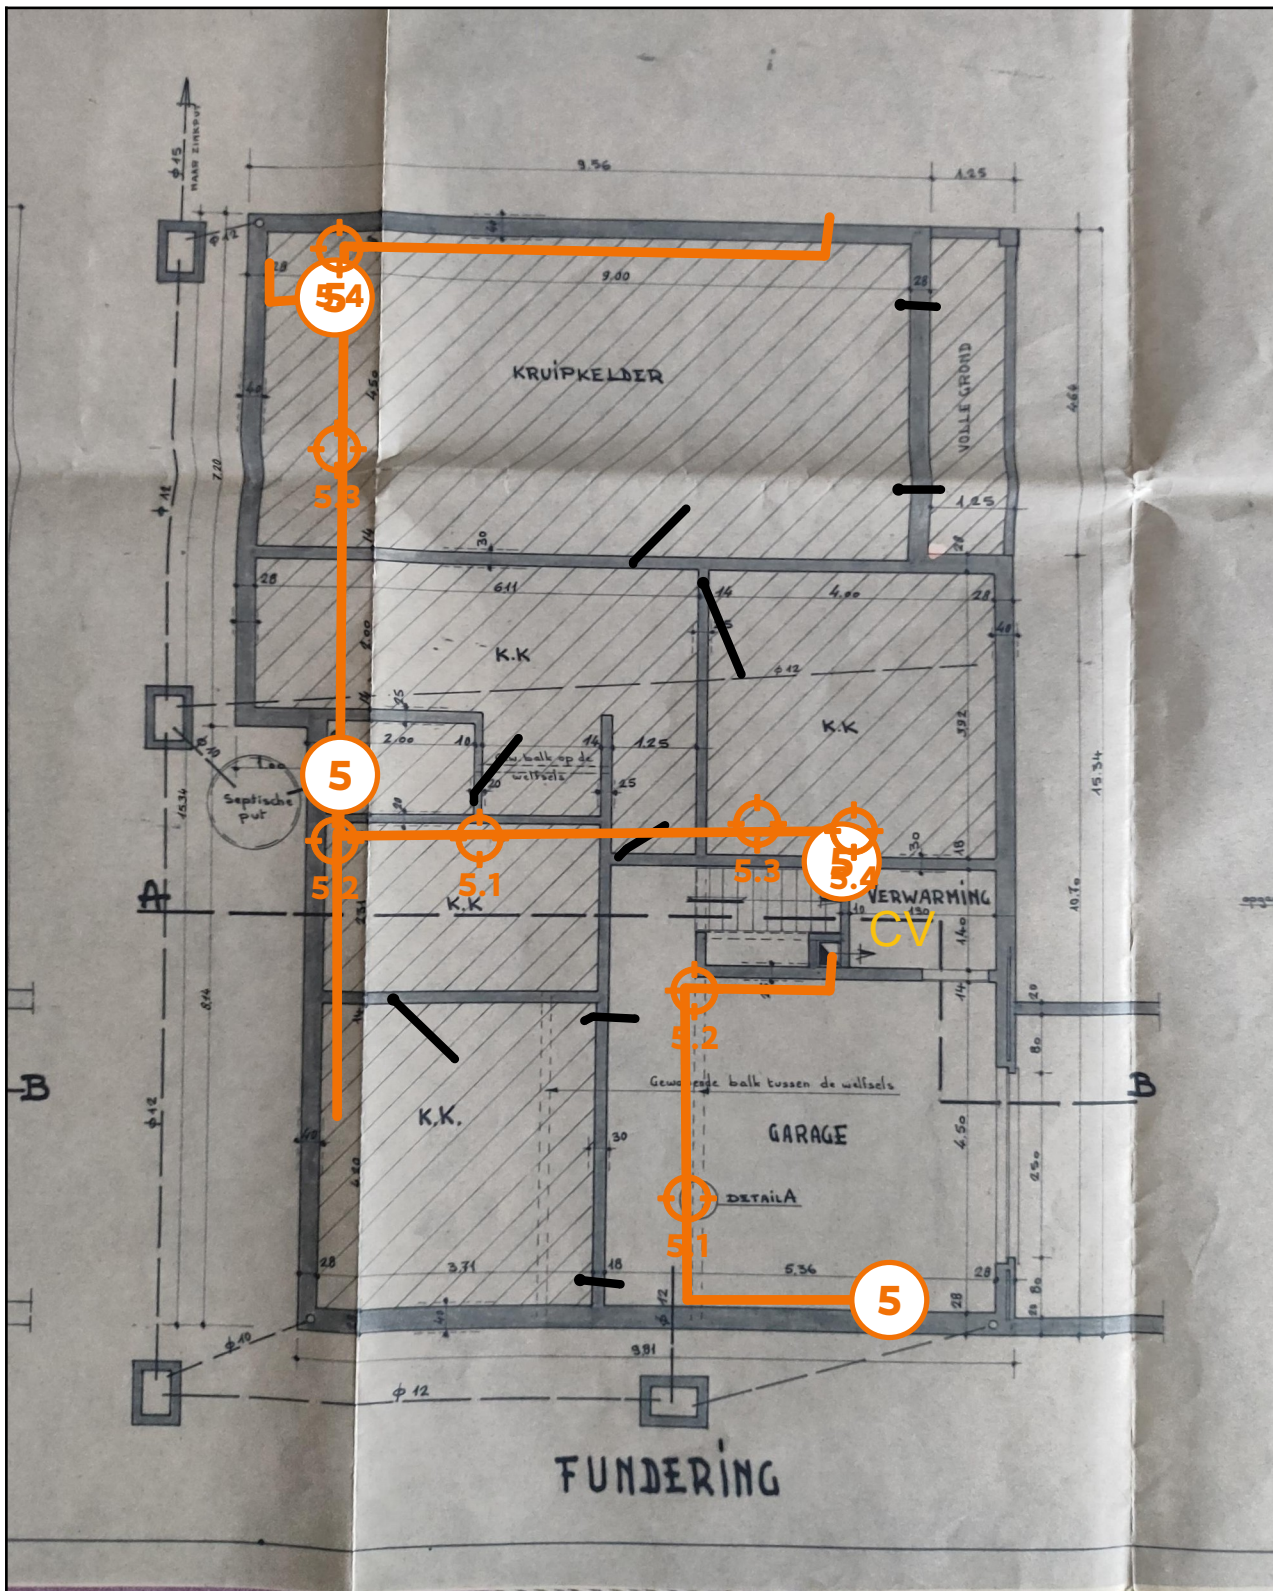
Plan 1.7: Kelder

5. Leidingisolatie in de kelder	Asbestmateriaal	Verwijderen
5.1 Code: 3	Mengmonster	-
5.2 Code: 4	Mengmonster	-
5.3 Code: 6	Mengmonster	-
5.4 Code: 7	Mengmonster	-
7. Chauffageketel in de kelder	Beperking	-

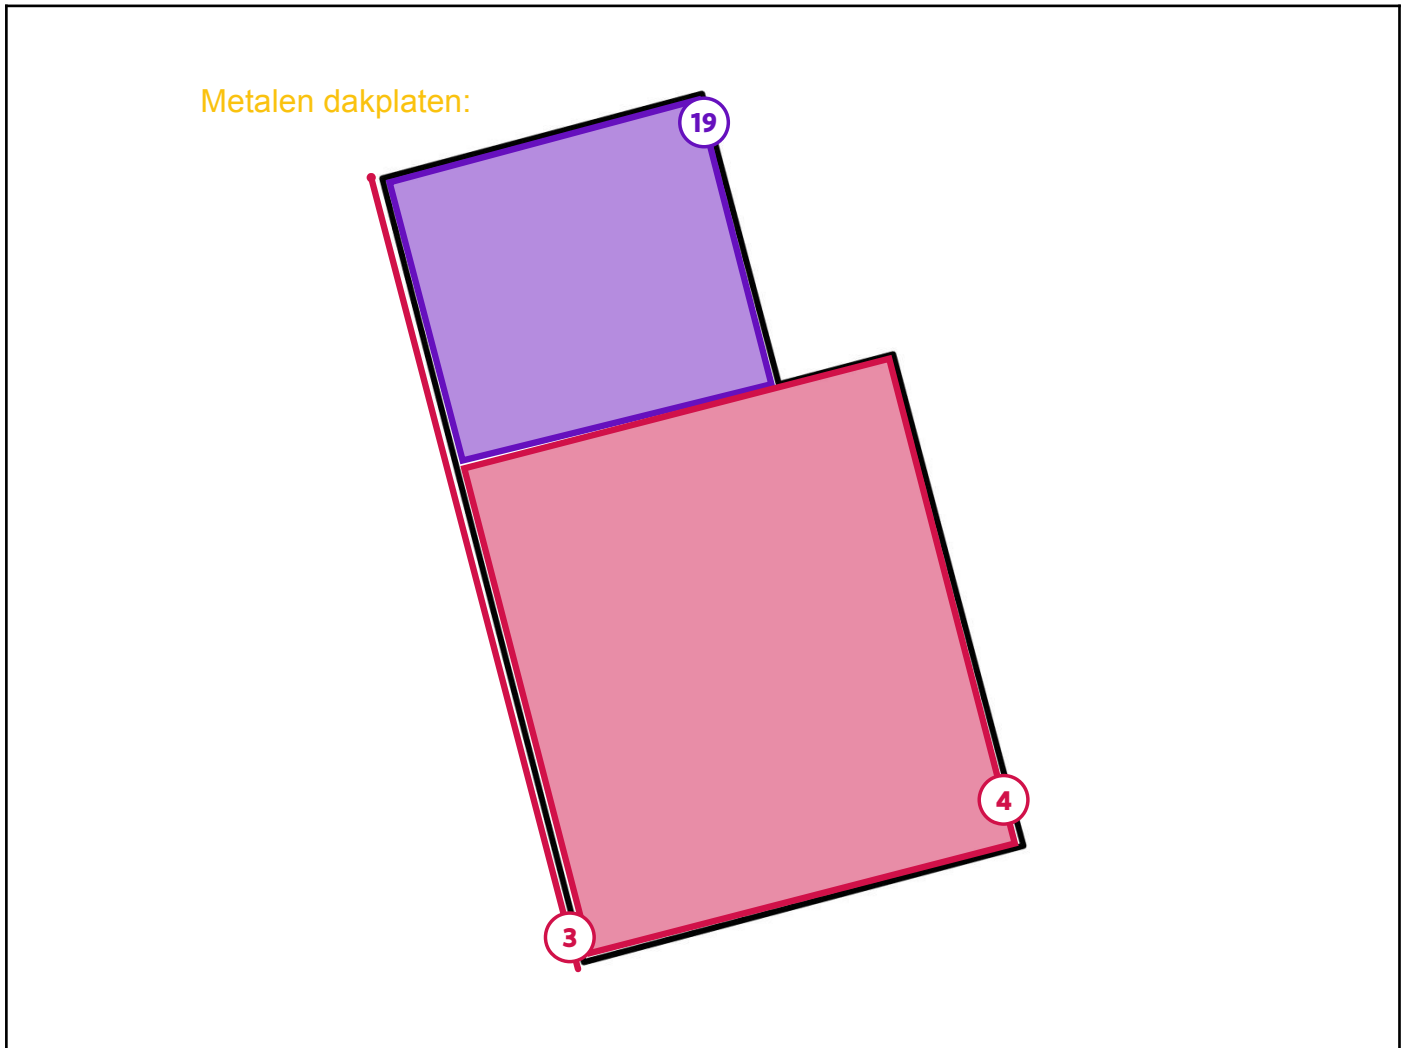
Plan 2.1: Bijgebouw

Beschrijving	Type	Actie
3. Slib/sediment in dakgoten bijgebouw, afdakje en afloop naar oud bad	Asbestmateriaal	Dringend verwijderen
4. Golfplaten op schuine daken	Asbestmateriaal	Dringend verwijderen
19. Metalen dakplaten	Overige ruimte of materiaal	-

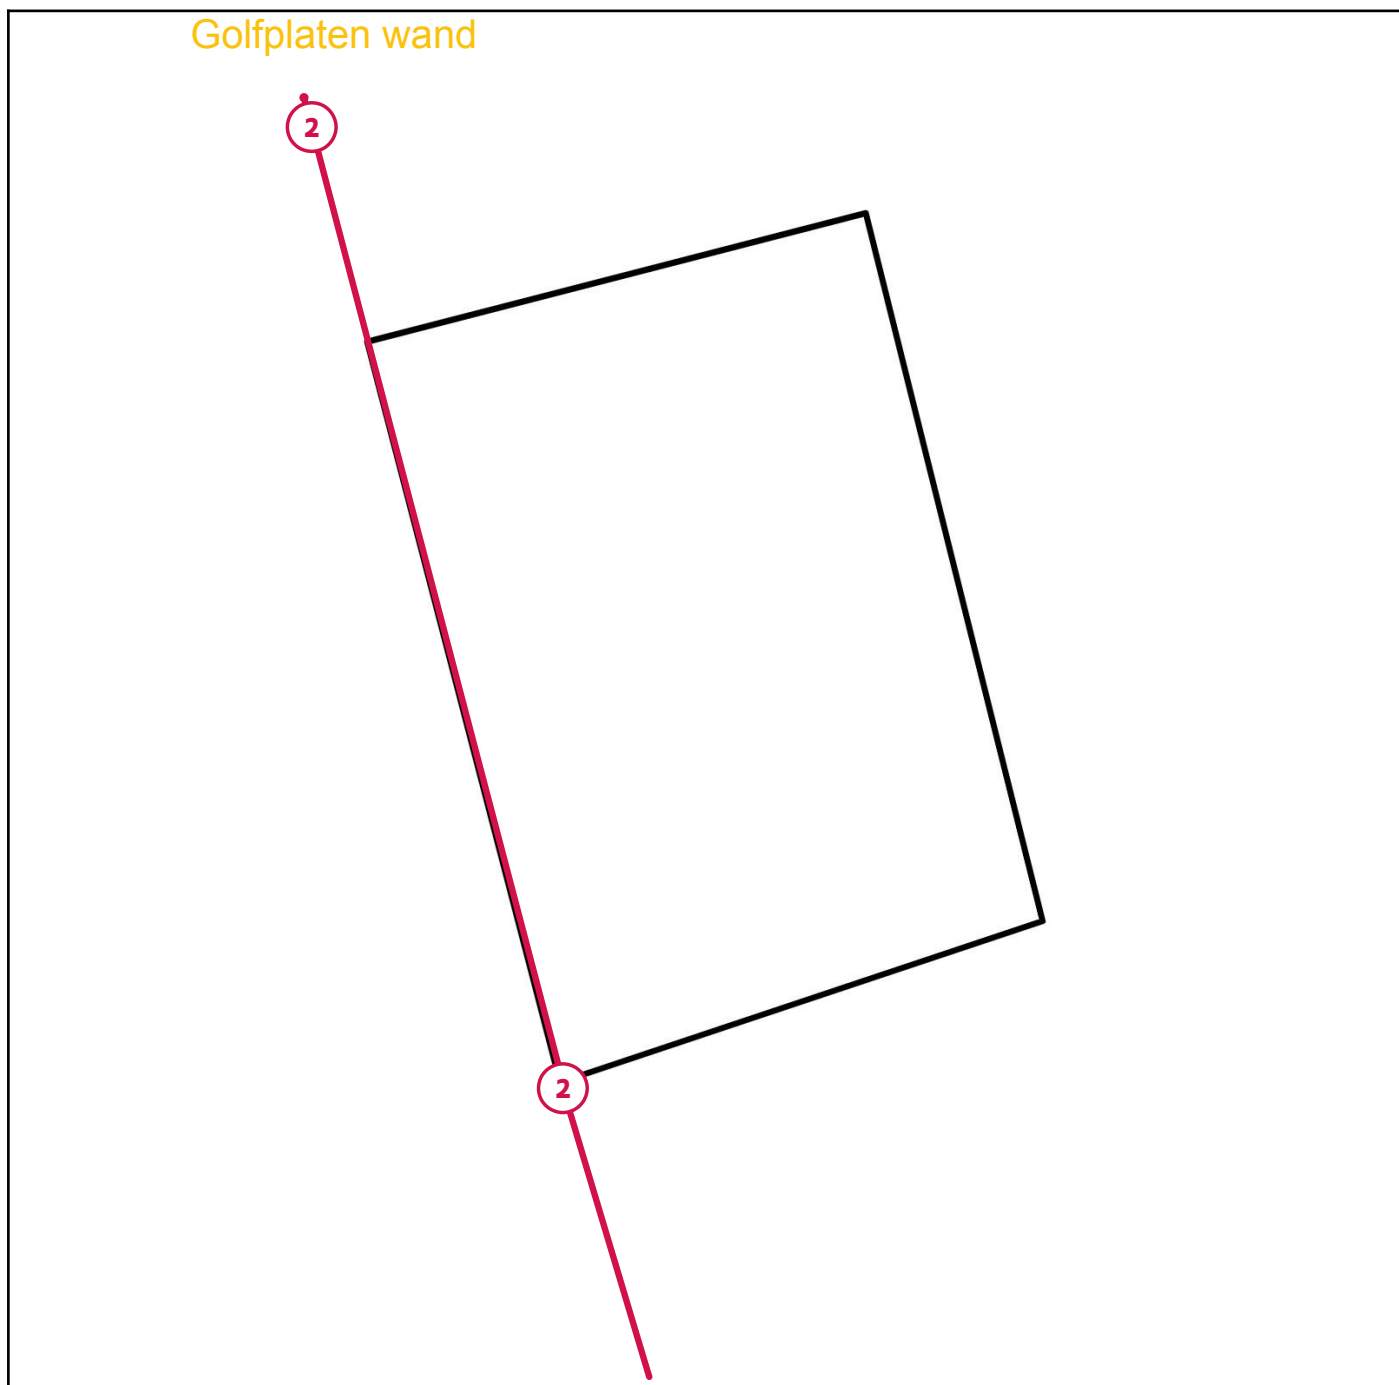
Plan 3.1: Berging

Beschrijving	Type	Actie
2. Golfplaten wanden	Asbestmateriaal	Dringend verwijderen

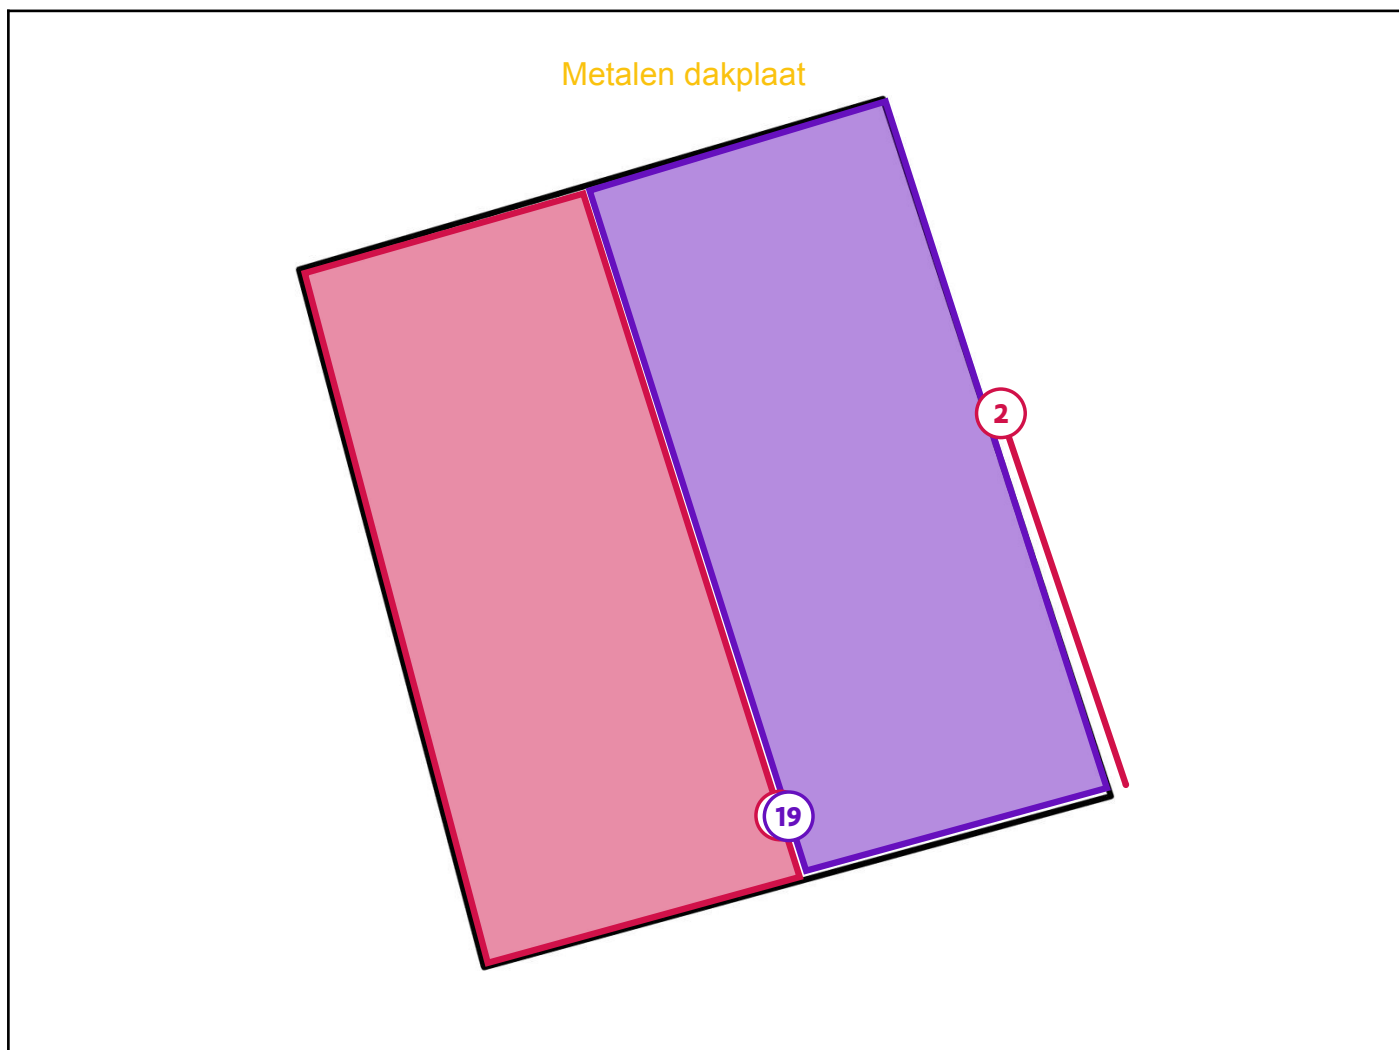
Plan 4.1: Afdakje

Beschrijving	Type	Actie
2. Golfplaten wanden	Asbestmateriaal	Dringend verwijderen
4. Golfplaten op schuine daken	Asbestmateriaal	Dringend verwijderen
19. Metalen dakplaten	Overige ruimte of materiaal	-

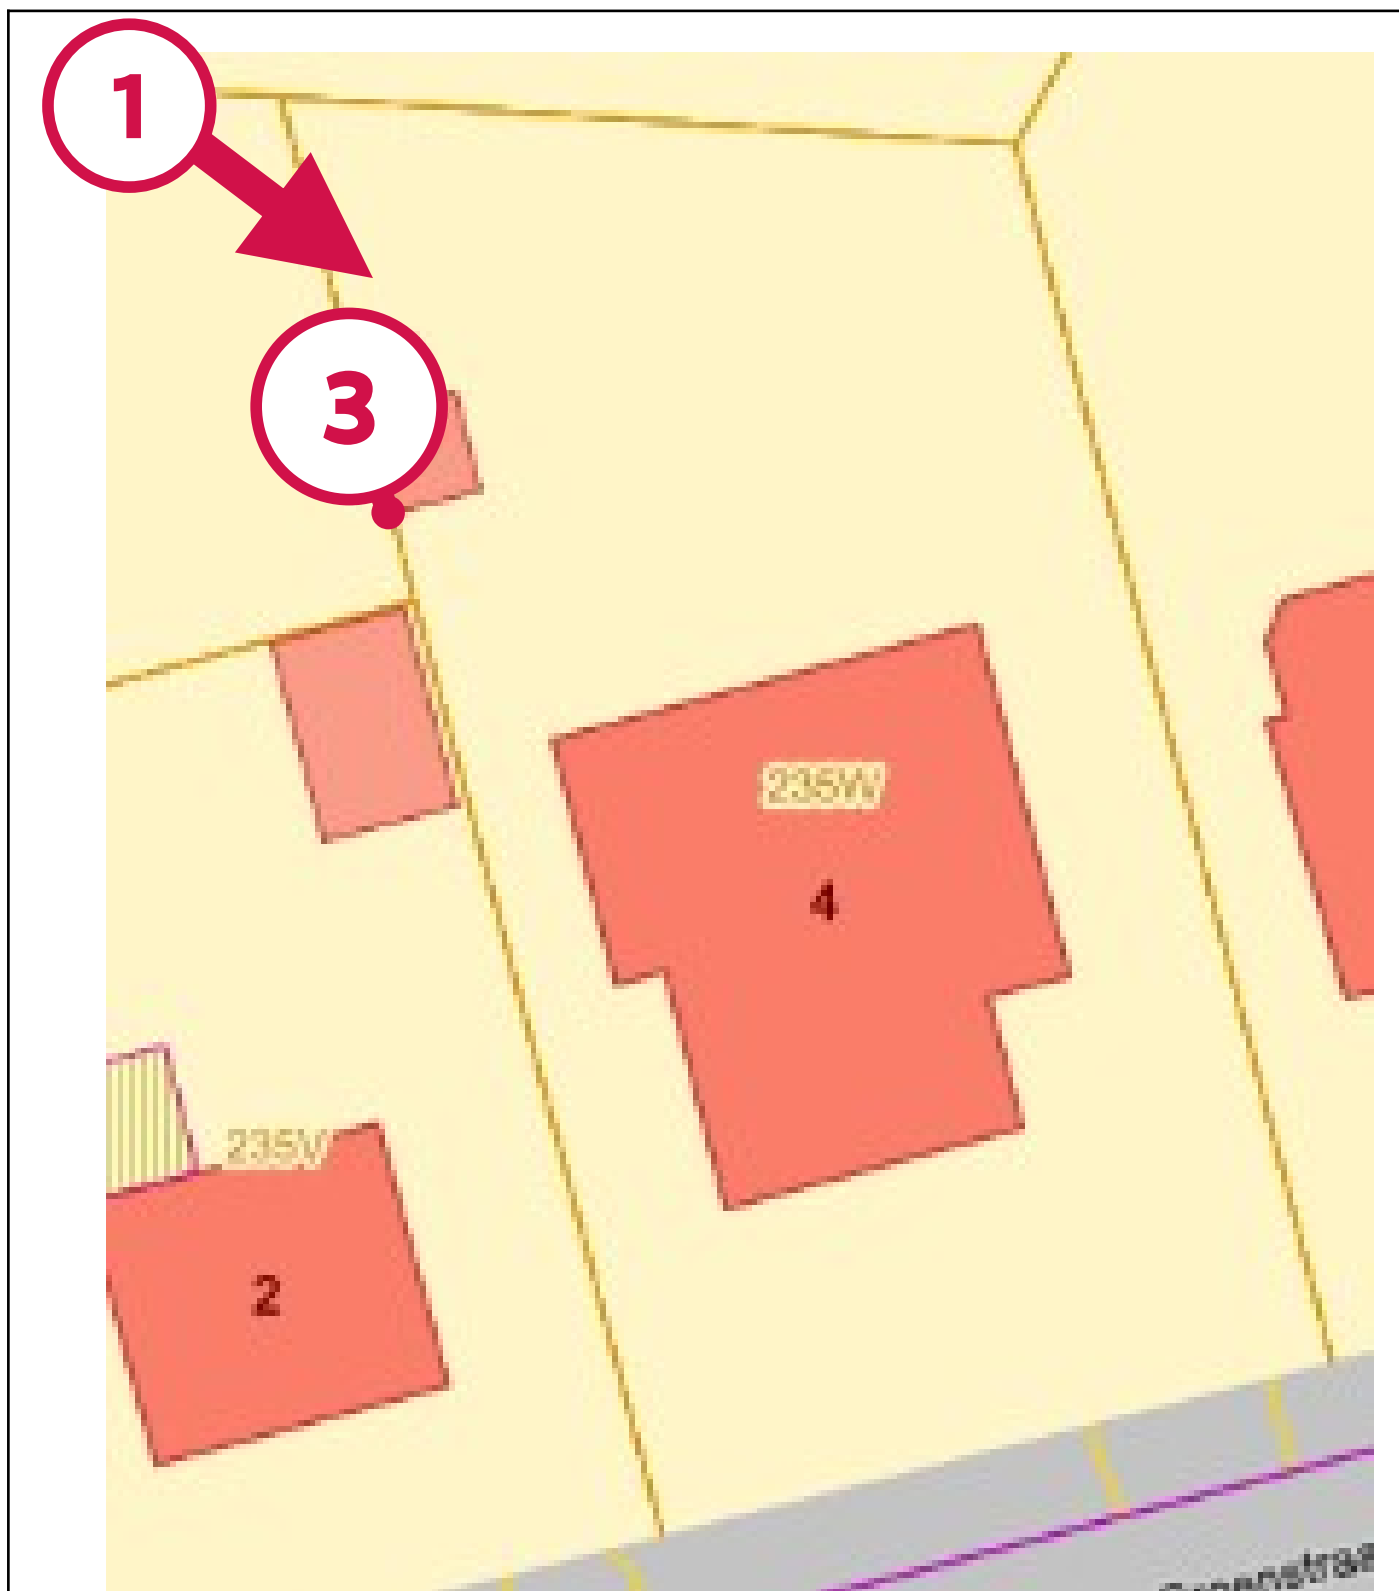
Plan 5.1: Vaststellingen buiten de constructies

1. Asbestcement afval: losse plaat achter bijgebouw	Asbestmateriaal	Dringend verwijderen
3. Slib/sediment in dakgoten bijgebouw, afdakje en afloop naar oud bad	Asbestmateriaal	Dringend verwijderen

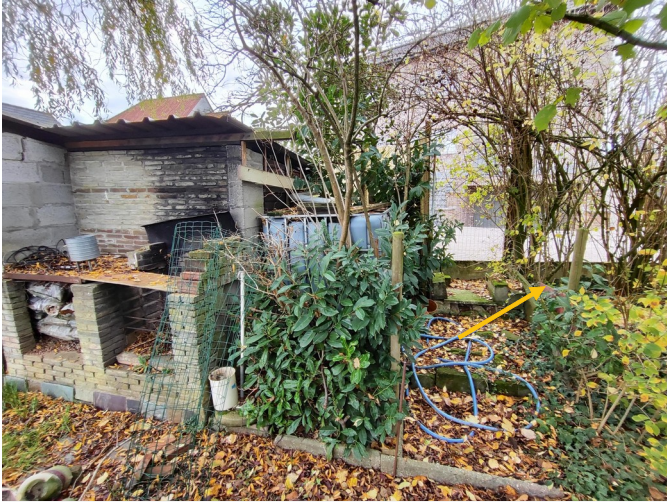
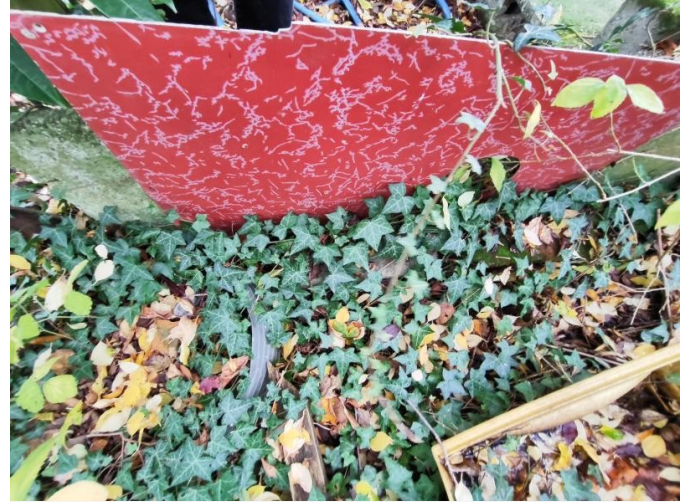
Fiche 1: Asbestcement afval: losse plaat achter bijgebouw

Asbestmateriaal - afvalstof

Het asbestmateriaal valt onder de mijlpaal van 2040.

Dringend verwijderen

- Verwijder het asbestafval.
- Voer bijkomende staalname(s) uit.

- Eenvoudige handelingen: mag via doe-het-zelf of door werknemer(s) met opleidingsattest eenvoudige handelingen
EH via doe-het zelf

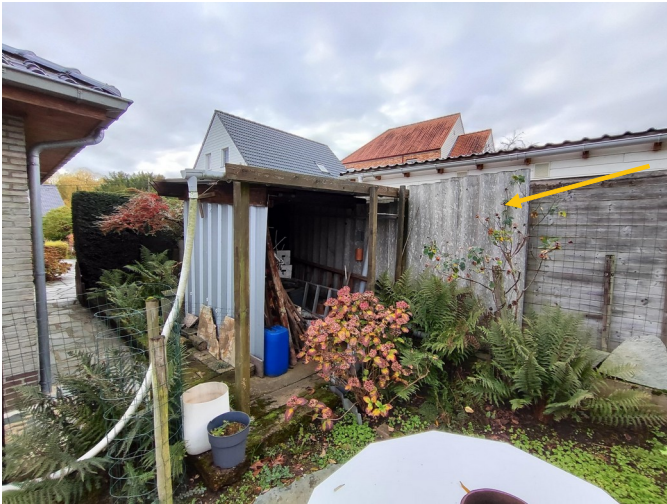
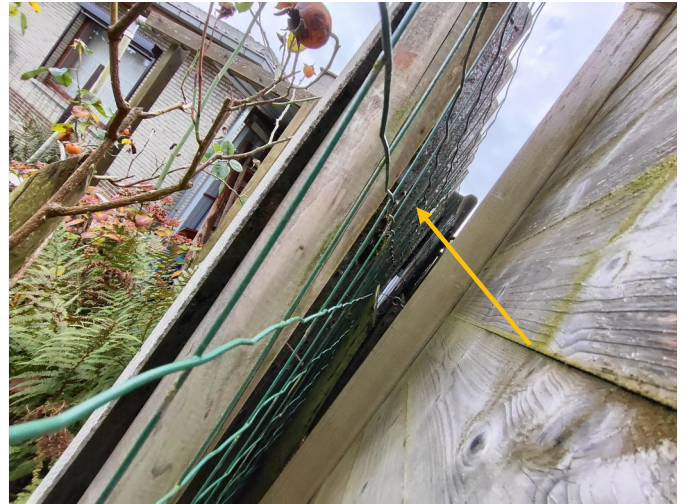
Het asbestmateriaal valt onder de mijlpaal van 2034.

Dringend verwijderen

Eindbeoordeling materiaalrisico	Hoog materiaalrisico en/of hoge kans op vezelvrijgave
Opmerking	mosgroei is matig beschadigd

Gebondenheid	Categorie 1: hechtgebonden in oorsprong
Asbestsoort (vezeltype)	Crocidoliet aanwezig
Asbestconcentratie	Laag (< 50%)
Afschermingsgraad van het gehele materiaal	Geheel of deels (ook) vrij aan de binnenlucht
Toestand van het materiaal	Matig beschadigd, matig verweerd

- Verwijder dit asbestmateriaal zo snel mogelijk. Volg de toestand goed op.
- Hemelwater dat afspoelt van asbestcement daken of gevels kan asbestdeeltjes bevatten. Gebruik het enkel voor gesloten circuits (bv. spoelen toiletten). Reinig na het vervangen van het dak of de gevel de dakgoten en regenwaterput of -ton om asbesthoudend sediment of slib te verwijderen
- Voer bijkomende staalname(s) uit.

Indien mogelijk de ondervloer afdekken , golfplaten voorzichtig verwijderen, extra fixeren, niet breken , niet gooien, onmiddellijk verpakken of voorzichtig in container met asbest bag plaatsen. Voldoende benevelen/bevochtigen tijdens de duur van de werken. Indien golfplaten in slechte staat zijn en kans bestaat

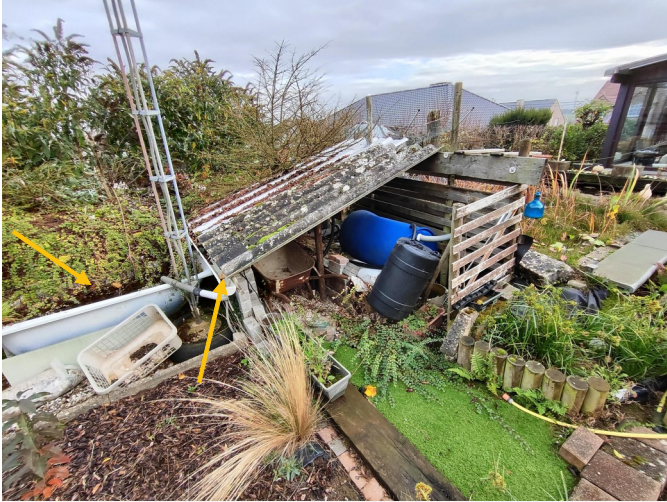
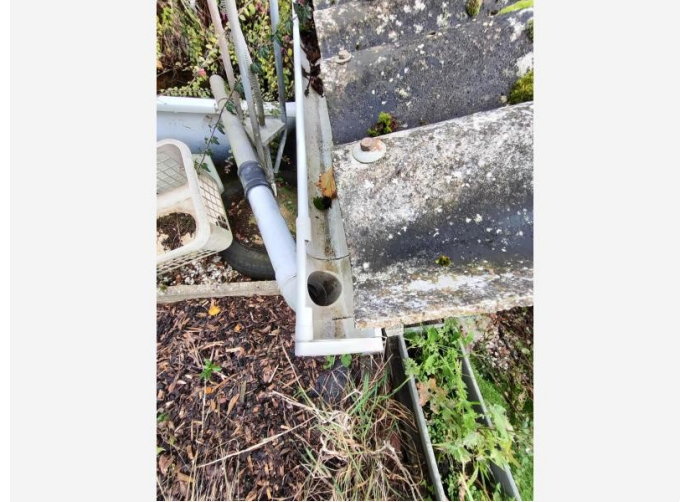
Fiche 3: Slib/sediment in dakgoten bijgebouw, afdakje en afloop naar oud bad

Asbestmateriaal - afvalstof

Het asbestmateriaal valt onder de mijlpaal van 2040.

Dringend verwijderen

- Verwijder het asbestafval.
- Voer bijkomende staalname(s) uit.

- Eenvoudige handelingen: mag via doe-het-zelf of door werknemer(s) met opleidingsattest eenvoudige handelingen
Reinig de dakgoten om asbesthoudend sediment of slib te verwijderen.

Voor verwijdering het slib extra bevochtigen of fixeren om stof te voorkomen , niet breken om stof te beperken .

Reinig de dakgoot en het gebruikt materiaal met overvloedig water.

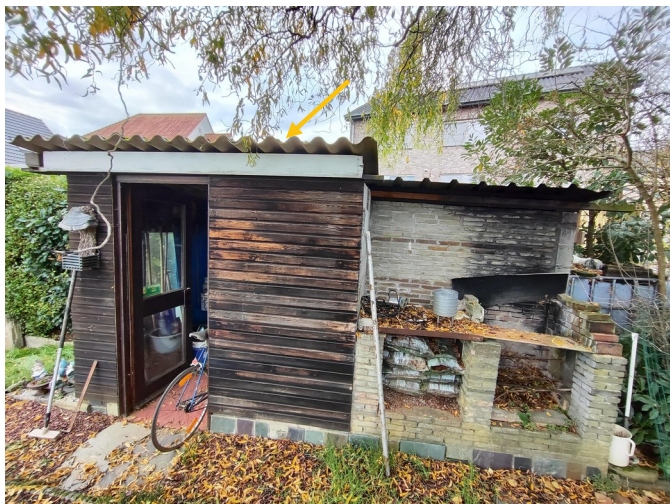
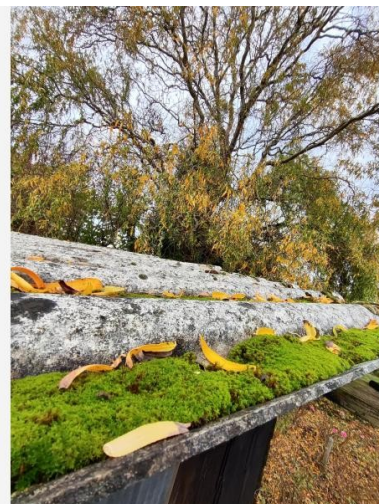
Beschrijving	Golfplaten op schuine daken
Omgeving	Grenst aan binnen- en buitenlucht
Primaire drager	Schuin dak
Asbestmateriaal	Dak- en gevelbekleding - Golfplaat
Bindmiddel van asbestmateriaal	Cement
Gebondenheid op basis van bindmiddel	Hecht
Hoeveelheid (oppervlakte - aantal)	<ul style="list-style-type: none">• 9,50 m² - 1 stuk
Totale oppervlakte	9,50 m ²
Eenvoudig bereikbaar	Ja
Bevestigingswijze	<ul style="list-style-type: none">• Geschroefd
Identificatiemethode	De asbestdeskundige beoordeelt het materiaal als asbesthoudend, en dit zonder monsternamen.
Destructieve handeling voor identificatie	Nee
Opmerking	<p>De golfplaten zijn visueel en volgens expertise als asbestverdacht beschouwd.</p> <p>De vermelde oppervlaktes, diktes en volumes betreffen een beredeneerde schatting. Er worden geen rechten verleend aan deze oppervlaktes/diktes/volumes.</p>

Indien mogelijk de ondervloer afdekken , golfplaten voorzichtig verwijderen, extra fixeren, niet breken , niet gooien, onmiddellijk verpakken of voorzichtig in container met asbest bag plaatsen. Voldoende benevelen/bevochtigen tijdens de duur van de werken. Indien golfplaten in slechte staat zijn en kans bestaat

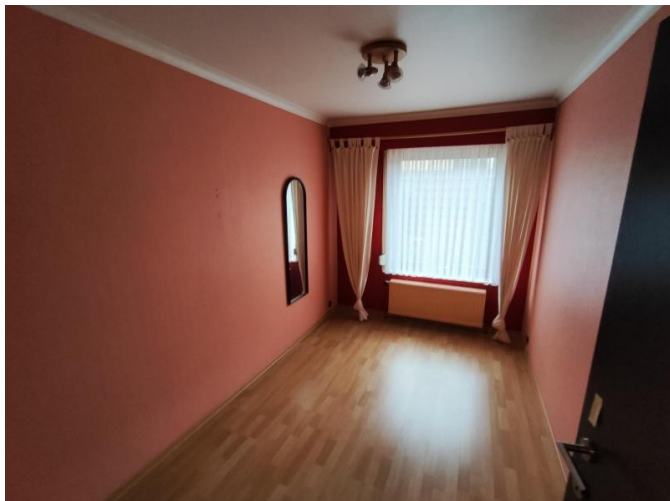
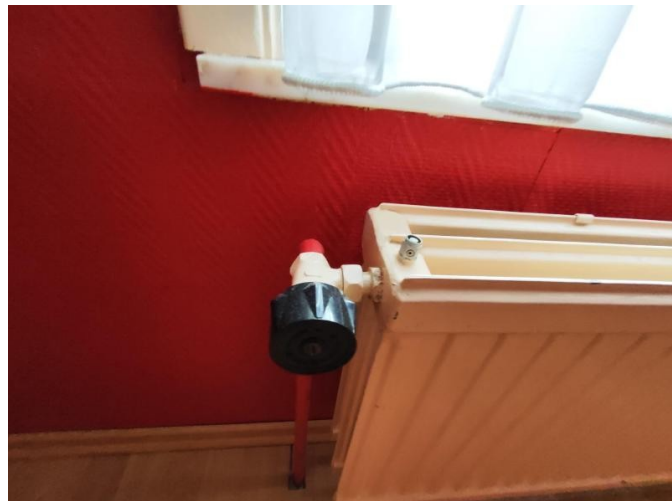
Fiche 6: Bakeliet toep.(schakelaars-stopcontacten-verdeeldozen-radiatorknoppen)

Asbestmateriaal

Beschrijving	Bakeliet toep.(schakelaars-stopcontacten-verdeeldozen-radiatorknoppen)
Omgeving	Binnen
Primaire drager	Communicatie en elektrische infrastructuur en uitrusting
Asbestmateriaal	Plaat, paneel, tablet - Type Bakeliet
Bindmiddel van asbestmateriaal	Kunststof of -hars
Gebondenheid op basis van bindmiddel	Hecht
Hoeveelheid (oppervlakte - dikte - aantal)	<ul style="list-style-type: none"> • 1,00 m² - 5,00 cm - 1 stuk
Totaal volume	0,05 m ³
Eenvoudig bereikbaar	Ja
Bevestigingswijze	<ul style="list-style-type: none"> • Geschroefd
Identificatiemethode	De asbestdeskundige beoordeelt het materiaal als asbesthoudend, en dit zonder monstername.
Destructieve handeling voor identificatie	Nee
Opmerking	<p>aantal stuks 10, de toepassingen zijn aanwezig op verschillende plaatsen in de woning</p> <p>Het is moeilijk te bepalen of de bakeliettoepassingen in de woning ook effectief asbesthoudend zijn (het kan ook gaan om de asbestvrije variant).</p> <p>Er werd geen monster genomen oww beschadiging aan een elektrisch gerelateerde toepassing, extra controle bij verwijdering van het verdacht materiaal.</p>

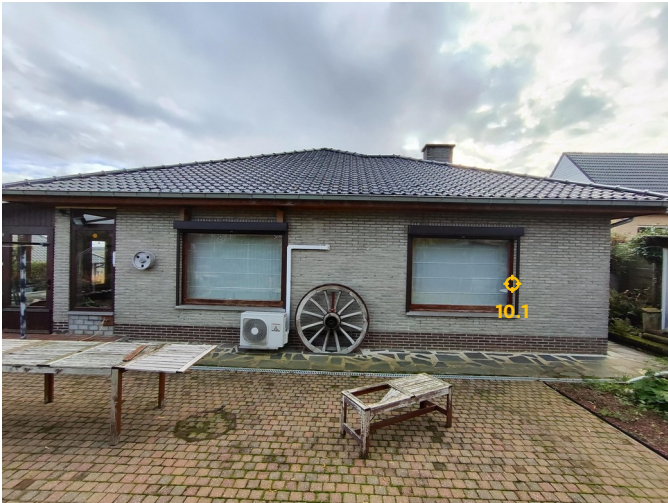
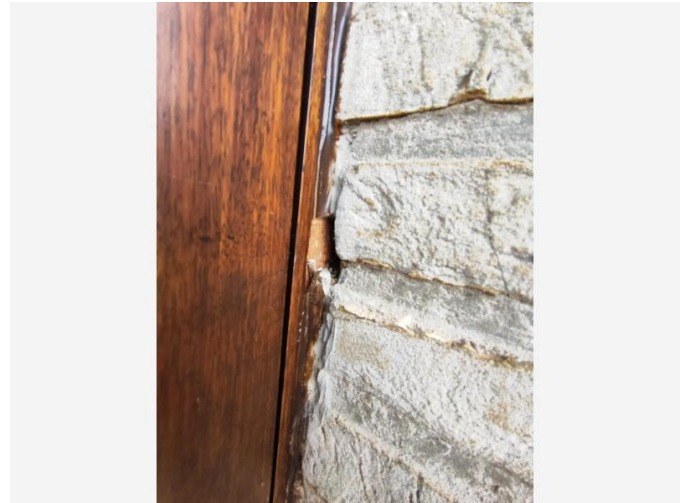
Beschrijving	Mastiek rond ramen - tussen gevel en kader
Omgeving	Buiten
Primaire drager	Wandopening verticaal (raam, deur, ...)
Bindmiddel van materiaal	Kitten, mastiek, pasta
Gebondenheid op basis van bindmiddel	Hecht
Hoeveelheid (gewicht - aantal)	• 1,00 kg - 1 stuk
Totaal gewicht	1,00 kg
Identificatiemethode	Een monstername door de asbestdeskundige met laboanalyse door een asbestlabo.
Destructieve handeling voor identificatie	Nee
Opmerking	<p>Aan enkel 3 ramen achteraan links is er oudere grijze mastiek zichtbaar, deze werd bemonsterd. Rond de andere ramen is er flexibele mastiek zichtbaar, mogelijks zit de oude mastiek hier nog achter, verder te controleren bij renovatiewerken.</p> <p>In het inspectieprotocol is een monstername van mastiek verplicht om dit te identificeren als niet-asbesthoudend.</p> <p>Mastiek aanwezig tussen muur/raam , Betreft +/- 12 lm</p> <p>Het gewicht en lm is een beredeneerde schatting. Er worden geen rechten verleend aan deze oppervlaktes. De dikte is een schatting die voorkomt uit de monsterplaatsen en is daarom niet altijd representatief.</p>

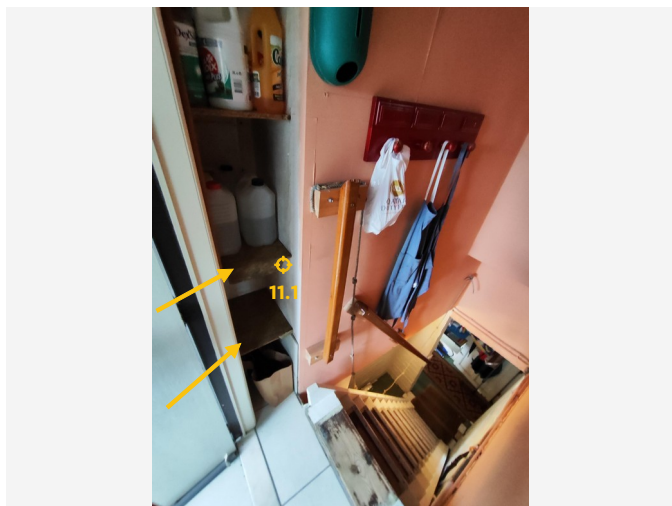
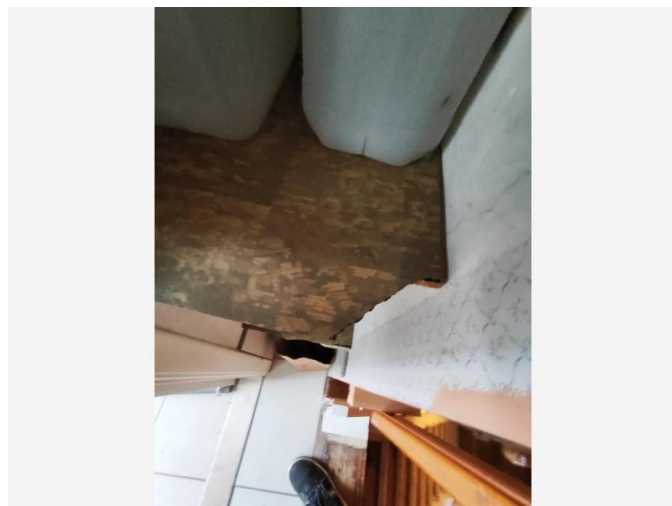
Beschrijving	Vinyl op schappen aan keldertrap
Omgeving	Binnen
Primaire drager	Vloer
Bindmiddel van materiaal	Karton - papier - viltachtig
Gebondenheid op basis van bindmiddel	Niet-hechtgebonden
Hoeveelheid (oppervlakte - aantal)	• 0,70 m ² - 1 stuk
Totale oppervlakte	0,70 m ²
Identificatiemethode	Een monstername door de asbestdeskundige met laboanalyse door een asbestlabo.
Destructieve handeling voor identificatie	Nee
Opmerking	De vermelde oppervlaktes, diktes en volumes betreffen een beredeneerde schatting. Er worden geen rechten verleend aan deze oppervlaktes/diktes/volumes.

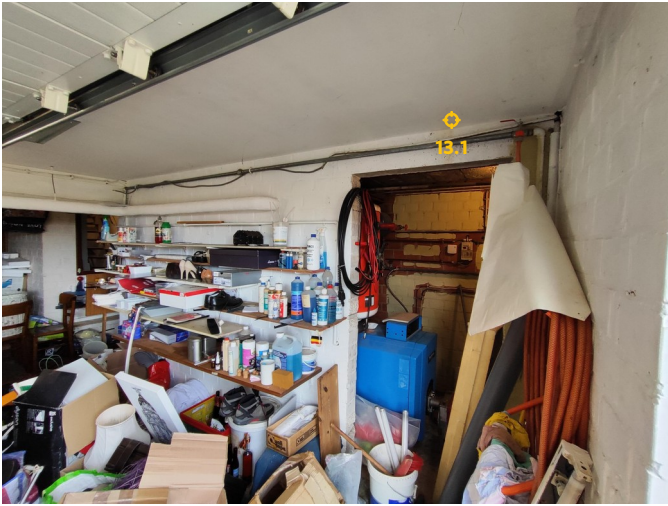
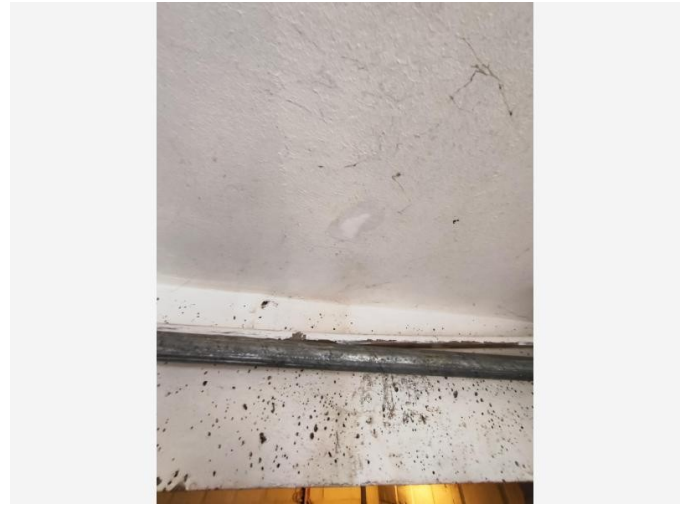
Fiche 13: Pleisterwerk plafond

Geen asbest

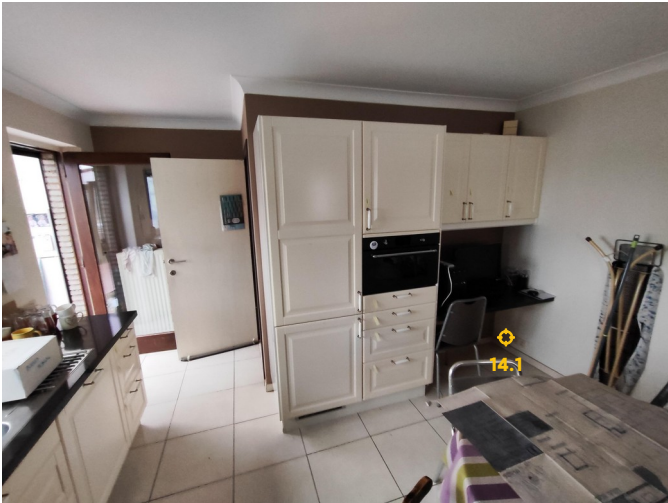
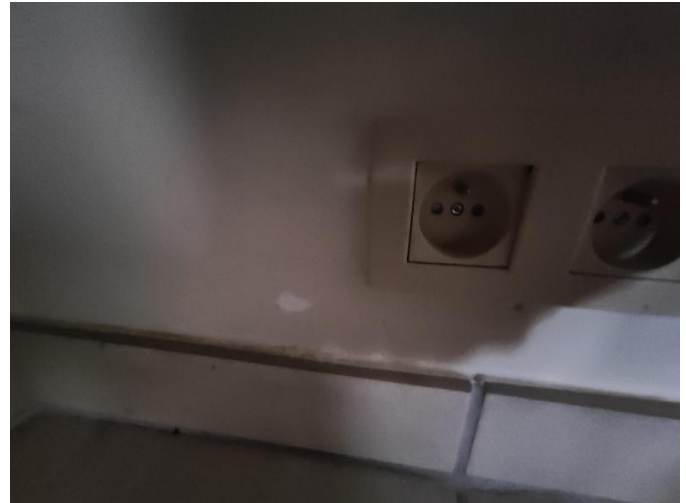
Fiche 14: Pleisterwerk muur

Geen asbest

Beschrijving	Pleisterwerk muur
Omgeving	Binnen
Primaire drager	Binnenwand
Bindmiddel van materiaal	Gips - kalk
Gebondenheid op basis van bindmiddel	Niet-hechtgebonden
Hoeveelheid (oppervlakte - dikte - aantal)	• 200,00 m ² - 1,00 cm - 1 stuk
Totaal volume	2,00 m ³
Identificatiemethode	Een monstername door de asbestdeskundige met laboanalyse door een asbestlabo.
Destructieve handeling voor identificatie	Nee
Opmerking	<p>Verplichte plaatsen staalnames pleisterwerk vastgelegd volgens het Inspectieprotocol opgesteld door OVAM :</p> <ol style="list-style-type: none"> 1. Natte ruimte : keuken 2. Traphal : aan keldertrap 3. Stookruimte: niet mogelijk, geen muurpleister zichtbaar in de kelder 4. Individuele ruimte : slaapkamer <p>De vermelde oppervlaktes en volumes betreffen een beredeneerde schatting. Er worden geen rechten verleend aan deze oppervlaktes/volumes. De dikte is een schatting die voorkomt uit de monsterplaatsen en is daarom niet altijd representatief.</p>

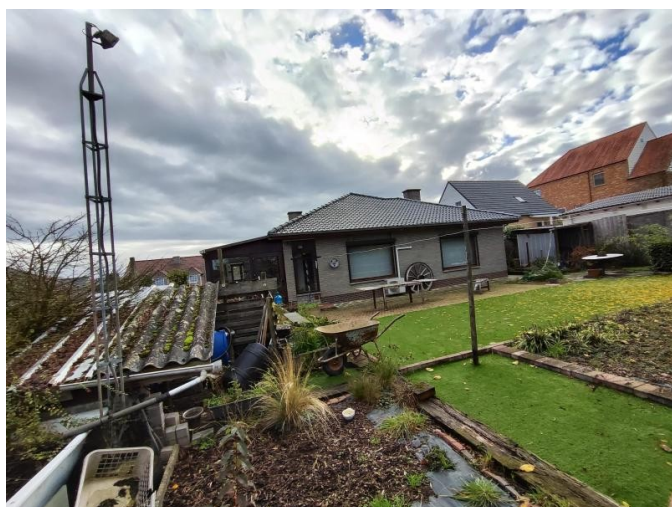
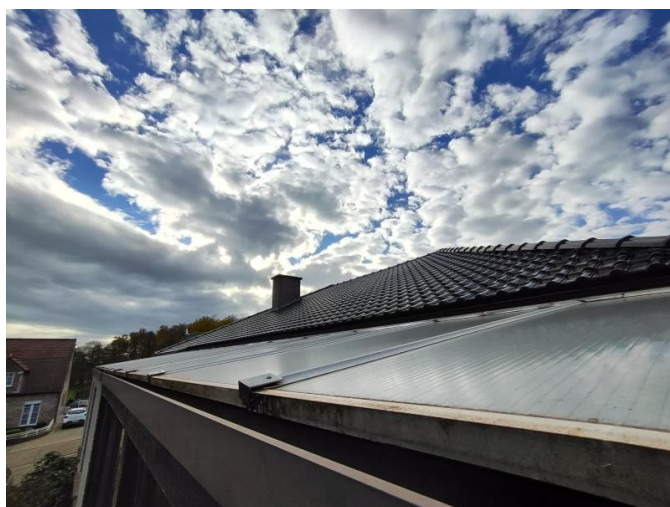
Beschrijving	Notitie	Terug te vinden op plannen
Fiche 16: Dakbedekking veranda's	Op de veranda's liggen er kunststof dakplaten: niet-asbestverdacht.	-
Fiche 17: Dakpannen op het hoofddak	Op het hoofddak liggen er dakpannen: niet-asbestverdacht.	-
Fiche 18: Onderdak hoofddak woning	Het onderdak van het hoofddak van de woning kon gecontroleerd worden door langs de buitenkant op enkele plaatsen een paar dakpannen op te heffen, zwarte doek zichtbaar. Op de zolder die niet in gebruik is, zijn er isolatieplaten zichtbaar. Volgens de eigenaar en de makelaar werd het hele dak vervangen, bewijsfactuur was echter niet beschikbaar op moment van inspectie. Mogelijks zijn er nog asbestverdachte onderlagen aanwezig, verder te controleren bij renovatiewerken.	Plan 1.9: Woning plan
Fiche 19: Metalen dakplaten	Op het bijgebouw en het kleine afdakje liggen metalen dakplaten: niet-asbestverdacht.	Plan 2.1: Bijgebouw Plan 4.1: Afdakje
