# Asbestinventarisatetest

Mannenbergh 148, 3270 Scherpenheuvel-Zichem

Attestnummer : 20240331-000001.001

Uitgegeven op : 31.03.2024

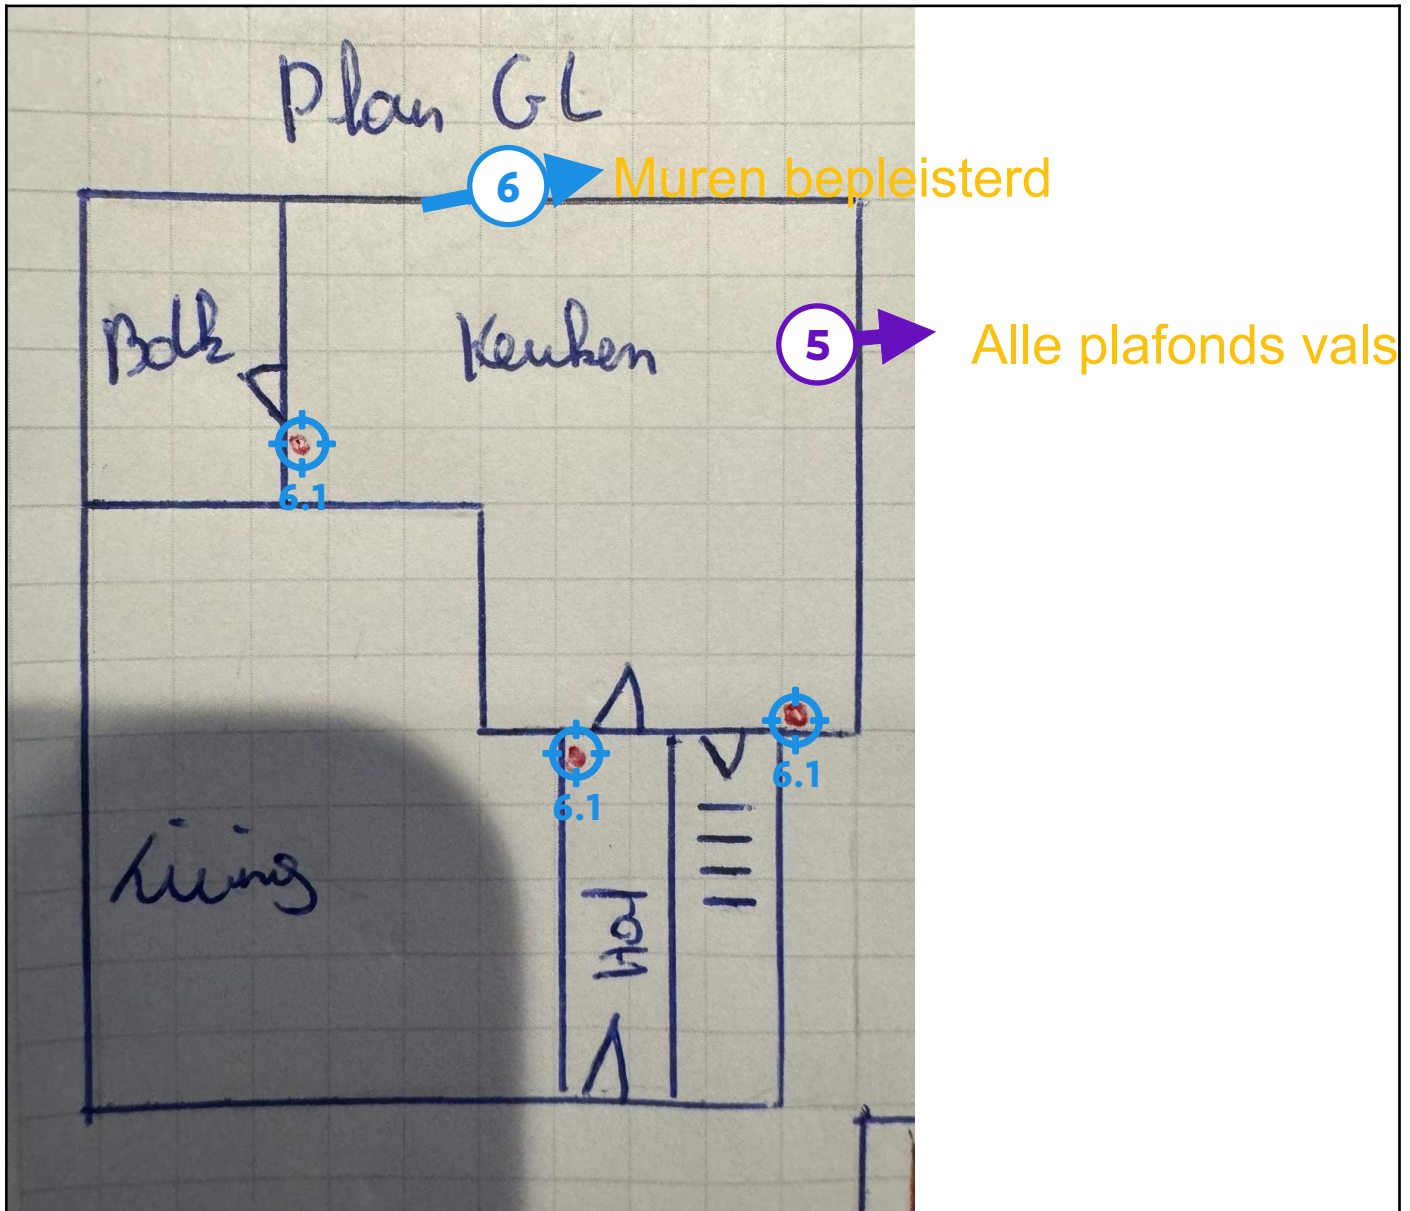
## Plan 1.1: Plan Gelijvoers

Beschrijving	Type	Actie
5. Valse Plafonds	Advies	-
6. Pleister muren	Geen asbest	-
6.1 Code: 1	Mengmonster	-

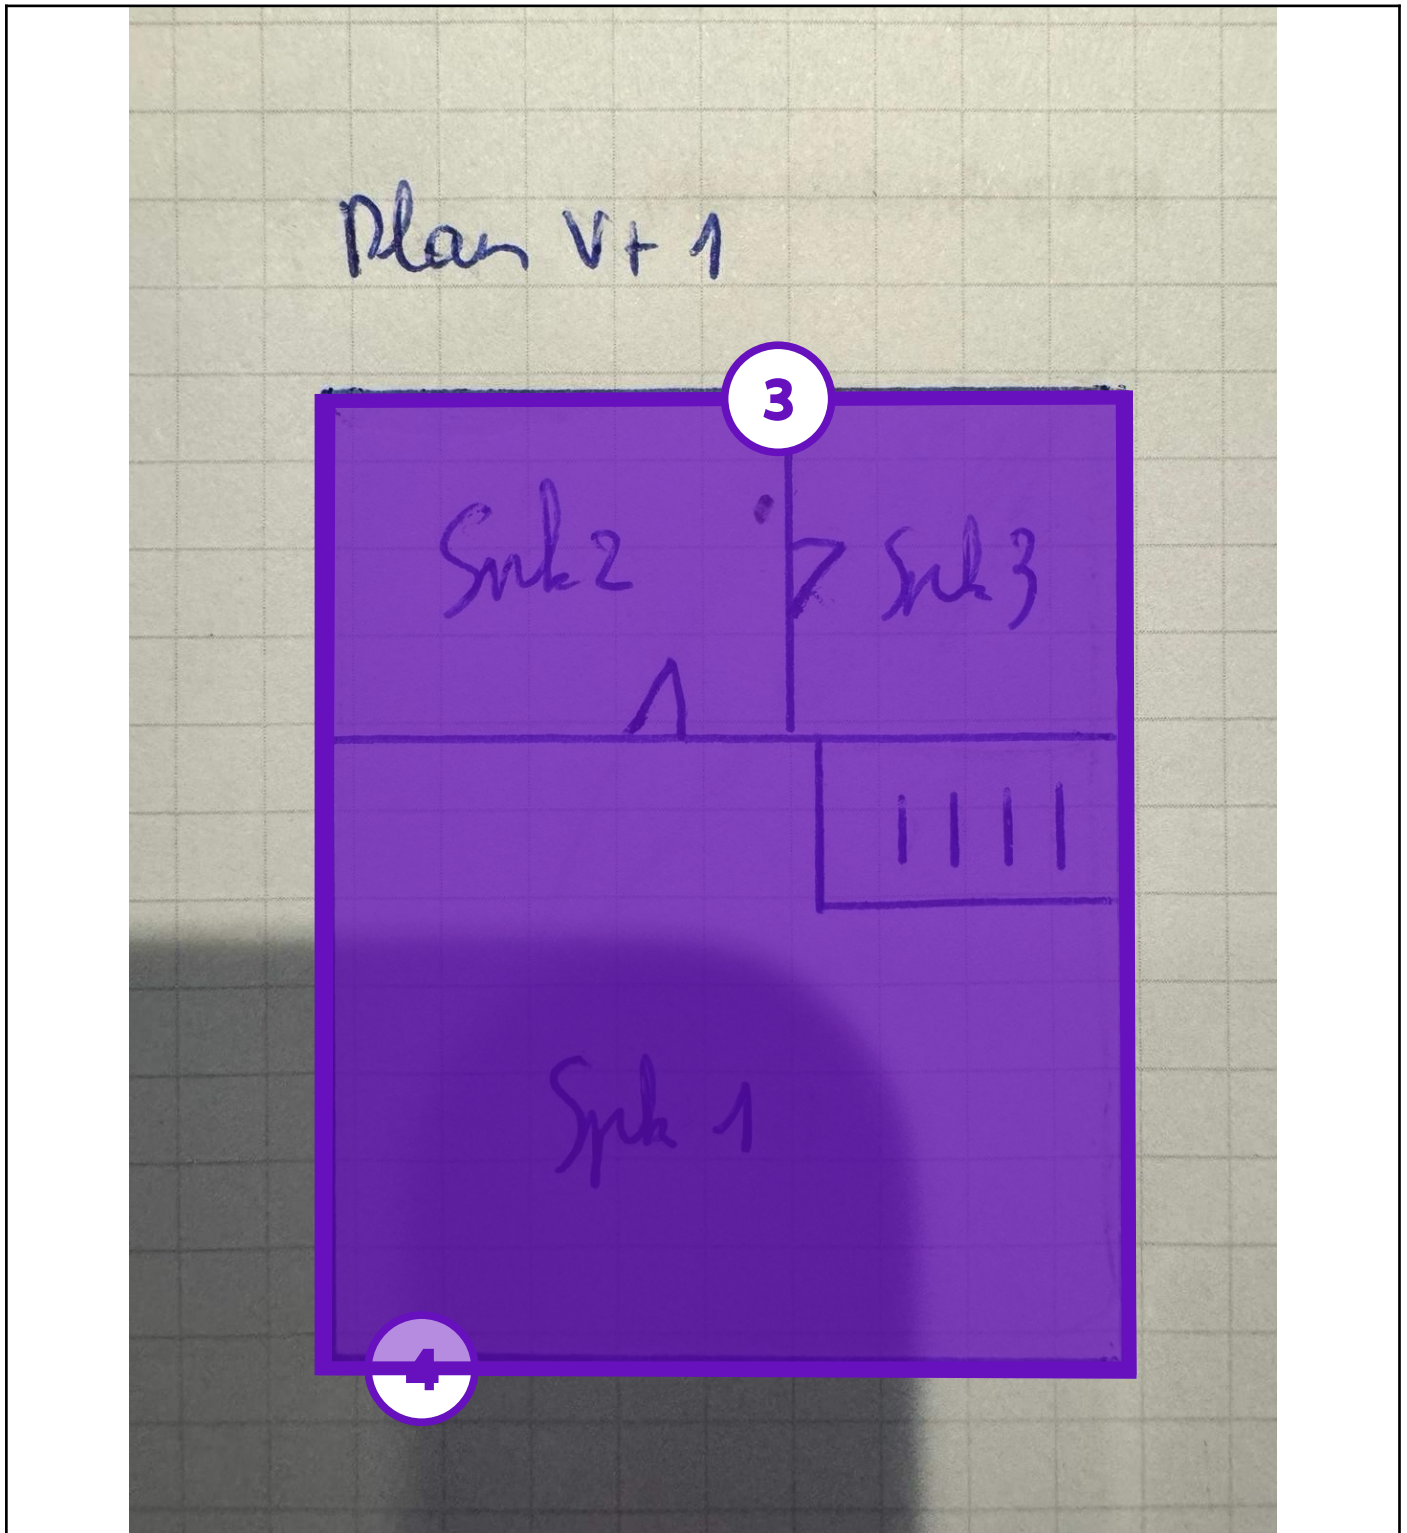
## Plan 1.2: Plan V+1

Beschrijving	Type	Actie
3. Onderdak	Beperking	-

4. Vinylvloer V+1	Advies	-
-------------------	--------	---

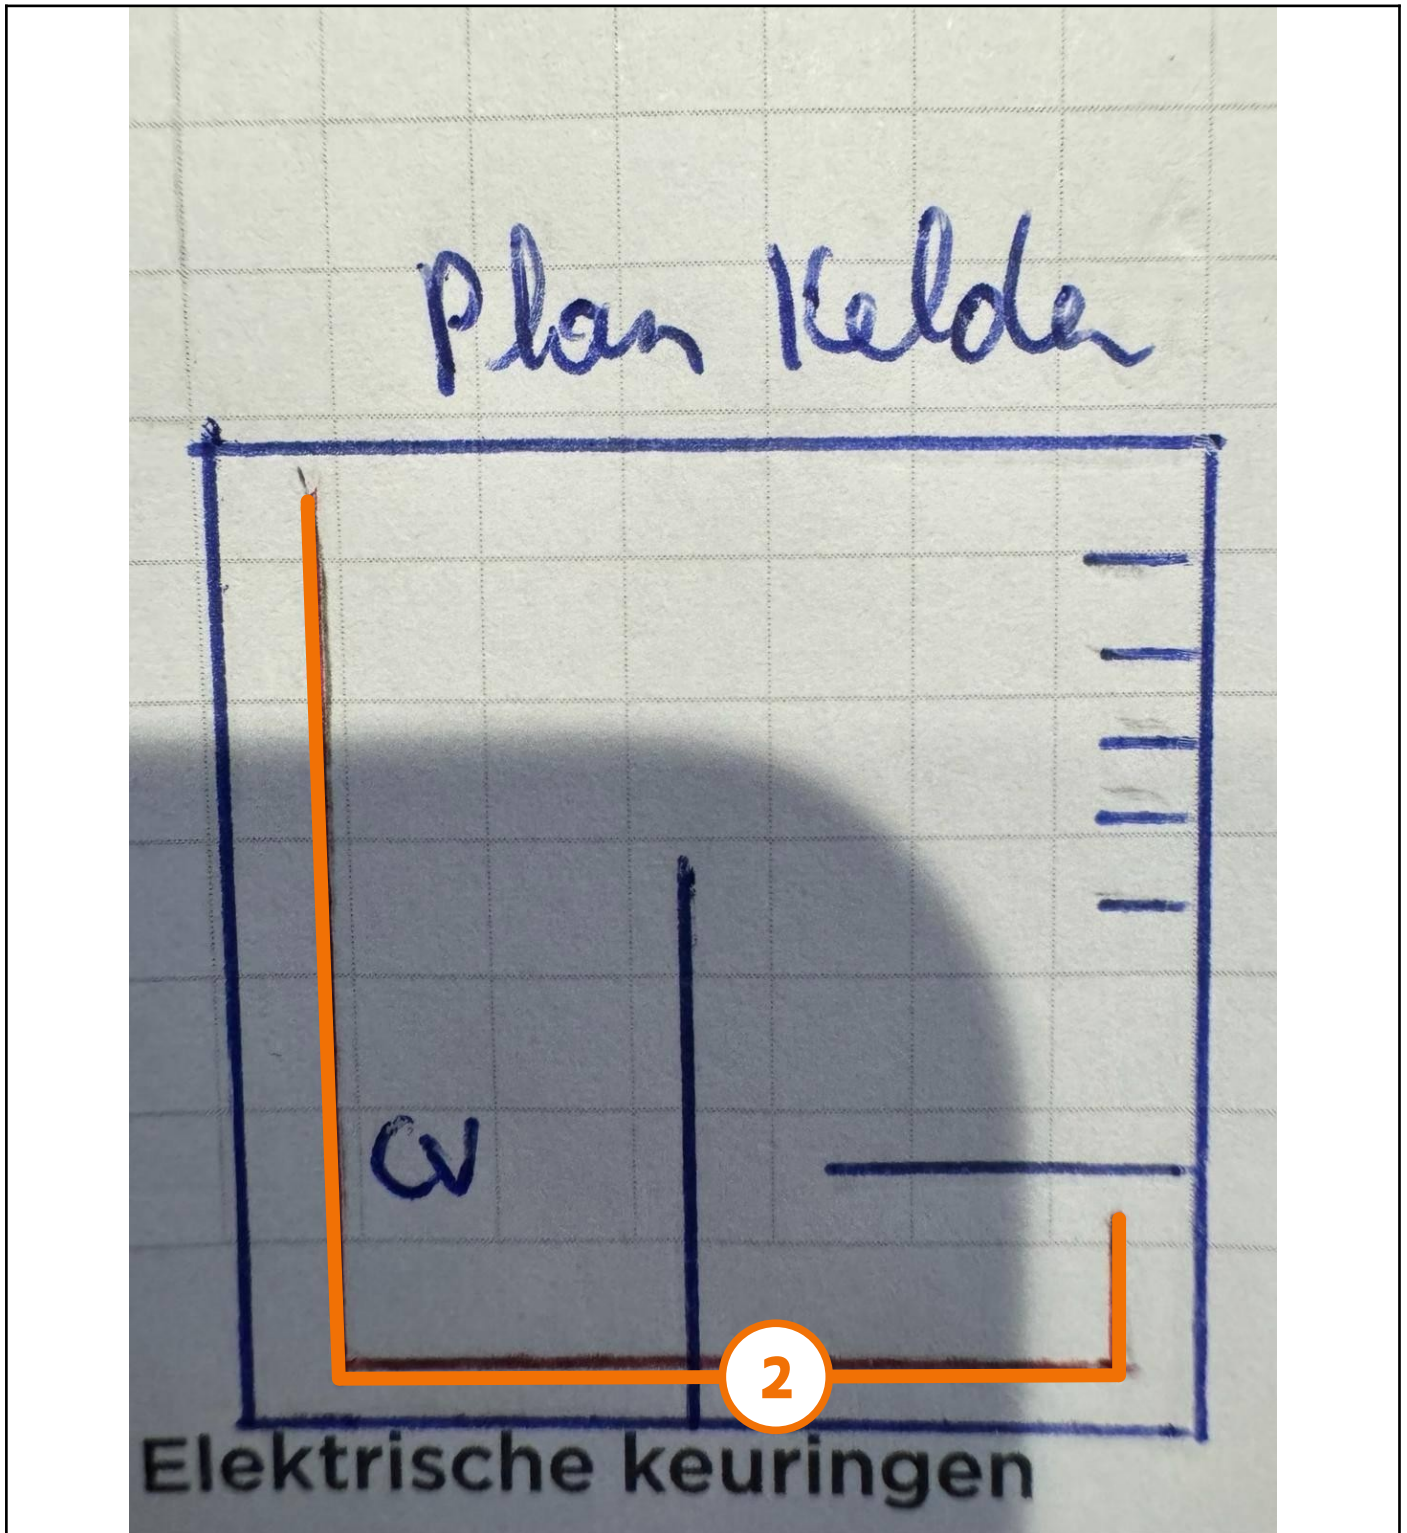
## Plan 1.3: Plan Kelder

Beschrijving	Type	Actie
2. Leidingisolatie Kelder	Asbestmateriaal	<a href="#">Verwijderen</a>

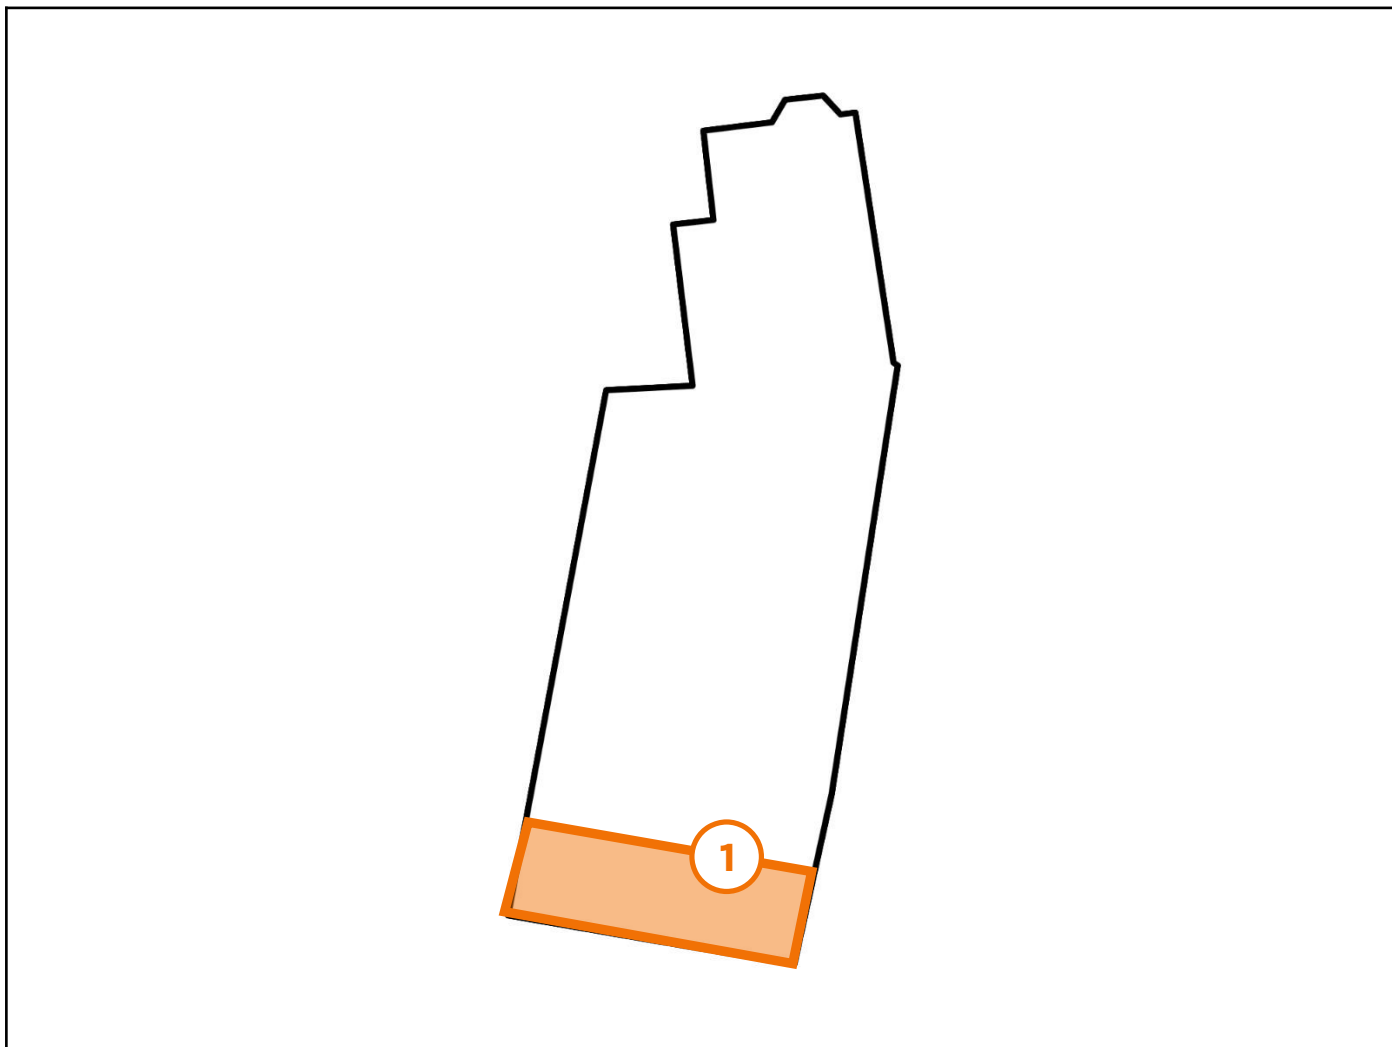
## Plan 1.4: Hoofdgebouw plan

Beschrijving	Type	Actie
1. Golfplaten cement	Asbestmateriaal	<a href="#">Verwijderen</a>

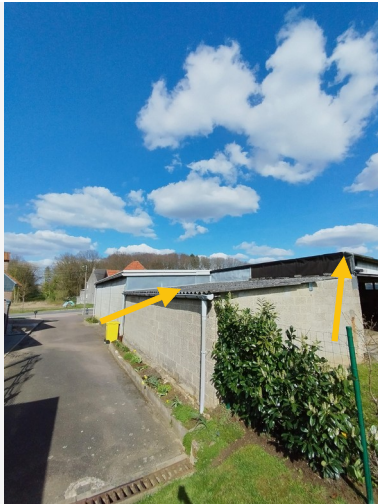
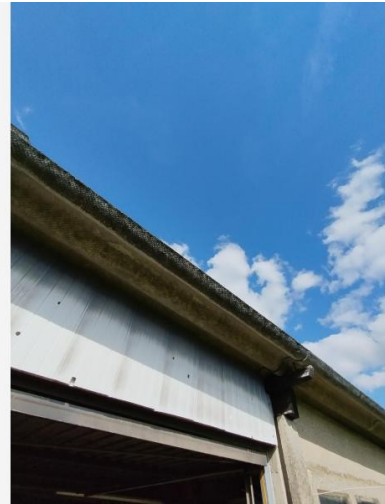
Overzichtsfoto

Detailfoto

Het asbestmateriaal valt onder de mijlpaal van 2034.

Eindbeoordeling materiaalrisico	Verhoogd materiaalrisico en/of verhoogde kans op vezelvrijgave
---------------------------------	--

Gebondenheid	Categorie 1: hechtgebonden in oorsprong
Asbestsoort (vezeltype)	Crocidoliet aanwezig
Asbestconcentratie	Laag (< 50%)
Afschermingsgraad van het gehele materiaal	Geheel of deels (ook) vrij aan de binnenlucht
Toestand van het materiaal	Licht beschadigd, licht verweerd. Intact materiaal type Pical – asbestboard of categorie III 'gebondenheid'

Beschrijving	Golfplaten cement
Omgeving	Buiten
Primaire drager	Schuin dak
Asbestmateriaal	Dak- en gevelbekleding - Golfplaat

- Verwijder dit asbestmateriaal zo snel mogelijk. Volg de toestand goed op.

- Eenvoudige handelingen: mag via doe-het-zelf of door werknemer(s) met opleidingsattest eenvoudige handelingen  
Dragen van de nodige beschermingsmiddelen (mondmasker ffp3, handschoenen, tyvec). Indien mogelijk de ondervloer afdekken, golfplaten voorzichtig verwijderen, extra fixeren, niet breken, niet gooien, onmiddellijk verpakken of voorzichtig in container met asbest bag plaatsen. Indien golfplaten in slechte staat zijn en kans bestaat op breken: Eenvoudige handeling opgeleid personeel, alle werknemer(s) moeten wel beschikken over een opleidingsattest eenvoudige handelingen 8u

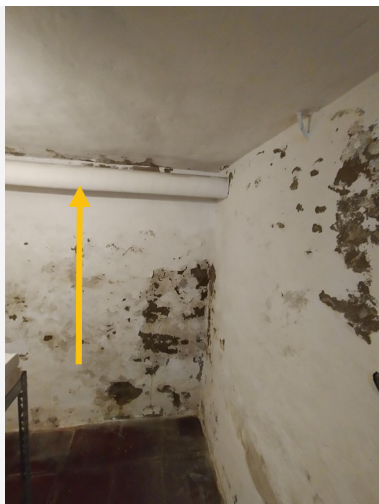
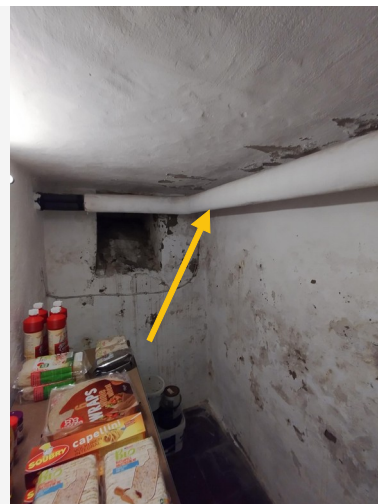
Overzichtsfoto

Detailfoto

Het asbestmateriaal valt onder de mijlpaal van 2034.

Eindbeoordeling materiaalrisico	Verhoogd materiaalrisico en/of verhoogde kans op vezelvrijgave
---------------------------------	--

Gebondenheid	Categorie 2: niet-hechtgebonden met matrix
Asbestsoort (vezeltype)	Amfibool aanwezig, uitgezonderd crocidoliet
Asbestconcentratie	Hoog ( $\geq 50\%$ )
Afschermingsgraad van het gehele materiaal	Geheel of deels (ook) vrij aan de binnenlucht
Toestand van het materiaal	Onbeschadigd, niet verweerd

Beschrijving	Leidingisolatie Kelder
Omgeving	Binnen
Primaire drager	HVAC infrastructuur en uitrusting
Asbestmateriaal	In-situ afwerkingslagen - Thermische isolatie
Bindmiddel van asbestmateriaal	Gips - kalk

- Zorg voor een veilig beheer. Vermijd het beschadigen van het asbestmateriaal. Controleer de toestand jaarlijks op wijzigingen.

- Hermetische zone (erkend asbestverwijderaar)  
HZ: Gipsisolatie wordt losgesneden van dragermateriaal (leiding), asbesthoudend gips zal gemakkelijk verbrossen en is losgebonden. Om geen asbestvezels te verspreiden naar de omgeving, dient dit in hermetische zone verwijderd te worden.

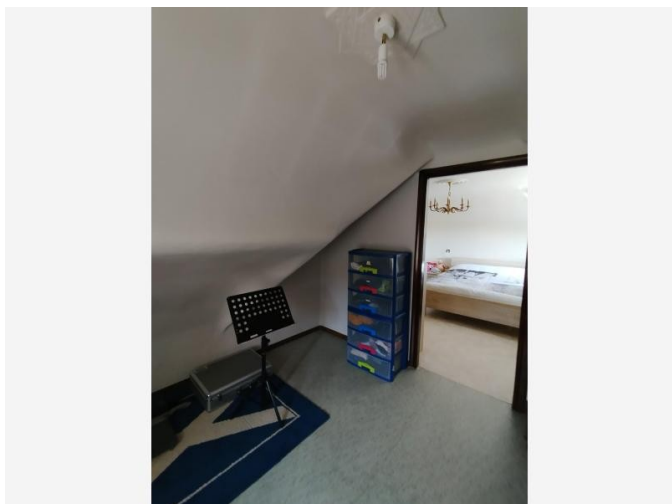
*Situeringfoto*

**Reden:** Niet zichtbaar

**Uitleg van de asbestdeskundige:** Het onderdak kon niet gecontroleerd worden aangezien er geen luikje toegang gaf tot het dak of eventuele zolder.

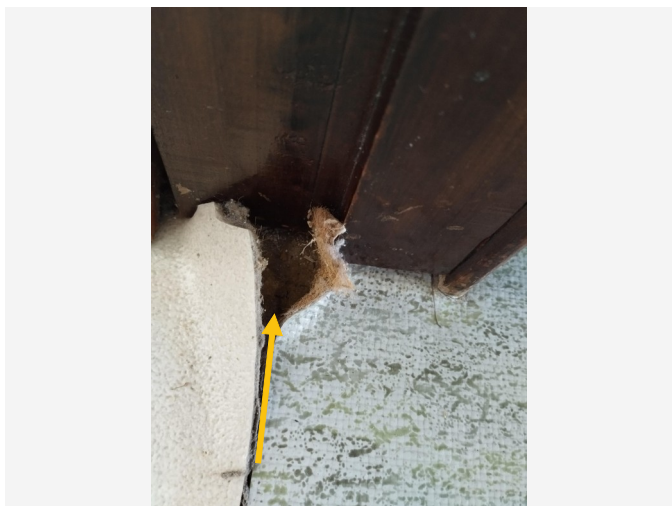
Vrije foto

De Vinylvloeren werden gecontroleerd en zijn niet asbestverdacht.

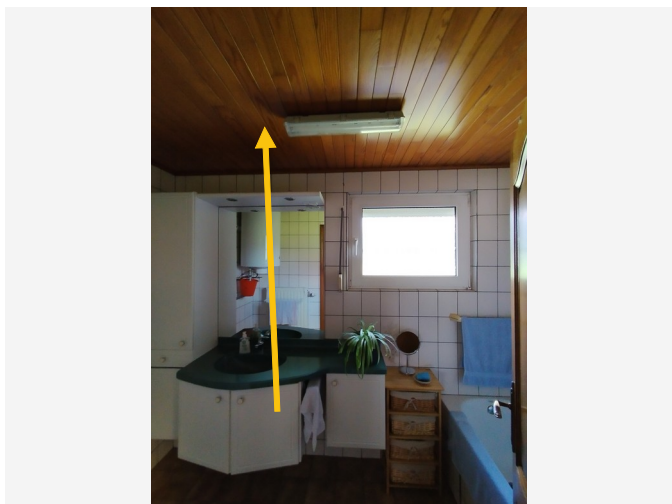
Vrije foto

Alle plafonds betreffen valse plafonds.

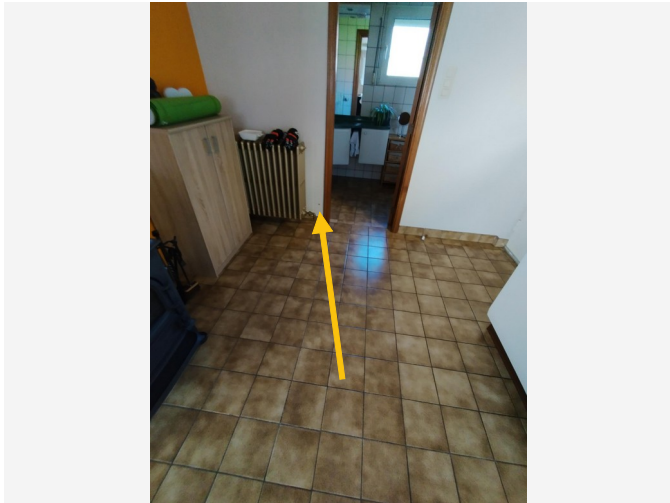
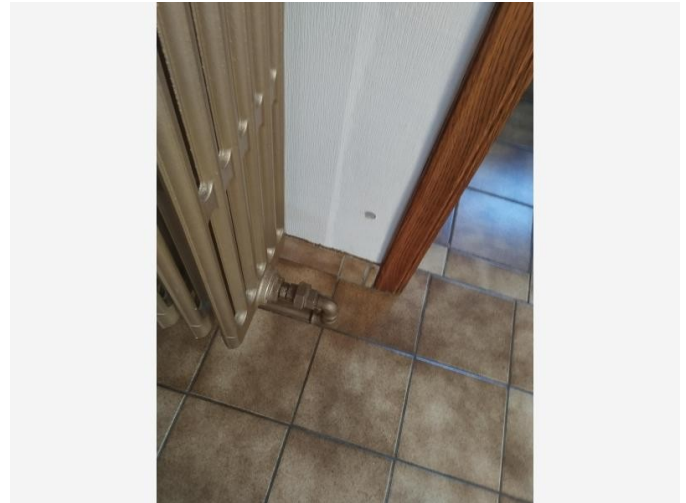
Geen asbest

#	Type	Referentie	Resultaat
6.1	Mengmonster	1	Geen asbest

Beschrijving	Pleister muren
Omgeving	Binnen
Primaire drager	Binnenwand
Bindmiddel van materiaal	Gips - kalk
