# Asbestinventarisat attest

Houwaartstraat 256, 3270 Scherpenheuvel-Zichem

Attestnummer : 20250811-000262.000

Uitgegeven op : 11.08.2025

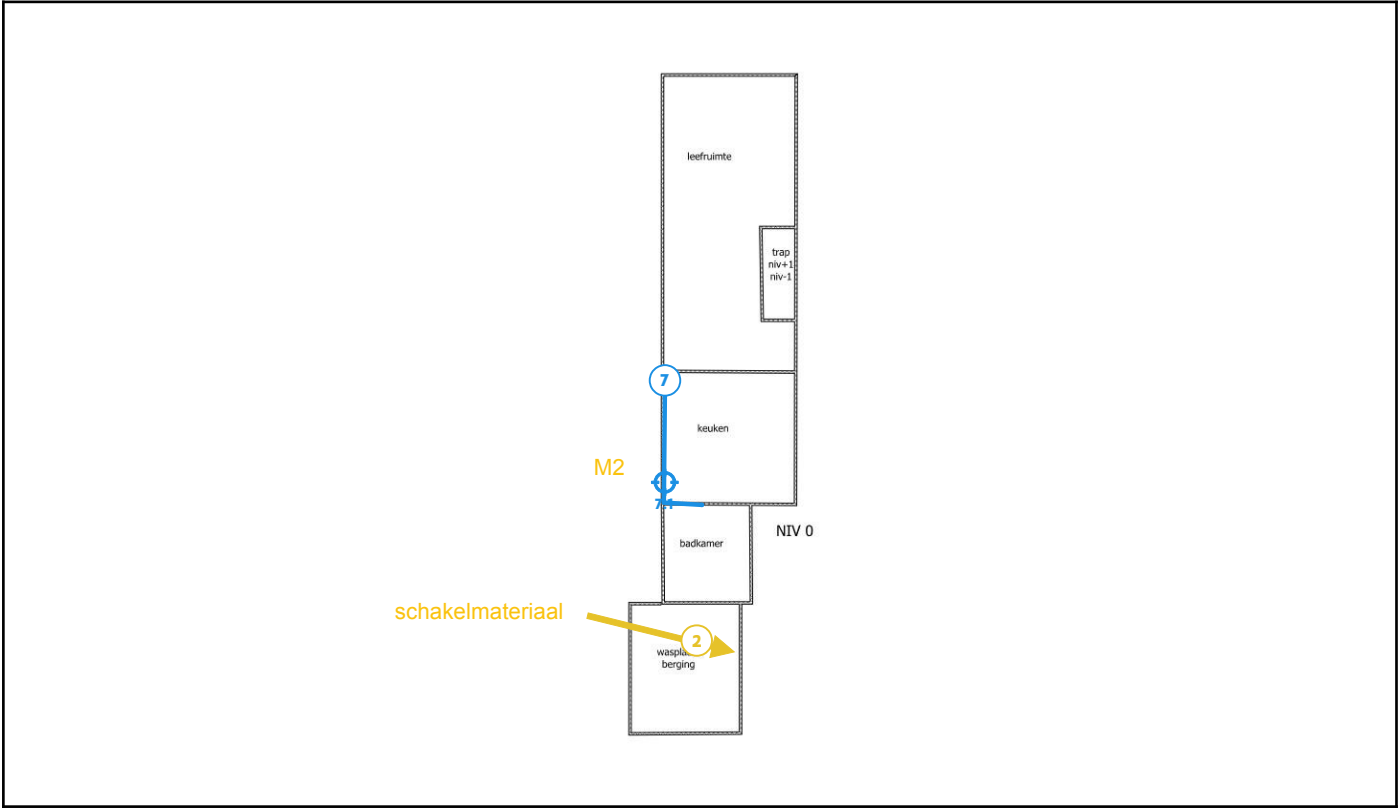
# Plan 1.2: niv 0

| Beschrijving | Type | Actie |
|---|---|---|
| 2. elektrische installatie (schakelmateriaal) | Asbestmateriaal | Zorgvuldig beheren |
| 7. oude tegellijm wantegels keuken | Geen asbest | - |

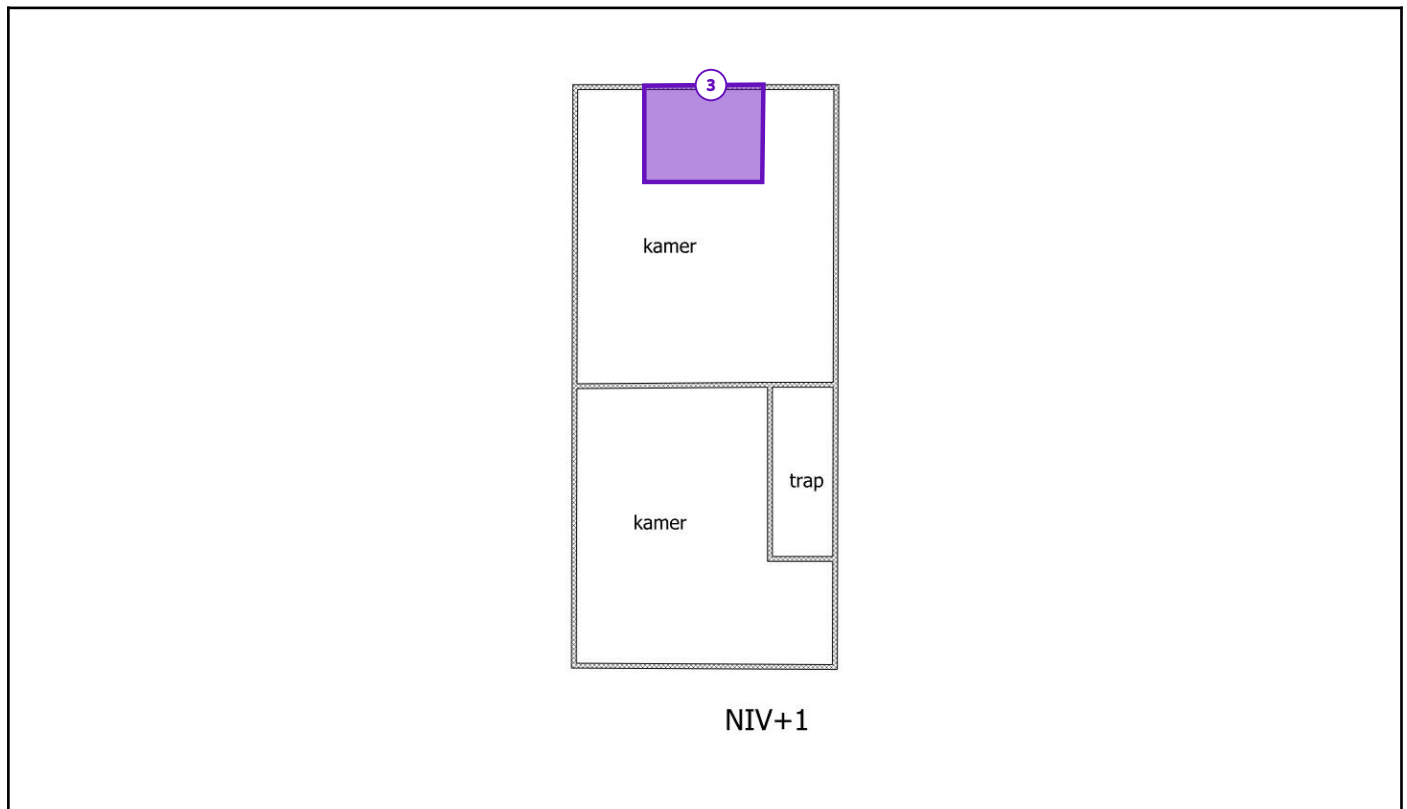
## Plan 1.3: niv+1

| Beschrijving | Type | Actie |
|---|---|---|
| 3. dakbedekking dakkapel voor | Beperking | - |

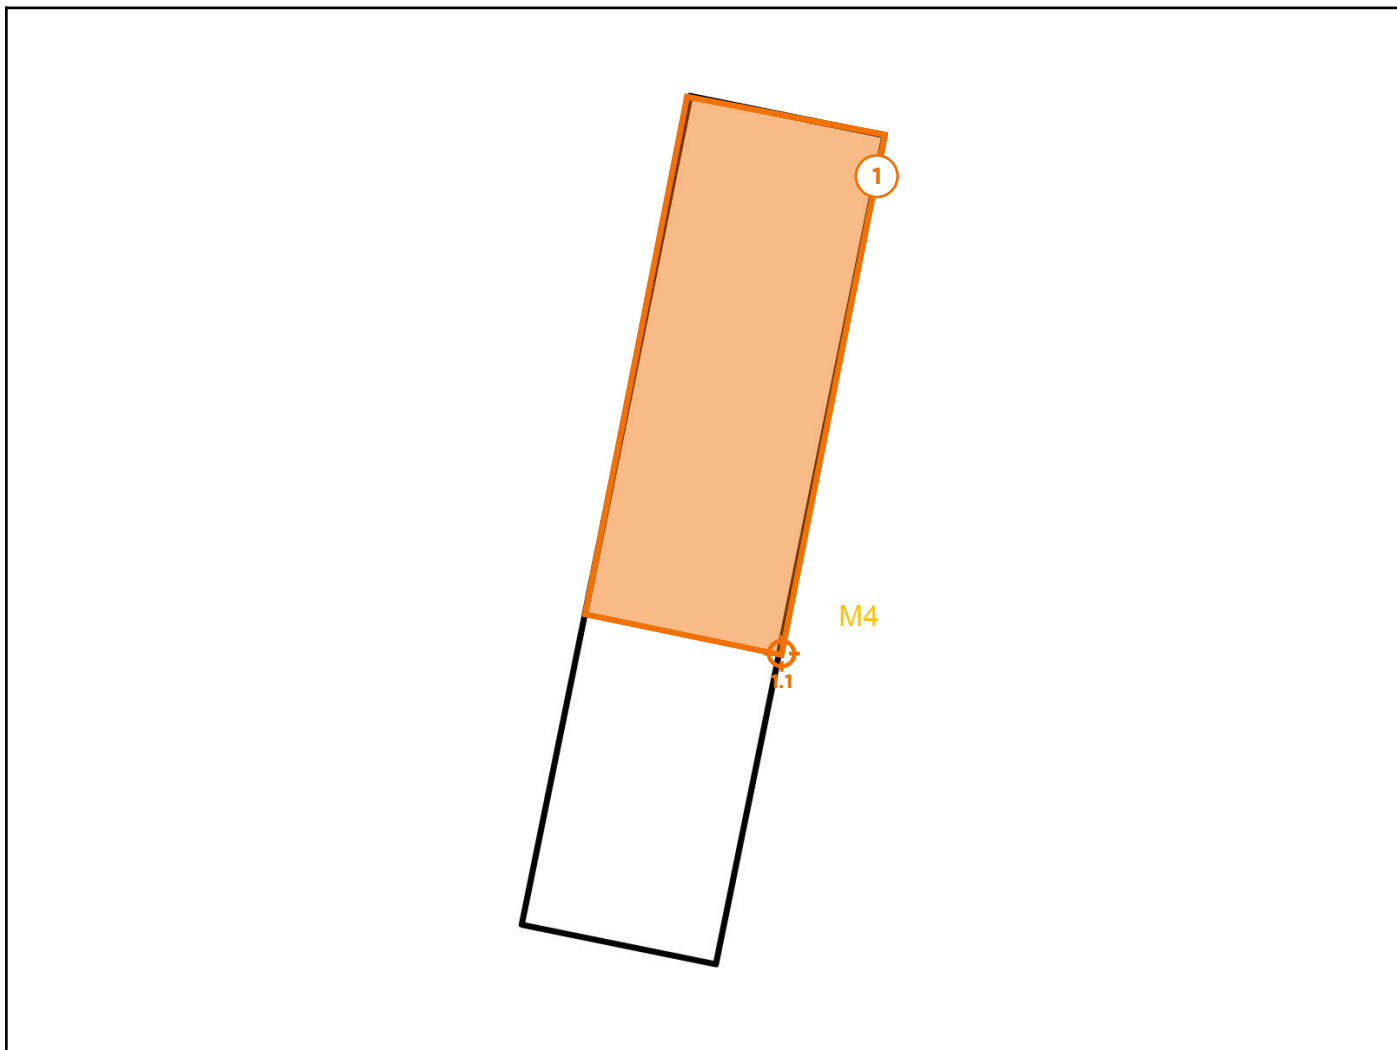
## Plan 2.2: garage plan

| Beschrijving | Type | Actie |
|---|---|---|
| 1. golfplaten deel dak garage | Asbestmateriaal | <a href="#">Verwijderen</a> |
| 1.1 Code: M4 golfplaat | Puntmonster | - |

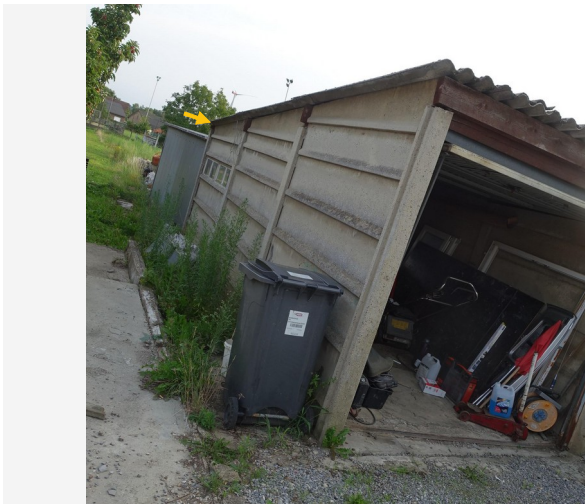
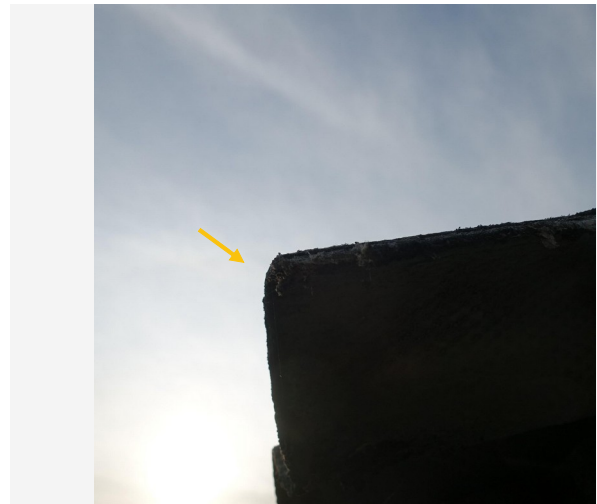
| Fiche 1: golfplaten deel dak garage..... | 17 |

| Eindbeoordeling materiaalrisico | Verhoogd materiaalrisico en/of verhoogde kans op vezelvrijgave |

| Gebondenheid | Categorie 1: hechtgebonden in oorsprong |
| Asbestsoort (vezeltype) | Alleen chrysotiel |
| Asbestconcentratie | Laag (< 50%) |
| Afschermingsgraad van het gehele materiaal | Geheel of deels (ook) vrij aan de binnenlucht |
| Toestand van het materiaal | Matig beschadigd, matig verweerd |

| # | Type | Referentie | Resultaat |
|---|---|---|---|
| 1.1 | Puntmonster | M4 golfplaat | Chrysotiel |

| Beschrijving | golfplaten deel dak garage |
| Opmerking | achterzijde garage in metalen platen |

Het asbestmateriaal valt onder de mijlpaal van 2034.

Verwijderen

- Verwijder dit asbestmateriaal zo snel mogelijk. Volg de toestand goed op.

- Eenvoudige handelingen: mag via doe-het-zelf of door werknemer(s) met opleidingsattest eenvoudige handelingen  
Mag in eigen beheer afgevoerd worden volgens de instructies van de intercommunale.

Verwijder de toepassing in zijn geheel zonder beschadigingen en bescherm u afdoende tijdens het verwijderen met minimaal volgende beschermingsmiddelen:

FFP 3 mondmasker, stevige wegwerp handschoenen en stevige wegwerp overal CATIII 5-6 en afspoelbaar schoeisel

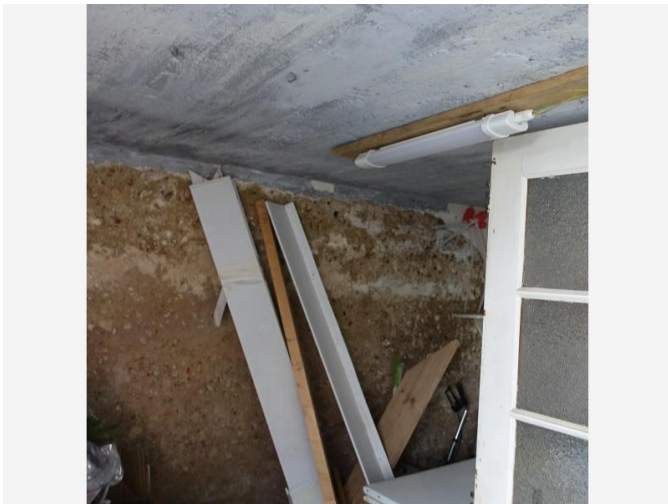
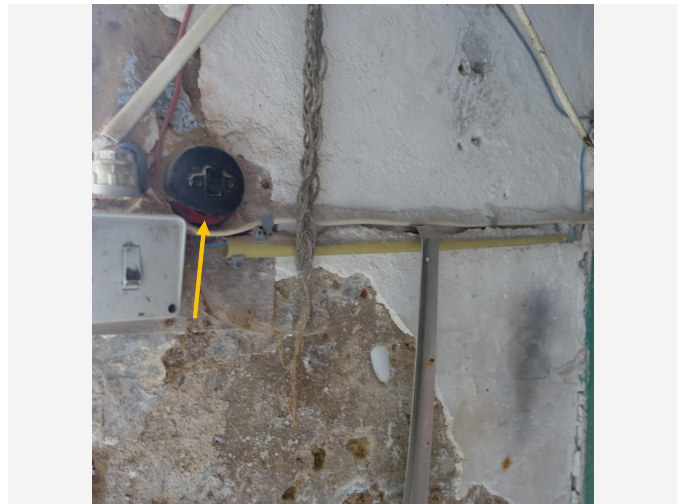
| Fiche 2: elektrische installatie (schakelmateriaal)..... | 20 |

| Eindbeoordeling materiaalrisico | Laag materiaalrisico en/of verlaagde kans op vezelvrijgave |

| Asbestsoort (vezeltype) | Crocidoliet aanwezig |
| Toestand van het materiaal | Onbeschadigd, niet verweerd |

| Beschrijving | elektrische installatie (schakelmateriaal) |
| Asbestmateriaal | Plaat, paneel, tablet - Type Bakeliet |
| Opmerking | enkel in de berging |

Het asbestmateriaal valt onder de mijlpaal van 2040.

Zorgvuldig beheren

- Zorg voor een veilig beheer. Vermijd het beschadigen van het asbestmateriaal. Controleer de toestand jaarlijks op wijzigingen.
- Voer bijkomende staalname(s) uit.

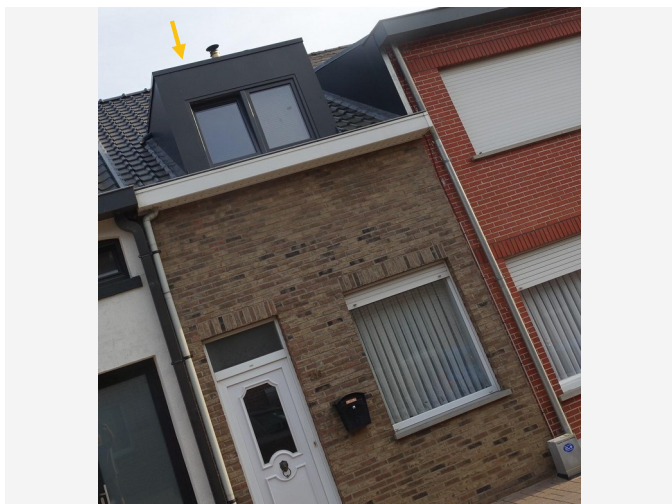
| Fiche 3: dakbedekking dakkapel voor..... | 24 |

**Reden:** Het te onderzoeken materiaal situeert zich hoger dan 3,50 m te rekenen vanaf een veilige ondergrond

**Uitleg van de asbestdeskundige:** De dakbedekking kan niet veilig worden geïnspecteerd hoogte >3.5m. Ze kan ook niet van binnenuit worden nagekeken.

Vermoedelijk werd bij de dakrenovatie EPDM of roofing gebruikt. De zijkanten werden in hardboard uitgevoerd.

| Karakterisatie | Asbest (verdacht) |

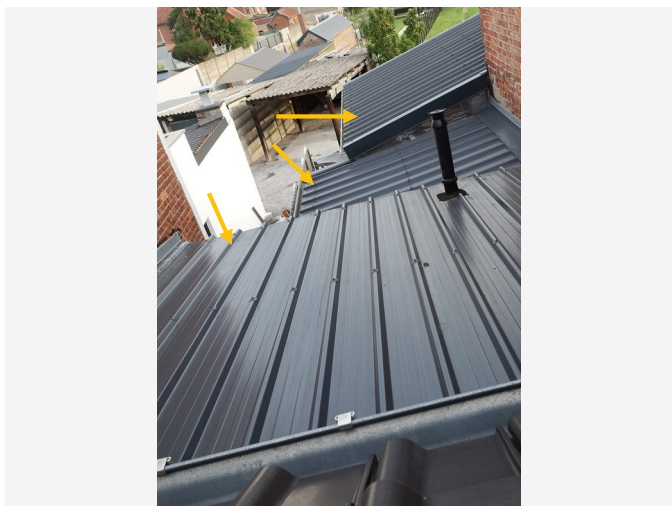
| Fiche 4: daken aanbouwen..... | 26 |

De daken van de aanbouwen werden uitgevoerd in geïsoleerd damwandplaten.

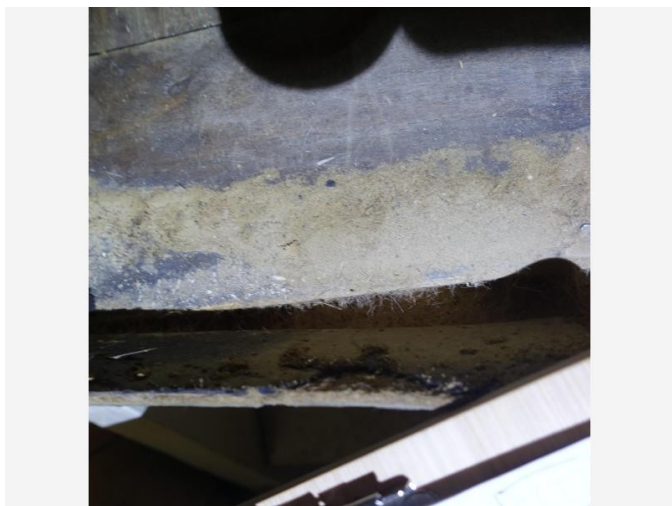
| Fiche 5: onderdak..... | 27 |

Het onderdak bestaat uit kunststof.

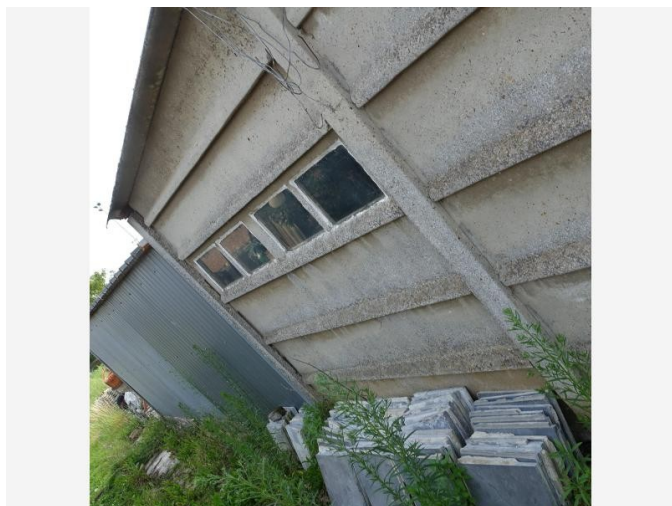
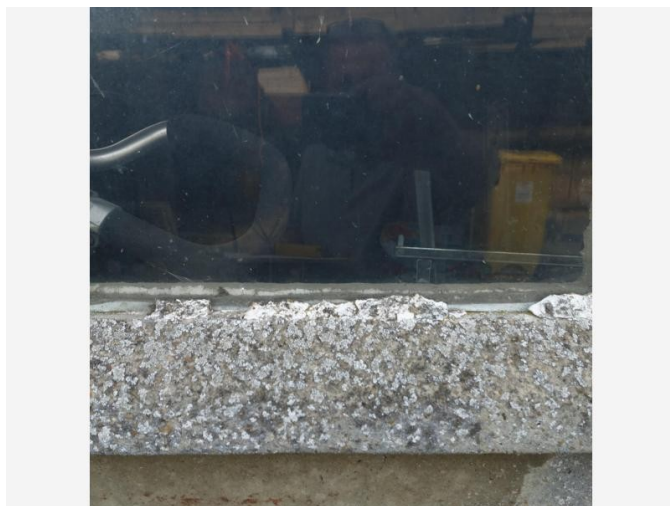
## Fiche 6: stopverf ramen garage

Geen asbest

| # | Type | Referentie | Resultaat |
|---|---|---|---|
| 6.1 | Mengmonster | M3 stopverf | Geen asbest |

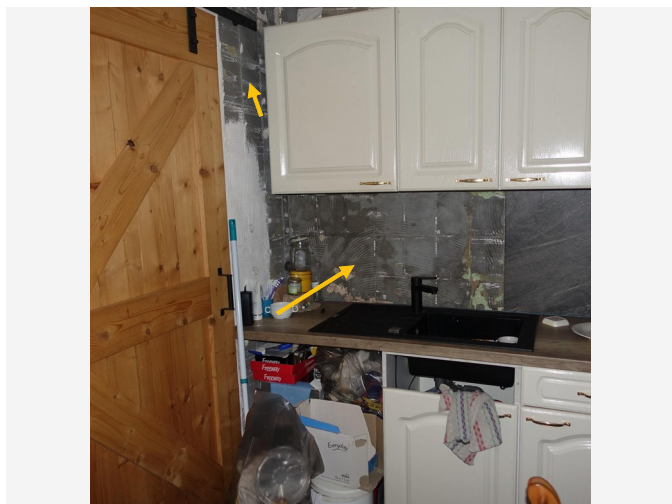
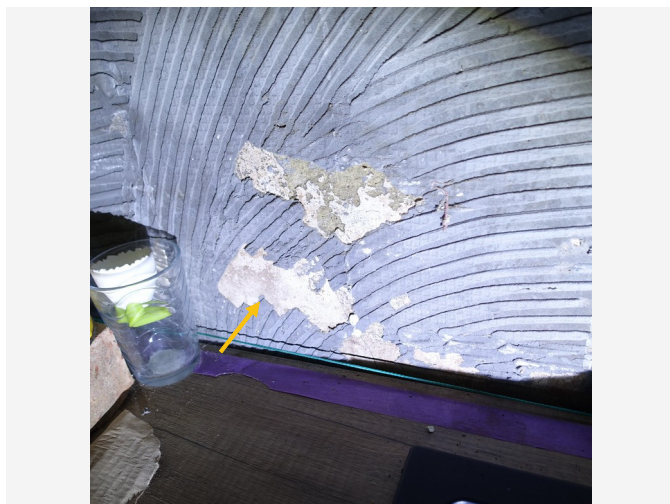
| Fiche 7: oude tegellijm wantegels keuken..... | 31 |

Geen asbest

| # | Type | Referentie | Resultaat |
|---|---|---|---|
| 7.1 | Puntmonster | M2 tegellijm | Geen asbest |

| Opmerking | oude tegellijm zichtbaar van de keukenrenovatie |

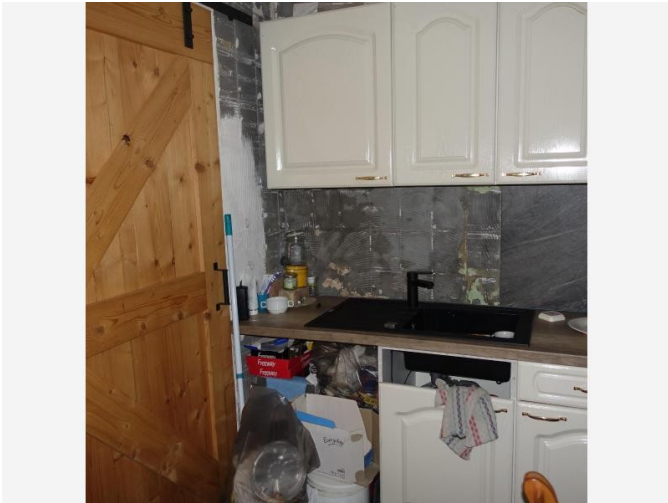
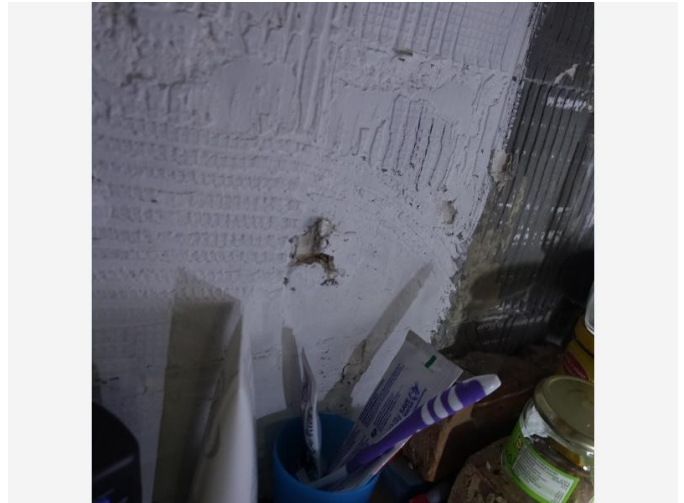
## Fiche 8: wandpleister

Geen asbest

| # | Type | Referentie | Resultaat |
|---|---|---|---|
| 8.1 | Mengmonster | M1 wandpleister | Geen asbest |

| Opmerking | <p>Alle plafonds afgewerkt in hout, kunststof of gipskartonplaten.</p> <p>Niv+1 wanden in gipskarton, enkel de aangeduide wanden zijn (deels) bepleisterd.</p> <p>Decentrale verwarming met pelletkachel.</p> |
