# Asbestinventarisatetest

Diestsesteenweg 424, 3202 Aarschot

Attestnummer : 20231123-000408.000

Uitgegeven op : 23.11.2023

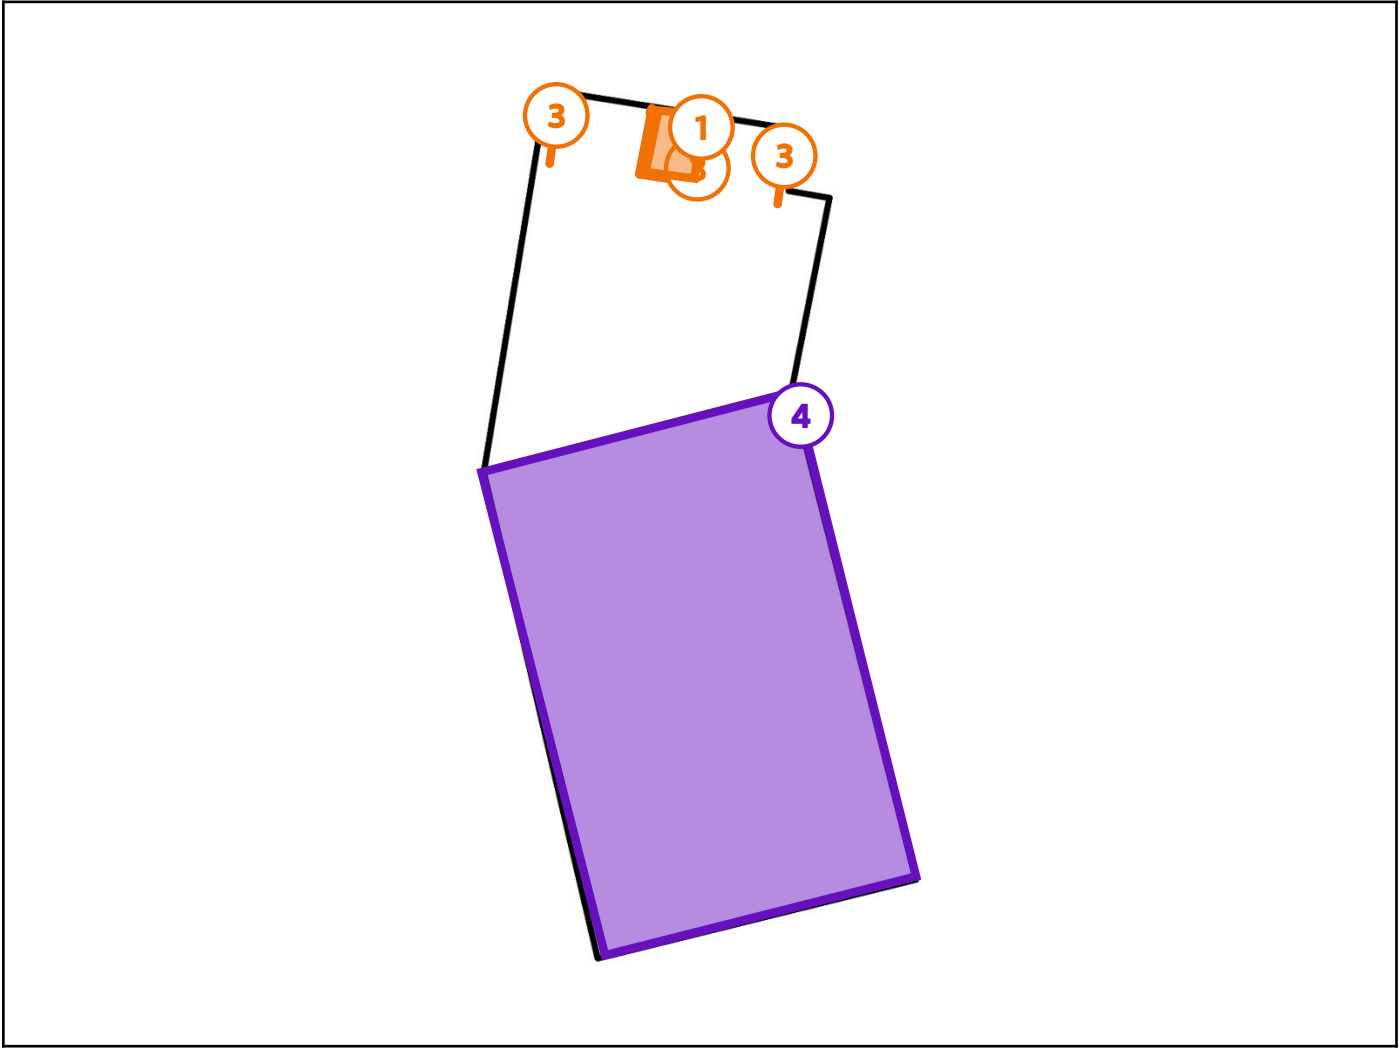
# Plan 1.4: Grondplan dak- & gevelbekleding

| Beschrijving | Type | Actie |
|---|---|---|
| 1. Dakbedekking leien | Asbestmateriaal | Verwijderen |
| 3. Bedekking gevel | Asbestmateriaal | Verwijderen |
| 4. Onderdak | Beperking | - |

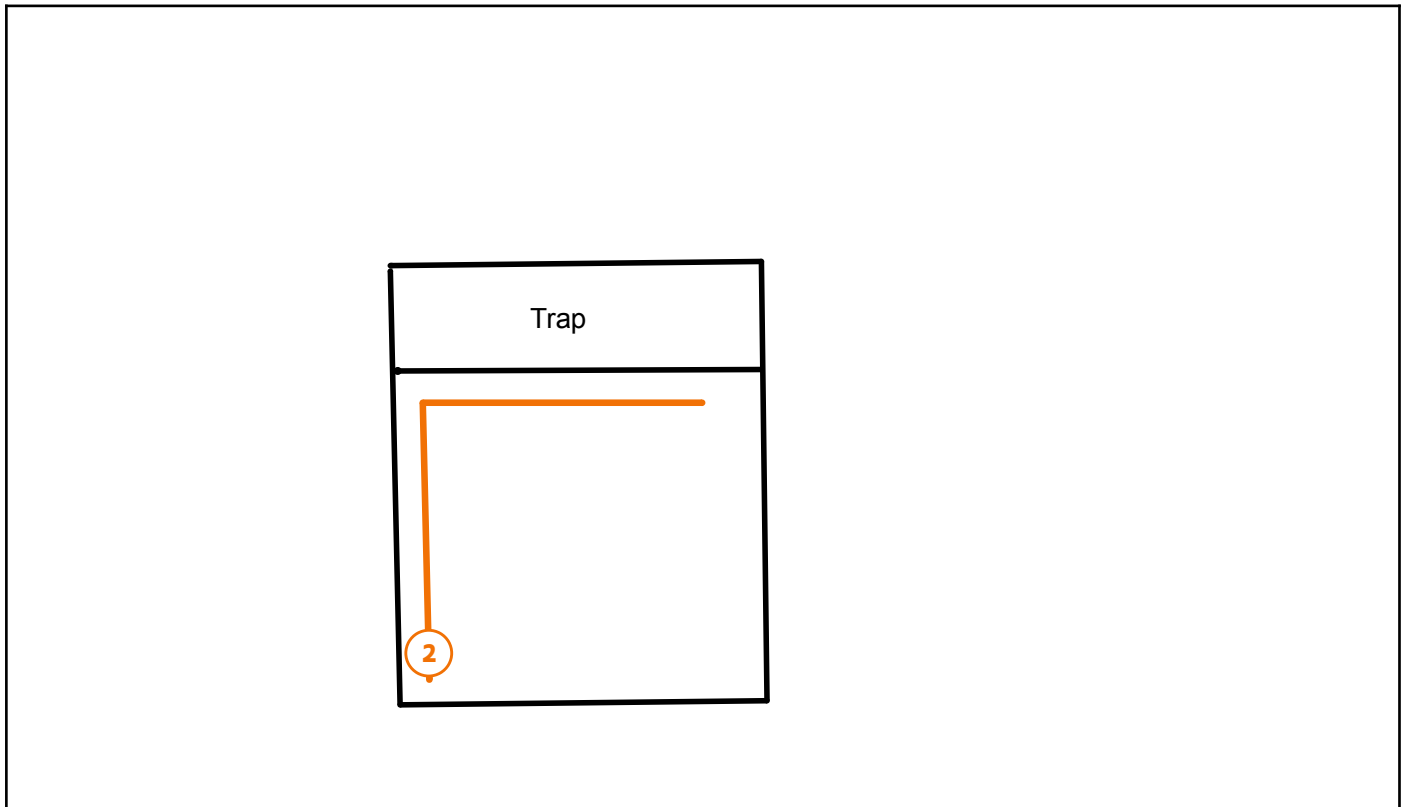
## Plan 1.5: Kelder

| Beschrijving | Type | Actie |
|---|---|---|
| 2. Leidingisolatie | Asbestmateriaal | <a href="#">Verwijderen</a> |

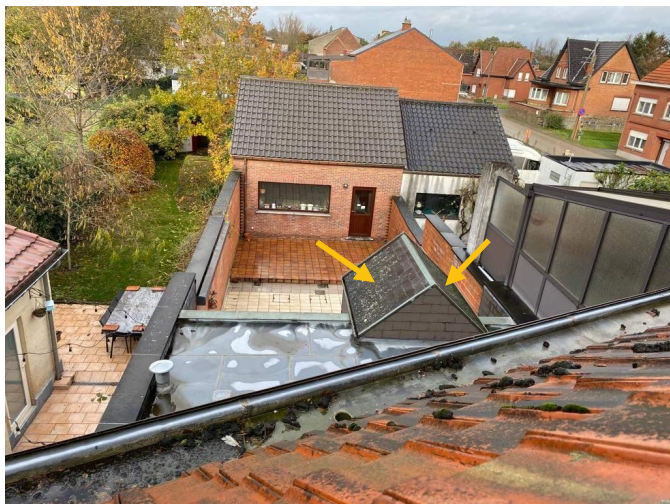
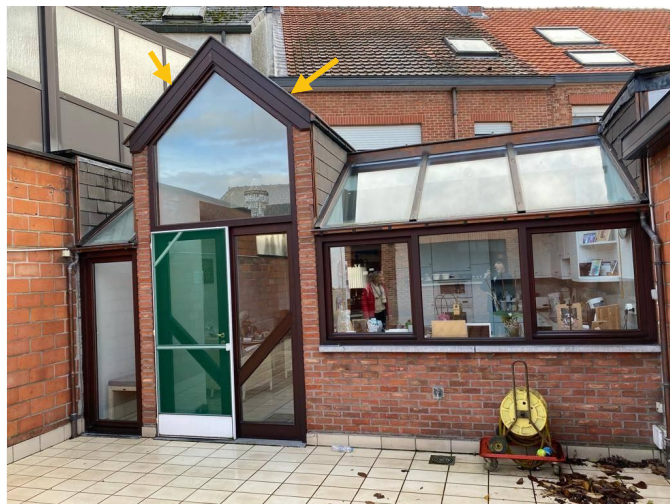
Overzichtsfoto

Detailfoto

| Eindbeoordeling materiaalrisico | Verhoogd materiaalrisico en/of verhoogde kans op vezelvrijgave |

| Asbestsoort (vezeltype) | Crocidoliet aanwezig |
| Toestand van het materiaal | Matig beschadigd, matig verweerd |

| Beschrijving | Dakbedekking leien |

Het asbestmateriaal valt onder de mijlpaal van 2034.

Verwijderen

- Zorg voor een veilig beheer. Vermijd het beschadigen van het asbestmateriaal. Controleer de toestand jaarlijks op wijzigingen.
- Hemelwater dat afspoelt van asbestcement daken of gevels kan asbestdeeltjes bevatten. Gebruik het enkel voor gesloten circuits (bv. spoelen toiletten). Reinig na het vervangen van het dak of de gevel de dakgoten en regenwaterput of -ton om asbesthoudend sediment of slib te verwijderen
- Voer een staalname uit om te bepalen of deze toepassing daadwerkelijk asbesthoudend is.

- Eenvoudige handelingen: mag via doe-het-zelf of door werknemer(s) met opleidingsattest eenvoudige handelingen  
Moet in zijn geheel verwijderd worden. Mogelijks dienen er extra voorzorgsmaatregelen genomen te worden bv extra fixatie. Dit dient besproken te worden met de asbestverwijderaar.

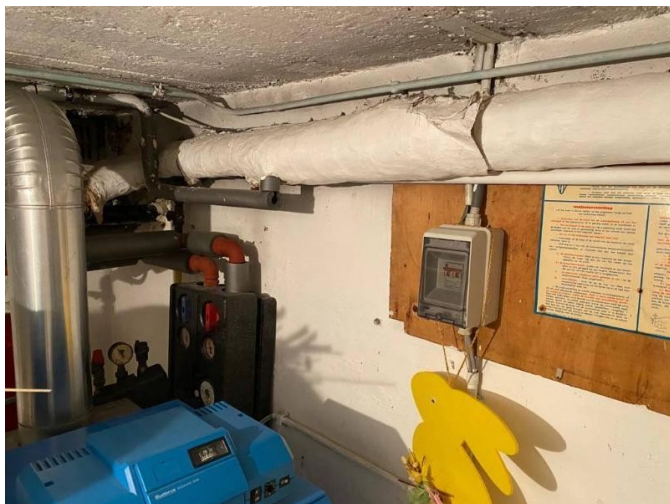
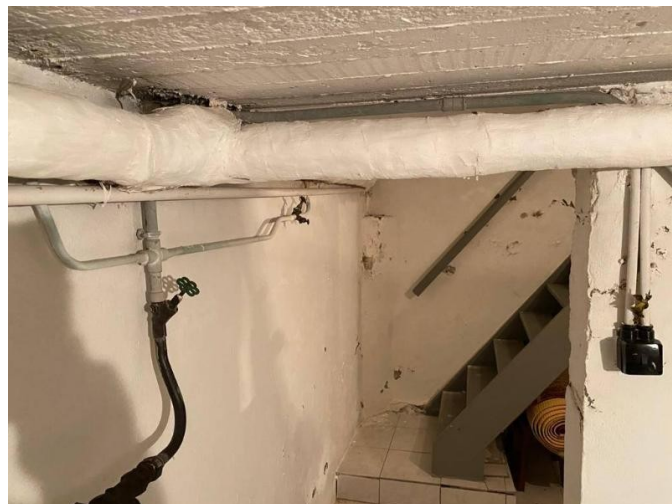
Overzichtsfoto

Detailfoto

| Eindbeoordeling materiaalarisico | Verhoogd materiaalarisico en/of verhoogde kans op vezelvrijgave |

| Gebondenheid | Categorie 2: niet-hechtgebonden met matrix |
| Asbestsoort (vezeltype) | Crocidoliet aanwezig |
| Asbestconcentratie | Hoog ( $\geq 50\%$ ) |
| Toestand van het materiaal | Matig beschadigd, matig verweerd |

| Beschrijving | Leidingisolatie |

| <b>Opmerking</b> | Alle leidingisolatie is asbestverdacht/asbesthoudend. De hoeveelheid is juist ter indicatie. Aan de vermelde hoeveelheid kan geen rechten worden ontleend. |

Het asbestmateriaal valt onder de mijlpaal van 2034.

Verwijderen

- Zorg voor een veilig beheer. Vermijd het beschadigen van het asbestmateriaal. Controleer de toestand jaarlijks op wijzigingen.
- Voer een staalname uit om te bepalen of deze toepassing daadwerkelijk asbesthoudend is.

- Hermetische zone (erkend asbestverwijderaar)  
Deze toepassing moet normaliter in een hermetische zone verwijderd worden, in bepaalde uitzonderingen kan de couvousezak methode gebruikt worden., Dit moet besproken worden met een erkend asbestverwijderaar.

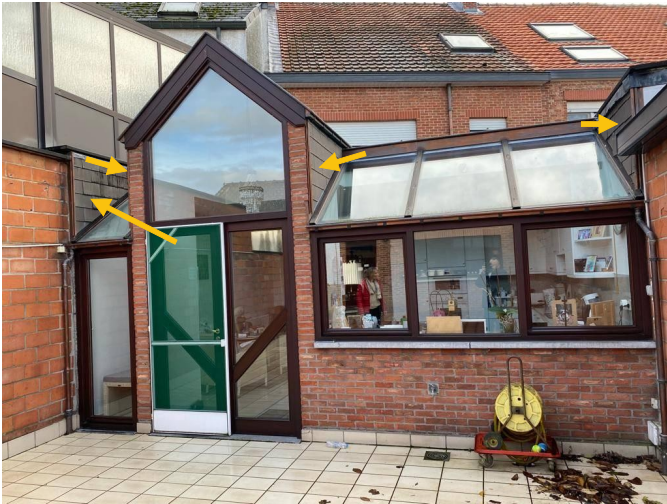
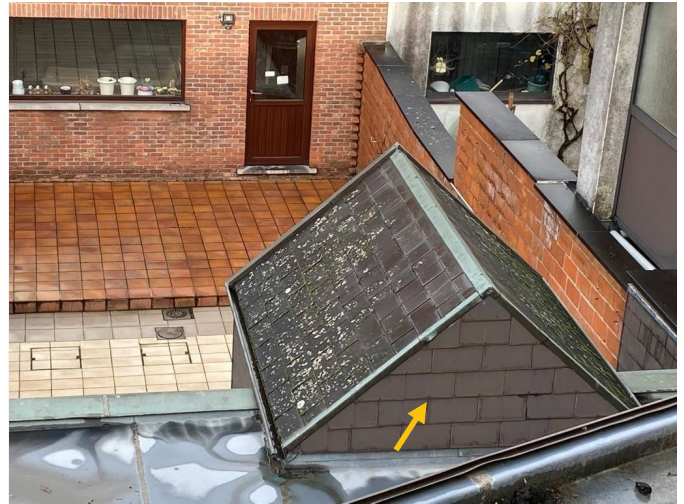
Overzichtsfoto

Detailfoto

| Eindbeoordeling materiaalsrisico | Verhoogd materiaalsrisico en/of verhoogde kans op vezelvrijgave |

| Asbestsoort (vezeltype) | Crocidoliet aanwezig |
| Toestand van het materiaal | Matig beschadigd, matig verweerd |

| Beschrijving | Bedekking gevel |

Het asbestmateriaal valt onder de mijlpaal van 2034.

Verwijderen

- Zorg voor een veilig beheer. Vermijd het beschadigen van het asbestmateriaal. Controleer de toestand jaarlijks op wijzigingen.
- Hemelwater dat afspoelt van asbestcement daken of gevels kan asbestdeeltjes bevatten. Gebruik het enkel voor gesloten circuits (bv. spoelen toiletten). Reinig na het vervangen van het dak of de gevel de dakgoten en regenwaterput of -ton om asbesthoudend sediment of slib te verwijderen
- Voer een staalname uit om te bepalen of deze toepassing daadwerkelijk asbesthoudend is.

- Eenvoudige handelingen: mag via doe-het-zelf of door werknemer(s) met opleidingsattest eenvoudige handelingen  
Moet in zijn geheel verwijderd worden. Mogelijks dienen er extra voorzorgsmaatregelen genomen te worden bv extra fixatie. Dit dient besproken te worden met de asbestverwijderaar.

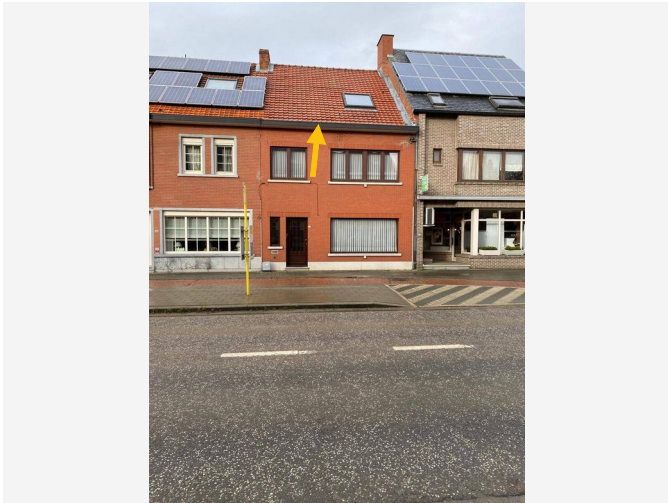
Situeringfoto

**Reden:** Zolderruimte afgewerkt

**Uitleg van de asbestdeskundige:** Het te onderzoeken materiaal bevindt zich hoger dan 3,5m. Langs het dakraam is geen asbesthoudend onderdak waar te nemen, maar de ruimte is vervolgens volledig afgewerkt zodoende is een volledig onderzoek naar een mogelijk asbesthoudend onderdak niet mogelijk.

| Karakterisatie | Asbest (verdacht) |
