# Asbestinventarisatetest

Acacialaan 13, 3271 Scherpenheuvel-Zichem

Attestnummer : 20231007-000060.002

Uitgegeven op : 13.10.2023

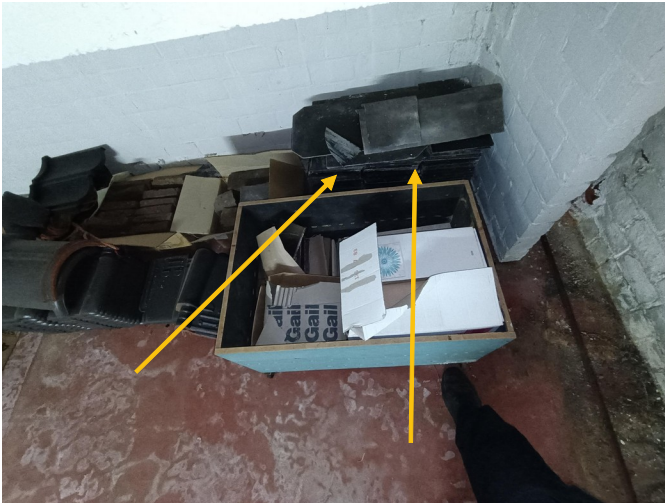
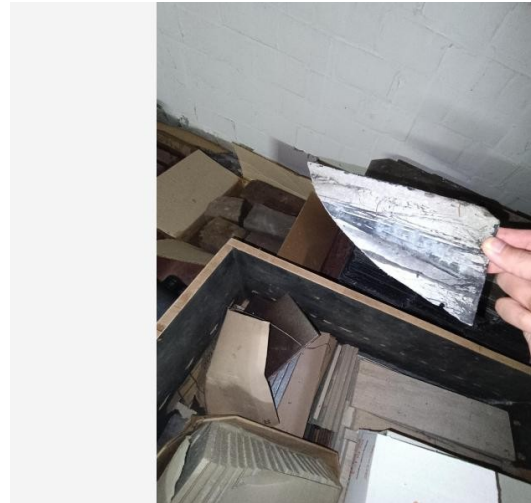
**Dringend verwijderen**

| Beschrijving | Leien - type AC |
| Aanwezige resten | Er zijn geen resten aanwezig, enkel de leien zelf. |
| Primaire drager | Schuin dak |
| Bindmiddel van asbestmateriaal | Cement |
| Gebondenheid op basis van bindmiddel | Hecht |
| Totaal gewicht | 75,00 kg |

- Verwijder het asbestafval.
- Voer bijkomende staalname(s) uit.

- Eenvoudige handelingen: mag via doe-het-zelf of door werknemer(s) met opleidingsattest eenvoudige handelingen  
Het verwijderen van deze asbestverdachte leien is een eenvoudige handeling en mag door de handige doe-het-zelver.  
Probeer  
deze leien ook in zijn geheel te verwijderen en vermijd hierbij breuklijnen. Breuklijnen = vezelvrijgave en dat willen we kost wat kost absoluut vermijden!  
Gooi absoluut niet met deze leien en werk zonder stortkoker!

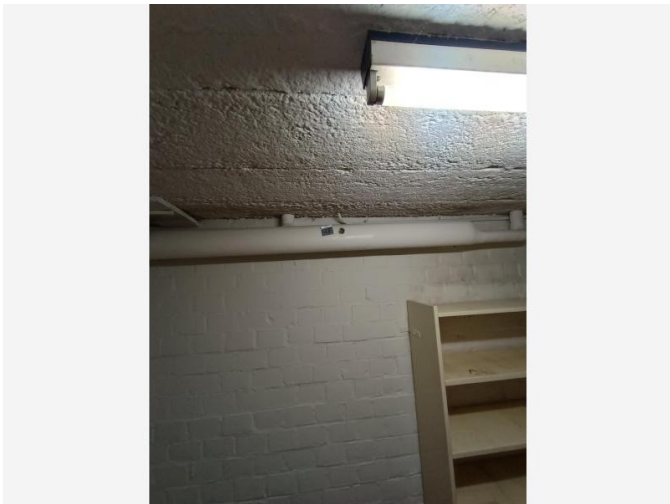
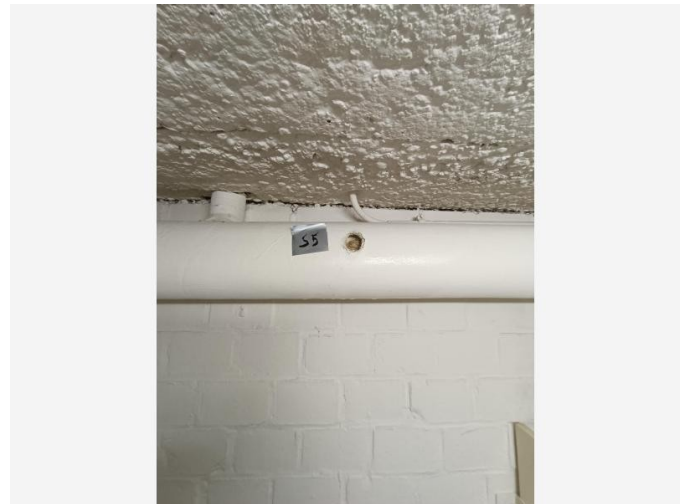
Het asbestmateriaal valt onder de mijlpaal van 2040.

Verwijderen

| Eindbeoordeling materiaalrisico | Verhoogd materiaalrisico en/of verhoogde kans op vezelvrijgave |

| Gebondenheid | Categorie 2: niet-hechtgebonden met matrix |
| Asbestsoort (vezeltype) | Amfibool aanwezig, uitgezonderd crocidoliet |
| Asbestconcentratie | Hoog ( $\geq 50\%$ ) |
| Afschermingsgraad van het gehele materiaal | Geheel of deels (ook) vrij aan de binnenlucht |
| Toestand van het materiaal | Licht beschadigd, licht verweerd. Intact materiaal type Pical – asbestboard of categorie III 'gebondenheid' |

| # | Type | Referentie | Resultaat |
|---|---|---|---|
| 2.1 | Mengmonster | 7921821 | Amosiet |

| Beschrijving | Leidingisolatie - Rechte stukken - Kelder - S5 |

- Verwijder dit asbestmateriaal zo snel mogelijk. Volg de toestand goed op.

- Hermetische zone (erkend asbestverwijderaar)  
Gipsisolatie zal losgesneden worden van het draagmateriaal (in dit geval, de leidingen), de asbesthoudende gips zal gemakkelijk verbrokkelen waardoor het risico op vezelvrijgave en eventuele contaminatie van andere ruimtes zeer groot is. Om geen asbestvezels te verspreiden naar de omgeving, dienen deze werken dus uitgevoerd te worden in een hermetische zone, alleen zo kan met de gipsisolatie op een veilige manier verwijderen. Vezamel best zoveel mogelijk bewijsdocumenten voor een actualisatie van uw attest na deze werkzaamheden (foto's & facturen).

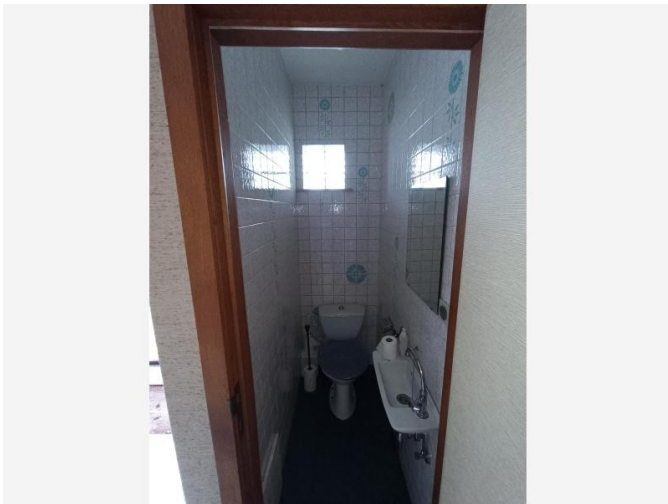
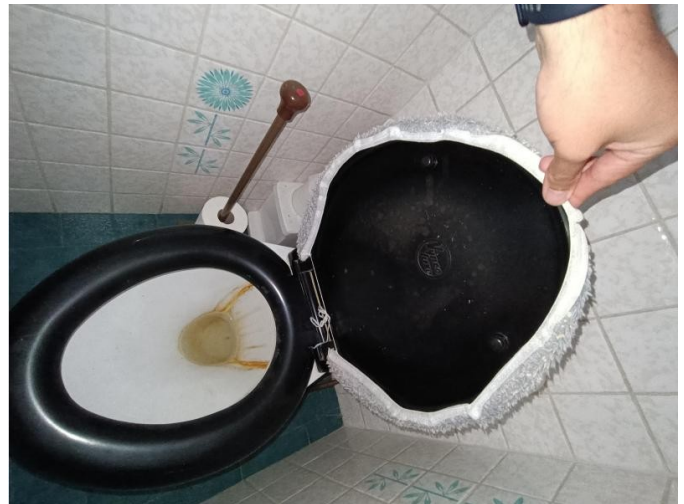
Het asbestmateriaal valt onder de mijlpaal van 2040.

Verwijderen

| Eindbeoordeling materiaalsrisico | Verhoogd materiaalsrisico en/of verhoogde kans op vezelvrijgave |

| Gebondenheid | Categorie 1: hechtgebonden in oorsprong |
| Asbestsoort (vezeltype) | Crocidoliet aanwezig |
| Asbestconcentratie | Laag (< 50%) |
| Toestand van het materiaal | Licht beschadigd, licht verweerd. Intact materiaal type Pical – asbestboard of categorie III 'gebondenheid' |

| Beschrijving | WC-Bril - type Bakeliet |

- Verwijder dit asbestmateriaal zo snel mogelijk. Volg de toestand goed op.
- Voer bijkomende staalname(s) uit.

- Eenvoudige handelingen: mag via doe-het-zelf of door werknemer(s) met opleidingsattest eenvoudige handelingen  
Verwijder deze asbesthoudende toepassingen en vervang deze door niet asbesthoudende alternatieven.  
Zorg ervoor dat er geen stofvrijgave is bij het verwijderen van deze toepassingen en vermijdt breuklijnen ter alle tijden (breuklijn = vezelvrijgave).  
Biedt deze toepassingen op de correcte manier aan op het lokale containerpark (ingepakt met plastic folie).

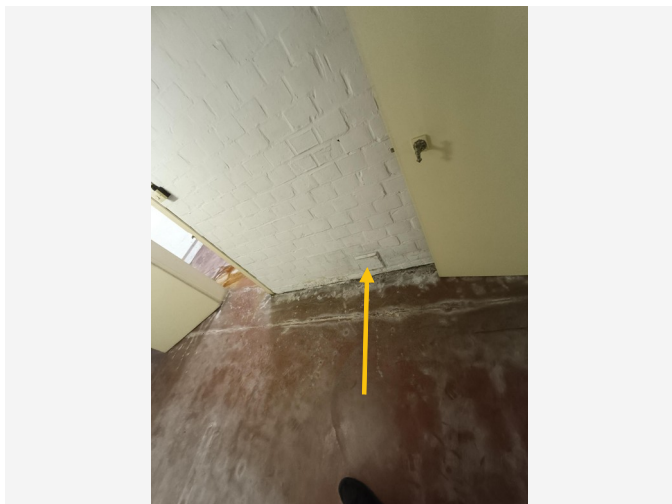
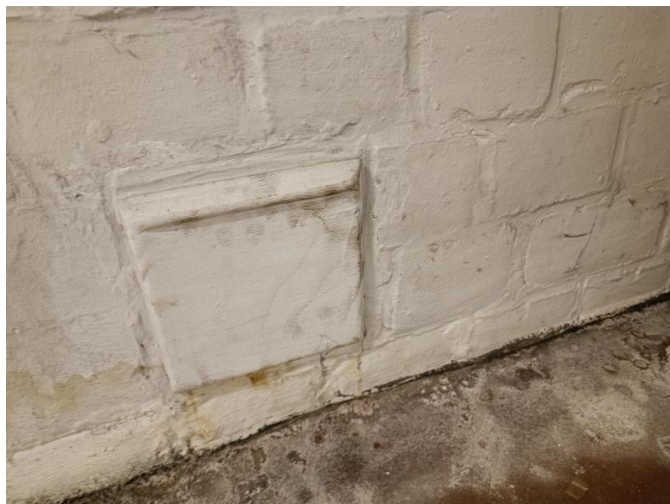
Het asbestmateriaal valt onder de mijlpaal van 2040.

Zorgvuldig beheren

| Eindbeoordeling materiaalisico | Laag materiaalisico en/of verlaagde kans op vezelvrijgave |

| Gebondenheid | Categorie 1: hechtgebonden in oorsprong |
| Asbestsoort (vezeltype) | Crocidoliet aanwezig |
| Asbestconcentratie | Laag (< 50%) |
| Afschermingsgraad van het gehele materiaal | Niet stootvaste afscherming |
| Toestand van het materiaal | Licht beschadigd, licht verweerd. Intact materiaal type Pical – asbestboard of categorie III 'gebondenheid' |

| Beschrijving | Roetluik - Kuisluik - AC |

- Verwijder dit asbestmateriaal zo snel mogelijk. Volg de toestand goed op.
- Voer bijkomende staalname(s) uit.

- Eenvoudige handelingen: mag via doe-het-zelf of door werknemer(s) met opleidingsattest eenvoudige handelingen  
Beheer zorgvuldig en vermijd beschadigingen aan deze toepassing, maar verwijder en vervang het toegangsluik tot de schouw bij werken door een niet asbesthoudende toepassing.

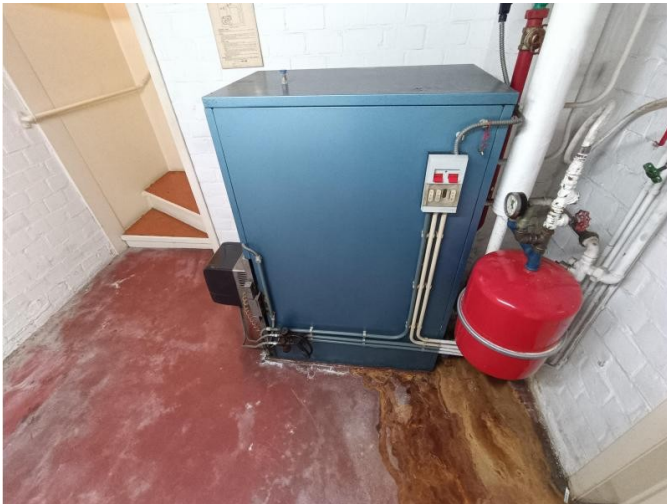
## Fiche 5: Gasbranders - ACV - Mignon Compact - bj. 1970

Deze brander kan men online niet terugvinden in het Intechnum, waardoor men dit als asbestveilig kan beschouwen. (Bron: IAD-Online - Intechnum)

Men raadt wel aan een controle te laten uitvoeren door een opgeleid techniek, dit ter bevestiging, om te zien of er effectief geen asbesthoudende toepassingen gebruikt werden.

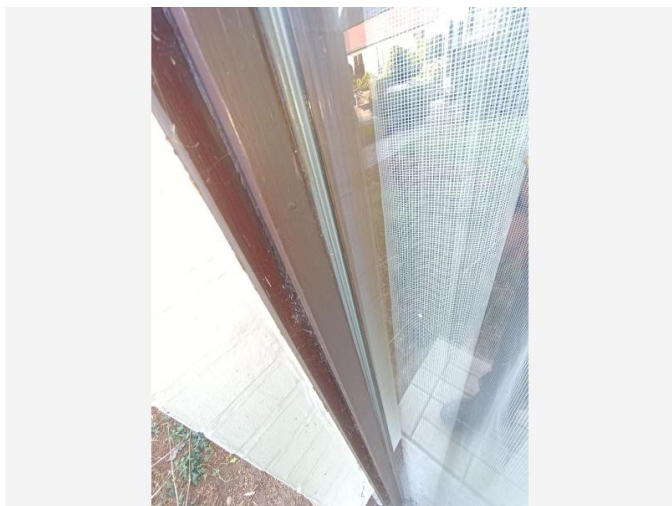
Zowel de mastiek tussen glas en het raamwerk, alsook het raamwerk en de gevel werden gecontroleerd en als niet-asbesthoudend beschouwd (zacht en elastisch).

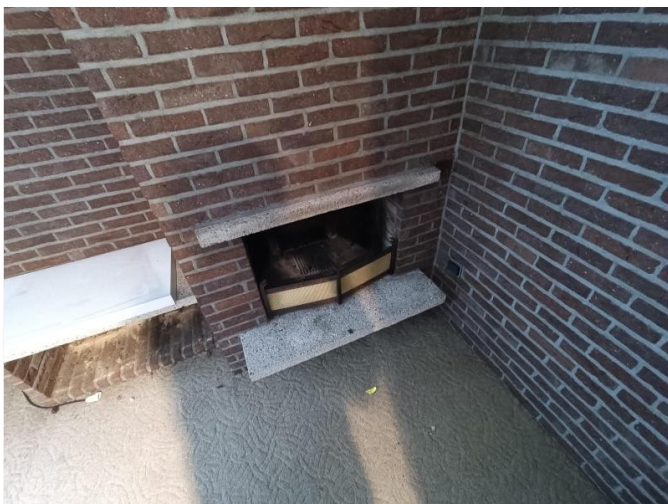
Het koord aanwezig is deze kachel heeft een glanzende schijn als men er met een lamp opschijnt.  
Hierdoor kunnen we vaststellen dat in dit type koord andere, synthetische, materialen gebruikt werden i.p.v. asbestvezels.

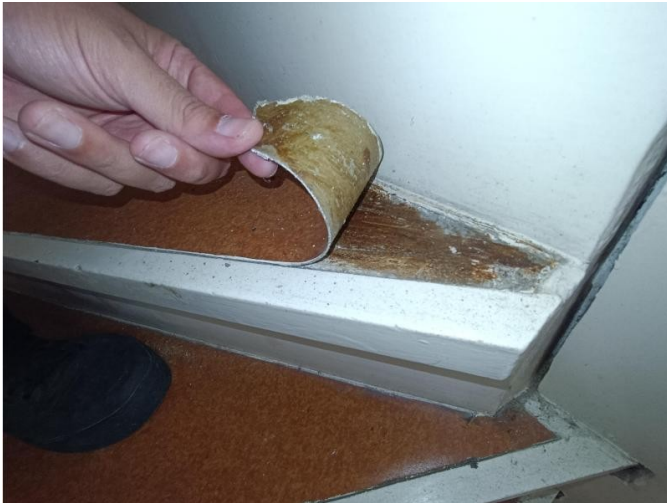
Er werd in deze woning nog een vloerzeil gevonden, deze was ook inspecteerbaar en door deze inspectie kon men vaststellen dat er aan dit vloerzeil geen kartonnen onderlaag of zwarte lijmlaag aanwezig was. Ook waren deze vloerzeilen zacht en elastisch, waardoor men deze kan beschouwen als een niet asbesthoudende toepassing.

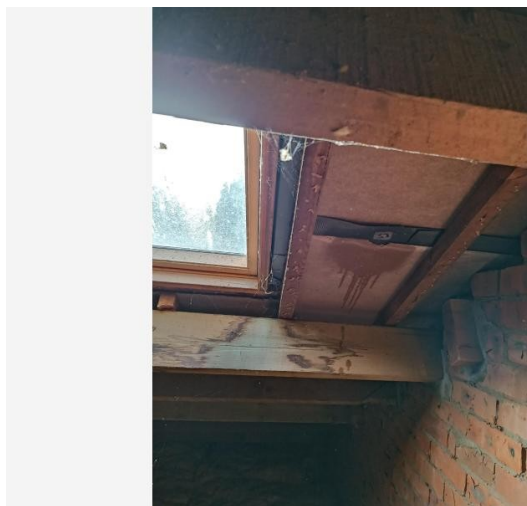
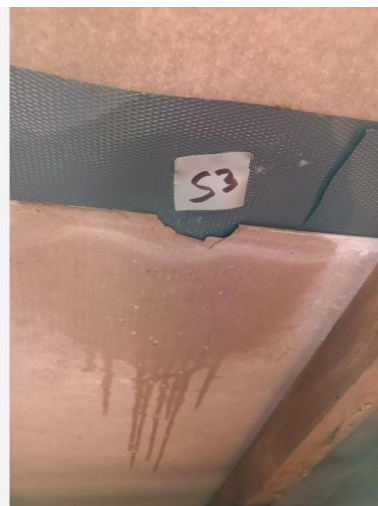
Geen asbest

| # | Type | Referentie | Resultaat |
|---|---|---|---|
| 9.1 | Puntmonster | 7921743 | Geen asbest |

| Beschrijving | Onderdakplaten - type Menuiserite - S3 |

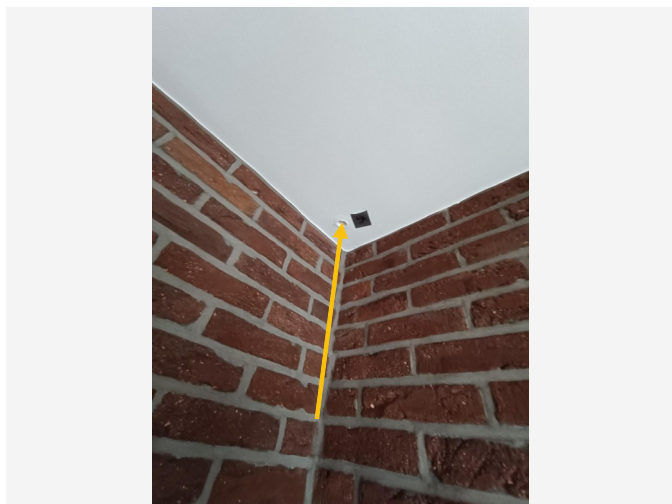
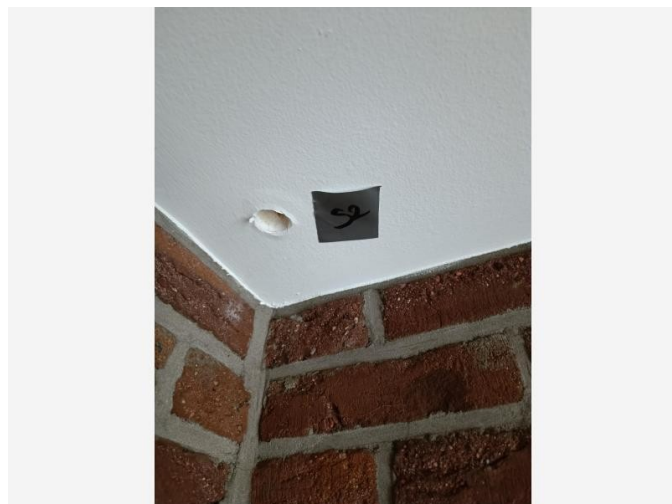
Geen asbest

| # | Type | Referentie | Resultaat |
|---|---|---|---|
| 10.1 | Mengmonster | 7921742 | Geen asbest |

| Beschrijving | Pleisterwerk wooneenheid - Plafond - S2 |

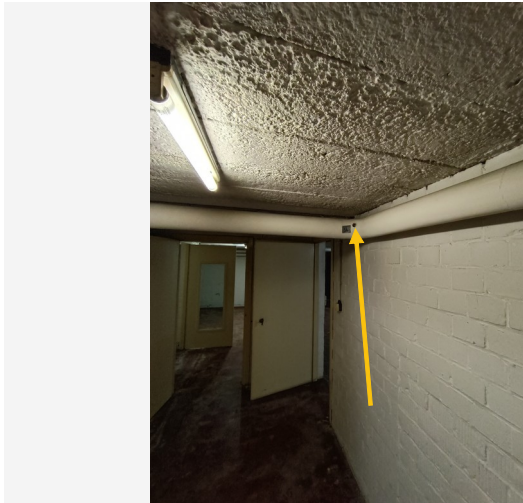
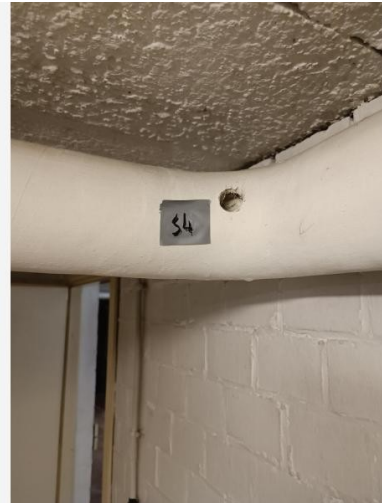
Geen asbest

| # | Type | Referentie | Resultaat |
|---|---|---|---|
| 11.1 | Mengmonster | 7921820 | Geen asbest |

| Beschrijving | Leidingisolatie - Bochten - Kelder - S4 |

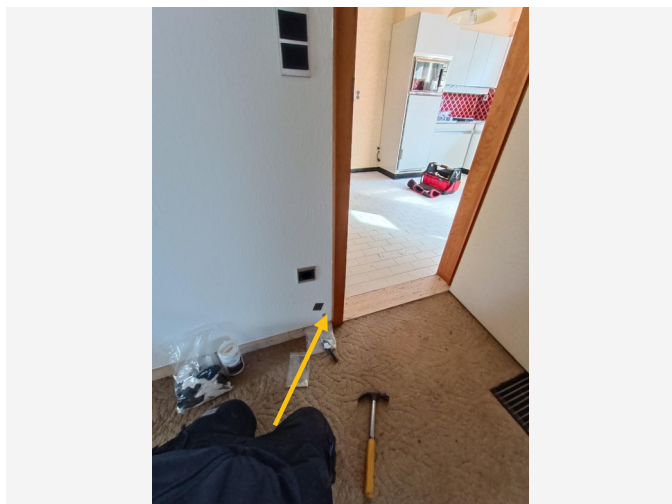
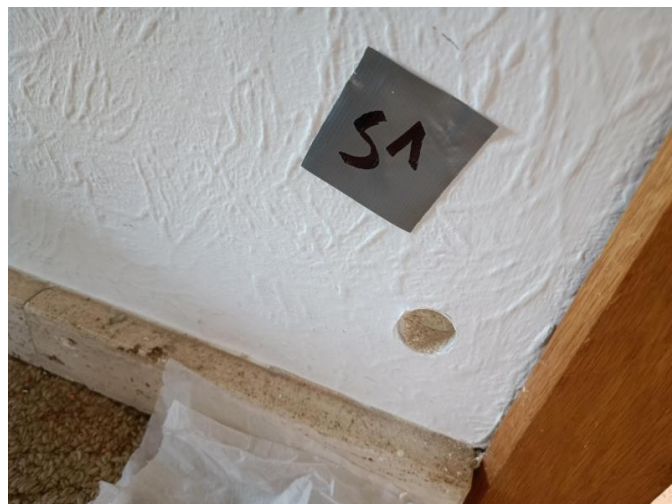
Geen asbest

| # | Type | Referentie | Resultaat |
|---|---|---|---|
| 12.1 | Mengmonster | 7921741 | Geen asbest |

| Beschrijving | Pleisterwerk wooneenheid - Muren - S1 |
