# Asbestinventarisatetest

Michel Janssensstraat 19, 3270 Scherpenheuvel-Zichem

Attestnummer : 20260504-000216.000

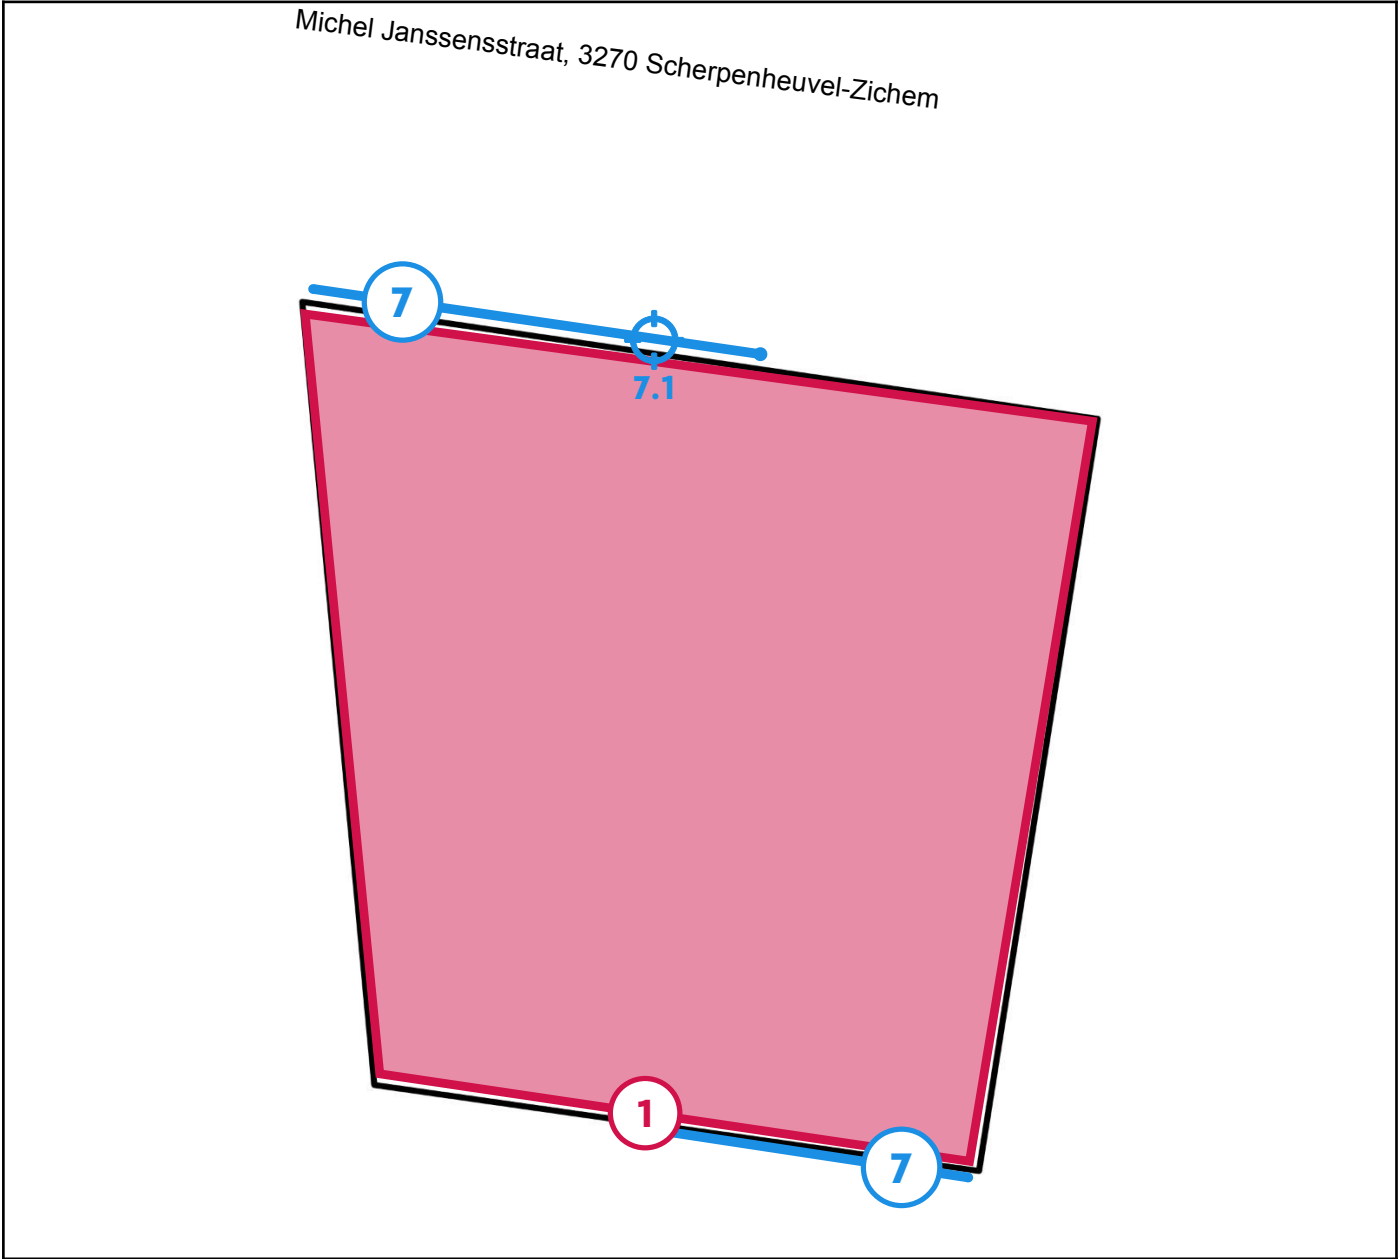
# Plan 2.1: Bijgebouw plan

| Beschrijving | Type | Actie |
|---|---|---|
| 1. Golfplaten dakbedekking garage | Asbestmateriaal | Dringend verwijderen |

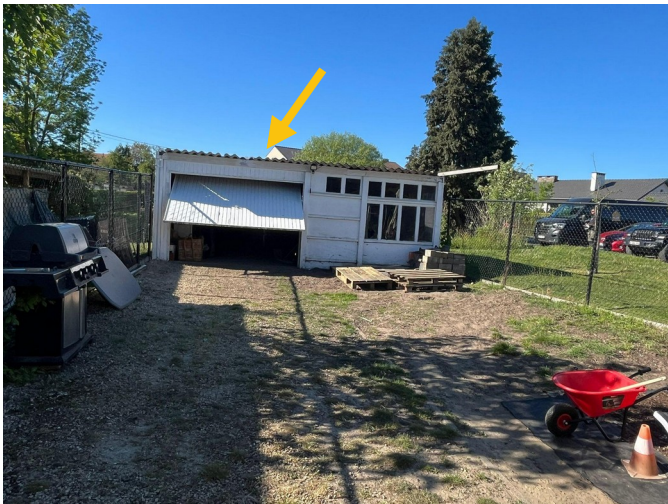
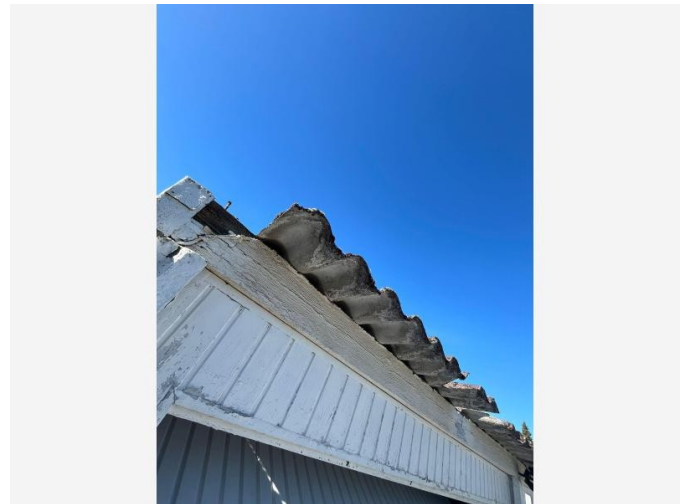
Overzichtsfoto

Detailfoto

Het asbestmateriaal valt onder de mijlpaal van 2034.

**Dringend verwijderen**

Er werd geen monsternamen uitgevoerd van deze toepassing. Het is aangewezen alsnog een monsternamen te laten uitvoeren indien u zekerheid wenst of deze toepassing asbesthoudend is en meer bepaald welke asbestsoort deze bevat. Dit kan namelijk een invloed hebben op de geldigheidsduur van het attest en/of de eindconclusie asbestveilig of niet-asbestveilig.

| Eindbeoordeling materiaalrisico | Hoog materiaalrisico en/of hoge kans op vezelvrijgave |

| Gebondenheid | Categorie 1: hechtgebonden in oorsprong |
| Asbestsoort (vezeltype) | Crocidoliet aanwezig |
| Asbestconcentratie | Laag (< 50%) |
| Toestand van het materiaal | Matig beschadigd, matig verweerd |

| Beschrijving | Golfplaten dakbedekking garage |
| Identificatiemethode | <p>De asbestdeskundige beoordeelt het materiaal als asbestverdacht en dus asbesthoudend, en dit zonder monsternamen.</p> <p>Motivatie: De opdrachtgever weigert om het materiaal te laten bemonsteren.</p> |

- Verwijder dit asbestmateriaal zo snel mogelijk. Volg de toestand goed op.
- Hemelwater dat afspoelt van asbestcement daken of gevels kan asbestdeeltjes bevatten. Gebruik het enkel voor gesloten circuits (bv. spoelen toiletten). Reinig na het vervangen van het dak of de gevel de dakgoten en regenwaterput of -ton om asbesthoudend sediment of slib te verwijderen
- Voer bijkomende staalname(s) uit.

- Eenvoudige handelingen: mag via doe-het-zelf of door werknemer(s) met opleidingsattest eenvoudige handelingen  
Als dit materiaal verwijderd kan worden zonder het te breken, te beschadigen... , dan mag met dit met eenvoudige handelingen.  
Vermijd stofvorming en stofverspreiding op elk moment van de werken. Bevochtig of fixeer het materiaal.  
Het gebruik van sneldraaiende werktuigen (boormachine, slijpschijf, hogedrukreiniger...) is verboden.  
Zorg voor gepaste persoonlijke beschermingsmiddelen: minimaal FFP3-mondmasker (EN 149),

Afval: particulieren kunnen dit dubbel en luchtdicht verpakt aanbieden bij hun recyclagepark (raadpleeg de voorwaarden van uw recyclagepark). Bij verwijdering door een aannemer of erkend asbestverwijderaar staat die normaal zelf in voor de correcte afvoer van het afval.

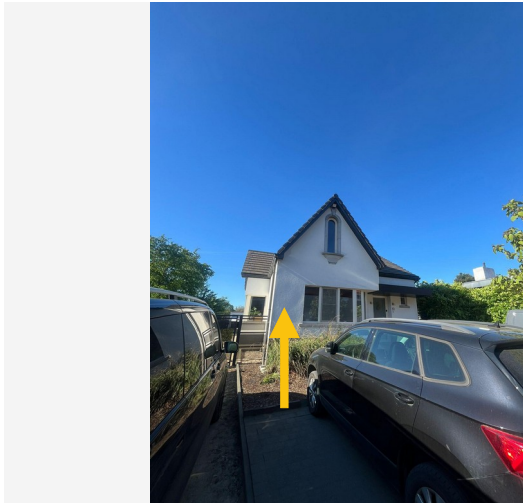
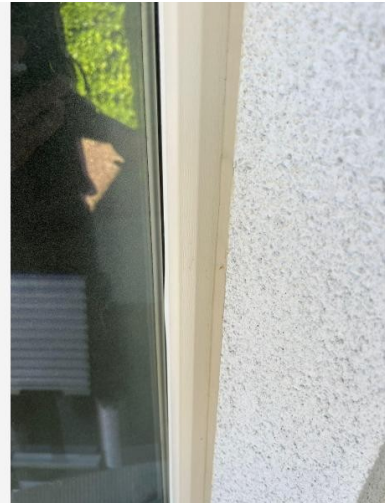
*Situeringfoto*

*Detailfoto*

op google streetview is te zien dat de crepi is aangebracht na 2009.

| Basis voor advies | De asbestdeskundige beoordeelt het materiaal als niet-asbestverdacht. |

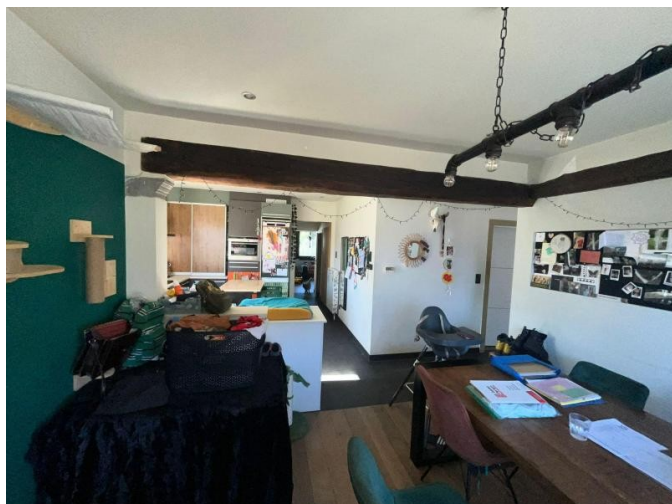
Situeringsfoto

Dit asbestattest werd opgemaakt na een volledige rondgang ter plaatse van het inspectiegebied. Conform het inspectieprotocol werden de, op het moment van de controle, waarneembare asbestverdachte materialen en/of ruimtes opgenomen in dit asbestattest. De overige materialen waren niet waarneembaar, niet verdacht of werden beschreven in een beperkings- of adviesfiche.

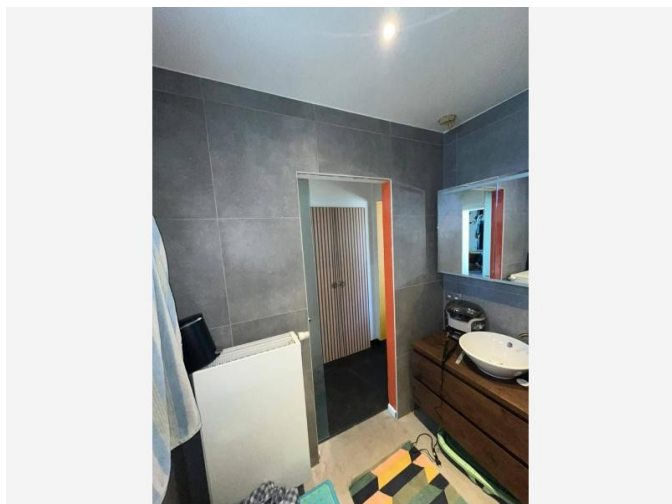
Situeringsfoto

De gebruikte tegellijm van plinten, wand- en/of vloertegels kan asbest bevatten, het betreft een niet-destructief onderzoek, daardoor kon deze niet visueel vastgesteld, beoordeeld en bemonsterd worden.

| Basis voor advies | Beoordeling op basis van expertise, zonder een vaststelling door de asbestdeskundige. |

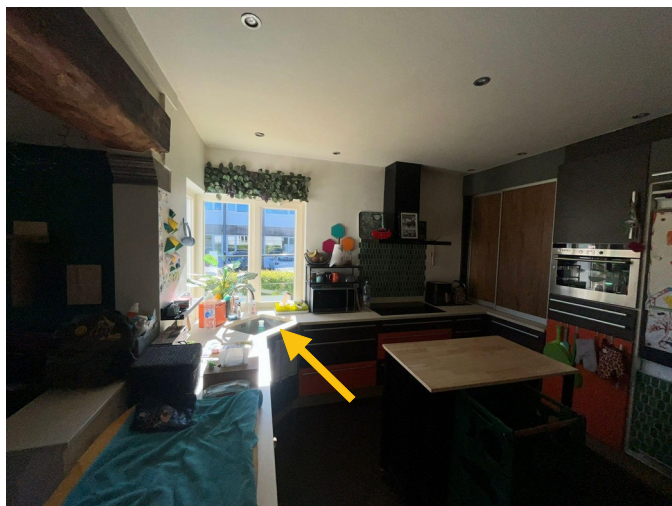
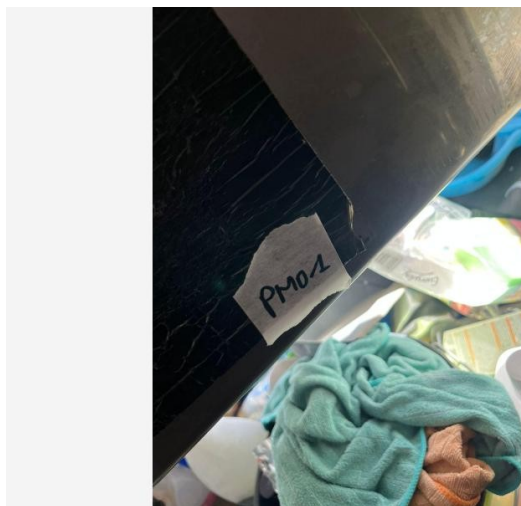
## Fiche 5: Antidreunplaat onder spoeltafel keuken

Overzichtsfoto

Detailfoto

Geen asbest

| # | Type | Referentie | Resultaat |
|---|---|---|---|
| 5.1 | Puntmonster | PM01 | Geen asbest |

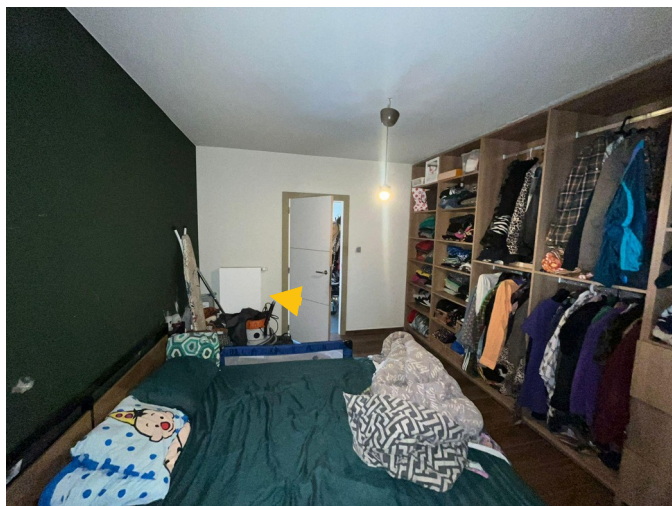
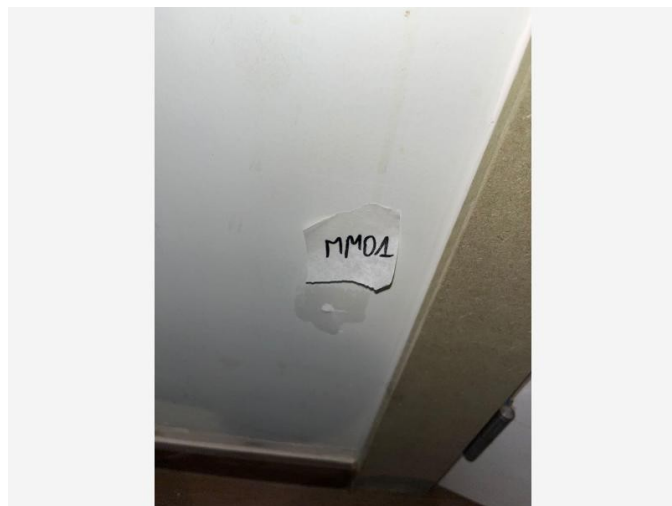
## Fiche 6: Pleisterwerk aan muren

Overzichtsfoto

Detailfoto

Geen asbest

| # | Type | Referentie | Resultaat |
|---|---|---|---|
| 6.1 | Mengmonster | MM01 | Geen asbest |

| Opmerking | <p>In volgende verplicht te bemonsteren ruimtes is geen waarneembaar pleisterwerk aangetroffen: stookplaats</p> <p>Volgende verplichte te bemonsteren ruimtes zijn niet aanwezig: /</p> <p>Het betreft een (ruwe) schatting van de hoeveelheid. Het betreft al het waarneembaar pleisterwerk aanwezig op de muren van het inspectiegebied. De monsternames zijn steekproefsgewijs genomen in de voorgeschreven ruimten volgens de voorschriften van het inspectieprotocol. Een negatief analyseresultaat sluit niet uit dat er op andere plaatsen in dezelfde toepassing toch asbest kan voorkomen.</p> |

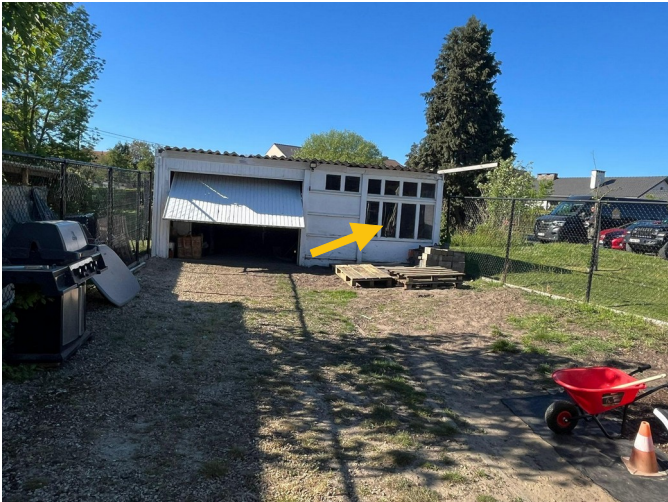
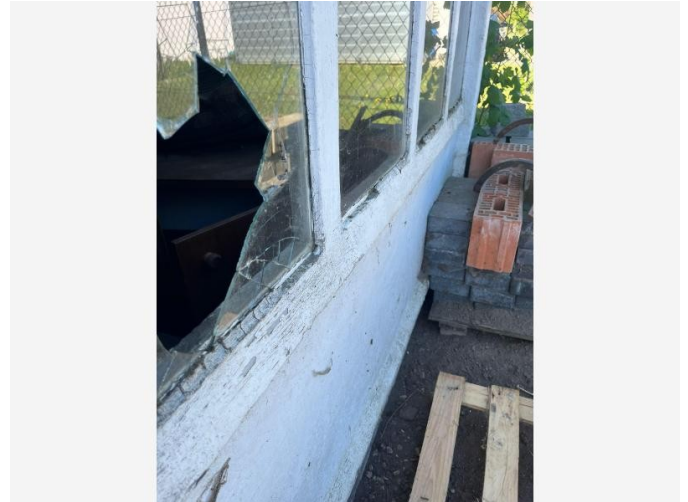
## Fiche 7: Mastiek (oud) schrijnwerk (tussen kader en glas) garage

Overzichtsfoto

Detailfoto

Geen asbest

| # | Type | Referentie | Resultaat |
|---|---|---|---|
| 7.1 | Puntmonster | PM02 | Geen asbest |

| Opmerking | Al het oude schrijnwerk dat mastiek bevat die (half)hard is geworden is verdacht. Het betreft een ruwe schatting van de hoeveelheid. |

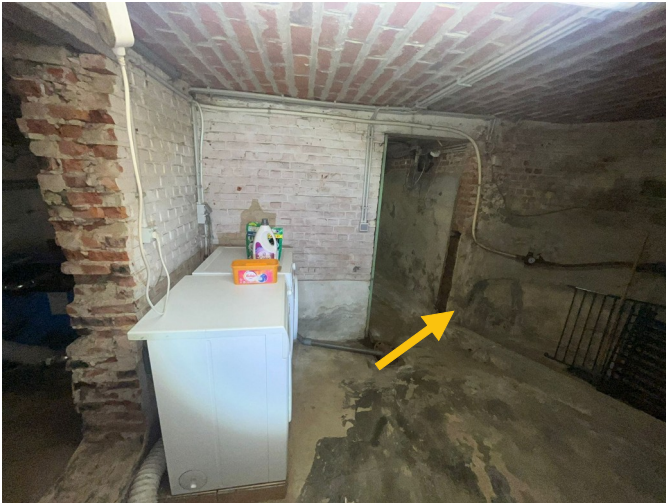
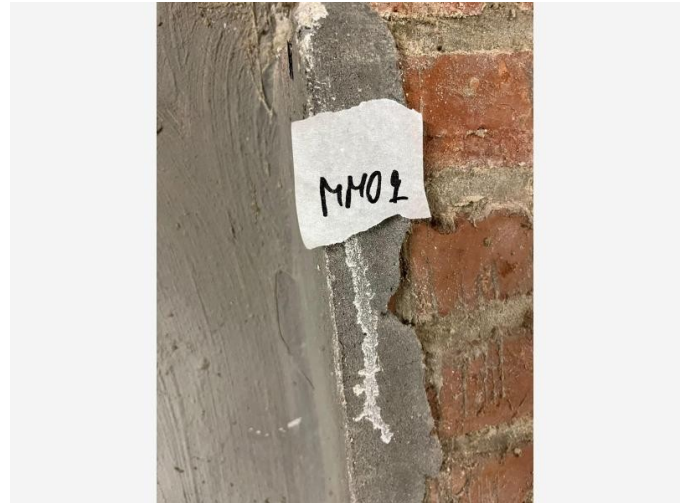
## Fiche 8: Cementlaag kelder

Overzichtsfoto

Detailfoto

Geen asbest

| # | Type | Referentie | Resultaat |
|---|---|---|---|
| 8.1 | Mengmonster | MM02 | Geen asbest |

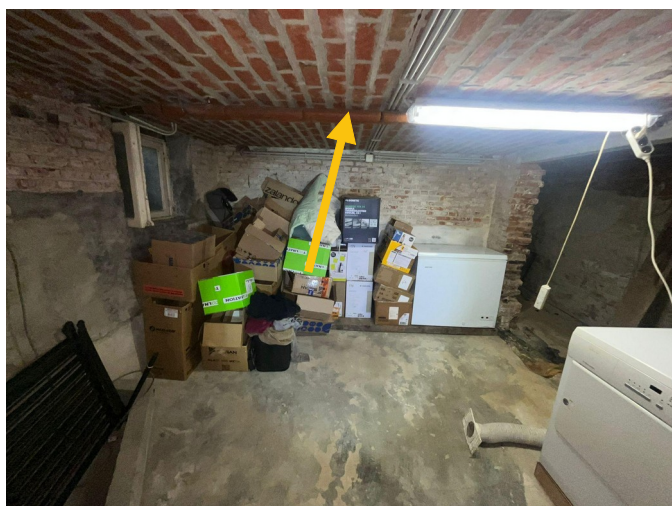
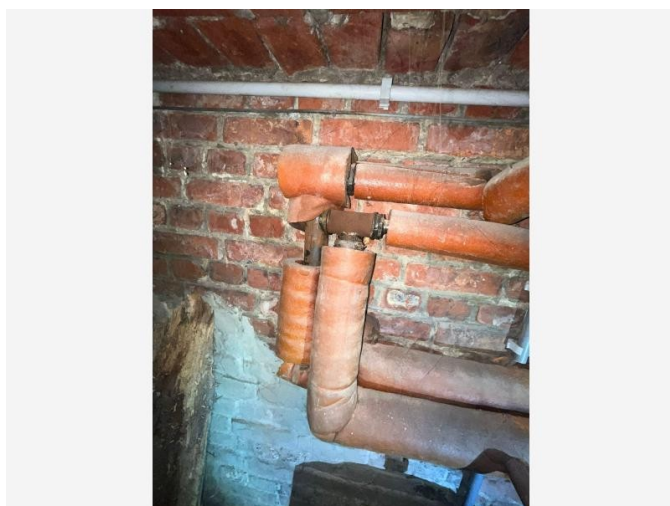
### Fiche 9: Leidingisolatie niet verdacht

| Beschrijving | Notitie | Terug te vinden op plannen |
|---|---|---|
| Fiche 9: Leidingisolatie niet verdacht | De gebruikte leidingisolatie is niet asbestverdacht. | - |

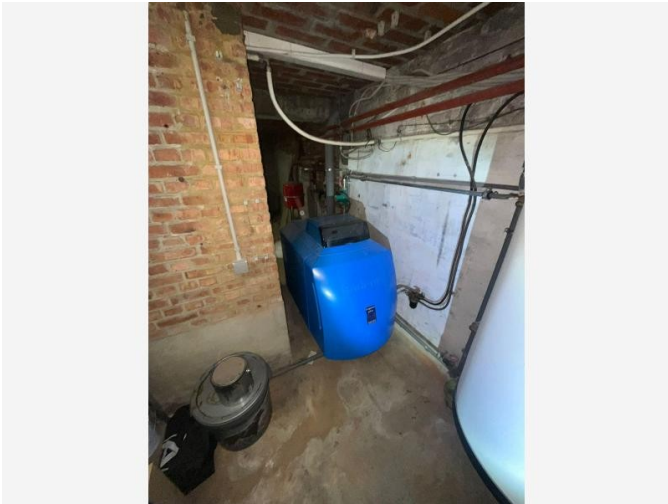
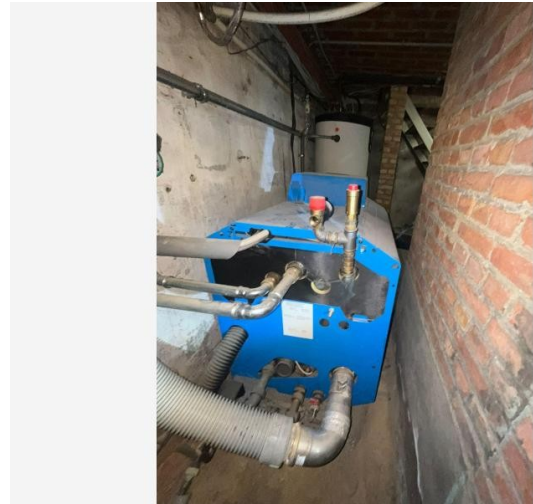
## Fiche 10: Materialen aan de stookketel niet verdacht

| Beschrijving | Notitie | Terug te vinden op plannen |
|---|---|---|
| Fiche 10: Materialen aan de stookketel niet verdacht | Er werden geen verdachte toepassingen aan de stookketel vastgesteld. | - |

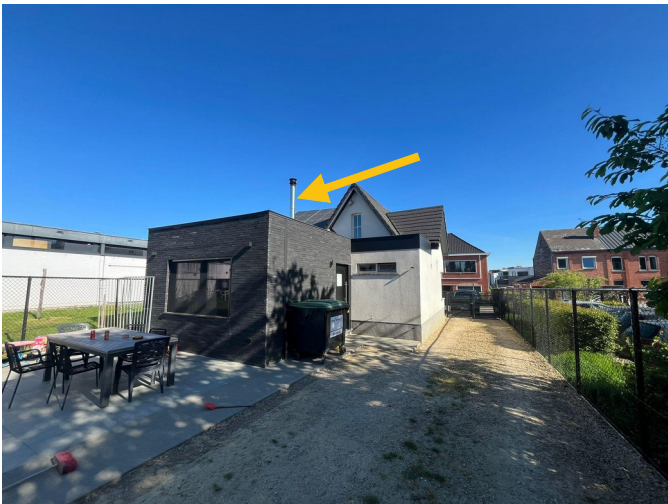
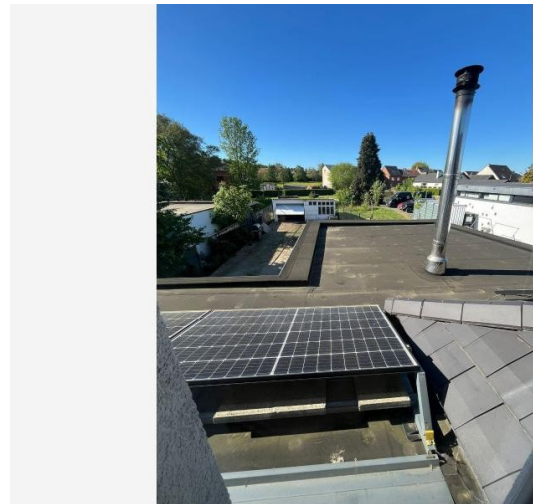
## Fiche 11: Rookgaskanalen niet verdacht

| Beschrijving | Notitie | Terug te vinden op plannen |
|---|---|---|
| Fiche 11: Rookgaskanalen niet verdacht | De gebruikte rookgaskanalen zijn niet asbestverdacht. | - |

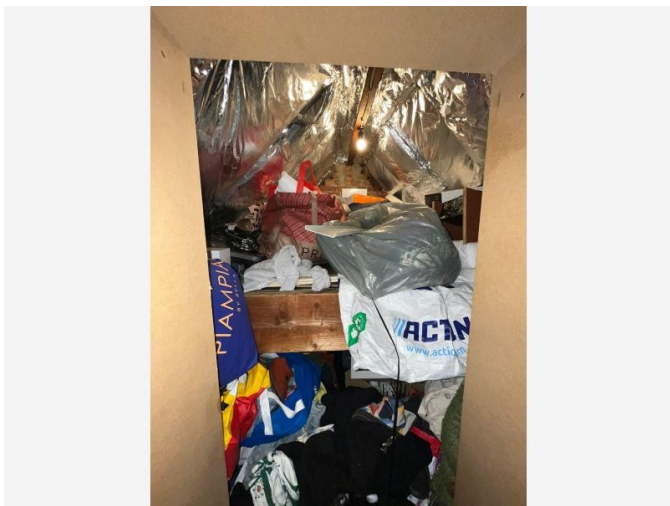
### Fiche 12: Onderdak (onder roofing, leien, niet waarneembaar)

| Beschrijving | Notitie | Terug te vinden op plannen |
|---|---|---|
| Fiche 12: Onderdak (onder roofing, leien, niet waarneembaar) | Het onderdak is niet vast te stellen door de binnenafwerking en door de dakbedekking. | Plan 1.4: Hoofdgebouw dakenplan |
