# Asbestinventarisatetest

Diestsebaan 76, 3290 Diest

Attestnummer : **20260623-000502.000**

Uitgegeven op : **23.06.2026**

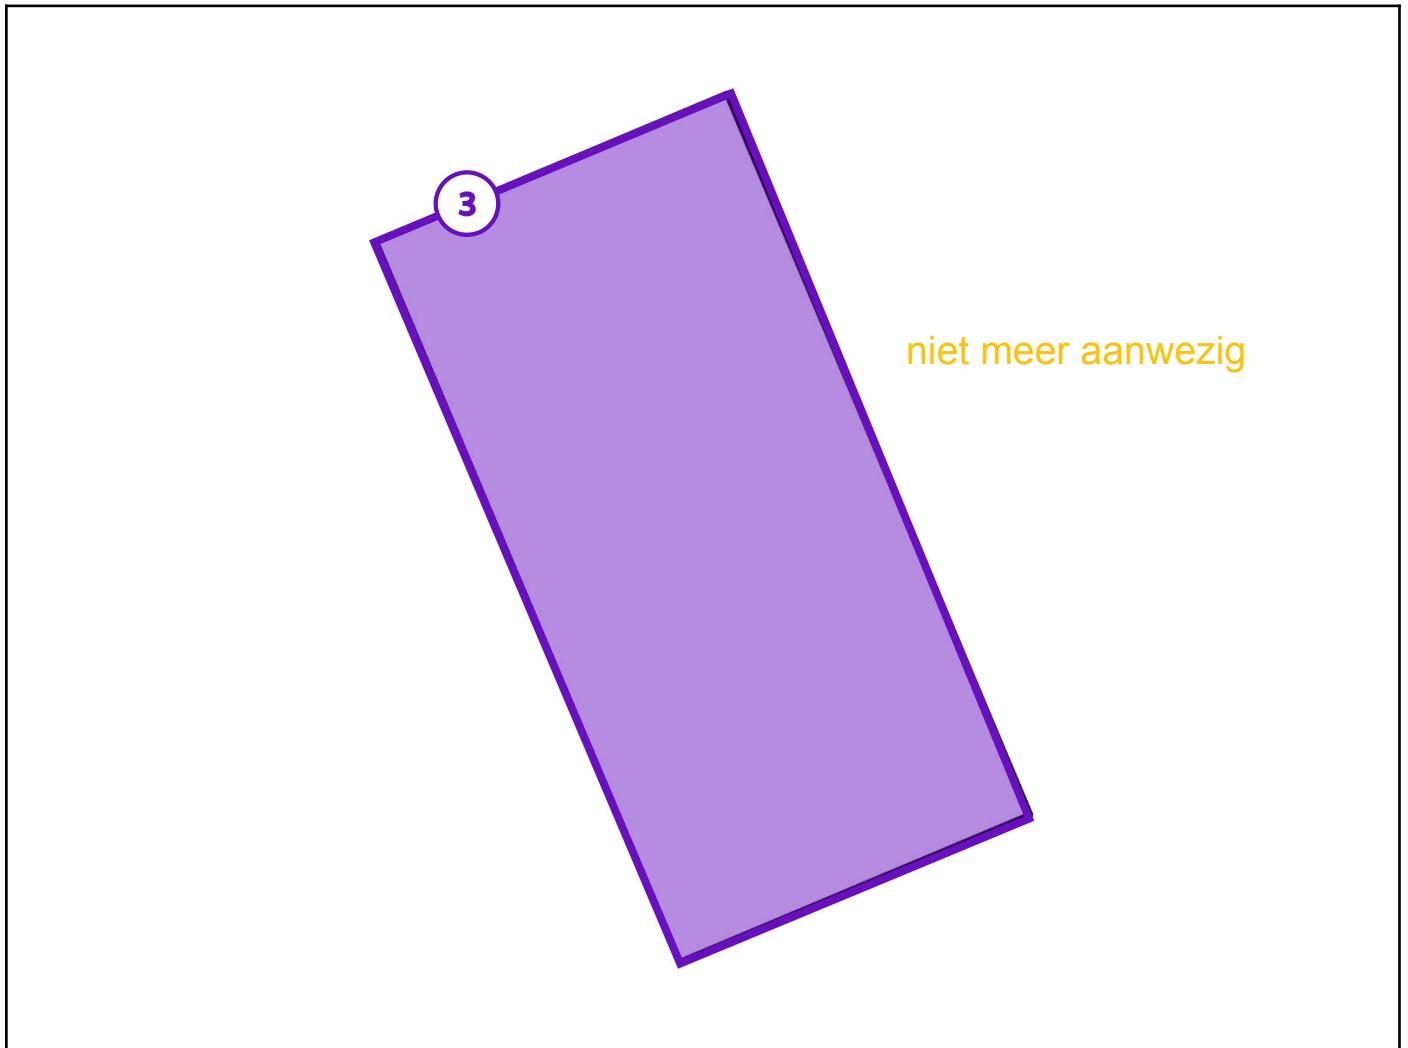
## Plan 2.1: weggebroken gebouw plan

tuinberging / garage weggehaald tijdens totaalverbouwing

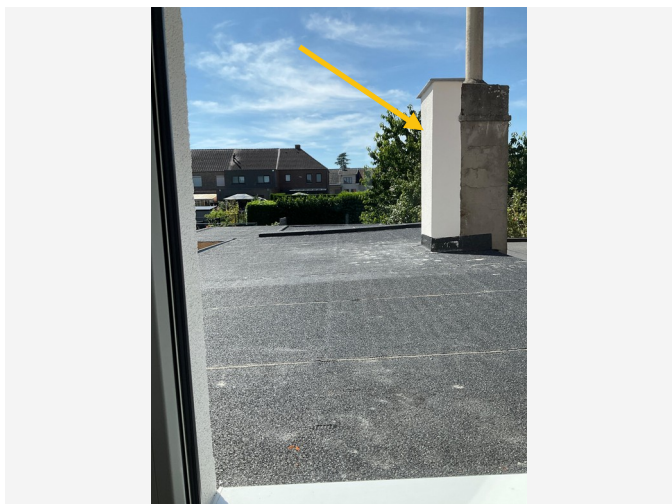
Situeringfoto

**Reden:** Er is geen volledige risicobeoordeling mogelijk

**Uitleg van de asbestdeskundige:** binnenzijde schouwkanalen niet inspecteerbaar.  
hoger dan 3,5 meter van grond.

| Karakterisatie | Asbest (verdacht) |

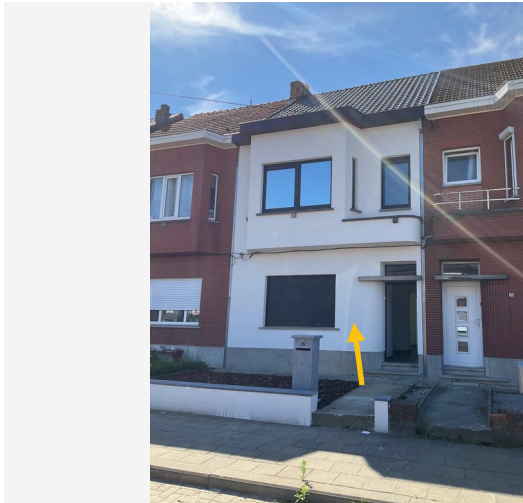
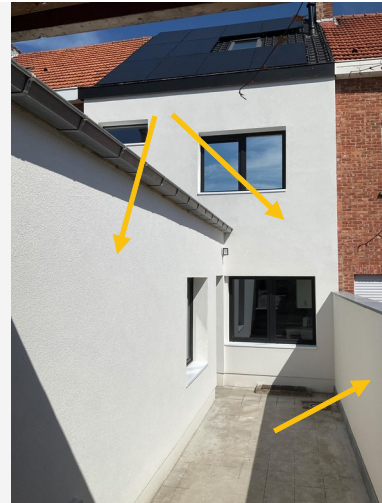
crepie aangebracht in 2025, niet asbestverdacht

| Basis voor advies | De asbestdeskundige beoordeelt het materiaal als niet-asbestverdacht. |

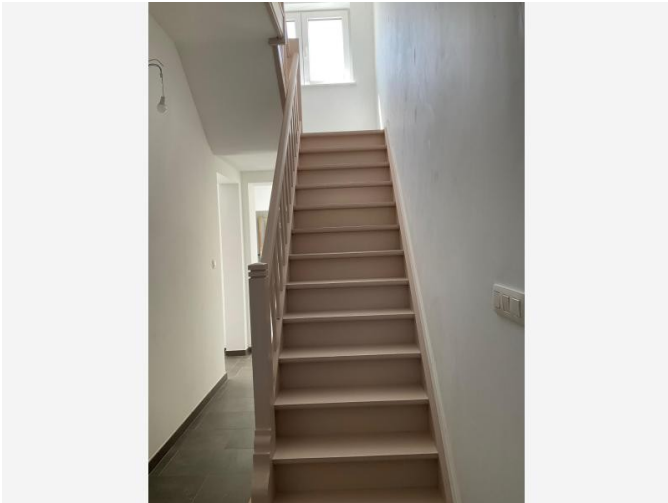
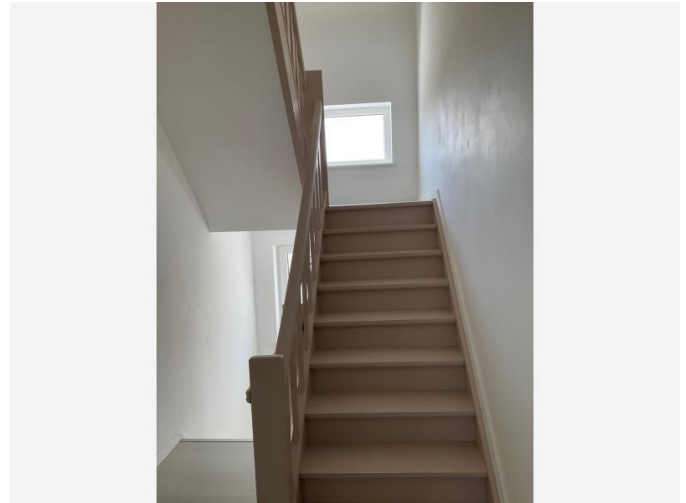
## Fiche 4: pleisterwerk wanden

Geen asbest

| Opmerking | <p>Om het pleisterwerk te identificeren als niet-asbesthoudend is een monsternamen van het pleisterwerk verplicht.</p> <p>Locatie staalnames: individuele ruimte: droge ruimte vb: leefruimte / natte ruimte:</p> <p>vb: keuken / stookplaats: cv-ruimte/ traphal: inkom</p> <p>De vermelde oppervlaktes en volumes betreffen een inschatting. Er worden geen rechten verleend aan deze oppervlaktes/volumes. De dikte is een inschatting die voorkomt uit de monsternamen en is daarom niet altijd representatief.</p> <p>oud pleisterwerk niet asbesthoudend, uit staalname vorig asbestattest, nieuwe delen pleisterwerk geplaatst 2025</p> |

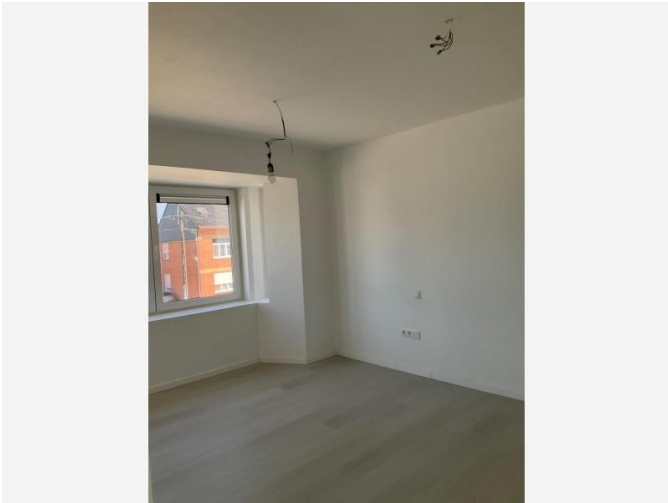
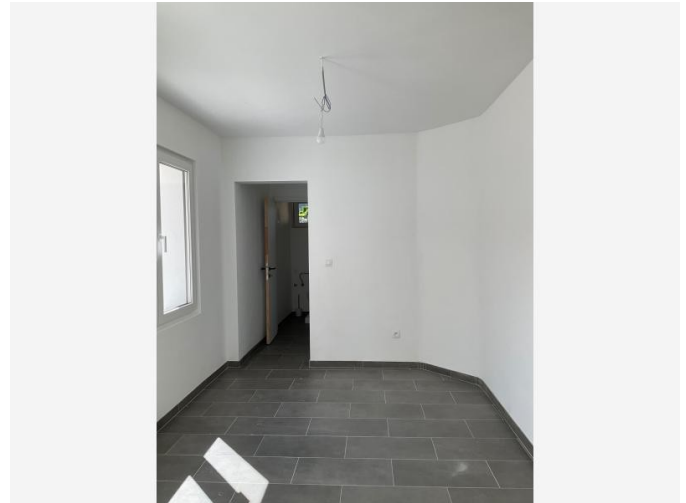
## Fiche 5: pleisterwerk plafond

Geen asbest

| Opmerking | <p>Om het pleisterwerk te identificeren als niet-asbesthoudend is een monsternamen van het pleisterwerk verplicht.</p> <p>Locatie staalnames: individuele ruimte: droge ruimte vb: leefruimte / natte ruimte:</p> <p>vb: keuken / stookplaats: cv-ruimte/ traphal: inkom</p> <p>De vermelde oppervlaktes en volumes betreffen een inschatting. Er worden geen rechten verleend aan deze oppervlaktes/volumes. De dikte is een inschatting die voorkomt uit de monsternamen en is daarom niet altijd representatief.</p> <p>ouder pleisterwerk niet asbestverdacht, zie vorig asbestattest, nieuw pleisterwerk geplaatst 2025.</p> |

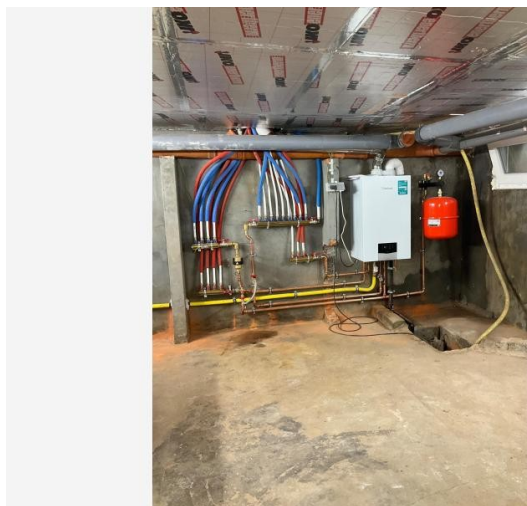
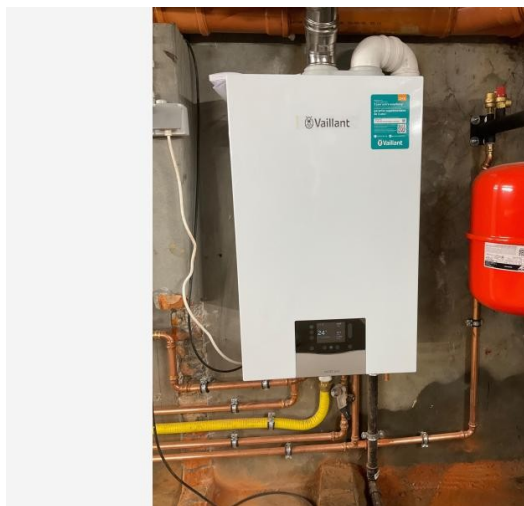
### Fiche 6: gascondens verwarmingsinstallatie 2025

| Beschrijving | Notitie | Terug te vinden op plannen |
|---|---|---|
| Fiche 6: gascondens verwarmingsinstallatie 2025 | gascondensketel 2025, geacht asbestvrij te zijn. | - |

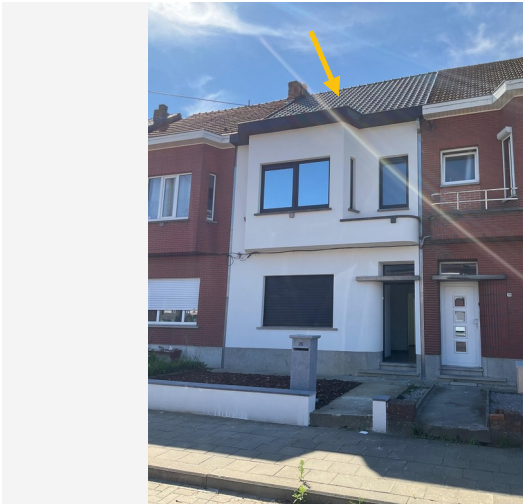
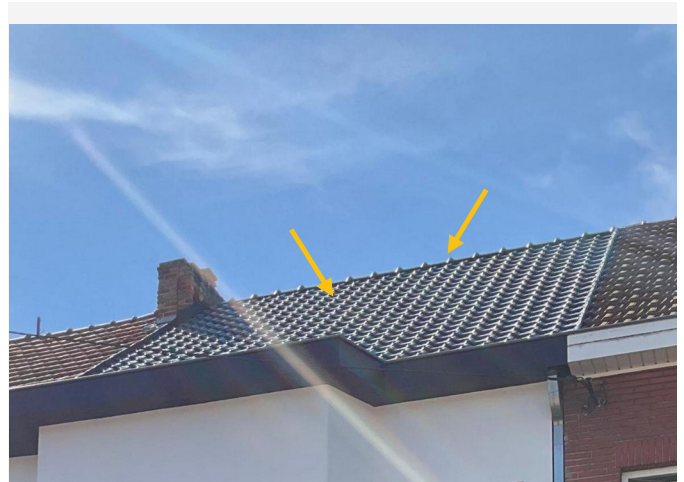
## Fiche 7: keramische dakpannen

| Beschrijving | Notitie | Terug te vinden op plannen |
|---|---|---|
| Fiche 7: keramische dakpannen | nieuwe keramische dakpannen niet asbestverdacht | Plan 1.5: dakplan |

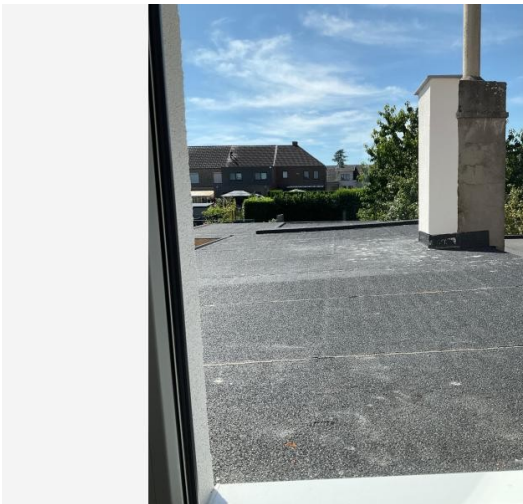
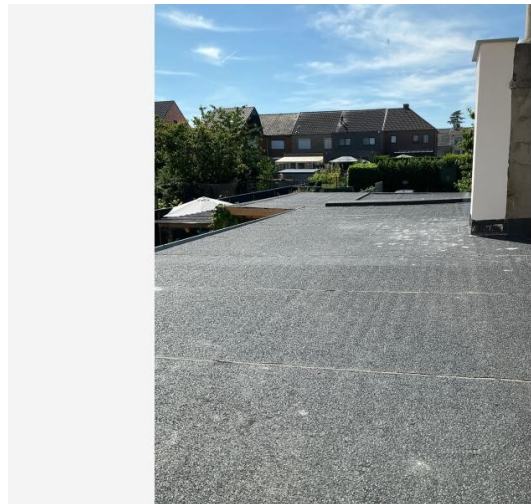
## Fiche 8: nieuwe roofing dakbedekking 2025

| Beschrijving | Notitie | Terug te vinden op plannen |
|---|---|---|
| Fiche 8: nieuwe roofing dakbedekking 2025 | roofing op platte daken geplaatst 2025, niet asbestverdacht | Plan 1.5: dakplan |

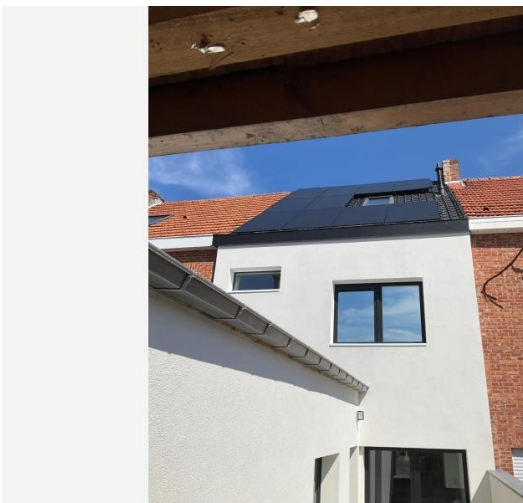
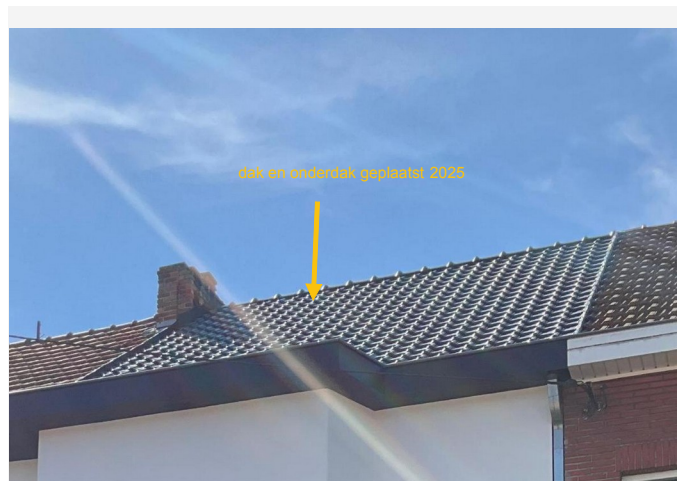
## Fiche 9: onderdakmaterialen nieuw geplaatst 2025

| Beschrijving | Notitie | Terug te vinden op plannen |
|---|---|---|
| Fiche 9: onderdakmaterialen nieuw geplaatst 2025 | nieuw onderdak geplaatst 2025 | - |

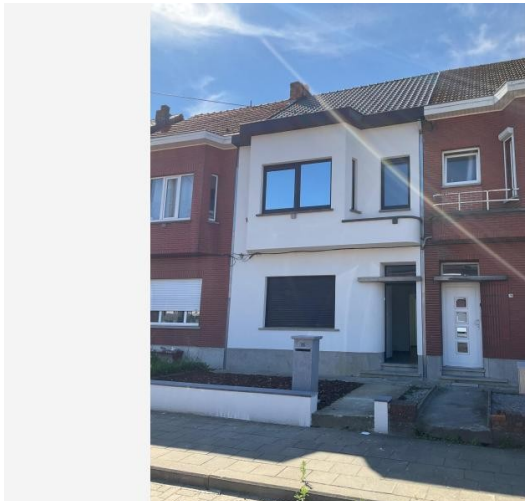
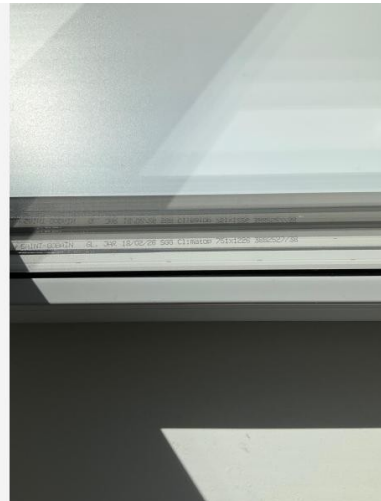
## Fiche 10: mastiek en kit aan buitenschrijnwerk 2025

| Beschrijving | Notitie | Terug te vinden op plannen |
|---|---|---|
| Fiche 10: mastiek en kit aan buitenschrijnwerk 2025 | geen asbestverdachte kit aanwezig PVC schrijnwerk en triple glas 2023 | - |
