# Asbestinventarisatetest

Oudestraat 25, 3272 Scherpenheuvel-Zichem

Attestnummer : 20260531-000222.000

Uitgegeven op : 31.05.2026

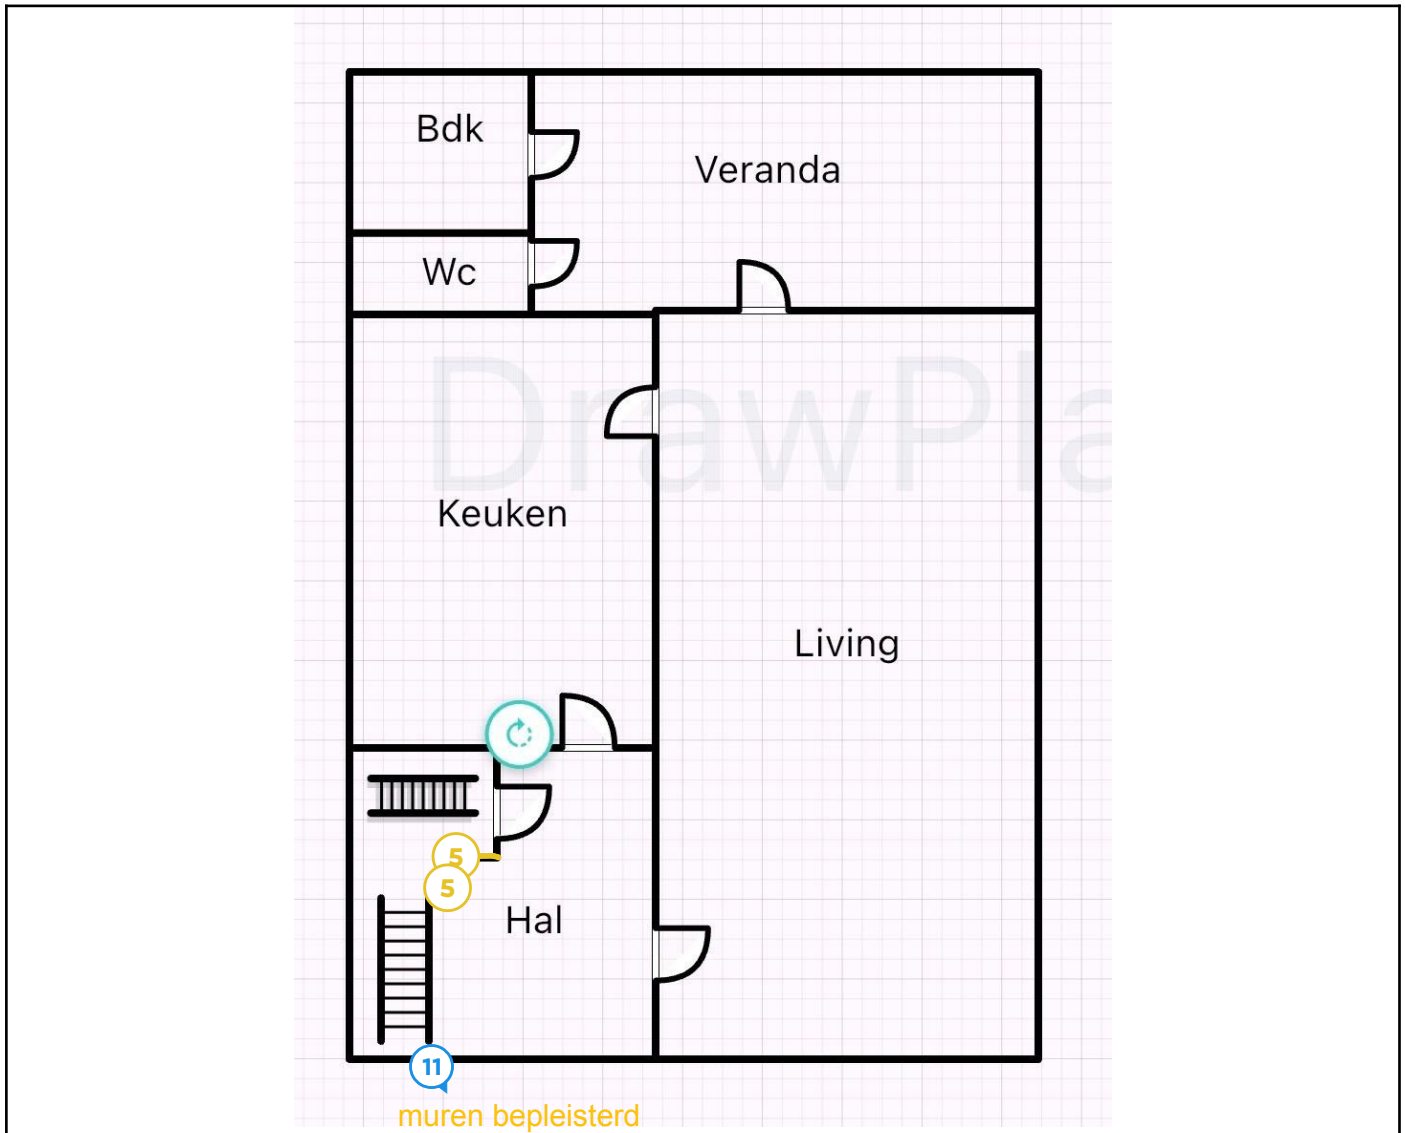
## Plan 1.3: Plan gelijkvloers

Beschrijving	Type	Actie
5. Cementplaat	Asbestmateriaal	Zorgvuldig beheren
11. Muurpleister	Geen asbest	-

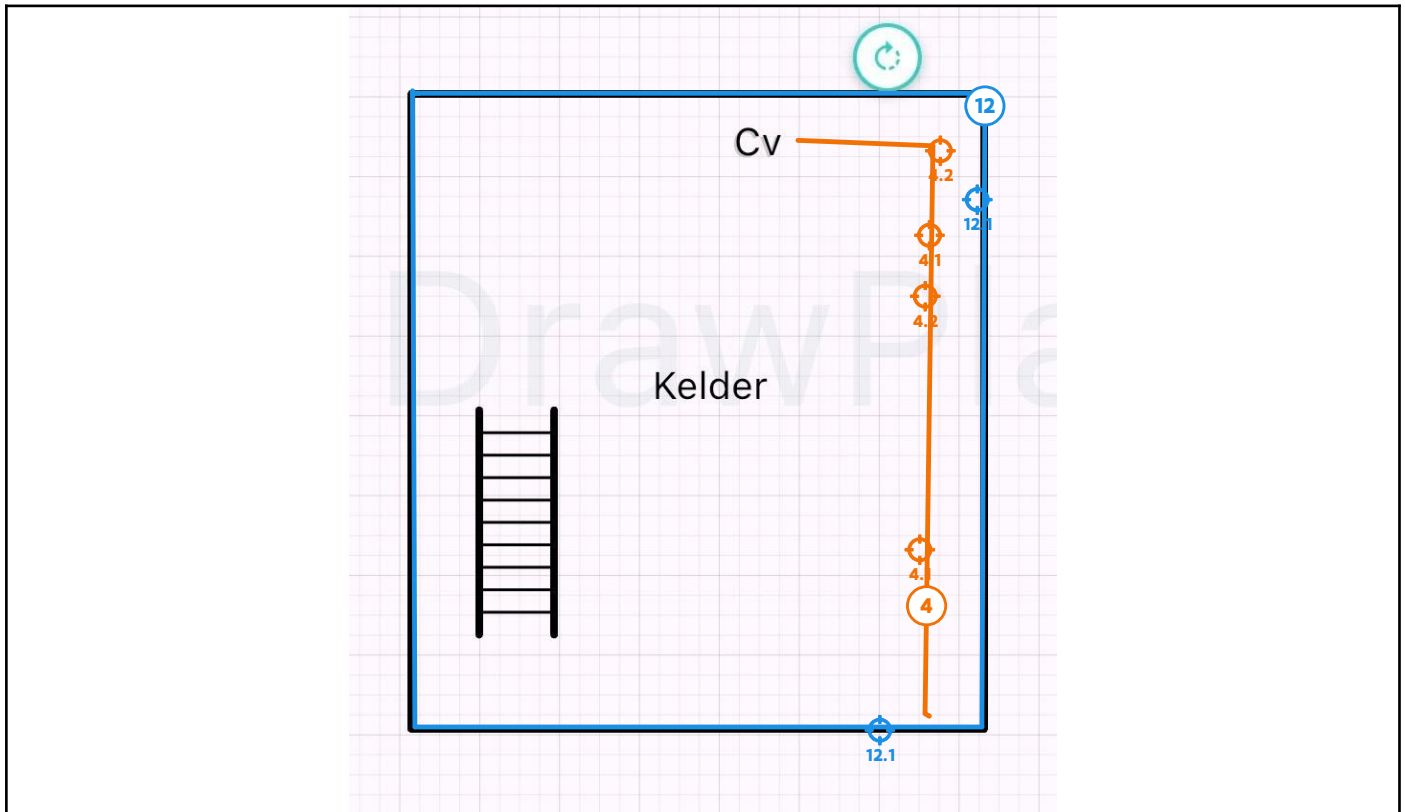
## Plan 1.7: Plan kelder

Beschrijving	Type	Actie
4. Leidingisolatie: verdacht (staalname)	Asbestmateriaal	<a href="#">Verwijderen</a>
4.1 Code: 3	Mengmonster	-
4.2 Code: 4	Mengmonster	-
12. Cementering binnentoepassing (met staalname)	Geen asbest	-
12.1 Code: 5	Mengmonster	-

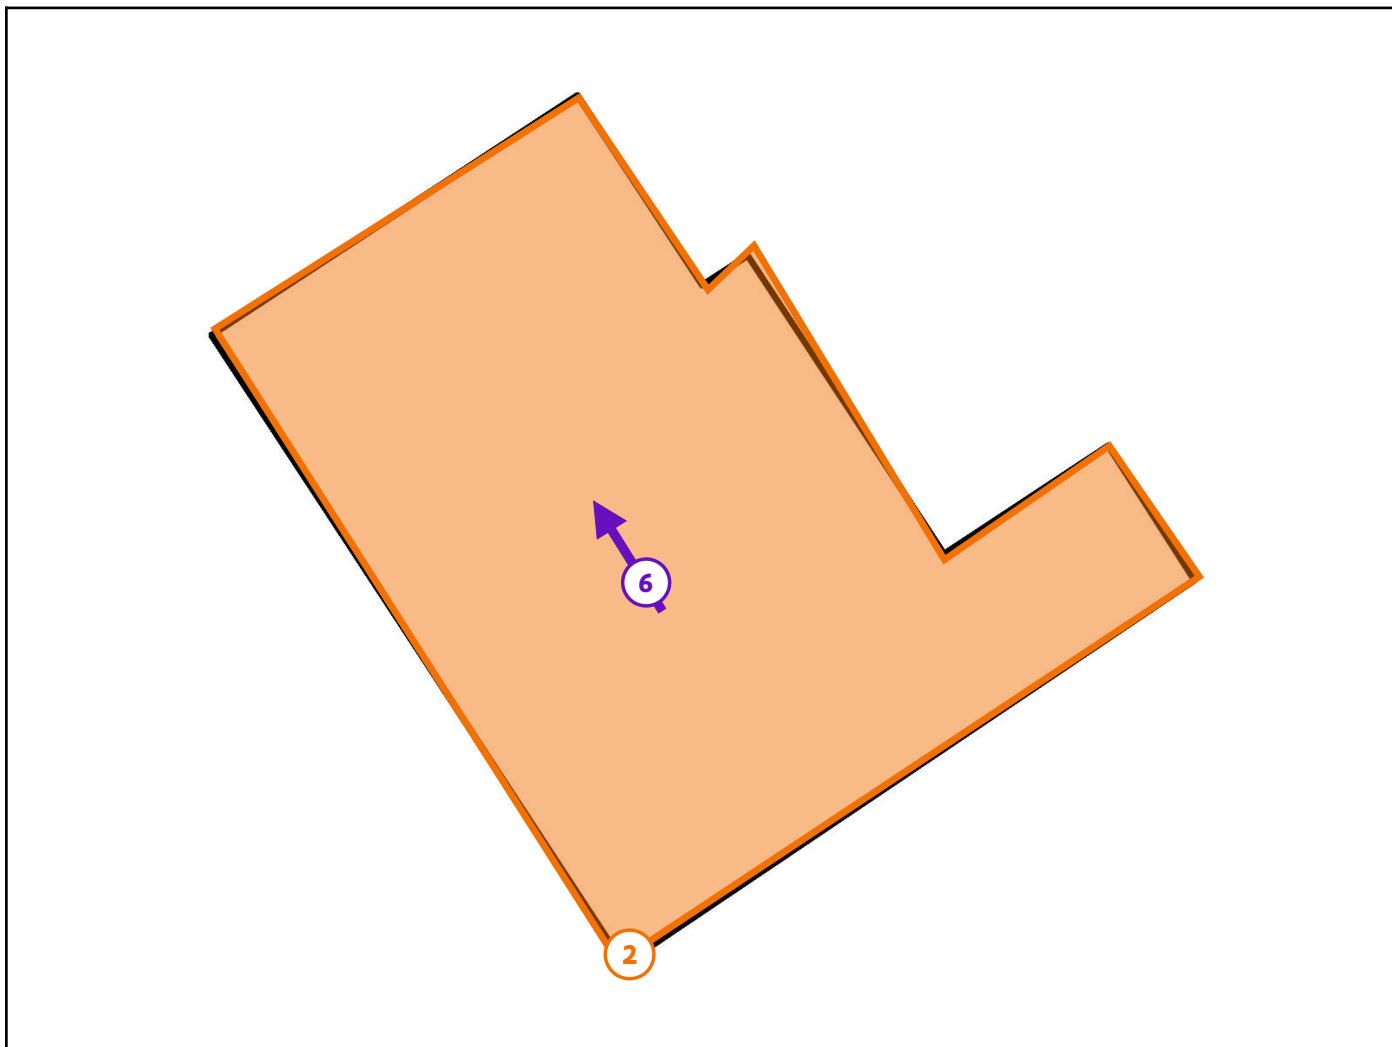
## Plan 1.8: Woning plan

Beschrijving	Type	Actie
2. Dakleien (visueel vastgesteld)	Asbestmateriaal	<a href="#">Verwijderen</a>
6. Schouw op het dak (beperkingsfiche)	Beperking	-

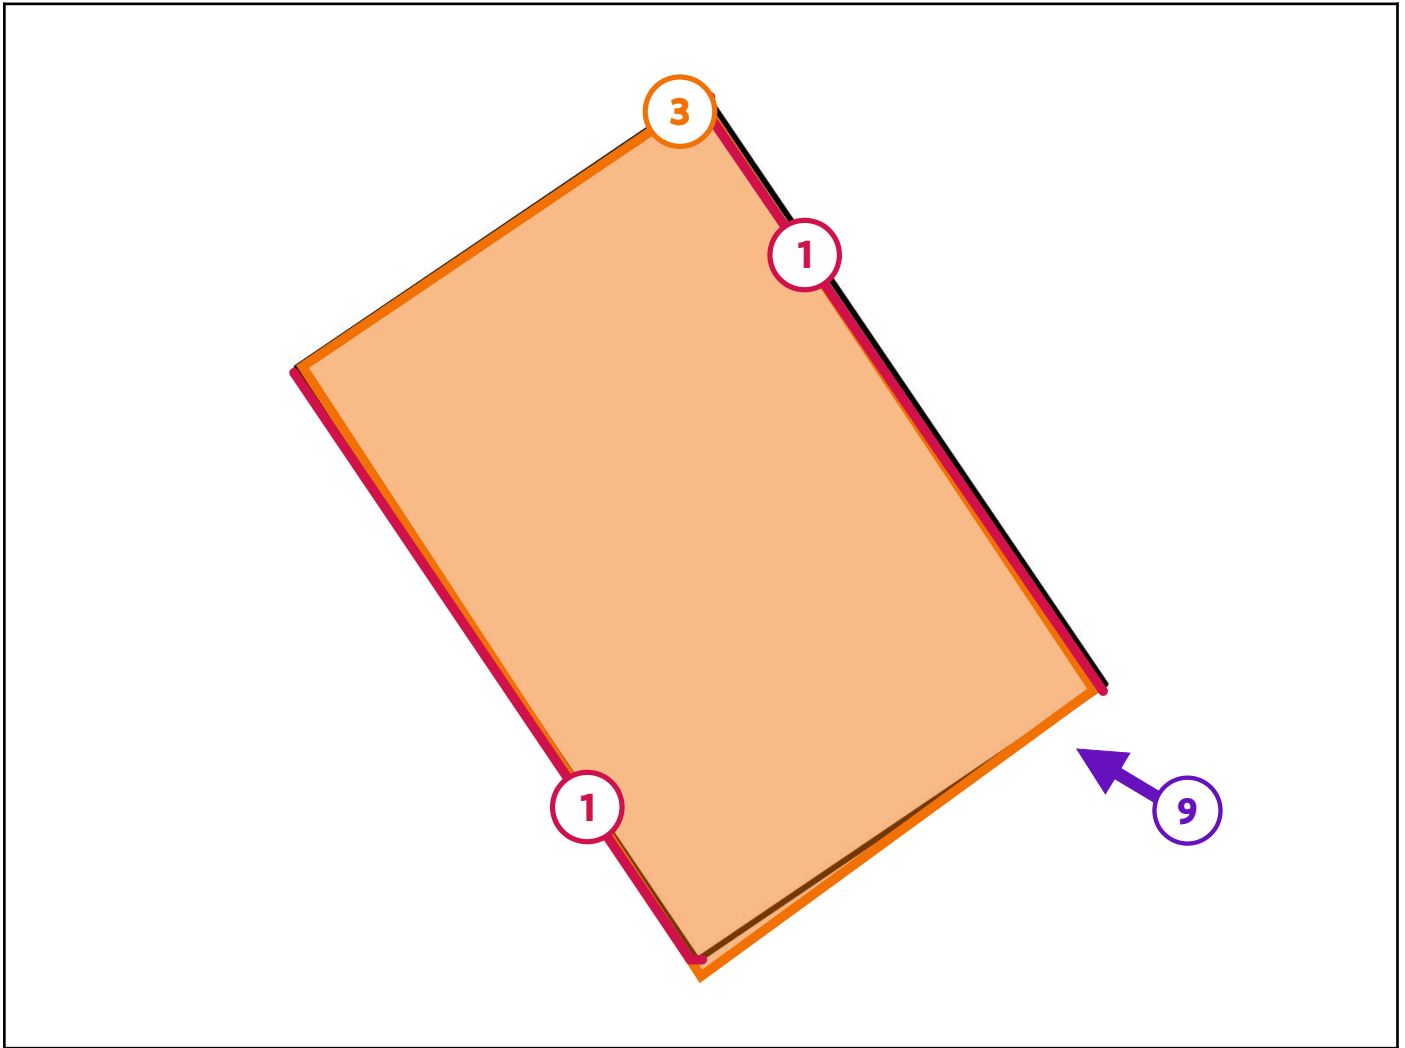
## Plan 2.1: Bijgebouw plan

Beschrijving	Type	Actie
1. Slib/sediment dakgoot	Asbestmateriaal	Dringend verwijderen
3. Golfplaten visueel vastgesteld (zonder staal)	Asbestmateriaal	Verwijderen
9. Regenwaterton	Advies	-

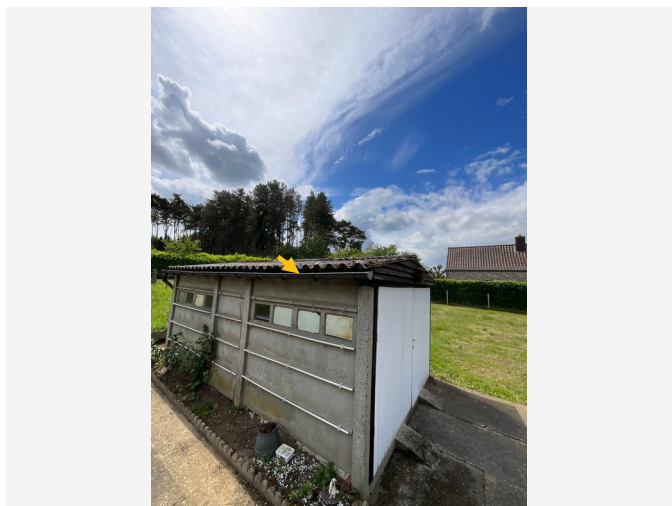
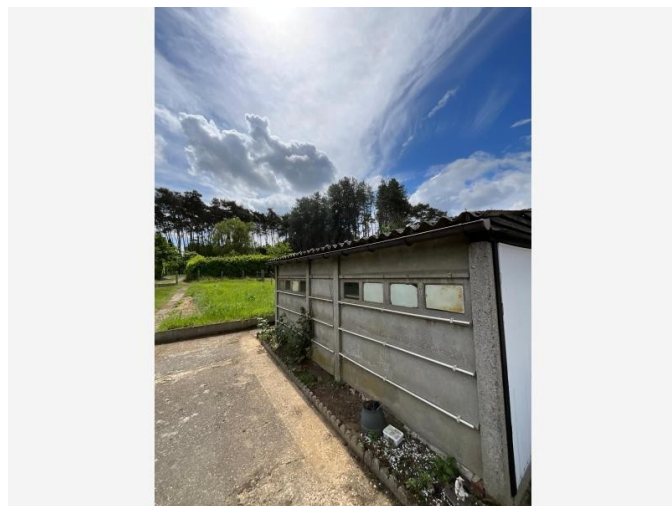
Het asbestmateriaal valt onder de mijlpaal van 2040.

**Dringend verwijderen**

Beschrijving	Slib/sediment dakgoot
Type afvalstof	Betreft resten (contaminatie) van verwerking of beschadiging
Type resten (contaminatie)	<ul style="list-style-type: none"><li>• Stof, deeltjes &lt; 4 mm, flinters, gruis (los, opliggend)</li></ul>
Besmette materialen	<ul style="list-style-type: none"><li>• Sediment (dakgoot, afvoerbuï, regenwaterput, ...)</li></ul>
Bron van de resten	golfplaten
Omgeving	Buiten
Primaire drager	Infrastructuur hemelwater (opvang en afvoer)
Gebondenheid resten	Niet hecht
Hoeveelheid (gewicht - aantal)	<ul style="list-style-type: none"><li>• 2,00 kg - 1 stuk</li></ul>
Totaal gewicht	2,00 kg
Eenvoudig bereikbaar	Ja
Identificatiemethode	De asbestdeskundige beoordeelt het materiaal als asbestverdacht en dus asbesthoudend, en dit zonder monstername.
Opmerking	<p>De vermelde oppervlaktes, diktes, gewichten en volumes betreffen een beredeneerde raming. Er worden geen rechten verleend aan deze oppervlaktes/diktes/volumes.</p> <p>Hemelwater dat afspoelt van asbestcement daken of gevels kan asbestdeeltjes bevatten.</p>

- Verwijder het asbestafval.
- Voer bijkomende staalname(s) uit.

- Eenvoudige handelingen: mag via doe-het-zelf of door werknemer(s) met opleidingsattest eenvoudige handelingen  
Reinig de dakgoten om asbesthoudend sediment of slib te verwijderen.

Voor verwijdering het slib extra bevochtigen of fixeren om stof te voorkomen , niet breken om stof te beperken .

Schep het mos in dubbel plastic zak , sluit dit luchtdicht af , en breng dit naar een erkend verwerker . Slib behoort tot niet hechtgebonden afval.

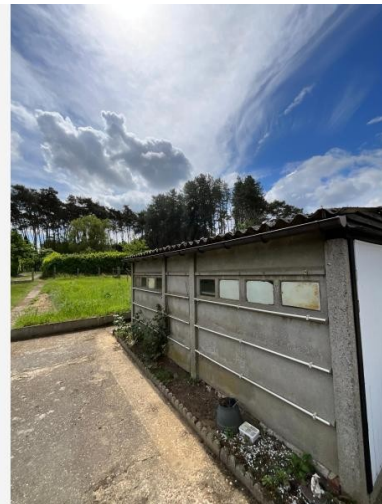
Het asbestmateriaal valt onder de mijlpaal van 2034.

Verwijderen

Eindbeoordeling materiaalrisico	Verhoogd materiaalrisico en/of verhoogde kans op vezelvrijgave
Opmerking	mosgroei is matig beschadigd

<b>Gebondenheid</b>	Categorie 1: hechtgebonden in oorsprong
<b>Asbestsoort (vezeltype)</b>	Crocidoliet aanwezig
<b>Asbestconcentratie</b>	Laag (< 50%)
<b>Afschermingsgraad van het gehele materiaal</b>	Geheel of deels vrij aan binnenluchtstromen
<b>Toestand van het materiaal</b>	Licht beschadigd, licht verweerd. Intacte calciumsilicaatplaat of materiaal met categorie 3-gebondenheid

<b>Beschrijving</b>	Golfplaten visueel vastgesteld (zonder staal)
<b>Omgeving</b>	Grenst aan binnen- en buitenlucht
<b>Primaire drager</b>	Schuin dak
<b>Asbestmateriaal</b>	Dak- en gevelbekleding - Golfplaat
<b>Bindmiddel van asbestmateriaal</b>	Cement
<b>Gebondenheid op basis van bindmiddel</b>	Hecht
<b>Hoeveelheid (oppervlakte - aantal)</b>	<ul style="list-style-type: none"><li>• 15,00 m<sup>2</sup> - 1 stuk</li></ul>
<b>Totale oppervlakte</b>	15,00 m <sup>2</sup>
<b>Eenvoudig bereikbaar</b>	Ja
<b>Bevestigingswijze</b>	<ul style="list-style-type: none"><li>• Geschroefd</li></ul>
<b>Identificatiemethode</b>	De asbestdeskundige beoordeelt het materiaal als asbesthoudend, en dit zonder monstername.
<b>Destructieve handeling voor identificatie</b>	Nee
<b>Opmerking</b>	De golfplaten zijn visueel vastgesteld. Het is aangewezen om bijkomend onderzoek uit te voeren bij renovatiewerken. De vermelde oppervlaktes, diktes en volumes betreffen een beredeneerde schatting. Er worden geen rechten verleend aan deze oppervlaktes/diktes/volumes.

- Verwijder dit asbestmateriaal zo snel mogelijk. Volg de toestand goed op.
- Hemelwater dat afspoelt van asbestcement daken of gevels kan asbestdeeltjes bevatten. Gebruik het enkel voor gesloten circuits (bv. spoelen toiletten). Reinig na het vervangen van het dak of de gevel de dakgoten en regenwaterput of -ton om asbesthoudend sediment of slib te verwijderen
- Voer bijkomende staalname(s) uit.

- Eenvoudige handelingen: mag via doe-het-zelf of door werknemer(s) met opleidingsattest eenvoudige handelingen  
EH via doe-het zelf Standaard dragen van de nodige wegwerp beschermingsmiddelen FFP 3 masker , handschoenen en tyvec CAT III type 5-6 , afwasbaar schoeisel Indien mogelijk de ondervloer afdekken , golfplaten voorzichtig verwijderen, extra fixeren, niet breken , niet gooien, onmiddellijk dubbel verpakken , luchtdicht afsluiten of voorzichtig in container met asbest bag plaatsen. Voldoende benevelen/bevochtigen tijdens de duur van de werken. Indien golfplaten in slechte staat zijn en kans bestaat op breken : Eenvoudige handeling opgeleid personeel , alle werknemer(s) moeten wel beschikken over een opleidingsattest eenvoudige handelingen 8u Voor hechtgebonden toepassingen: Bij verwijdering door doe-het-zelf moet men

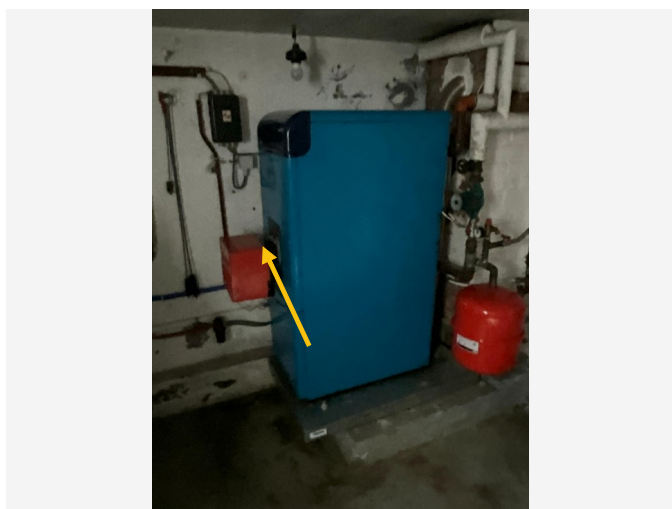
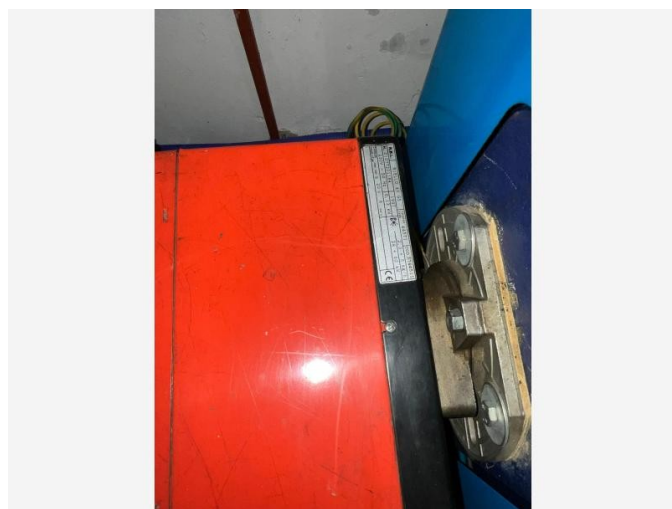
### Fiche 14: Ketel ( bwj 1993)

Beschrijving	Notitie	Terug te vinden op plannen
Fiche 14: Ketel ( bwj 1993)	Het exact gebruik van asbesthoudend materiaal is niet gekend . Laat de ketel controleren door een opgeleid techniker (basis 8 u asbest) tijdens het onderhoud	-
