# Asbestinventarisatetest

Diestsestraat 90, 3270 Scherpenheuvel-Zichem

Attestnummer : 20260527-000067.000

Uitgegeven op : 27.05.2026

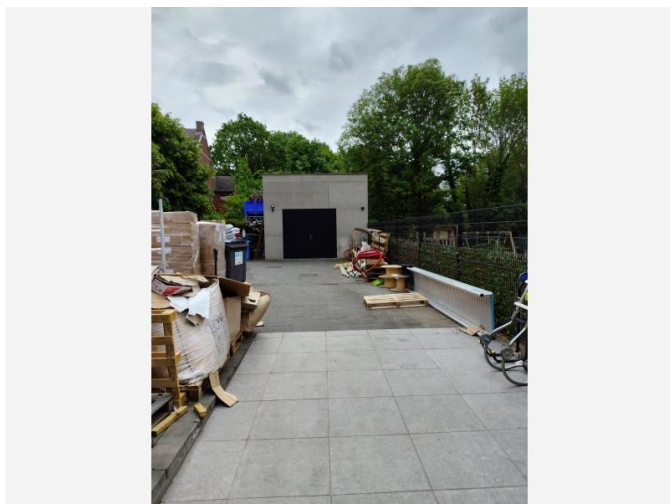
Situeringfoto

**Bouwjaar:** 2019

*Constructies gebouwd vanaf 2001 moeten niet onderzocht worden*

Opmerking	de garage is volledig nieuw na 2001 opgebouwd
-----------	---

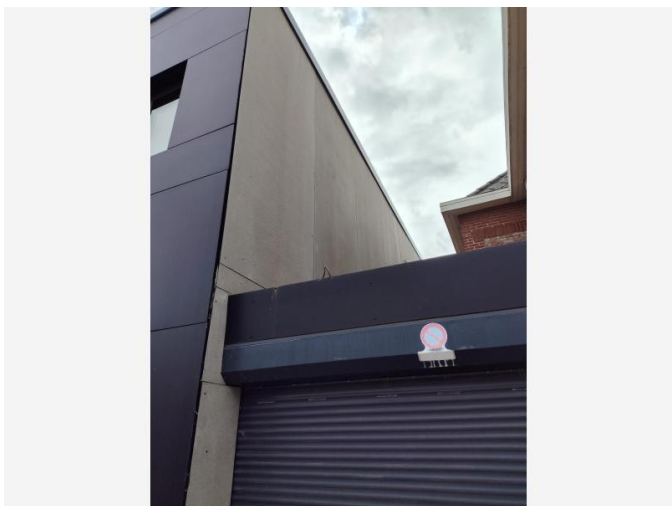
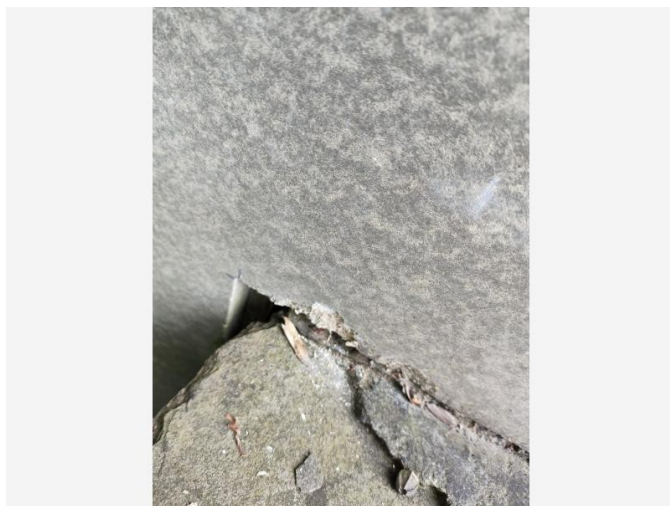
## Fiche 2: zijgevelplaten

Geen asbest

#	Type	Referentie	Resultaat
2.1	Puntmonster	3	Geen asbest

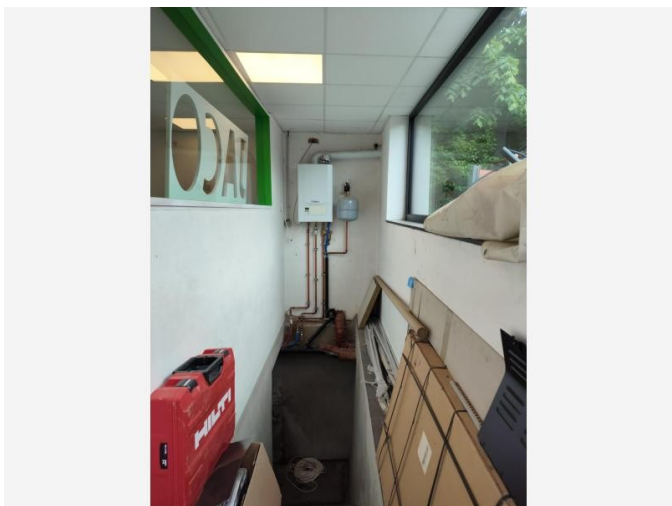
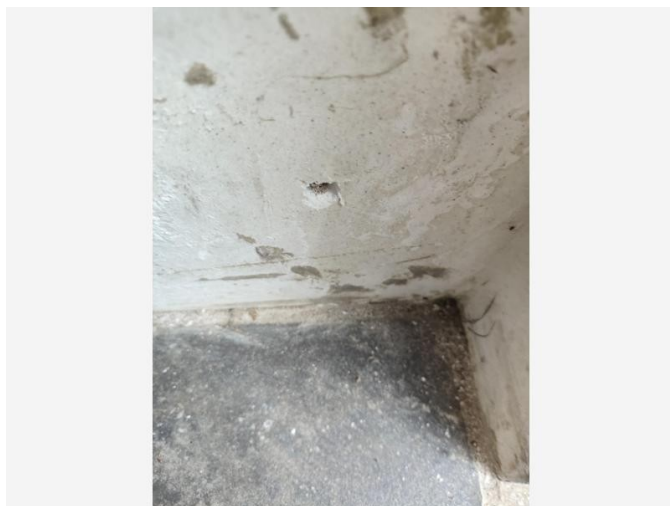
Geen asbest

#	Type	Referentie	Resultaat
3.1	Mengmonster	5	Geen asbest

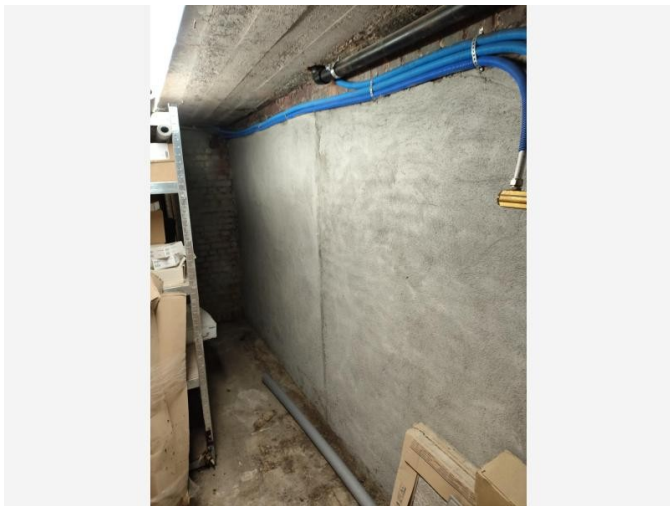
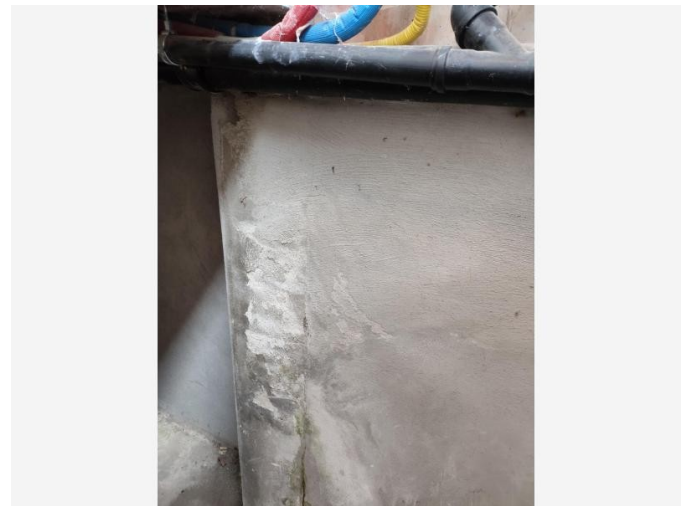
## Fiche 4: Cementering kelder

Geen asbest

#	Type	Referentie	Resultaat
4.1	Mengmonster	6	Geen asbest

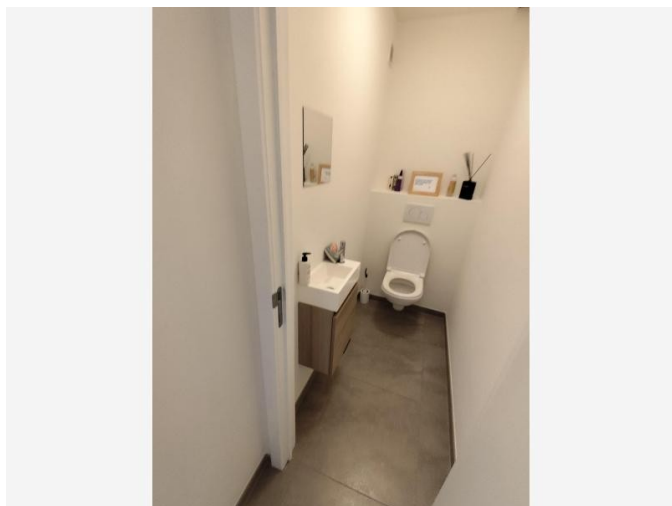
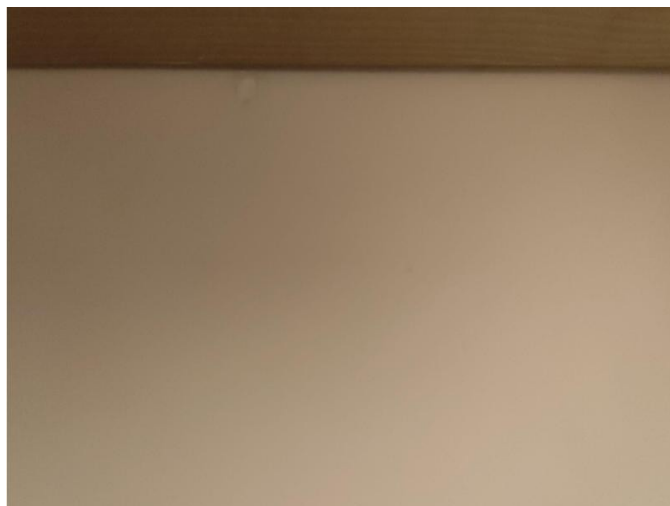
## Fiche 5: Muurpleister appartement

Geen asbest

#	Type	Referentie	Resultaat
5.1	Mengmonster	1	Geen asbest

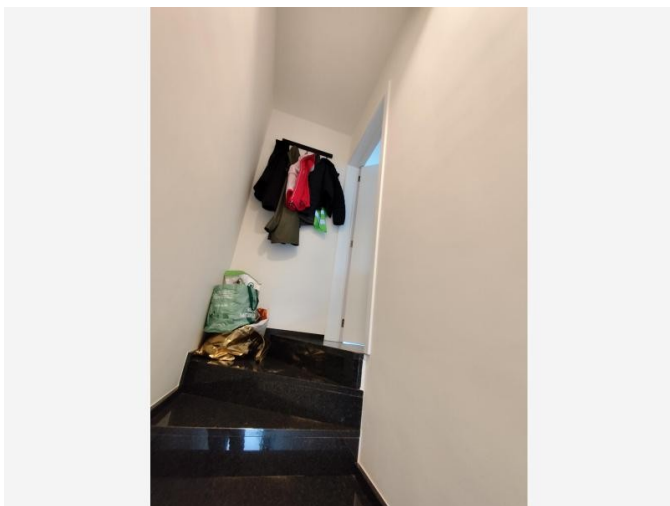
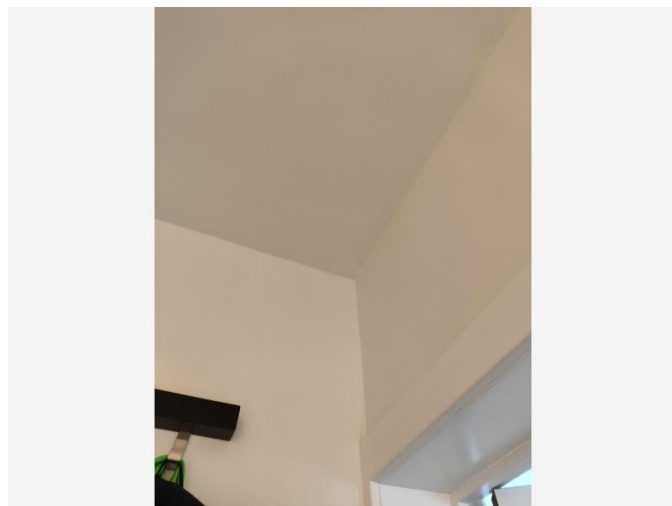
Geen asbest

#	Type	Referentie	Resultaat
6.1	Mengmonster	2	Geen asbest

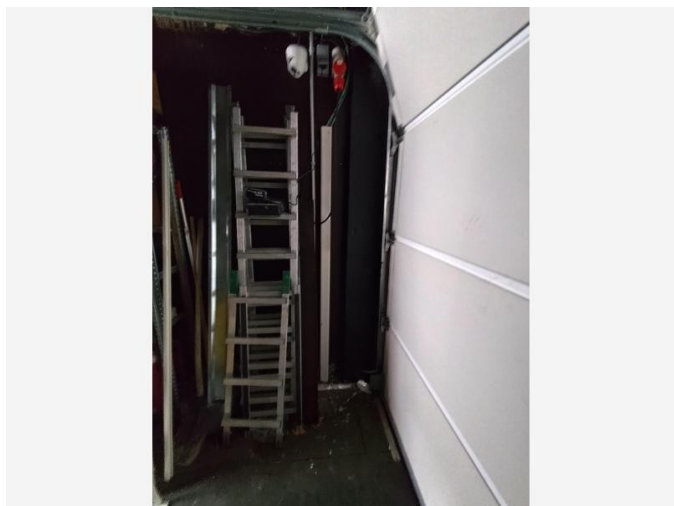
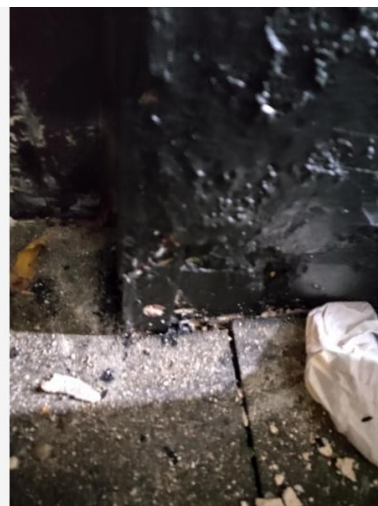
Geen asbest

#	Type	Referentie	Resultaat
7.1	Mengmonster	4	Geen asbest

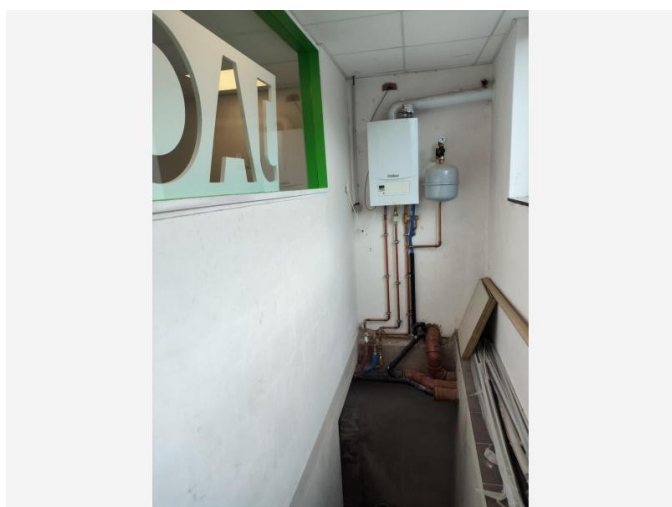
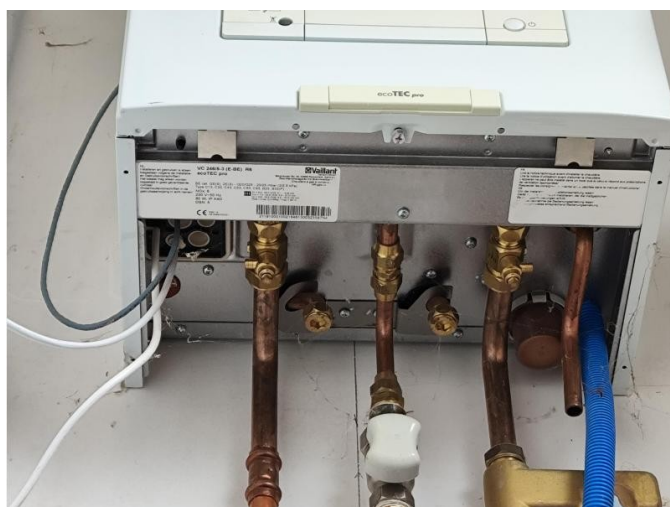
### Fiche 8: CV Ketel niet verdacht (handelsruimte)

Beschrijving	Notitie	Terug te vinden op plannen
Fiche 8: CV Ketel niet verdacht (handelsruimte)	De CV ketel werd gecontroleerd en is niet asbest verdacht geen risico bouwjaar.	Plan 1.2: gelijkvloer handelsruimte
Fiche 9: platte daken van het inspectie gebied	De roofing werd geplaatst na 2001 (zie bewijsdocumenten). We nemen aan dat bitumen geplaatst na 2001 niet asbesthoudend zijn. Het is niet duidelijk of er asbestverdachte onderlagen aanwezig. Het is aangewezen om extra controle uit te voeren bij eventuele renovatiewerken. De vermelde oppervlaktes, diktes en volumes betreffen een bereedeneerde schatting. Er worden geen rechten verleend aan deze oppervlaktes/diktes/volumes.	Plan 1.12: handelsruimte+appartement plan Plan 2.2: garage plan
Fiche 10: rookgaskanalen (niet verdacht)	rookgaskanalen (niet verdacht) in het inspectie gebied.	Plan 1.5: gelijkvloer handelsruimte Plan 1.9: 1ste verdieping appartement

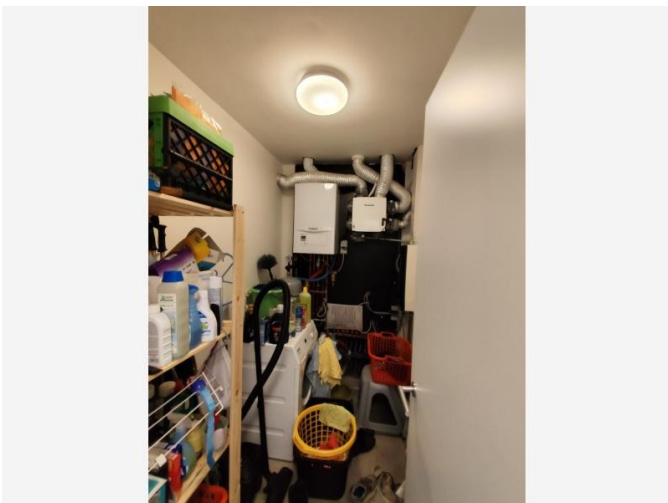
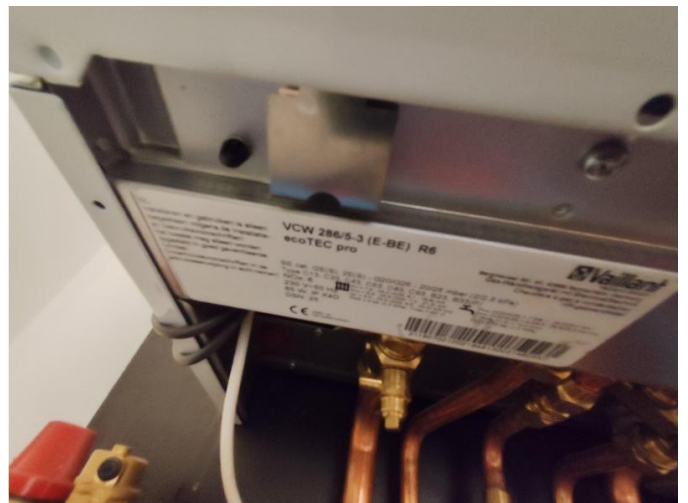
## Fiche 11: CV Ketel niet verdacht (appartement)

Fiche 11: CV Ketel niet verdacht (appartement)	De CV ketel werd gecontroleerd en is niet asbest verdacht geen risico bouwjaar.	Plan 1.6: 1ste verdieping appartement
Fiche 12: Kit niet verdacht (visueel vastgesteld)	De gebruikte siliconen kit is niet asbestverdacht	Plan 1.10: handelsruimte+appartement plan

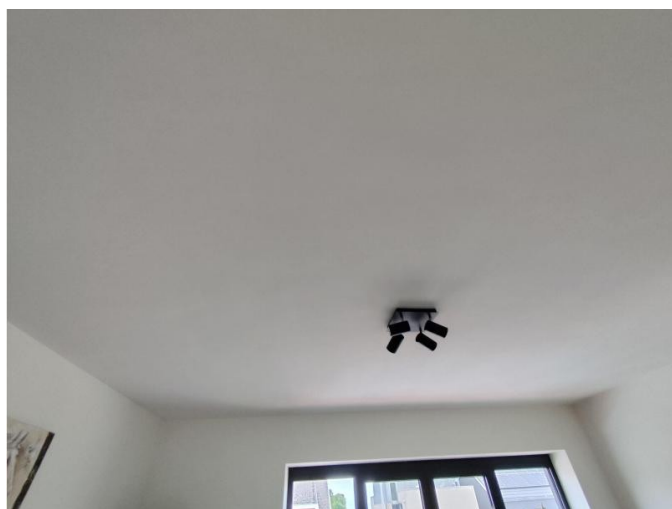
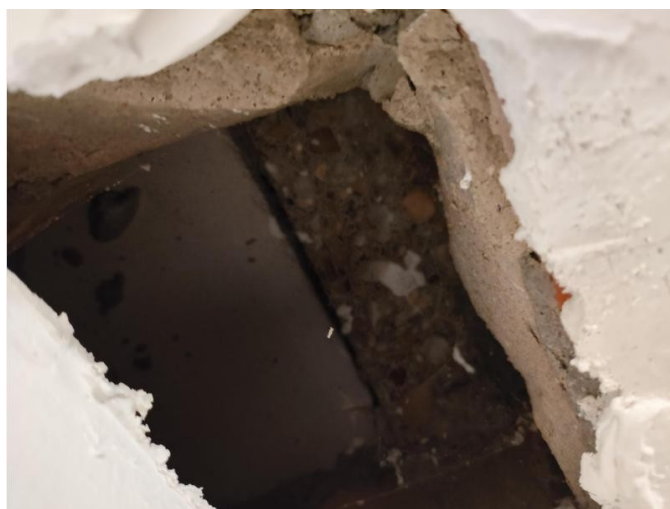
### Fiche 13: onderdak niet waarneembaar

Beschrijving	Notitie	Terug te vinden op plannen
Fiche 13: onderdak niet waarneembaar	over heel het inspectie gebied zijn platte daken zichtbaar deze zijn na 2001 opgebouwd maar tijdens de inspectie kon men geen onderdak vaststellen.	Plan 1.11: handelsruimte+appartement plan
