# Asbestinventarisatetest

Koestraat 11, 3270 Scherpenheuvel-Zichem

Attestnummer : 20260902-000144.000

**Niet-asbestveilig**

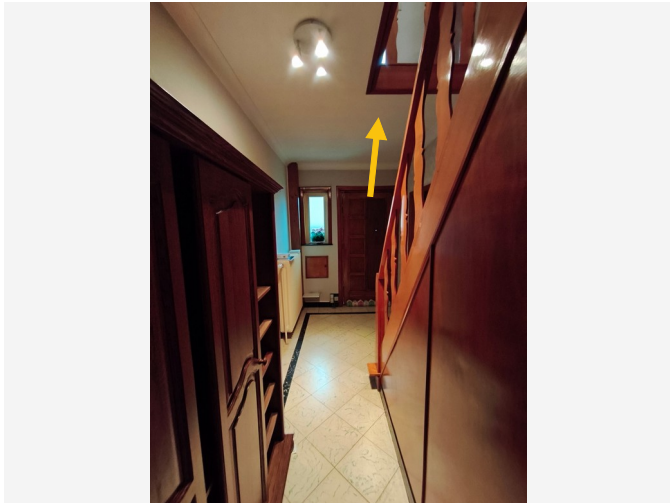
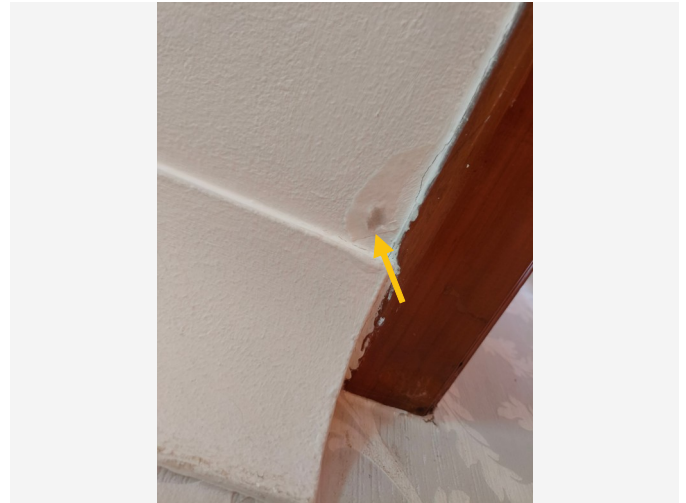
## Fiche 22: Plafondpleister

Geen asbest

| Opmerking | <p>Volgens het inspectieprotocol is een monstername van het pleisterwerk verplicht om dit te identificeren als niet-asbesthoudend.</p> <p>Locatie staalnames: traphal en voorkamer. De stookplaats en natte ruimtes zijn niet bepleisterd.</p> <p>De vermelde oppervlaktes en volumes betreffen een beredeneerde schatting. Er worden geen rechten verleend aan deze oppervlaktes/volumes. De dikte is een schatting die voorkomt uit de monsterplaatsen en is daarom niet altijd representatief.</p> |

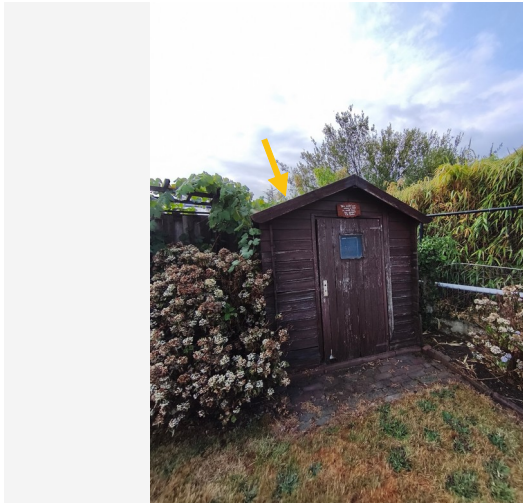
## Fiche 25: Roofing shingles tuinhuis (staal)

Geen asbest

| Opmerking | Er werd een staal genomen aan een overlappend stuk roofing waardoor de waterdichtheid van de dakbedekking niet in het gedrang komt. Het is niet duidelijk of er asbestverdachte onderlagen aanwezig zijn. Extra controle/staalname aangewezen bij renovatiewerken. De vermelde oppervlaktes, diktes en volumes betreffen een beredeneerde schatting. Er worden geen rechten verleend aan deze oppervlaktes/diktes/volumes. |

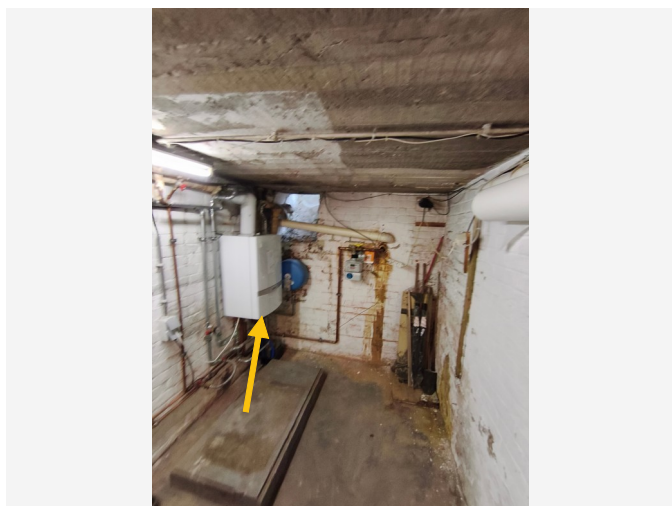
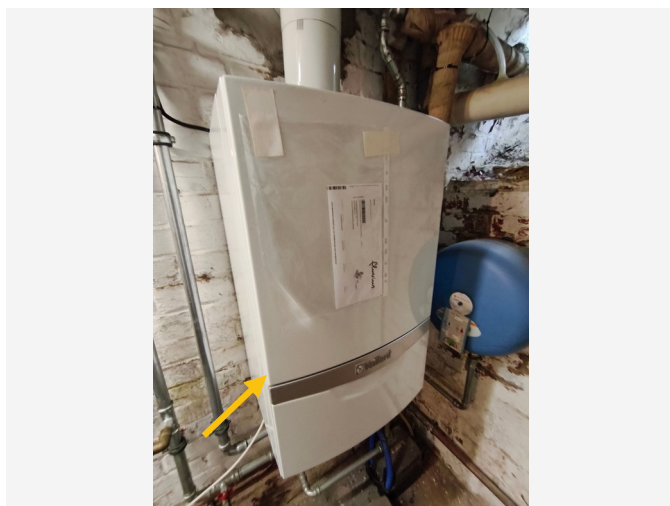
## Fiche 29: CV Ketel Vaillant

| Beschrijving | Notitie | Terug te vinden op plannen |
|---|---|---|
| Fiche 29: CV Ketel Vaillant | De CV ketel werd gecontroleerd( bwj 2022) en is niet asbest verdacht geen risico bouwjaar. | Plan 1.1: -1 |
