# Asbestinventarisatetest

Ebdries 26, 3202 Aarschot

Attestnummer : 20260602-000110.000

**Niet-asbestveilig**

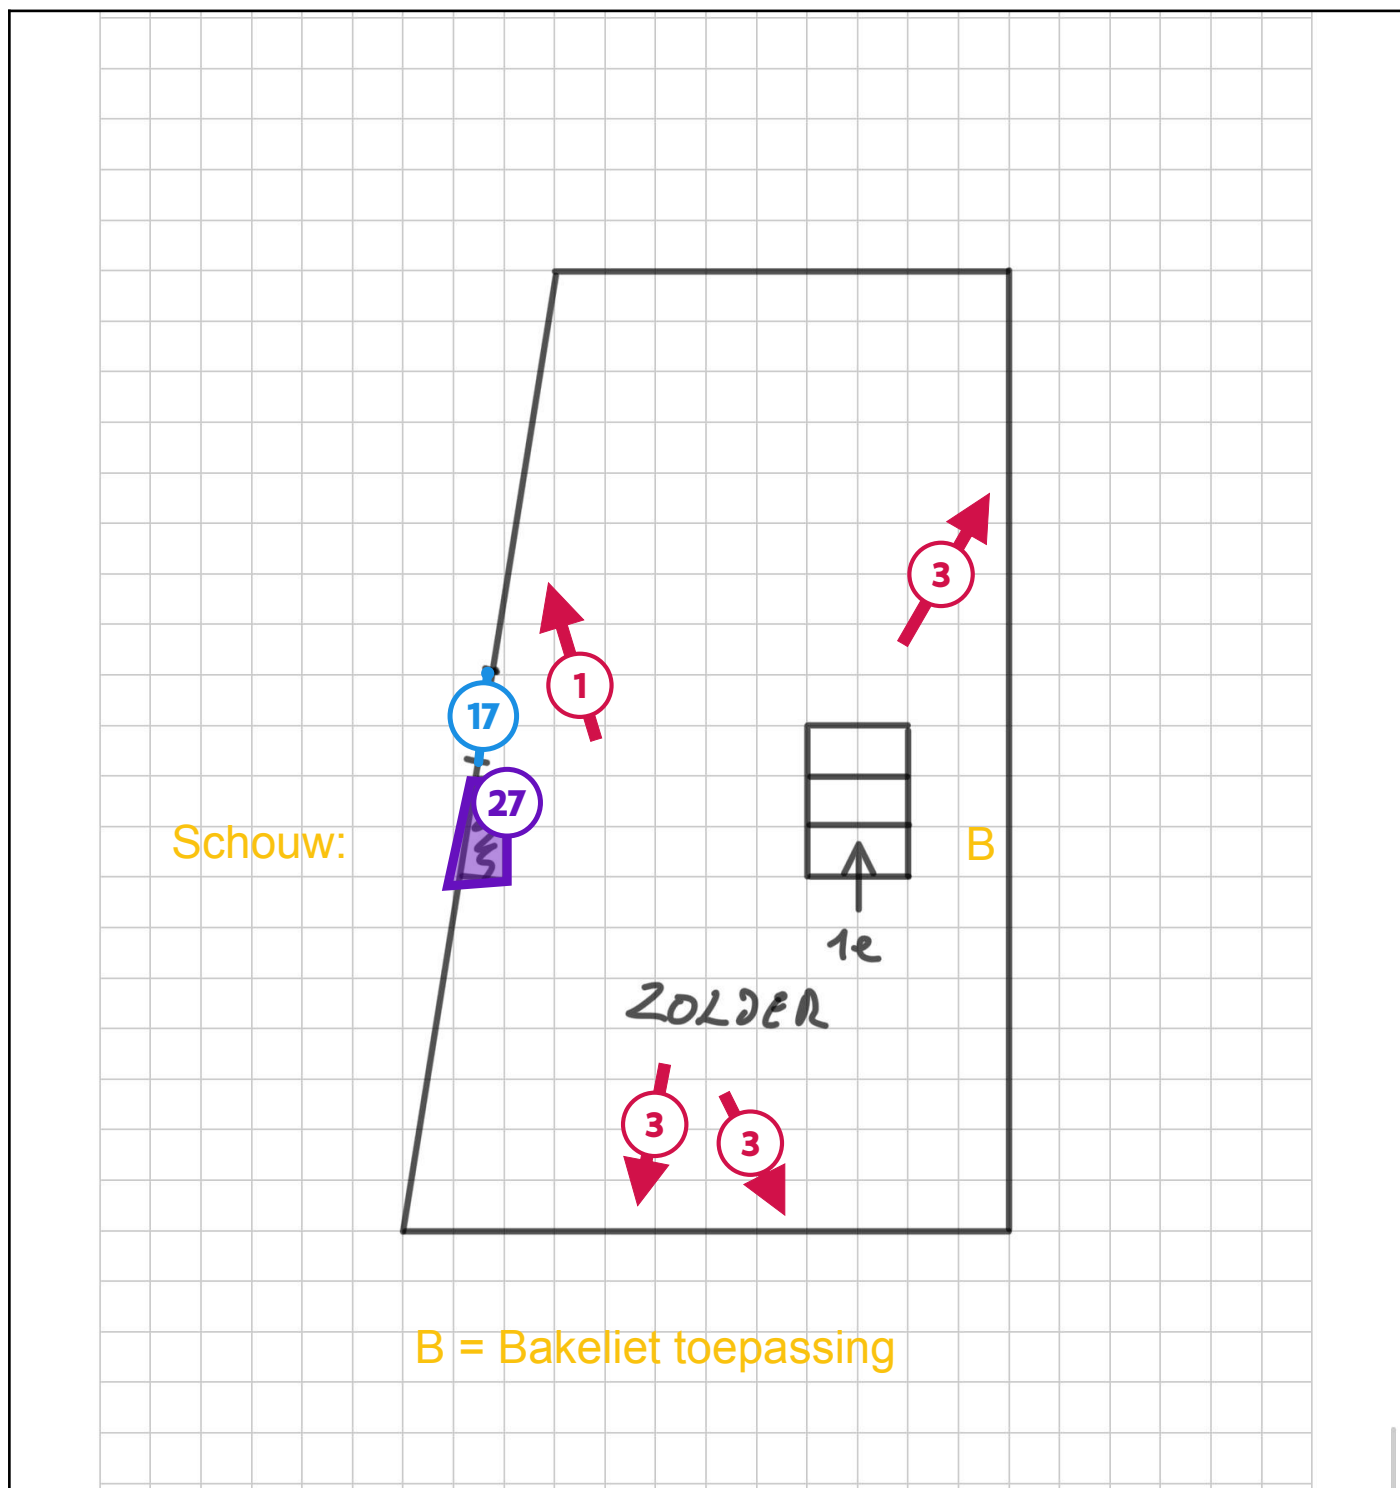
## Plan 1.10: Zolder en hoofddak

Beschrijving	Type	Actie
1. Asbestcement afval: losse Massal tablet op zolder	Asbestmateriaal	Dringend verwijderen

3. Asbestcement afval: losse leien op zolder en in de garage	Asbestmateriaal	Dringend verwijderen
9. Bakeliet toep.(schakelaars-stopcontact-verdeeldozen-radiatorknoppen)	Asbestmateriaal	Zorgvuldig beheren
17. Mastiek tussen glas en aluminium kader	Geen asbest	-
27. Open schouw op het dak	Overige ruimte of materiaal	-

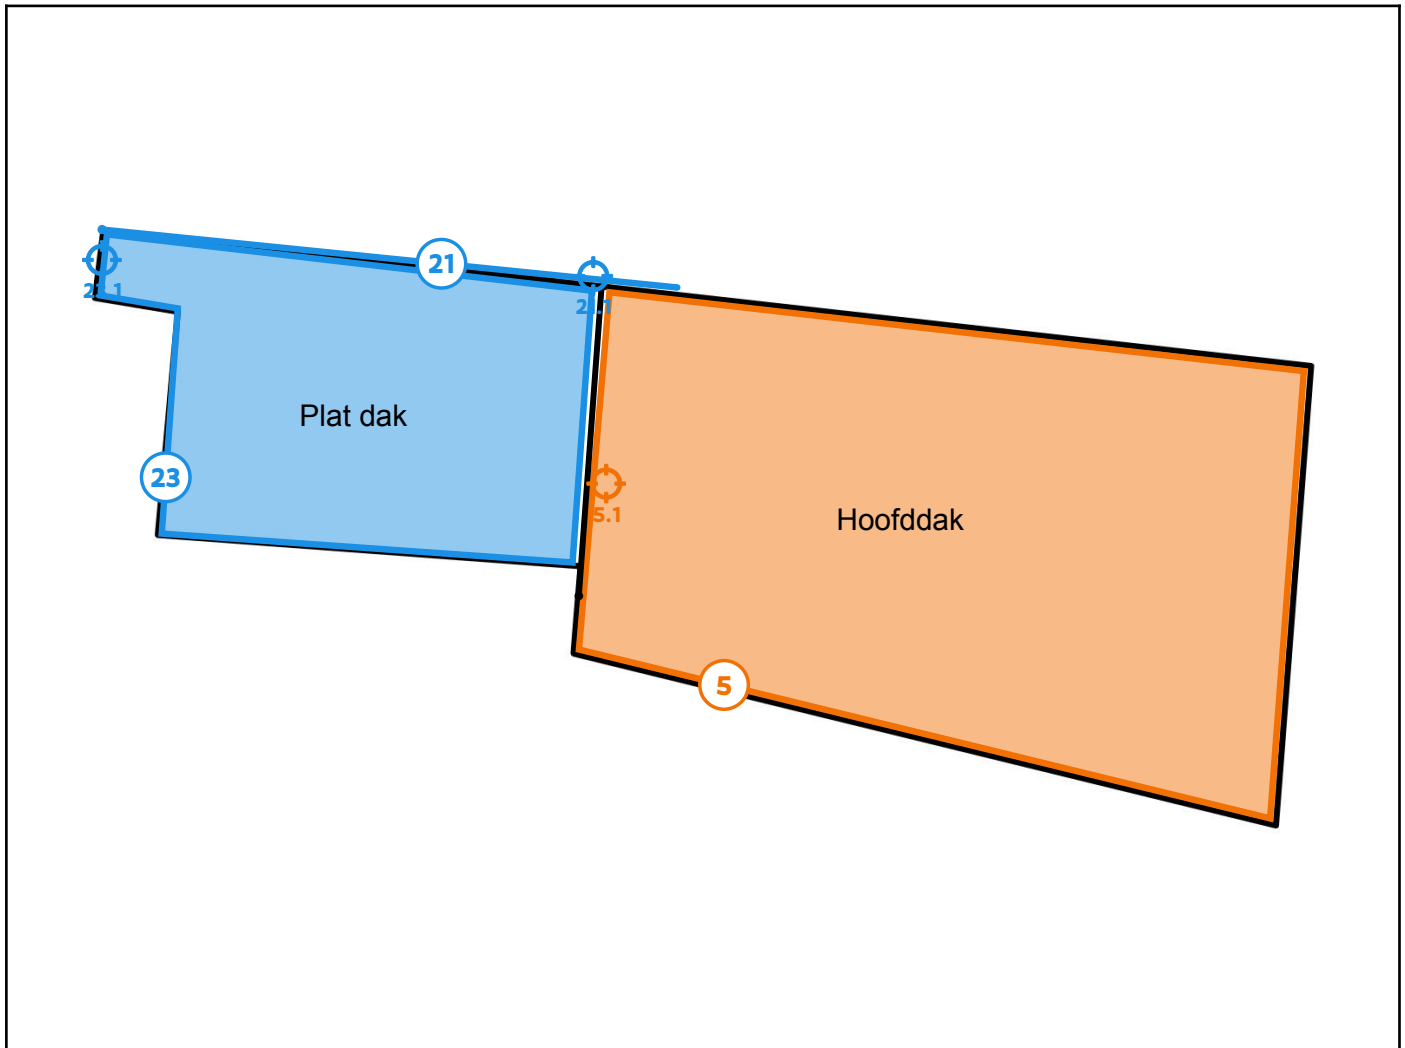
## Plan 1.11: Woning plan

Beschrijving	Type	Actie
5. Dakleien op hoofddak woning	Asbestmateriaal	<b>Verwijderen</b>
5.1 Code: 3	Puntmonster	-
21. Roofing op dakrand plat dak (eigendom van de woning ernaast)	Geen asbest	-
21.1 Code: 9	Puntmonster	-
23. Roofing op plat dak achterbouw	Geen asbest	-
23.1 Code: 8	Puntmonster	-

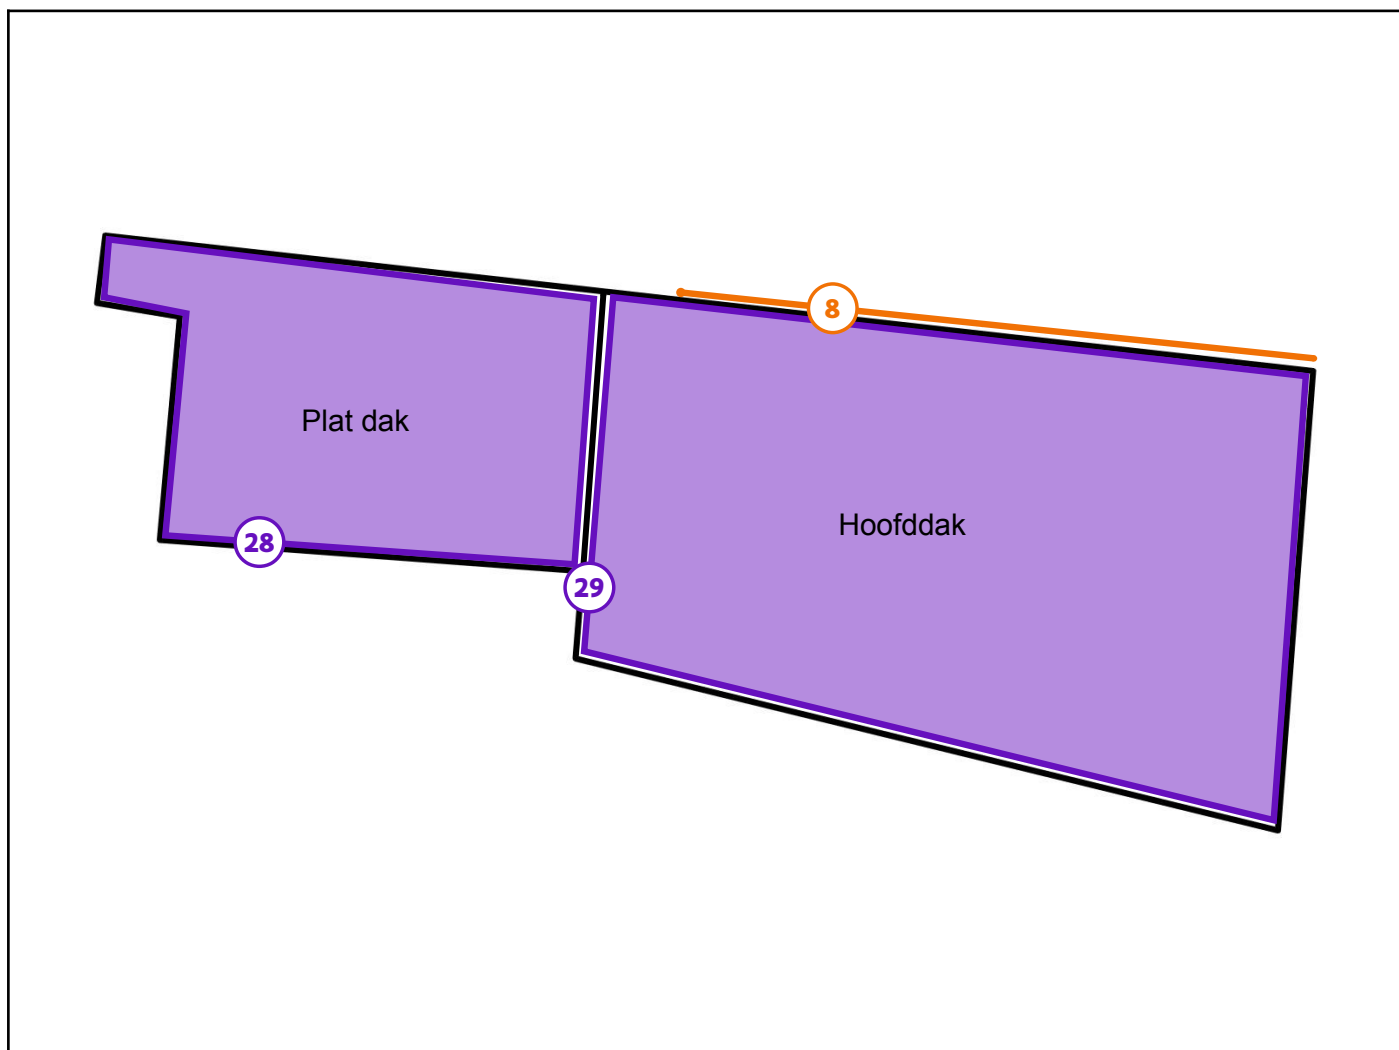
## Plan 1.12: Woning plan

Beschrijving	Type	Actie
8. Gevelleien buurman boven hoofddak (zonder staalname > 3,5m hoog)	Asbestmateriaal	<b>Verwijderen</b>
28. Onderdak achterbouw: niet waarneembaar	Overige ruimte of materiaal	-
29. Onderdak hoofddak (niet aanwezig)	Overige ruimte of materiaal	-

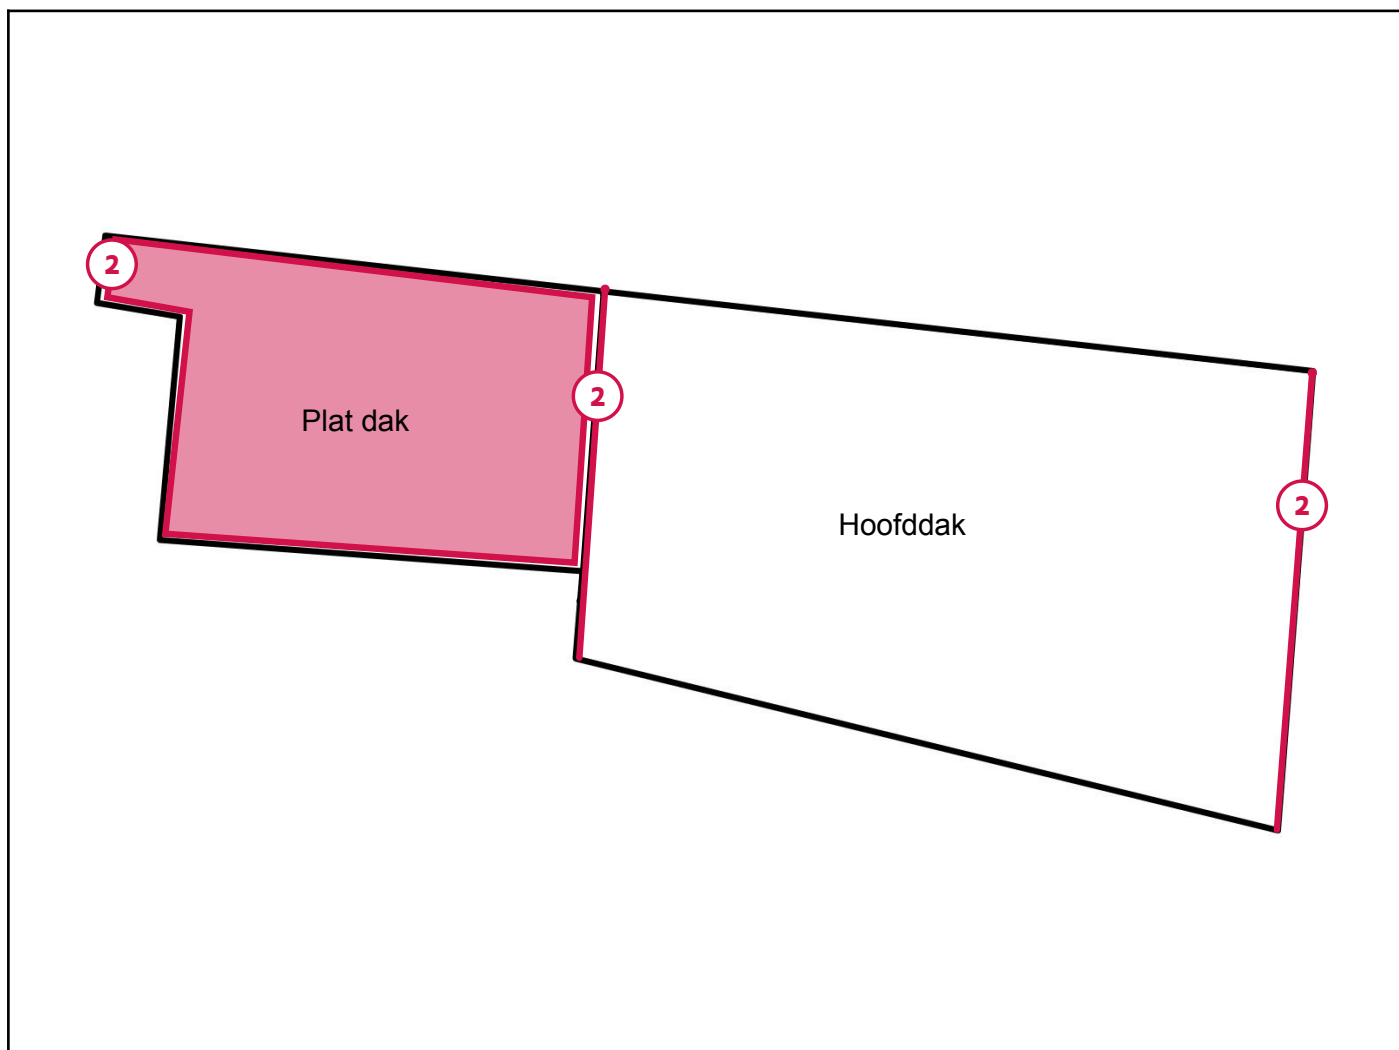
## Plan 1.13: Woning plan

Beschrijving	Type	Actie
2. Slib/sediment in dakgoten hoofddak en op plat dak	Asbestmateriaal	Dringend verwijderen

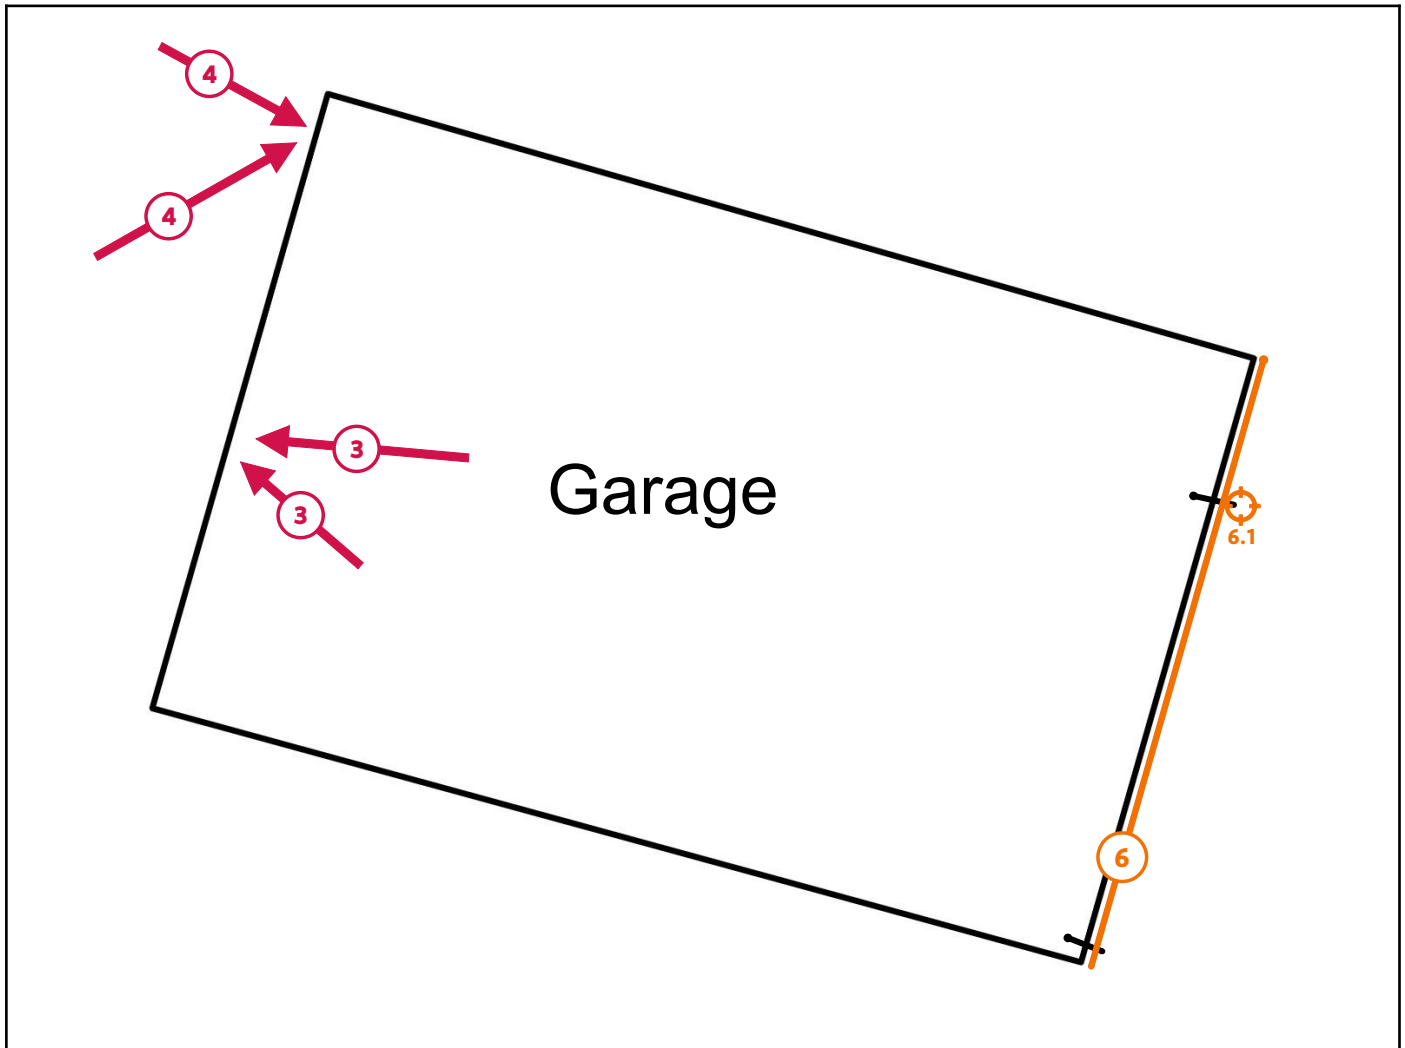
## Plan 2.1: Garage plan

Beschrijving	Type	Actie
3. Asbestcement afval: losse leien op zolder en in de garage	Asbestmateriaal	Dringend verwijderen
4. Asbestcement afval: brokstukjes golfplaten garage	Asbestmateriaal	Dringend verwijderen
6. Cement platen type Menuiserite tegen gevel garage	Asbestmateriaal	Verwijderen
6.1 Code: 11	Puntmonster	-

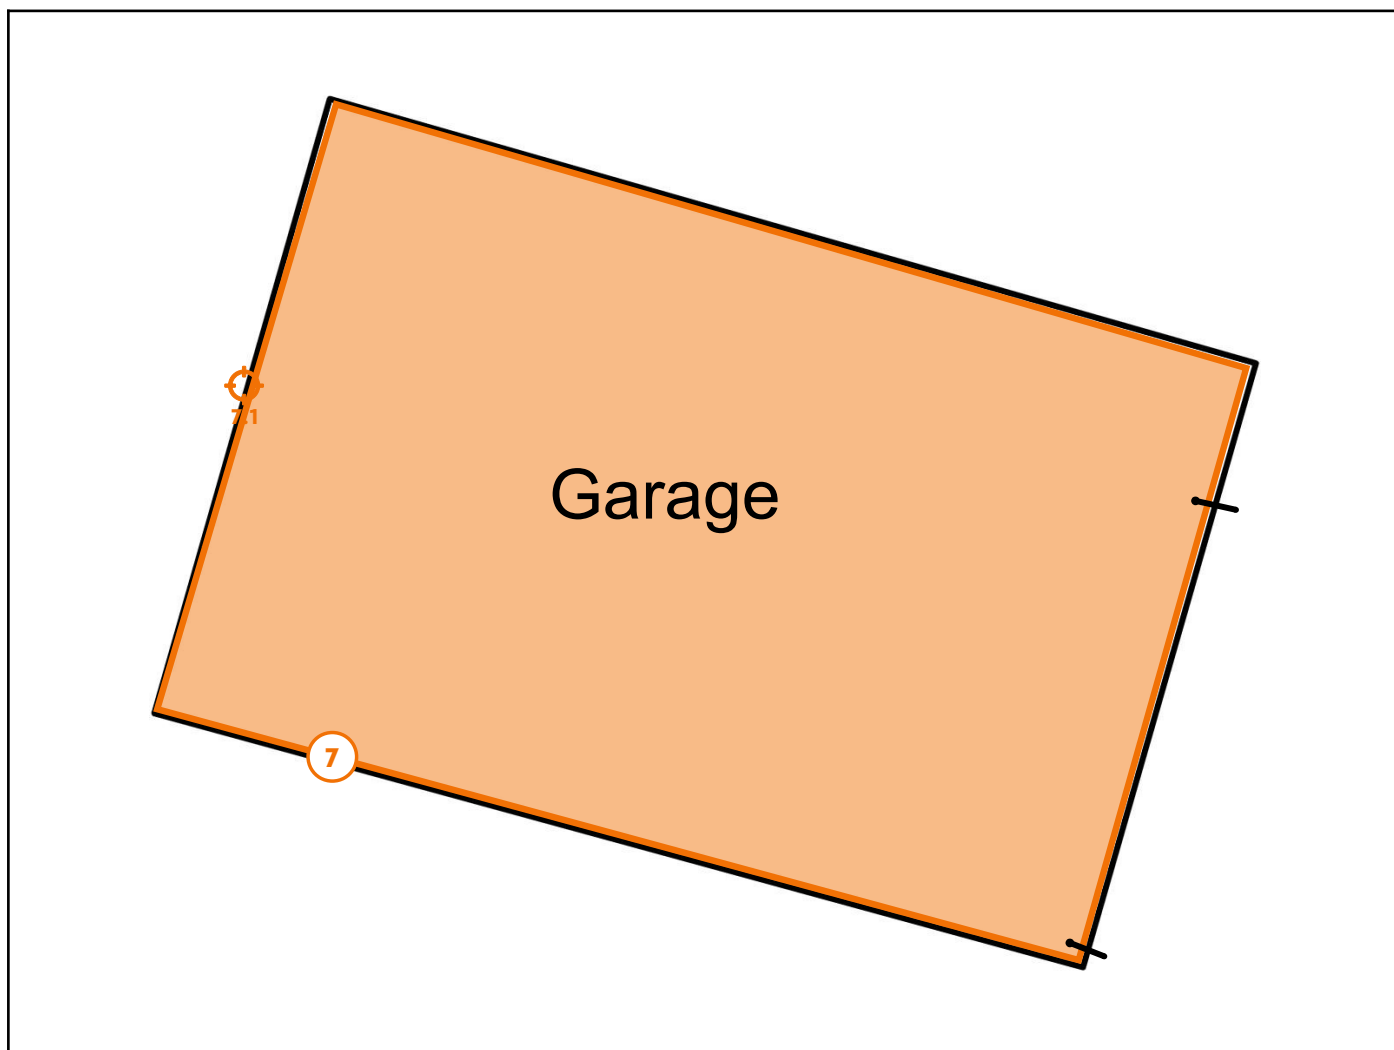
## Plan 2.2: Garage plan

Beschrijving	Type	Actie
7. Golfplaten op garage	Asbestmateriaal	<a href="#">Verwijderen</a>
7.1 Code: 10	Puntmonster	-

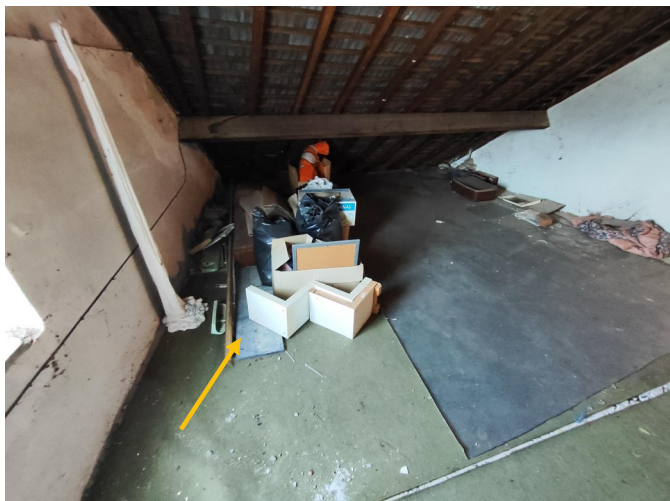
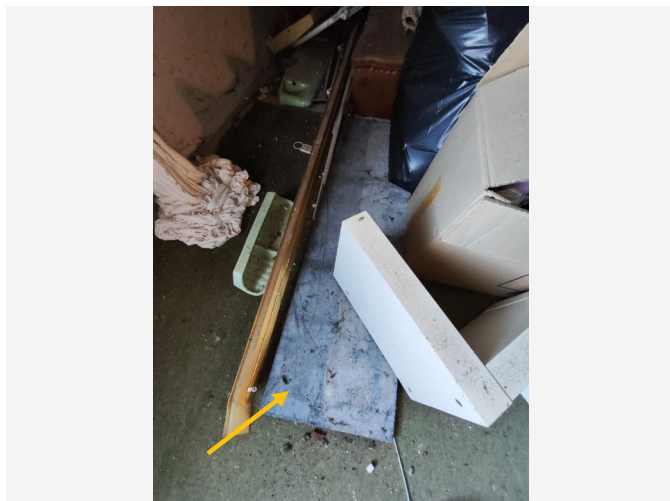
# Fiche 1: Asbestcement afval: losse Massal tablet op zolder

Asbestmateriaal - afvalstof

Het asbestmateriaal valt onder de mijlpaal van 2040.

-u beschikt over een vernevelaar (water) of fixeermiddel om het abestmateriaal te bevochtigen tijdens de volledige duur van de werken

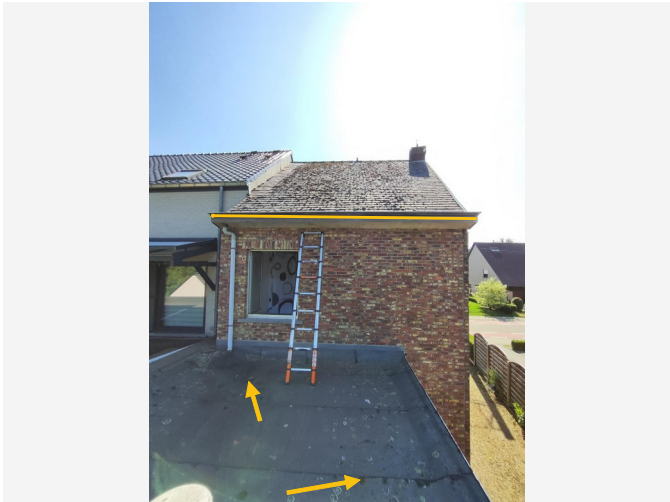
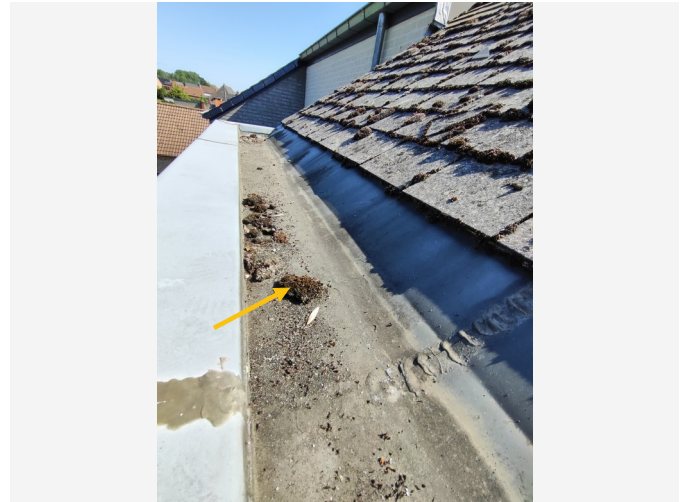
## Fiche 2: Slib/sediment in dakgoten hoofddak en op plat dak

Asbestmateriaal - afvalstof

Voor verwijdering het slib extra bevochtigen of fixeren om stof te voorkomen , niet breken om stof te beperken .

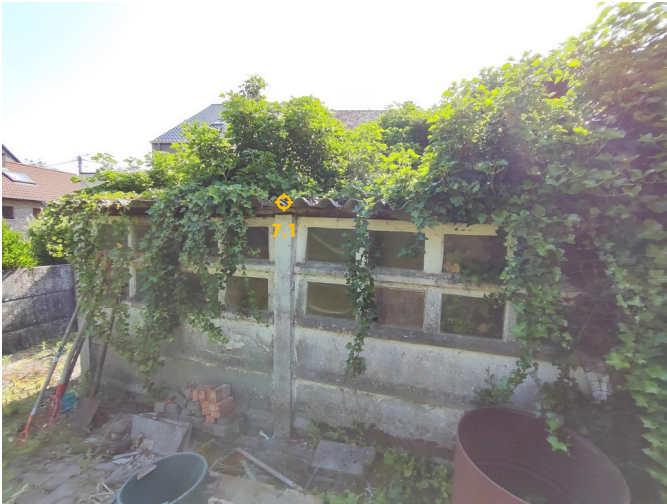
<b>Beschrijving</b>	Cement platen type Menuiserite tegen gevel garage
<b>Omgeving</b>	Buiten
<b>Primaire drager</b>	Wand buitenschil
<b>Asbestmateriaal</b>	Plaat, paneel, tablet - Type Menuiserite
<b>Bindmiddel van asbestmateriaal</b>	Cement
<b>Gebondenheid op basis van bindmiddel</b>	Hecht
<b>Hoeveelheid (oppervlakte - dikte - aantal)</b>	<ul style="list-style-type: none"><li>• 3,00 m<sup>2</sup> - 0,40 cm - 1 stuk</li></ul>
<b>Totaal volume</b>	0,012 m <sup>3</sup>
<b>Eenvoudig bereikbaar</b>	Ja
<b>Bevestigingswijze</b>	<ul style="list-style-type: none"><li>• Geschroefd</li><li>• Genageld, geniet</li></ul>
<b>Identificatiemethode</b>	Een monstername door de asbestdeskundige met laboanalyse door een asbestlabo.
<b>Destructieve handeling voor identificatie</b>	Nee
<b>Opmerking</b>	De vermelde oppervlaktes, diktes en volumes betreffen een beredeneerde schatting. Er worden geen rechten verleend aan deze oppervlaktes/diktes/volumes.

- Eenvoudige handelingen: mag via doe-het-zelf of door werknemer(s) met opleidingsattest eenvoudige handelingen  
EH via doe-het zelf Standaard dragen van de nodige wegwerp beschermingsmiddelen FFP 3 masker , handschoenen en tyvec CAT III type 5-6 , afwasbaar schoeisel Indien mogelijk de ondervloer afdekken , golfplaten voorzichtig verwijderen, extra fixeren, niet breken , niet gooien, onmiddellijk dubbel verpakken , luchtdicht afsluiten of voorzichtig in container met asbest bag plaatsen. Voldoende benevelen/bevochtigen tijdens de duur van de werken. Indien golfplaten in slechte staat zijn en kans bestaat op breken : Eenvoudige handeling opgeleid personeel , alle werknemer(s) moeten wel beschikken over een opleidingsattest eenvoudige handelingen 8u Voor hechtgebonden toepassingen: Bij verwijdering door doe-het-zelf moet men dit afval dubbel en luchtdicht verpakt aandienen bij het gemeentelijk recyclagepark. Men raadpleegt best op voorhand de voorwaarden van het recyclagepark. Zie ook link Zie <https://ovam.vlaanderen.be/wie-mag-wat->

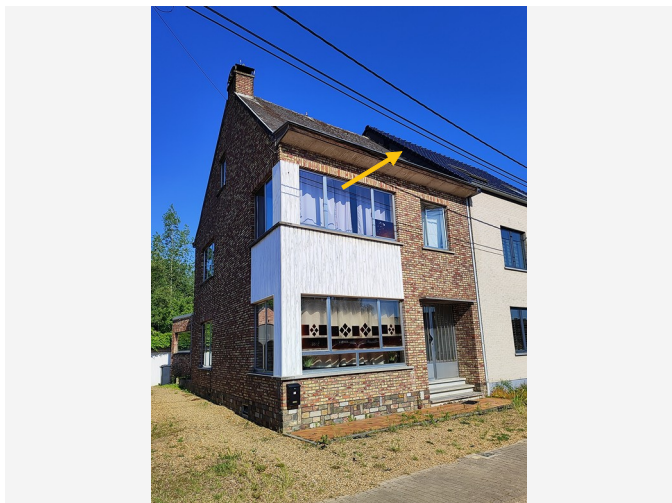
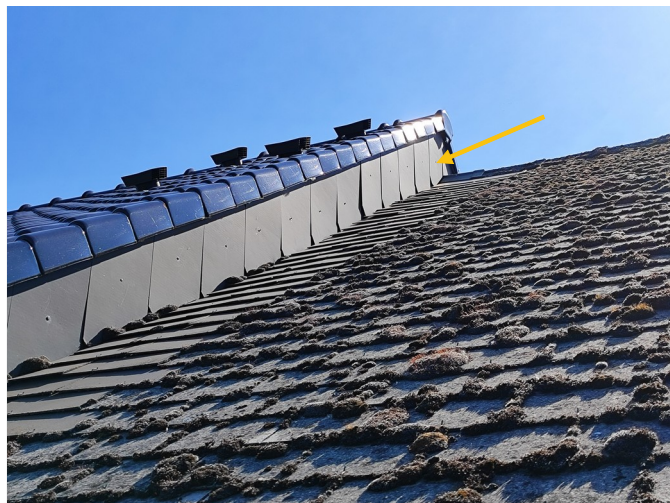
## Fiche 8: Gevelleien buurman boven hoofddak (zonder staalname > 3,5m hoog)

Asbestmateriaal

Standaard dragen van de nodige wegwerp beschermingsmiddelen FFP 3 masker , handschoenen en tyvec CAT III type 5-6 , afwasbaar schoeisel Indien mogelijk de ondervloer afdekken , leien voorzichtig verwijderen, extra fixeren, niet breken , niet gooien, onmiddellijk verpakken of voorzichtig in container met asbest bag plaatsen. Voldoende benevelen/bevochtigen tijdens de duur van de werken. Gebruik geen stortkokers. Voor

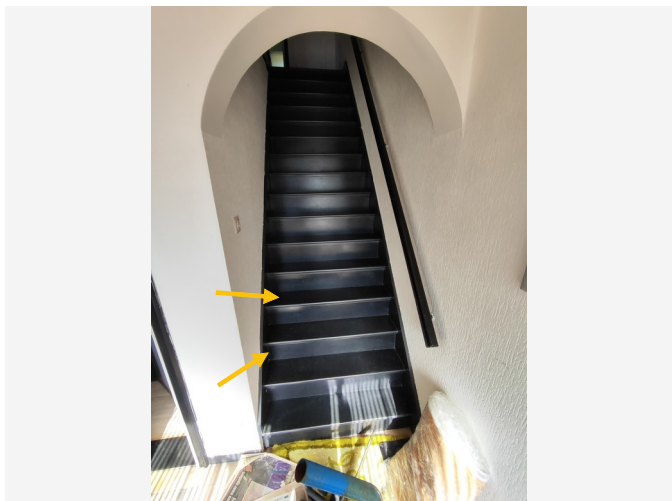
# Fiche 11: Traptreden/stootborden type: Massal (trap naar 1e verdiep)

Asbestmateriaal

- Eenvoudige handelingen: mag via doe-het-zelf of door werknemer(s) met opleidingsattest eenvoudige handelingen  
EH via doe-het-zelf : De traptreden kunnen voorzichtig losgebeiteld worden, zonder de toepassing zelf te breken , extra bevochtigen om stof te voorkomen Standaard dragen van de nodige wegwerp beschermingsmiddelen FFP 3 masker , handschoenen en tyvec CAT III type 5-6 , afwasbaar schoeisel Verpakken in dubbel plastic folie , sluit luchtdicht af en afvoeren naar het containerpark als hechtgebonden asbestafval. Voor hechtgebonden toepassingen: Bij verwijdering door doe-het-zelf moet men dit afval dubbel en luchtdicht verpakt aandienen bij het gemeentelijk recyclagepark. Men raadpleegt best op voorhand de voorwaarden van het recyclagepark. Zie ook link Zie <https://ovam.vlaanderen.be/wie-mag-wat-verwijderen> <https://ovam.vlaanderen.be/voorzorgsmaatregelen-bij-asbestverwijdering> <https://ovam.vlaanderen.be/asbestafval-afvoeren> Zie ook wetgevend kader (website van de OVAM en CODEX

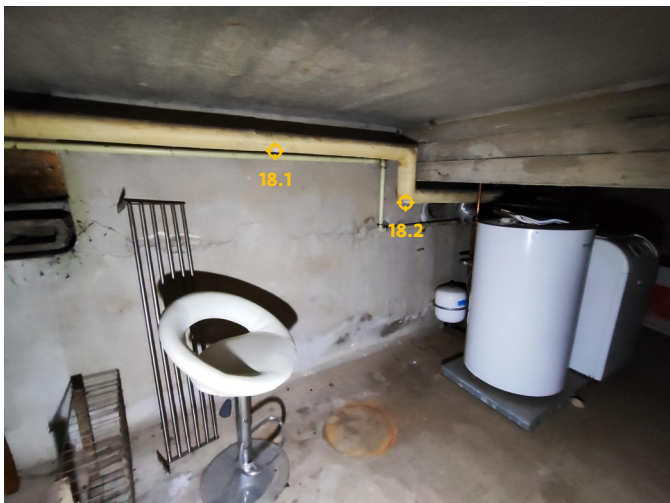
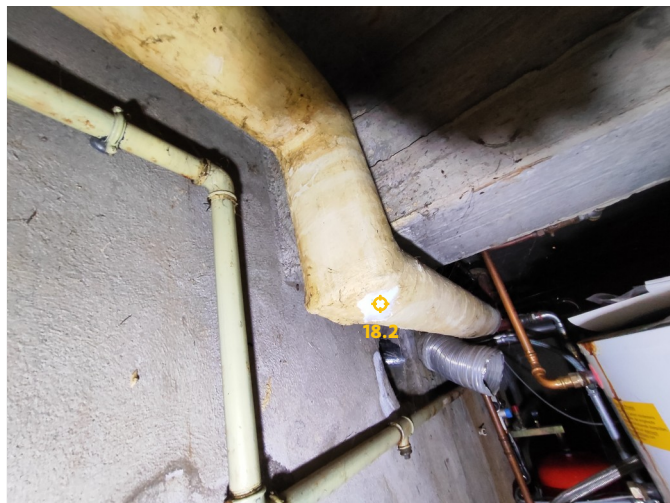
# Fiche 18: Leidingisolatie in de kelder (bochten en rechte stukken)

Geen asbest

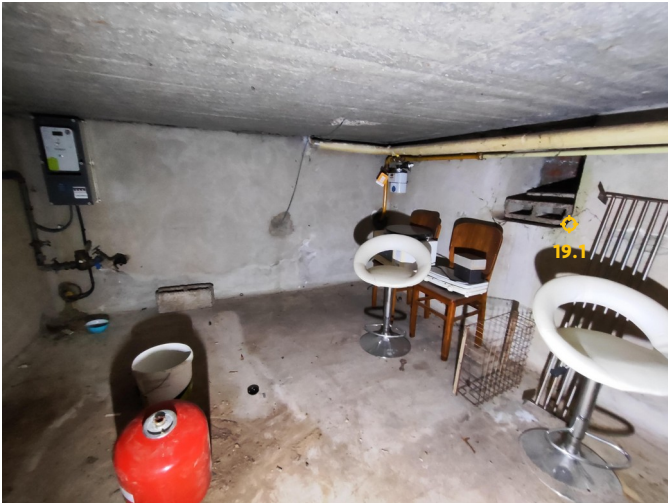
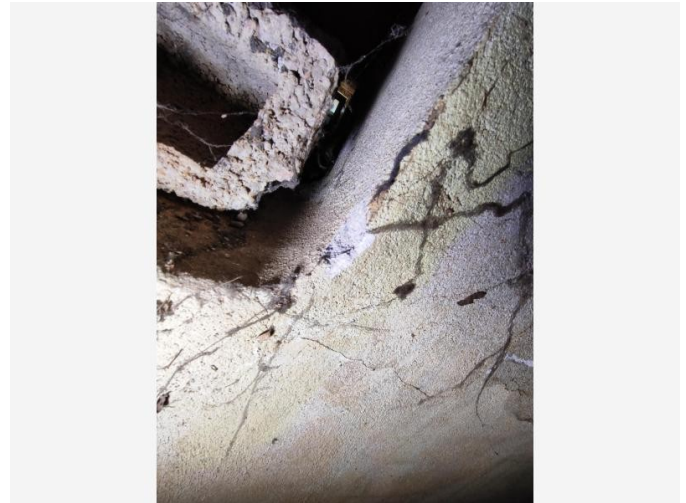
## Fiche 19: Muurcementering kelder

Geen asbest

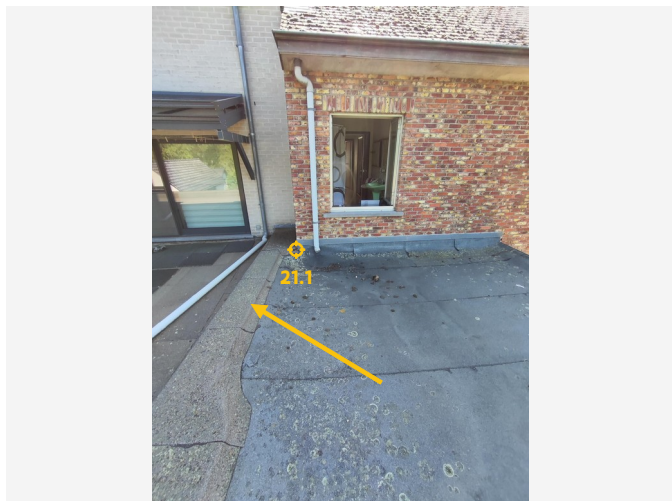
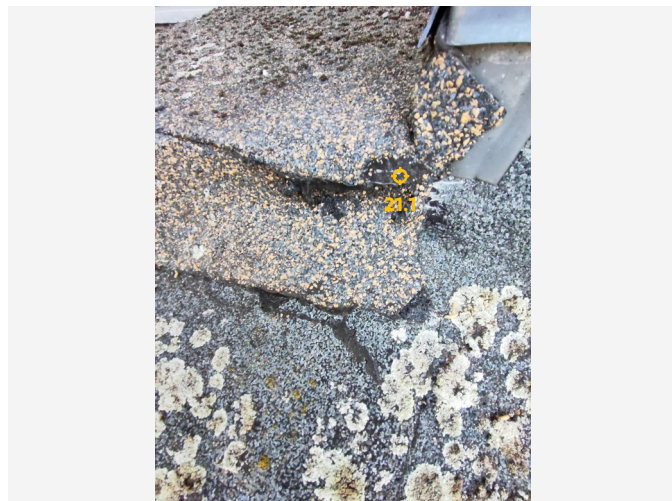
# Fiche 21: Roofing op dakrand plat dak (eigendom van de woning ernaast)

Geen asbest

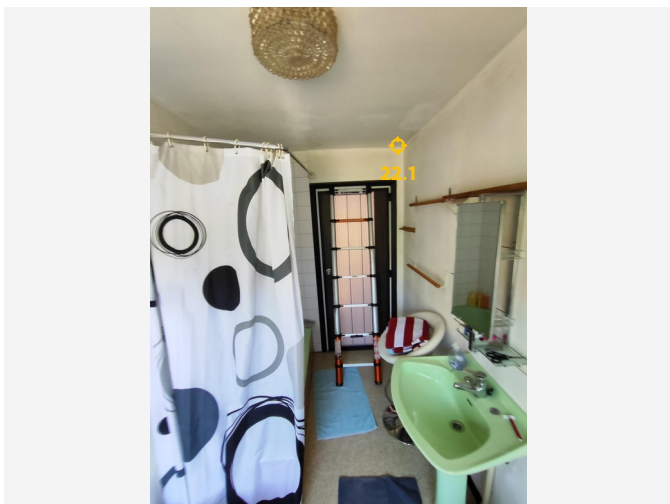
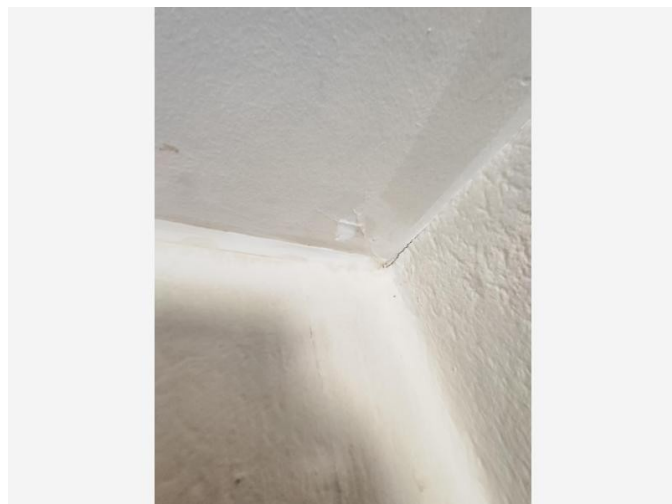
## Fiche 22: Pleisterwerk plafond

Geen asbest
