# Asbestinventarisatetest

Lijsterlaan 8, 3270 Scherpenheuvel-Zichem

Attestnummer : 20260423-000319.000

**Asbestveilig** (maar niet asbestvrij)

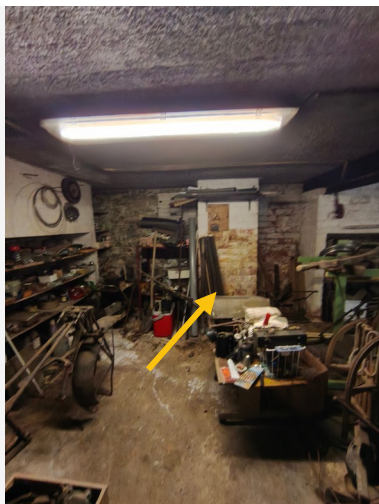
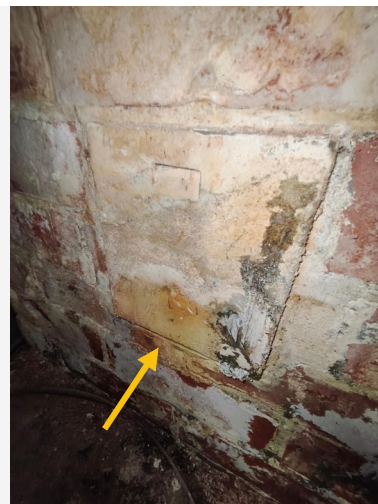
Het asbestmateriaal valt onder de mijlpaal van 2040.

| Eindbeoordeling materiaalrisico | Laag materiaalrisico en/of verlaagde kans op vezelvrijgave |

| Asbestsoort (vezeltype) | Crocidoliet aanwezig |
| Toestand van het materiaal | Onbeschadigd, niet verweerd |

| Beschrijving | Roetluik met houder (visueel) |
| Asbestmateriaal | Brandwerende afsluiting (prefab geheel) - Luik |

- Zorg voor een veilig beheer. Vermijd het beschadigen van het asbestmateriaal. Controleer de toestand jaarlijks op wijzigingen.
- Voer bijkomende staalname(s) uit.

- Eenvoudige handelingen: mag via doe-het-zelf of door werknemer(s) met opleidingsattest eenvoudige handelingen  
Het roetluikje kan voorzichtig uitgeschoven of losgebeiteld worden, extra bevochtigen om stof te voorkomen  
Standaard dragen van de nodige wegwerp beschermingsmiddelen FFP 3 masker, handschoenen en tyvec CAT III type 5-6, afwasbaar schoeisel  
Verpakken in dubbel plastic folie, luchtdicht afsluiten en afvoeren naar het containerpark als hechtgebonden asbestafval.  
Roetluik opening (houder - kader) Standaard dragen van de nodige wegwerp beschermingsmiddelen FFP 3 masker, handschoenen en tyvec CAT III type 5-6, afwasbaar schoeisel Extra bevochtigen van de

roetluikkader , beitel rondom , boven en onder voorzichtig los zonder de kader te breken , verpakken in dubbel plastic folie , luchtdicht afsluiten en afvoeren als hechtgebonden afval.

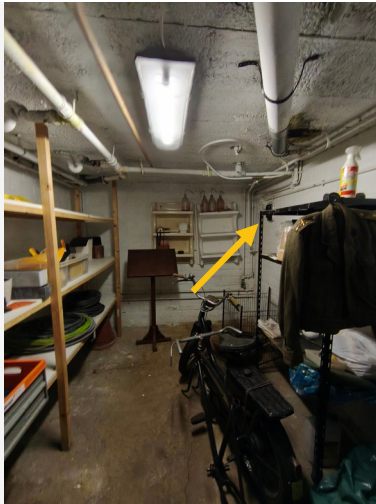
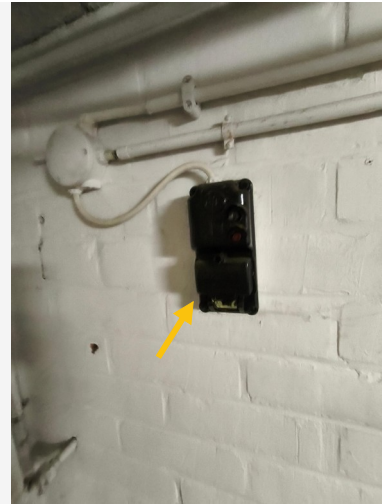
Het asbestmateriaal valt onder de mijlpaal van 2040.

| Eindbeoordeling materiaalrisico | Laag materiaalrisico en/of verlaagde kans op vezelvrijgave |

| <b>Asbestsoort (vezeltype)</b> | Crocidoliet aanwezig |
| <b>Toestand van het materiaal</b> | Onbeschadigd, niet verweerd |

| Beschrijving | Bakeliet kastje ruimte 1 |
| Asbestmateriaal | Plaat, paneel, tablet - Type Bakeliet |
| Opmerking | Het is moeilijk te bepalen of de bakeliettoepassingen in de woning ook effectief asbesthoudend zijn (het kan ook gaan om de asbestvrije variant).<br><br>Er werd geen monster genomen ovw beschadiging aan een elektrisch gerelateerde toepassing, extra controle bij verwijdering van het verdacht materiaal. |

- Zorg voor een veilig beheer. Vermijd het beschadigen van het asbestmateriaal. Controleer de toestand jaarlijks op wijzigingen.
- Voer bijkomende staalname(s) uit.

- Eenvoudige handelingen: mag via doe-het-zelf of door werknemer(s) met opleidingsattest eenvoudige handelingen  
Schakelaars, stopcontacten en andere gelijkaardige toepassingen kunnen eenvoudig losgeschroefd worden --> EH doe-het-zelf. Afgesloten of verzegelde kast --> EH opgeleid techniek personeel 8u basisopleiding asbest. Voor elektrische infrastructuur en uitrusting dient u vooraleer men deze toepassing gaat bevochtigen de elektriciteit af te sluiten (zoniet elektrocutie-/brandgevaar). standaard dragen van de nodige wegwerp beschermingsmiddelen FFP 3 masker , handschoenen en tyvec CAT III type 5-6 , afspoelbaar schoeisel Losschroeven en dubbel verpakken in plastic , sluit luchtdicht af en breng dit als hechtgebonden afval naar een plaatselijk containerpark. Voor hechtgebonden toepassingen: Bij verwijdering door doe-het-zelf moet men dit afval dubbel en luchtdicht verpakt aandienen bij het gemeentelijk recyclagepark. Men raadpleegt best op voorhand de voorwaarden van het recyclagepark.

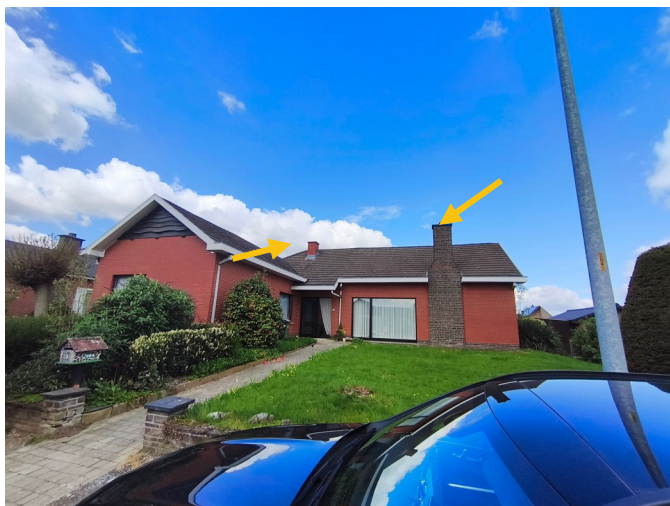
*Situeringfoto*

**Reden:** Het te onderzoeken materiaal situeert zich hoger dan 3,50 m te rekenen vanaf een veilige ondergrond

**Uitleg van de asbestdeskundige:** Bij werken (dak of reiniging schouw) kan een stelling geplaatst worden, het is niet duidelijk of er asbestverdachte materialen aanwezig zijn in/rond de schouw.

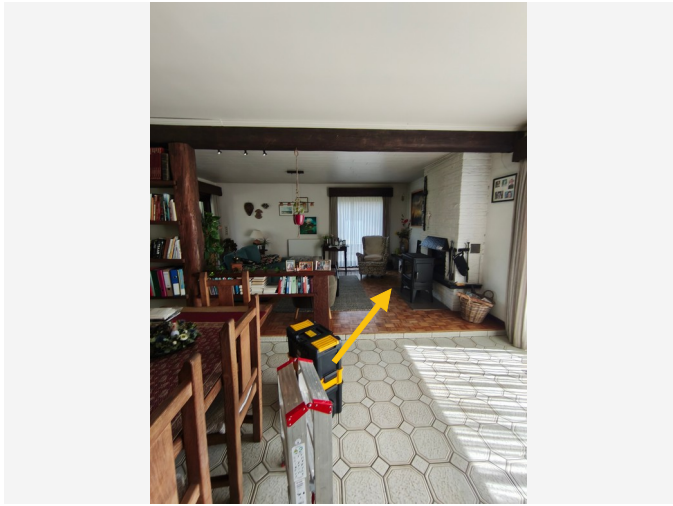
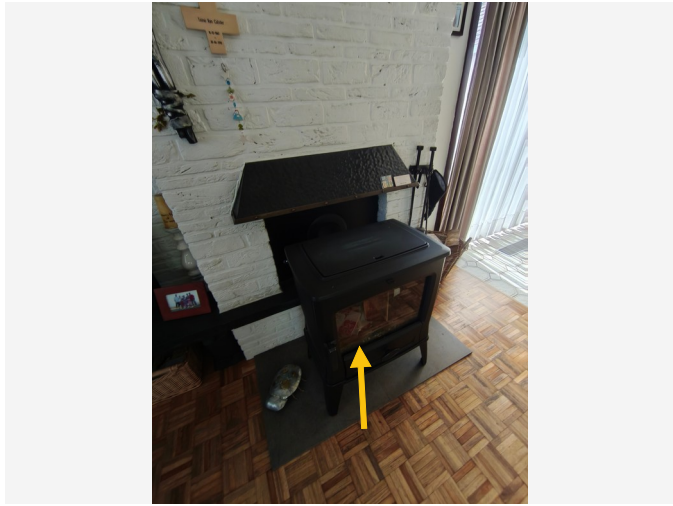
De kachel werd gecontroleerd en er werden geen asbestverdachte materialen aangetroffen.

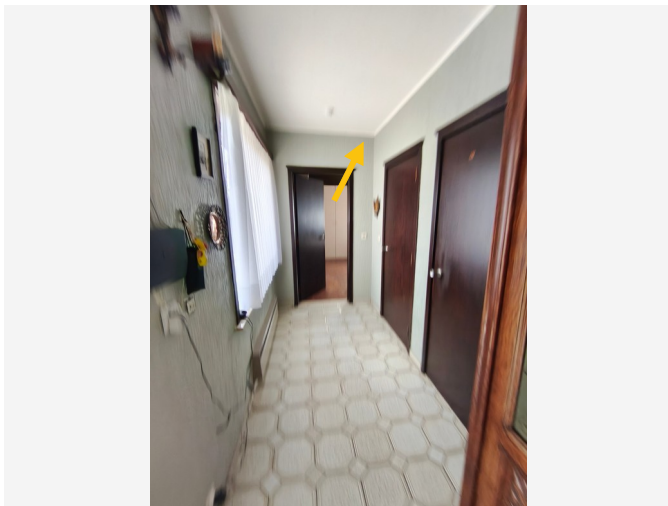
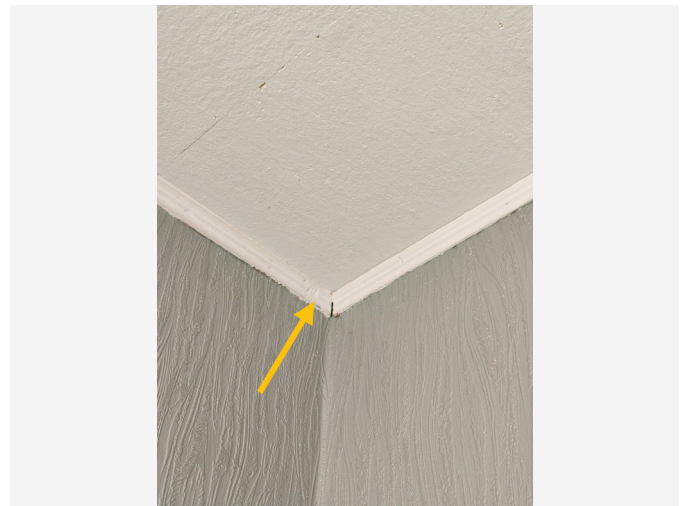
De sierlijsten werden gecontroleerd, deze bestaan niet uit pleisterwerk en zijn dus niet-asbestverdacht.

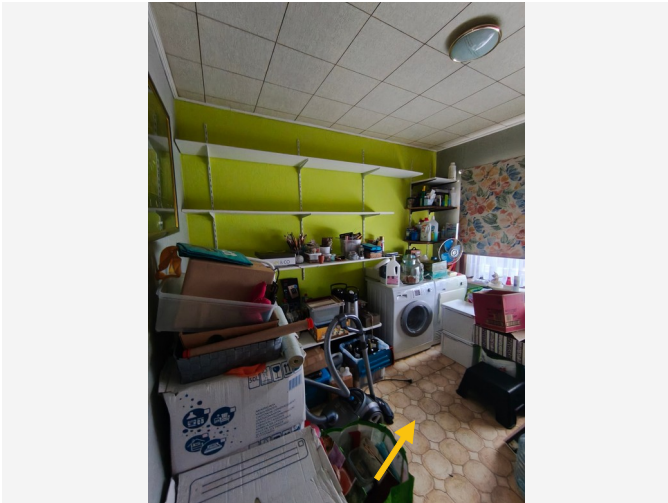
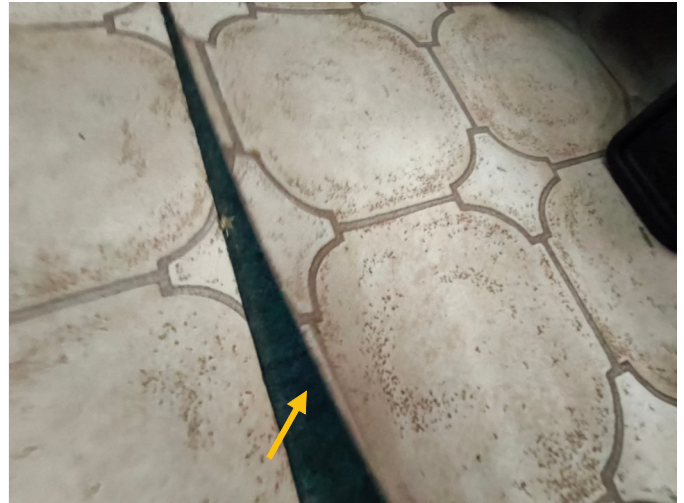
Volgens expertise kunnen we deze vinyl als niet asbest verdacht beschouwen (soepel en flexibel van structuur.) (onderkant met jute/koord) Het is niet gekend wat eronder bevindt extra controle aangewezen bij vloer werken.

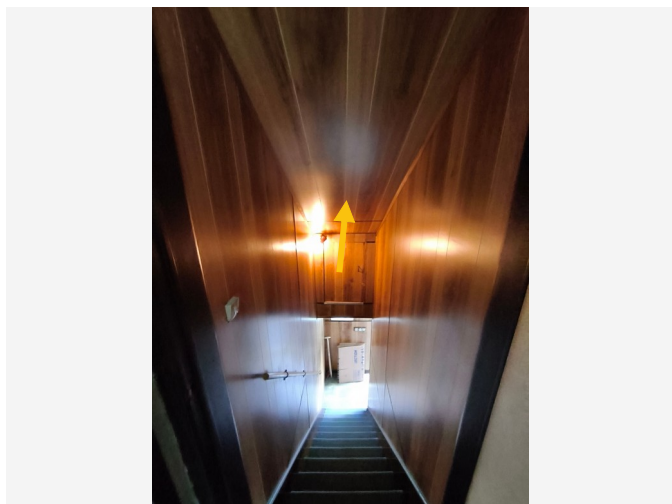
Er zijn enkele plafonds afgewerkt met valse plafonds in een niet-asbestverdacht plaatmateriaal. Het is niet duidelijk of er pleisterwerk of ander verdacht asbestmateriaal aanwezig is achter / op deze valse plafonds, het is aangewezen om bijkomend onderzoek uit te voeren bij werken. Het plafond bestaat uit isolatie/gyproc/hout. Zonder destructieve handeling is het niet mogelijk om na te gaan of er asbesthoudende materialen aanwezig zijn achter de plafond afwerking. Als bij sloop of renovatie blijkt dat er achter deze plafonds nog pleisterwerk of asbest verdachte toepassingen aanwezig zijn, moet dit bemonsterd worden.

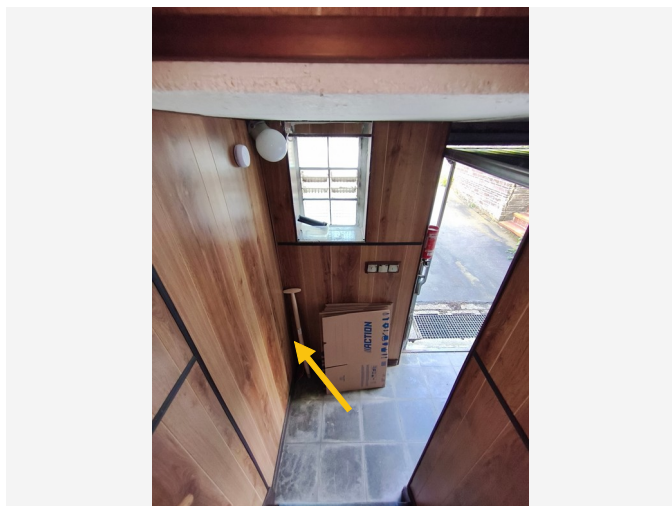
Er zijn enkele binnenwanden afgewerkt met valse wanden in een niet-asbestverdacht plaatmateriaal: hout/gyproc. Het is niet duidelijk of er pleisterwerk of asbest toepassingen aanwezig zijn achter/op deze valse wanden, het is aangewezen om bijkomend onderzoek uit te voeren bij werken.

Zonder destructieve handeling is het niet mogelijk om na te gaan of er asbesthoudende materialen aanwezig zijn achter de wand afwerking. Als bij sloop of renovatie blijkt dat er achter deze wanden nog pleisterwerk of asbest verdachte toepassingen aanwezig zijn, moet dit bemonsterd worden.

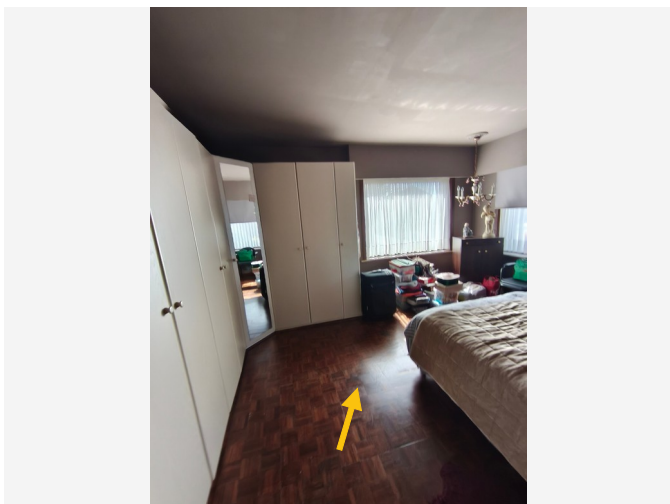
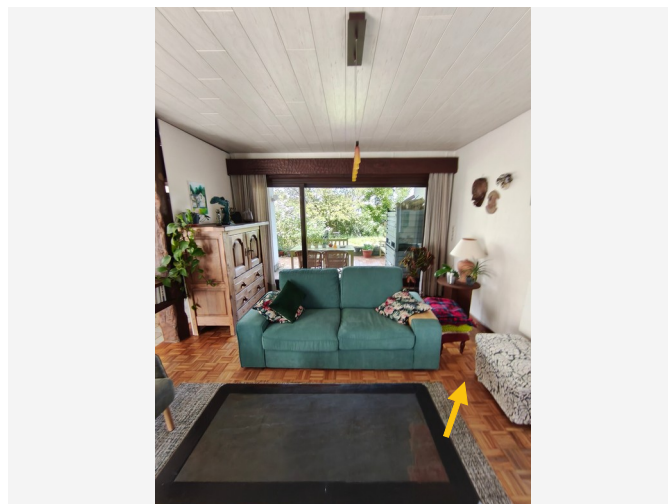
In het verleden werd vaak asbesthoudende zwarte lijm gebruikt voor het vastlijmen van parkettegels/vloer .

Er waren geen losliggende planken of beschadigingen.

Bij renovatie extra controle uit te voeren.

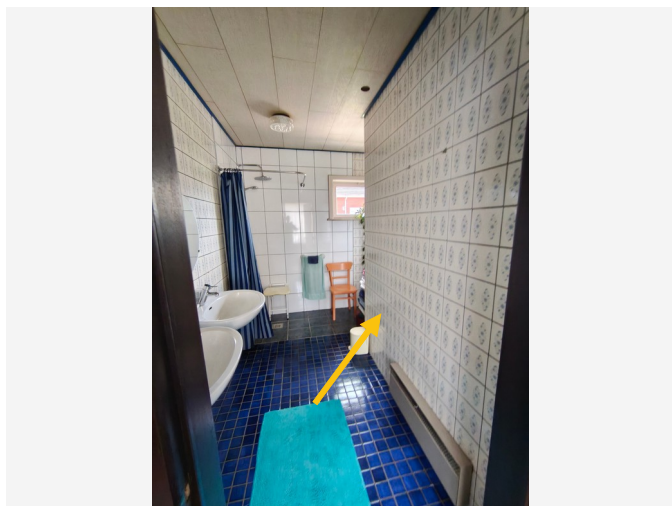
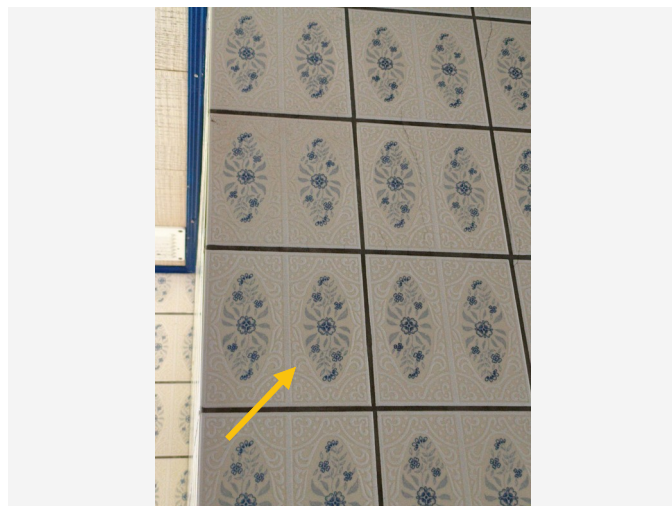
In het inspectieprotocol is een monsternamen van tegellijm verplicht om dit te identificeren als niet-asbesthoudend. Er waren geen facturen ter beschikking die bevestigen dat de tegels na 2001 waren geplaatst. Er waren geen bestaande beschadigingen aan de wandtegels om de lijm voldoende te kunnen inspecteren. Om dit af te toetsen is het aangewezen om bij eventuele renovatiewerken aan de tegels verder onderzoek/staalname te laten uitvoeren ter controle.

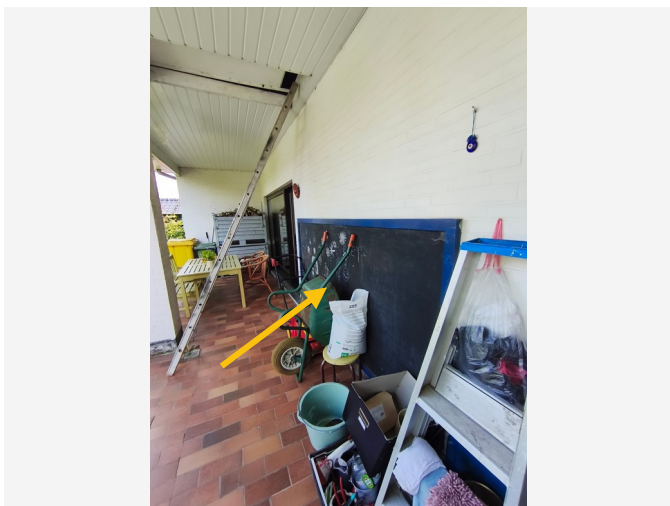
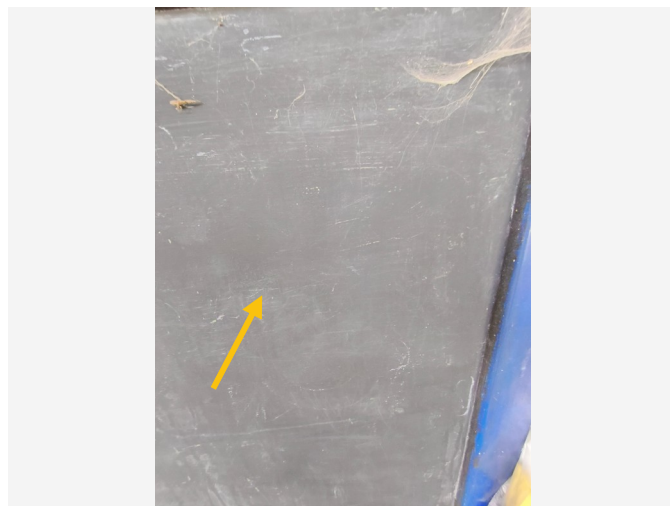
Schoolborden kunnen asbesthoudende materialen bevatten in de lagen. Binnen het kader van het niet destructief onderzoek kunnen bij deze schoolborden geen asbestverdachte materialen waargenomen of vastgesteld worden. Als het bord buiten gebruik wordt gesteld is er een bijkomend onderzoek nodig om te bepalen of er asbest aanwezig is in het materiaal.

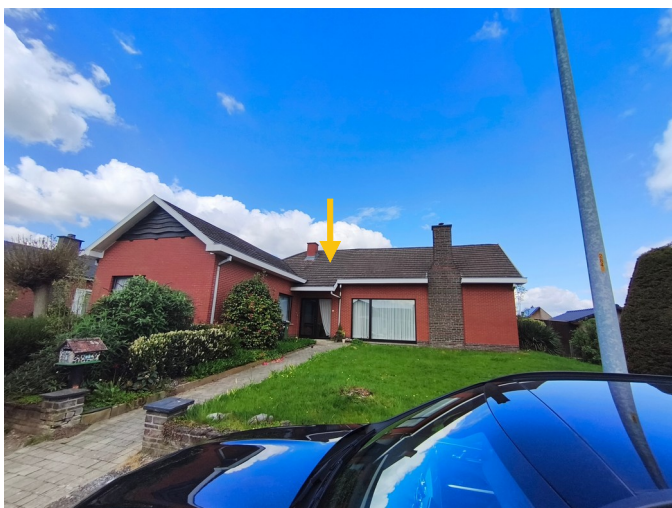
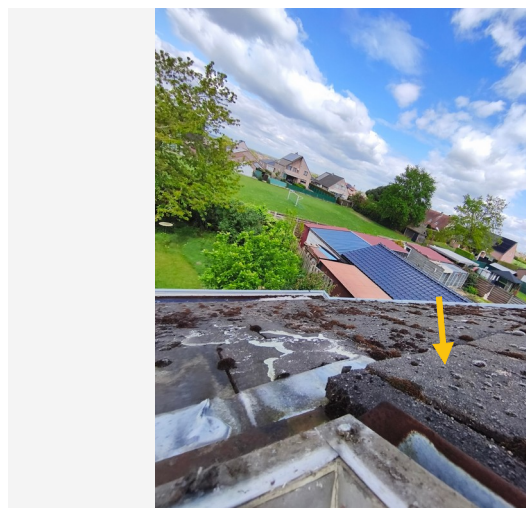
## Fiche 18: Dakbedekking woning

| Beschrijving | Notitie | Terug te vinden op plannen |
|--|---|---|
| Fiche 18: Dakbedekking woning | De dakbedekking wordt gecontroleerd. deze bestaat uit pannen en bevat geen asbest verdachte materialen. | Plan 1.5: Dakenplan woning |

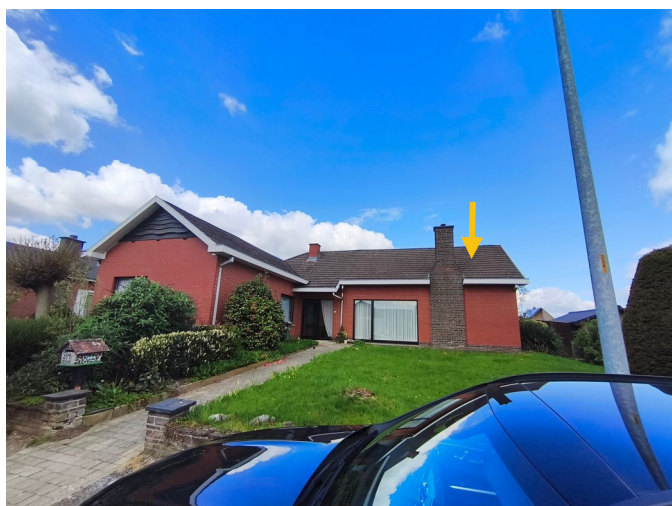
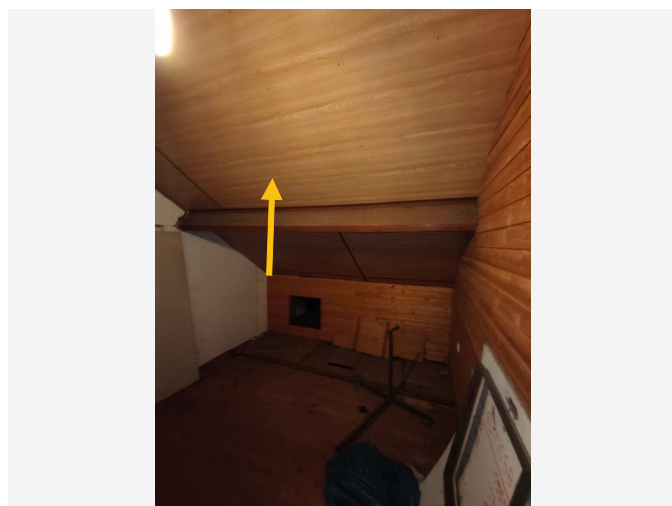
### Fiche 19: Onderdak kamer +1

| Beschrijving | Notitie | Terug te vinden op plannen |
|---|---|---|
| Fiche 19: Onderdak kamer +1 | Het onderdak is niet inspecteerbaar. De bovenste verdieping is volledig afgewerkt en het was niet mogelijk om via de dakpannen tot inspectie van het onderdak over te gaan. | Plan 1.5: Dakenplan woning |

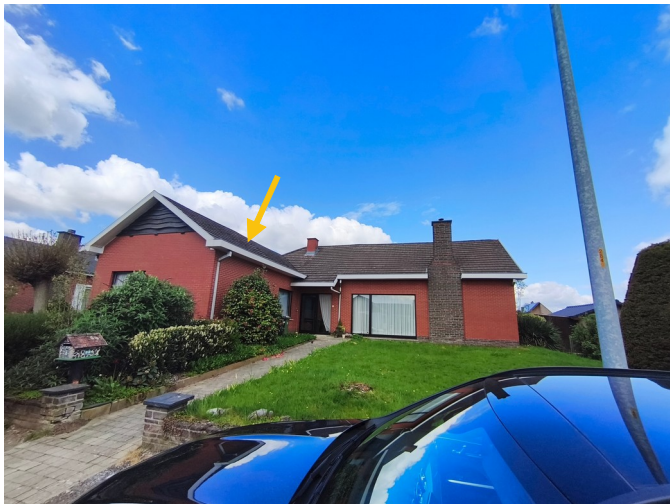
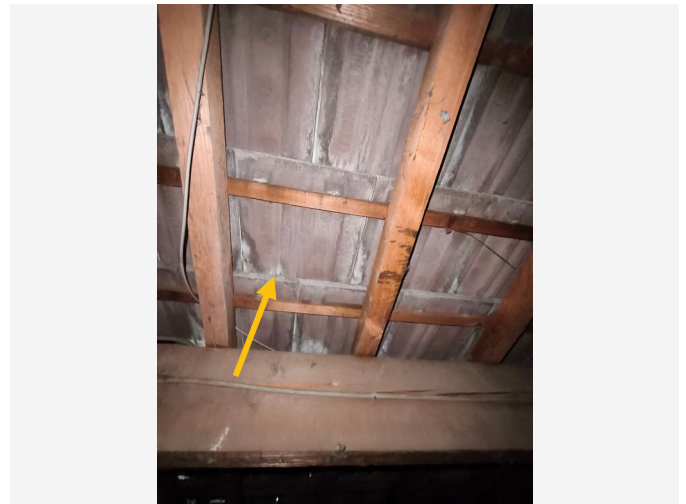
### Fiche 22: Onderdak zolder +1

| Beschrijving | Notitie | Terug te vinden op plannen |
|---|--|---|
| Fiche 22: Onderdak zolder +1 | Onderdak is niet aanwezig in het inspectie gebied. | Plan 1.5: Dakenplan woning |
