# Asbestinventarisatattest

Dennenweg 11, 3390 Tielt-Winge

Attestnummer : 20260709-000170.000

**Niet-asbestveilig**

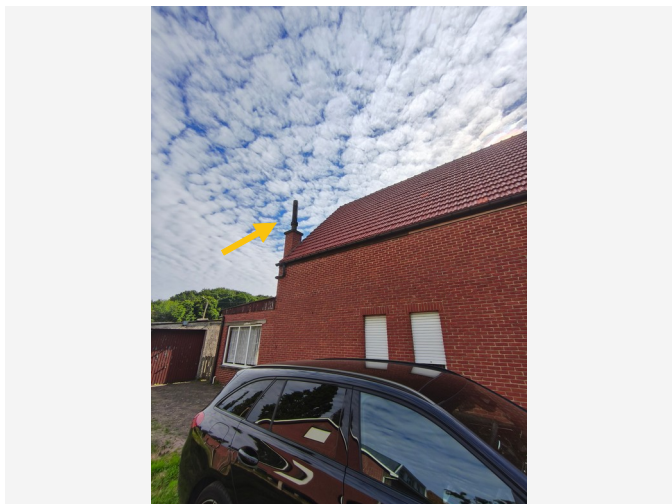
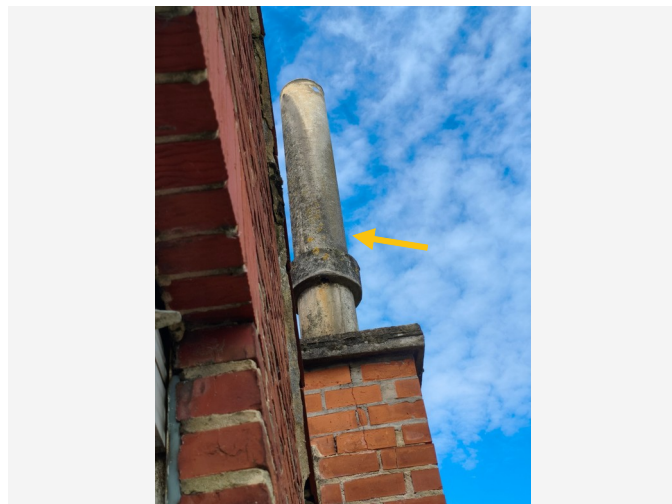
Het asbestmateriaal valt onder de mijlpaal van 2034.

**Dringend verwijderen**

| Opmerking | <p>Op het dak is een schouwbus aanwezig.</p> <p>De vermelde oppervlaktes, diktes en volumes betreffen een beredeneerde schatting. Er worden geen rechten verleend aan deze oppervlaktes/diktes/volumes.</p> |

- Verwijder dit asbestmateriaal zo snel mogelijk. Volg de toestand goed op.
- Voer bijkomende staalname(s) uit.

- Eenvoudige handelingen: mag via doe-het-zelf of door werknemer(s) met opleidingsattest eenvoudige handelingen  
EH via doe-het zelf De buis kan voorzichtig losgebeiteld worden , extra bevochtigen om stof te voorkomen  
Standaard dragen van de nodige wegwerp beschermingsmiddelen FFP 3 masker , handschoenen en tyvec CAT III type 5-6 , afwasbaar schoeisel Bij de gemeente/containerpark afsluitzakken halen om dubbel in te pakken , sluit luchtdicht af en breng naar het plaatselijk containerpark als hechtgebonden asbestafval. Voor hechtgebonden toepassingen: Bij verwijdering door doe-het-zelf moet men dit afval dubbel en luchtdicht verpakt aandielen bij het gemeentelijk recyclagepark. Men raadpleegt best op voorhand de voorwaarden van het recyclagepark. Zie ook link Zie <https://ovam.vlaanderen.be/wie-mag-wat-verwijderen>  
<https://ovam.vlaanderen.be/voorzorgsmaatregelen-bij-asbestverwijdering>

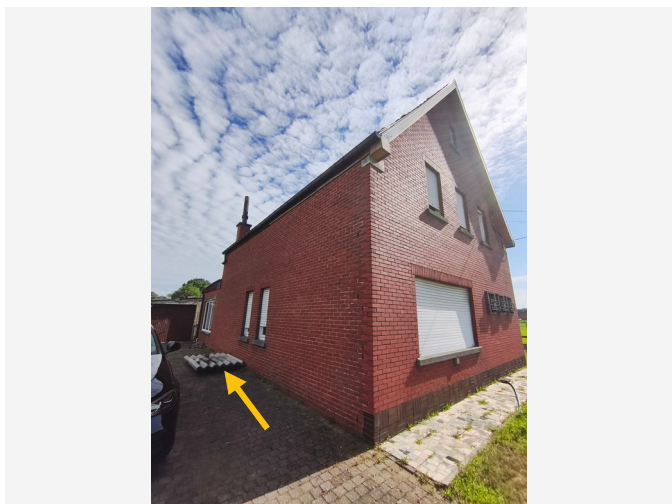
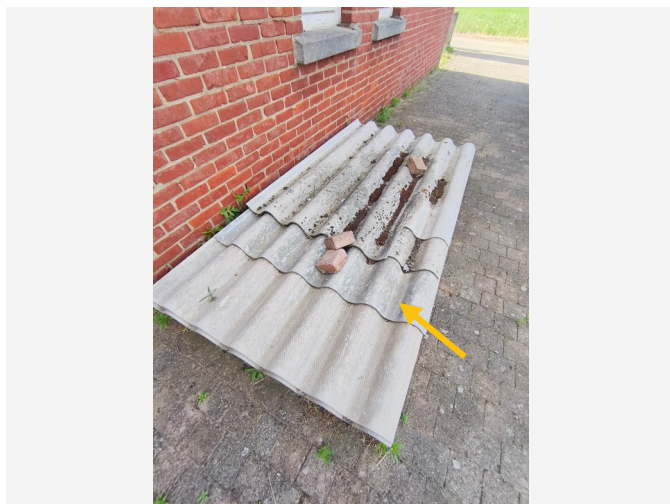
| Opmerking | De vermelde hoeveelheid betreft een beredeneerde raming. Er worden geen rechten verleend aan deze hoeveelheid. |

-u beschikt over een vernevelaar (water) of fixeermiddel om het abestmateriaal te bevochtigen tijdens de volledige duur van de werken

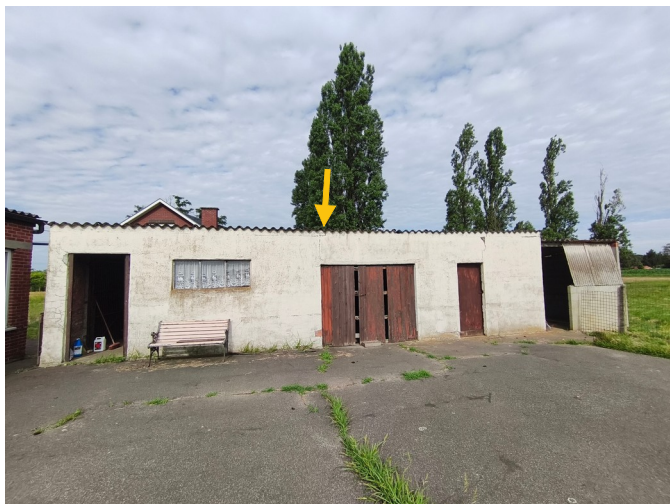
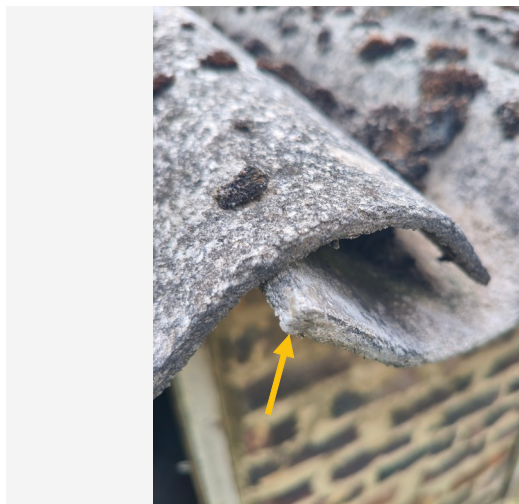
| Opmerking | <p>Er werd een staal genomen aan een uitstekend stuk waardoor de waterdichtheid van de dakbedekking niet in het gedrang komt.</p> <p>De vermelde oppervlaktes, diktes en volumes betreffen een beredeneerde schatting. Er worden geen rechten verleend aan deze oppervlaktes/diktes/volumes</p> |

- Eenvoudige handelingen: mag via doe-het-zelf of door werknemer(s) met opleidingsattest eenvoudige handelingen  
EH via doe-het zelf Standaard dragen van de nodige wegwerp beschermingsmiddelen FFP 3 masker , handschoenen en tyvec CAT III type 5-6 , afwasbaar schoeisel Indien mogelijk de ondervloer afdekken , golfplaten voorzichtig verwijderen, extra fixeren, niet breken , niet gooien, onmiddellijk dubbel verpakken , luchtdicht afsluiten of voorzichtig in container met asbest bag plaatsen. Voldoende benevelen/bevochtigen tijdens de duur van de werken. Indien golfplaten in slechte staat zijn en kans bestaat op breken : Eenvoudige handeling opgeleid personeel , alle werknemer(s) moeten wel beschikken over een opleidingsattest eenvoudige handelingen 8u Voor hechtgebonden toepassingen: Bij verwijdering door doe-het-zelf moet men dit afval dubbel en luchtdicht verpakt aandienen bij het gemeentelijk recyclagepark. Men raadpleegt best op voorhand de voorwaarden van het recyclagepark. Zie ook link Zie <https://ovam.vlaanderen.be/wie-mag-wat->

Zorg er dan voor dat: -u zich vooraf goed informeert op [www.asbestinfo.be](http://www.asbestinfo.be) -u zich beschermt met een FFP3 mondmasker, wegwerphandschoenen, wegwerpoverall Cat III type 5-6, afspoelbaar schoeisel -er geen minderjarigen of derden aanwezig zijn -u beschikt over PE-folie en zakken om loskomende deeltjes en het afval op te vangen en te verpakken -u beschikt over een vernevelaar (water) of fixeermiddel om het asbestmateriaal te bevochtigen tijdens de volledige duur van de werken -u weet hoe u asbestmateriaal veilig kan demonteren zonder stof of breuken -u beschikt over natte doeken om eventuele resten en stof weg te nemen

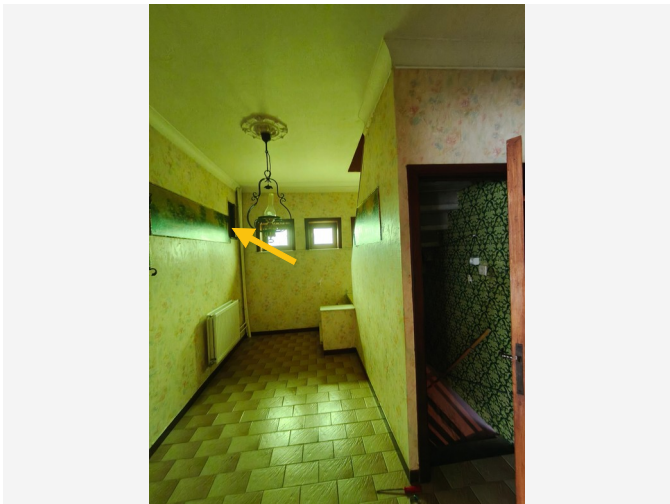
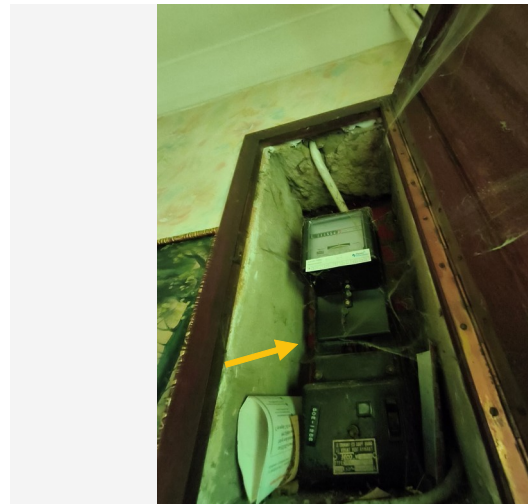
| Identificatiemethode | <p>De asbestdeskundige beoordeelt het materiaal als asbestverdacht en dus asbesthoudend, en dit zonder monstername.</p> <p>Motivatie: De monstername brengt andere schade aan dan schade die inherent is aan de monstername.</p> |
| Opmerking | <p>Het is moeilijk te bepalen of de bakeliettoepassingen in de woning ook effectief asbesthoudend zijn (het kan ook gaan om de asbestvrije variant). Er werd geen monster genomen owv beschadiging aan een elektrisch gerelateerde toepassing, extra controle bij verwijdering van het verdacht materiaal. Vermoedelijk zal de toepassing verwijderd worden bij aanpassing van het elektriciteitsnetwerk.</p> |

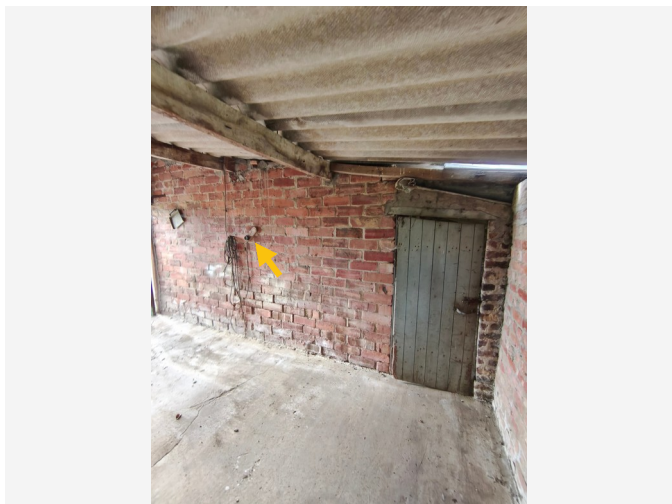
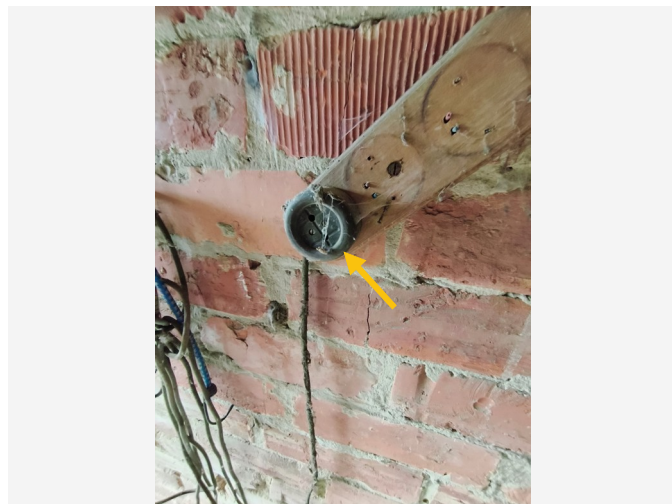
| Identificatiemethode | <p>De asbestdeskundige beoordeelt het materiaal als asbestverdacht en dus asbesthoudend, en dit zonder monstername.</p> <p>Motivatie: De monstername brengt andere schade aan dan schade die inherent is aan de monstername.</p> |
| Opmerking | <p>Het is moeilijk te bepalen of de bakeliettoepassingen in de woning ook effectief asbesthoudend zijn (het kan ook gaan om de asbestvrije variant). (schakelaars-stopcontact.-verdeeldozen-radiatorknoppen, socketten)</p> <p>Er werd geen monster genomen oww beschadiging aan een elektrisch gerelateerde toepassing, extra controle bij verwijdering van het verdacht materiaal.</p> |

- Eenvoudige handelingen: mag via doe-het-zelf of door werknemer(s) met opleidingsattest eenvoudige handelingen  
Schakelaars, stopcontacten en andere gelijkaardige toepassingen kunnen eenvoudig losgeschroefd worden --> EH doe-het-zelf. Afgesloten of verzegelde kast --> EH opgeleid techniek personeel 8u basisopleiding asbest. Voor elektrische infrastructuur en uitrusting dient u vooraleer men deze toepassing gaat bevochtigen de elektriciteit af te sluiten (zoniet elektrocutie-/brandgevaar). standaard dragen van de nodige wegwerp beschermingsmiddelen FFP 3 masker , handschoenen en tyvec CAT III type 5-6 , afspoelbaar schoeisel Losschroeven en dubbel verpakken in plastic , sluit luchtdicht af en breng dit als hechtgebonden afval naar een plaatselijk containerpark. Voor hechtgebonden toepassingen: Bij verwijdering door doe-het-zelf moet men dit afval dubbel en luchtdicht verpakt afdienen bij het gemeentelijk recyclagepark. Men raadpleegt best op voorhand de voorwaarden van het recyclagepark.

-u beschikt over een vernevelaar (water) of fixeermiddel om het asbestmateriaal te bevochtigen tijdens de volledige duur van de werken

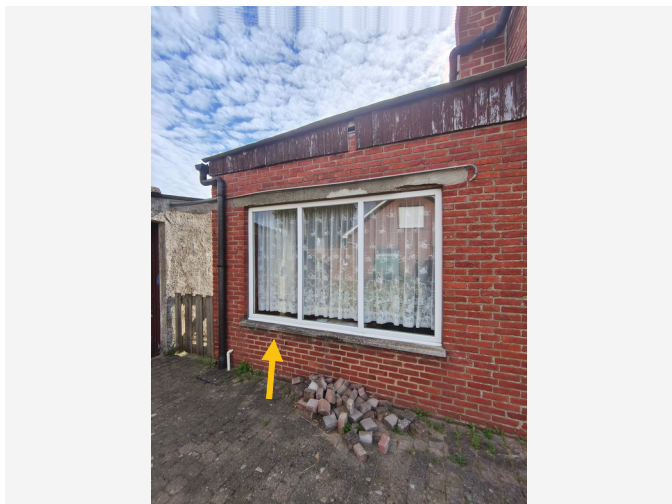
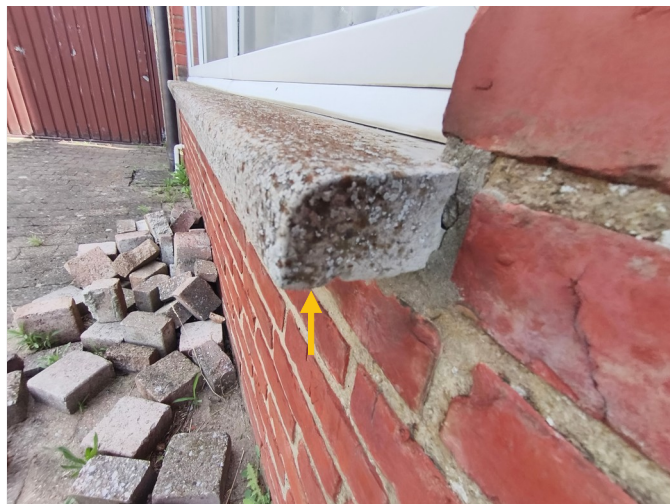
| Opmerking | De vermelde oppervlaktes, diktes, gewichten en volumes betreffen een bereedeneerde schatting. Er worden geen rechten verleend aan deze oppervlaktes/diktes/volumes. |

- Eenvoudige handelingen: mag via doe-het-zelf of door werknemer(s) met opleidingsattest eenvoudige handelingen  
EH via doe-het zelf : De dorpels of tabletten kunnen voorzichtig losgebeiteld worden, zonder de toepassing zelf te breken , extra bevochtigen om stof te voorkomen Standaard dragen van de nodige wegwerp beschermingsmiddelen FFP 3 masker , handschoenen en tyvec CAT III type 5-6 , afwasbaar schoeisel Verpakken in dubbel plastic folie , sluit luchtdicht af en afvoeren naar het containerpark als hechtgebonden asbestafval. Voor hechtgebonden toepassingen: Bij verwijdering door doe-het-zelf moet men dit afval dubbel en luchtdicht verpakt afdienen bij het gemeentelijk recyclagepark. Men raadpleegt best op voorhand de voorwaarden van het recyclagepark. Zie ook link Zie <https://ovam.vlaanderen.be/wie-mag-wat-verwijderen> <https://ovam.vlaanderen.be/voorzorgsmaatregelen-bij-asbestverwijdering> <https://ovam.vlaanderen.be/asbestafval-afvoeren> Zie ook wetgevend kader (website van de OVAM en CODEX boek VI titel 3). [http://werk.belgie.be/sites/default/files/content/documents/Welzijn op het](http://werk.belgie.be/sites/default/files/content/documents/Welzijn%20op%20het%20werk.pdf)

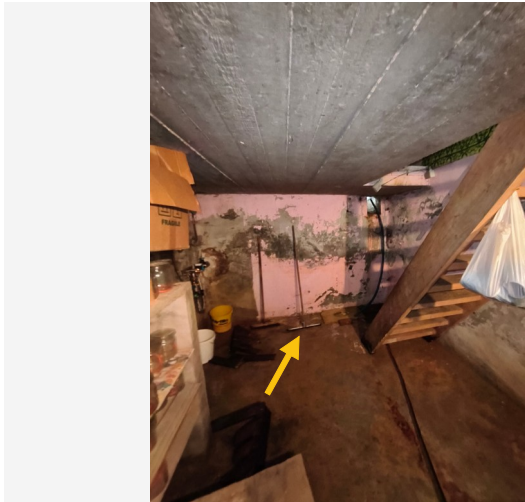
## Fiche 8: Kelder bevat geen asbestverdachte materialen

| Basis voor advies | De asbestdeskundige beoordeelt het materiaal als niet-asbestverdacht. |

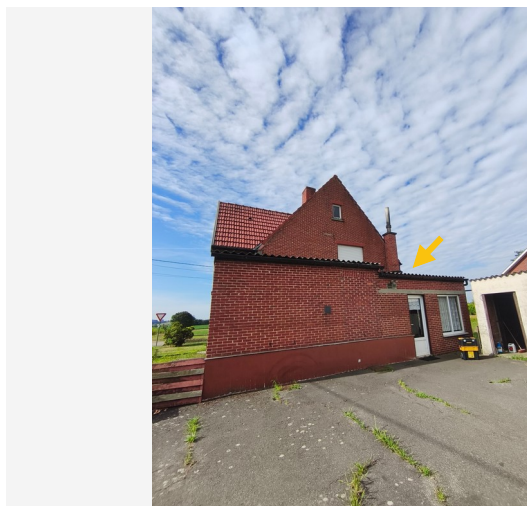
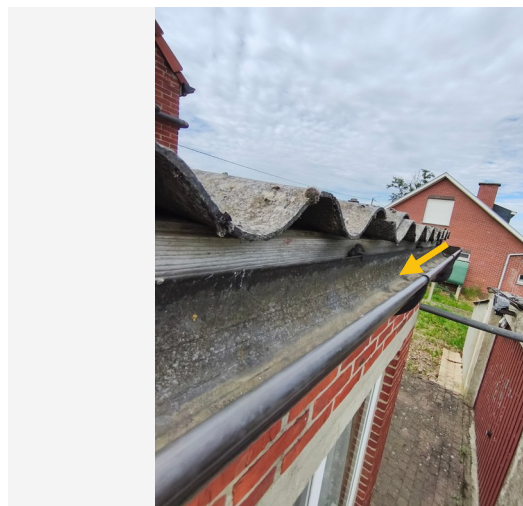
| Primaire drager | Infrastructuur hemelwater (opvang en afvoer) |

Voor verwijdering het slib extra bevochtigen of fixeren om stof te voorkomen , niet breken om stof te beperken .

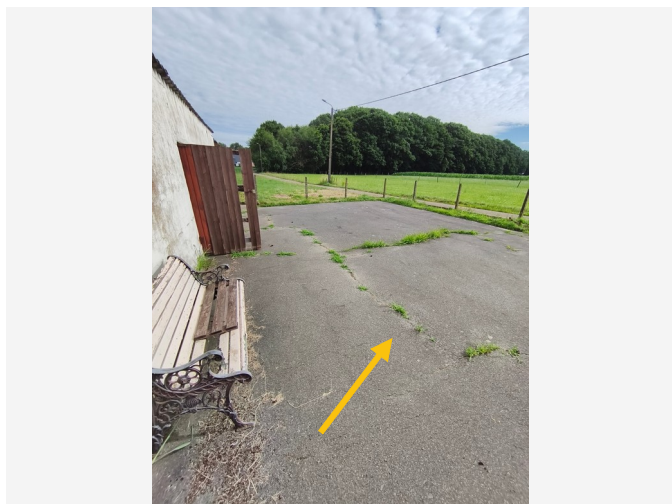
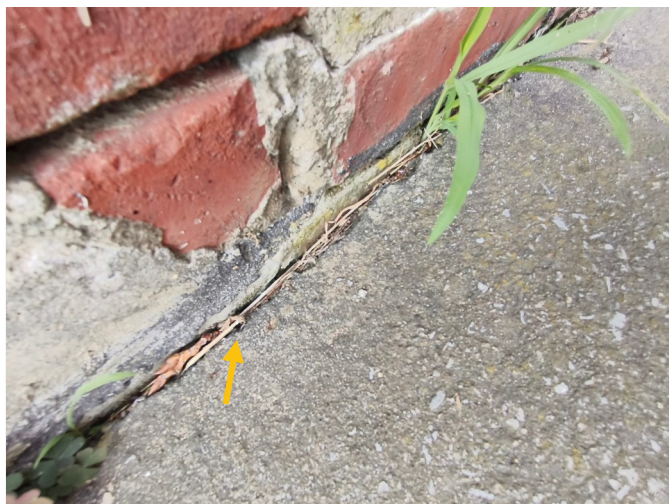
## Fiche 16: Asfalt

| Opmerking | <p>Volgens het inspectieprotocol is een monstername van asfalt verplicht om dit te identificeren als niet-asbesthoudend.</p> <p>De vermelde oppervlaktes en volumes betreffen een beredeneerde schatting. Er worden geen rechten verleend aan deze oppervlaktes/volumes. De dikte is een schatting die voorkomt uit de monsterplaatsen en is daarom niet altijd representatief</p> |

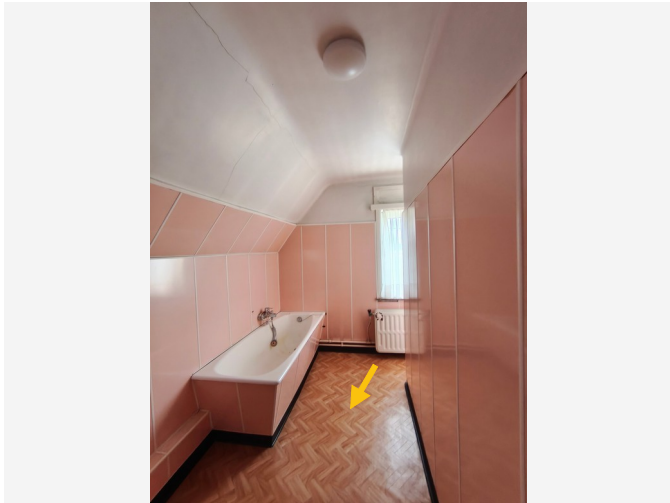
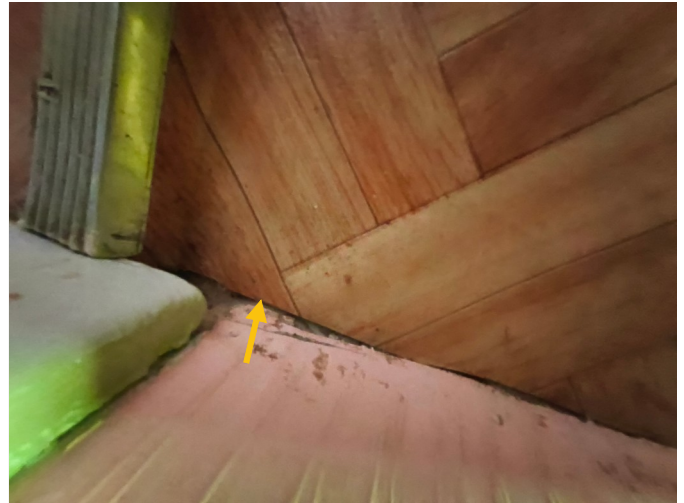
## Fiche 20: Vinylvloer +1

| Opmerking | <p>De bovenzijde bestaat uit kunststof (vinyl). De onderzijde van het vloerzeil bestaat uit karton.</p> <p>De vermelde oppervlaktes en volumes betreffen een beredeneerde schatting. Er worden geen rechten verleend aan deze oppervlaktes/volumes. De dikte is een schatting die voorkomt uit de monsterplaatsen en is daarom niet altijd representatief</p> |

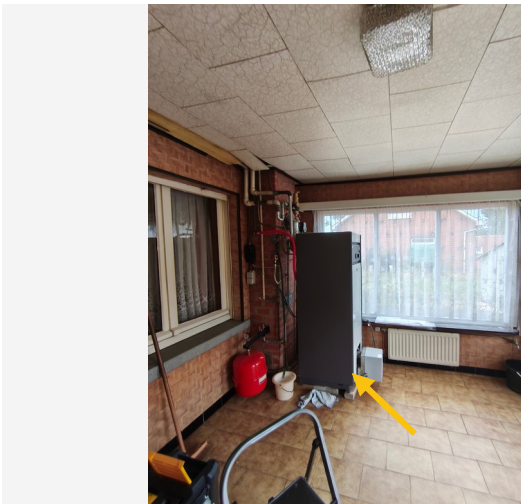
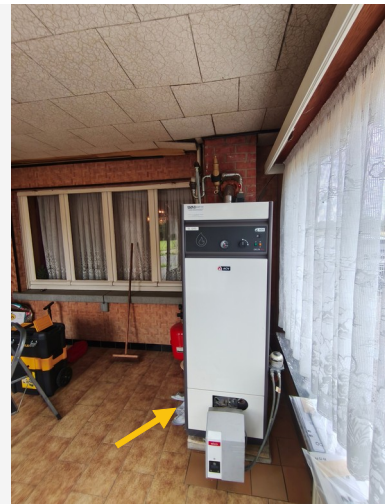
## Fiche 24: CV Ketel stookplaats

| Beschrijving | Notitie | Terug te vinden op plannen |
|---|---|---|
| Fiche 24: CV Ketel stookplaats | De CV ketel werd gecontroleerd( bwj 2022 ) en is niet asbest verdacht geen risico bouwjaar. | Plan 1.2: +0 |

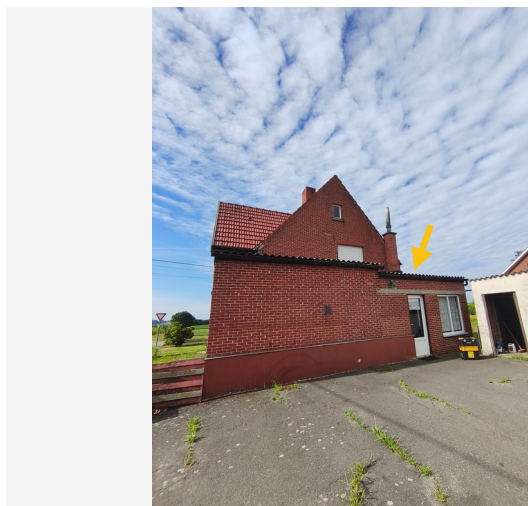
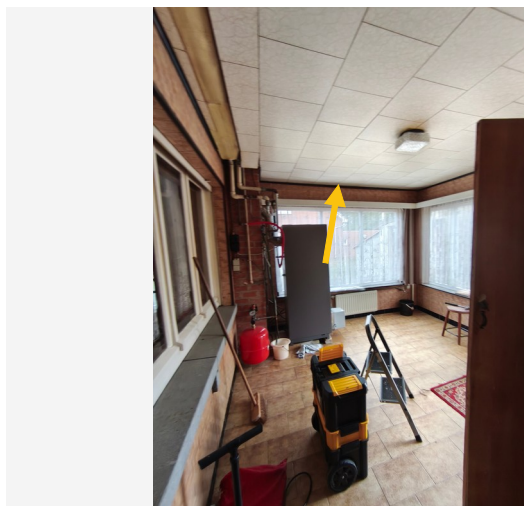
### Fiche 25: Onderdak golfplatendak woning

| Beschrijving | Notitie | Terug te vinden op plannen |
|---|---|---|
| Fiche 25: Onderdak golfplatendak woning | Het onderdak is niet inspecteerbaar. Plafonds zijn volledig afgewerkt en golfplaten verwijderen, zou destructief onderzoek zijn. Bij werken extra aandacht hier aan besteden. | Plan 1.5: Dakenplan woning |
