Asbestinventarisatetest

Oudestraat 25, 3272 Scherpenheuvel-Zichem

Attestnummer : 20260531-000222.000

Niet-asbestveilig

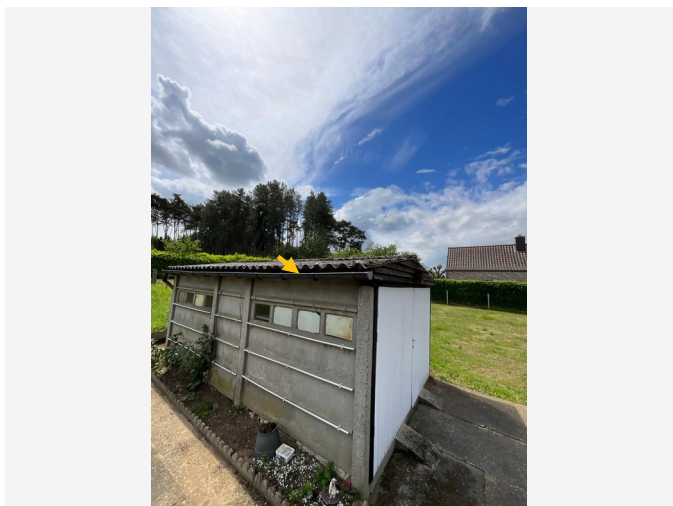
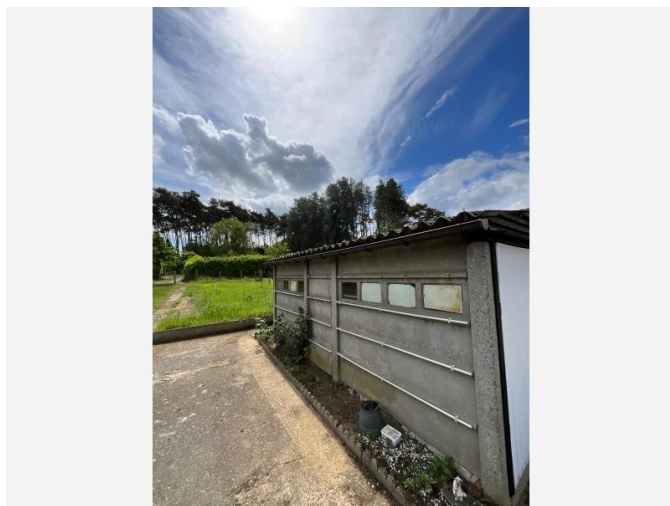
Het asbestmateriaal valt onder de mijlpaal van 2040.

Beschrijving	Slib/sediment dakgoot
Type afvalstof	Betreft resten (contaminatie) van verwerking of beschadiging
Type resten (contaminatie)	<ul style="list-style-type: none">• Stof, deeltjes < 4 mm, flinters, gruis (los, opliggend)
Besmette materialen	<ul style="list-style-type: none">• Sediment (dakgoot, afvoerbuï, regenwaterput, ...)
Bron van de resten	golfplaten
Omgeving	Buiten
Primaire drager	Infrastructuur hemelwater (opvang en afvoer)
Gebondenheid resten	Niet hecht
Hoeveelheid (gewicht - aantal)	<ul style="list-style-type: none">• 2,00 kg - 1 stuk
Totaal gewicht	2,00 kg
Eenvoudig bereikbaar	Ja
Identificatiemethode	De asbestdeskundige beoordeelt het materiaal als asbestverdacht en dus asbesthoudend, en dit zonder monstername.
Opmerking	<p>De vermelde oppervlaktes, diktes, gewichten en volumes betreffen een beredeneerde raming. Er worden geen rechten verleend aan deze oppervlaktes/diktes/volumes.</p> <p>Hemelwater dat afspoelt van asbestcement daken of gevels kan asbestdeeltjes bevatten.</p>

- Verwijder het asbestafval.
- Voer bijkomende staalname(s) uit.

- Eenvoudige handelingen: mag via doe-het-zelf of door werknemer(s) met opleidingsattest eenvoudige handelingen
Reinig de dakgoten om asbesthoudend sediment of slib te verwijderen.

Voor verwijdering het slib extra bevochtigen of fixeren om stof te voorkomen , niet breken om stof te beperken .

Schep het mos in dubbel plastic zak , sluit dit luchtdicht af , en breng dit naar een erkend verwerker . Slib behoort tot niet hechtgebonden afval.

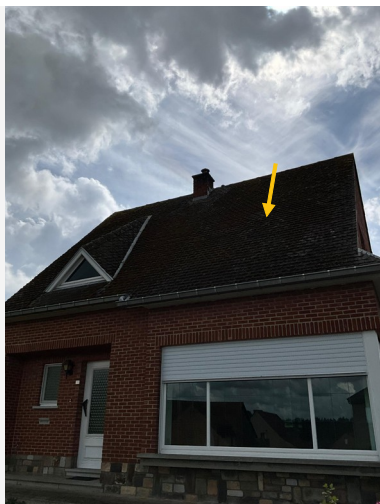
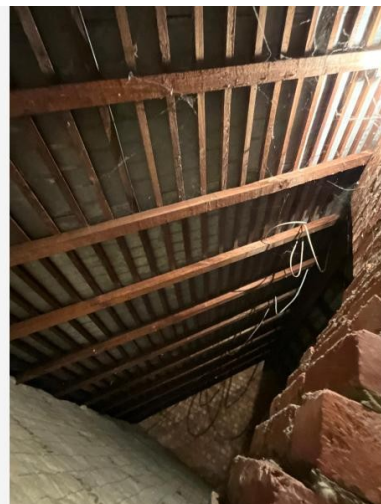
Het asbestmateriaal valt onder de mijlpaal van 2034.

Eindbeoordeling materiaalrisico	Verhoogd materiaalrisico en/of verhoogde kans op vezelvrijgave
---------------------------------	--

Beschrijving	Dakleien (visueel vastgesteld)
Omgeving	Grenst aan binnen- en buitenlucht
Primaire drager	Schuin dak
Asbestmateriaal	Dak- en gevelbekleding - Lei, shingle
Bindmiddel van asbestmateriaal	Cement
Gebondenheid op basis van bindmiddel	Hecht
Hoeveelheid (oppervlakte - aantal)	<ul style="list-style-type: none">• 125,00 m² - 1 stuk
Totale oppervlakte	125,00 m ²
Eenvoudig bereikbaar	Ja
Bevestigingswijze	<ul style="list-style-type: none">• Geklemd• Genageld, geniet
Identificatiemethode	<p>De asbestdeskundige beoordeelt het materiaal als asbestverdacht en dus asbesthoudend, en dit zonder monstername.</p> <p>Motivatie: De monstername brengt andere schade aan dan schade die inherent is aan de monstername.</p>
Destructieve handeling voor identificatie	Nee
Opmerking	De leien zijn visueel en volgens expertise als asbestverdacht beschouwd. De vermelde oppervlaktes, diktes en volumes betreffen een beredeneerde schatting. Er worden geen rechten verleend aan deze oppervlaktes/diktes/volumes.

- Verwijder dit asbestmateriaal zo snel mogelijk. Volg de toestand goed op.
- Hemelwater dat afspoelt van asbestcement daken of gevels kan asbestdeeltjes bevatten. Gebruik het enkel voor gesloten circuits (bv. spoelen toiletten). Reinig na het vervangen van het dak of de gevel de dakgoten en regenwaterput of -ton om asbesthoudend sediment of slib te verwijderen
- Voer bijkomende staalname(s) uit.

- Eenvoudige handelingen: mag via doe-het-zelf of door werknemer(s) met opleidingsattest eenvoudige handelingen
EH via doe-het zelf.

Standaard dragen van de nodige wegwerp beschermingsmiddelen FFP 3 masker , handschoenen en tyvec CAT III type 5-6 , afwasbaar schoeisel Indien mogelijk de ondervloer afdekken , leien voorzichtig verwijderen, extra fixeren, niet breken , niet gooien, onmiddellijk verpakken of voorzichtig in container met asbest bag plaatsen. Voldoende benevelen/bevochtigen tijdens de duur van de werken. Gebruik geen stortkokers. Voor hechtgebonden toepassingen: Bij verwijdering door doe-het-zelf moet men dit afval dubbel en luchtdicht verpakt aandienen bij het gemeentelijk recyclagepark. Men raadpleegt best op voorhand de voorwaarden

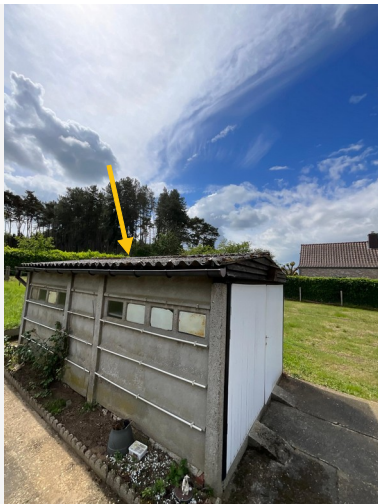
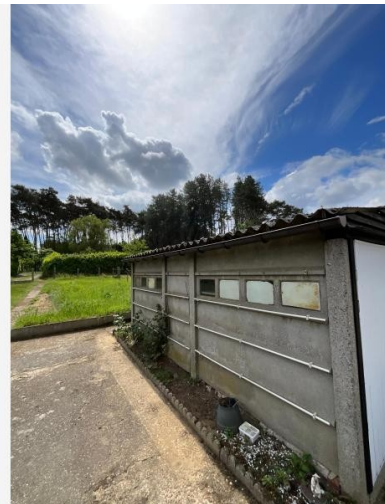
Het asbestmateriaal valt onder de mijlpaal van 2034.

Eindbeoordeling materiaalrisico	Verhoogd materiaalrisico en/of verhoogde kans op vezelvrijgave
Opmerking	mosgroei is matig beschadigd

Beschrijving	Golfplaten visueel vastgesteld (zonder staal)
Omgeving	Grenst aan binnen- en buitenlucht
Primaire drager	Schuin dak
Asbestmateriaal	Dak- en gevelbekleding - Golfplaat
Bindmiddel van asbestmateriaal	Cement
Gebondenheid op basis van bindmiddel	Hecht
Hoeveelheid (oppervlakte - aantal)	<ul style="list-style-type: none">• 15,00 m² - 1 stuk
Totale oppervlakte	15,00 m ²
Eenvoudig bereikbaar	Ja
Bevestigingswijze	<ul style="list-style-type: none">• Geschroefd
Identificatiemethode	De asbestdeskundige beoordeelt het materiaal als asbesthoudend, en dit zonder monsternamen.
Destructieve handeling voor identificatie	Nee
Opmerking	De golfplaten zijn visueel vastgesteld. Het is aangewezen om bijkomend onderzoek uit te voeren bij renovatiewerken. De vermelde oppervlaktes, diktes en volumes betreffen een beredeneerde schatting. Er worden geen rechten verleend aan deze oppervlaktes/diktes/volumes.

- Verwijder dit asbestmateriaal zo snel mogelijk. Volg de toestand goed op.
- Hemelwater dat afspoelt van asbestcement daken of gevels kan asbestdeeltjes bevatten. Gebruik het enkel voor gesloten circuits (bv. spoelen toiletten). Reinig na het vervangen van het dak of de gevel de dakgoten en regenwaterput of -ton om asbesthoudend sediment of slib te verwijderen
- Voer bijkomende staalname(s) uit.

- Eenvoudige handelingen: mag via doe-het-zelf of door werknemer(s) met opleidingsattest eenvoudige handelingen
EH via doe-het zelf Standaard dragen van de nodige wegwerp beschermingsmiddelen FFP 3 masker , handschoenen en tyvec CAT III type 5-6 , afwasbaar schoeisel Indien mogelijk de ondervloer afdekken , golfplaten voorzichtig verwijderen, extra fixeren, niet breken , niet gooien, onmiddellijk dubbel verpakken , luchtdicht afsluiten of voorzichtig in container met asbest bag plaatsen. Voldoende benevelen/bevochtigen tijdens de duur van de werken. Indien golfplaten in slechte staat zijn en kans bestaat op breken : Eenvoudige handeling opgeleid personeel , alle werknemer(s) moeten wel beschikken over een opleidingsattest eenvoudige handelingen 8u Voor hechtgebonden toepassingen: Bij verwijdering door doe-het-zelf moet men

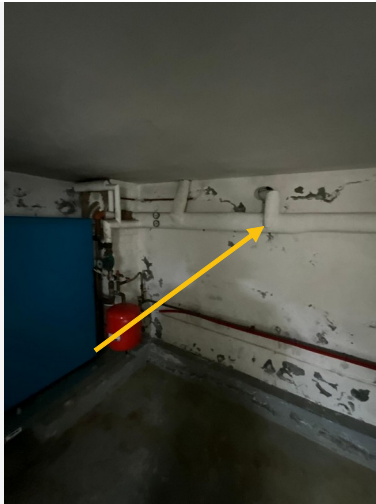
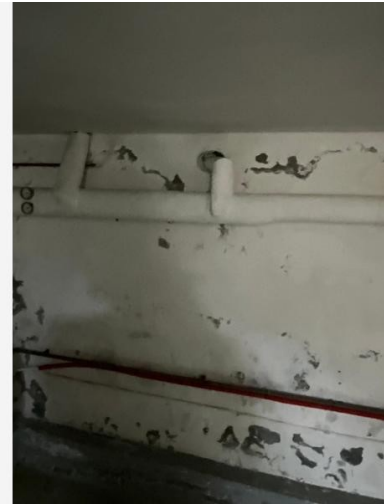
Eindbeoordeling materiaalrisico	Verhoogd materiaalrisico en/of verhoogde kans op vezelvrijgave
---------------------------------	--

Gebondenheid	Categorie 2: niet-hechtgebonden met matrix
Asbestsoort (vezeltype)	Alleen chrysotiel aanwezig
Asbestconcentratie	Hoog ($\geq 50\%$)
Afschermingsgraad van het gehele materiaal	Geheel of deels vrij aan de binnenlucht, maar geen contact met binnenluchtstromen
Toestand van het materiaal	Licht beschadigd, licht verweerd. Intacte calciumsilicaatplaat of materiaal met categorie 3-gebondenheid

#	Type	Referentie	Resultaat
4.1	Mengmonster	3	Chrysotiel
4.2	Mengmonster	4	Chrysotiel

Beschrijving	Leidingisolatie: verdacht (staalname)
Omgeving	Binnen
Primaire drager	HVAC infrastructuur en uitrusting
Asbestmateriaal	In-situ afwerkingslagen - Thermische isolatie
Bindmiddel van asbestmateriaal	Gips - kalk
Gebondenheid op basis van bindmiddel	Niet-hechtgebonden
Hoeveelheid (lengte - omtrek - dikte - aantal)	<ul style="list-style-type: none">• 8,00 m - 25,00 cm - 2,99 cm - 1 stuk
Totaal volume	0,06 m ³
Eenvoudig bereikbaar	Ja
Bevestigingswijze	<ul style="list-style-type: none">• Verlijmd, ingegoten, versmeerd
Identificatiemethode	Een monstername door de asbestdeskundige met laboanalyse door een asbestlabo.
Destructieve handeling voor identificatie	Nee
Opmerking	<p>De vermelde lengtes, omtrekken en diktes betreffen een bereedeneerde schatting. Er worden geen rechten verleend aan deze lengtes, omtrekken en diktes . De dikte is een schatting die voorkomt uit de monsterplaatsen en is daarom niet altijd representatief.</p> <p>Er werden mengmonsters genomen volgens de richtlijnen van het inspectieprotocol.</p> <p>Er kunnen bijkomende stalen genomen worden om bepaalde zones uit te sluiten.</p>

- Scherm in afwachting van verwijdering het asbestmateriaal af van luchtstromingen en verstoring: bijvoorbeeld door het te verpakken, te fixeren, af te dekken, signalisatie - afbakening aan te brengen, ...
- Verwijder dit asbestmateriaal zo snel mogelijk. Volg de toestand goed op.

- Hermetische zone (erkend asbestverwijderaar)
Toepassing mag niet door doe-het-zelf of opgeleid aannemer 8 basis asbest verwijderd worden! HZ Erkend asbestverwijderaar : Gipsisolatie wordt losgesneden van dragermateriaal (leiding), asbesthoudend gips zal gemakkelijk verbrossen en is losgebonden. Om geen asbestvezels te verspreiden naar de omgeving, dient dit in hermetische zone verwijderd te worden. Verzamel best zoveel mogelijk bewijsdocumenten na verwijdering voor een actualisatie van uw attest (facturen, stortingsbewijs en foto's). Asbest insluiten mag niet tenzij dit in afwachting van verwijdering nodig is om het risico te verlagen of om het veilig te beheren (tijdelijk afdekken) Zie ook link Zie <https://ovam.vlaanderen.be/wie-mag-wat-verwijderen>
<https://ovam.vlaanderen.be/voorzorgsmaatregelen-bij-asbestverwijdering>
<https://ovam.vlaanderen.be/asbestafval-afvoeren> Zie ook wetgevend kader (website van de OVAM en CODEX boek VI titel 3). <http://werk.belgie.be/sites/default/files/content/documents/Welzijn%20op%20het%20werk/Regelgeving/Codex%20boek%20VI%20titel%203%20Asbest.pdf> methodiek verwijderingsmethodes

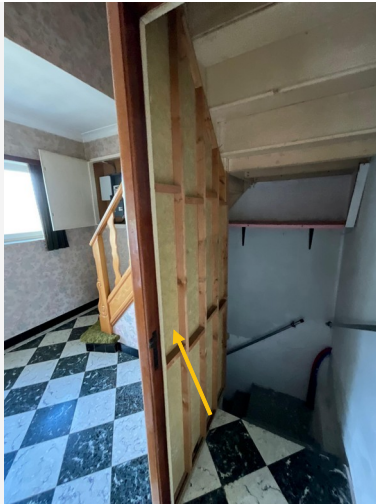
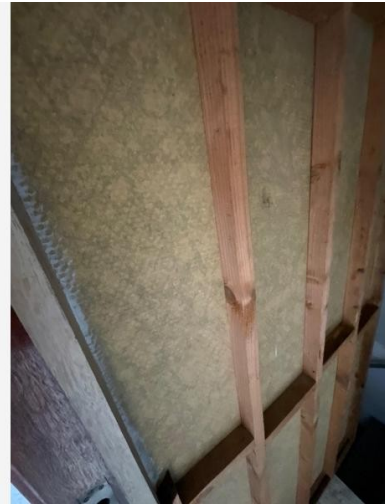
Eindbeoordeling materiaalrisico	Laag materiaalrisico en/of verlaagde kans op vezelvrijgave
---------------------------------	--

Gebondenheid	Categorie 1: hechtgebonden in oorsprong
Asbestsoort (vezeltype)	Crocidoliet aanwezig
Asbestconcentratie	Laag (< 50%)
Afschermingsgraad van het gehele materiaal	Geheel of deels vrij aan de binnenlucht, maar geen contact met binnenluchtstromen
Toestand van het materiaal	Onbeschadigd, niet verweerd

Beschrijving	Cementplaat
Omgeving	Binnen
Primaire drager	Binnenwand
Asbestmateriaal	Plaat, paneel, tablet - Generiek
Bindmiddel van asbestmateriaal	Cement
Gebondenheid op basis van bindmiddel	Hecht
Hoeveelheid (oppervlakte - dikte - aantal)	• 5,00 m ² - 2,00 cm - 1 stuk
Totaal volume	0,10 m ³
Eenvoudig bereikbaar	Ja
Bevestigingswijze	• Geklemd
Identificatiemethode	De asbestdeskundige beoordeelt het materiaal als asbesthoudend, en dit zonder monstername.
Destructieve handeling voor identificatie	Nee
Opmerking	<p>De vermelde oppervlaktes, diktes, gewichten en volumes betreffen een beredeneerde schatting. Er worden geen rechten verleend aan deze oppervlaktes/diktes/volumes.</p> <p>Er bevindt zich een cement plaat in de schouw , mogelijks is dit een asbesthoudende toepassing. Een staal kon niet genomen worden om beschadiging te vermijden (breken van de plaat). Controle/staalname aangewezen bij renovatiewerken.</p>

- Zorg voor een veilig beheer. Vermijd het beschadigen van het asbestmateriaal. Controleer de toestand jaarlijks op wijzigingen.
- Voer bijkomende staalname(s) uit.

- Eenvoudige handelingen: enkel door erkend asbestverwijderaar EH erkend saneerder asbesthoudend plaatmateriaal en asbestkarton. Het asbest moet gefixeerd zijn en de saneerder moet het eenvoudig kunnen demonteren, wegnemen en verpakken zonder de asbesthoudende materialen te breken of beschadigen Preventiemaatregelen bij verwijdering: Saneerder zal de verwijderingsmethode toelichten in zijn werkplan > de te verwijderen of te demonteren materialen worden voorafgaand gefixeerd met een daarvoor speciaal ontwikkelde vloeistof teneinde de hoeveelheid asbestvezels in de lucht zo laag mogelijk te houden > de techniek voor uitvoering wordt geëvalueerd door luchtmetingen uitgevoerd door een erkend laboratorium, om na te gaan of door de toepassing van deze techniek, het asbestgehalte in de lucht niet hoger is dan 0,01 vezel per cm³ (indien deze concentratie wordt overschreden, dan zal de techniek HZ worden toegepast) Zie ook link Zie <https://ovam.vlaanderen.be/wie-mag-wat-verwijderen> <https://ovam.vlaanderen.be/voorzorgsmaatregelen-bij-asbestverwijdering> <https://ovam.vlaanderen.be/asbestafval-afvoeren> Zie ook wetgevend kader (website van de OVAM en CODEX

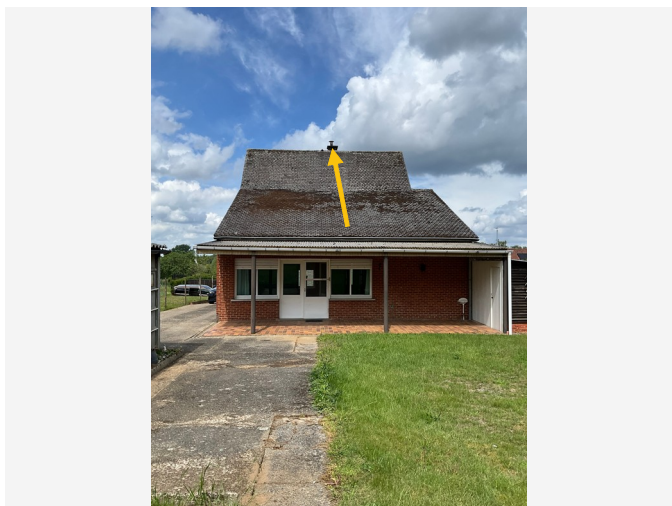
Situeringfoto

Tijdelijke beperking

Reden: Het te onderzoeken materiaal situeert zich hoger dan 3,50 m te rekenen vanaf een veilige ondergrond

Uitleg van de asbestdeskundige: Bij werken (dak of reiniging schouw) kan een stelling geplaatst worden, het is niet duidelijk of er asbestverdachte materialen aanwezig zijn in/rond de schouw.

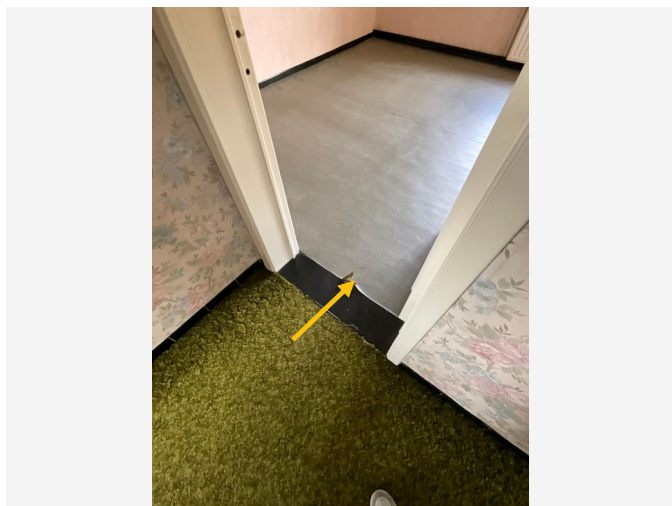
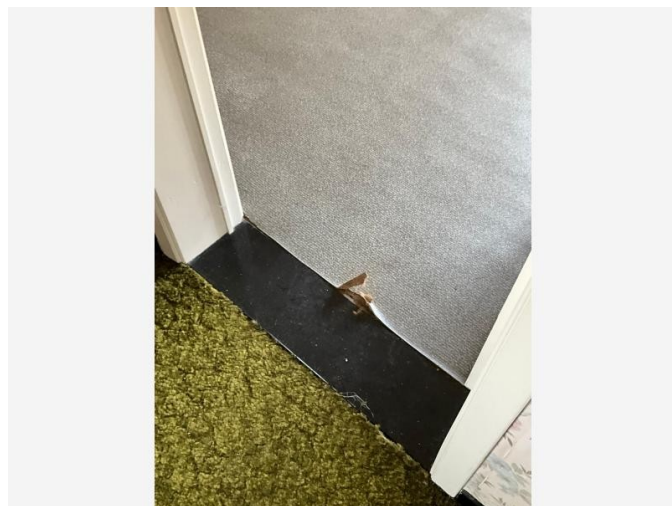
De vinyl werd gecontroleerd en is niet asbestverdacht.

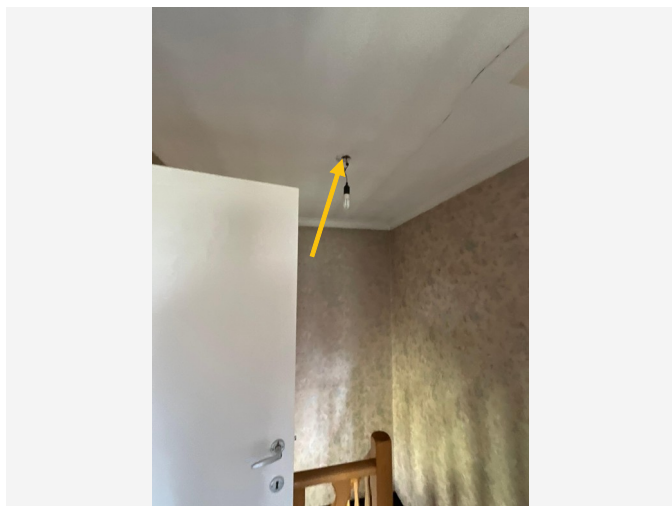
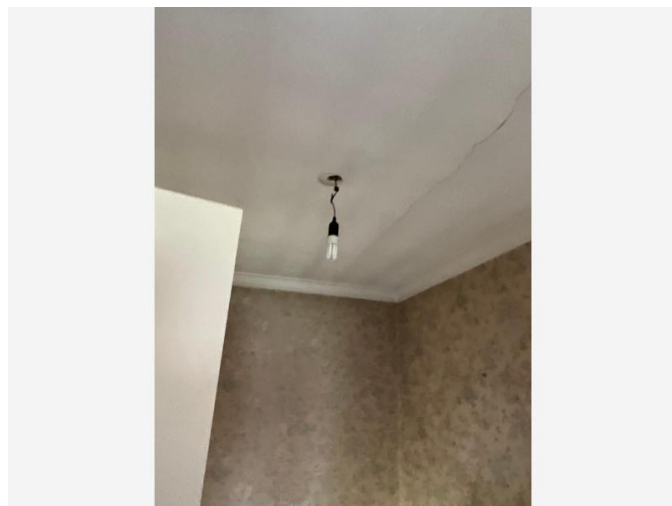
Beschrijving	Plafondpleister
Omgeving	Binnen
Primaire drager	Plafond
Bindmiddel van materiaal	Gips - kalk
Gebondenheid op basis van bindmiddel	Niet-hechtgebonden
Hoeveelheid (oppervlakte - dikte - aantal)	• 75,00 m ² - 3,00 cm - 1 stuk
Totaal volume	2,25 m ³
Identificatiemethode	Een monstername door de asbestdeskundige met laboanalyse door een asbestlabo.
Destructieve handeling voor identificatie	Nee
Opmerking	<p>Volgens het inspectieprotocol is een monstername van het pleisterwerk verplicht om dit te identificeren als niet-asbesthoudend.</p> <p>Locatie staalnames: individuele ruimte: 1 / natte ruimte: niet bepleisterd/ stookplaats: niet bepleisterd / traphal: 2</p> <p>De vermelde oppervlaktes en volumes betreffen een beredeneerde schatting. Er worden geen rechten verleend aan deze oppervlaktes/volumes. De dikte is een schatting die voorkomt uit de monsterplaatsen en is daarom niet altijd representatief.</p>

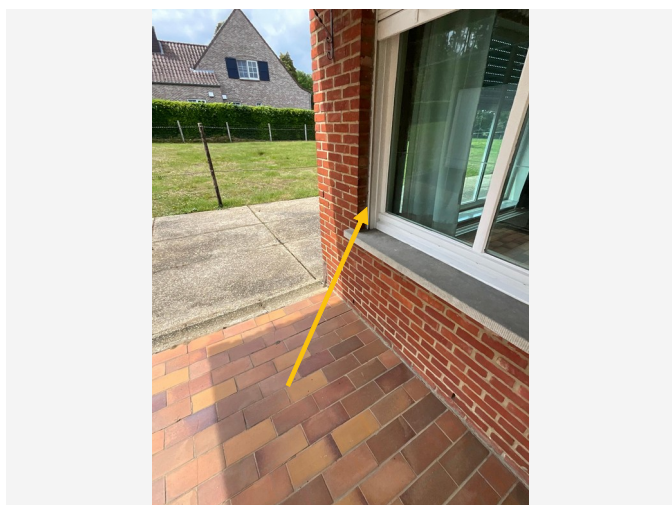
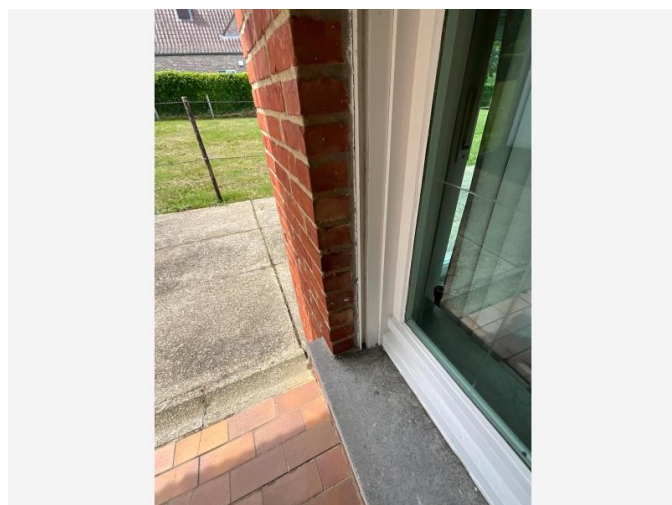
Beschrijving	Notitie	Terug te vinden op plannen
Fiche 13: Kit niet verdacht (visueel vastgesteld)	De gebruikte siliconen kit is niet asbestverdacht	-

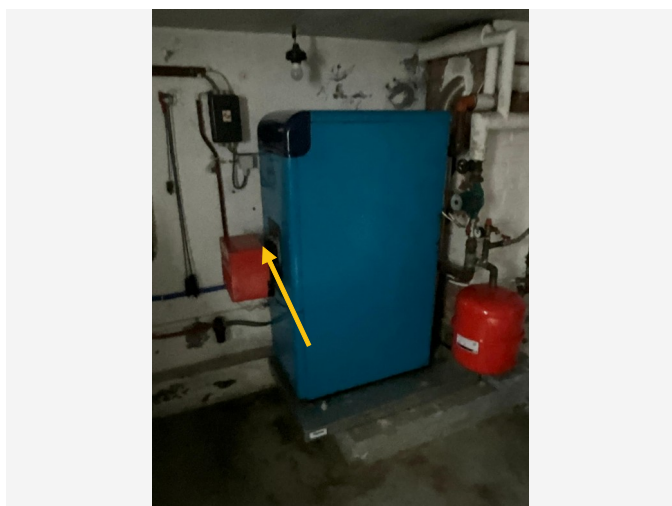
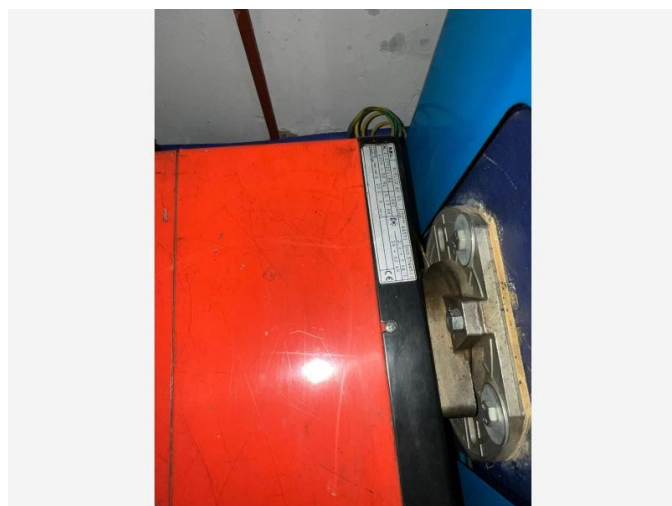
Beschrijving	Notitie	Terug te vinden op plannen
Fiche 14: Ketel (bwj 1993)	Het exact gebruik van asbesthoudend materiaal is niet gekend . Laat de ketel controleren door een opgeleid techniker (basis 8 u asbest) tijdens het onderhoud	-

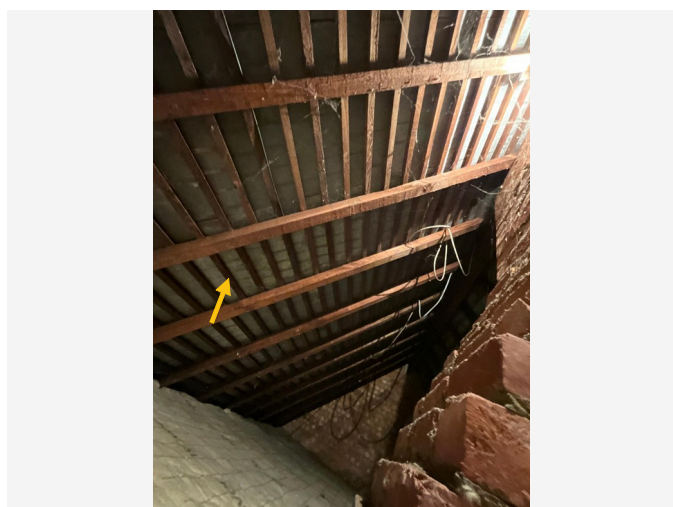
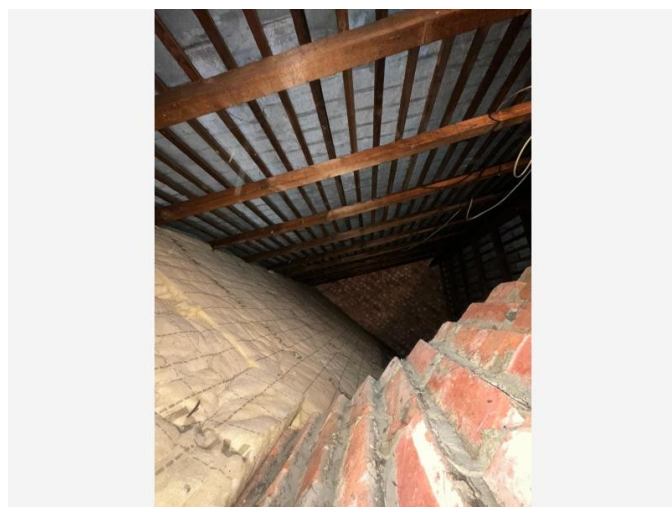
Beschrijving	Notitie	Terug te vinden op plannen
Fiche 15: Lift niet aanwezig	-	-
Fiche 16: Onderdak niet aanwezig	Er is geen onderdak aanwezig.	-
