# Asbestinventarisatetest

Vlaanderenlaan 71, 8530 Harelbeke

Attestnummer : 20260505-000436.000

**Asbestveilig** (maar niet asbestvrij)

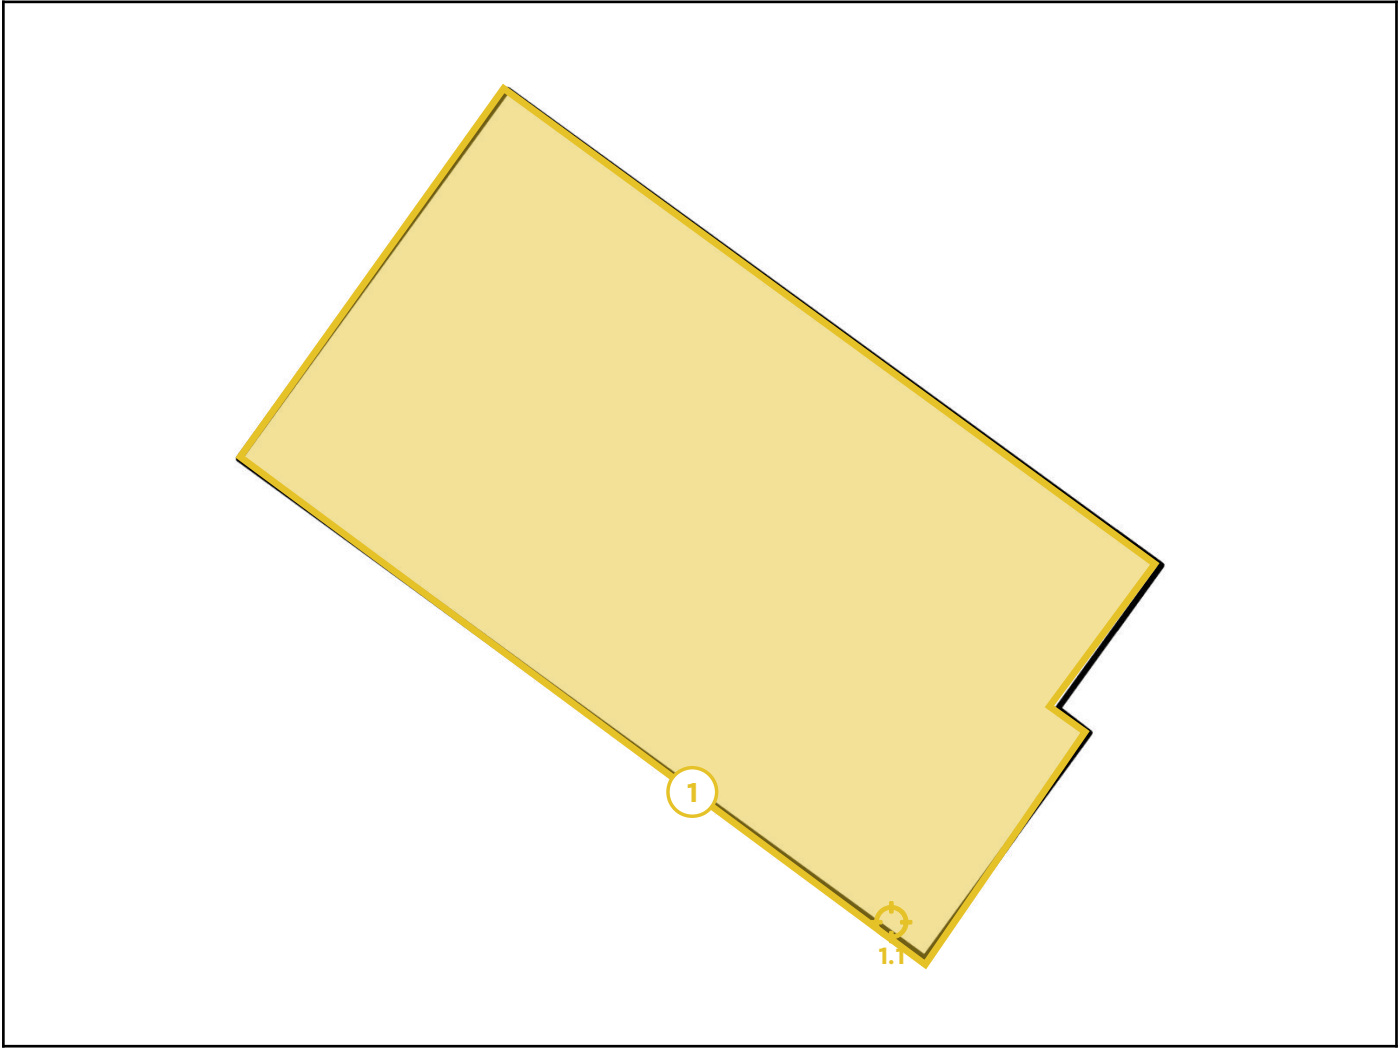
# Plan 1.3: Grondplan dak

| Beschrijving | Type | Actie |
|---|---|---|
| 1. BR-Dak-Onderdak woning | Asbestmateriaal | Zorgvuldig beheren |

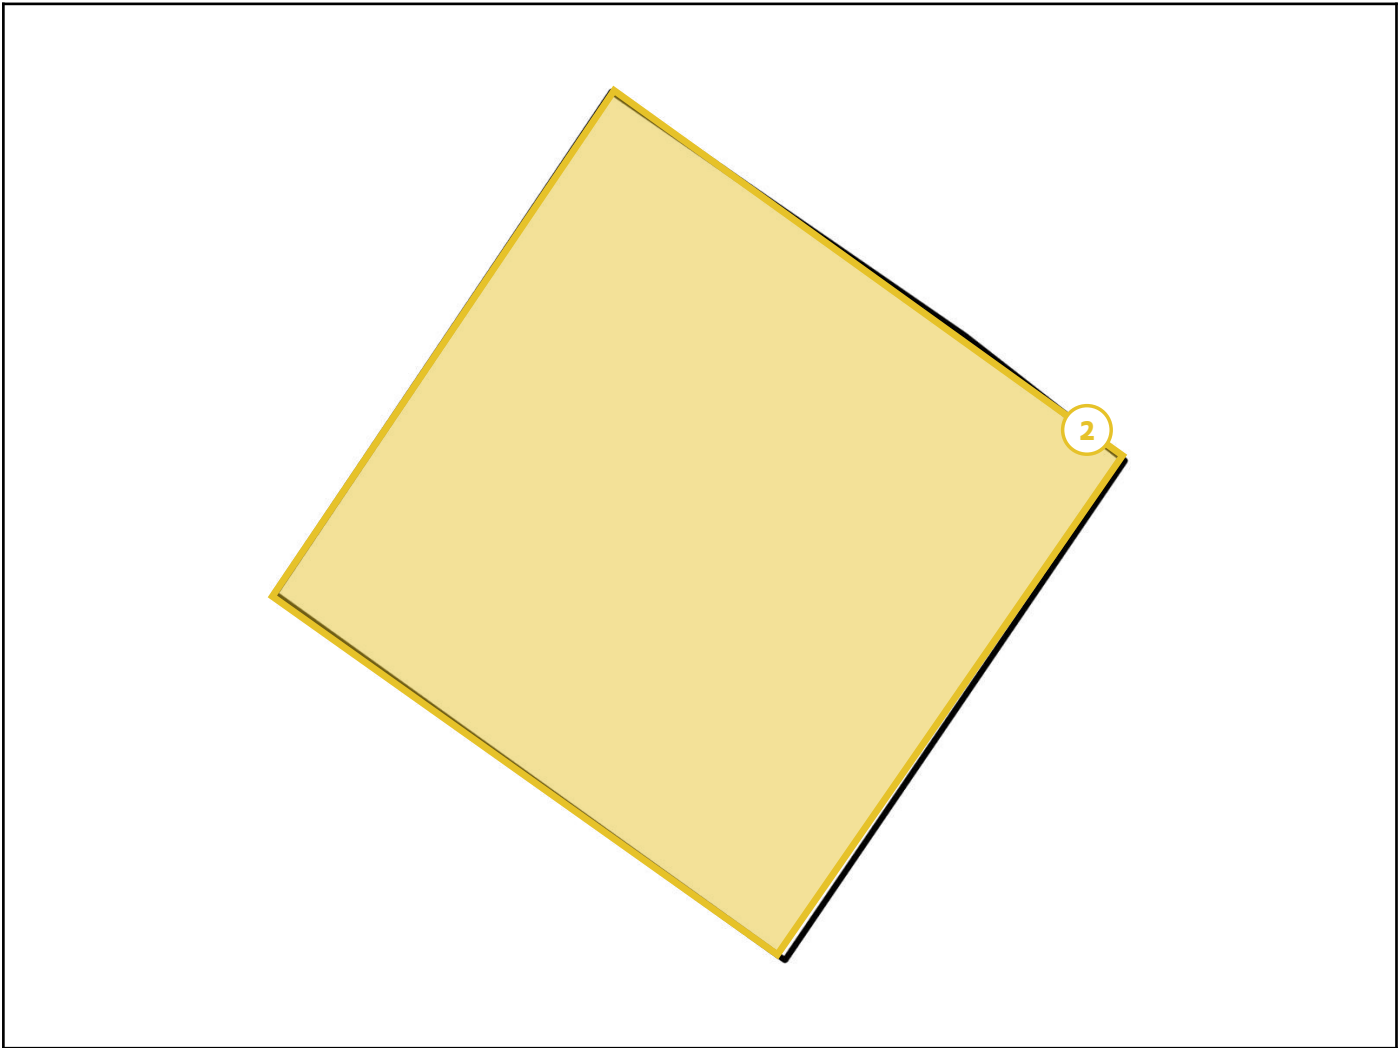
# Plan 2.1: Bijgebouw plan

| Beschrijving | Type | Actie |
|---|---|---|
| 2. BR-PDak-Roofing-G | Asbestmateriaal | Zorgvuldig beheren |

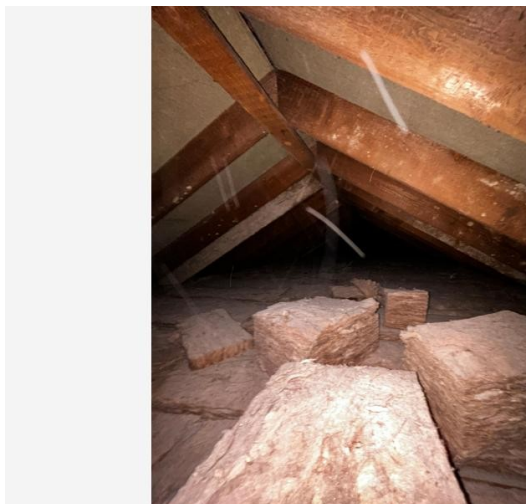
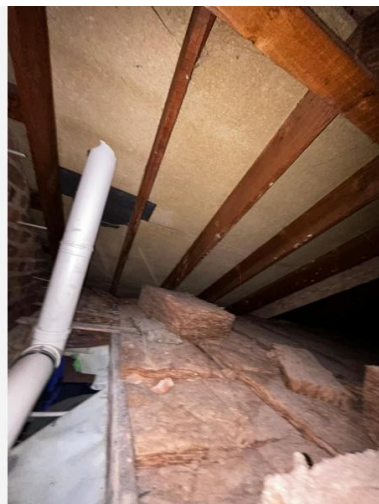
| Eindbeoordeling materiaalrisico | Laag materiaalrisico en/of verlaagde kans op vezelvrijgave |

| Toestand van het materiaal | Licht beschadigd, licht verweerd. Intacte calciumsilicaatplaat of materiaal met categorie 3-gebondenheid |

| # | Type | Referentie | Resultaat |
|---|---|---|---|
| 1.1 | Puntmonster | MM03 | Chrysotiel |

| Beschrijving | BR-Dak-Onderdak woning |
| Asbestmateriaal | Plaat, paneel, tablet - Type Menuiserite |
| Opmerking | Er zijn onderdakplaten aanwezig op de woning. De hoeveelheid is louter een inschatting, geen maatstaf voor heffingen. |

- Zorg voor een veilig beheer en verwijder dit asbestmateriaal wanneer het bij werken eenvoudig bereikbaar wordt. Controleer de toestand jaarlijks op wijzigingen.

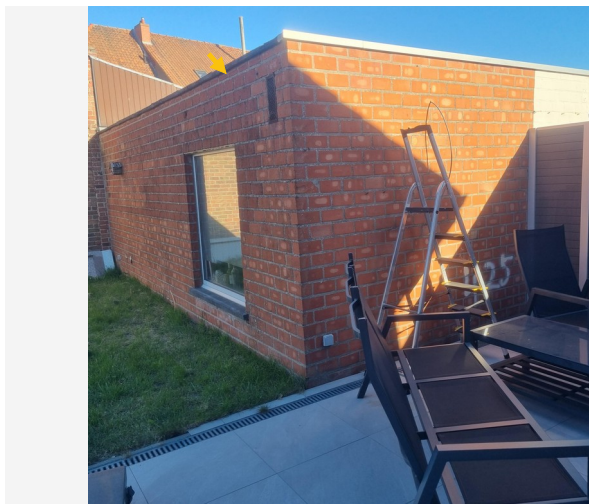
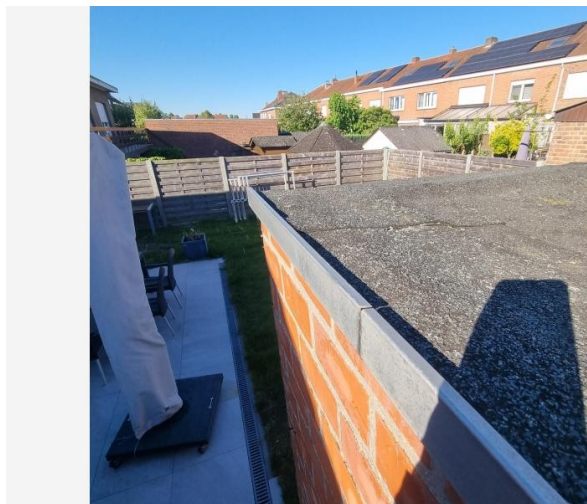
| Eindbeoordeling materiaalisico | Laag materiaalisico en/of verlaagde kans op vezelvrijgave |

| Toestand van het materiaal | Licht beschadigd, licht verweerd. Intacte calciumsilicaatplaat of materiaal met categorie 3-gebondenheid |

| Beschrijving | BR-PDak-Roofing-G |
| Asbestmateriaal | Dak- en gevelbekleding - Roofing |
| Opmerking | <p>Er is roofing aanwezig op de platte daken. De hoeveelheid is een indicatie en mag niet verder gebruikt worden als maatstaf. Roofing kan niet worden bestempeld als niet asbesthoudend zonder staalname. Tijdens het plaatsbezoek kon er niet verzekerd worden dat het dak nog waterdicht is na staalname. De eigenaar liet ons wel weten dat de roofing al vernieuwd zou zijn, er zijn wel geen bewijzen aanwezig.</p> <p>Als de roofing wordt vernieuwd kan er eerst een staal genomen worden om na te gaan of het verdacht materiaal effectief asbesthoudend is. Vervolgens kan de aannemer met kennis van eenvoudige handeling het materiaal correct verhandelen.</p> |

- Zorg voor een veilig beheer. Vermijd het beschadigen van het asbestmateriaal. Controleer de toestand jaarlijks op wijzigingen.
- Voer bijkomende staalname(s) uit.

Zorg dat er allereerst een staalname wordt uitgevoerd tot op de draagstructuur om de volledige opbouw van het platte dak in kaart te brengen.

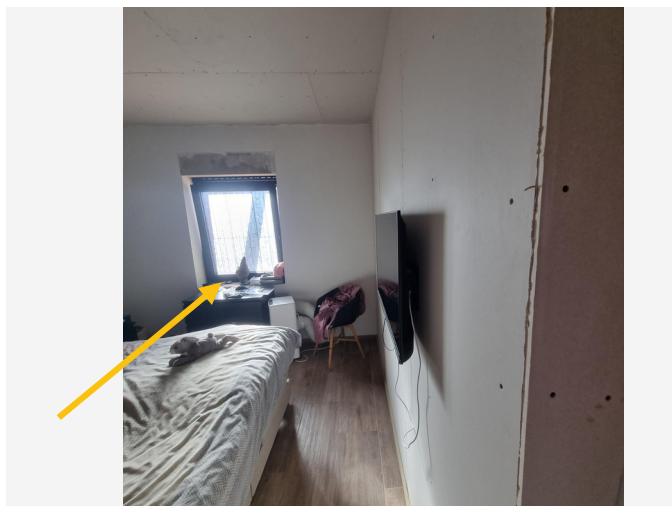
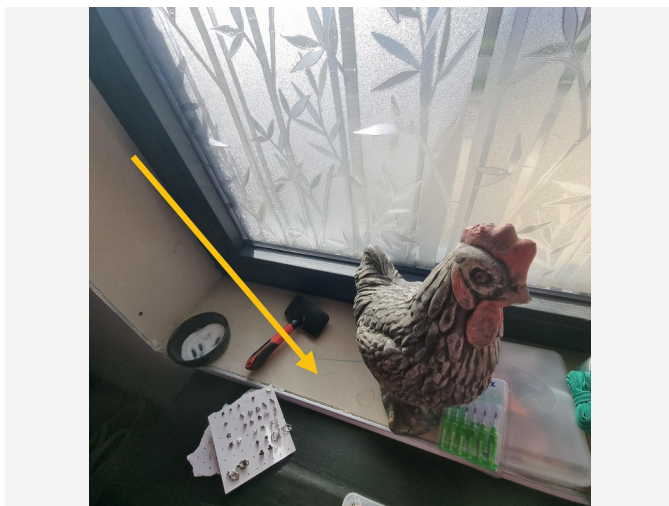
Er zijn geen verdachte vensterbanken aanwezig op het inspectiegebied.

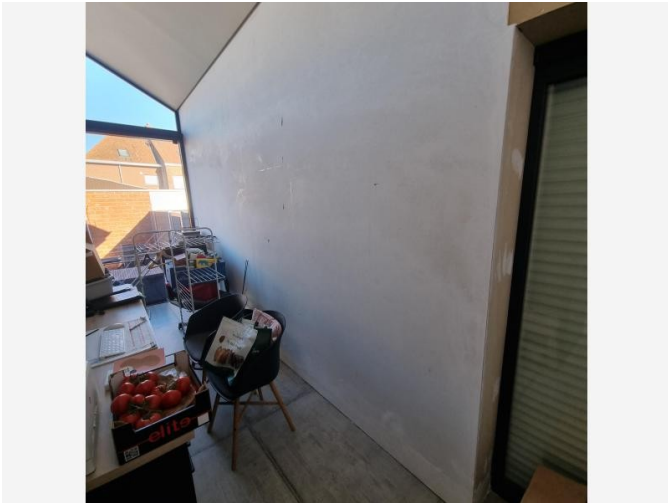
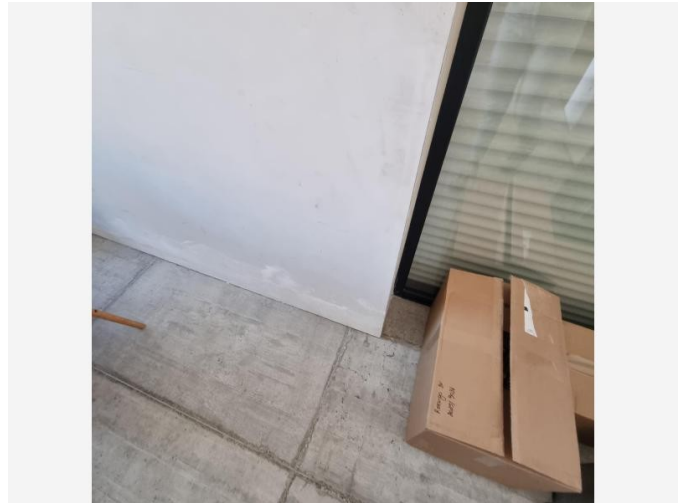
Geen asbest

| # | Type | Referentie | Resultaat |
|---|---|---|---|
| 4.1 | Mengmonster | MM01 | Geen asbest |

| Opmerking | <p>Volgens het inspectieprotocol is een monstername van het pleisterwerk verplicht om dit te identificeren als niet-asbesthoudend.</p> <p>Er was geen pleisterwerk aanwezig in volgende verplicht te bemonsteren ruimtes: CV ketel stond op de zolder waar er geen pleisterwerk aanwezig is.</p> <p>De vermelde oppervlaktes en volumes betreffen een beredeneerde schatting. Er worden geen rechten verleend aan deze oppervlaktes/volumes. De dikte is een schatting die voorkomt uit de monsterplaatsen en is daarom niet altijd representatief.</p> |

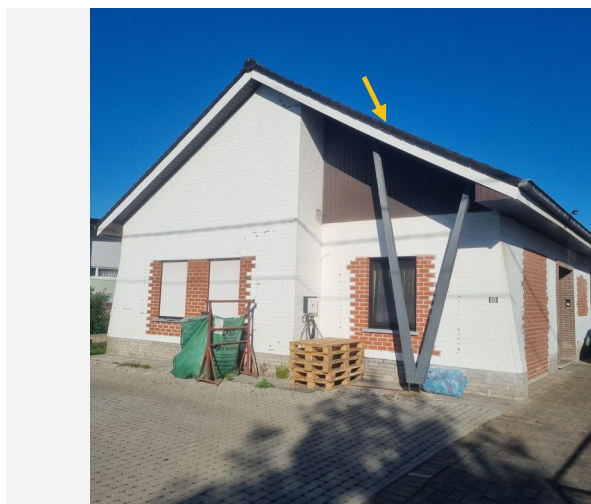
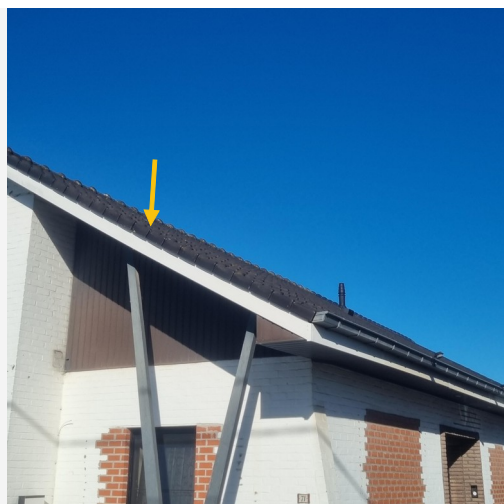
### Fiche 5: AD-Dakbedekking dakpannen

| Beschrijving | Notitie | Terug te vinden op plannen |
|---|---|---|
| Fiche 5: AD-Dakbedekking dakpannen | Op het hellend dak van de woning zijn er dakpannen aanwezig. | - |

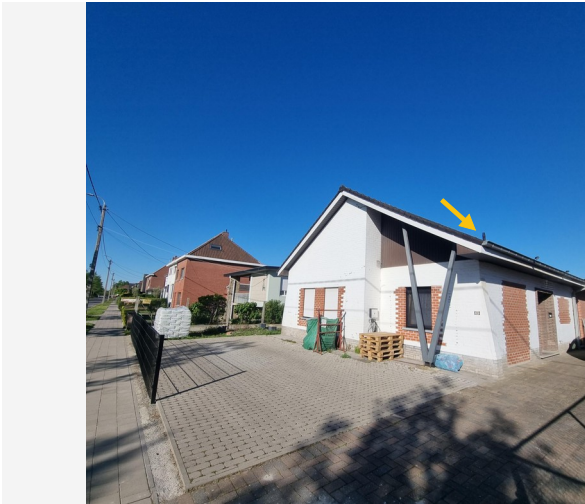
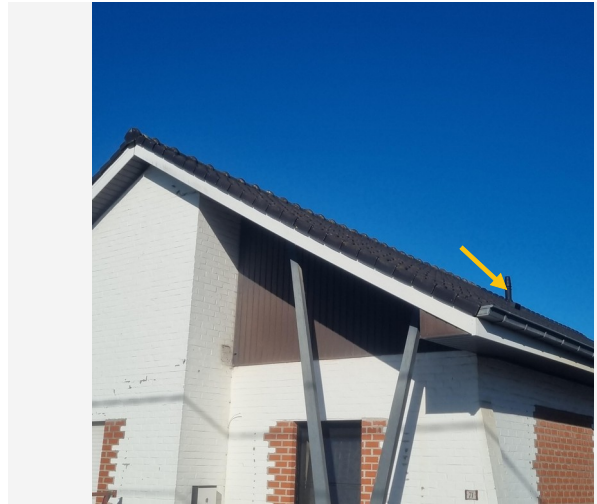
## Fiche 6: AD- Rookgaskanaal plastic

| Beschrijving | Notitie | Terug te vinden op plannen |
|---|---|---|
| Fiche 6: AD- Rookgaskanaal plastic | Het rookgaskanaal dat aanwezig is, is gemaakt in plastic. | - |

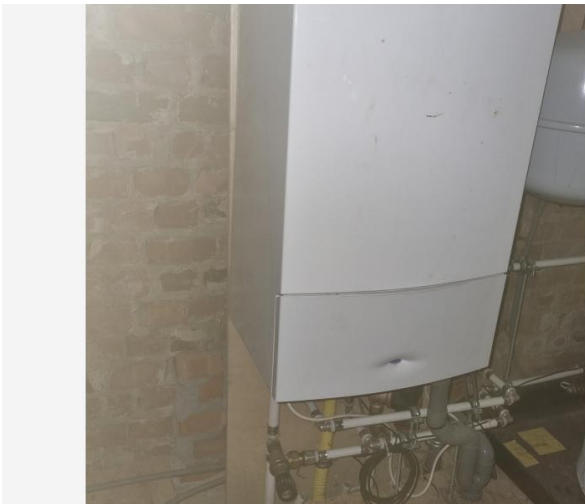
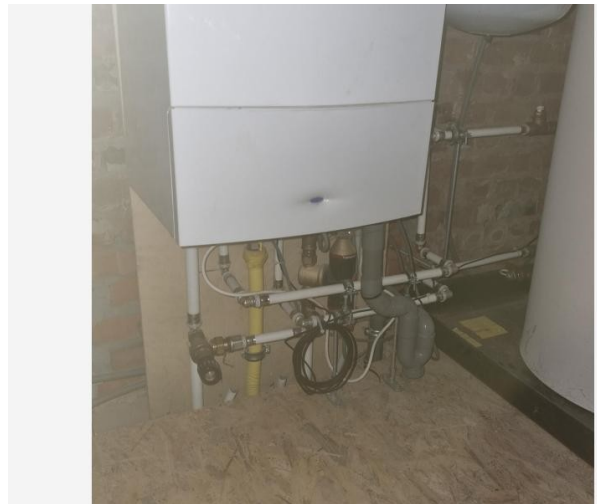
## Fiche 7: AD- CV-ketel niet verdacht materiaal

| Beschrijving | Notitie | Terug te vinden op plannen |
|---|---|---|
| Fiche 7: AD- CV-ketel niet verdacht materiaal | Bij de cv ketel zijn er geen verdachte materialen aanwezig, de ketel dateert van na 2001 en behoort niet tot de risicobouwjaren. | Plan 1.2: Grondplan zolder |

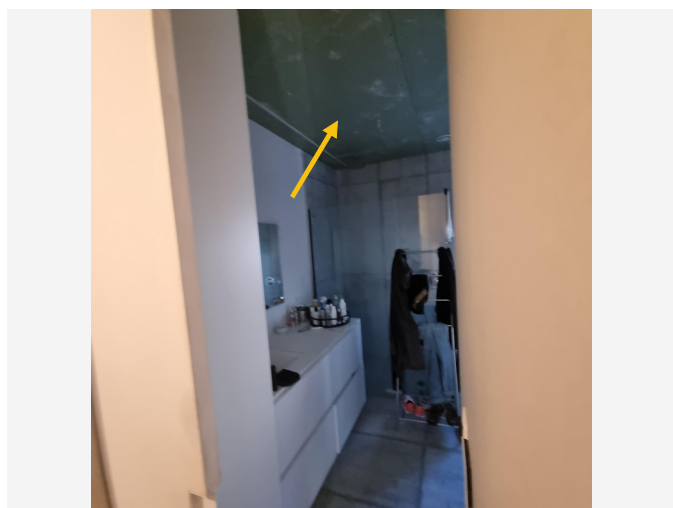
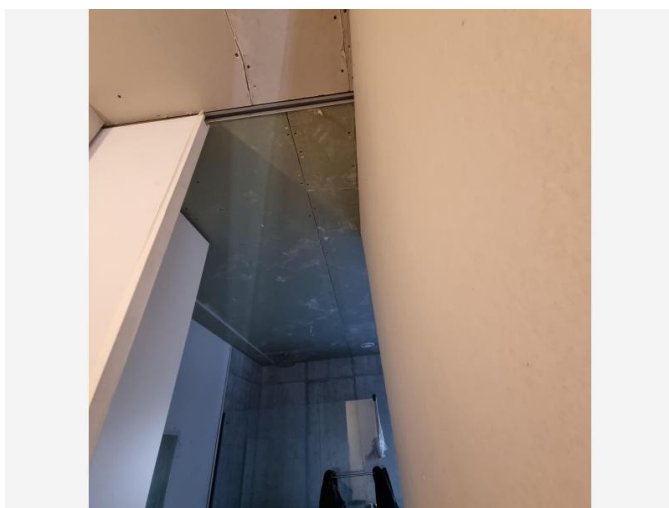
### Fiche 10: AD- geen pleisterwerk plafond aanwezig

| Beschrijving | Notitie | Terug te vinden op plannen |
|---|---|---|
| Fiche 10: AD- geen pleisterwerk plafond aanwezig | Er is een verlaagd plafond aanwezig in de woning. Het is niet zichtbaar of hier nog pleisterwerk of ander materiaal aanwezig is onder het verlaagd plafond. Dit is destructief onderzoek en niet noodzakelijk voor dit attest. | Plan 1.5: Grondplan gelijkvloers plafonds |
