# Asbestinventarisat attest

Steenweg op Asse 86, 1785 Merchtem

Attestnummer : 20260216-000442.000

**Niet-asbestveilig**

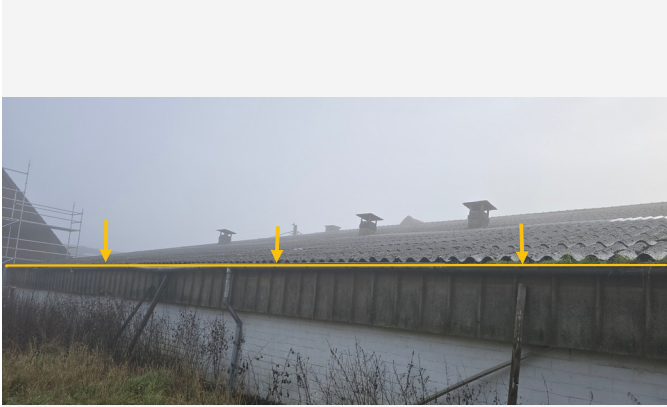
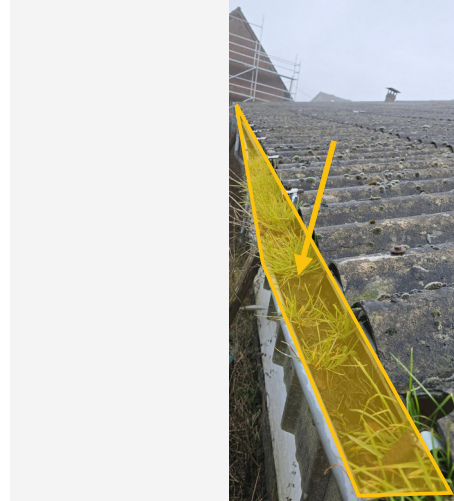
**Dringend verwijderen**

| Beschrijving | SLIB IN DAKGOTEN SCHUUR |
| Bron van de resten | De bron van dit asbesthoudend slib zijn de golfplaten op de grote stal. |
| Gebondenheid resten | Niet hecht |
| Hoeveelheid (gewicht - aantal) | <ul style="list-style-type: none"><li>• 10,00 kg - 1 stuk</li></ul> |

- Verwijder het asbestafval.
- Voer bijkomende staalname(s) uit.

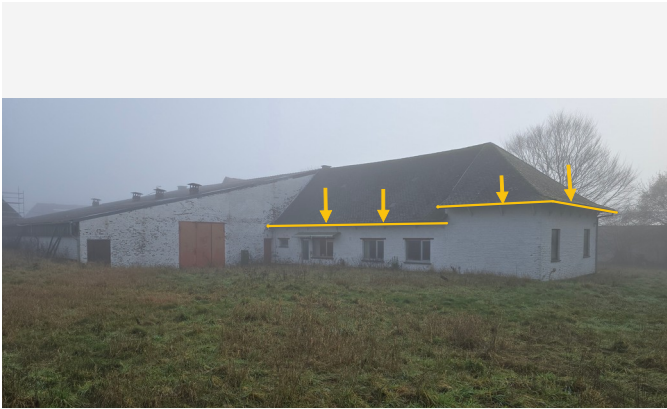
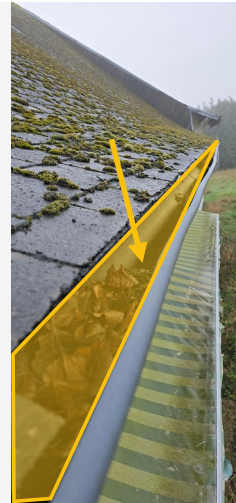
**Dringend verwijderen**

| Beschrijving | SLIB IN DAKGOTEN WONING |
| Bron van de resten | De bron zijn de leien op het dak van de woning. |
| Gebondenheid resten | Niet hecht |
| Hoeveelheid (gewicht - aantal) | <ul style="list-style-type: none"><li>• 5,00 kg - 1 stuk</li></ul> |

- Verwijder het asbestafval.

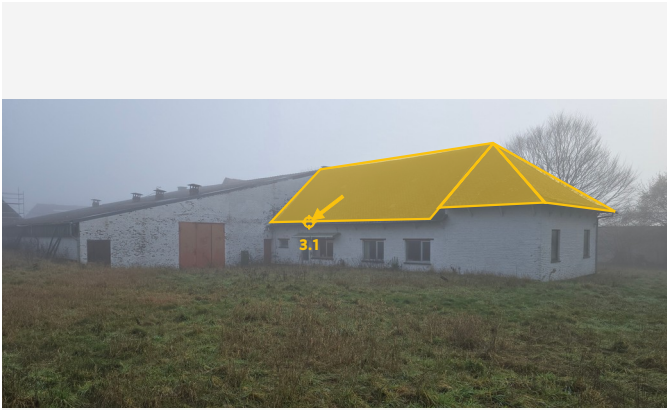
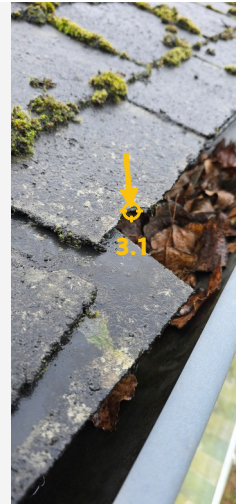
Het asbestmateriaal valt onder de mijlpaal van 2034.

**Dringend verwijderen**

- Zorg voor een veilig beheer. Vermijd het beschadigen van het asbestmateriaal. Controleer de toestand jaarlijks op wijzigingen.
- Hemelwater dat afspoelt van asbestcement daken of gevels kan asbestdeeltjes bevatten. Gebruik het enkel voor gesloten circuits (bv. spoelen toiletten). Reinig na het vervangen van het dak of de gevel de dakgoten en regenwaterput of -ton om asbesthoudend sediment of slib te verwijderen

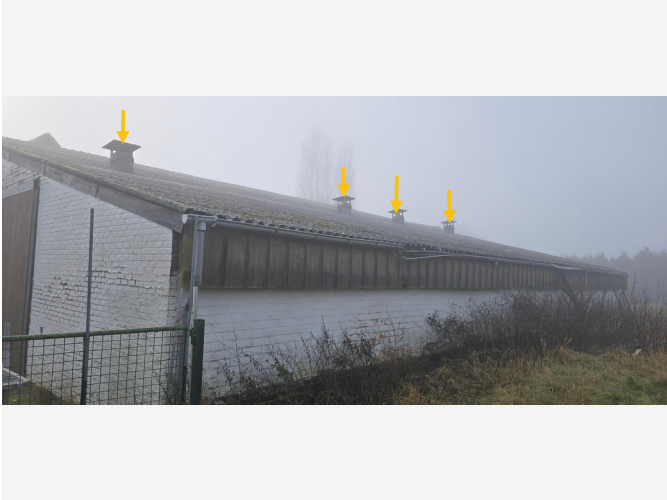
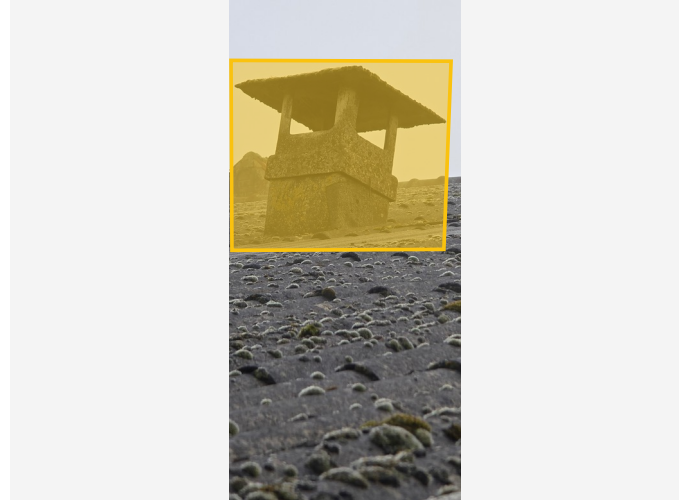
## Fiche 4: VERLUCHTINGSKOKERS OP HET GOLFPLATEN DAK

Asbestmateriaal

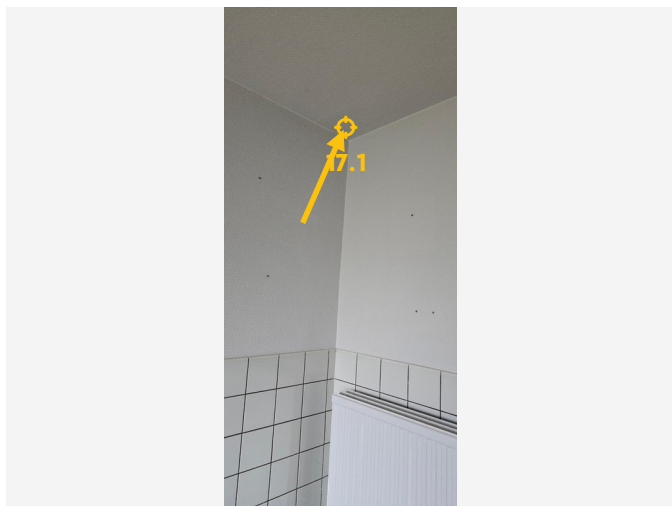
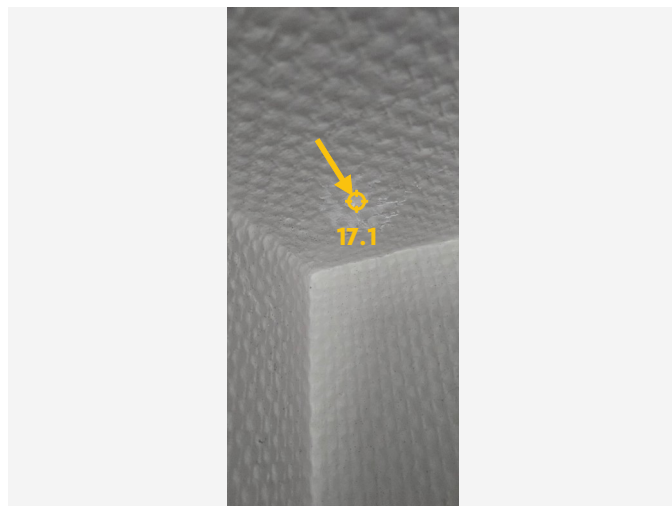
## Fiche 17: PLEISTER PLAFONDS

Geen asbest

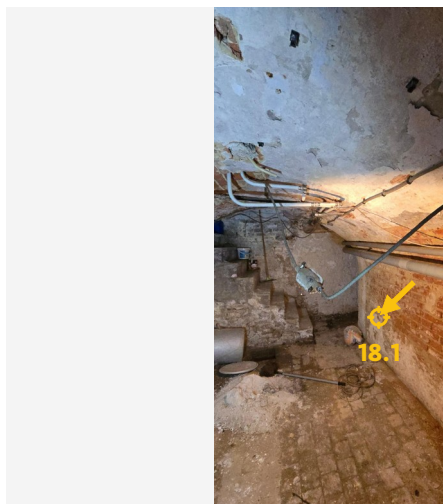
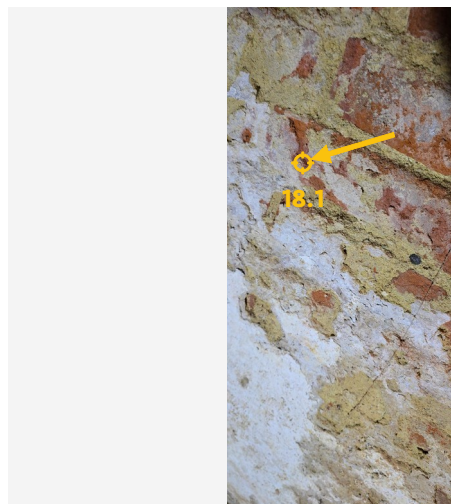
## Fiche 18: PLEISTER KELDER

Geen asbest

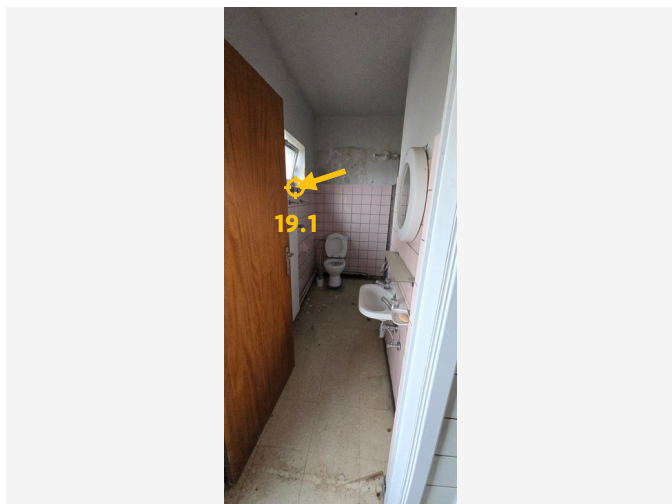
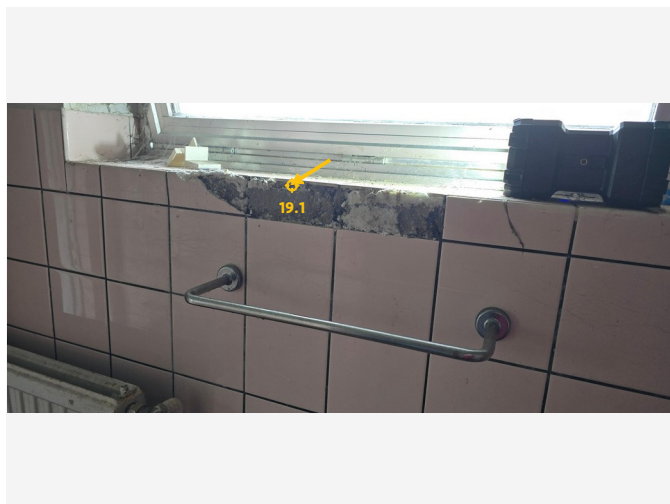
## Fiche 19: LIJM TEGELS BADKAMER

Geen asbest

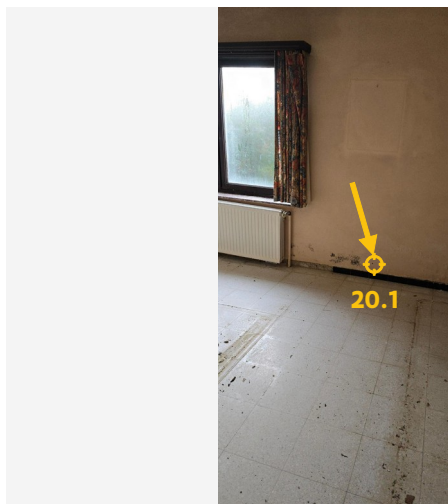
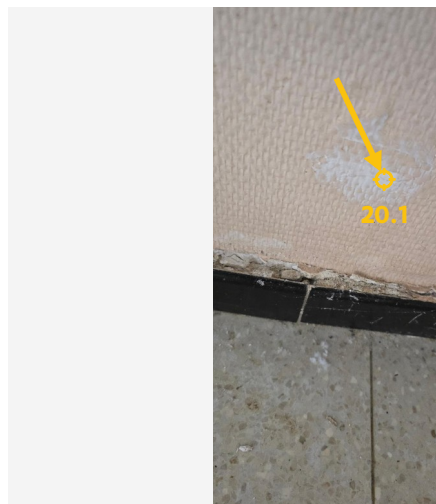
## Fiche 20: PLEISTER MUREN

Geen asbest

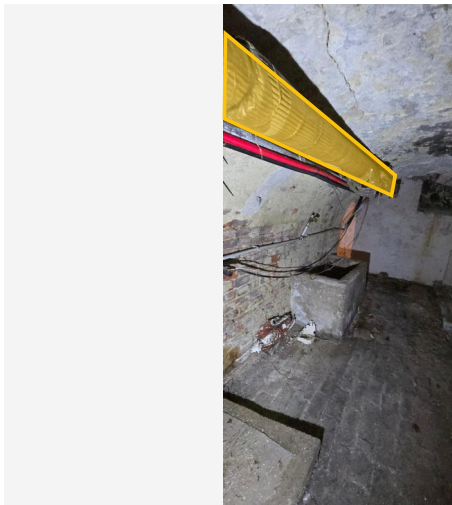
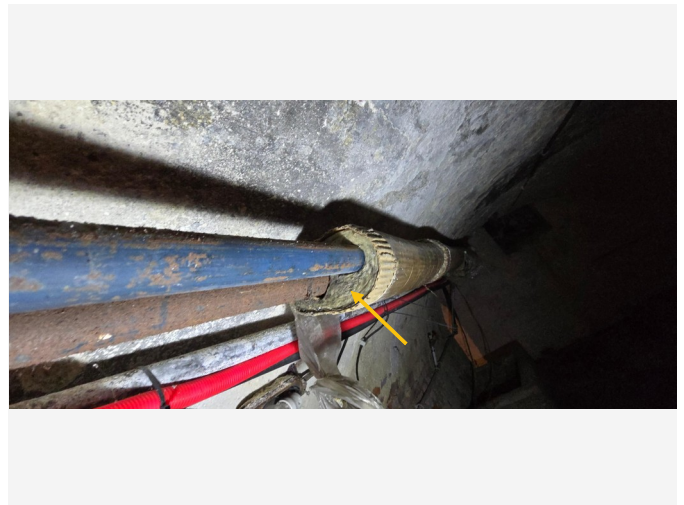
### Fiche 25: LEIDINGISOLATIE

| Beschrijving | Notitie | Terug te vinden op plannen |
|---|---|---|
| Fiche 25: LEIDINGISOLATIE | Er is leidingisolatie aanwezig maar niet asbesthoudend. | - |

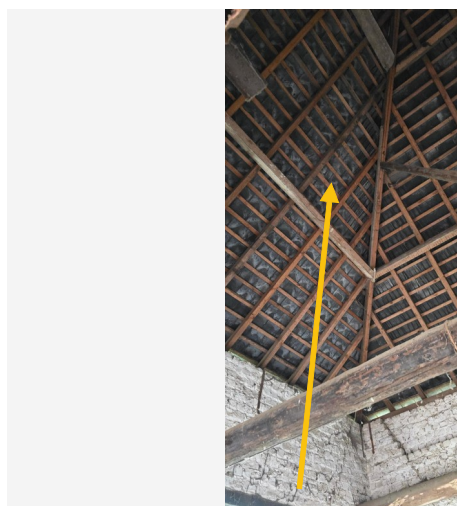
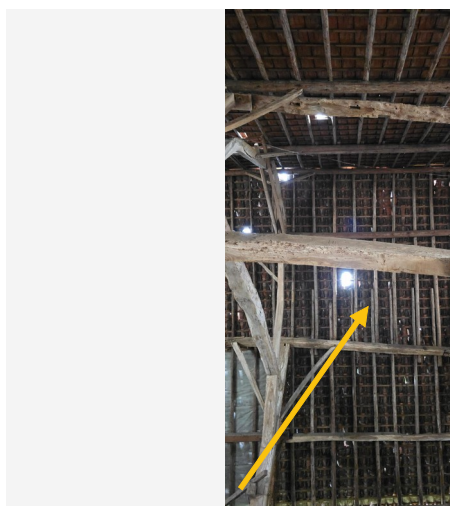
### Fiche 27: ONDERDAK

| Beschrijving | Notitie | Terug te vinden op plannen |
|---|---|---|
| Fiche 27: ONDERDAK | Er zijn geen asbesthoudende onderdaken aanwezig. | - |
